Tesis previa a la obtención del título de Arquitecto.

Intervención Arquitectónica del Colegio de Bachillerato Leovigildo Loayza Loayza aplicando estrategias sostenibles para la reducción del consumo de energía

UNIVERSIDAD INTERNACIONAL
DEL ECUADOR
FACULTAD DE ARQUITECTURA
ENTREGABLE: Dossier

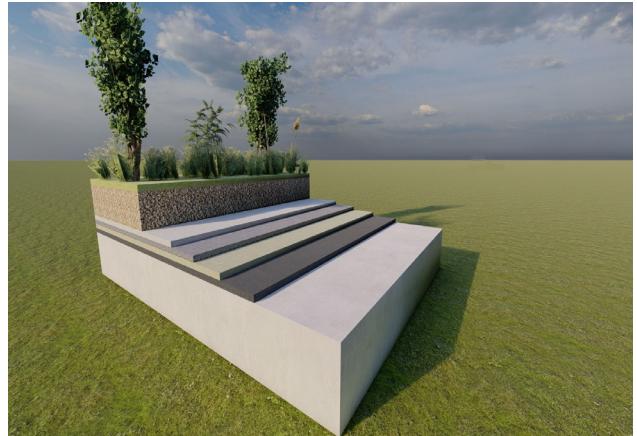
Imagen 16. Dibujo de techo semi-intensivo

- Por último, encontramos el techo verde semi-intensivo, que es una combinación entre los dos, el espesor de sustrato es de 10 a 30 cm. Su vegetación es de arbustos pequeños y pastos ornamentales, por lo que su peso supera los 250 kg/ m²

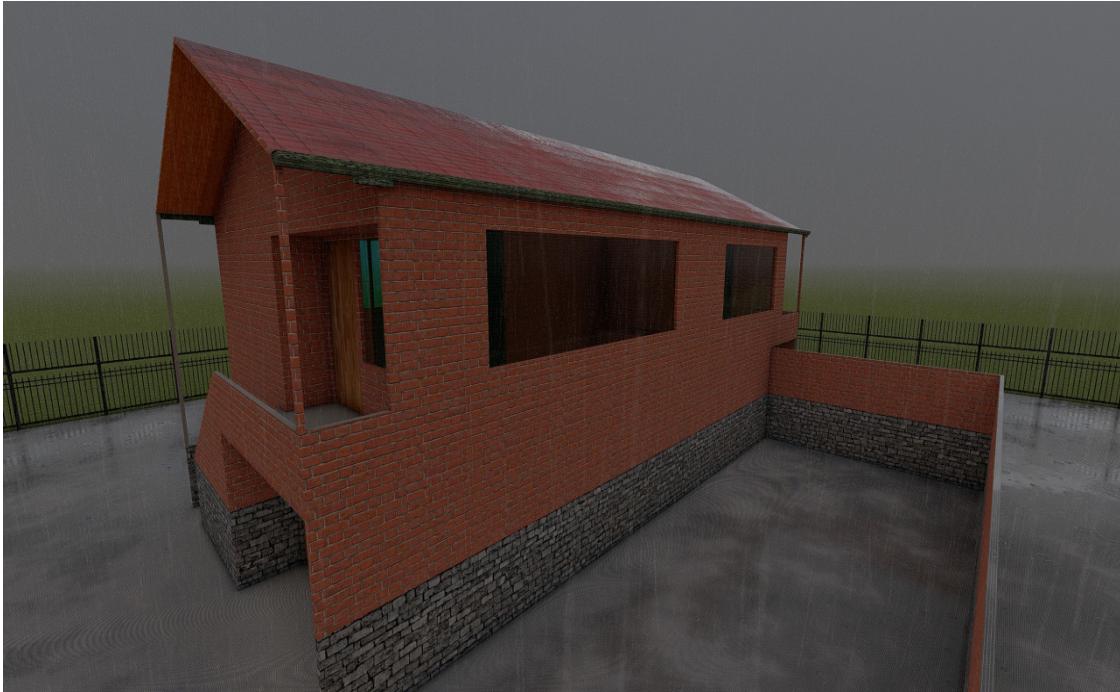
Imagen 18. Recolección de agua lluvia por medio de la cubierta

En primera instancia la recolección del agua lluvia es por medio de la cubierta, la inclinación mínima que debe contener es de 20%, pues facilita la caída de la misma, por lo general se utilizan techos de arcilla, ya que tienen una buena superficie.

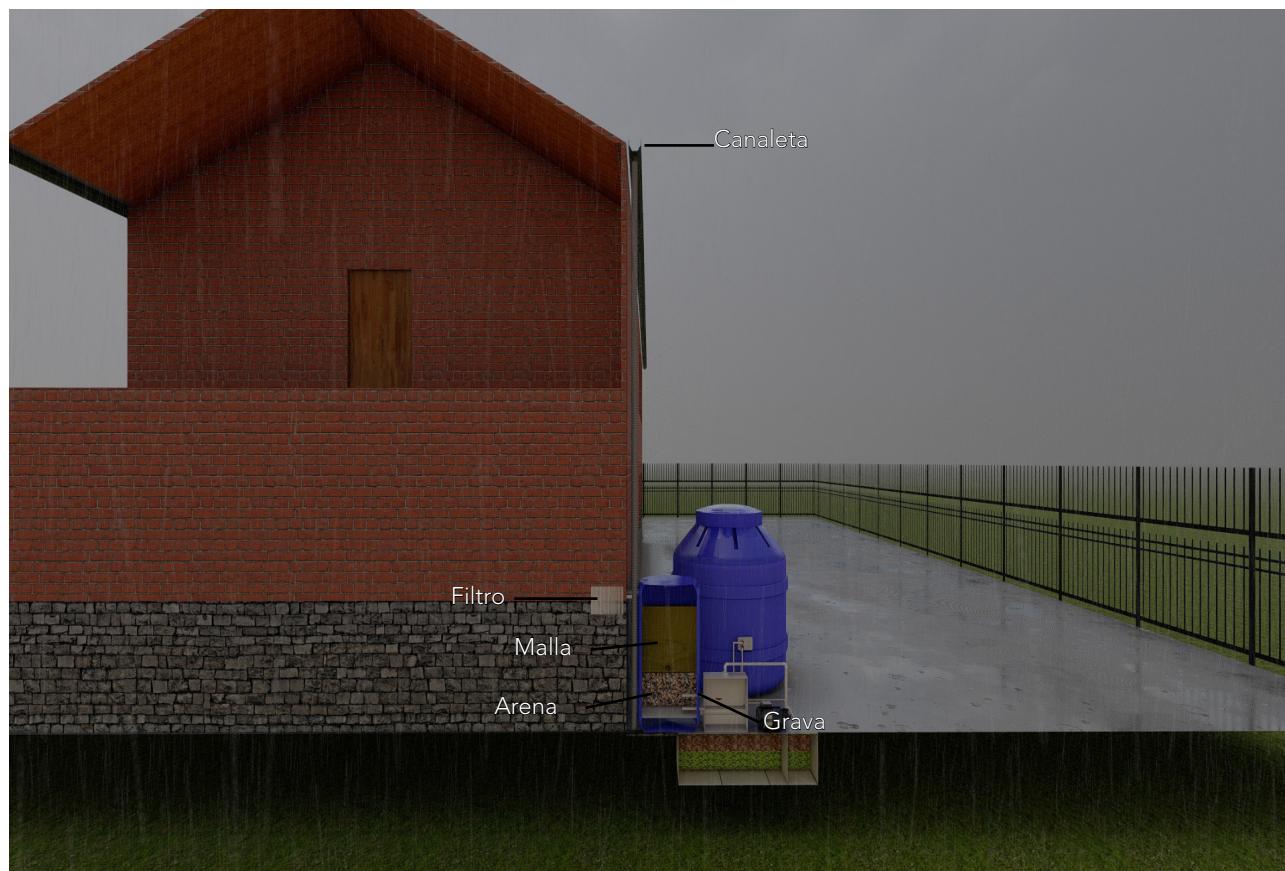
Imagen 19. Conducción del agua lluvia

Para que circule el agua que cae por la cubierta se implementan las canaletas de Raigo, cuyas bajantes son de PVC de 4 pulgadas, este sistema conduce hacia las alcantarillas, pero se omite para llevarlo hacia un taque de almacenamiento. Seguidamente se instala una maya que retenga los sólidos más gruesos entre otros.

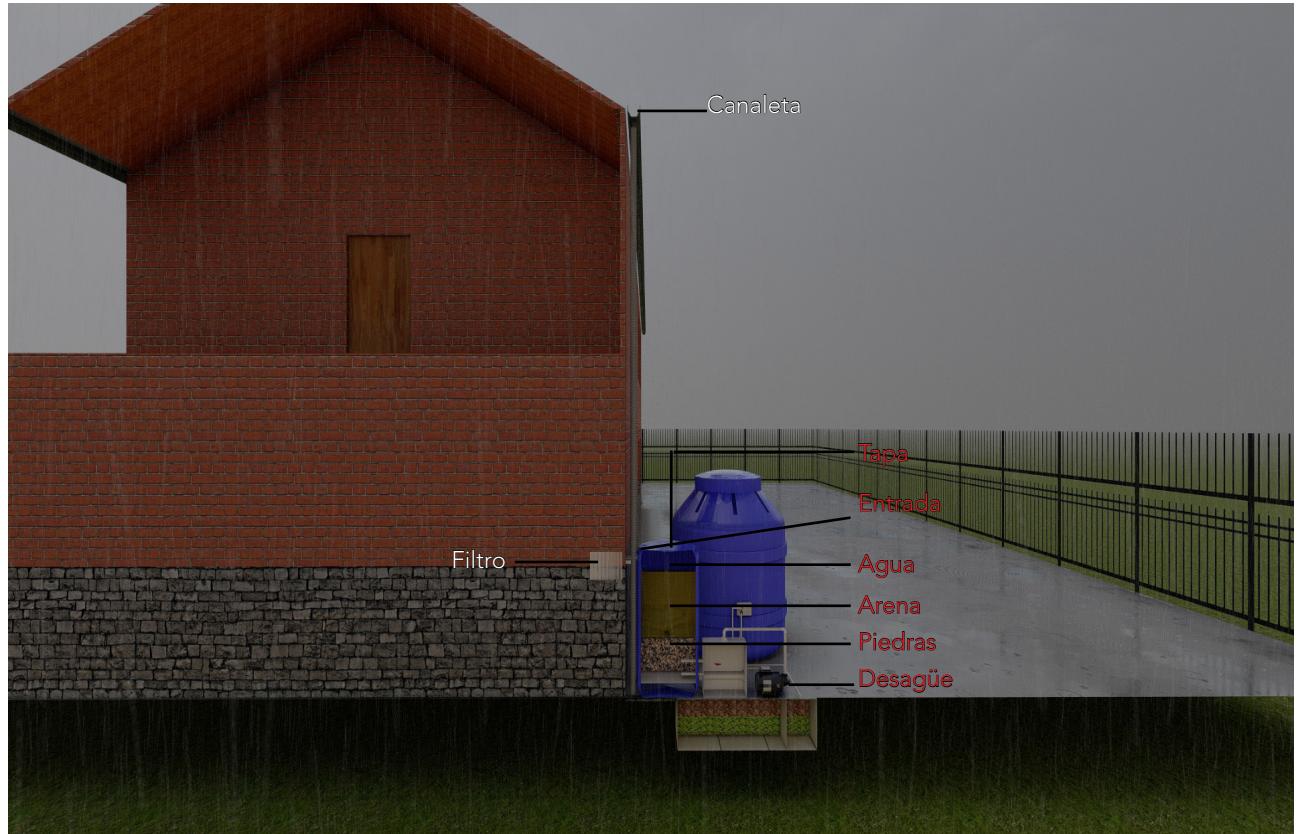
Imagen 20. Tanque de interceptor de agua lluvia

En este interceptor se almacena un litro de agua por cada metro cuadrado en el techo, todo depende del área captada para identificar el volumen de dicho tanque. Las bajantes actúan para llevar el agua, se debe contar con una válvula que permita su llenado cuando se alcance el límite completo de este. Finalmente contar con otra válvula de purga para el mantenimiento.

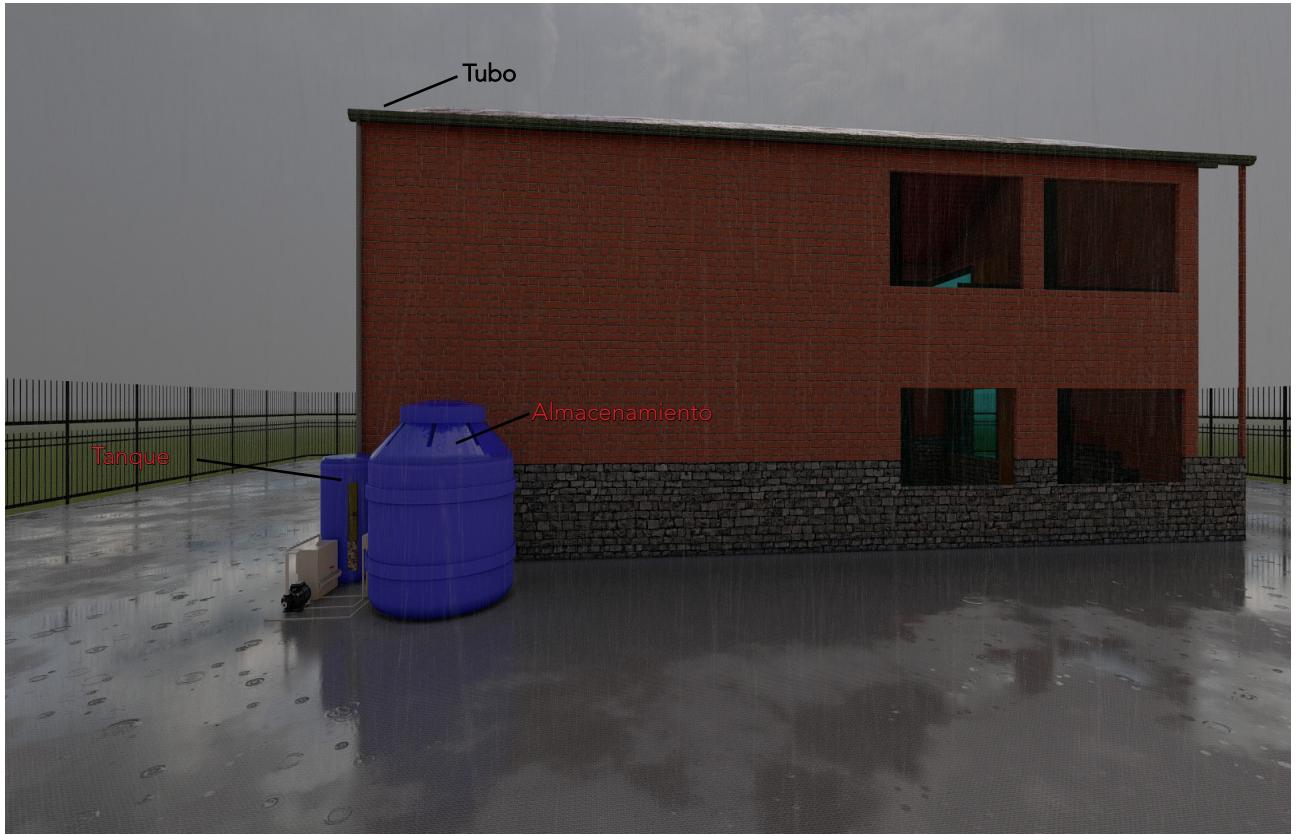
Imagen 21. Almacenamiento de agua lluvia

El diseño constará de un rectángulo con concreto reforzado, sus dimensiones dependerán de los resultados, de acuerdo con el volumen captado de agua lluvia.

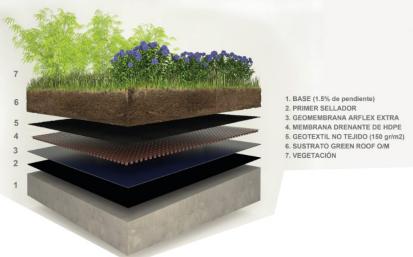
Dispositivo	Resultados
<p>Imagen 22. Techo verde</p>

<p>Fuente: Gania Elaborado por: Autor</p>	<p>En un análisis de cubierta verde, puesto en Nottingham Trent University, la temperatura exterior era de 18.4°C, mientras que con las cubiertas verdes fue de 17.1°C. La utilización de los techos verdes ayuda a reducir el consumo de electricidad hasta un 50%, dada por su aislación, así mismo reducen la temperatura del ambiente.</p>
<p>Imagen 23. Recolección de agua lluvia</p>

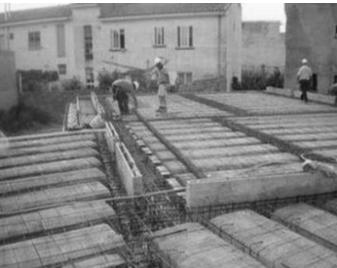
<p>Imagen 24. Construcción de la casa</p>

<p>Fuente: Quispe Gamboa, 2016 Elaborado por: Autor</p>	<p>Utilizar materiales que sean aislantes e impermeabilizantes, por lo que utilizar el poliestireno extruido es un gran material que predomina la energía con un 94%, ayuda en el incremento de la energía y emisiones incluso para toda la construcción. Otra alternativa, es la construcción en madera, ya que su disminución es de hasta el 60%, con respecto a las convencionales</p>

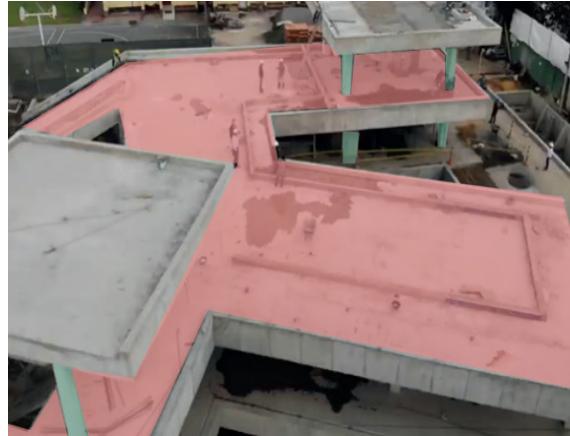
Cuenta con un sistema constructivo mixto, combina la estructura metálica y mampostería estructural en concreto.

Los módulos estructurales cuentan con una medida de 8.45 x 7.45 metros, caben un total de 25 estudiantes por aula. Mientras que el módulo estructural es de 7.75 x 8.40 m. Este sistema en modulación tiene la ventaja de flexibilidad y adaptación, permita abarcar los vacíos que presenta el colegio y darle forma una forma en cuadrilátero

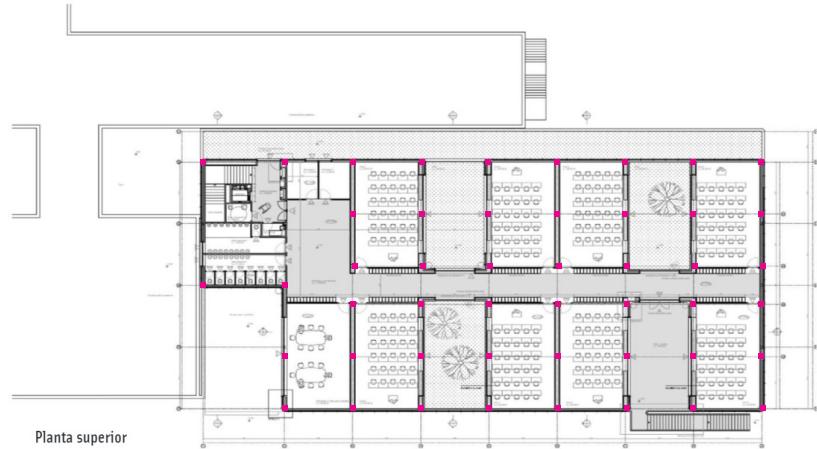
Su sistema constructivo es mixto, combina la estructura metálica y el hormigón, por lo que se aprovecha el canto de la cubierta, ya que la separación es de 6 m. de distancia para cada una. La modulación de las aulas presenta 6.70 x 11.70 m., donde encontramos un número total de 30 estudiantes.

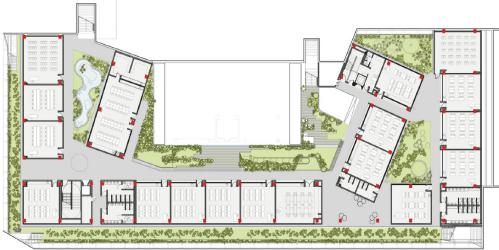
Imagen	Referentes
<p data-bbox="128 269 627 294">Imagen 67. Primera planta del colegio Helvetia</p>

<p data-bbox="128 592 325 618">Fuente: ArchiDaily</p>	<ul data-bbox="873 294 1388 582" style="list-style-type: none"> • En el primer referente se destacó que la estructura tiene una modulación de 7.75 x 8.40 m. por qué este tipo de modulación en las aulas es para 25 alumnos. • Cuenta con una zona central la cual permite conectar por medio de pasillos lineales al bloque preexistente, con el nuevo, así mismo funciona para delimitar las áreas de estudio de forma intercala, esto quiere decir, aula, área verde o patio.
<p data-bbox="128 650 665 675">Imagen 68. Planta superior del colegio Bernadette</p>

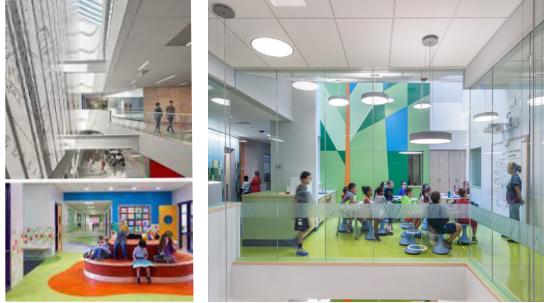
<p data-bbox="128 1020 687 1046">Imagen 69. Interior de la Escuela Primaria Woodland</p>

<p data-bbox="128 1360 400 1386">Fuente: HMFH Architects</p>	<ul data-bbox="873 1005 1388 1141" style="list-style-type: none"> • En el tercer referente se destaca por utilizar pasillos a doble altura, ya que, estos son el corazón central de la escuela, por lo que permiten abarcar una fluides, iluminación y ventilación de forma natural.

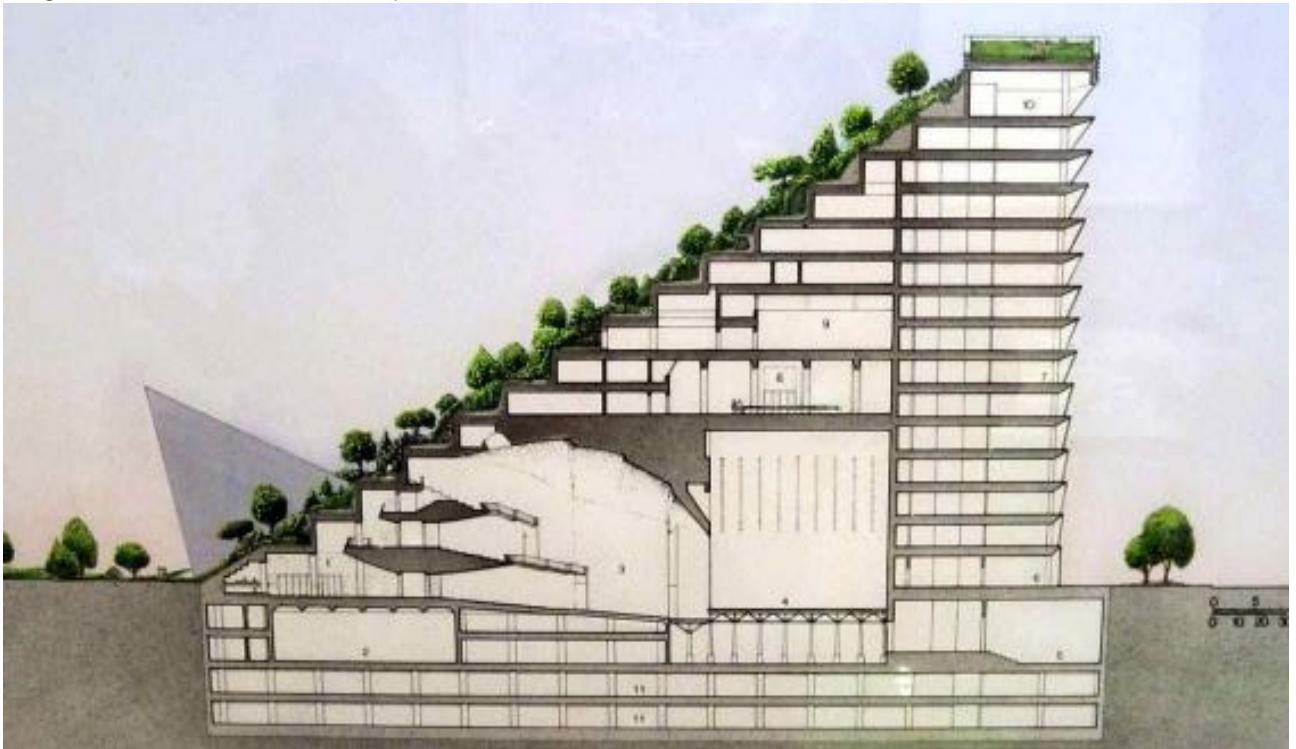
Imagen 71. Corte del techo verde implementado

El edificio cuenta con techos verdes, destinados a regular las temperaturas que enfrenta Fukuoka, mientras se repone la vegetación en toda el área urbana donde se implementó el proyecto. Se utilizó verde sobre gris, abordando las filosofías de sustitución y sustracción causadas por el paisaje. Para quien se creó una arquitectura verde para dar nacimiento al movimiento de ciudades verdes.

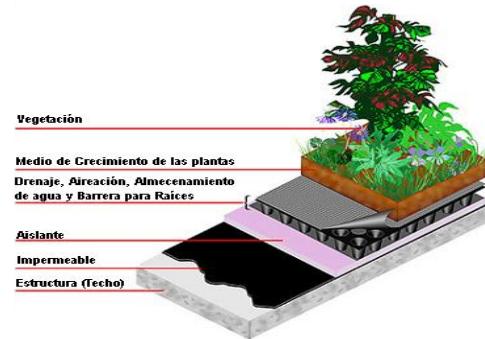
Imagen 73. Detalle techo verde

El techo verde aislante intensivo consta de varias capas, por lo general su estructura casi siempre es de hormigón utilizando una capa impermeabilizante para que el agua no se filtre a través del hormigón. La disposición de las capas es la siguiente: estructura (cubierta) con la capa impermeable, seguido de un aislante, luego encontramos la capa de drenaje con la de almacenamiento de agua y una barrera anti raíces. Por último, tenemos el sustrato con la vegetación.

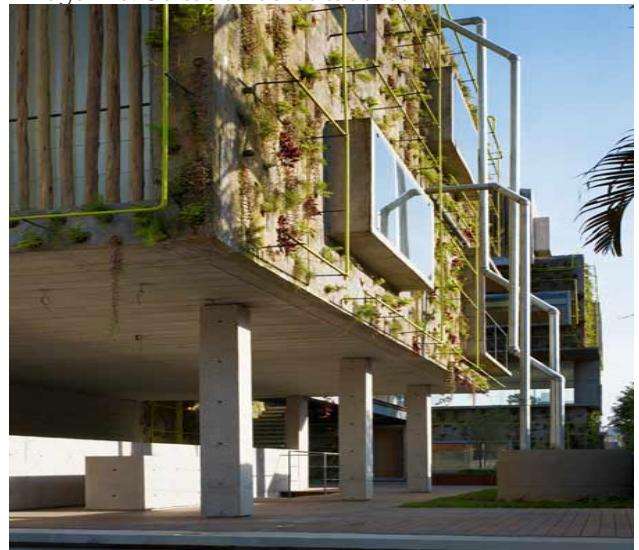
Imagen 78. Ubicación de las tuberías

La estructura del edificio es de hormigón, ubicando los tanques de almacenamiento en la cubierta por lo que sus tuberías se encuentran en las fachadas de la construcción, permitiendo formar parte de la estructura de hormigón haciendo que esta se refleje a la vista de las personas como un bloque pesado por las tuberías implementadas. Las terrazas se distribuyen en cada planta creando un juego visual entre el volumen y las tuberías. El bloque delantero está completamente suspendido en el aire sobre pilotes, mientras que el bloque trasero es sólido.

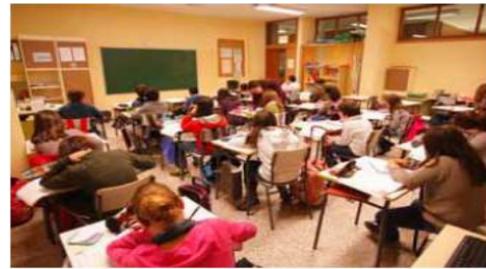
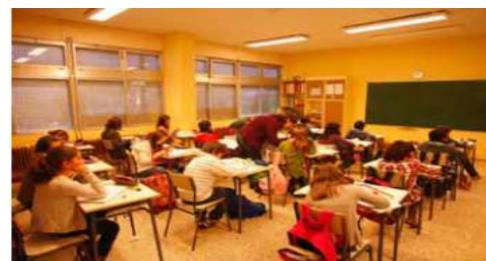
Imagen 84. Aulas con el nuevo cambio de luz

Este sistema tiene un impacto positivo para personas con dificultades (lentos con la lectura). Para lo cual los estudiantes prefieren ambientes con una buena concentración y energía, ya que, se concentran y trabajan mejor

<p>Fuente: www.nebrija.com Elaborado por: Autor</p>	<ul style="list-style-type: none"> • El cambio de la iluminaras por luz fría, se obtuvo un total de (12.000 k) con potencia de (650 lux) el resultado es una mejor concentración en los estudiantes. El de la luz cálida tiene (2.900 k) con intensidad media de (300 lux) el beneficio es una mejor relajación.

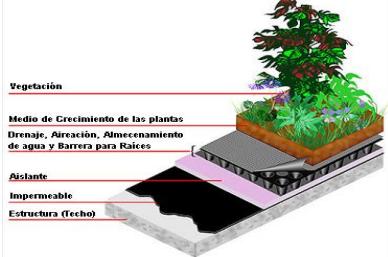
Imagen	Referentes
<p>Imagen 85. Detalle de cubierta verde</p>

<p>Vegetación</p> <p>Medio de Crecimiento de las plantas Drenaje, Aireación, Almacenamiento de agua y Barrera para Raíces</p> <p>Aislante</p> <p>Impermeable</p> <p>Estructura (Techo)</p> <p>Fuente: Emilio Ambasz Elaborado por: Autor</p>	<ul style="list-style-type: none"> • La estrategia del techo verde, se lo desarrollo en forma escalonada, dando una alternativa para que sea accesible, resolviendo sus volúmenes irregulares, permitiendo un ambiente estable con buena temperatura.
<p>Imagen 86. Fachada lateral recolección de agua lluvia</p>

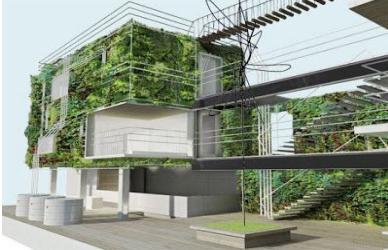
<p>Fuente: Triptyque Architects Elaborado por: Autor</p>	<ul style="list-style-type: none"> • La estrategia de recolección de agua lluvia se ubica en la fachada como una alternativa, para dejar la terraza accesible, de esta forma surge la alternativa de ubicar su estructura en la fachada, para que se adapte a esta.

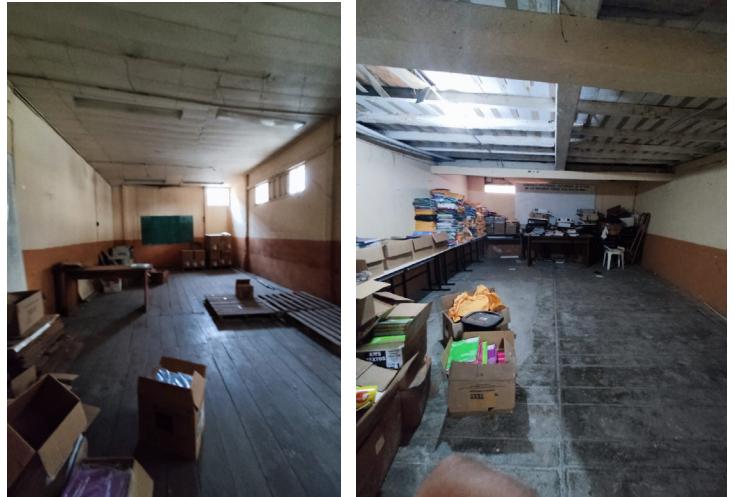
Imagen 99. Espacios internos del Colegio Bloque (A)

Mientras que en otras partes de los dos bloques la entrada de la iluminación natural no es adecuada, por lo ciertos espacios internos están oscuros, también se debe a su construcción que puede ser que no fue planificado y a medida que necesitaba de los espacios, se empezó a modificar.

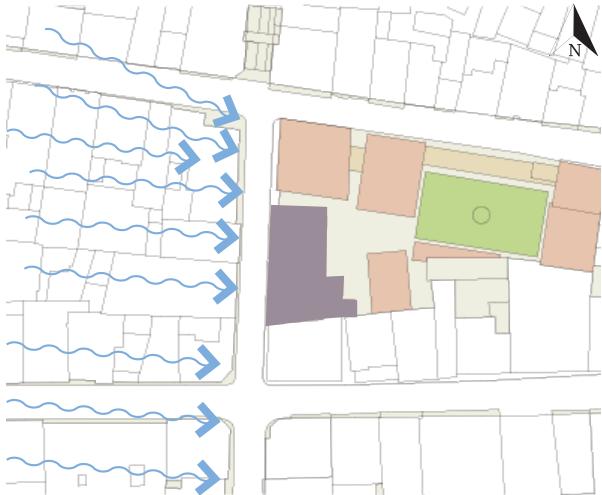
Imagen 100. Orientación de los vientos del Cantón Piñas

En cuanto al viento, este proviene del este con mayor frecuencia entre abril y septiembre. (PDOT cantón Piñas, 2020)

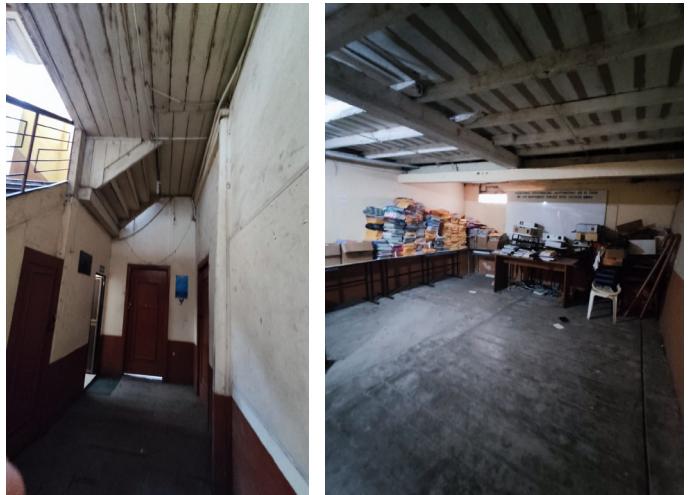
Imagen 101. Espacios internos del Colegio bloque (A)

En el bloque "B" encontramos la colocación adecuada de ventanas para una buena ventilación, pero en el bloque "A" algunas áreas del colegio no tienen ventanas, para tener suficiente ventilación, por lo que esta área tiende a tener mal olor o por lo tanto traer problemas respiratorios.

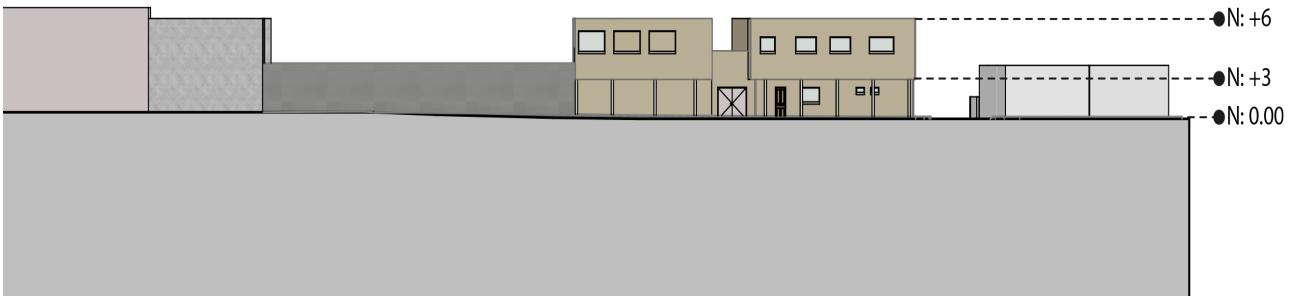
Imagen 104. Elevación de la Av. Loja

En la Av. Loja encontramos el nivel 1002, cuyo acceso al colegio se encuentra en el mismo nivel. El segundo acceso se encuentra a un nivel 997, mientras que la cancha está a un nivel 998 interpretando que cada nivel va de 6 m. El punto más bajo es la calle sucre con un nivel de 987 (PDOT cantón Piñas, 2020)

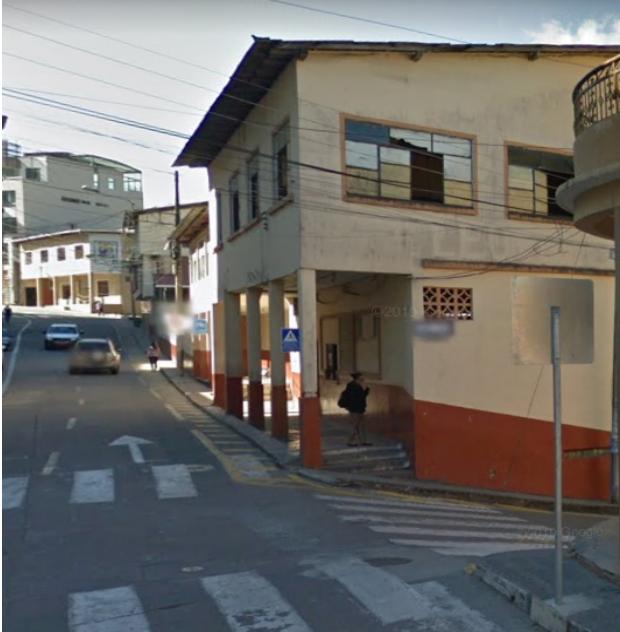
Imagen 108. Fachadas del colegio

El plantel educativo tiene un estilo arquitectónico republicano, pues se puede determinar que en base a algunas de las casas consideradas patrimonio cultural, tiene las portalerías como elemento tradicional, ubicado en la fachada principal, hechas de madera y ladrillos cocidos, el cual se puede determinar el material dominante.

El estilo que cuenta el colegio, en sus dos principales bloques, tiene un cierto parecido al de las casas del cantón Zaruma, ya que la mayoría de estas son consideradas como patrimonio cultural, la diferencia con el colegio es que carece de su ornamentación.

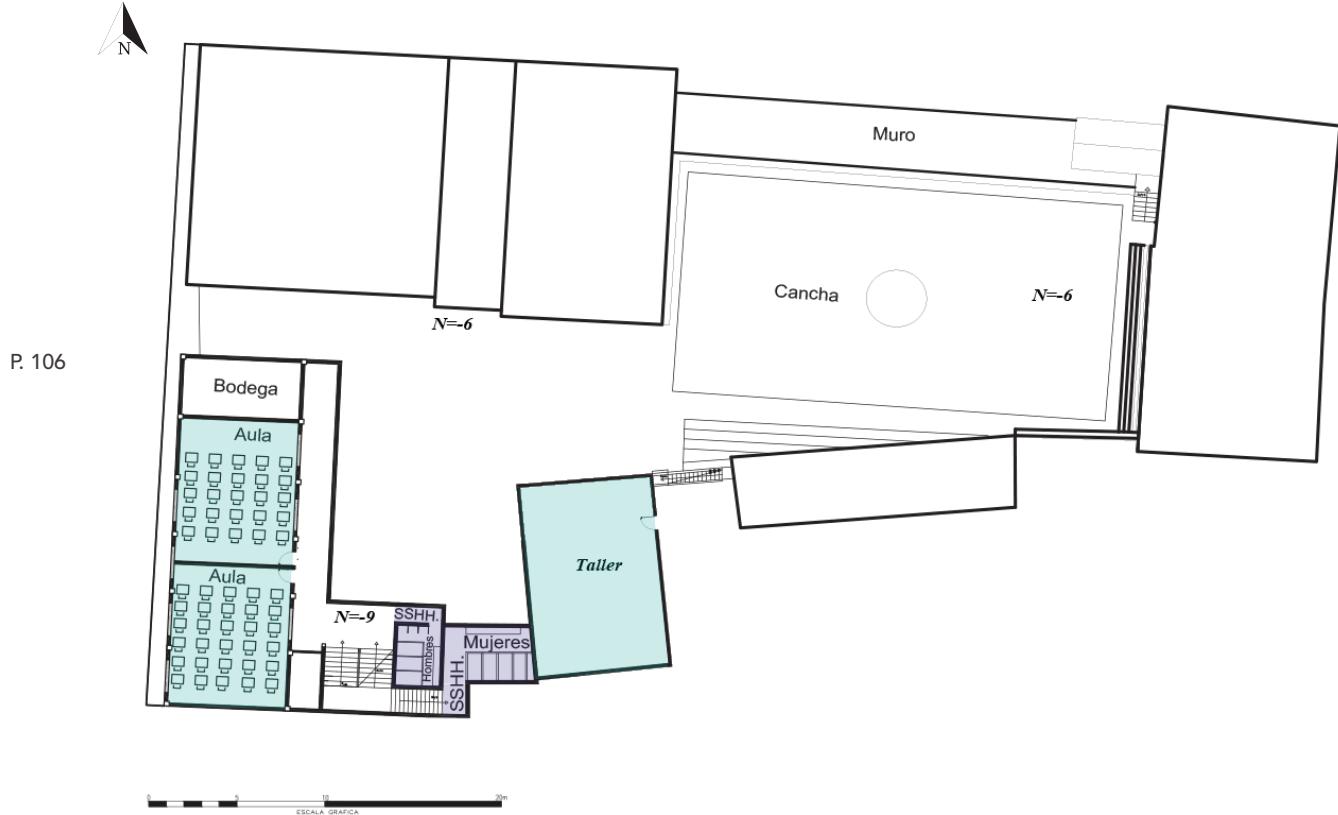
Imagen 110. Planta subsuelo

En el bloque C encontramos un subsuelo, con dos aulas, una bodega, baterías sanitarias para hombres y mujeres. Mientras que en el departamento DECE tenemos un aula de taller, pero ya no es ocupado por la antigüedad del mismo.

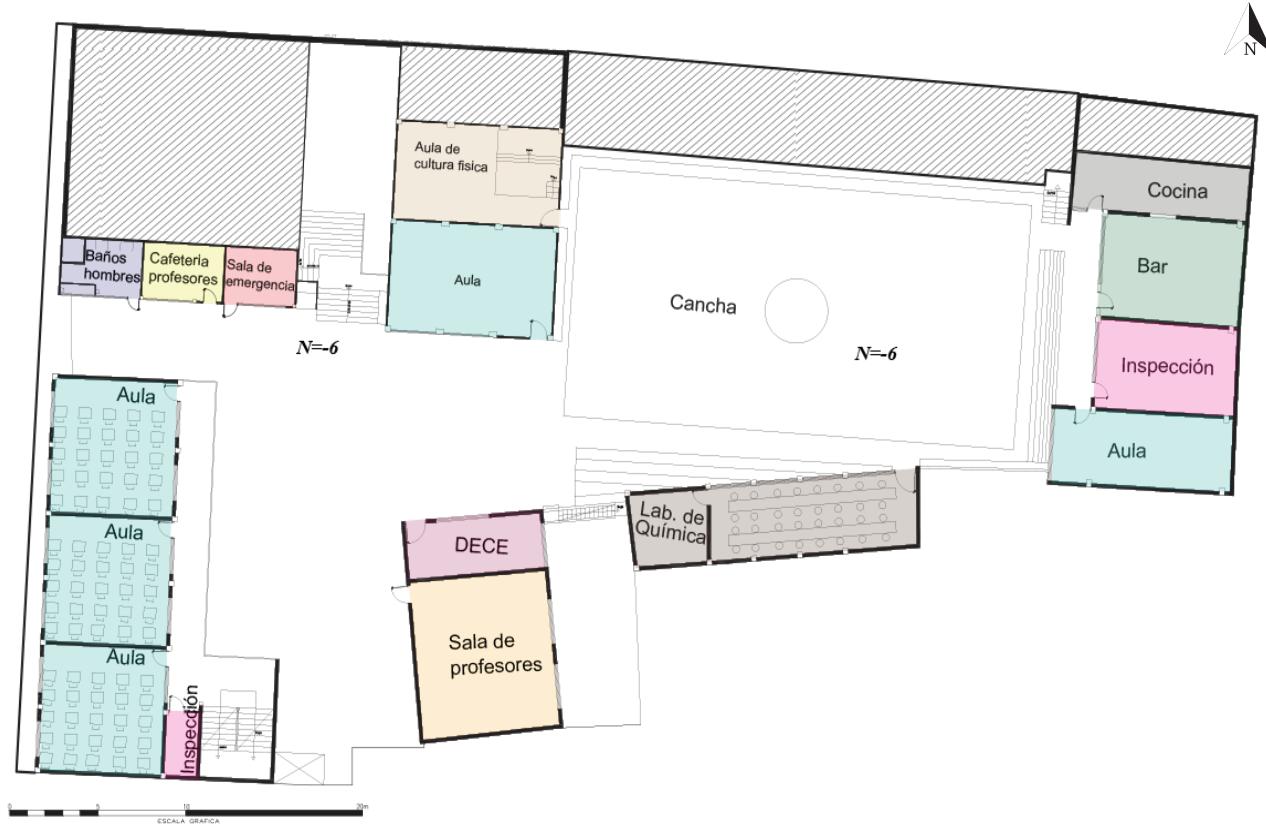
Imagen 111. Planta baja

En el bloque A tenemos baterías sanitarias para hombres, cafetería para profesores y sala de emergencia. Dentro del bloque B el aula de cultura física y un aula. Mientras que en el bloque D, el bar, una inspección y un aula. Seguidamente tenemos el DECE y sala de profesores

también identificamos un laboratorio de química. Mientras que el bloque C es destinado solo para el área educativa (aulas)

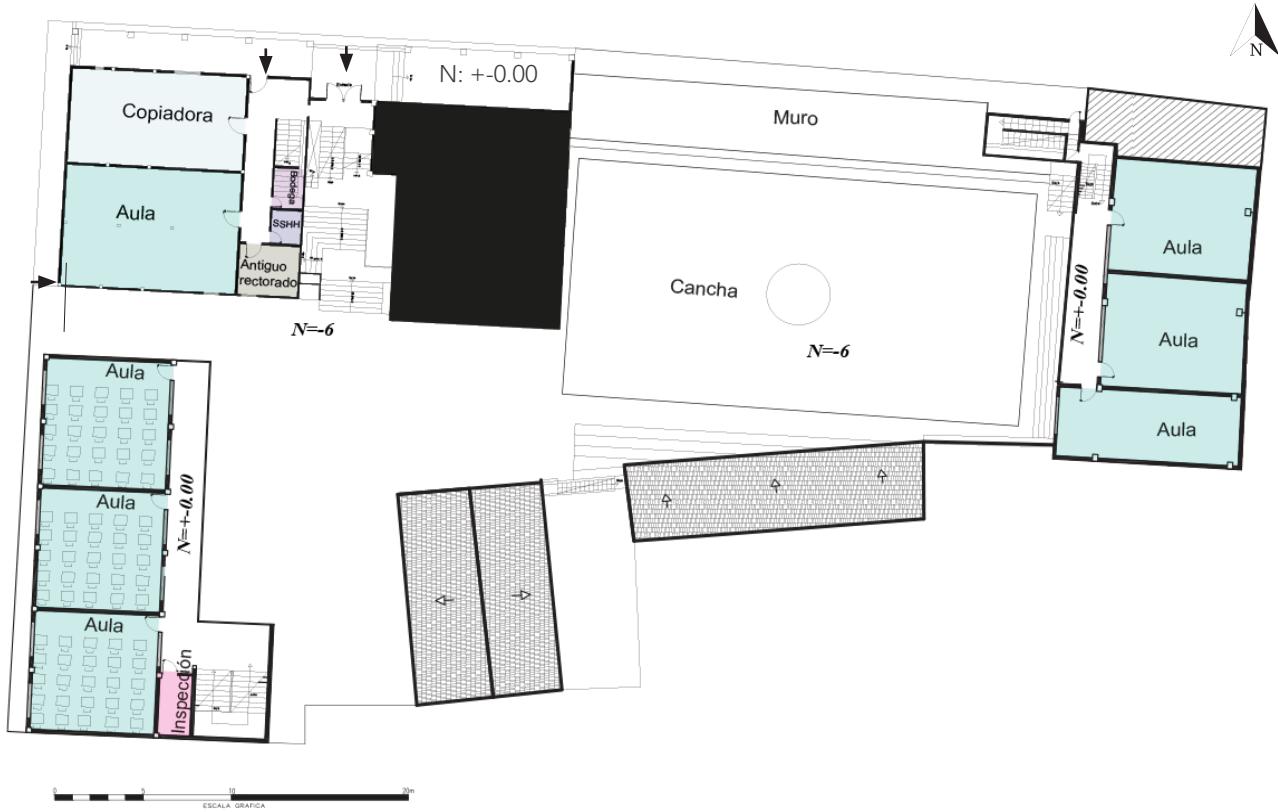
Imagen 113. Segunda planta alta

En el bloque A copiadora, aula, antiguo rectorado, batería sanitaria y una bodega. En el bloque D la conformación de aulas, pero estos espacios están abandonados. En el bloque C es destinado solo para el área educativa (aulas)

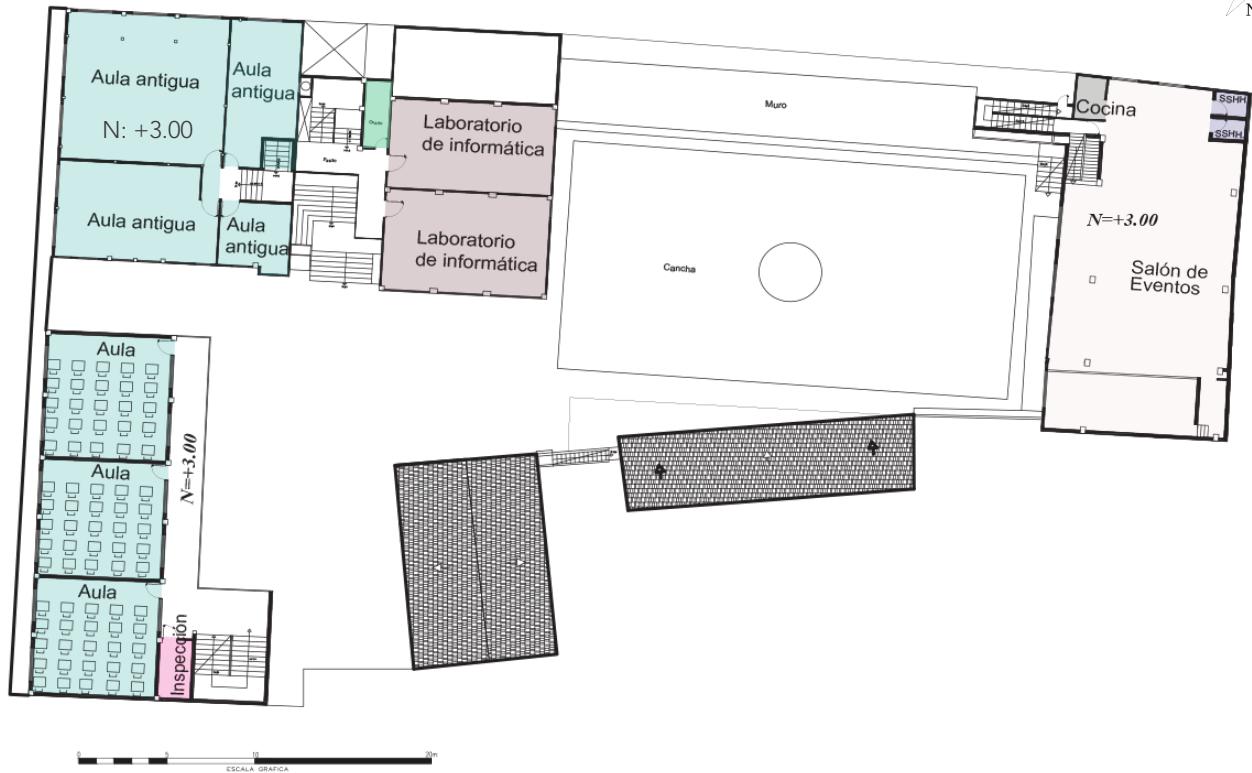
Imagen 114. Tercera planta alta

En el bloque A tenemos aulas antiguas, pero estos espacios están deteriorados y abandonados. Dentro del bloque B conformación de laboratorios de cómputo. En el bloque D El salón de eventos con una cocina y baterías sanitarias. En el bloque C es destinado solo para el área educativa (aulas)

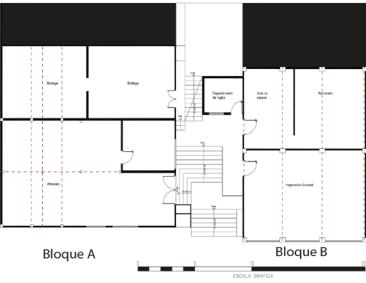
1. DATOS ESPECÍFICOS				
<p>En la parte trasera del bloque A ubicada en la tercera planta, mientras que en el bloque B, desde la segunda planta, hasta la cuarta, presentan un deterioro, ya sea constructivo o por el factor climático, el bloque A, presenta un deterioro considerable con respecto al bloque B</p>

3. Tipo de problema		Descripción del problema		
Natural		El bloque A, tiene un serio deterioro en su parte trasera, por lo que los materiales afectados son: la madera, adobe y una de las razones principales es que no cuenta con una proyección en esa zona, además presenta algunas zonas inconclusas en su construcción.		
Constructivo	<input checked="" type="checkbox"/>			
Mantenimiento	<input checked="" type="checkbox"/>

4. Posible causa / consecuencias				
<p>Como principales causas, puede ser la falta de mantenimiento y el factor ambiental, ya que en algunas zonas se puede apreciar la vegetación por la humedad. Por lo tanto hace que se deteriore los materiales internos y externos.</p>				
ESTADO DE INTERVENCIÓN				
Nivel de intervención				
Baja		Medio		Alta <input checked="" type="checkbox"/>
<div style="display: flex; justify-content: space-around;"> <div style="text-align: center;"> Fotografías

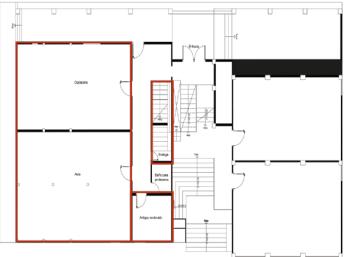
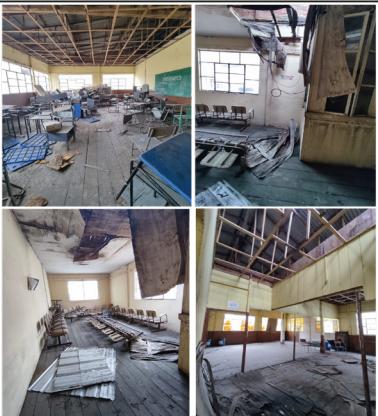
Segunda planta alta

1. DATOS ESPECÍFICOS				
Se indentifico que en la Segunda planta del bloque A, existe un desorden en sus respectivas columnas, los ejes no cuadran. En comparación con el bloque B, que presenta una estructura consolidada.

4. Posible causa / consecuencias				
Las principales causas son no contar con una planificación en su estructura, provocando que la estructura no soporte el peso y de esta manera los materiales, como la madera se sigan deteriorando, y el bloque A, corra el riesgo de caerse, por la falta de soporte.				
ESTADO DE INTERVENCIÓN				
Nivel de intervención				
Baja		Medio		Alta
				<input checked="" type="checkbox"/>

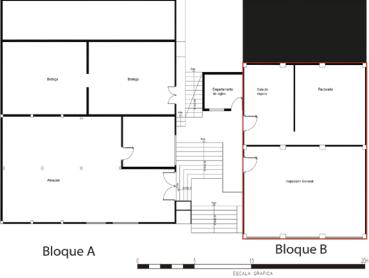
Ficha N°	005	FICHA DE ANÁLISIS DE DISEÑO

1. DATOS ESPECÍFICOS				
En la segunda y tercera planta alta del bloque A, encontramos las áreas administrativas y de educación, por lo que actualmente estan vacias y funcionana como bodega.

3. Tipo de problema		Descripción del problema		
Natural		Encontramos un terioro total de las dos plantas altas del bloque A, la filtración de agua, la madera apolillada y no hay una estrcutura establecida.		
Constructivo	<input checked="" type="checkbox"/>			
Mantenimiento	<input checked="" type="checkbox"/>

4. Posible causa / consecuencias				
La causa principales se ve reflejada por las grietas en la cubierta, permitiendo el paso del agua y sol, dañando gravemente la madera interna del bloque A, debilitando aun mas la estructura que aun conserva el colegio.				
ESTADO DE INTERVENCIÓN				
Nivel de intervención				
Baja		Medio		Alta <input checked="" type="checkbox"/>

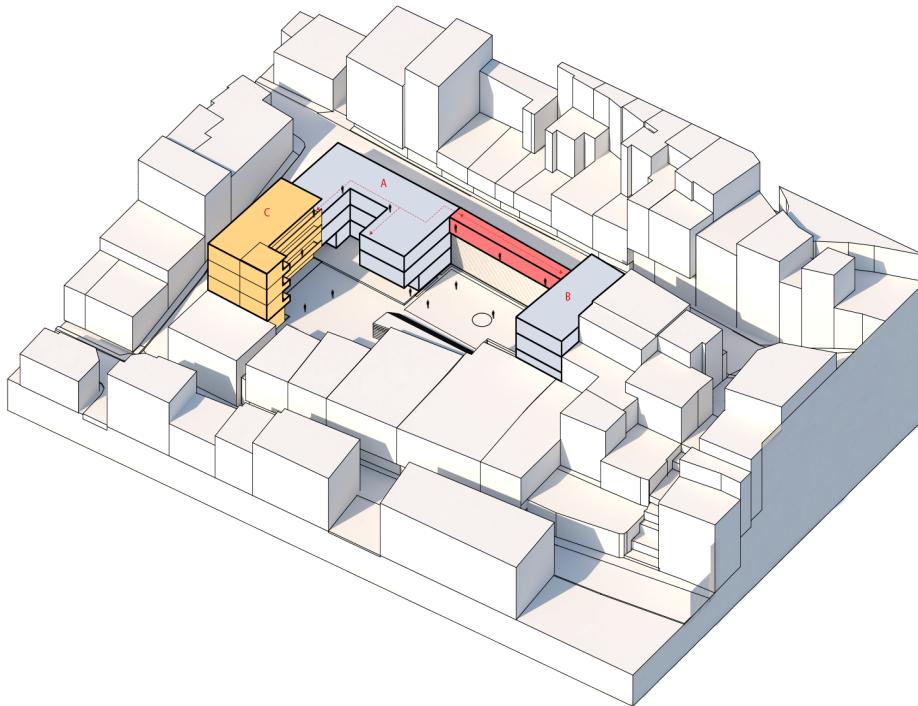
Imagen 132. Etapa 3

En el último piso del bloque C, se procede a poner un techo verde que sea accesible, así mismo se encontrara un tanque para recoger el agua lluvia. Además, se resuelve la falta de vegetación que presentaba todo el colegio en el análisis del estado actual

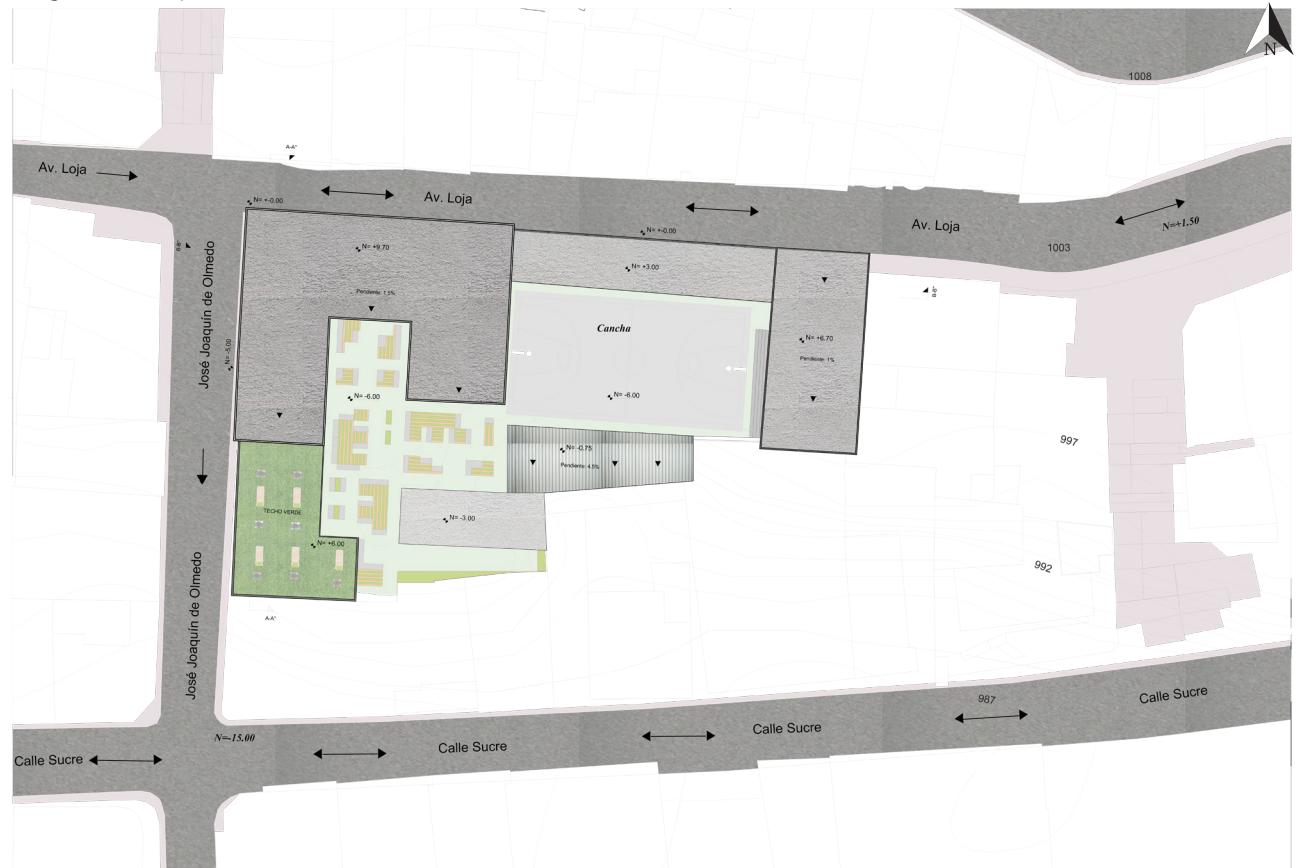
Imagen 143. Emplazamiento

Presenta dos accesos, el principal por la Av. Loja con un N: +0.00 y el secundario por la calle José Joaquín de Olmedo con un N: -5.00.

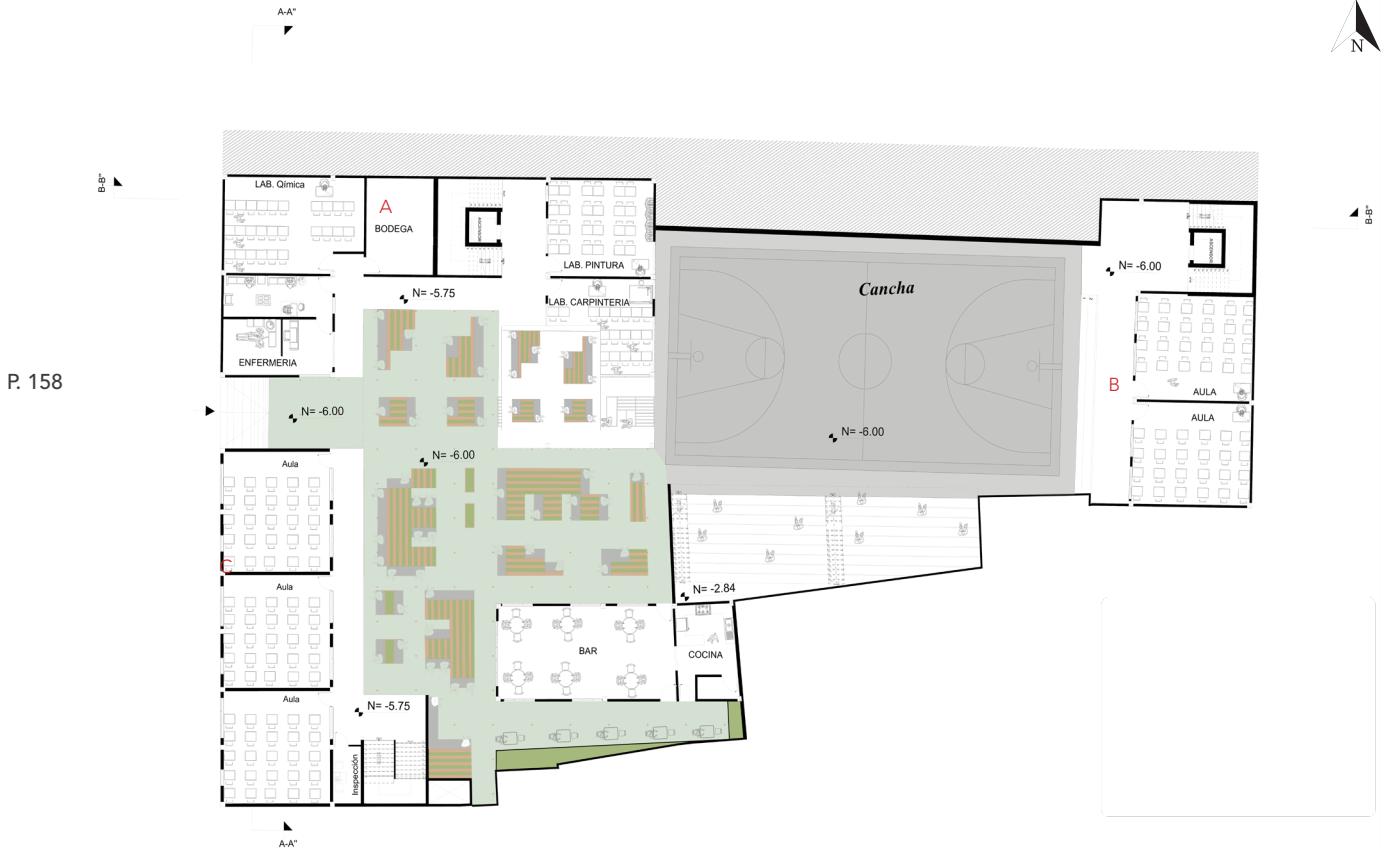
Imagen 145. Planta baja

Para el nivel -3 se planeo distribuir las zonas de la siguiente forma, debido a que el bloque C, se consolida solo por aulas, por lo que se decidió dejar el área común en este piso para mejorar la relación entre ambientes.

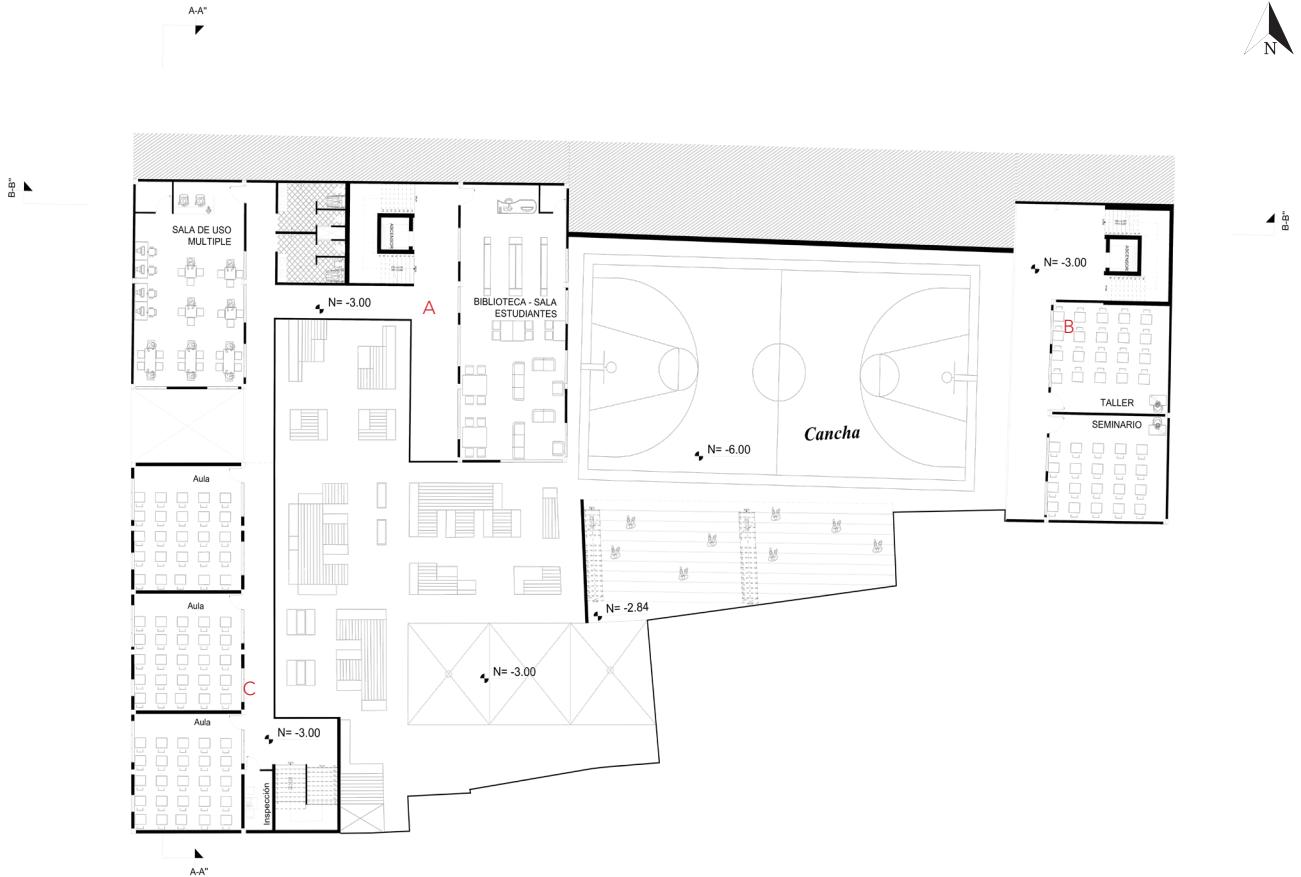
Imagen 146. Primera planta alta

Con respecto al nivel: 0.00 nos encontramos al acceso principal del colegio, conectando a los bloques por medio de un pasillo peatonal que se vinculan al bloque (A - B) llegando a la circulación vertical, facilitando la

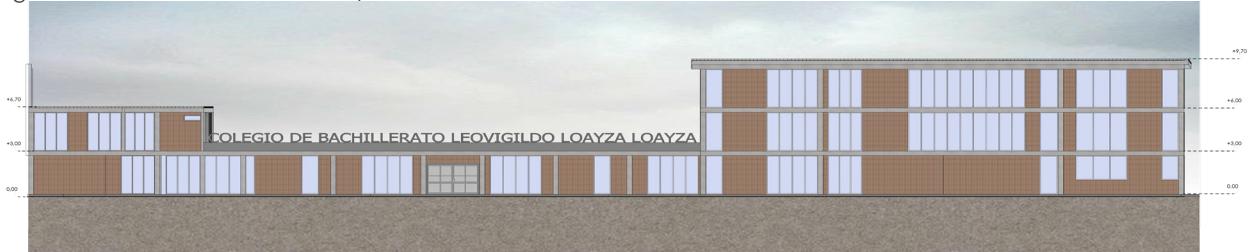
Imagen152. Elevación Frontal Av. Loja

metálica permitiendo obtener grandes luces, así mismo mantener un crecimiento y ampliación en algún futuro, con la intención que de se pueda incrementar el número de aulas.
