Tesis previa a la obtención del título de Arquitecto.

Intervención Arquitectónica del Colegio de Bachillerato Leovigildo Loayza Loayza aplicando estrategias sostenibles para la reducción del consumo de energía

UNIVERSIDAD INTERNACIONAL
DEL ECUADOR
FACULTAD DE ARQUITECTURA
ENTREGABLE: Dossier

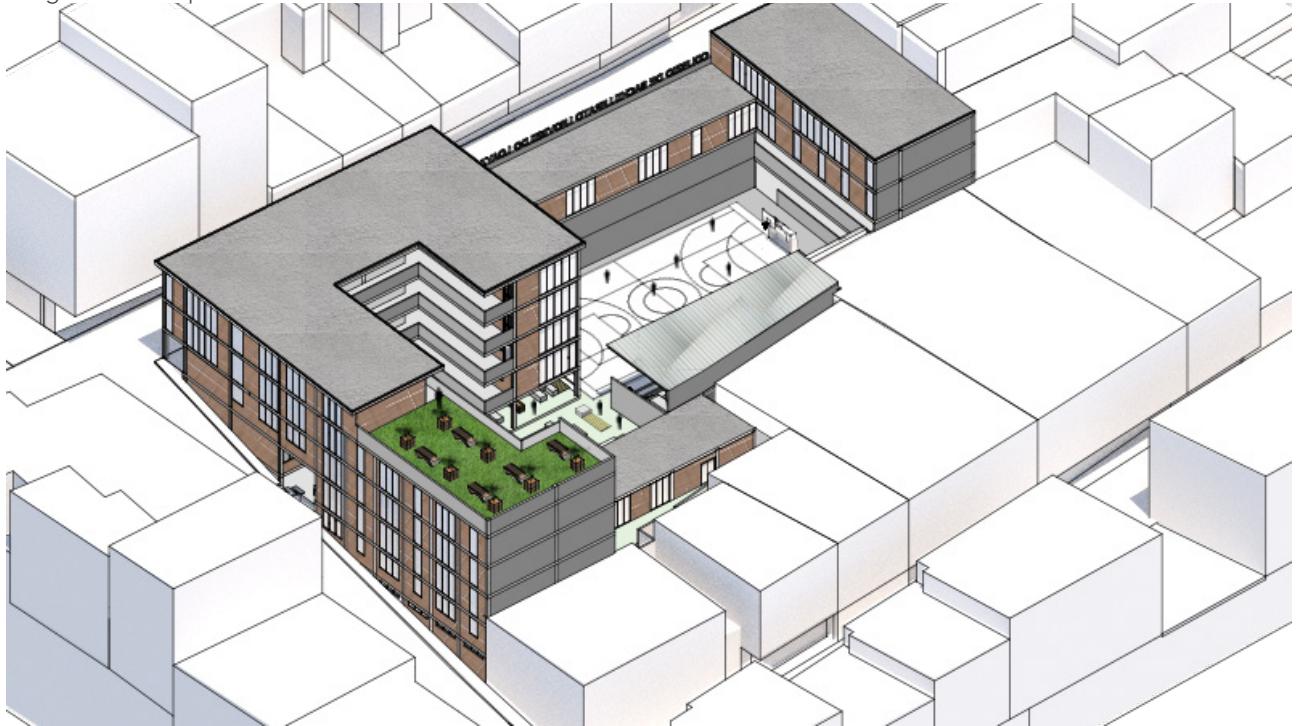
Imagen 157. Perspectiva 1

El resultado es un edificio que se integra a través de pasillos vinculándose los bloques (A-B-C) a través del mismo, este pasillo se vincula a tres circulaciones verticales que nos llevan hacia las zonas educativas, complementarias,

comunes, recreativas y administrativas
