TRABAJO DE INVESTIGACIÓN DE LA EVOLUCIÓN DEL PATIO DE LAS VIVIENDAS TRADICIONALES DEL CENTRO HISTÓRICO DE LOJA.

Facultad de arquitectura de la universidad internacional del Ecuador sede Loja

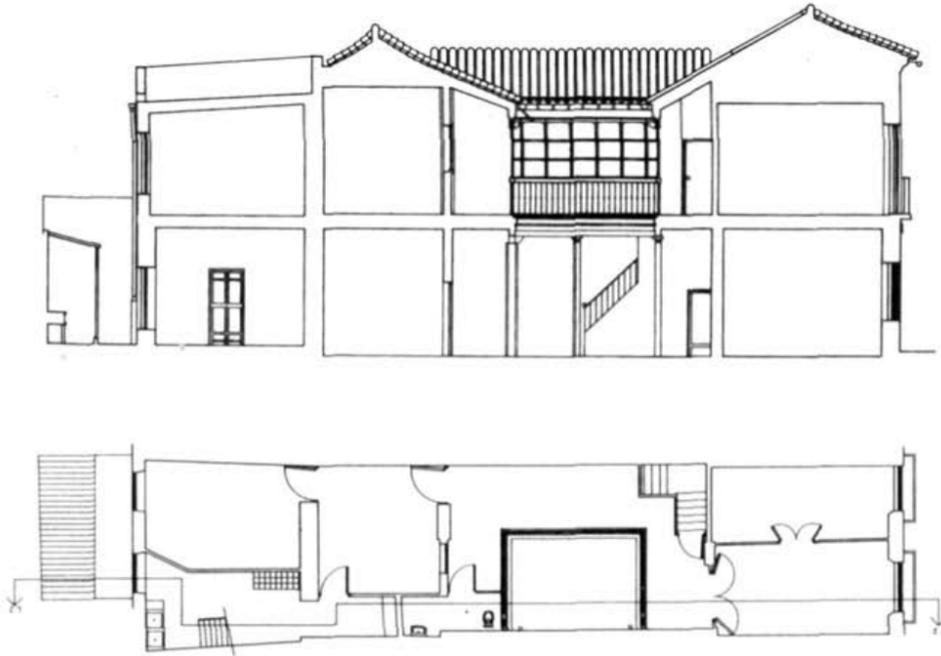
Figura 3: Alzados, sección y planta de la casa en la calle Butrón, 9, Sevilla, España Casas Andaluzas.

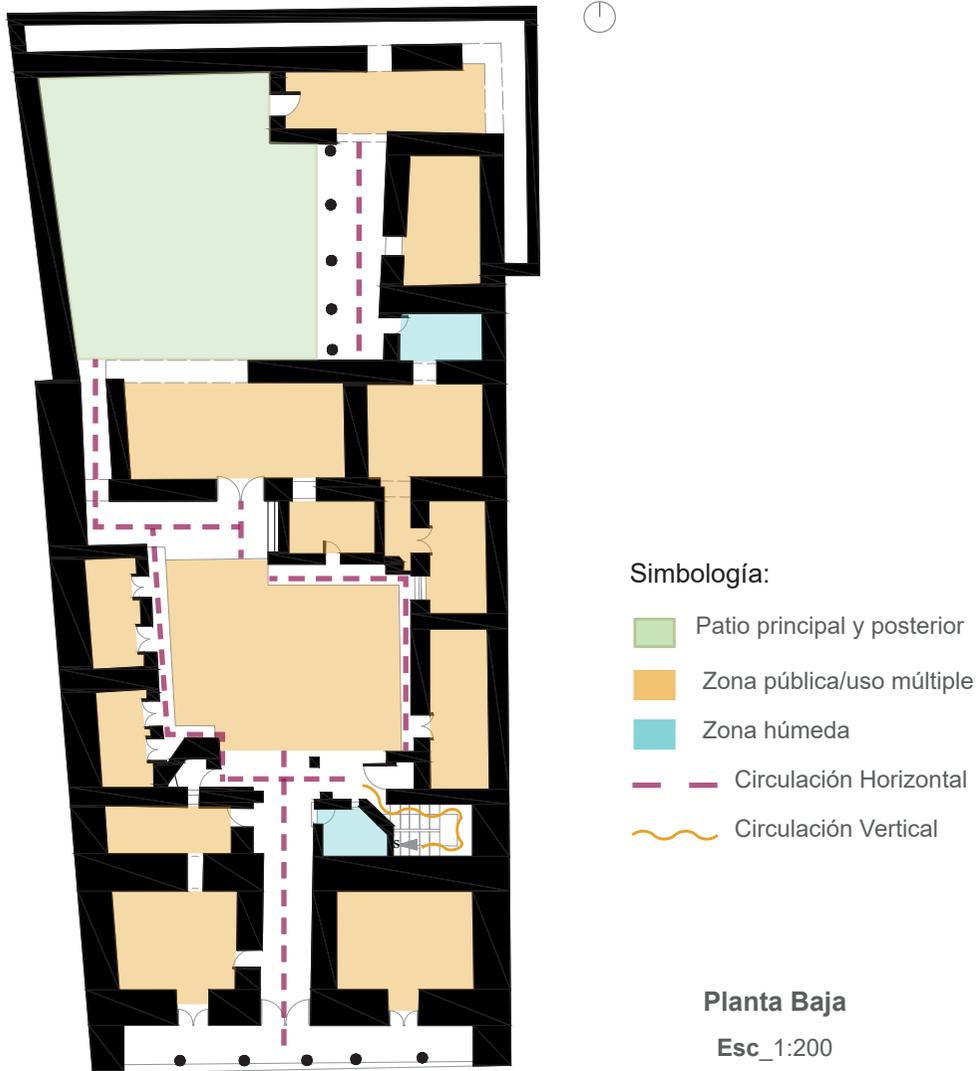
Figura 13: Redibujo Planta Baja, Casa de las Posadas
Fuente: Elaboración propia.

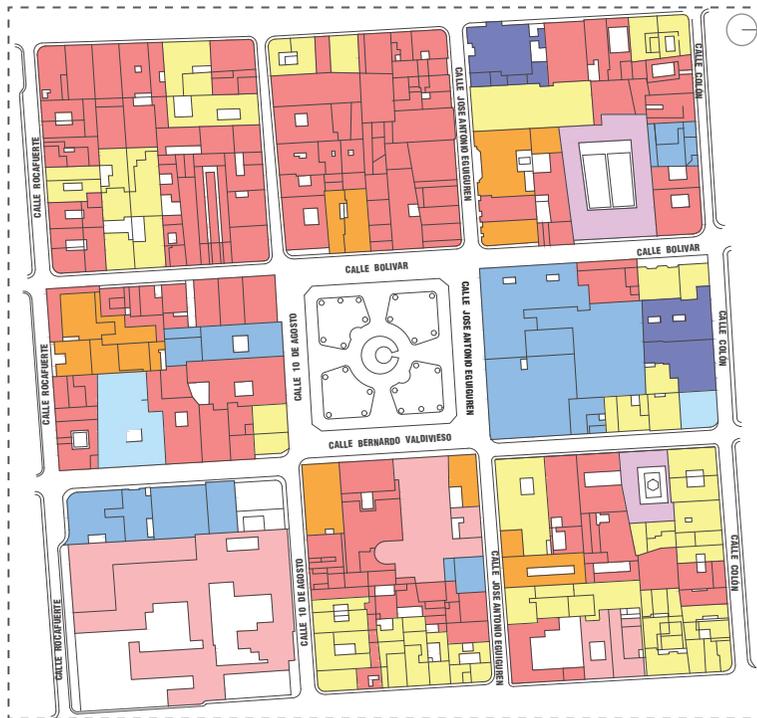
En el área seleccionada a analizar se identifican que existen varios usos de suelo, los cuales predominan el uso comercial y el uso mixto de vivienda/comercio, de igual manera con un porcentaje de once identidades bancarias, dos predios de uso de salud, educación y tres predios destinados a la cultura.

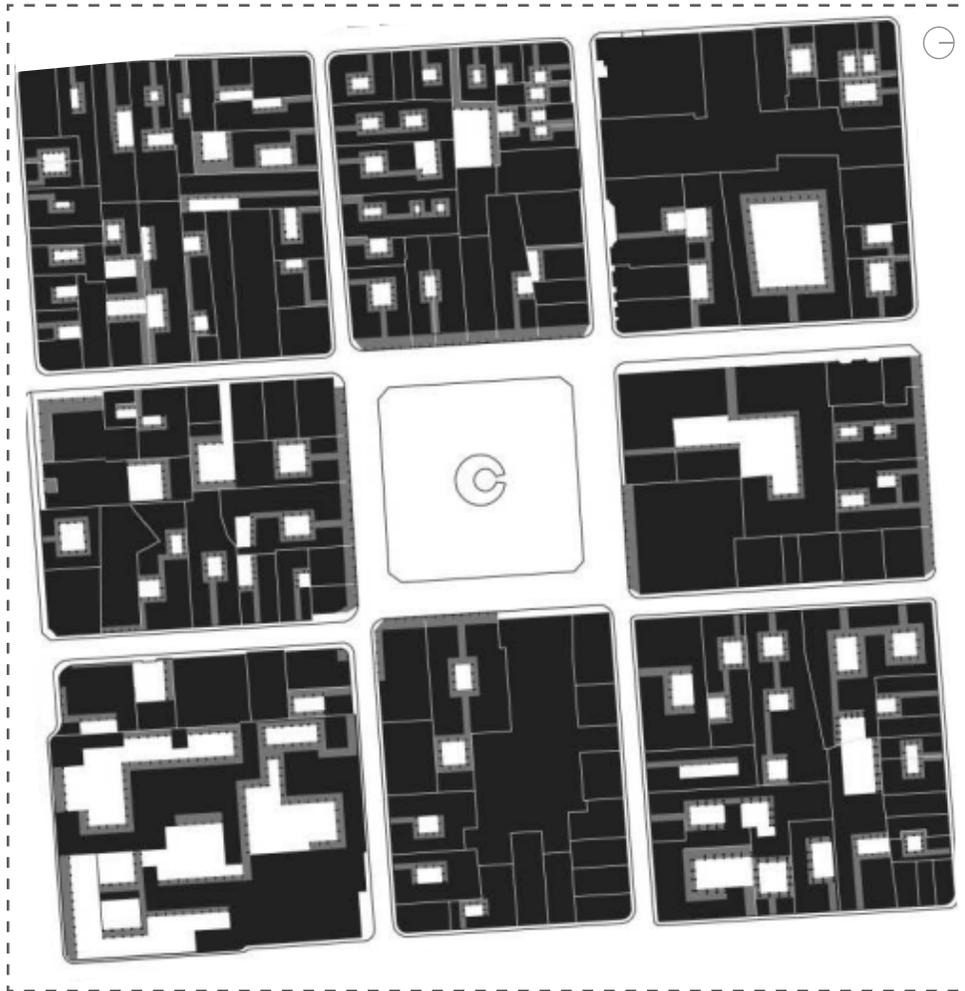
En el análisis de llenos y vacíos en las ocho manzanas que esta configurado el área de análisis por una división predial con dicha área construida y área libre donde se puede apreciar la configuración de dichos patios en ciertas viviendas.

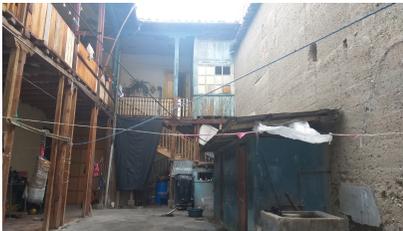
3. Descripción general del patio	
<p>El patio principal de esta vivienda, con tipología "C" característico por estar descubierta, localizado por estar en el interior de la edificación delimitado por un muro de adobe, una pared con sus vanos y llenos y por último las galerías que se encuentra a un lado.</p> <p>Dentro del patio, se encuentra un bloque existente con la utilidad de baños y lavandería que se adaptado a las necesidades de los usuarios como una nueva construcción en la vivienda patrimonial.</p> <p>El patio se encuentra en un estado de deterioro tanto en su piso como la conformación de él, ya que no cuenta con una intervención en la vivienda o en el patio.</p>

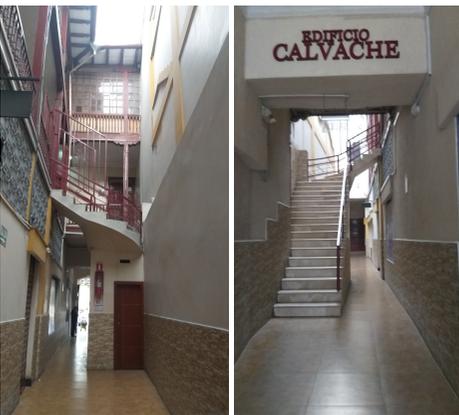
Año de la construcción: 1920	
Valor Patrimonial: 43 de protección	
Año de intervención: Se desconoce	<p>El patio de esta vivienda o lo que queda del mismo es un espacio de la subdivisión del predio, con tipología "lateral" que nos ayuda a ventilar e iluminar esta vivienda que fue adaptada a los nuevos usos y cambios que tuvo la vivienda, se localiza esta área que toman como patio por un pasillo que delimita el acceso de la primera planta y segunda planta por escalera. Dentro del patio, se encuentra el muro de cemento colindante al predio siguiente y sus paredes laterales que rodean esta área del patio.</p> <p>El patio como tal dejó de existir en el momento que dividieron el predio ya que no se encuentra configurado por galerías, ni cumple la función en sí.</p>

3. Descripción general del patio	
<p>El patio principal de esta vivienda, con tipología "C" característico por estar descubierta, localizado por estar en el interior de la edificación delimitado por un muro de adobe, una pared con sus vanos y llenos y por último las galerías que se encuentra a un lado.</p> <p>Dentro del patio, se encuentra un bloque existente con la utilidad de baños y lavandería que se adaptado a las necesidades de los usuarios como una nueva construcción en la vivienda patrimonial.</p> <p>El patio se encuentra en un estado de deterioro tanto en su piso como la conformación de él, ya que no cuenta con una intervención en la vivienda o en el patio.</p>

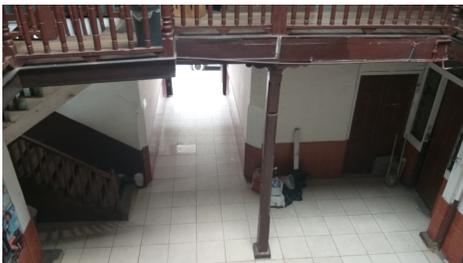
El patio de esta vivienda, con tipología de patio "Central" , se caracteriza por ser ocupado como un espacio de circulación para cada local comercial e iluminación y ventilación, se encuentra delimitado por paredes internas y una zona de circulación de pórtico. Dentro del patio, se observa una volumetría que son las escaleras hacia la primera planta alta de manera lateral haciendo una circulación directa desde su acceso principal. El patio se encuentra en un estado de conservación alta ya que no presenta ninguna patología de humedad o grietas en sus materiales tanto del piso como de la estructura que rodea el mismo, se encuentra protegido por una cubierta de estructura metálica que permite la protección del mismo y da paso para el aluminio.

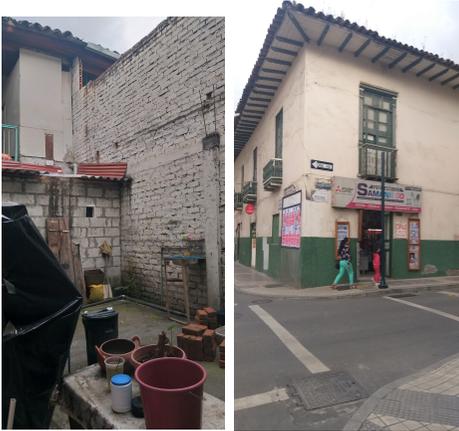
Año de la construcción: 1910	
Valor Patrimonial: 41 de protección	
Año de intervención: Se desconoce	3. Descripción general del patio El patio de esta vivienda de valor patrimonial con tipología patio "L" , por la división del predio tomo esta forma, se encuentra en un estado de deterioro ya que no cuenta con un buen mantenimiento ni en el piso ni su estructura de madera ya que se encuentra a exposición de los cambios climáticos, y al mal uso del mismo ya que una parte de él es ocupada para el uso de local de fotografías y a la vez de taller de carpintería y de utilería. Las habitaciones que se encuentran frente al patio se conforman por cuartos, ya que la vivienda es de uso mixto comercio y vivienda, dentro del patio se ubica un nuevo bloque de construcción donde se ubican los baños para el restaurante, de igual manera se ubican las bajantes de aguas lluvias de su cubierta de manera directa al patio sin ninguna precaución o cuidado de su estructura.

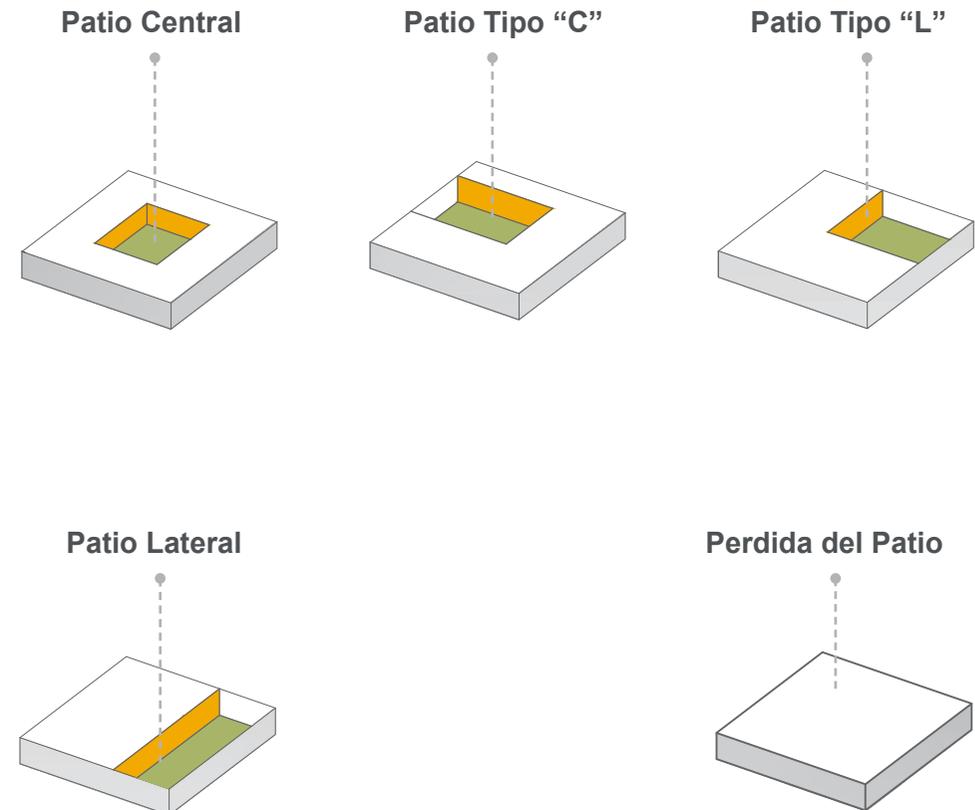
Figura 96: Esquema volumétrico de los cambios que ha sufrido el patio
Fuente: Elaboración propia

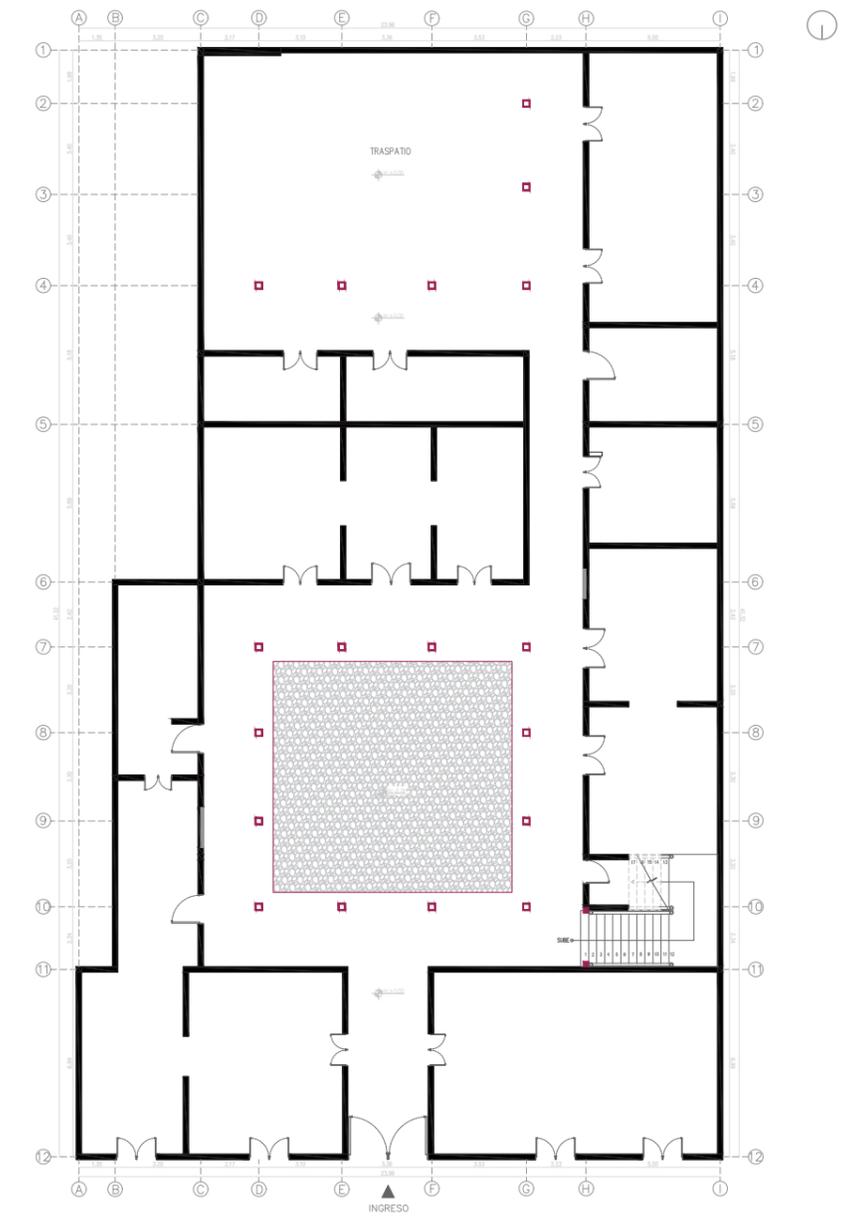
Planta Baja Tipología Patio Central y Traspatio (TPC4)
Esc_1:800

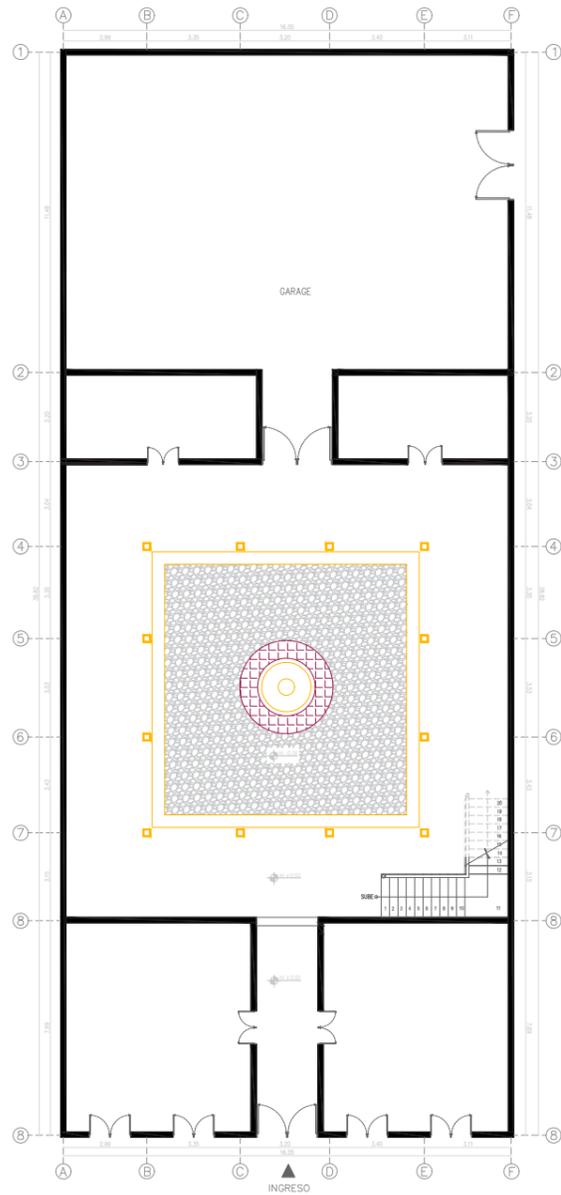
Planta Baja Tipología Patio Central (TPC 5)
Esc_1:800

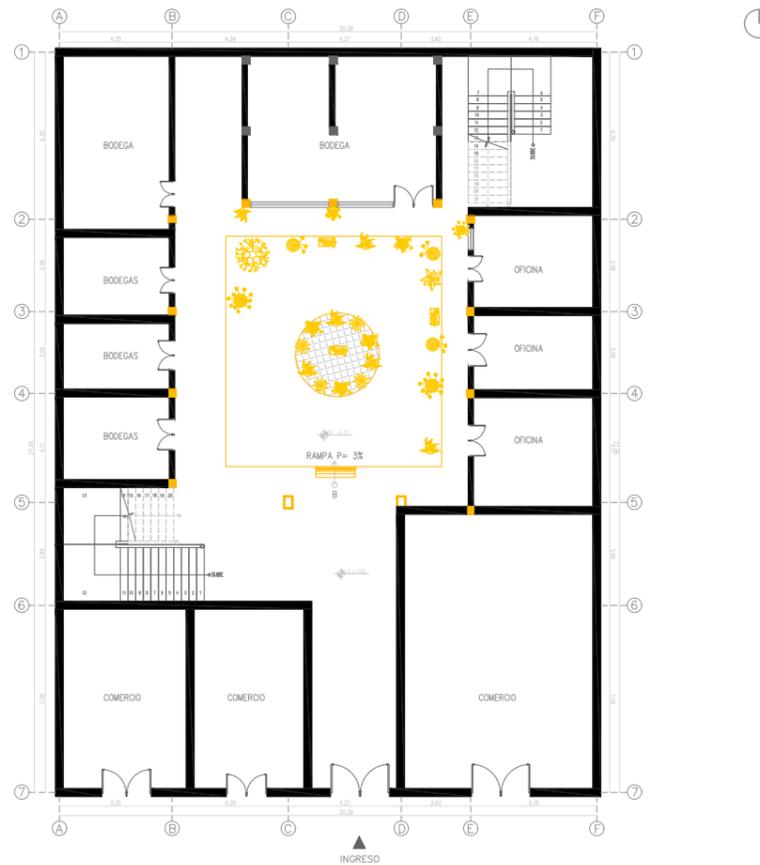
Planta Baja Tipología Patio Central (TPC 2)
Uso Actual comercio vivienda
Esc_1:800

La vivienda con la tipología **casa patio central (TPC 2)**, el patio se encuentra totalmente descubierto el cual se halla daños patológicos por el mal mantenimiento de los materiales que lo conforman y la disposición de los nuevos bloques que rodean el área del patio central ya que esta vivienda no esta conformado por las galerías o crujías si no mas bien por la disposición de estos volúmenes alrededor de él y que de igual manera dispusieron al patio de manera central.

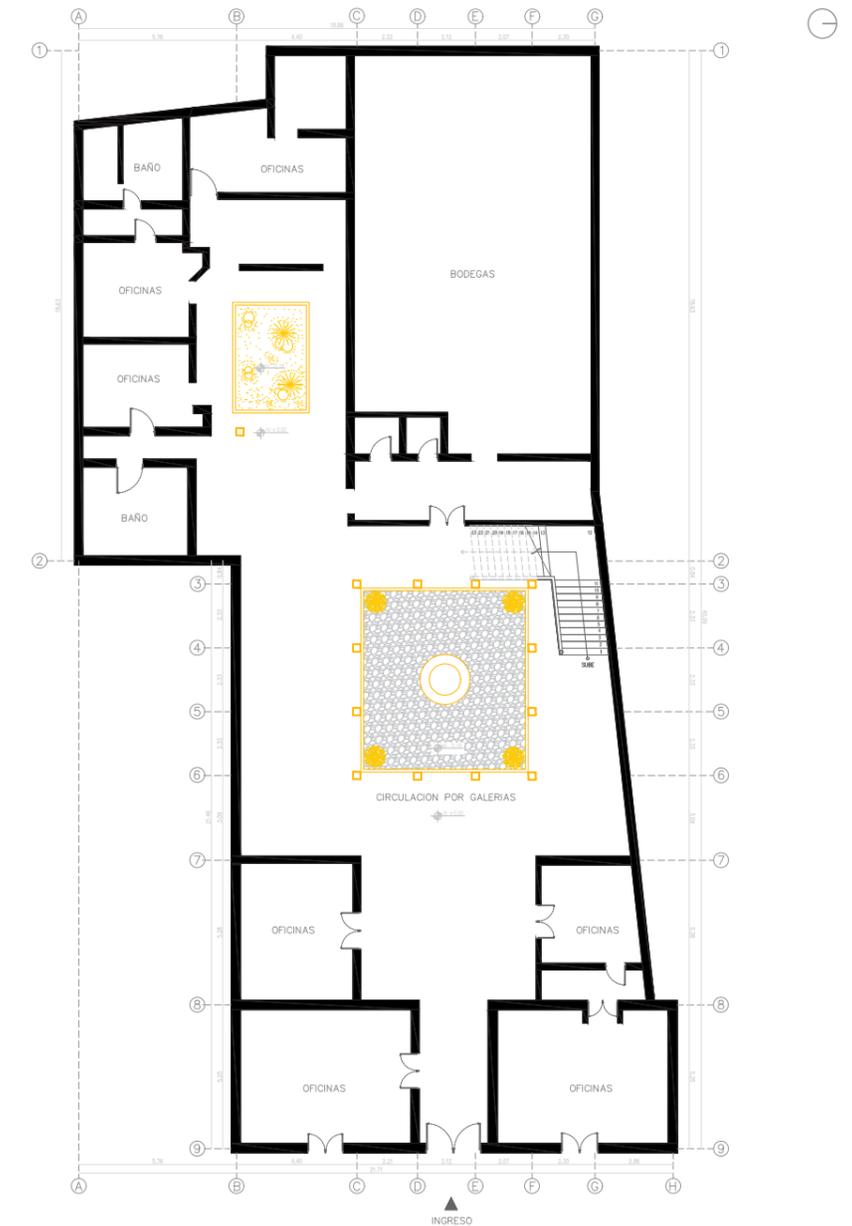
Planta Baja Tipología Patio Central y Traspatio (TPC 3)
Uso actual Institución publica
Esc_1:800

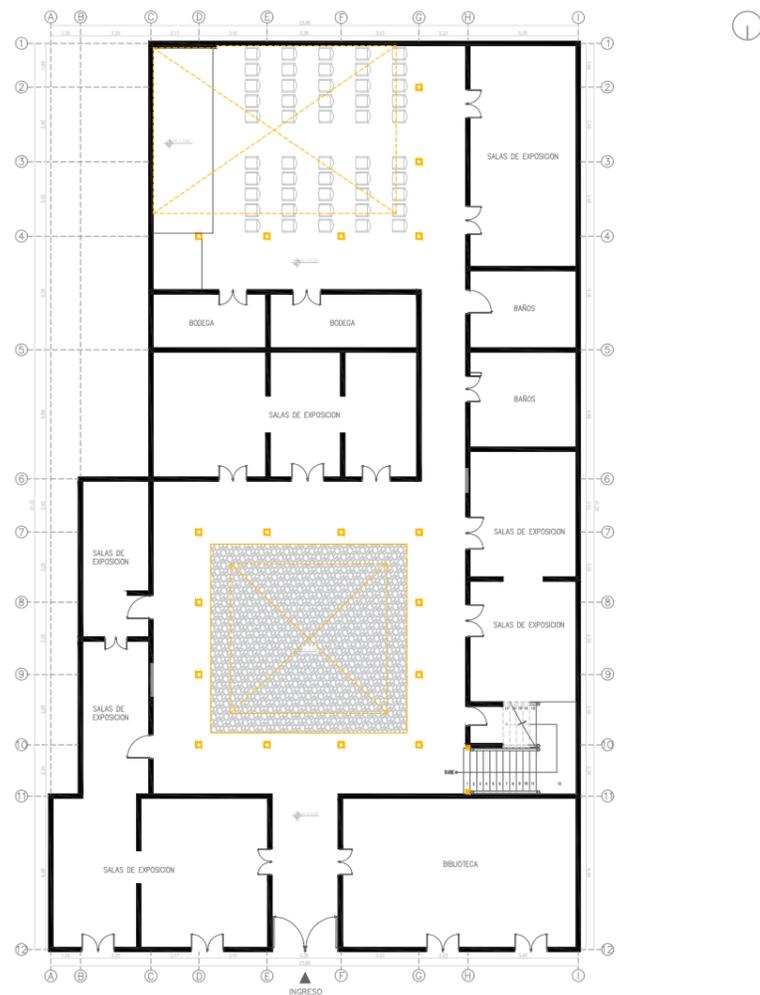
Planta Baja, Tipología Patio Central (TPC 4)
Uso actual de museo de la Cultura Lojana
 Esc_1:800

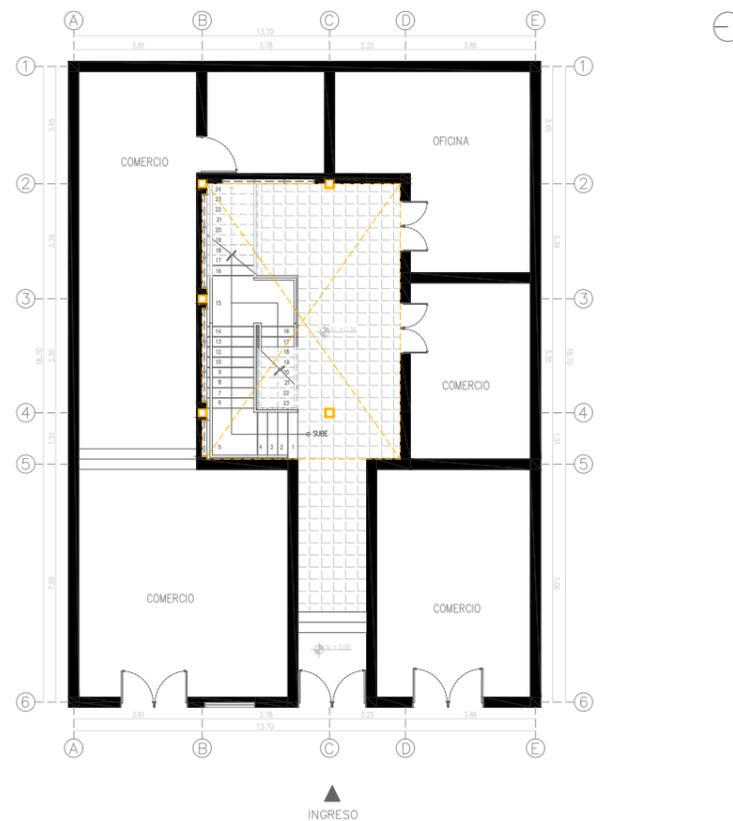
Planta Baja Tipología Patio Central (TPC 8), Uso actual de circulación Esc_1:800

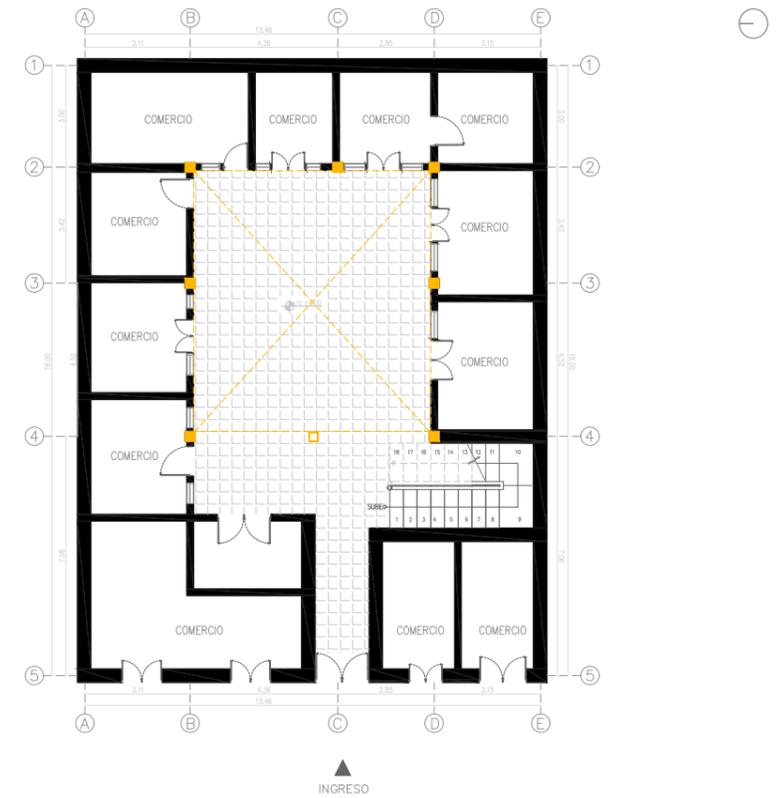
Planta Baja Tipología Patio Central (TPC 9), Uso actual de circulación Esc_1:800

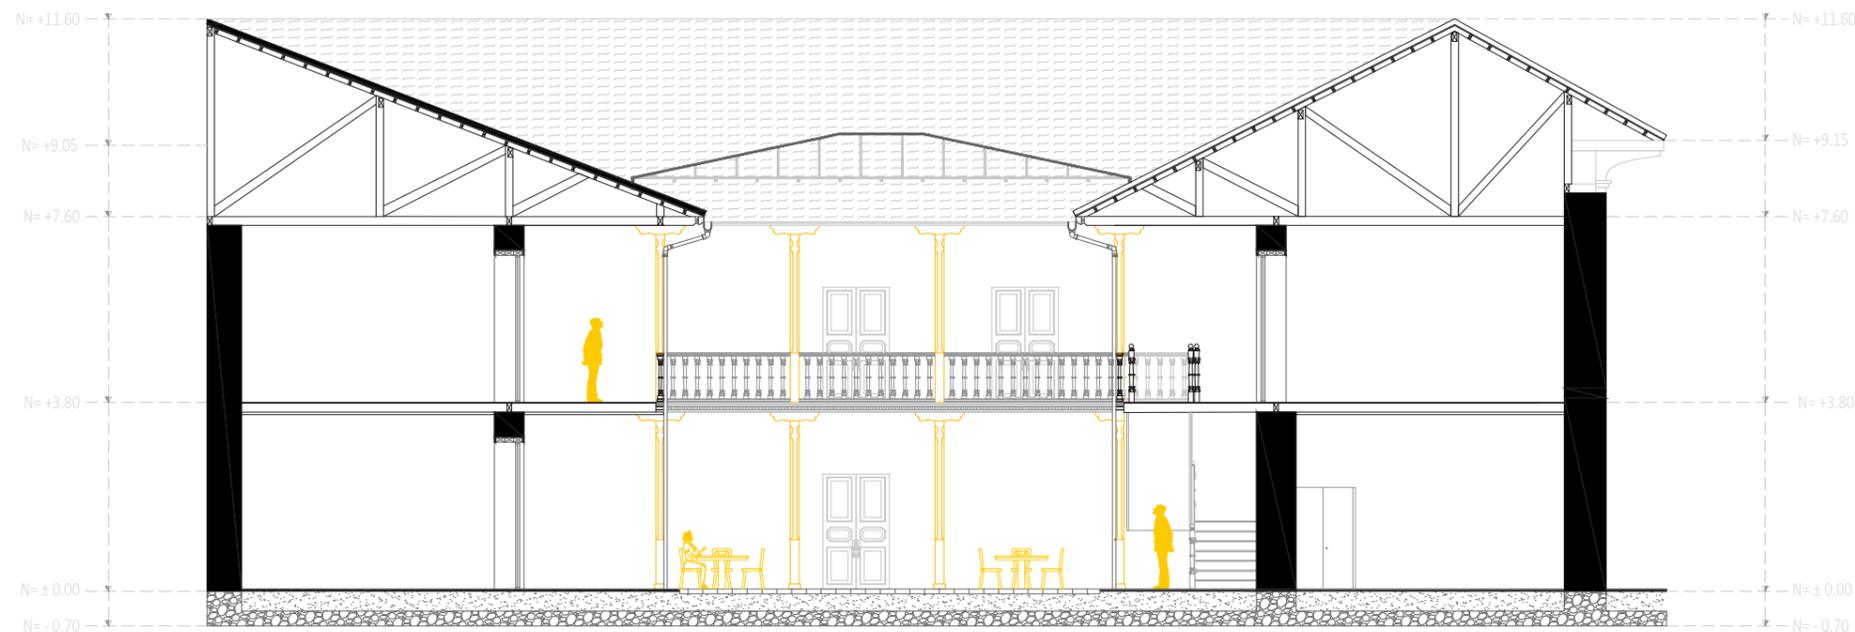
Corte transversal esquemático
Esc_1:10

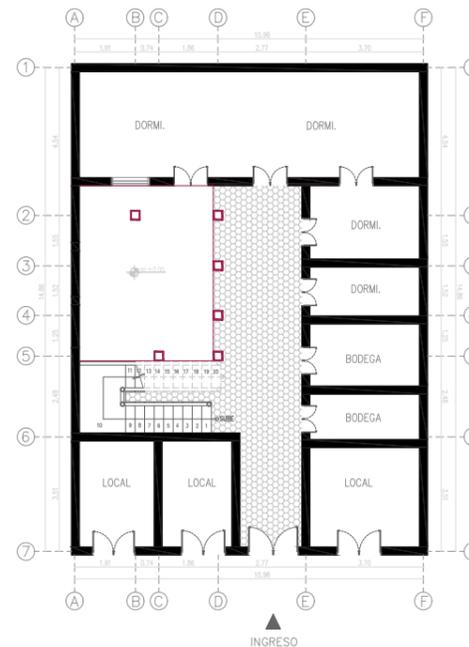
Planta Baja Tipología “C” 3
Esc_1:800

Por otra parte, la vivienda TP “C” 3, se debe emplear una intervención adecuada en el interior de la edificación y no solo en el patio, ya que su estructura original en madera se encuentra en deterioro, al igual que su acceso vertical y el entresuelo de madera ya que se encuentra en mal estado al igual que sus vigas ya que es peligroso para quien habita en la vivienda, además es necesario asegurar y prevalecer tal vivienda.

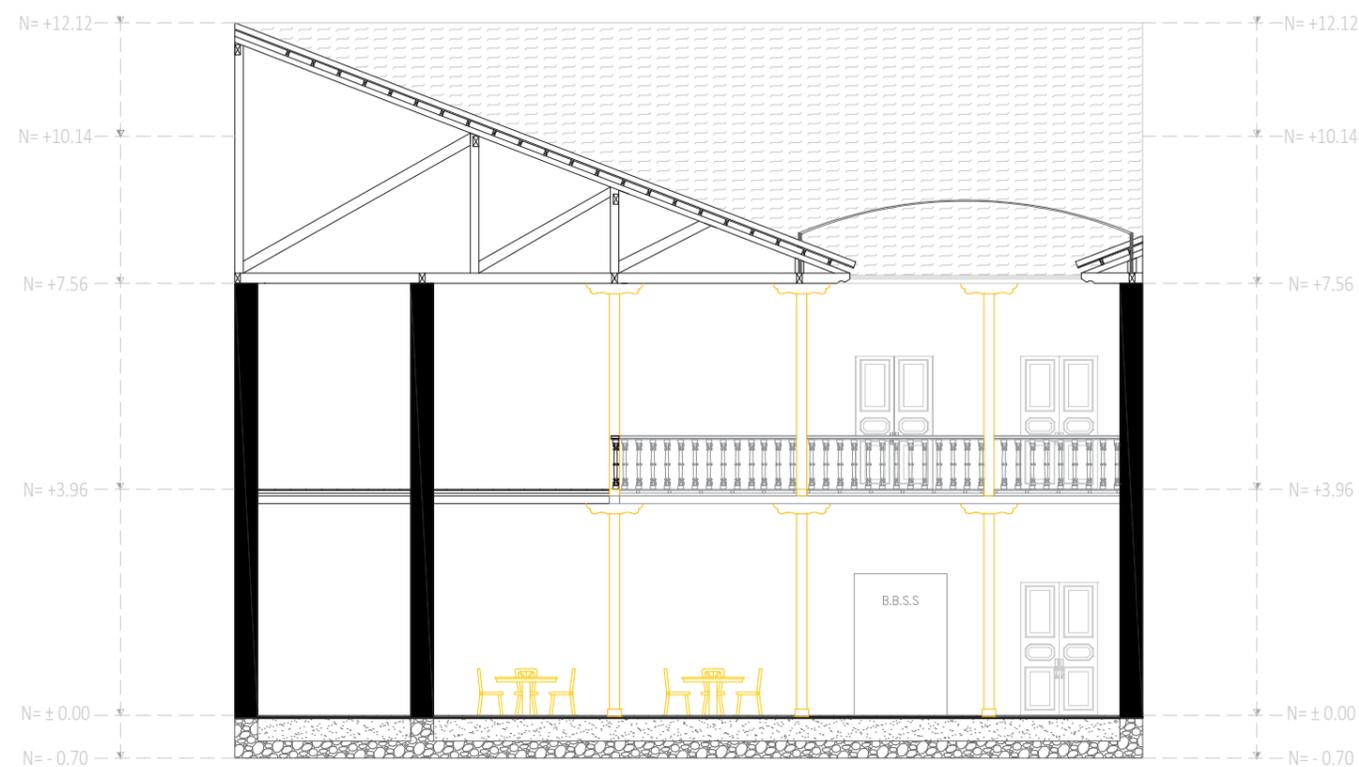
Corte transversal esquemático
Esc_1:80

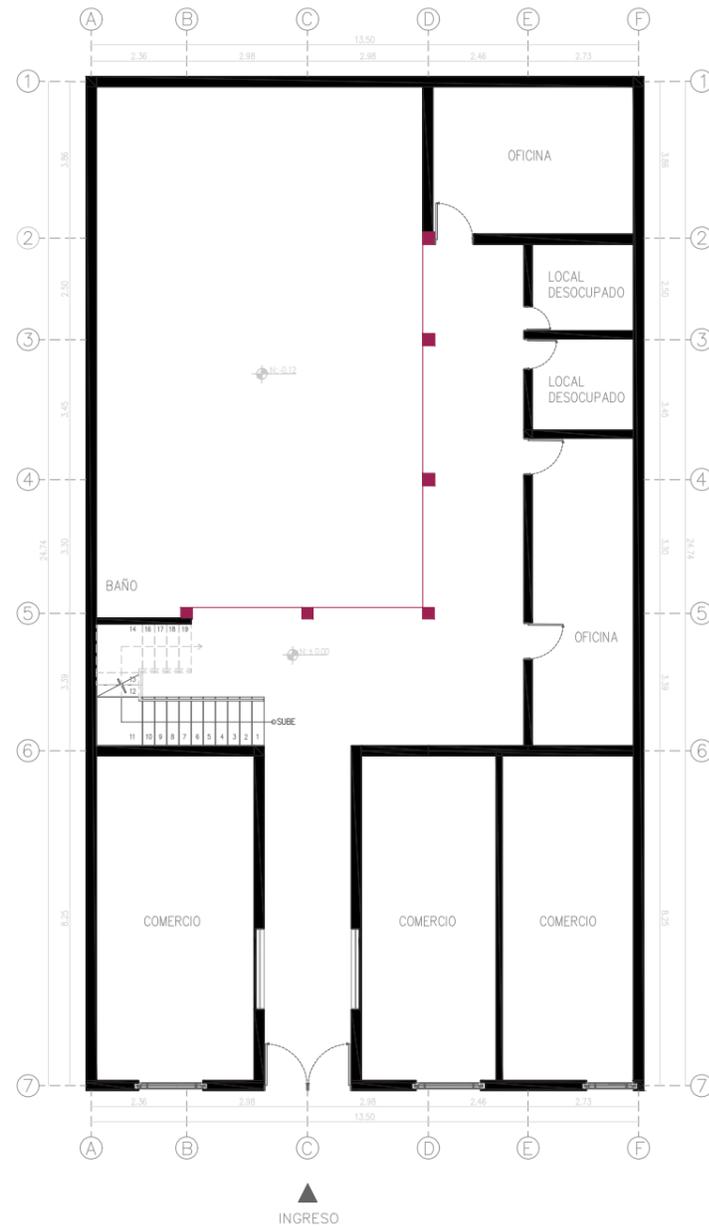
Planta Baja Tipología L (TP "L1")
Esc_1:800

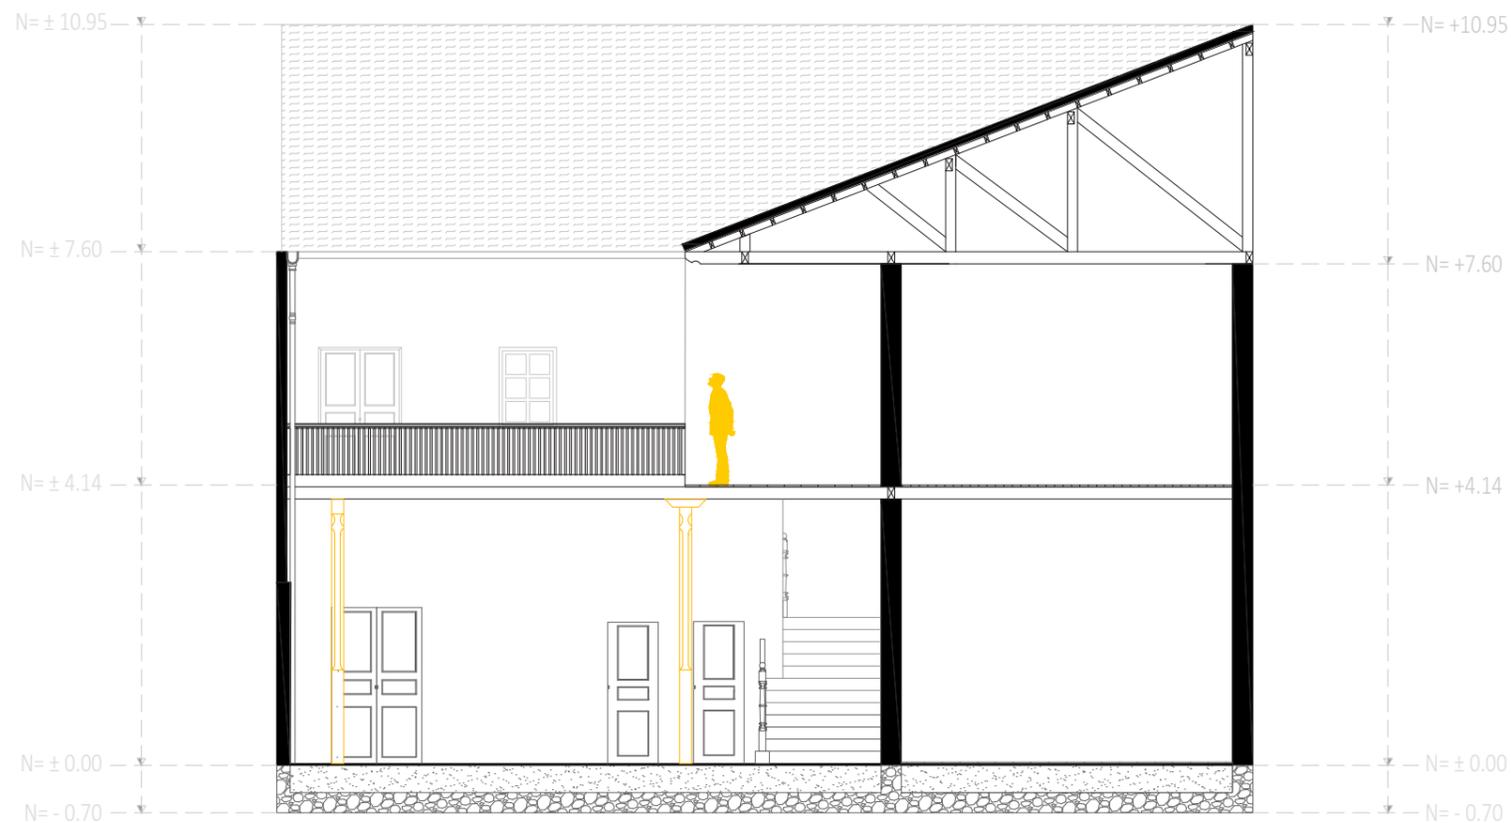
Corte transversal esquemático
Esc_1:80

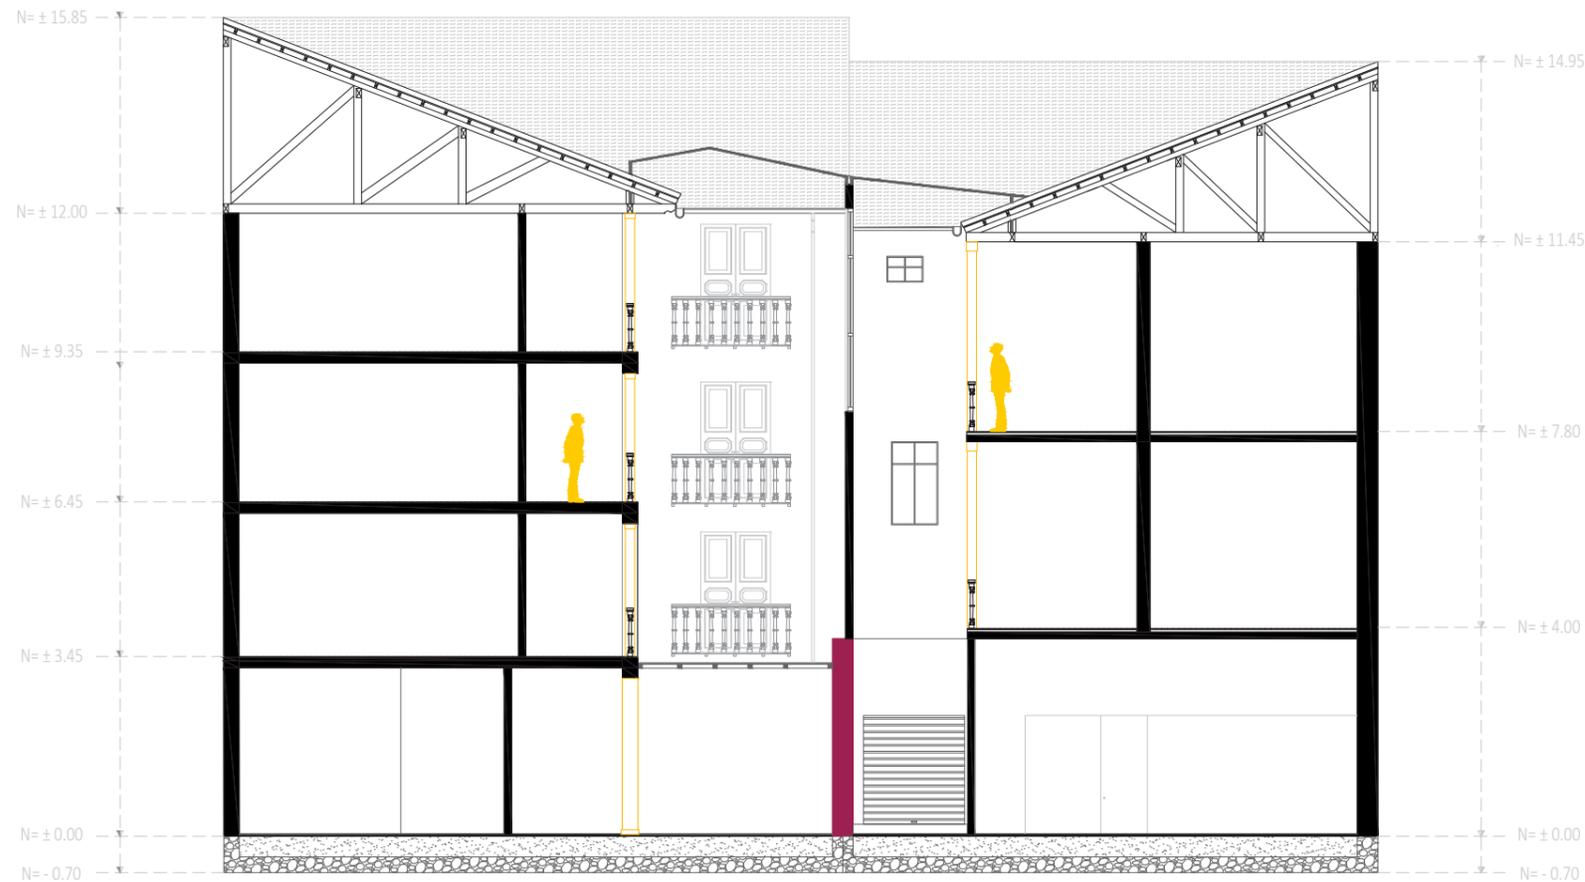
Corte transversal esquemático
Esc_1:80

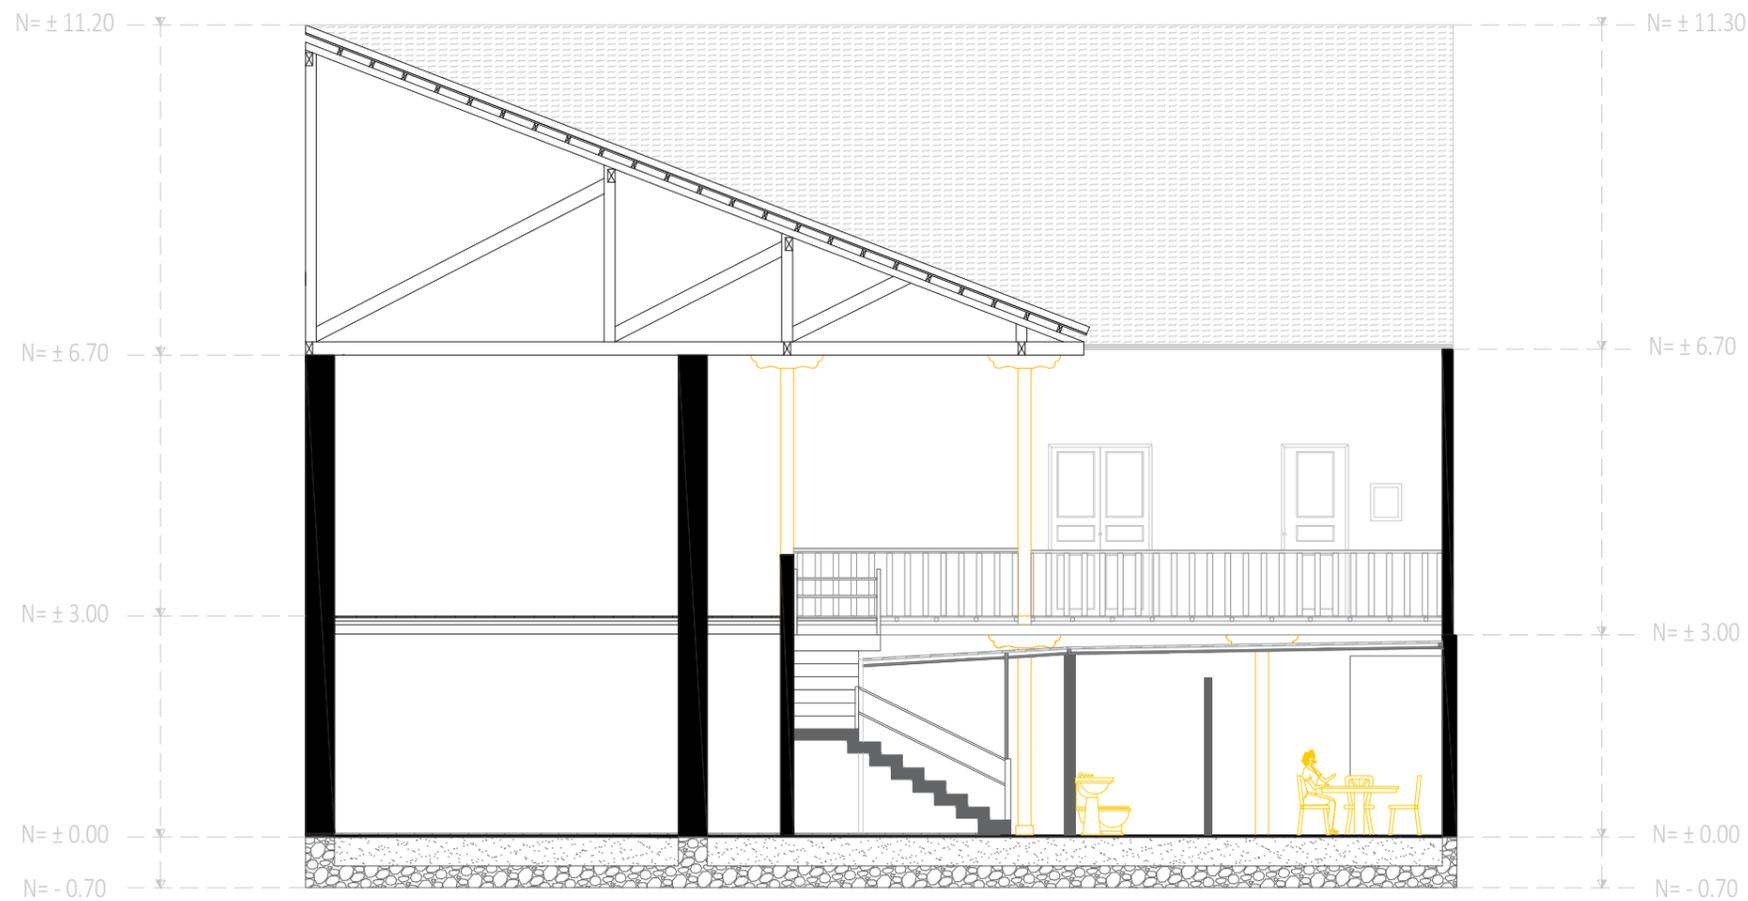
Corte transversal esquemático
Esc_1:800

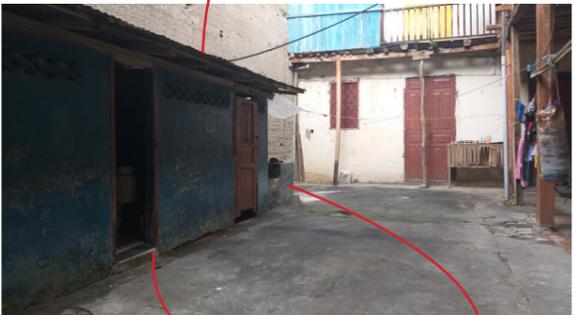
<p>Volumetría dentro del patio</p> <p>Baños y Lavandería</p>	<p>El patio principal de esta vivienda, con tipología "lateral" característico por estar descubierto, localizado por estar en el interior de la edificación delimitado por un muro de adobe, una pared con sus vanos y llenos y por ultimo las galerías que se encuentra a un lado.</p> <p>Dentro del patio, se encuentra un bloque existente con la utilidad de baños y lavandería que se adaptado a las necesidades de los usuarios como una nueva construcción en la vivienda patrimonial.</p> <p>El patio se encuentra en una estado de deterioro tanto en su piso como la conformación de el, ya que no cuenta con una intervención en la vivienda o en el patio.</p>

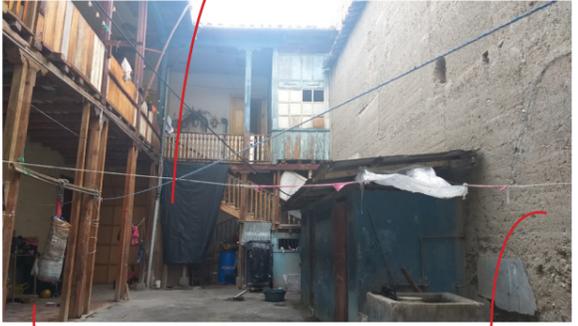
<p>Entrada al patio</p> <p>Galerías</p> <p>Muro colindante de adobe</p>

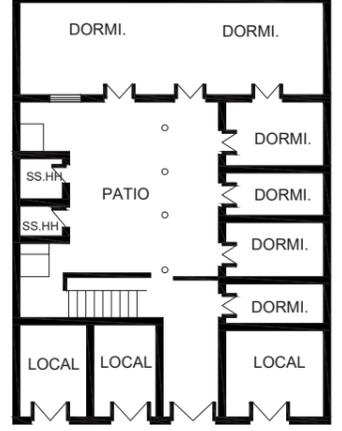
<p>35.76 % del área del patio</p> <p>7.68 % del área otro uso</p>	13. Descripción del patio
	<p>El patio se encuentra deteriorado por la falta de mantenimiento, uso y cuidado del mismo, la zona de galerías se encuentra con piso de adoquines y el resto del patio encementado con patologías de humedad, con un solo drenaje o sifón que se conecta para aguas lluvias y su adaptación con la tubería de la lavadora como se observa en las imágenes al igual que los</p>

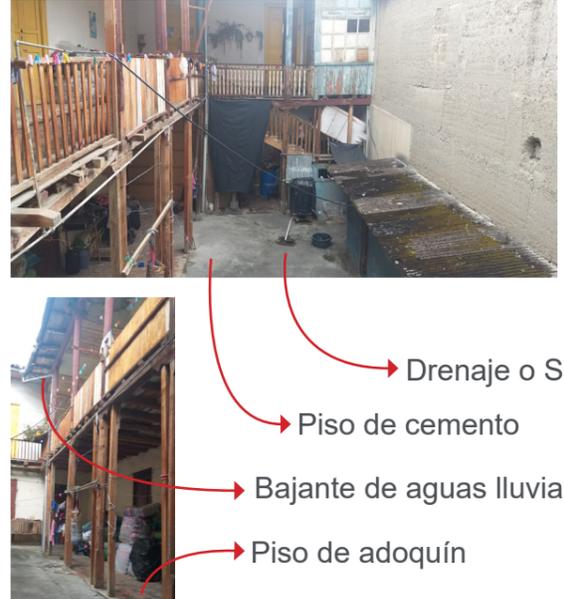
<p>Drenaje o Sifón</p> <p>Piso de cemento</p> <p>Bajante de aguas lluvias</p> <p>Piso de adoquín</p>	<p>La vivienda se encuentra con muchas fallas dentro de su estructura de madera ya que se encuentra deteriorada por la falta de mantenimiento, y es peligroso para la familia que se encuentra habitando la vivienda ya que se encuentra personas adultas y niños.</p>
