Trabajo de fin de carrera previo a la obtención del Título de Arquitecto

“Análisis y rediseño arquitectónico de la Escuela Chimborazo en el barrio Isimanchi, parroquia Zumba, cantón Chinchipe, según estándares de infraestructura del Ministerio de Educación.”

2023

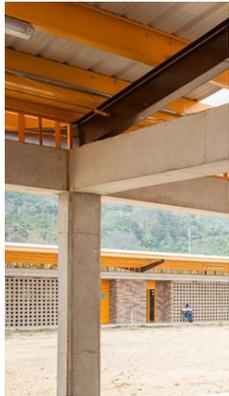
Los Materiales empleados en el proyecto es el metal prefabricado donde son recubiertas con hormigón, los pisos son de hormigón armado, las ventanas de perfiles metalados y los bloques rectangulares con perforaciones circulares, como también el uso de ladrillo visto.

El uso de la mampostería perforada ayuda con la ventilación y la iluminación de las partes internas creando un ambiente educativo sostenible y en perfectas condiciones para los alumnos de este establecimiento educativo.

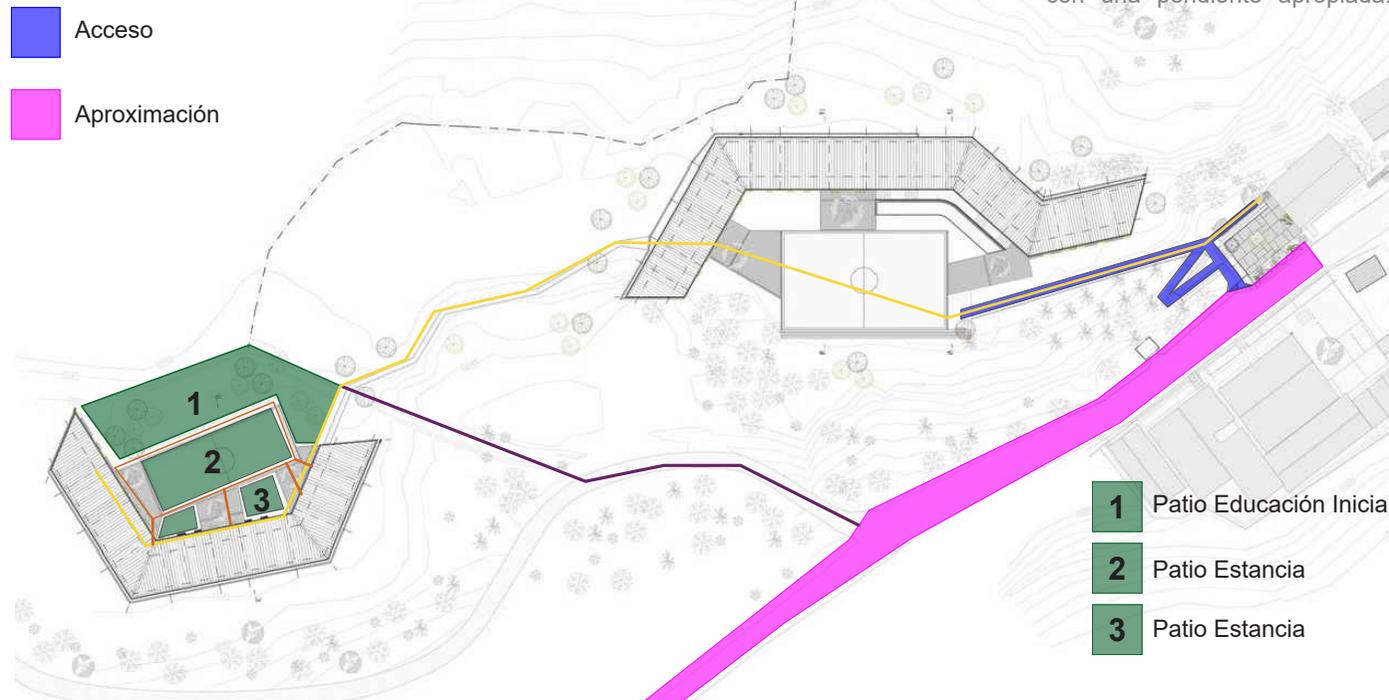
La zonificación se implanta de manera semi perimetral creando un marco de protección con los edificios por el control necesario en cuanto a los estudiantes, en mayor superficie el área exterior contiene un área suficiente para las actividades recreativas, las zonas comunitarias se fragmentan en dos para las diferentes edades iniciales, la zona húmeda centralizada cerca de las áreas de más concurrencia estudiantil y una zona de laboratorios para computación todo esto rodeado del área verde principal.

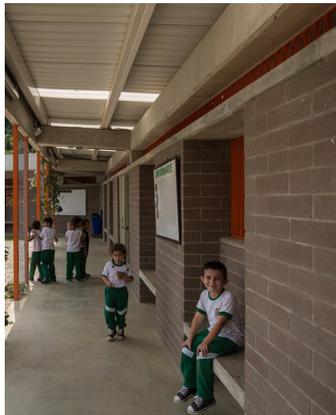
Con un sistema constructivo de pórticos en concreto y sus paredes son de bloques de hormigón, su cubierta es un entramado de vigas y viguetas metálicas de igual forma sus carpintería en todo el equipamiento

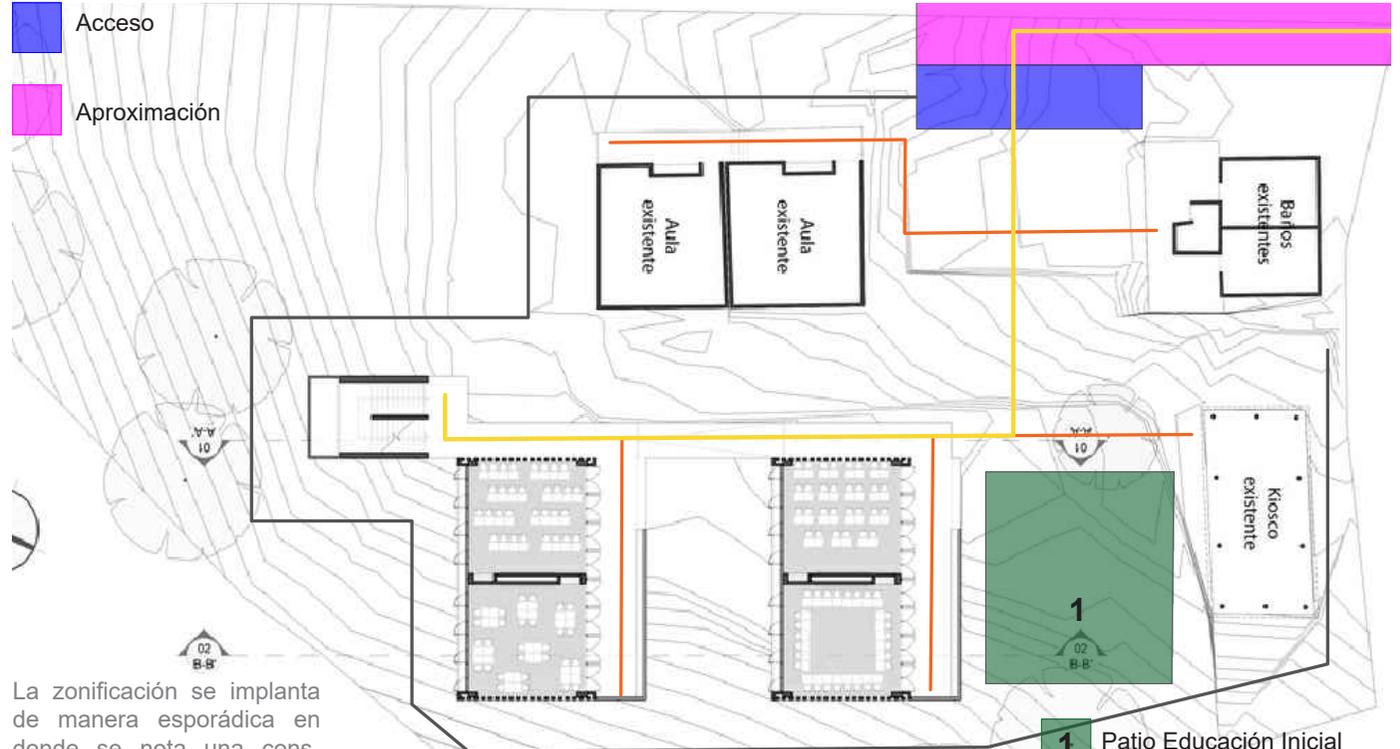
La zonificación se implanta de manera esporádica en donde se nota una construcción sin planificación podemos observar los bloques viejo y nuevo de aulas, con una zona húmeda con una distancia o apartado de las aulas y una zona de servicio como kiosco que se vincula al área exterior donde es utilizado como zona de recreación aunque el espacio no este definido como tal, en el edificio nuevo funcionan 4 aulas en cada uno de los niveles.

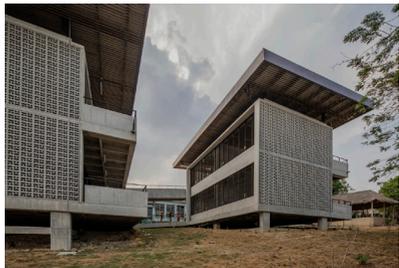
El uso de materiales duraderos y con poco mantenimiento han sido empleados en el equipamiento, usando el hormigón armado en toda su estructura y el uso de mampostería a base de concreto con aberturas creando mallas de permeabilidad de luz y viento, el uso de metal para bañandillas y perfilerías de Olos ventanales, las cubiertas son estructuradas en metal con recubrimiento de hormigón.

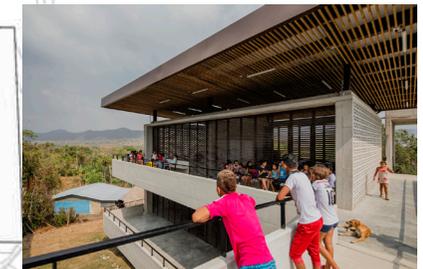
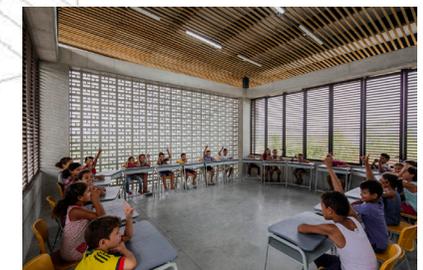
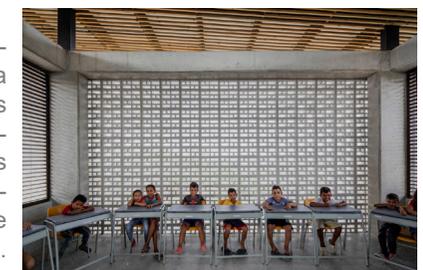
El uso de elementos perforados en los muros del edificio crea una relación armónica entre el exterior y el interior, aunque los edificios no tengan una ventana de cristal directa hacia el contexto, las paredes y ventanales permeables de luz y viento hace que la relación con el exterior se vincule y no este aislado por completo.

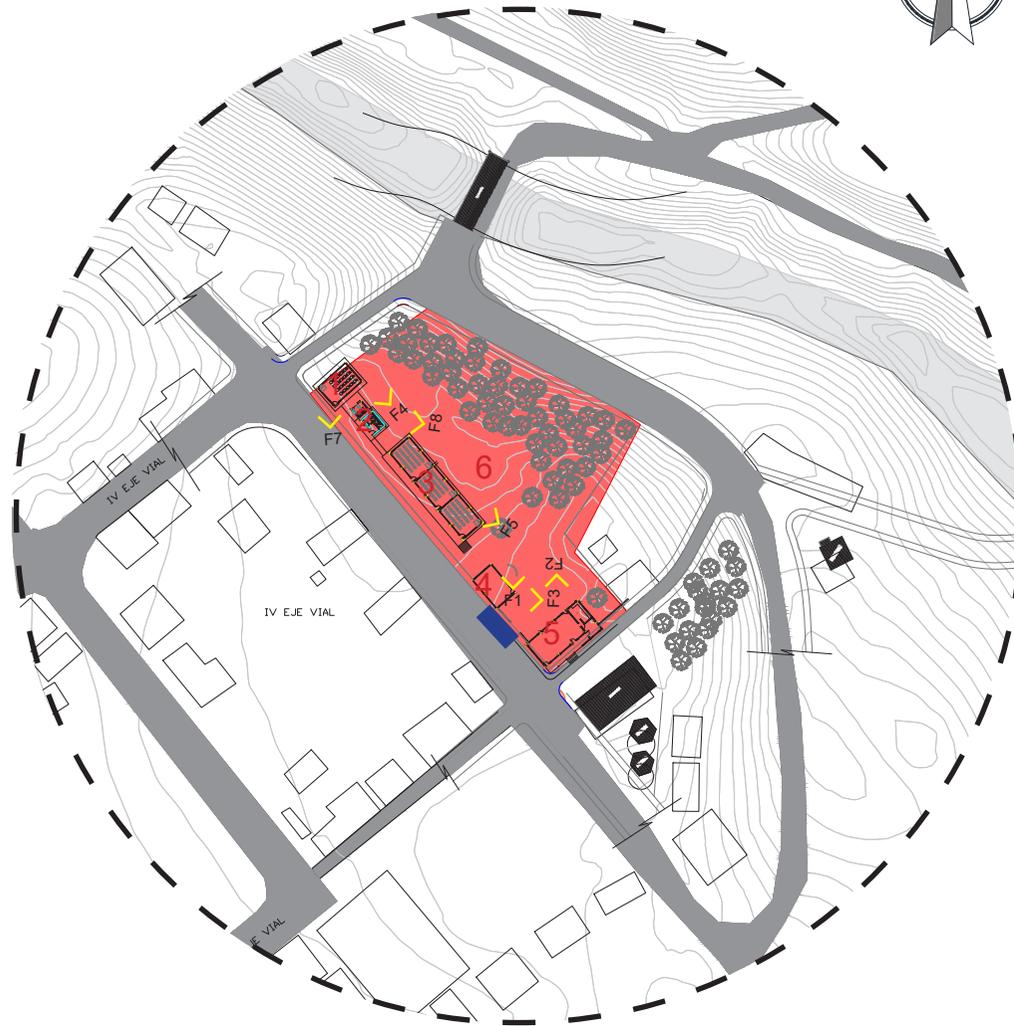
# Escala Arquitectónica

■ Escuela Básica "Chimborazo"      ■ Acceso

- 1. Aula educación inicial "EI"
- 2. Baterías sanitarias
- 3. Bloque de aulas de Educación General básica "EGB"
- 4. Área de almacenamiento
- 5. Comedor
- 6. Patios externos

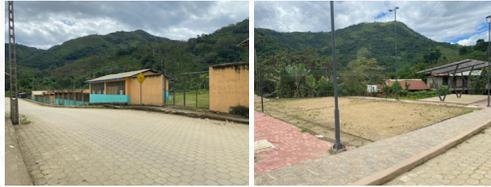
La aproximación hacia el equipamiento al estar ubicado en la vía principal del barrio se define con un cerramiento de malla y muros, podemos encontrar la única plaza y áreas de recreación, el único acceso existente está ubicado en la parte sur del predio, encontrando la acera, seguida de la puerta o portón.

■ Acceso  
■ Aproximación

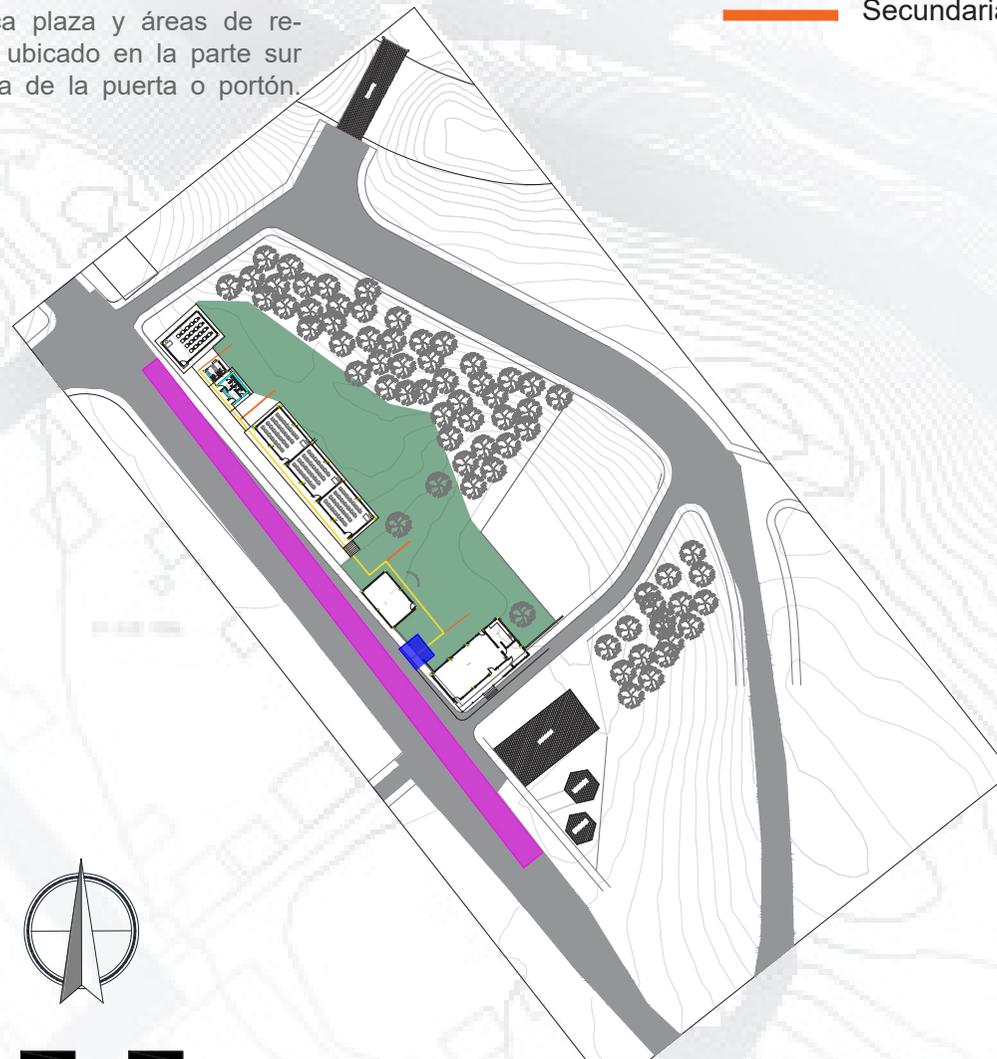
## Circulación

Dentro del equipamiento las circulaciones no están definidas más que las aceras, pasillos y gradas adosadas a los bloques, siendo lineal los recorridos cambiando texturas de piso entre hormigón y tierra, existen desniveles entre los pasillos de circulación.

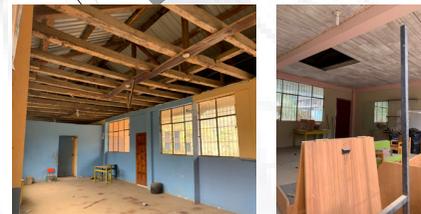
### Materiales

Los materiales que han sido empleados en las edificaciones, son estructura de hormigón armado con paredes de mampostería de ladrillo recubiertas con portero de hormigón, empaste y uso de pintura de agua. Las cubiertas en caso del aula 1 de educación inicial, su estructura está hecha de perfiles metálicos con zinc sin ningún cielo raso o cobertizo, el bloque de aulas 2, su cubierta es de losa de hormigón armado y de la misma manera en el aula 3 y 4 sus cubiertas son de estructura de madera con uso de zinc, en el caso del aula 3 su cielo raso es de caña guadua aplastada o conocida comúnmente como "chaclea" y en caso del bloque 4 carece de cobertizo.

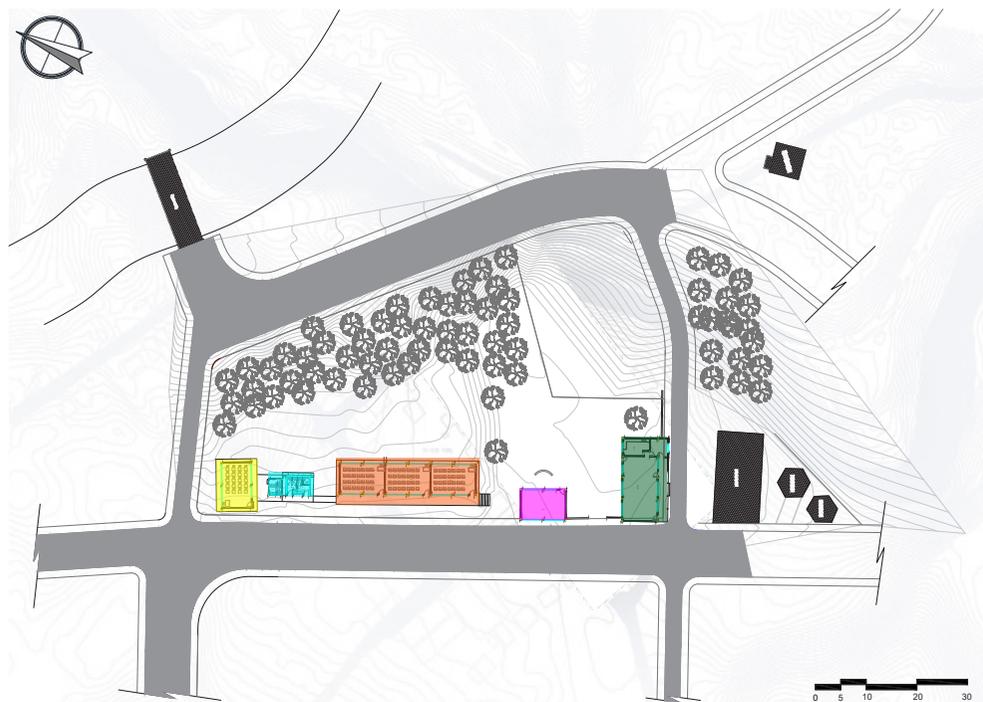
### Identificación de áreas y espacios:

Los datos obtenidos para la comparativa fueron recopilados del levantamiento en campo de cada una de las áreas y los espacios encontrados en el establecimiento educativo.

Espacios	Cantidad	
	Estándares	Caso de estudio
Aulas	5	4
Aula de uso Múltiple	1	0
Batería Sanitaria	1	1
Áreas Exteriores	1	0
Bloque de 2 aulas de Educación inicial + batería sanitaria	1	1
Área mínima de terreno	1000 m <sup>2</sup>	3347.00 m <sup>2</sup>

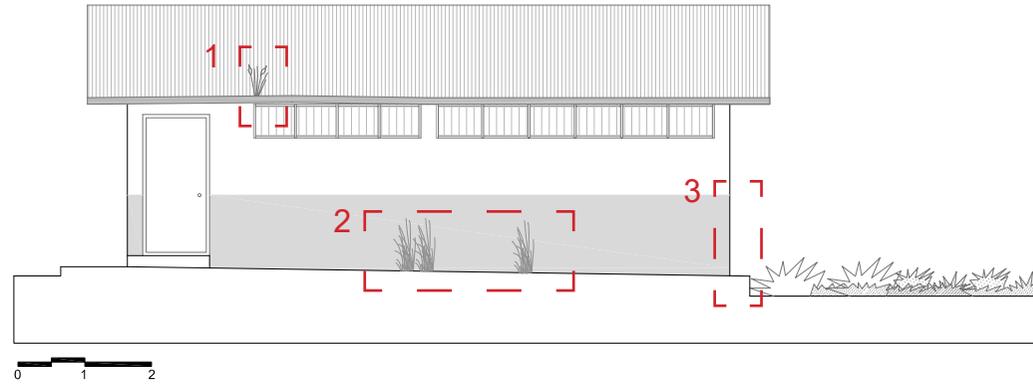
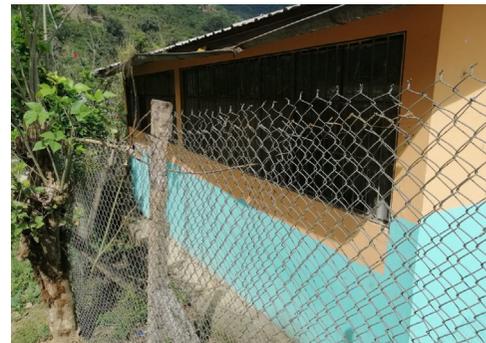
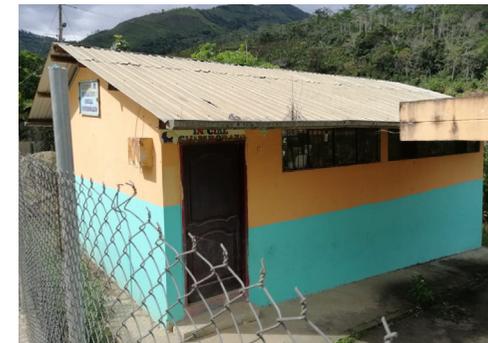
El aula de educación inicial consta de los siguientes deterioros:

1. Recolector aguas lluvias con vegetación y degradación del material.
2. Aceras con presencia de humedades por ausencia de tuberías de recolección.

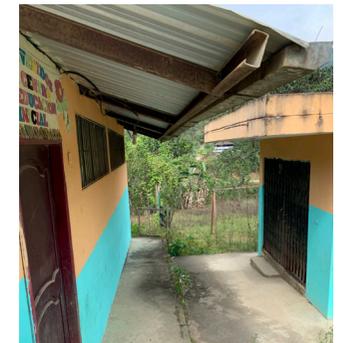
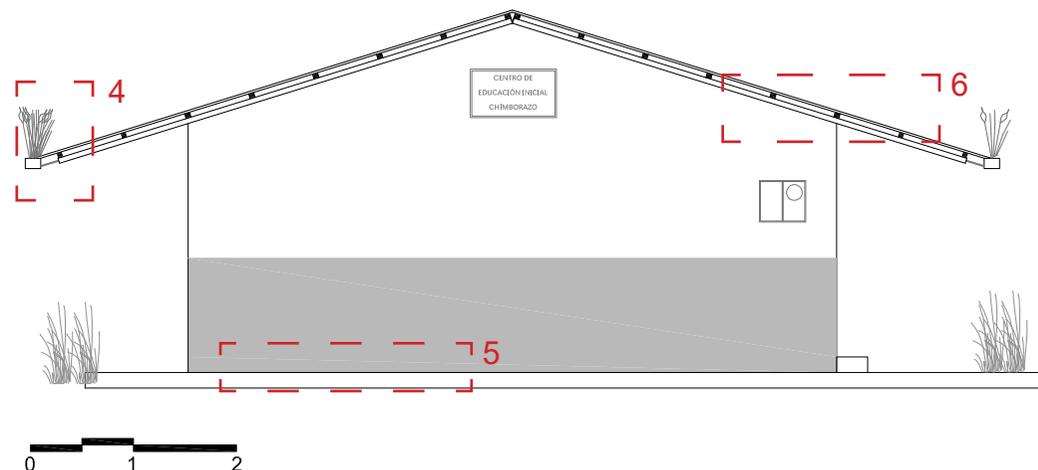
3. Pintura de paredes degradadas.
4. Recolector aguas lluvias con vegetación y degradación del material.
5. Aceras con presencia de humedad y musgo en la acera perimetral.
6. Estructura de cubierta con oxidación y corrosión.

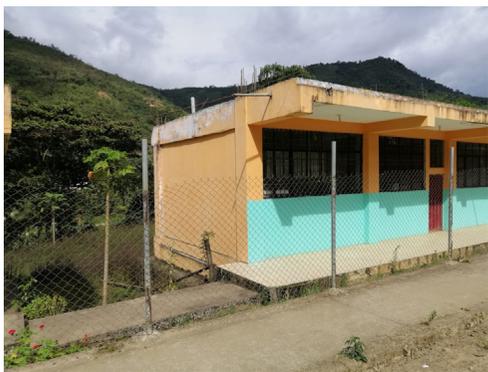
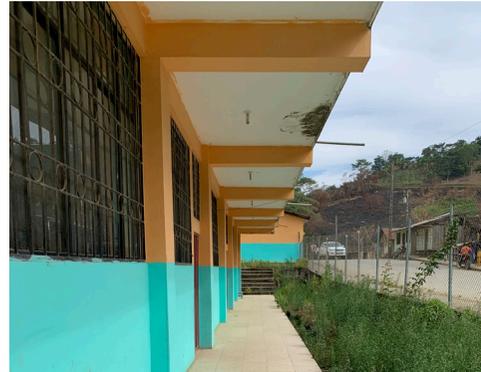
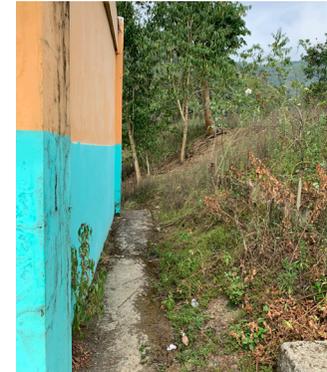
Las aulas de educación general básica constan de los siguientes deterioros:

1. La presencia de humedad en los remates y elementos ubicados en la parte superior del edificio
2. La falta de mantenimiento del edificio genera crecimiento de vegetación.
3. El deterioro físico es por la presencia de eflorescencias en las superficies.

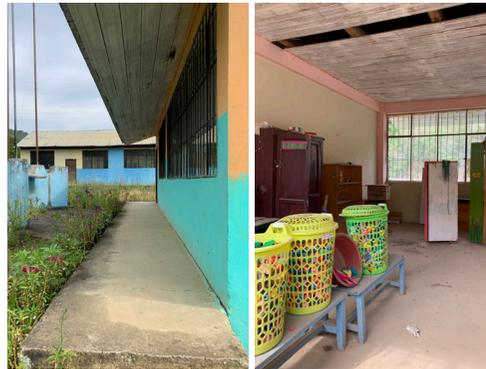
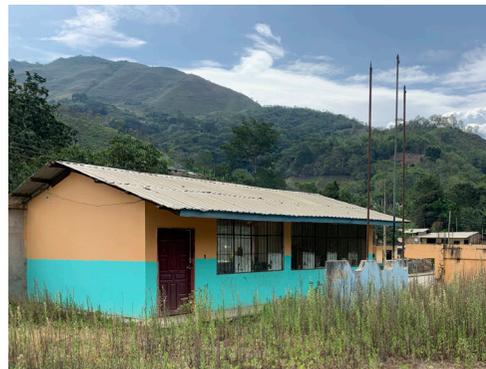
1. Presencia de vegetación y recolectores de agua llenos de tierra y vegetación,
2. Corrosión y degradación de materiales naturales en el cielo raso y secciones de este sin material.

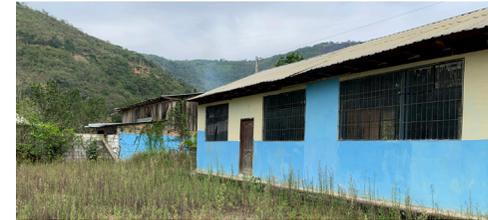
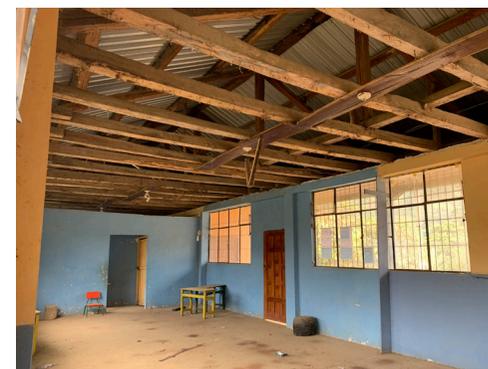
## Sin Uso - Bloque 4

El bloque 4 es el edificio más antiguo del establecimiento y el más deteriorado:

1. La presencia de eflorescencias, la cubierta con daños.
2. Ausencia de cielo raso.
3. Desprendimiento del revestido de paredes.

El deterioro de los elementos de madera por filtraciones de agua en su cubierta.

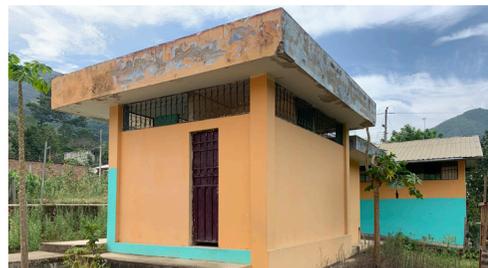
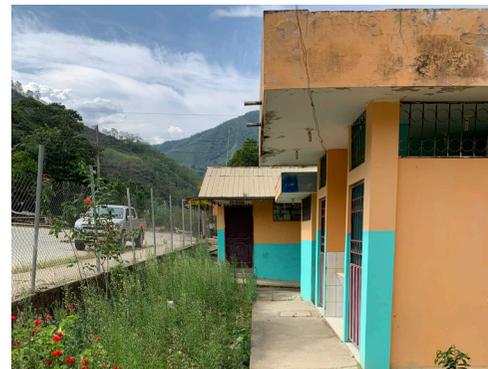
Las baterías sanitarias en su estado actual de deterioro se pueden encontrar:

1. Corrosión y desprendimiento del revestido en los remates como la presencia de eflorescencias.
2. Presencia de vegetación entre los servicios sanitarios.
3. Accesorios de baños en mal estado.

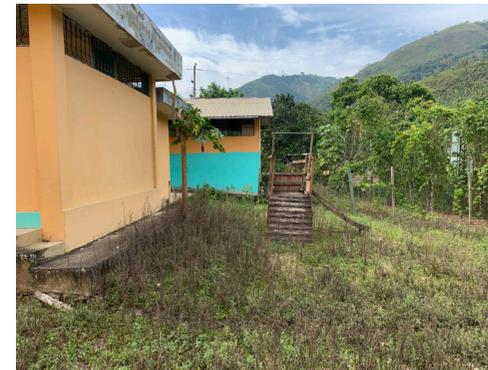
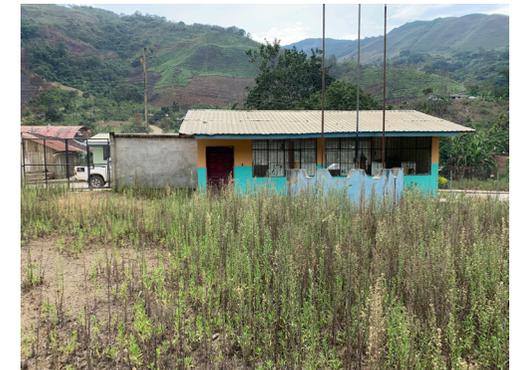
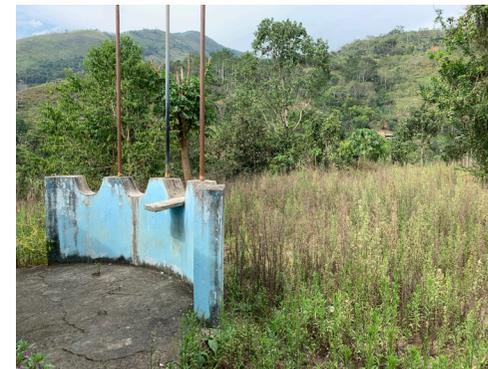
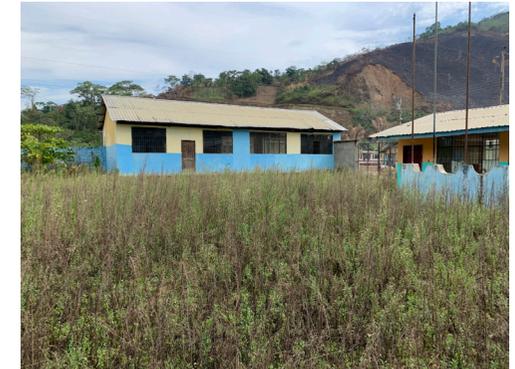
## Patios

Los patios por la ausencia de infraestructura y el poco mantenimiento no se pueden considerar espacios de esparcimiento.

La vegetación abundante en las áreas exteriores con pendientes son espacios en malas condiciones para la recreación de los niños y de un ambiente educativo deficiente

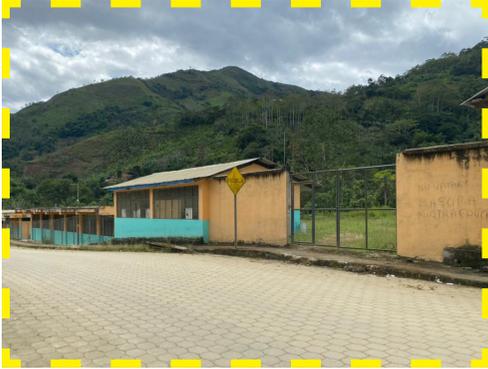
### Accesibilidad

- Único acceso
- Vía de primer orden
- Sin margen de protección
- Ausencia de portal de acceso
- Peligrosidad por alto tráfico vehicular

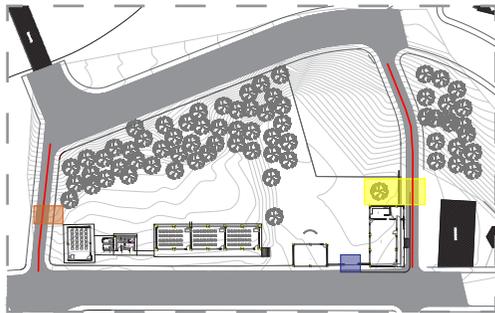
#### Accesibilidad

- Acceso principal
- Acceso secundario
- Acceso servicio

- Calles peatonales como margen de seguridad.
- Disposición de acceso secundario

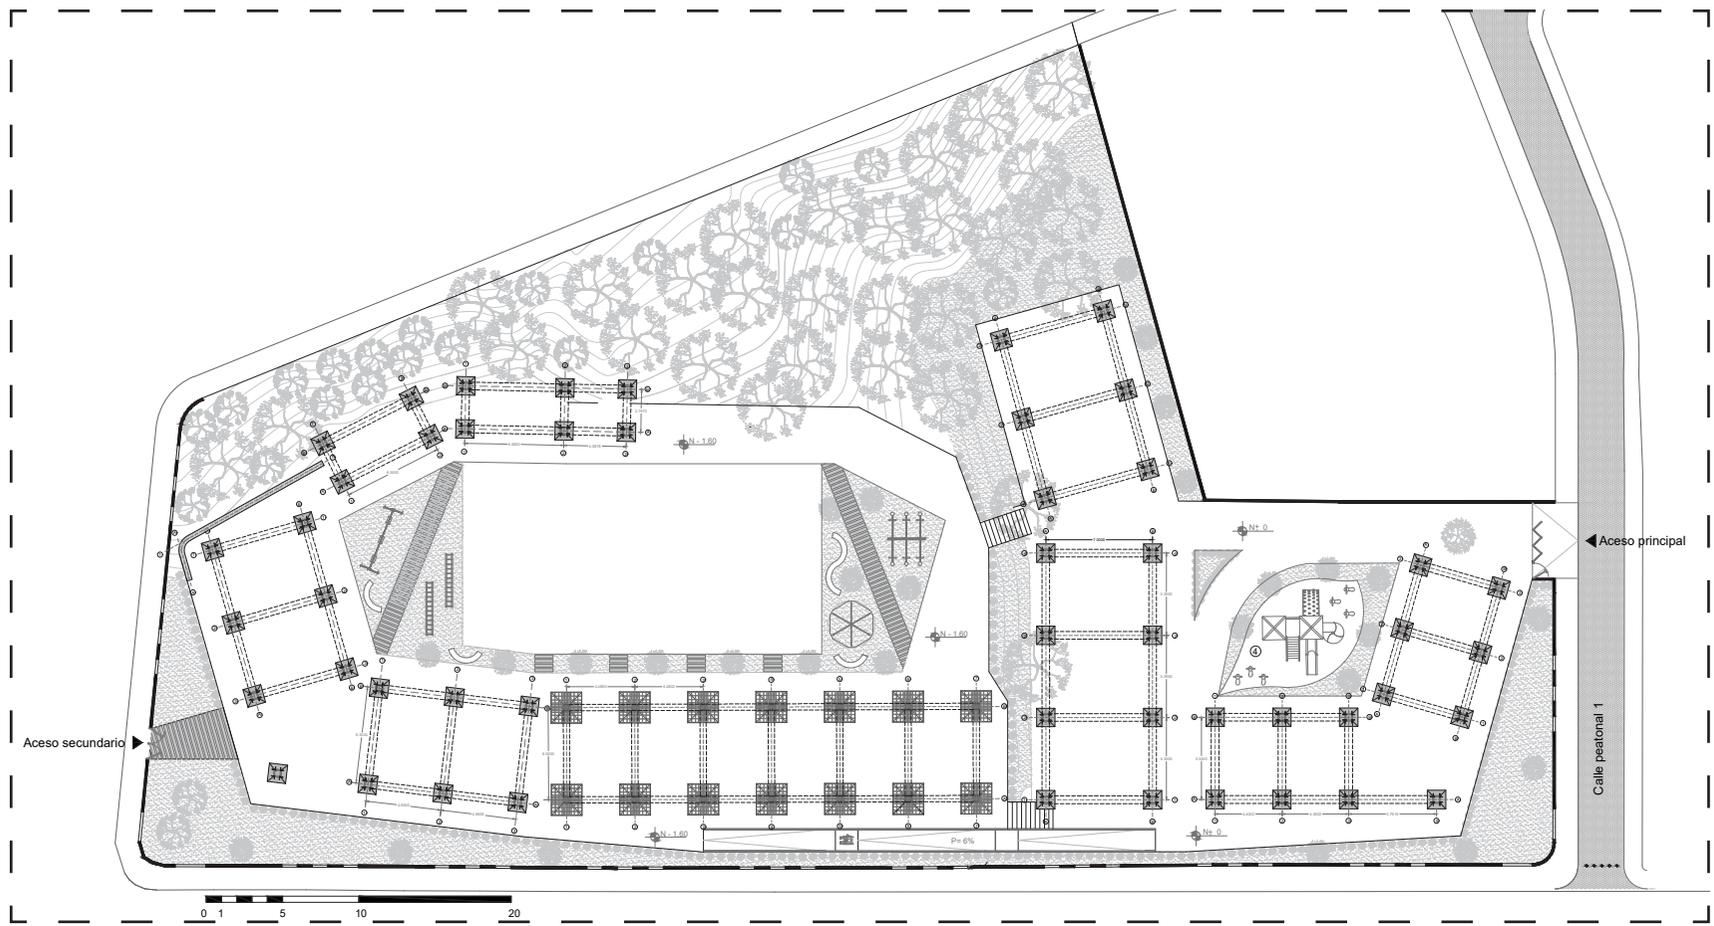
**CONTENIDO:**  
Planta de cimentación

Zapata - Bloques nuevos - estructura metalica

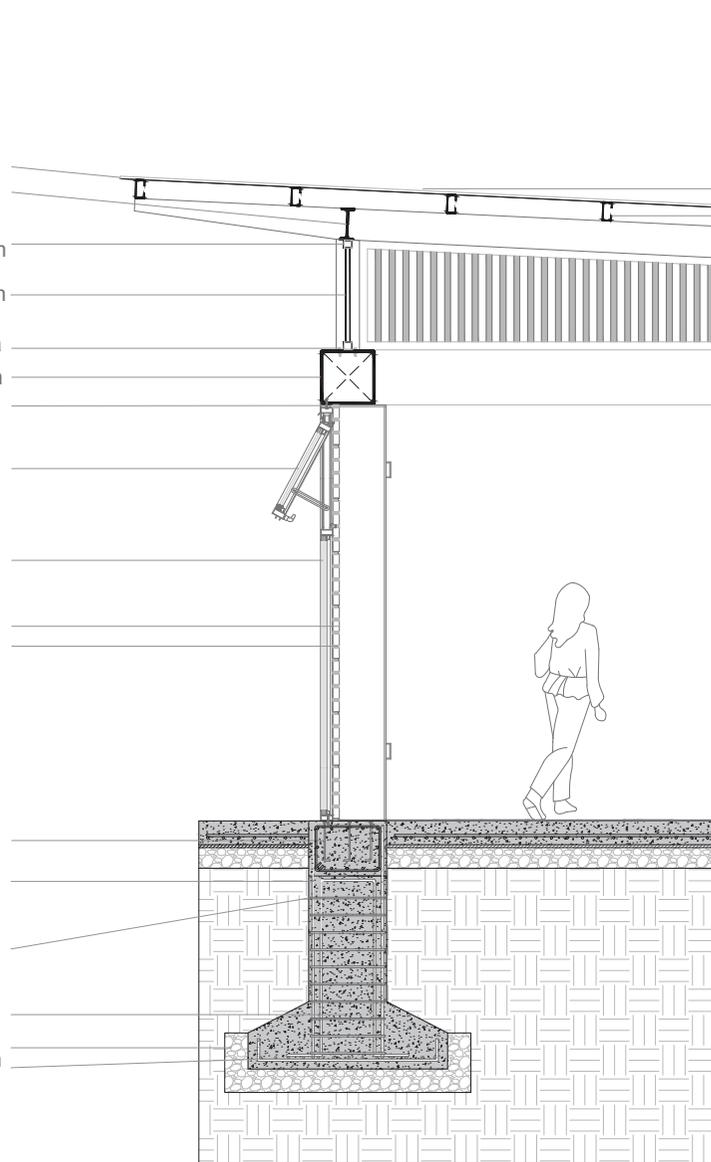
Varilla de parrilla de zapata de 1.5mm

Pendiente de cubierta 7.14%  
Correa metalica de 120 mm x 1.2mm

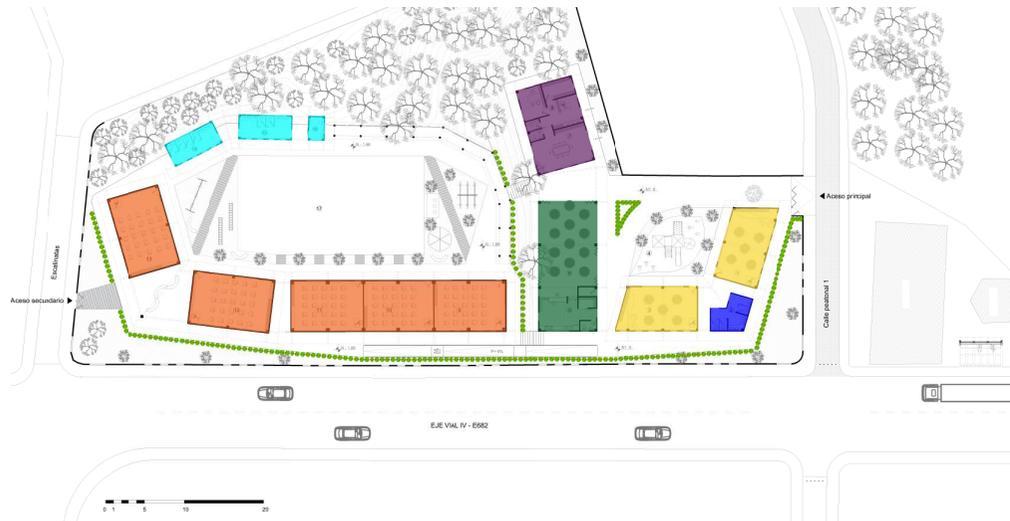
Planta escuela

- Educación General Básica
- Educación Inicial
- Comedor
- Bateria sanitaria EGB
- Administración
- Baterías sanitarias EI
