Tesis previa a la obtención del Título de Arquitecto.

AUTOR: Fabricio David
Godoy Sánchez

Intervención arquitectónica del Hospital Militar Básico N°7 de la
ciudad de Loja

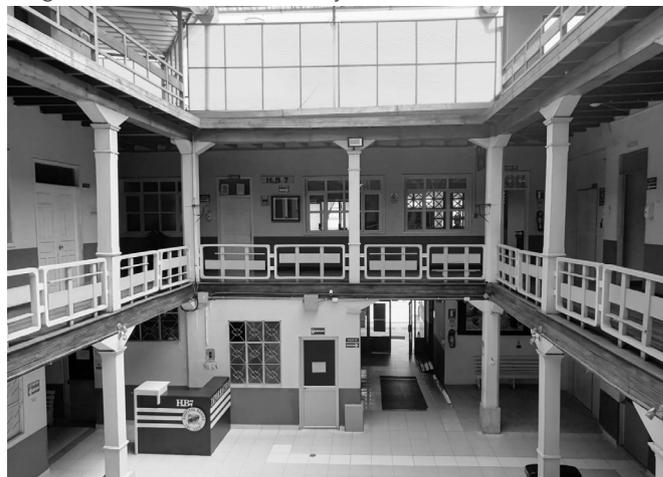
Imagen 01. Vista interna del HB7 "Loja".

Posee un considerable deterioro en cuanto a su sistema estructural (columnas, vigas, etc.), y barandales que influyen negativamente la movilización y accesibilidad de los usuarios. De igual manera no cuenta con un sistema contra incendios, por lo que, la Organización Panamericana de la

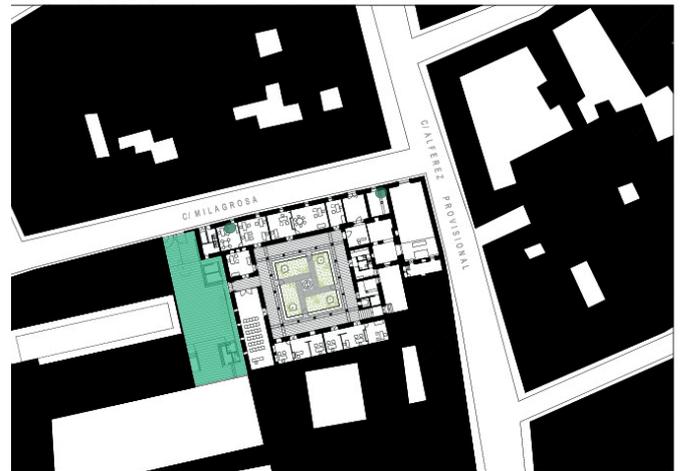
El proyecto se ubica en un terreno esquinero, dentro de una zona consolidada que se caracteriza por la presencia y uso de patios internos. La topografía es plana, lo que permite una distribución de espacios eficiente y un óptimo aprovechamiento del terreno sin restricciones topográficas. La accesibilidad al inmueble se da únicamente de forma peatonal, posee un acceso principal en el que se atraviesa un patio (espacio comunal), asimismo, existen otros accesos secundarios y de servicio.

Figura 11. Identificación de los accesos. Rehabilitación del Hospital San Jerónimo. Fuente: Archdaily.

- Acceso principal (peatonal)
- Accesos secundarios

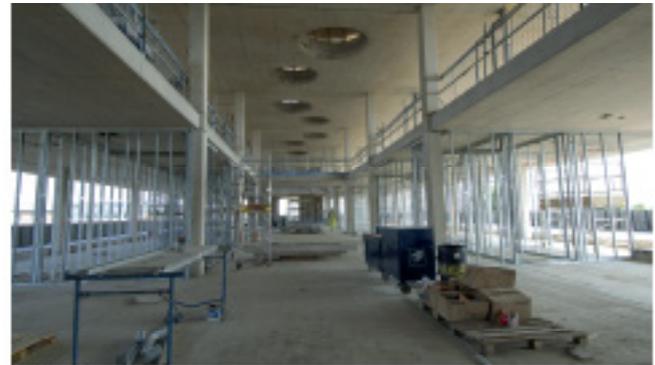
Figura 18. Identificación de elementos estructurales. Sulis Hospital Bath. Fuente: Foster and partners.

Columnas

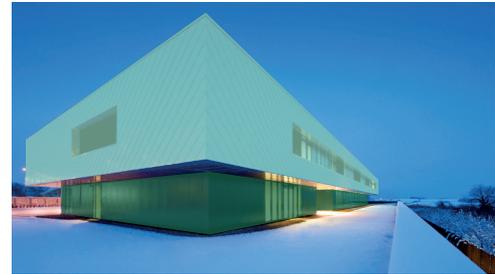
Se destaca la presencia de volúmenes ortogonales, que son protagonistas en la composición volumétrica y formal del proyecto. El volumen 1, posee una envolvente cubierta con paneles negros y grandes paredes de vidrio alternados, presentándose como un bloque sólido que sostiene al bloque superior. El volumen 2, posee una envolvente de aluminio (texturizada) mostrándose como un bloque ligero en la parte superior, la cual parece flotar en el paisaje. Además, el bloque superior posee retranqueos para dotar a las habitaciones hospitalarias un jardín mínimo. Asimismo, el volumen 3, se desarrolla a lo largo de todo el proyecto el cual es levemente visible, al encontrarse en la zona de desbanque.

Figura 22. Composición volumétrica. Sulis Hospital Bath. Fuente: Foster and partners.

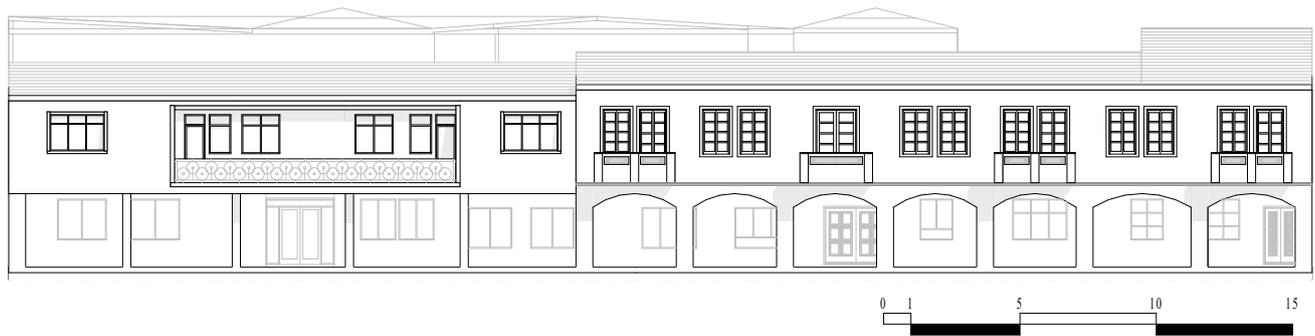
Elevación Frontal (Estado Actual)

Figura 34.
Elevación Frontal (Estado Actual). Elaboración propia.

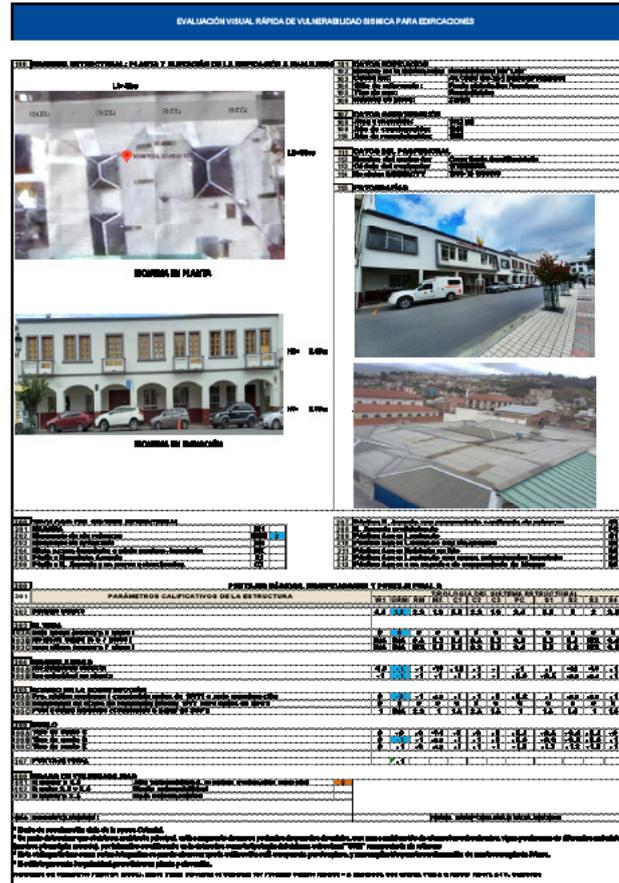
Figura 36. Informe técnico.

- En la ampliación de la tercera planta se recomienda cambiar la ocupación de las áreas de bodegas y laboratorios, evitando exceder cargas superiores a 150 kg/m².
- El área de quirófanos presenta deflexiones en el centro de la losa y vibraciones excesivas, el piso no se encuentra a nivel.
- Mantener la morfología del inmueble y remplazar materiales.

Por lo tanto, al completar este formato, establecieron que su valor estructural posee una "alta vulnerabilidad" sísmica, al tener una calificación de -1 sobre 2; como se muestra en la figura 35.

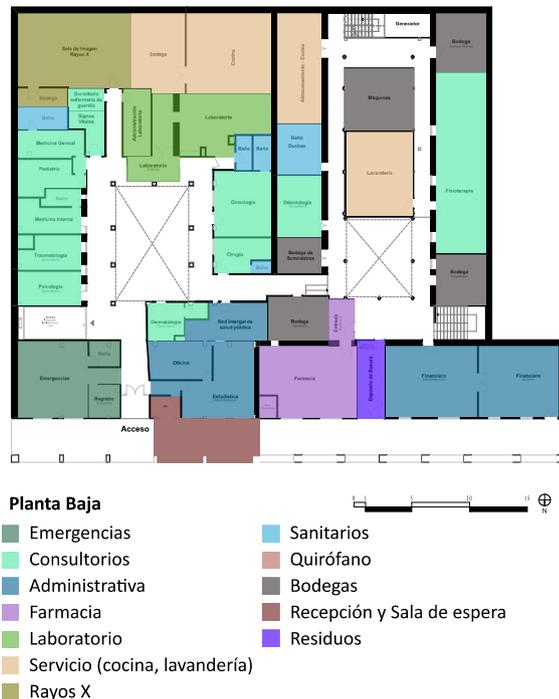
Figura 37.
Planta Baja (Zonificación - Estado Actual). Elaboración propia.
Planta Baja (Estado Actual)

Bajo este contexto, podemos evidenciar la inexistencia de zonas para esparcimiento, la sala de espera se encuentra en la acera siendo ineficiente, no cuenta con sistema adecuado para manejo de desechos, rutas y vías de evacuación no son adecuadas como escape en caso de emergencia, no dispone de parqueaderos para ambulancias, médicos y pacientes en general, y finalmente no dispone de morgue.

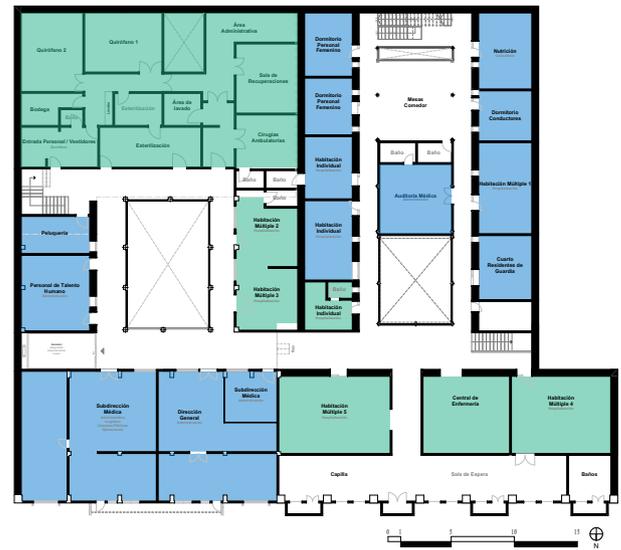
Figura 40.
Planta Baja (Organización espacial - Estado Actual). Elaboración propia.
Planta Alta (Estado Actual)

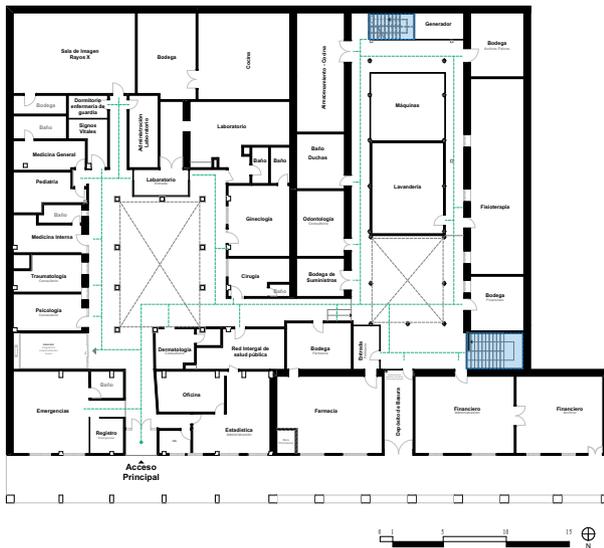
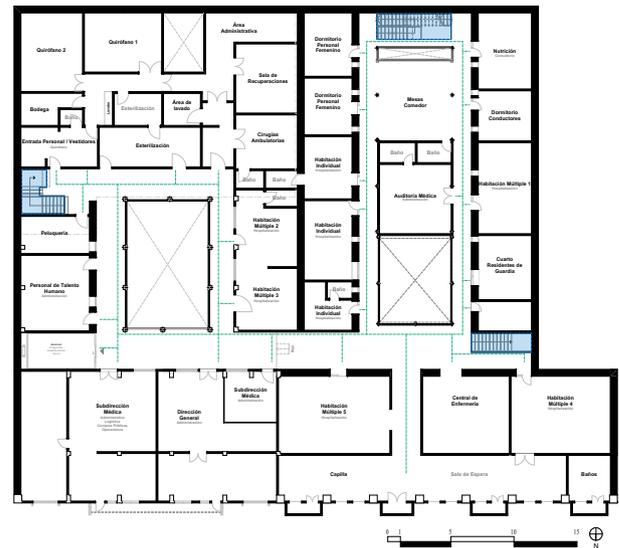
Figura 42.
Diagrama de circulaciones - Planta Alta. Elaboración propia.
Planta Alta (Estado Actual)

Podemos evidenciar la presencia de una circulación horizontal ordenada, la cual en gran parte se encuentra organizada o distribuida por espacios servidores y servidos. Lo que respecta a la circulación vertical, esta se encuentra conformada por escaleras/gradas las cuales se encuentran dispersas y únicamente la grada que se encuentra al fondo (orientación

- Circulación horizontal
- Circulación vertical

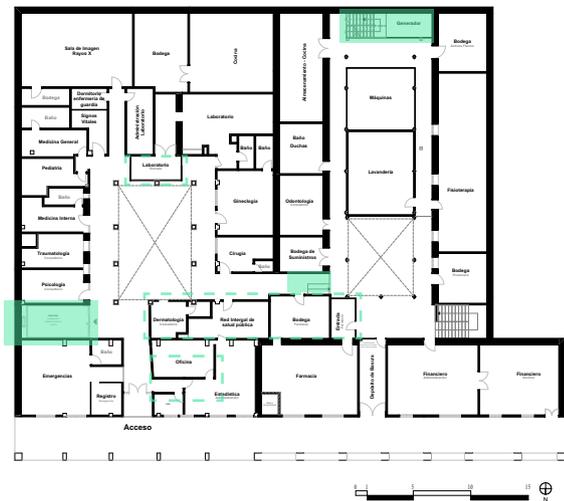
Planta Baja - Modificaciones (Estado Actual)

Figura 45.
Planta modificaciones realizadas (estado actual). Elaboración propia.

- Modificaciones espacios
- Modificaciones circulación

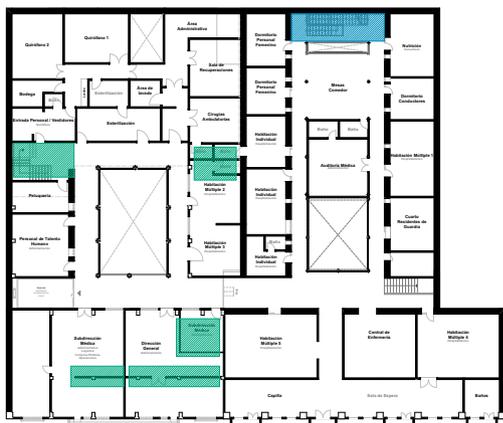
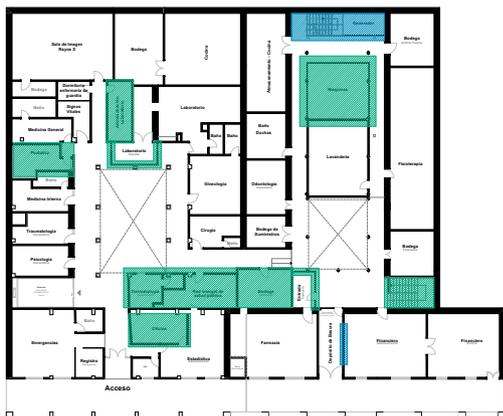
Figura 53. Liberación de elementos. Elaboración propia.

- Desmontar elementos
- Intervención elementos

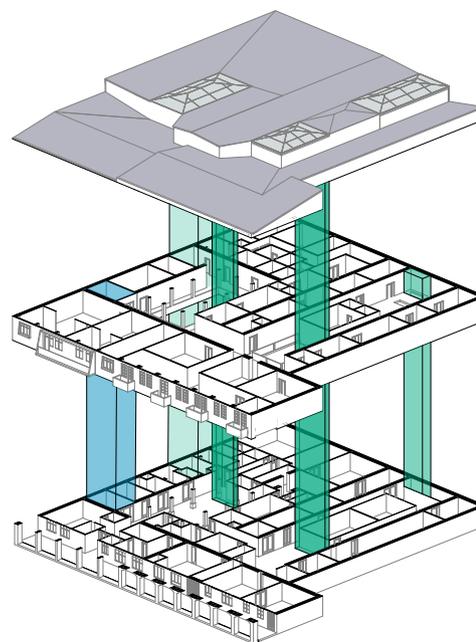
Figura 54.

Núcleos de Circulación, axonometría explotada. Elaboración propia.

- Hospitalización, Emergencias. Personal Médico y Pacientes (Ascensor).
- Hospitalización. Personal Médico y Administrativo (Ascensor).
- Personal Médico/Administrativo, Pacientes y Visitas (Gradas).
- Personal de Servicio. Lavandería (Ascensor).

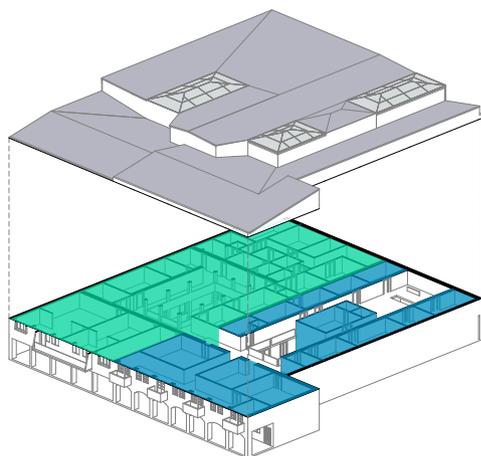
Figura 55.
Zonificación en planta alta, axonometría explotada. Elaboración propia.

- Zona Administrativa.
- Zona Hospitalaria.

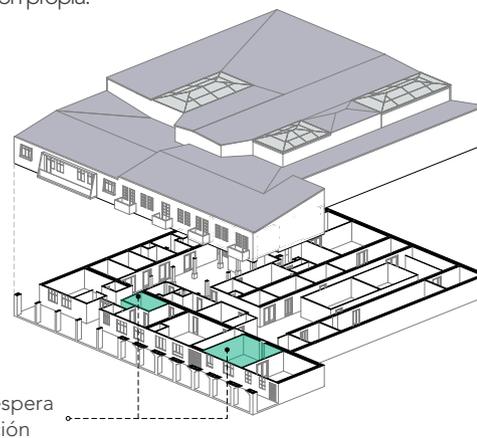
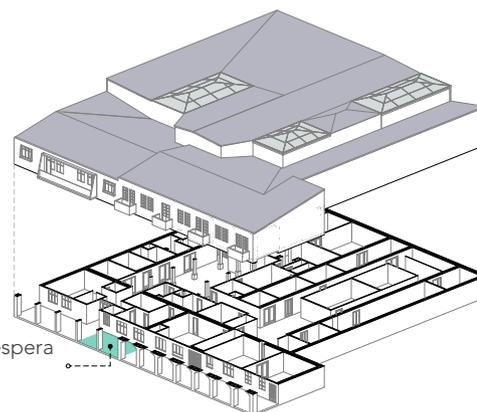
Figura 56.
Reubicación de sala de espera, axonometría explotada. Elaboración propia.

Sala de espera
Reubicación

Sala de espera
Actual

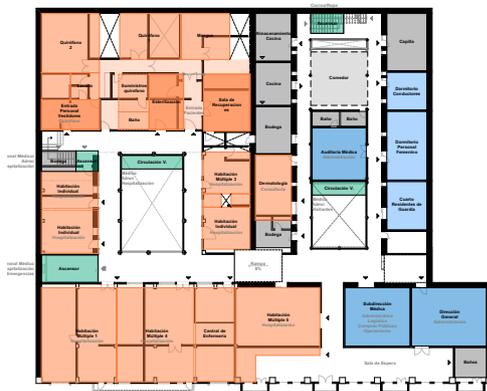
Figura 57. Organización espacial sobre planta original.
Elaboración propia.

- Hospitalización
- Administrativa
- Dormitorios
- Circulación vertical
- Servicio

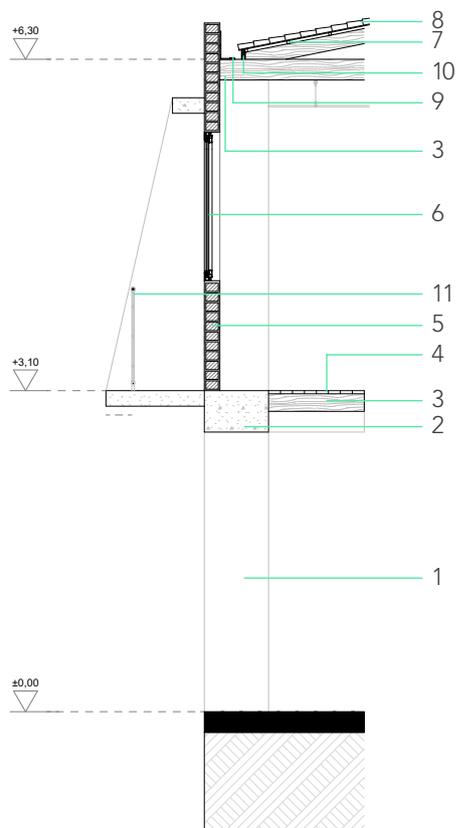
1. Proyección columna de hormigón 60x30
2. Viga de hormigón
3. Vigueta de madera
4. Entablado de madera
5. Mampostería de ladrillo (12x27x8)
6. Vidrio ATR (4mm)
7. Listones de madera
8. Teja tradicional
9. Tela asfáltica
10. Aislante
11. Baranda de Acero

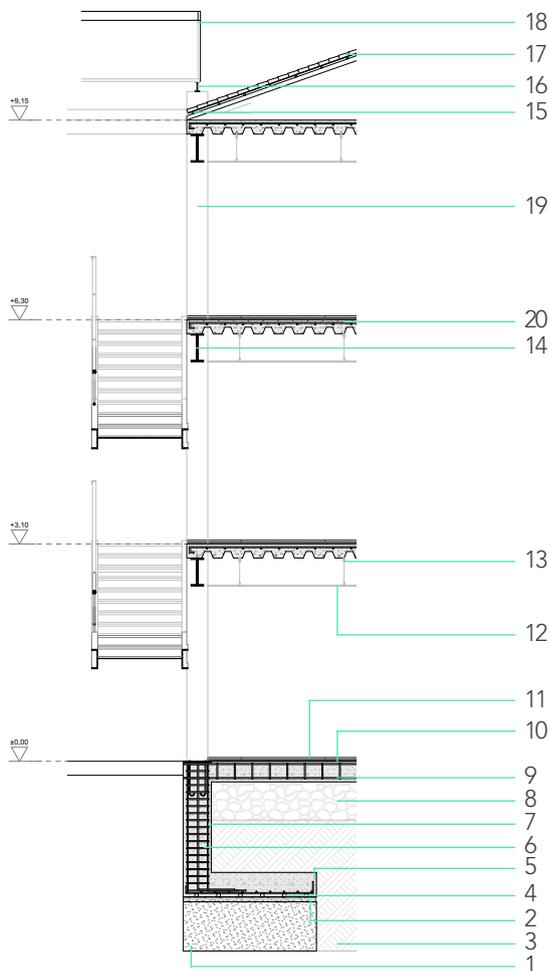
Figura 71. Propuesta - Sección de Fachada HB7.

1. Mejoramiento de Suelo
2. Replanteo HS= 180Kg/cm²
3. Suelo compactado
4. Dados de hormigón
5. Hormigón f'c= 240Kg/cm²
6. 1Ø10mm@15cm (estribos)
7. 1Ø16mm@20cm (parrilla)
8. Hormigón ciclópeo
9. Cadena de cimentación
10. Contrapiso f'c= 240Kg/cm²
11. Vinil hospitalario (e= 2mm)
12. Tablero industrial de yeso
13. Tornillo auto perforante
14. Viga IPE 400 (40x18cm)
15. Listones de madera
16. Viga IPE 160 (16x82cm)
17. Teja tradicional
18. Lucernario (polycarbonato - vidrio)
19. Columna de acero (30x30cm)
20. Placa colaborante de 76mm

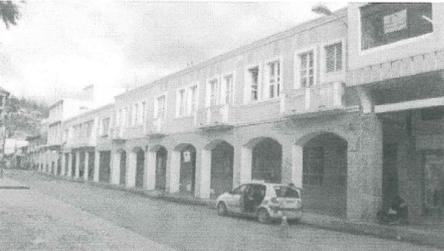
1. DATOS DE IDENTIFICACION				3. EPOCA DE CONSTRUCCION				7. FOTOGRAFIA							
Denominación: HOSPITAL MILITAR NO. 7				Siglo

Descripción: Es necesario dar mantenimiento, prevención y consolidación adecuada de los elementos deteriorados del inmueble, como paredes, estructuras y cubierta.
