# INGENIERIA AUTOMOTRIZ

**Proyecto Previo a la Obtención del Título de Ingeniero en  
Mecánica Automotriz**

**Determinación de Averías en el Sistema de Inyección Electrónica  
de Combustible del Vehículo Mazda 3 Año 2008**

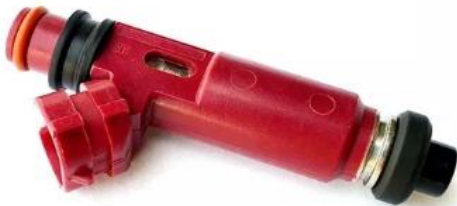
### **Figura 3**

Son los encargados de pulverizar el combustible proveniente del tanque de combustible y que es impulsado por la bomba de combustible, de esta manera los inyectores (Figura 3) se

*Inyector*

En ocasiones los inyectores suelen presentar fallas por defectos de fábrica o a su vez por un mal mantenimiento que pueden ser las siguientes:

- Excesivo consumo de combustible.
- Pulverización desacertada por suciedad en la aguja del inyector.
- Emisiones elevadas de gases contaminantes.
- Potencia en el motor deficiente. (Montero & Paguay, 2021, p.30).

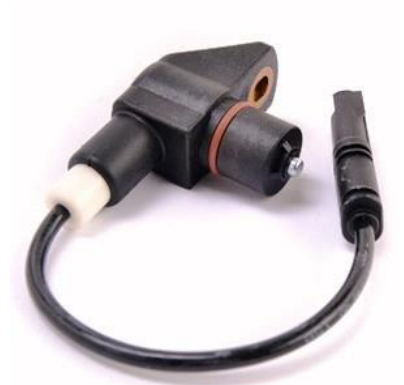
#### **Figura 4**

El CKP (Figura 4) es uno de los sensores que conforma la evolución en la electrónica automotriz, es el encargado de enviar señales a la ECU de la posición, velocidad del cigüeñal y hasta la referencia del pistón número uno. Gracias a esto la computadora del motor manda el pulso de encendido a los inyectores de combustible. Este se encuentra posicionado a un costado de la polea del cigüeñal o en muchos casos cerca del volante del motor. En caso de tener alguna falla en este sensor, el vehículo puede presentar problemas de encendido ya que la ECU no recibiría las señales necesarias para enviar el pulso de encendido a los inyectores (Godoy,

*Sensor CKP Automotriz*

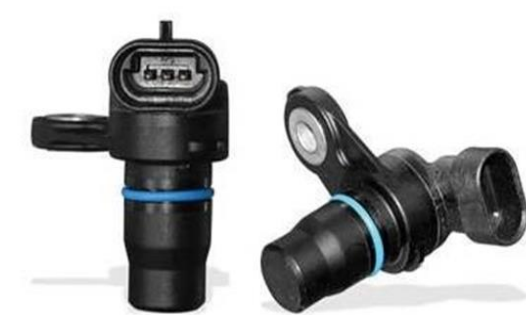
#### **Figura 5**

De igual forma es uno de los componentes modernos en los vehículos, es el encargado de enviar señales de la posición del árbol de levas a la ECU para que pueda determinar la secuencia correcta en la ignición del motor. Este sensor trabaja en conjunto con el CKP. En el caso de fallar, el vehículo tendría problemas de encendido ya que la computadora no recibiría las señales necesarias y por ende no se generaría la ignición (Figura 5) (Bosch Auto Parts, 2010).

*Sensor CMP Automotriz*

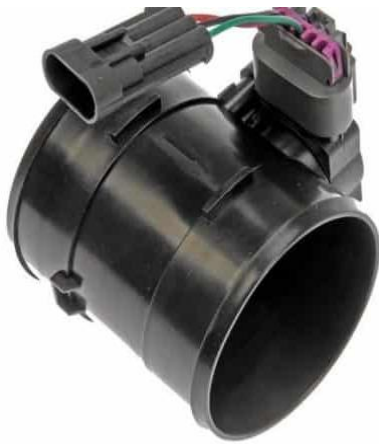
#### **Figura 6**

El sensor MAF (Figura 6) es vital en el motor ya que ayuda a tener una mezcla estequiometrica entre aire y combustible. Se encarga de medir la cantidad de aire que ingresa a la cámara de combustión y mandar esos datos a la ECU para de esta manera permitir más ingreso de aire o de lo contrario obstruir cierta cantidad. Este sensor va ubicado entre el filtro de aire y el colector de admisión (Denton, 2011).

*Sensor MAF Automotriz*

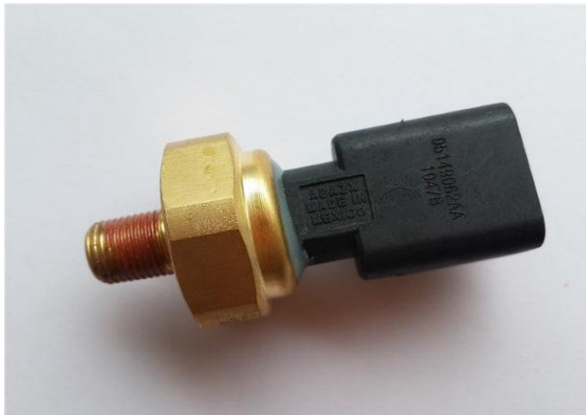
Este sensor (Figura 7) va ubicado en el motor y se une a él mediante una rosca, en el interior se encuentra un filamento el cual trabaja con el principio de la presión atmosférica, esto quiere decir que cuando el aceite genera presión en este filamento, el sensor envía un voltaje a la computadora dando a entender que la presión es la adecuada. Por lo contrario, si el sensor no detecta esta presión que es la requerida para lubricar los cilindros del motor, se encenderá el testigo en el tablero y en muchos vehículos tendrá problemas en el encendido (Bosch Auto Parts, 2010).

**Figura 7***Sensor de Presión de Aceite Motor*

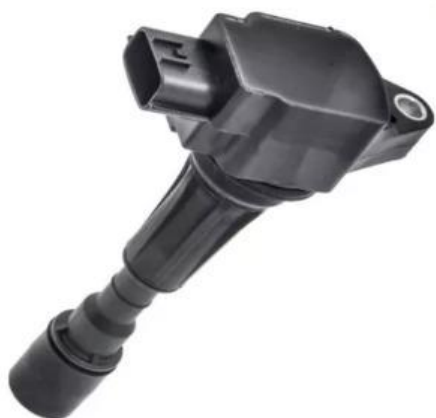
Las bobinas forman parte del sistema de encendido del vehículo, la función que tienen estos componentes es el de transformar corriente normal en alto voltaje, una vez ocurrido esto se distribuye la cantidad necesaria hacia las bujías para poder generar la chispa que producirá la ignición en la cámara de combustión. Si la bobina de encendido se encuentra en mal estado, el vehículo tendría problemas de encendido (Figura 8) (Bosch Auto Parts, 2010).

**Figura 8***Bobina de Encendido Automotriz*

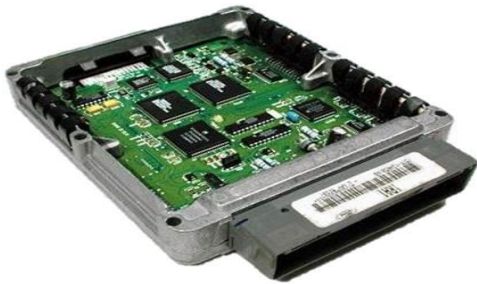
#### **Figura 9**

La ECU (Figura 9) se encarga de leer y receptor señales de los sensores, por otro lado, envía la información correspondiente a los actuadores del vehículo, para que de esta manera el vehículo pueda encender de forma correcta (D'Addario, 2015).

*ECU Automotriz*

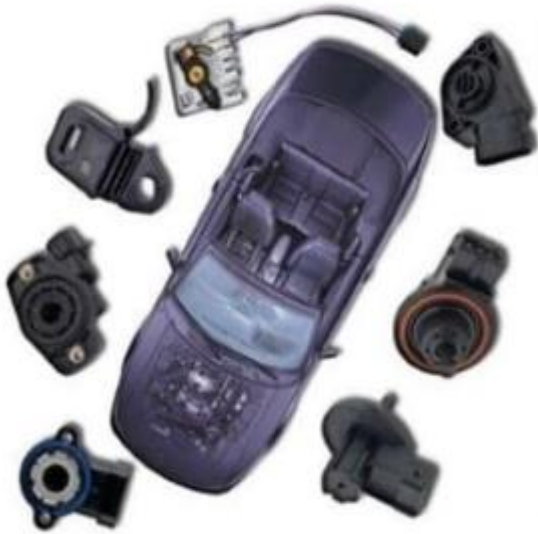
### **Figura 10**

El sistema de inyección electrónica multipunto del vehículo Mazda 3 está compuesto por una variedad de sensores y actuadores (Figura 10) esenciales para su funcionamiento óptimo. Estos componentes incluyen:

*Sensores y Actuadores del Sistema de Inyección Electrónica de Combustible*

En este proyecto, se centró en la revisión exhaustiva de los sensores y actuadores del sistema de inyección electrónica multipunto del vehículo Mazda 3. Los componentes detallados que se analizaron incluyeron el sensor de posición del cigüeñal (CKP), el sensor de posición del árbol de levas (CMP), el sensor de posición del acelerador (TPS), el sensor de flujo de aire masivo (MAF), las bobinas de encendido, la bomba de combustible y los inyectores.

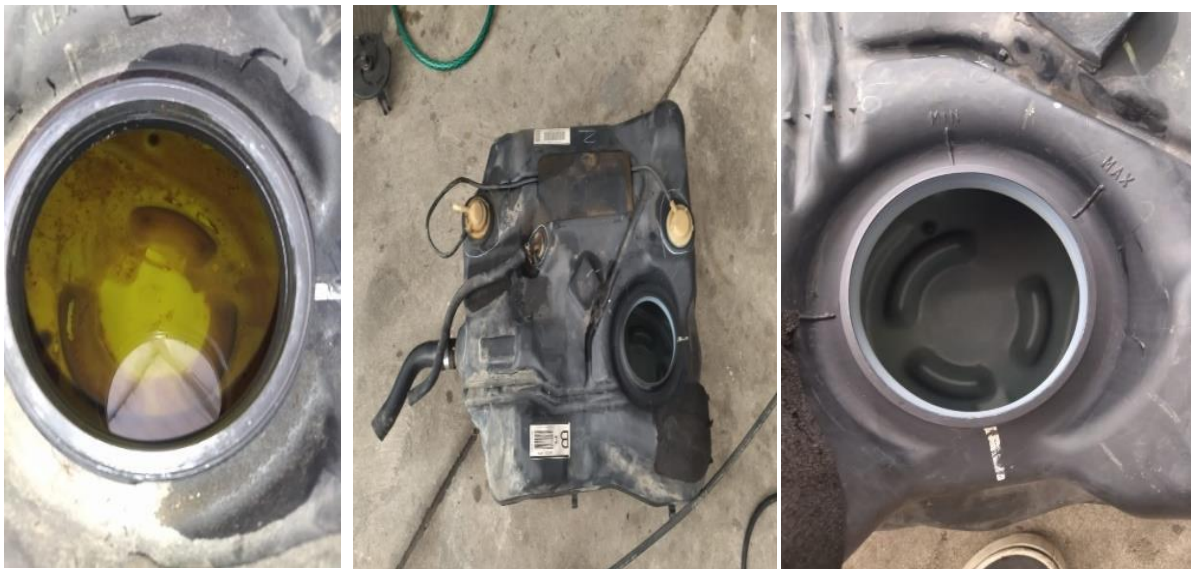
### **Figura 11**

Otro inconveniente encontrado fue la humedad la cual puede tener varios efectos perjudiciales como la corrosión de componentes metálicos, la formación de lodo y la proliferación de microorganismos que pueden obstruir filtros y causar problemas en los motores.

#### *Análisis del Estado del Combustible y Depósito*

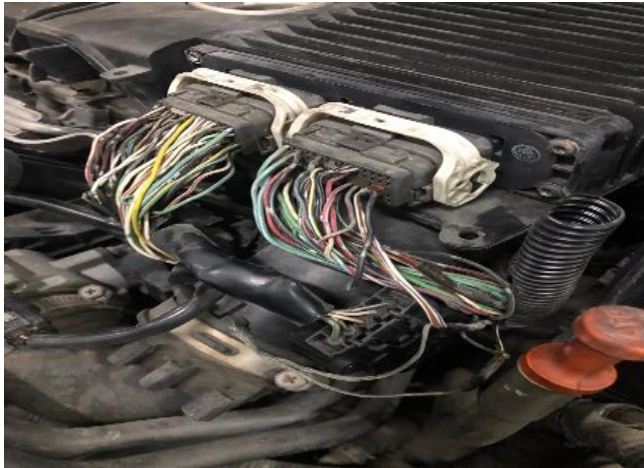
### **Figura 12**

En este proceso, se verifica minuciosamente el estado de las conexiones eléctricas, como conectores, enchufes y terminales, con el objetivo de asegurarse de que estén debidamente aseguradas y no presenten ninguna holgura o suelta que pueda generar problemas eléctricos o interrupciones en el flujo de corriente. Además, se examina detenidamente el aislamiento de los cables que conforman el sistema eléctrico.

#### *Cableado Eléctrico*

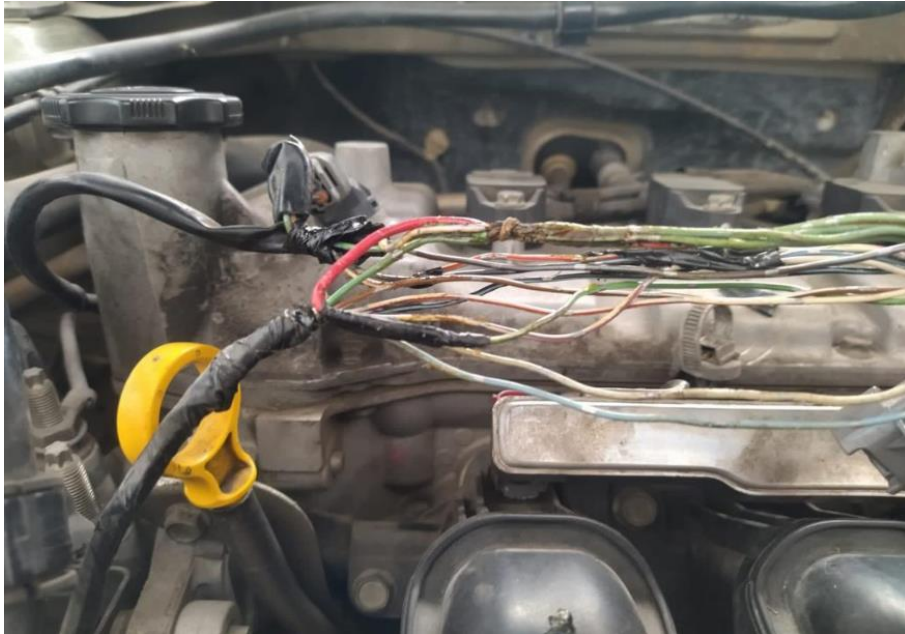
## Figura 13

Al llevar a cabo una inspección más detallada, pudimos confirmar ciertas discrepancias o irregularidades en la condición física del cableado (Figura 13). Entre estas irregularidades, notamos que se habían realizado conexiones entre cables que no tenían el mismo voltaje especificado para un funcionamiento adecuado. Además, se evidenció un deficiente aislamiento de estas conexiones, lo que resultó en la corrosión de los conductores debido a la exposición a la humedad ambiental.

### *Análisis del Cableado y sus Componentes*

Dadas las condiciones deterioradas en las que se hallaba el cableado eléctrico, las cuales estaban causando una serie de inconvenientes y problemas en su funcionamiento, se optó por llevar a cabo una intervención integral. En esta intervención, se llevó a cabo la eliminación de las uniones y puentes presentes en el cableado específicamente en la alimentación del sensor CMP el cual debe recibir 5 V y en este caso y en este caso el puente evidenciado otorgaba 12 V, adicional a esto los cables que comunican cada inyector se encontraban descubiertos sin ningún tipo de aislamiento.

Para permitir una exhaustiva limpieza de la acumulación de sulfato que se había formado. Posteriormente, se procedió a aplicar una capa de cinta aislante de alta calidad para garantizar un recubrimiento efectivo, restaurando así la integridad y el rendimiento óptimo del sistema eléctrico en cuestión (Figura 30).

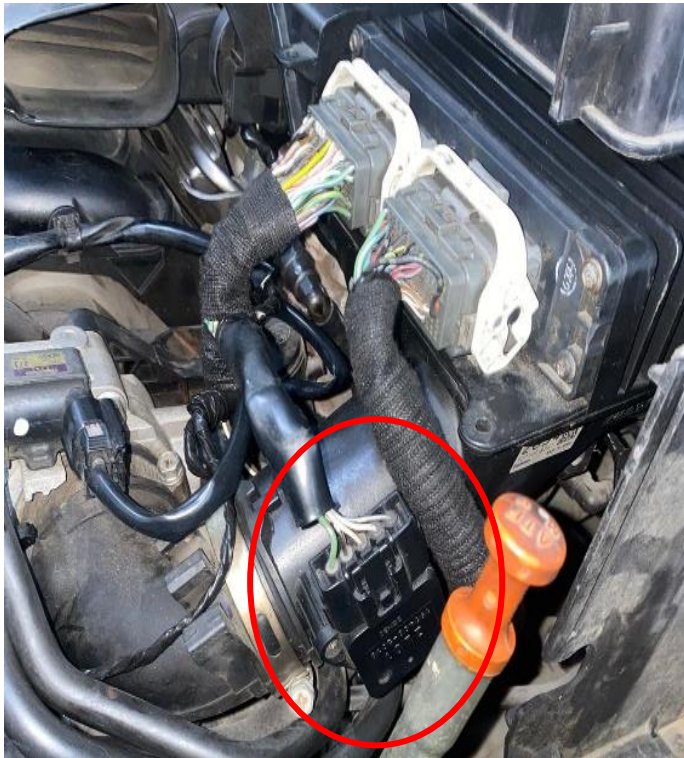
## Figura 15

El sensor MAF, categorizado como un sensor de hilo caliente, presenta cinco pines, de los cuales tres son para el sensor MAF y los dos restantes son para el sensor IAT. Este componente funciona con voltajes que oscilan entre 1.5 V y 3.5 V, cubriendo desde el ralentí hasta la carga máxima del motor (Figura 15).

### *Ubicación del Sensor MAF*

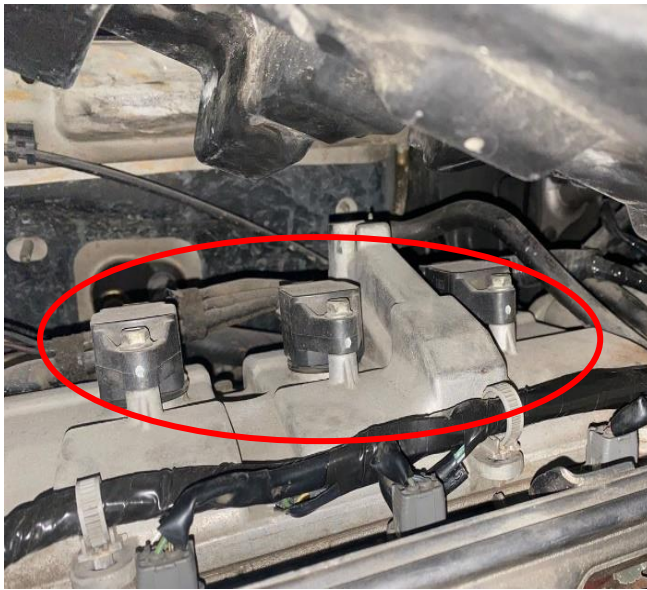
## Figura 16

La bobina (Figura 16) de encendido directo en un vehículo tiene la función principal de generar la chispa de alta tensión necesaria para encender la mezcla de combustible y aire en un cilindro del motor. Este componente es crucial en el sistema de encendido y reemplaza la función del distribuidor en los sistemas de encendido convencionales.

### *Ubicación de las Bobinas*

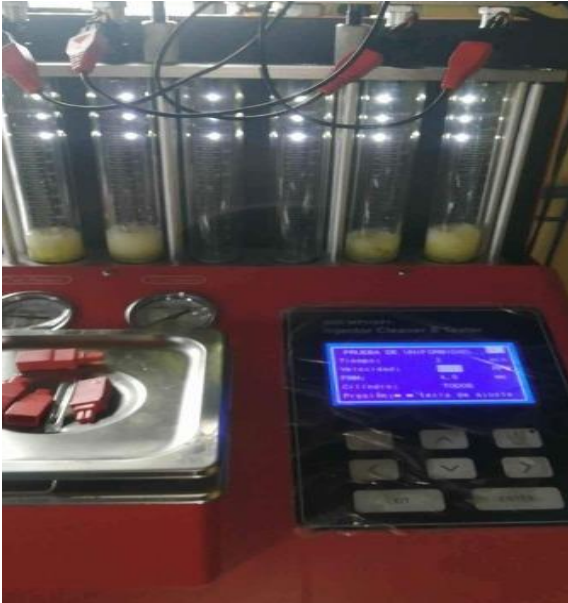
**Figura 17**

Para llevar a cabo la evaluación del sistema de combustible, es esencial proceder al desmontaje de los inyectores. Este paso nos permite realizar pruebas para verificar su correcto funcionamiento. Durante este proceso, podemos identificar posibles obstrucciones en los inyectores que podrían afectar la atomización adecuada del combustible (Figura 17), lo que, a su vez, podría generar problemas en el motor. Cabe mencionar que después de este tipo de pruebas lo más recomendable es realizar la respectiva limpieza utilizando el método de ultrasonido y reemplazo de microfiltros (Figura 18) ya que, si uno de los inyectores se encuentra permanentemente abierto, podría dar lugar a un exceso de combustible dentro de la cámara de combustión. Esta situación conduciría a un consumo desmedido de combustible y la producción de hollín, lo que, en última instancia, resultaría en un rendimiento deficiente del motor.

*Comprobación de los Inyectores*

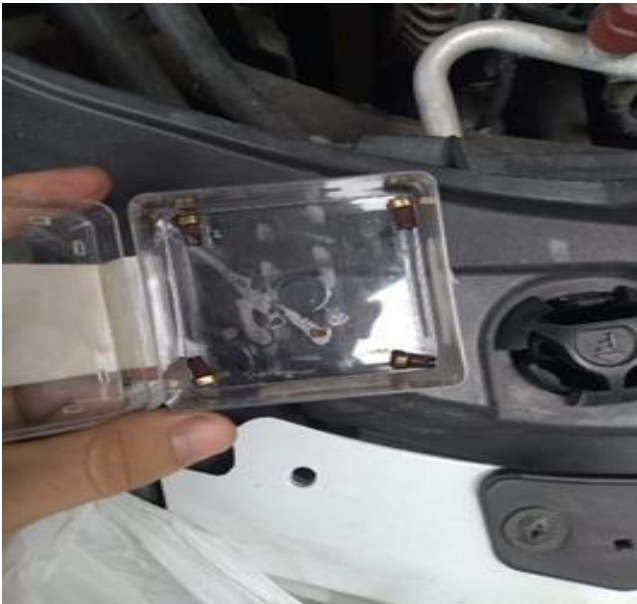
**Figura 18**

*Cambio de Microfiltros*

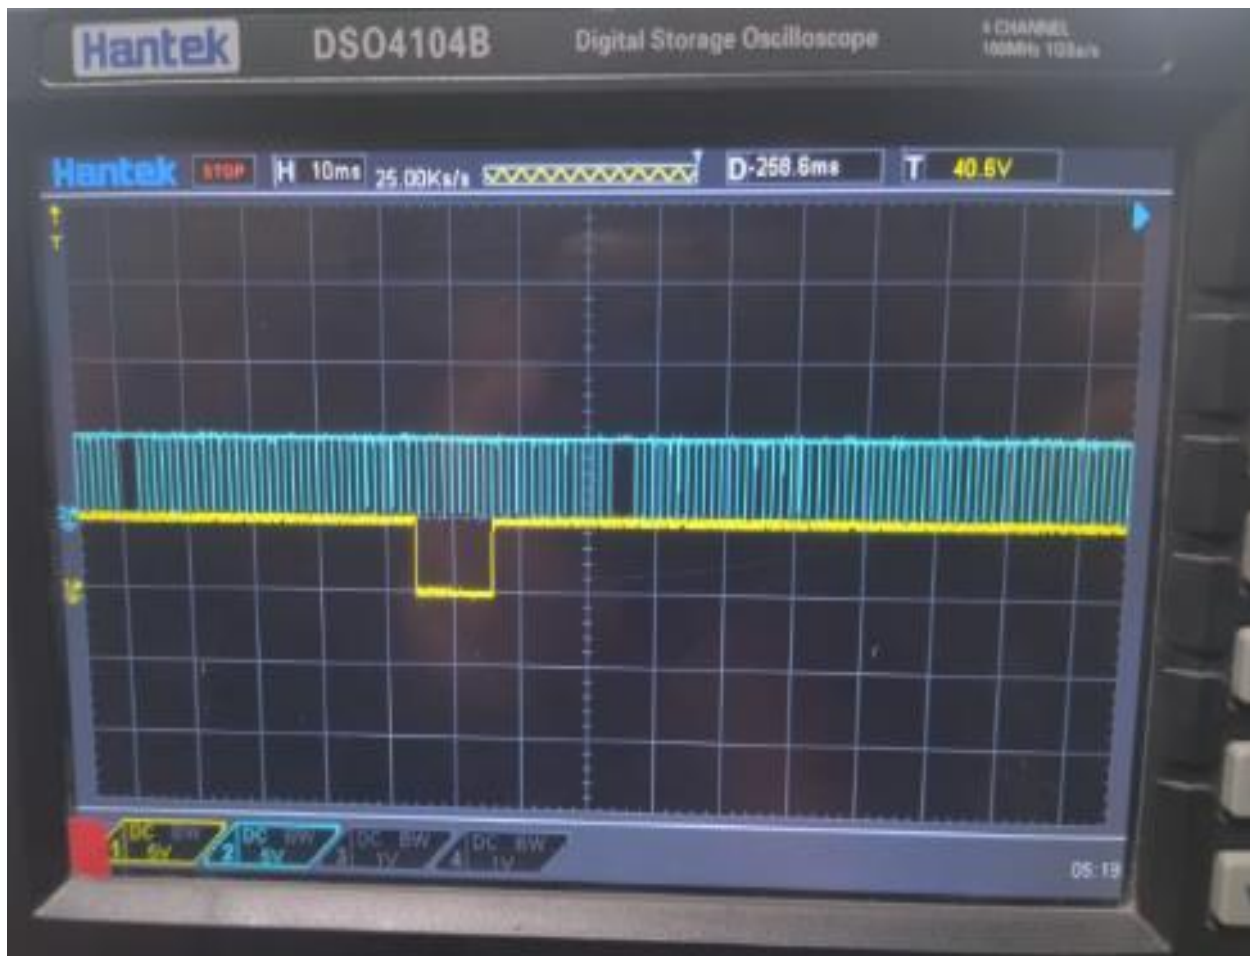
**Figura 21**

Durante la verificación del sensor CMP a 1500 RPM, hemos conseguido un rango de funcionamiento de 5 V que permanece estable, sin fluctuaciones significativas. Estos resultados indican que el sensor está operando correctamente y proporcionando datos fiables, como se observa en la (Figura 21) en el canal 1. (Luzuriga, 2018)

*Sensor CMP Sensor de Posición del Árbol de Levas*

En la exhaustiva prueba de diagnóstico del motor a 1500 RPM, se corroboró el correcto funcionamiento del sensor CKP, generando una señal estable de 5 V, así como del sensor CMP, cuya señal de 5 V se mantuvo constante sin fluctuaciones.

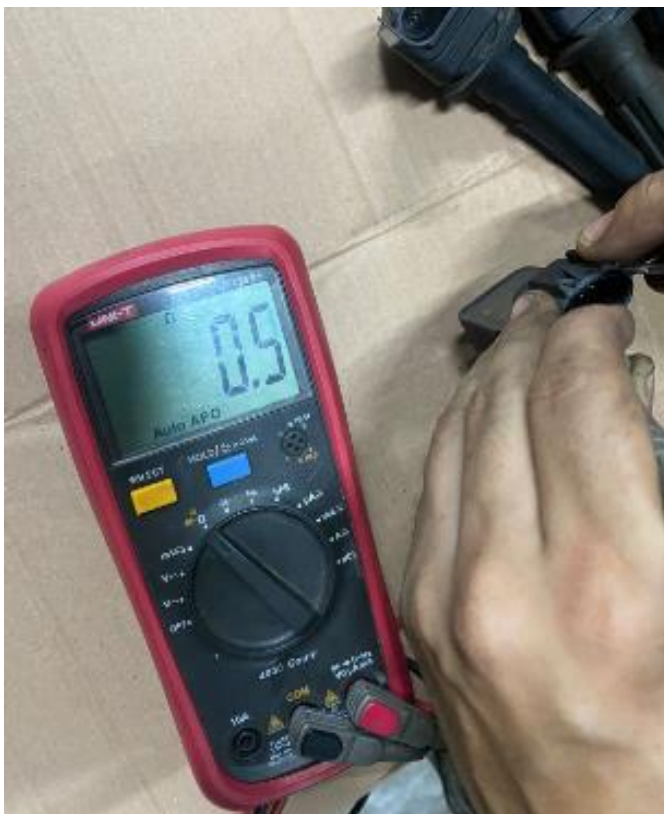
#### Figura 26

Para verificar el correcto funcionamiento de las bobinas de este vehículo, se llevó a cabo la medición de la resistencia de cada una para asegurar su óptimo rendimiento y garantizar una chispa adecuada para encender la mezcla aire-combustible. Estas mediciones nos permiten evaluar el estado operativo de cada bobina y asegurar su funcionamiento óptimo

##### Bobinas #1

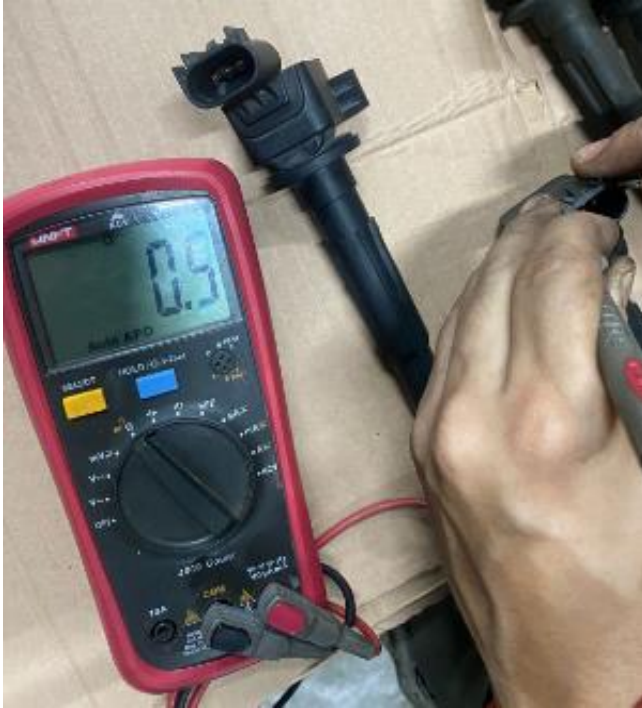
**Figura 27**

Mientras que en la (Figura 27), la bobina #2 también mostró una resistencia de  $0.5 \Omega$ .

*Bobina #2*

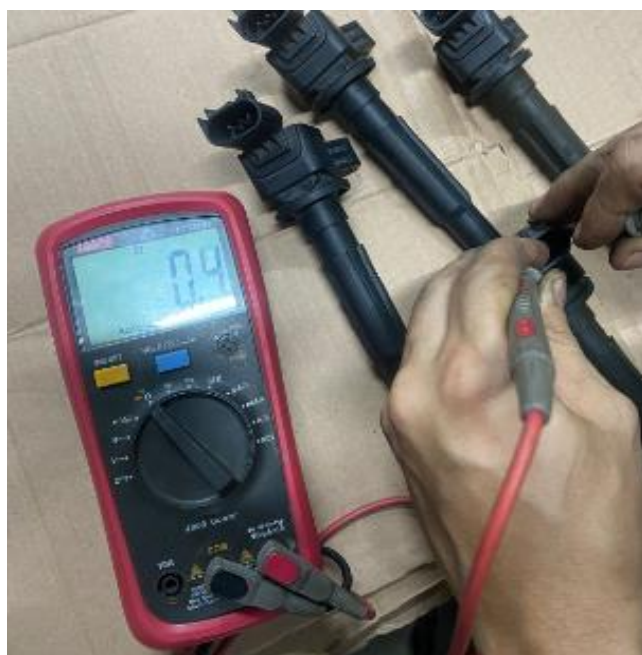
**Figura 28**

Respecto a la bobina #3 (Figura 28), se midió una resistencia de  $0.4 \Omega$

*Bobina #3*

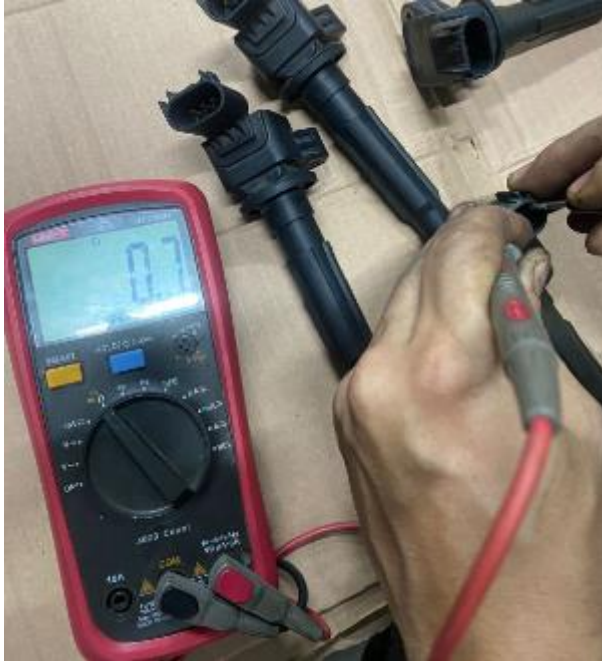
### **Figura 29**

Finalmente, en la bobina #4 (Figura 29), se observó una resistencia de  $0.7 \Omega$

#### *Bobina #4*

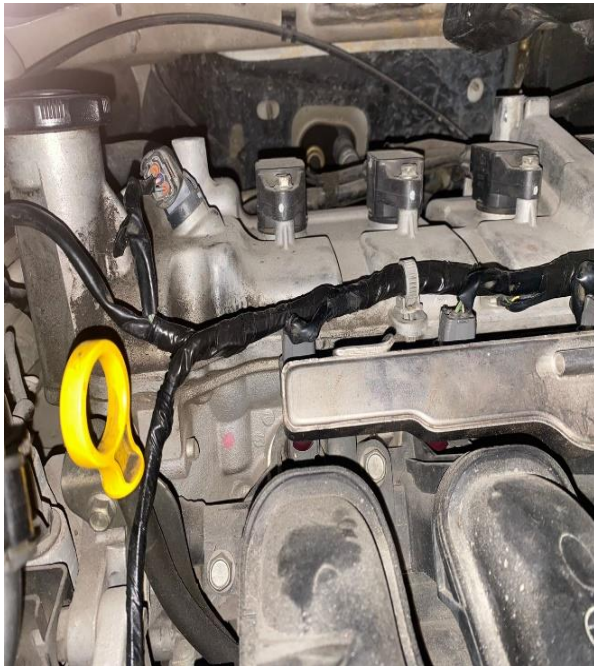
**Figura 30***Reacondicionamiento de Cableado del Sistema Eléctrico*

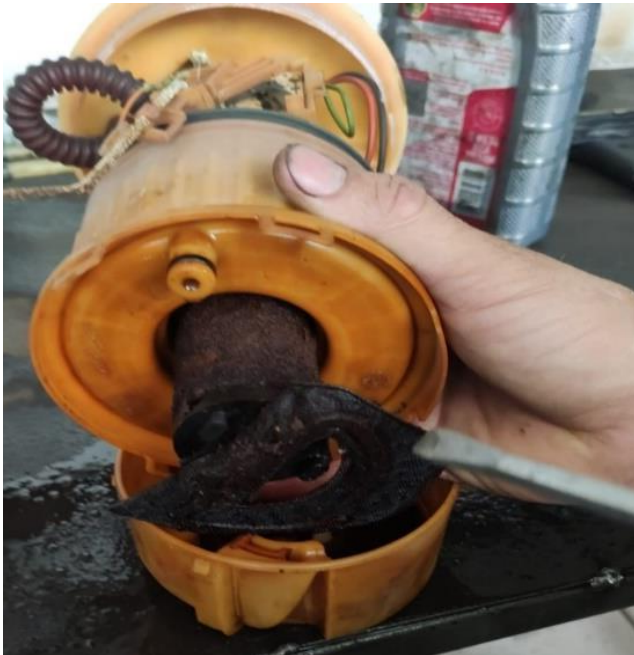
**Figura 31**

La evaluación de la bomba de combustible se llevó a cabo después varios factores como lo fue el depósito de combustible extremadamente sucio y con sedimentos solidos además se realizó pruebas de presión con la ayuda de un manómetro para determinar que la bomba inicialmente no generaba ninguna presión (Figura 32), ocasionando fallas como inestabilidad en el motor y pérdida de potencia por consiguiente extraemos la bomba de combustible para proceder a desarmarla y revisar el estado en el que se encontraba (Figura 31) donde se observó que también había acumulado gran cantidad de suciedad y por la presencia de humedad en el combustible esta misma había comenzado a corroerse.

*Estado de Bomba de Combustible*

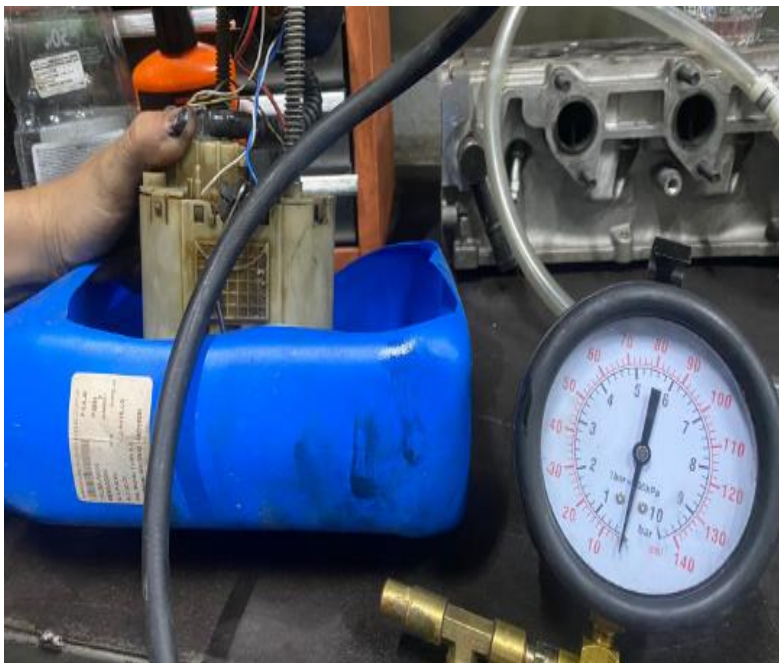
**Figura 32**

*Presión Nula en Bomba de Combustible*

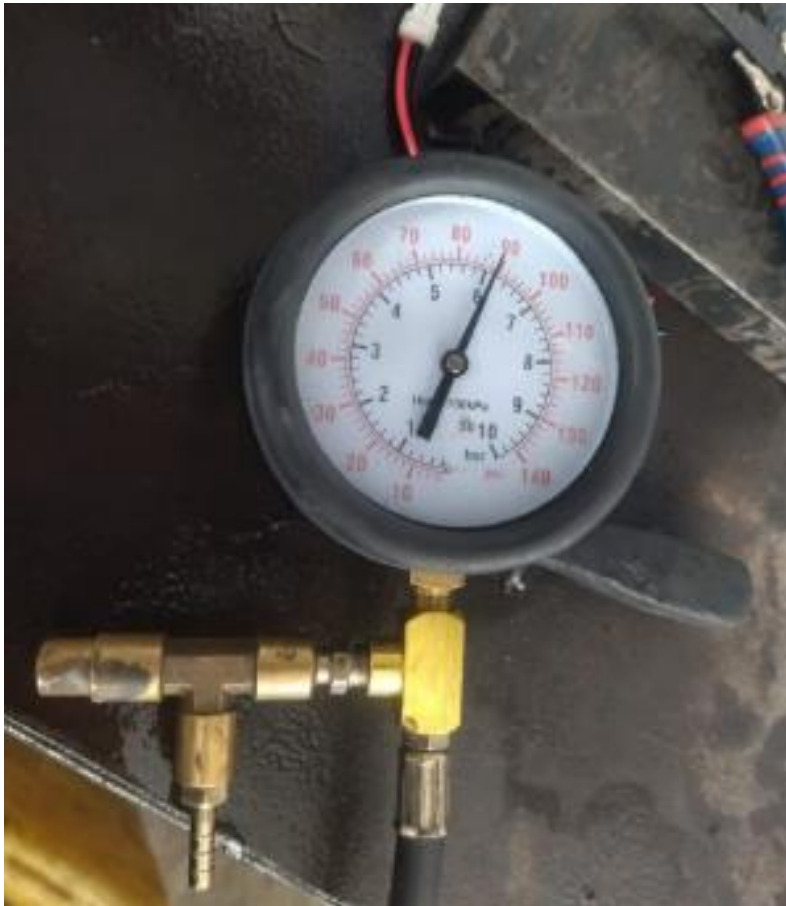
**Figura 33**

*Presión Correcta Bomba de Combustible*

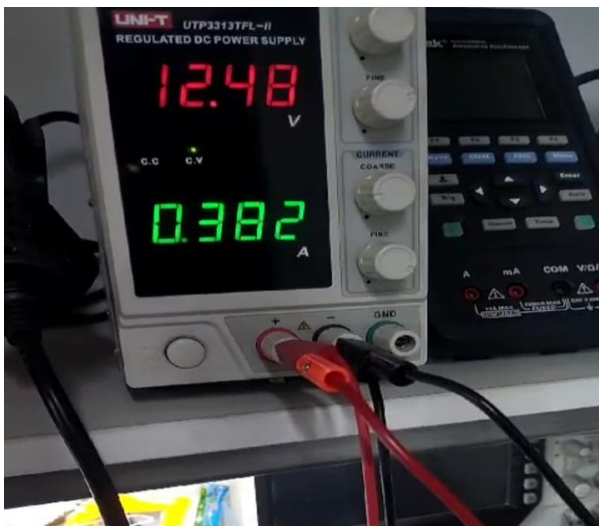
### Figura 35

La comprobación de la Unidad de Control del Motor (ECU) en un banco de pruebas de la marca UNI-T fue crucial para evaluar su rendimiento y funcionalidad en un entorno controlado, durante estas pruebas se confirmó que la ECU recibe adecuadamente la alimentación de 12 V y genera un consumo menor a 1.000 A el cual nos indica que no tiene consumos excesivos de energía ni cuenta con ningún corto.

Además, se evaluó la capacidad de la ECU (Figura 35) para recibir señales de diversos sensores y transmitir comandos a los actuadores. Este análisis permitió identificar posibles problemas antes de que se convirtieran en fallas graves, mejorando así la confiabilidad del sistema.

#### *Comprobaciones de la ECU*
