Tesis previa a la obtención del título de
Arquitecta.

Propuesta de reubicación de asentamientos informales
localizados en zonas de riesgo. Caso de estudio barrio
Santa Inés de Chontacruz, Loja.

Loja - Ecuador
Abril 2024

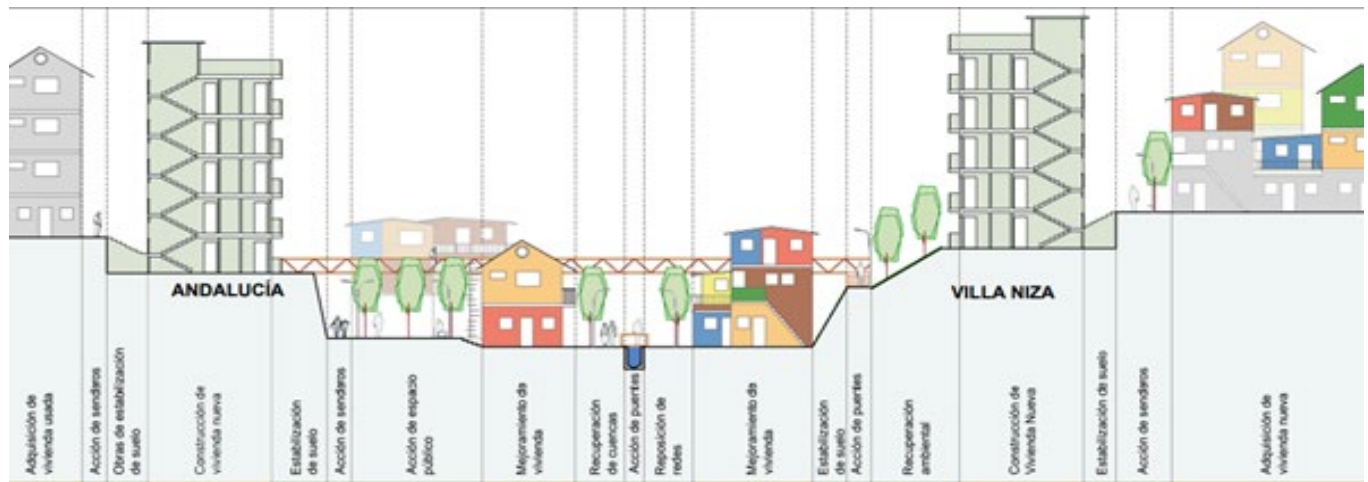
Figura 18. Corte representativo de la intervención en la Quebrada Juan Bobo. Fuente: Urban EAFIT, n.d.

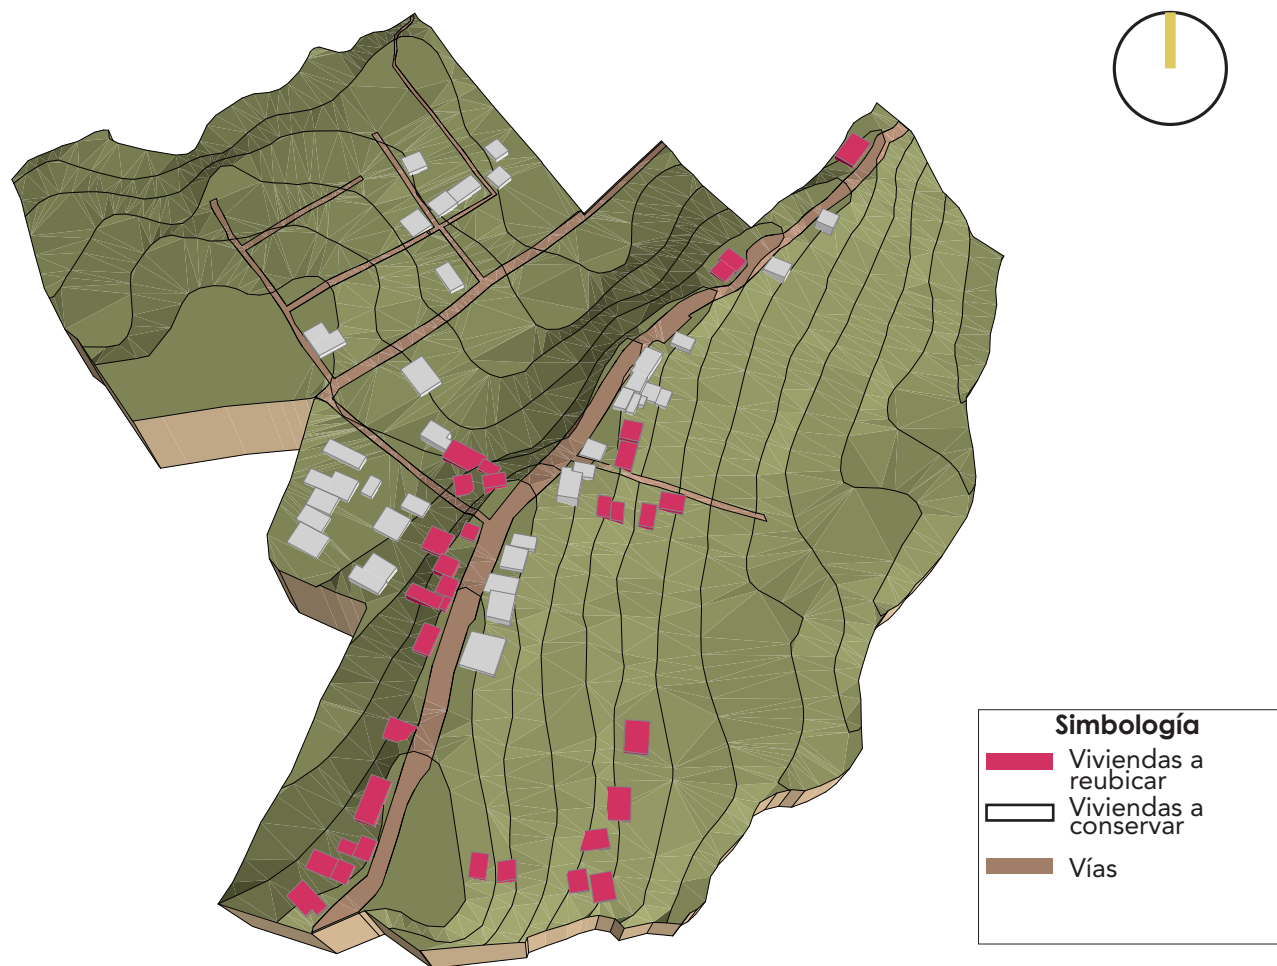
Figura 65. Viviendas según su estrategia de intervención.
Elaboración: Propia

De acuerdo a los resultados obtenidos a través de la metodología Heurística se determina que 43 de las 72 viviendas existentes en el área de estudio serán conservadas, 29 de ellas serán reubicadas, y restante serán mejoradas. La propuesta de reubicación será desarrollada con el diseño un anteproyecto mientras que para las viviendas que serán conservadas; se plantearán estrategias para hacer posible este tipo de acciones a nivel arquitectónico.

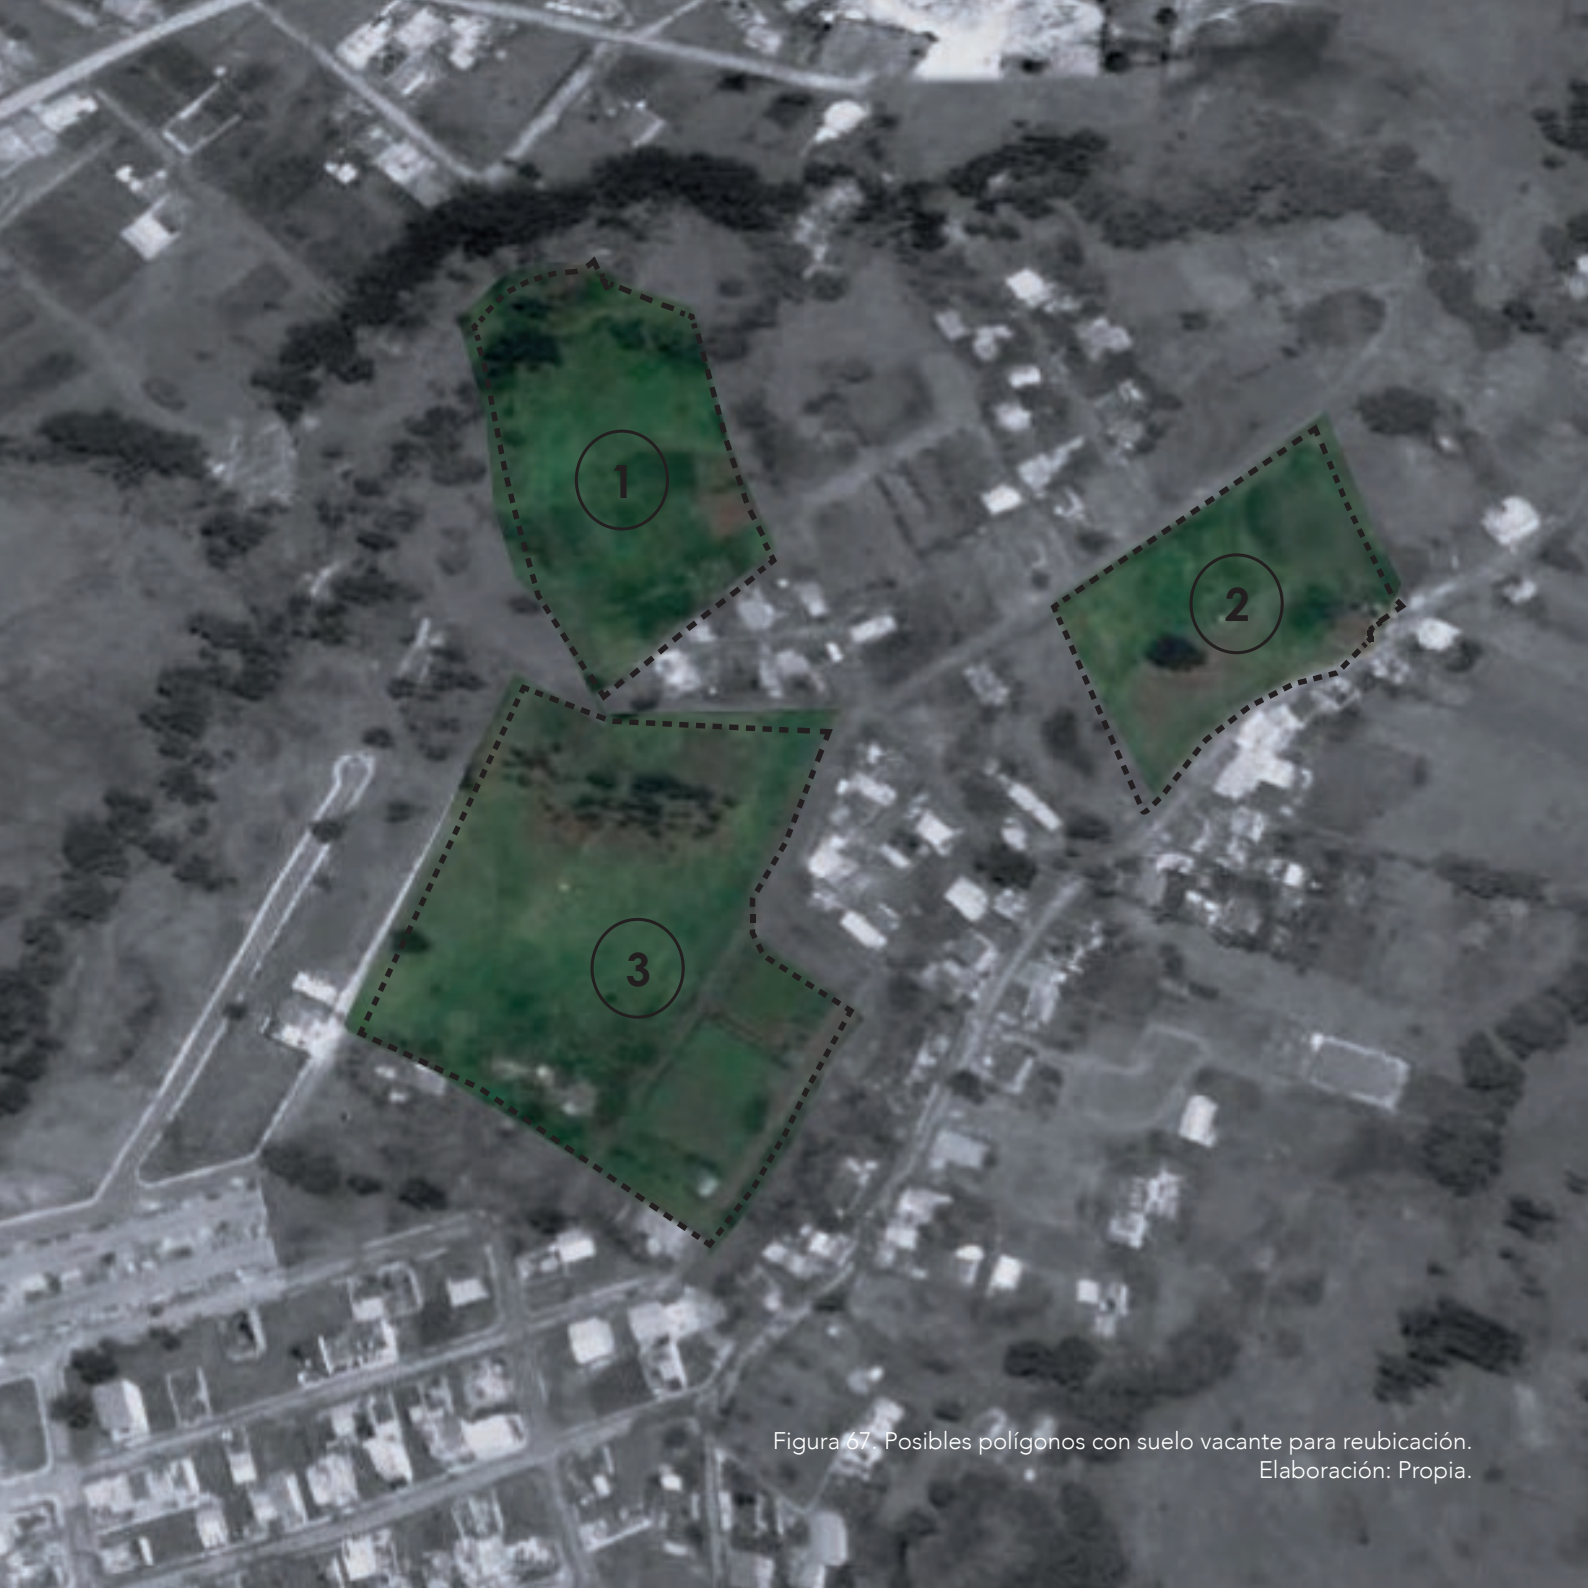
Figura 67. Posibles polígonos con suelo vacante para reubicación.
Elaboración: Propia.

El polígono 1 y 2 se localizan dentro del área perteneciente a Santa Inés, mientras que el polígono 3 forma parte de Chontacruz pero no de Santa Inés; éstas áreas son de tenencia particular.

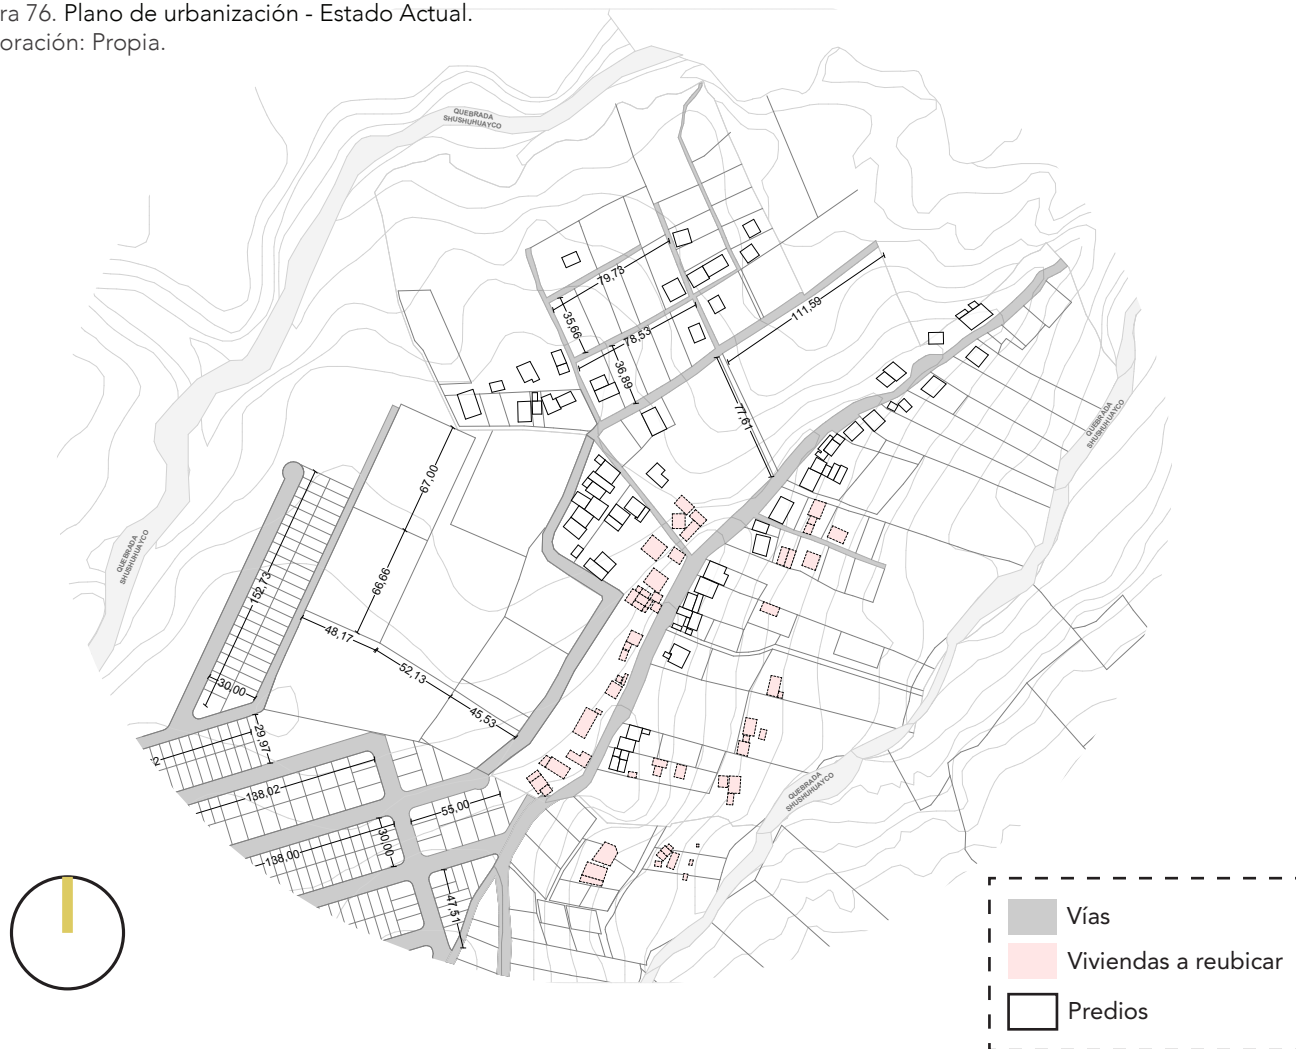
La propuesta de urbanización se plantea en base al estudio del estado actual, nuevos ejes viales considerando el plano establecido por el municipio, los mismos que han sido planificados más no contruidos; de esta forma la propuesta de vialidad se respeta mayormente para la disposición y las secciones de los nuevos ejes viales que conformarán el tejido urbano.

Figura 77. Plano de Urbanización - Propuesta.
Elaboración: Propia.

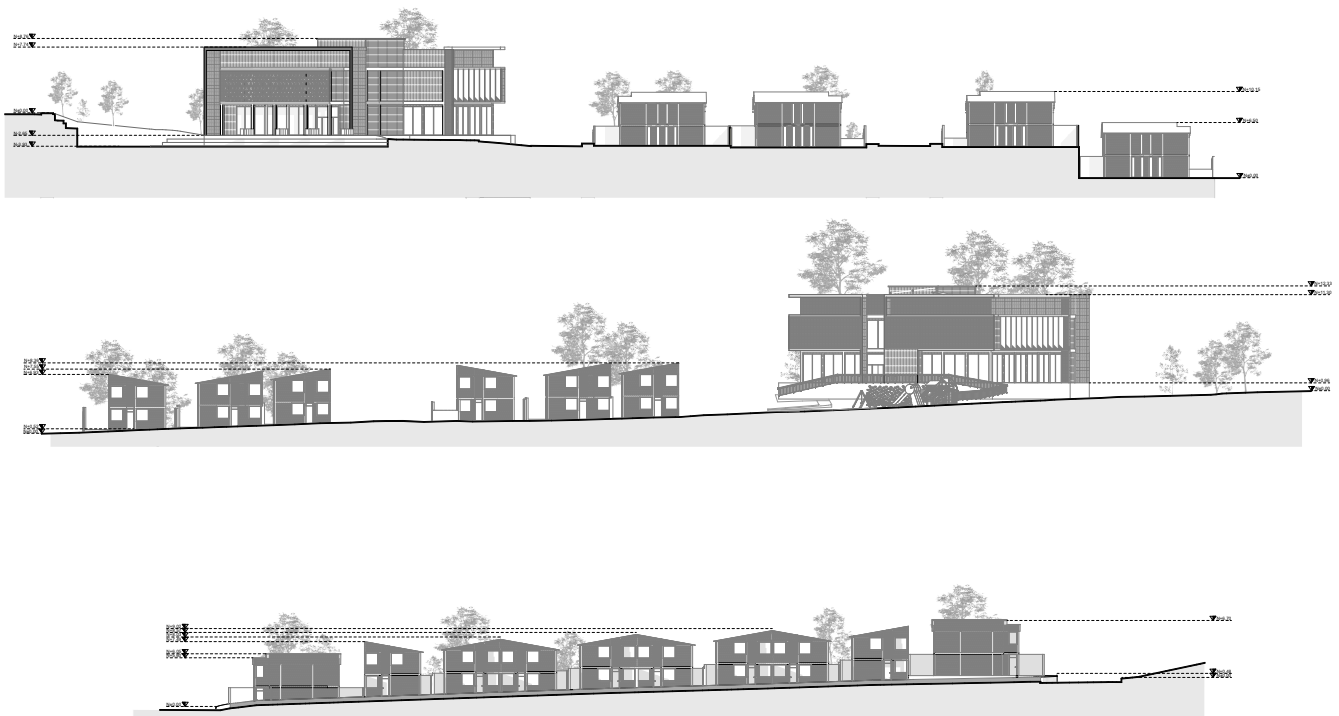
Figura 81. Secciones urbanas.
Elaboración: Propia.

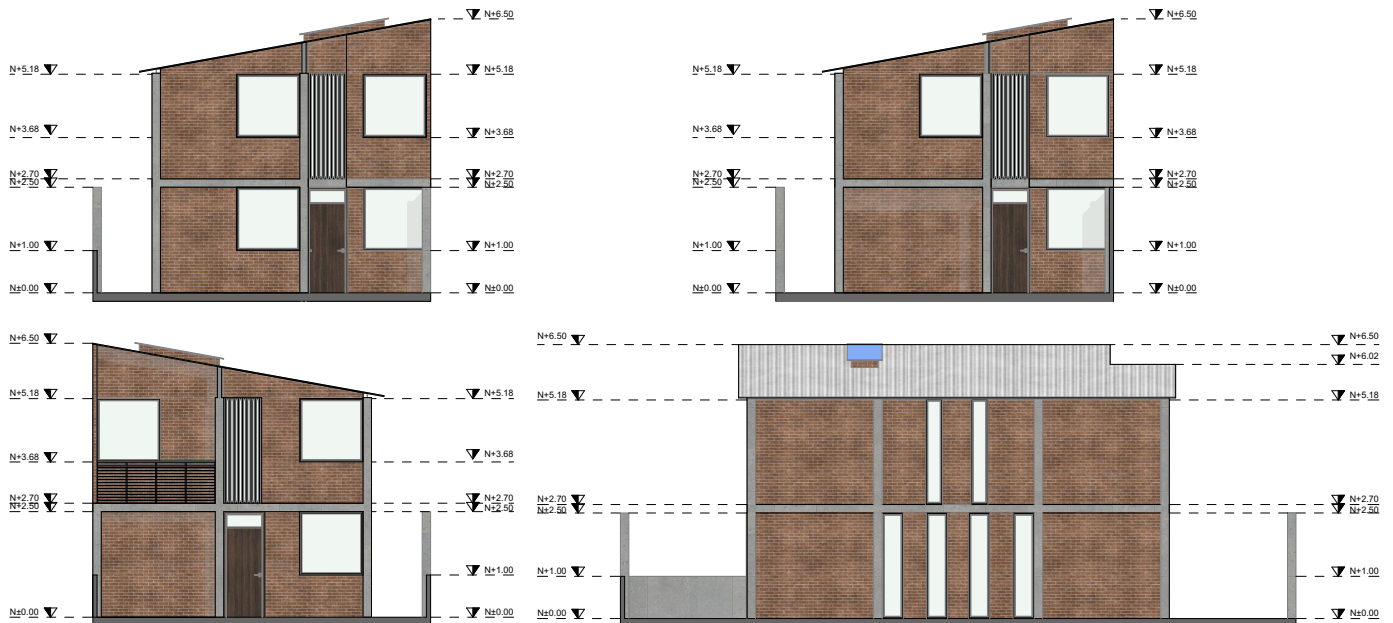
Figura 89. Elevaciones vivienda.
Elaboración: Propia.
