Tesis previa a la obtención de título de  
Ingeniero Civil.

**Análisis comparativo de los diseños de pavimento  
rígido y flexible de la vía de acceso a la UIDE**

**UNIVERSIDAD INTERNACIONAL DEL ECUADOR  
FACULTAD DE CIENCIAS TÉCNICAS  
ESCUELA DE INGENIERIA CIVIL**

Quito, julio de 2024

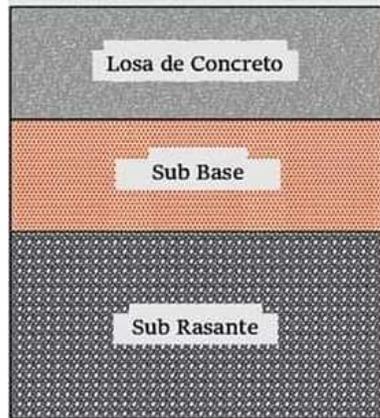
**Subbase:** sirve como capa de transición, suministra apoyo uniforme y estable para el pavimento; la función más importante es impedir la acción del bombeo en las juntas, grietas y extremos del pavimento. Se entiende por bombeo a la fluencia del material fino con agua fuera de la estructura del pavimento debido a la infiltración del agua por las juntas de las losas.

Imagen 1 Estructura de pavimento rígido

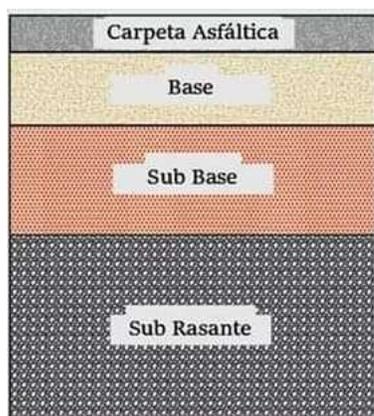
Imagen 2 Estructura de pavimento flexible

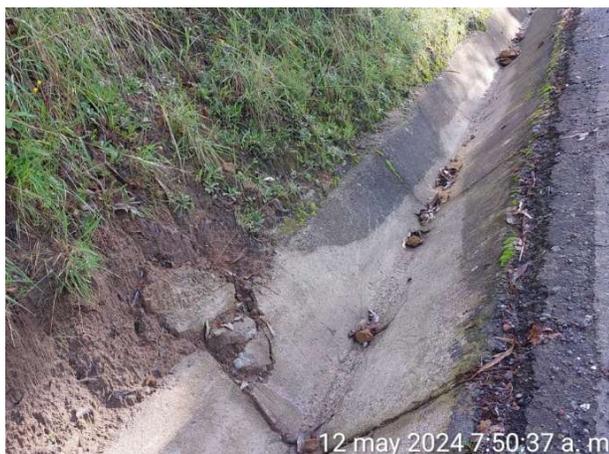
El sistema de drenaje de esta vía consiste en cunetas laterales y sumideros con pozos de revisión. En la inspección realizada se pudo verificar que estas estructuras no han tenido el mantenimiento adecuado; las cunetas a lo largo de la vía presentan una condición estructuralmente buena, sin daños mayores, sin embargo, como se observa en las imágenes N° 4 y 5, existe una considerable acumulación de sedimentos, vegetación y residuos sólidos en diversas secciones que en algunos casos obstruyen el flujo de agua, además, en ciertos tramos las cunetas presentan fisuras y desprendimientos.

Imagen 4 Desprendimiento en cuneta

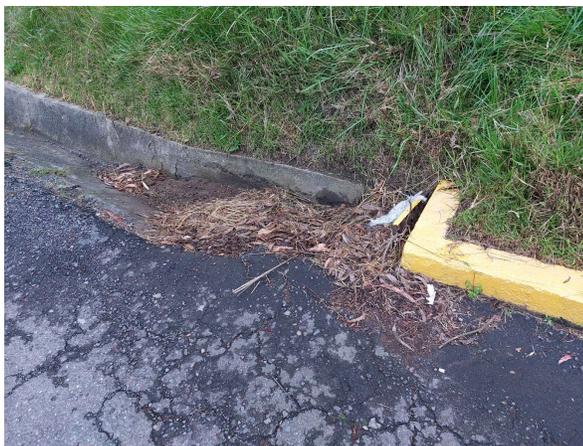
Imagen 5 Cuneta tapada

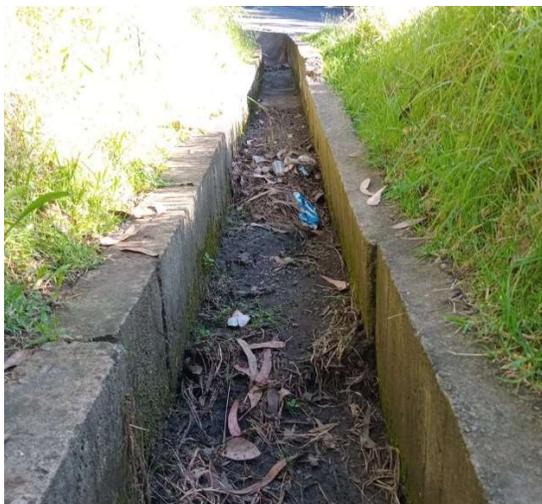
Aunque las cunetas y canales mantienen su integridad estructural, la acumulación de materiales reduce su capacidad hidráulica (imagen N°6), afectando la eficiencia del sistema de drenaje, por lo que se recomienda iniciar inmediatamente con labores de limpieza de estas estructuras para evitar la indeseable acumulación de agua lluvia en los sectores con menores gradientes longitudinales; es importante limpiarlas periódicamente y en los casos puntuales que están dañadas repararlas, ya que en general se encuentran en buen estado estructural y funcionan con normalidad.

Imagen 6 Canal

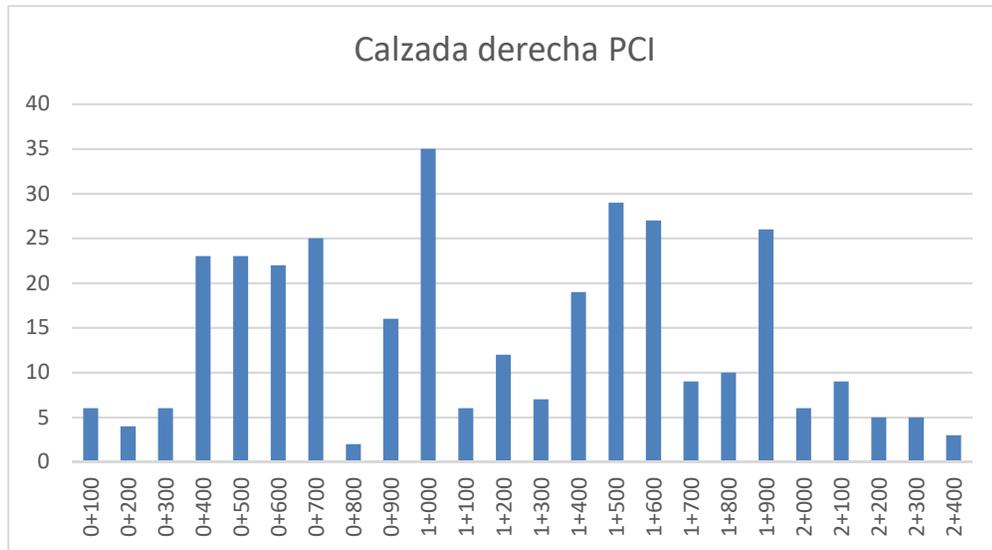
Los resultados obtenidos para cada carril analizado se resumen en los gráficos N° 1 y 2 presentados a continuación:

Gráfico 1 Resultados PCI calzada derecha

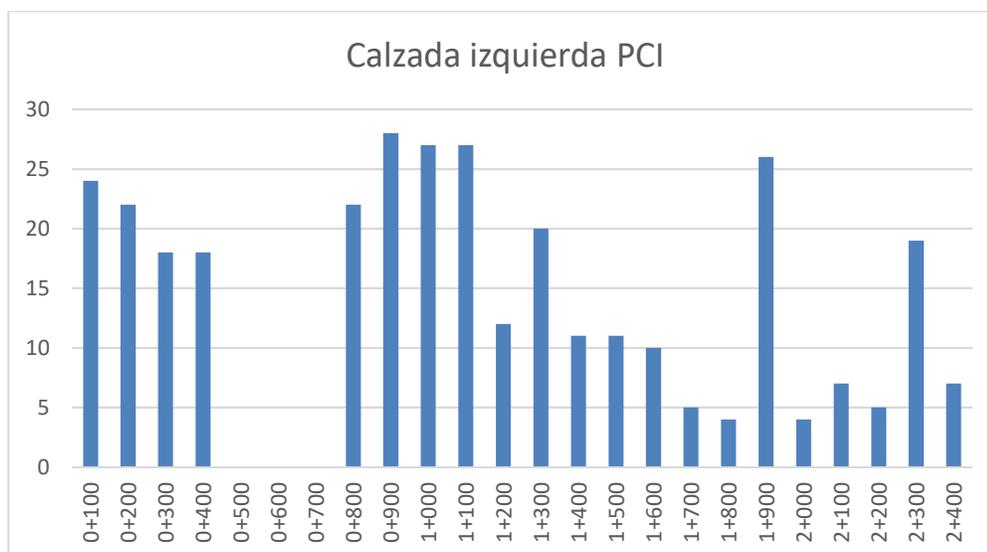
Gráfico 2 Resultados PCI calzada izquierda

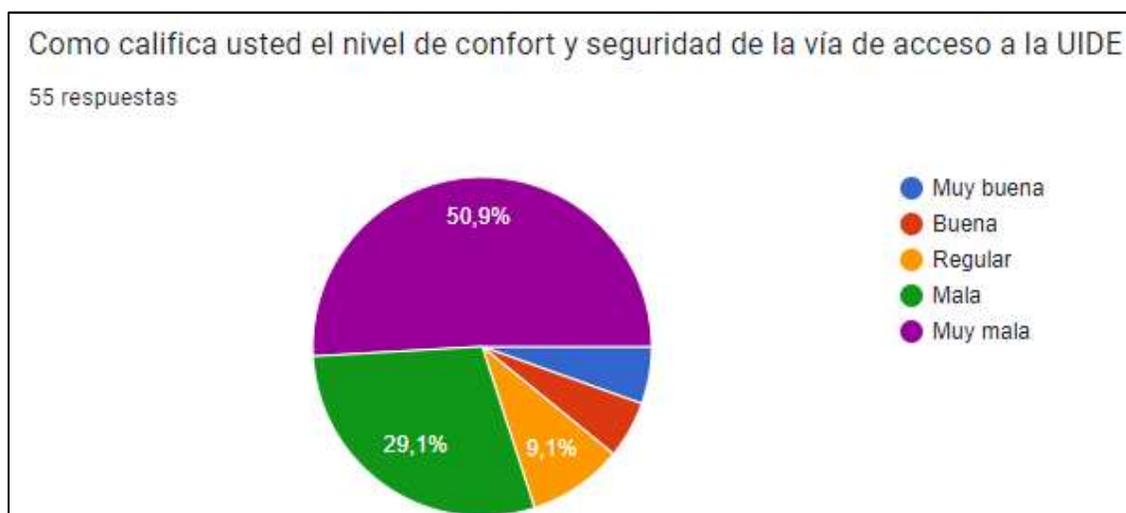
Gráfico 3 Resultados encuesta nivel de confort vía

Para evaluar el confort y la seguridad de la vía, se realizaron encuestas a 55 personas, incluyendo estudiantes, docentes y visitantes de la Universidad. De los encuestados, el 50.9% coincidió en que la vía está en muy malas condiciones, como se puede observar en el gráfico N° 3.

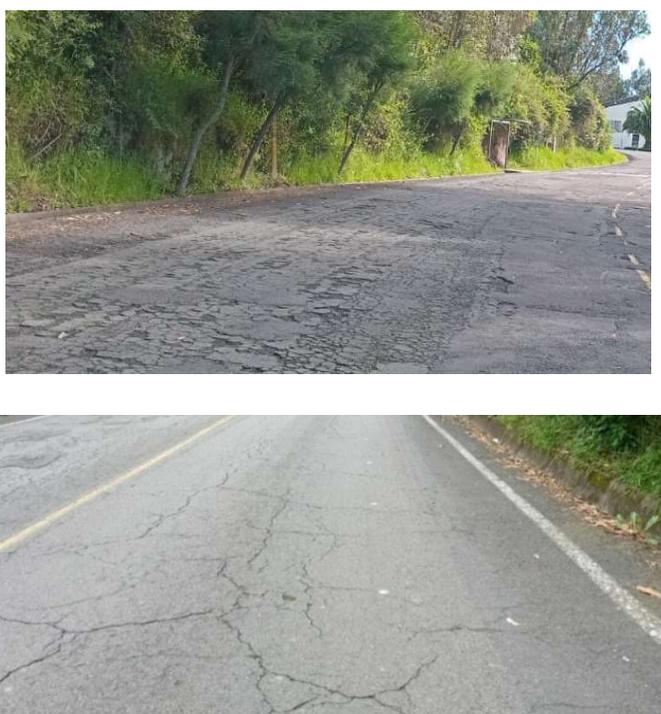
FALLAS	PRINCIPALES CAUSAS DEL DETERIORO	FOTOGRAFÍAS
<b>Grietas longitudinales y transversales</b>	Contracción de la superficie del concreto asfáltico por bajas temperaturas y endurecimiento del asfalto.

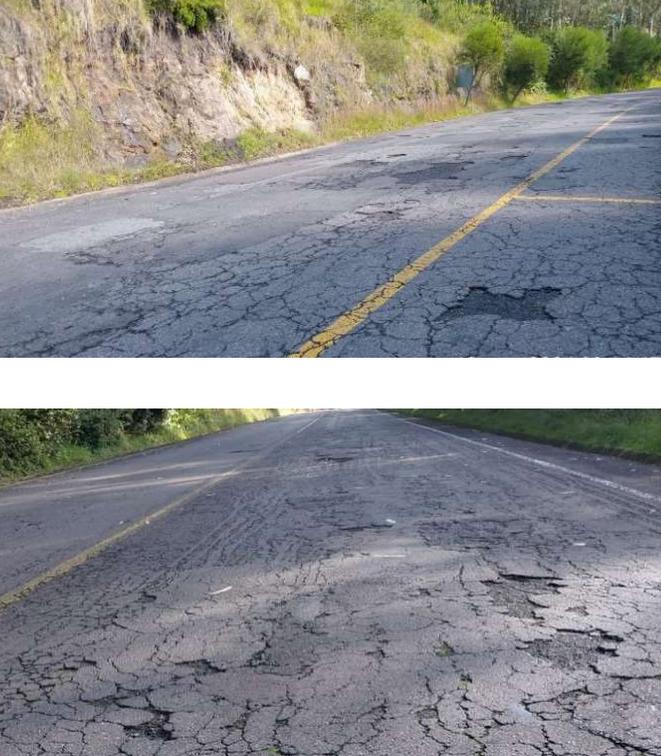
<b>Piel de cocodrilo</b>	Falla por fatiga de la capa asfáltica, producto de la acción de tránsito con cargas legales y sobrecargas.

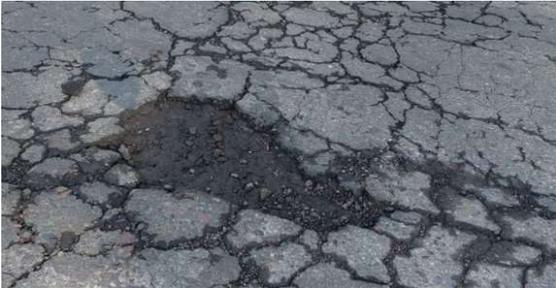
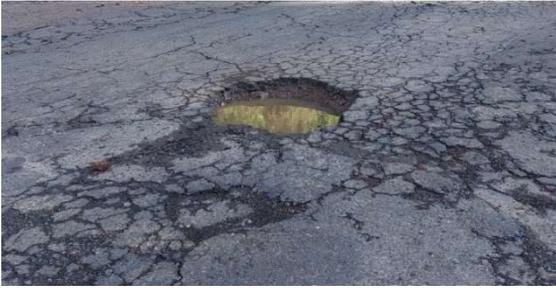
<b>Baches</b>	Deterioro por desprendimiento y desintegración progresiva de la carpeta asfáltica, producidas por fallas de tipo piel de cocodrilo

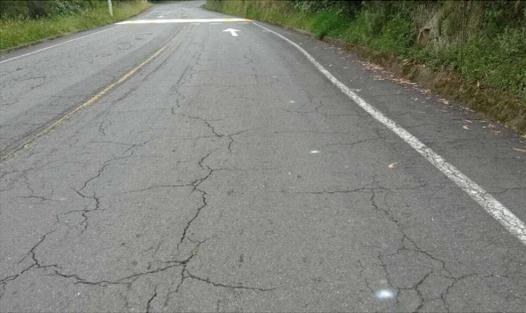
<b>Fisuras en bloque</b>	Falla por fatiga de la capa asfáltica, se produce por tráfico pesado

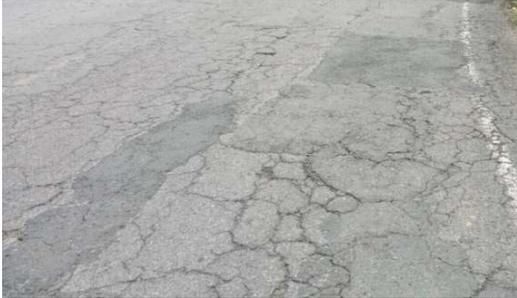
<b>Parches</b>	Preparación inadecuada de la superficie, mala calidad en la unión entre el parche y el pavimento existente

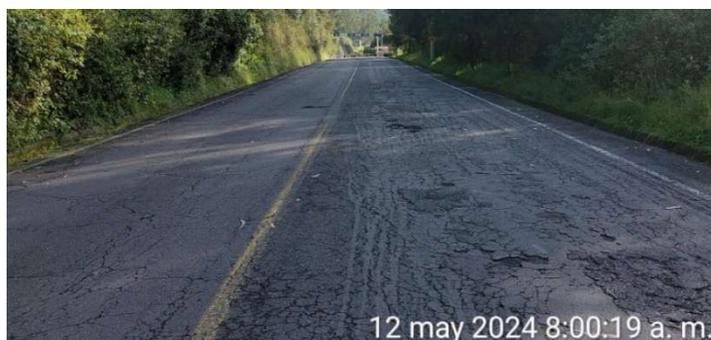
Imagen 7 Señalización horizontal

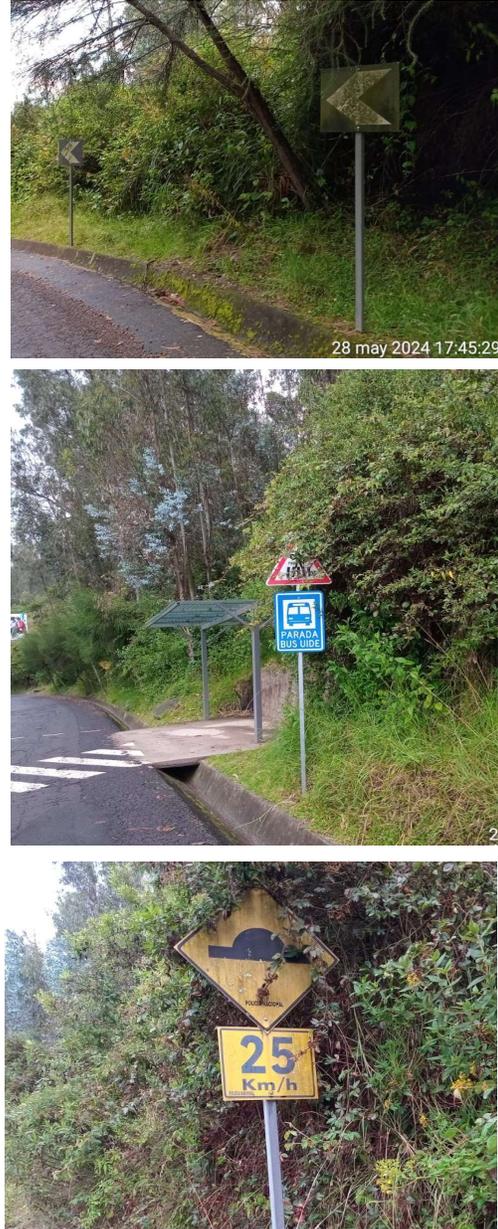
FALLAS	PRINCIPALES CAUSAS	FOTOGRAFÍAS
<b>Señales no visibles</b>	Falta de mantenimiento y limpieza de la señalética Vegetación abundante en taludes

<p>The first photograph shows a green diamond-shaped sign with a white arrow pointing left, partially obscured by dense green foliage on a hillside. A timestamp '28 may 2024 17:45:29' is visible in the bottom right corner.</p> <p>The second photograph shows a blue rectangular sign with a white bus icon and the text 'PARADA BUS UDE' below it, also partially obscured by vegetation. A small number '2' is visible in the bottom right corner.</p> <p>The third photograph shows a yellow diamond-shaped sign with a black silhouette of a road hump, with a yellow rectangular sign below it reading '25 Km/h'. The signs are heavily obscured by dense green vegetation.</p>

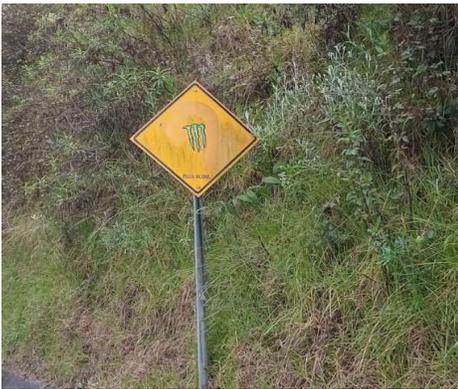
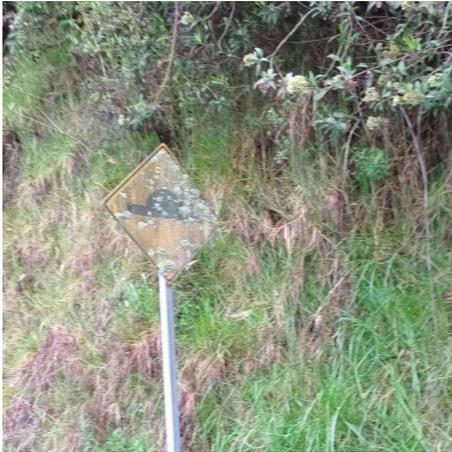
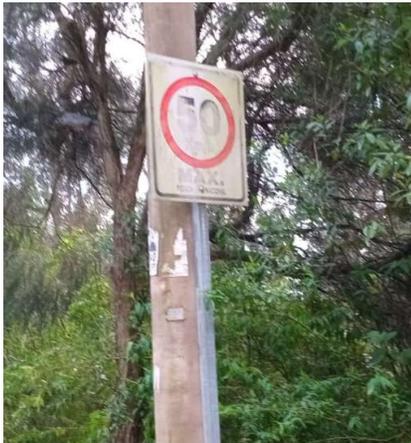
FALLAS	PRINCIPALES CAUSAS	FOTOGRAFÍAS
<p data-bbox="232 289 423 373"><b>Señalética en mal estado</b></p>	<p data-bbox="565 289 821 321">Falta de mantenimiento</p> <p data-bbox="581 342 711 373">Bandalismo</p> <p data-bbox="492 401 800 432">Mala calidad de la señalética</p> <p data-bbox="524 453 768 485">Condiciones climáticas</p>

Tabla 6 Señalización vertical deteriorada

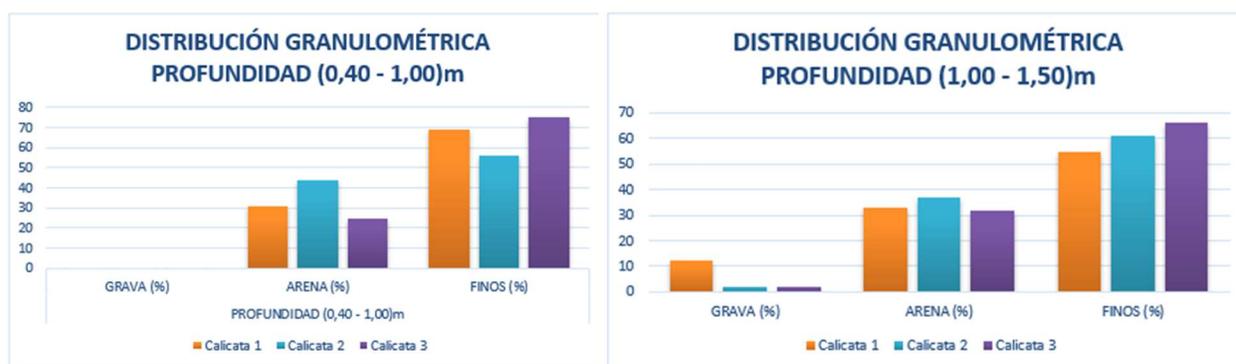
Es importante resaltar que esta información es esencial para el diseño de la estructura de pavimento, ya que define el cumplimiento de las características mecánicas que deberá cumplir la estructura de pavimento para soportar las exigencias del tráfico al cual será sometido.

Gráfico 5 Distribución granulométrica de suelos de subrasante

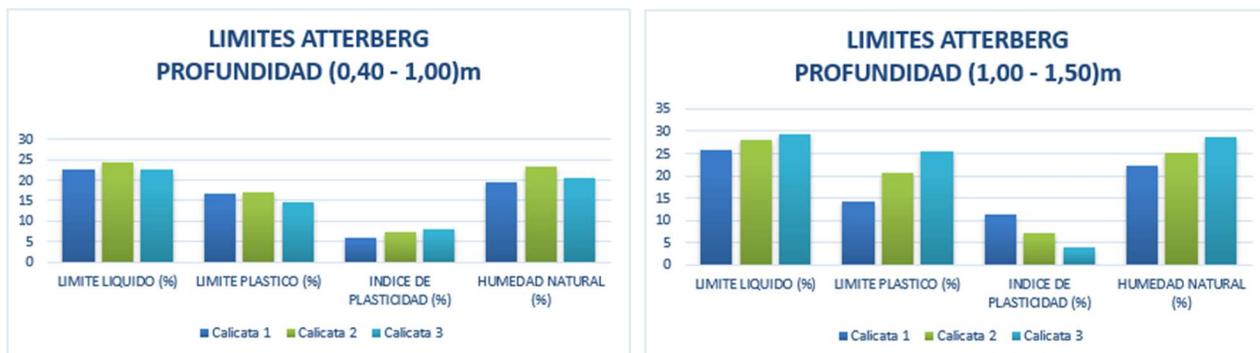
Gráfico 6 Límites de consistencia de suelos de subrasante

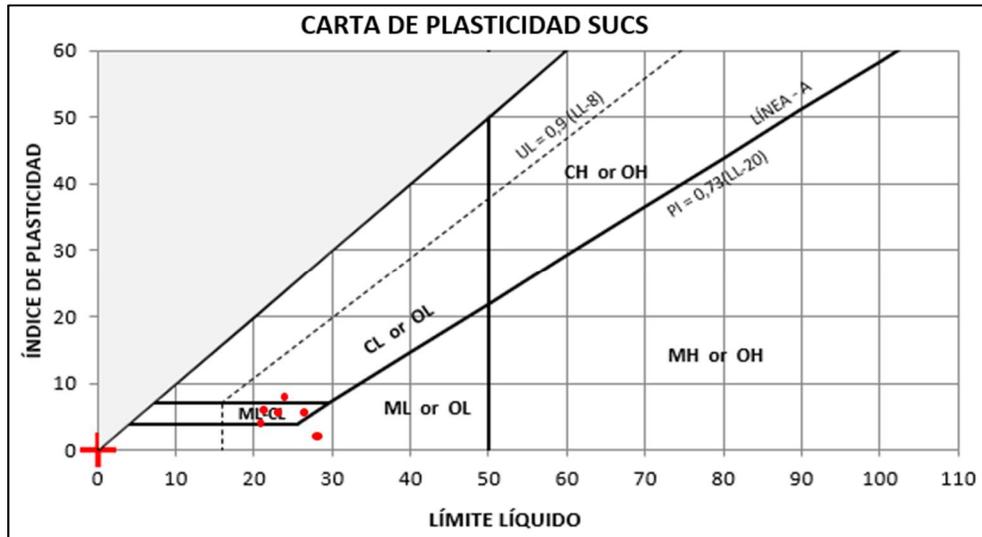
Como parte de la caracterización de la subrasante, los resultados de laboratorio indican que predominan los suelos limosos con arena de baja plasticidad, clasificados como ML/A-4.

Gráfico 7 Carta de plasticidad SUCS

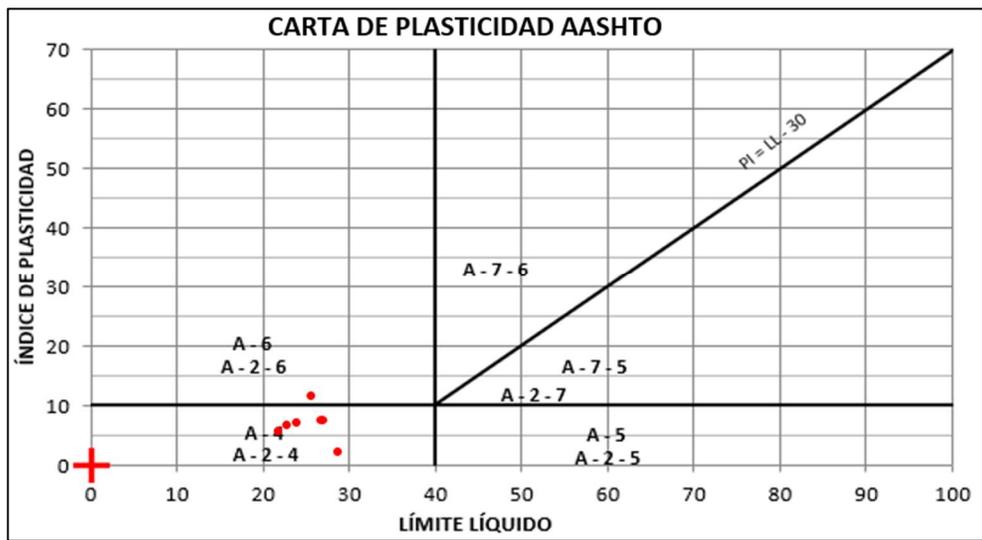
Gráfico 8 Carta de plasticidad AASHTO

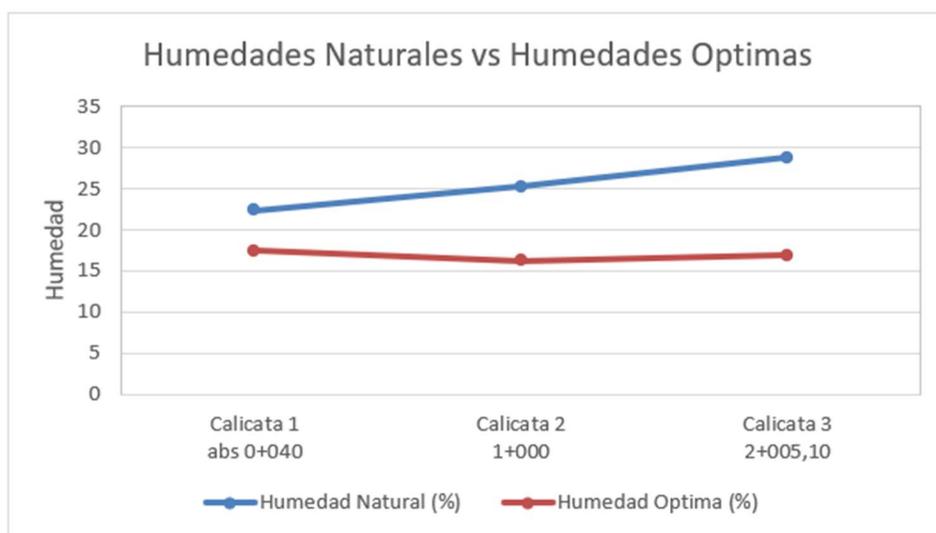
Por ello, a continuación, se muestra un comparativo entre las humedades naturales del suelo y las humedades óptimas para la compactación, lo que permite establecer una mejor comprensión de las condiciones actuales del suelo y establecer así los parámetros que se deben cumplir en el diseño para efectos de soportar las cargas de tránsito previstas.

Gráfico 9 Comparativo de humedades en suelos de subrasante

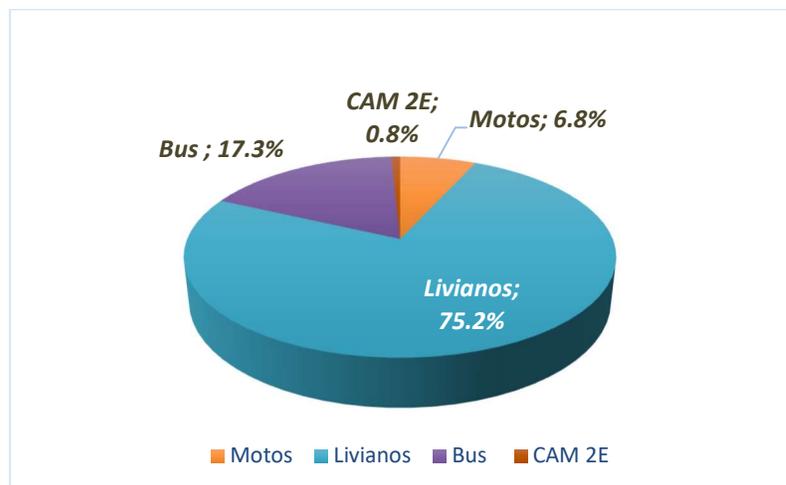
Gráfico 11 Composición del tráfico actual

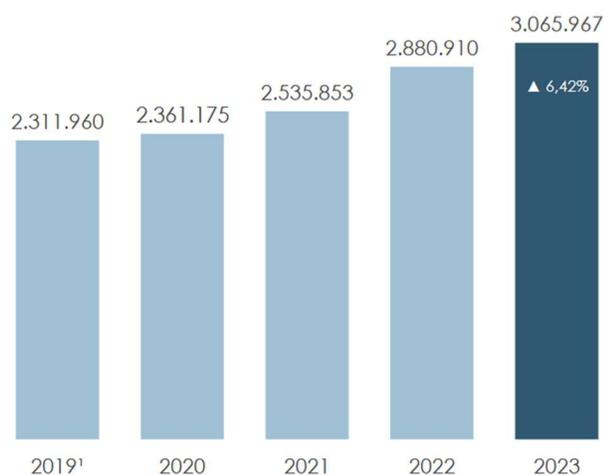
Tomando como base estos datos, se proyectó una tasa de crecimiento adecuada que permite estimar el tráfico futuro para el año 2044, dado que el diseño del pavimento se realizará para un período de vida útil de 20 años.

Gráfico 12 Número de vehículos matriculados en Quito

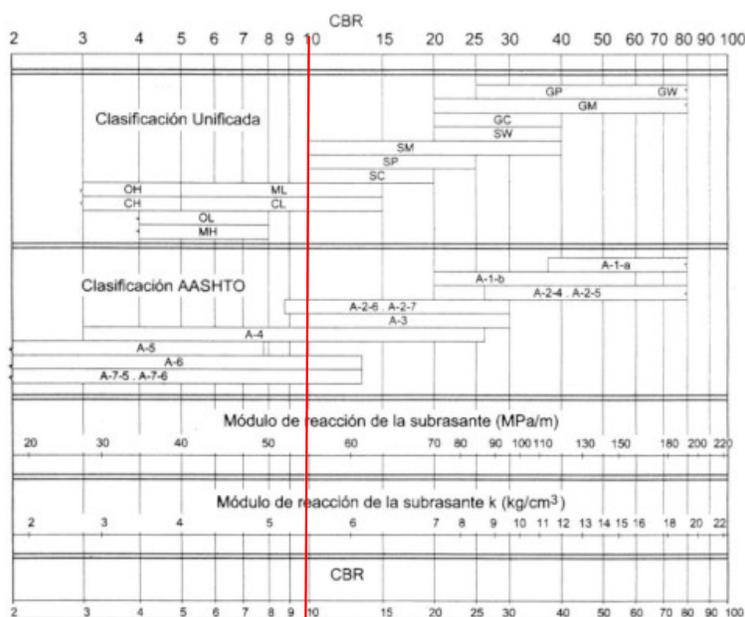
En los ensayos realizados para la caracterización de suelos, se obtuvo un tipo de suelo ML en cada uno de los tramos. De acuerdo a la tabla N° 4, y considerando el valor más bajo de los CBR de laboratorio, se determinó el valor de CBR de diseño del 10 %. Posteriormente, siguiendo la línea del porcentaje seleccionado, se encontró el módulo de reacción de la subrasante (MPa/m) en el gráfico N° 13.

Gráfico 13 Módulo de la reacción de la subrasante

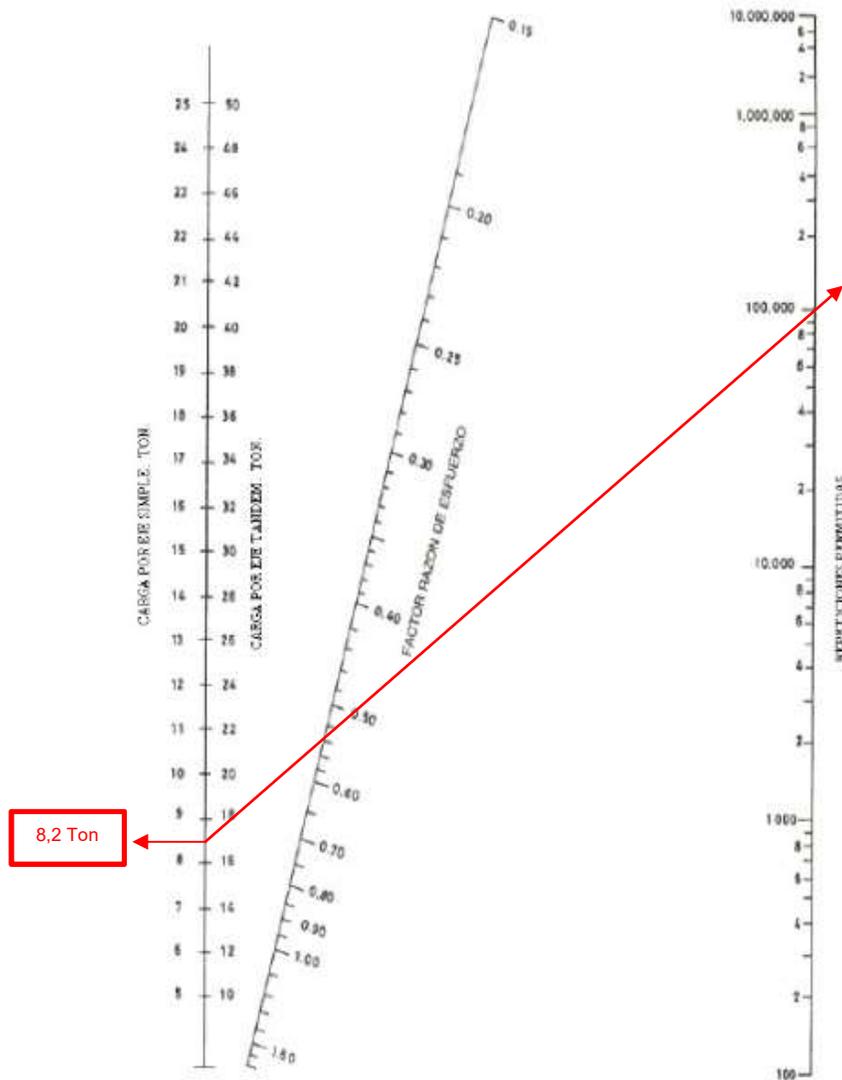
Se determina en el gráfico N° 14 para proteger al pavimento contra las acciones de los esfuerzos producidos por acciones repetitivas de carga.

Gráfico 14 Análisis de fatiga. Repeticiones admisibles en función de la relación de esfuerzo en pavimentos con y sin berma de concreto

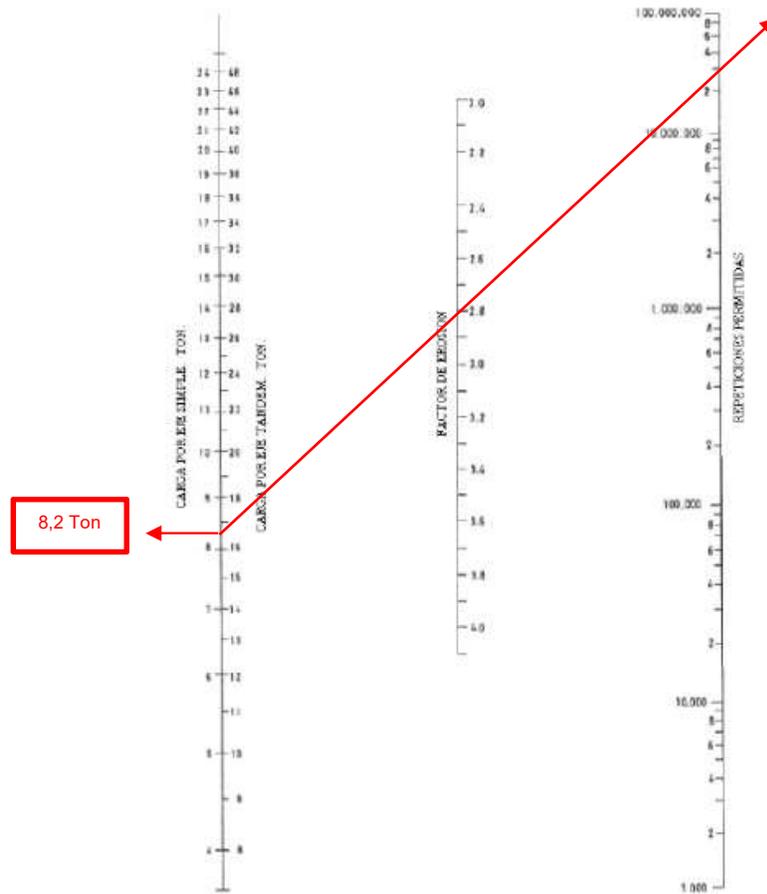
Determina los efectos de la deflexión del pavimento en las esquinas de las losas

Gráfico 15 Análisis de erosión (repeticiones permitidas basadas en el factor de erosión con pasadores).

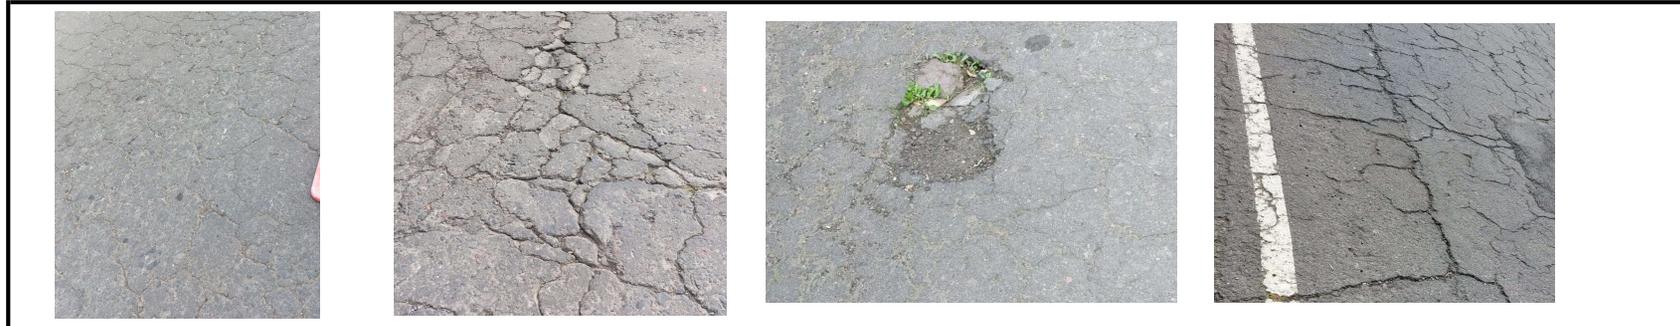
### ESQUEMA

<b>ZONA</b> Calzada derecha	<b>ABSCISA INICIAL</b> 0+000	<b>ABSCISA FINAL</b> 0+100	<b>UNIDAD DE MUESTREO</b>  
<b>VALOR PCI CALCULADO</b> 6 <b>FALLADO</b>	<b>INSPECCIONADO POR</b> María Inés Cabezas		<b>AREA DE MUESTRE (m2)</b> 400
			<b>FECHA</b> 12/5/2024

DAÑO	SEVERIDAD	CANTIDADES PARCIALES								TOTAL	DENSIDAD (%)	VALOR REDUCIDO
1	M	80	80	74						234.00	59%	79
11	L	4.4								4.40	1%	4
3	M	80								80.00	20%	30

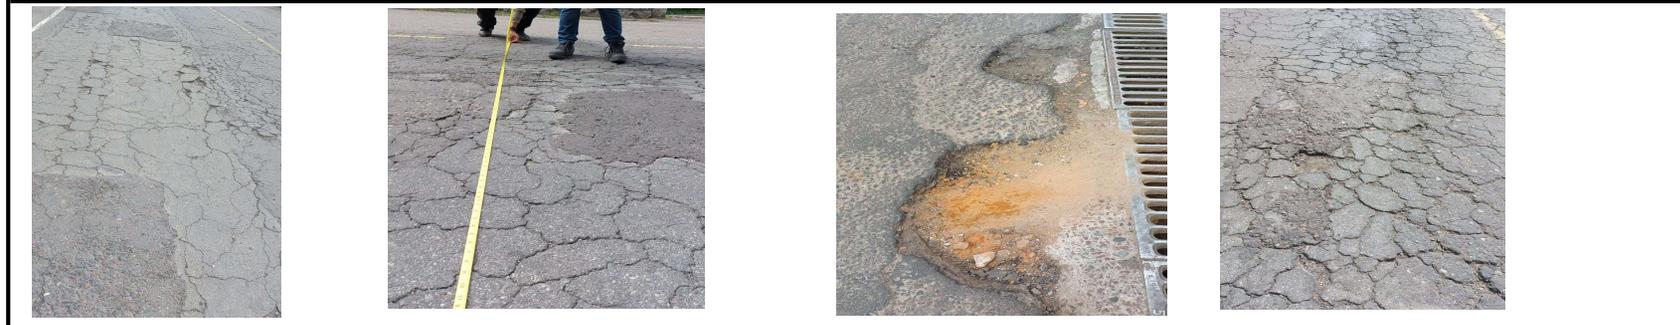
### ESQUEMA

<b>ZONA</b> Calzada derecha	<b>ABSCISA INICIAL</b> 0+200	<b>ABSCISA FINAL</b> 0+300	<b>UNIDAD DE MUESTREO</b>  
<b>VALOR PCI CALCULADO</b> 6 <b>FALLADO</b>	<b>INSPECCIONADO POR</b> María Inés Cabezas		<b>AREA DE MUESTRE (m2)</b> 400
			<b>FECHA</b> 12/5/2024

DAÑO	SEVERIDAD	CANTIDADES PARCIALES								TOTAL	DENSIDAD (%)	VALOR REDUCIDO
1	H	80	40							120.00	30%	89
11	L	7.2								7.20	2%	6
13	L	0.7								0.70	0%	2

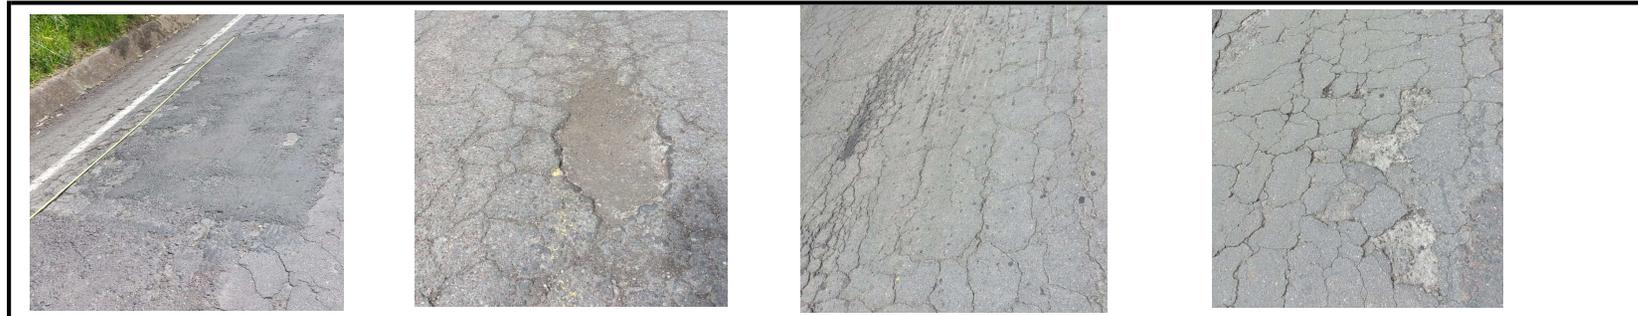
**ESQUEMA**

<b>ZONA</b> Calzada derecha	<b>ABSCISA INICIAL</b> 0+300	<b>ABSCISA FINAL</b> 0+400	<b>UNIDAD DE MUESTREO</b>  
<b>VALOR PCI CALCULADO</b> 23      MUY MALO	<b>INSPECCIONADO POR</b> María Inés Cabezas		<b>AREA DE MUESTRE (m2)</b> 400
			<b>FECHA</b> 12/5/2024

DAÑO	SEVERIDAD	CANTIDADES PARCIALES								TOTAL	DENSIDAD (%)	VALOR REDUCIDO
11	L	11.25								11.25	3%	6
3	L	80	80							160.00	40%	26
1	M	72	14	10	46					142.00	36%	73

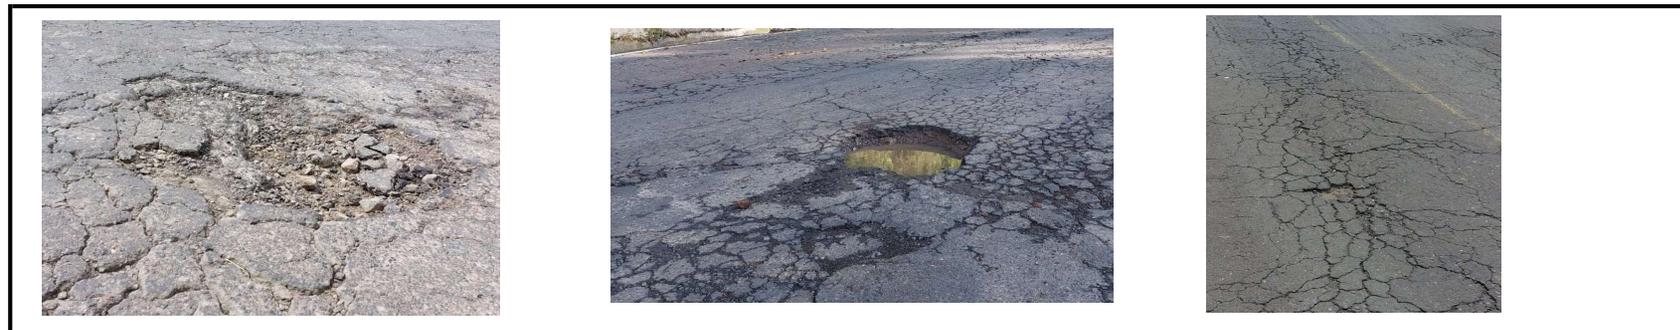
### ESQUEMA

<b>ZONA</b> Calzada derecha	<b>ABSCISA INICIAL</b> 0+400	<b>ABSCISA FINAL</b> 0+500	<b>UNIDAD DE MUESTREO</b>  
<b>VALOR PCI CALCULADO</b> 23 <b>MUY MALO</b>	<b>INSPECCIONADO POR</b> María Inés Cabezas		<b>AREA DE MUESTRE (m2)</b> 400
			<b>FECHA</b> 12/5/2024

DAÑO	SEVERIDAD	CANTIDADES PARCIALES								TOTAL	DENSIDAD (%)	VALOR REDUCIDO
10	M	20	20	20						60.00	15%	22
11	L	1								1.00	0%	3
1	M	26	64	16	16					122.00	31%	71

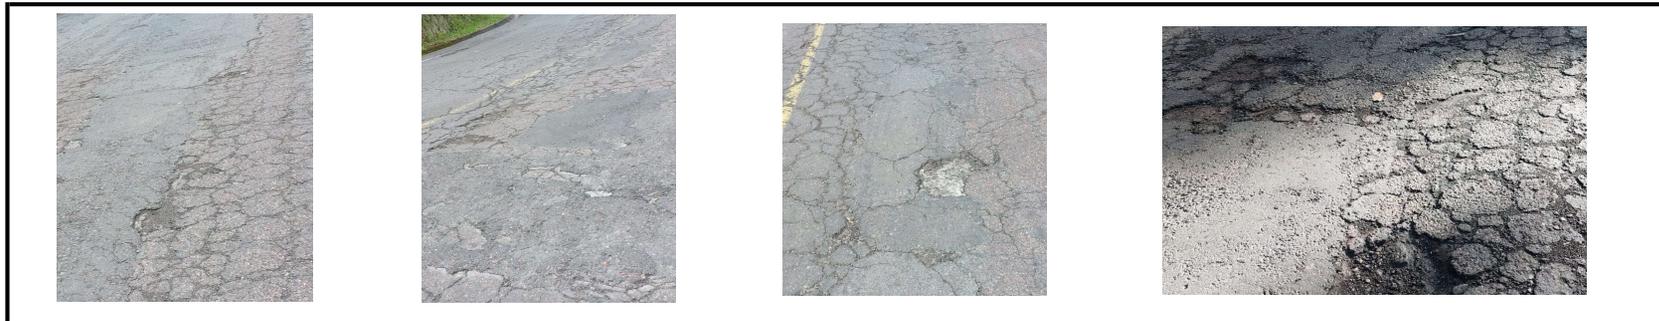
### ESQUEMA

<b>ZONA</b> Calzada derecha	<b>ABSCISA INICIAL</b> 0+600	<b>ABSCISA FINAL</b> 0+700	<b>UNIDAD DE MUESTREO</b> 
<b>VALOR PCI CALCULADO</b> 25 <b>MUY MALO</b>	<b>INSPECCIONADO POR</b> María Inés Cabezas		<b>AREA DE MUESTRE (m2)</b> 400
			<b>FECHA</b> 12/5/2024

DAÑO	SEVERIDAD	CANTIDADES PARCIALES								TOTAL	DENSIDAD (%)	VALOR REDUCIDO
3	H	24	60	54	68					206.00	52%	70
11	L	0.8								0.80	0%	3
1	L	14								14.00	4%	32

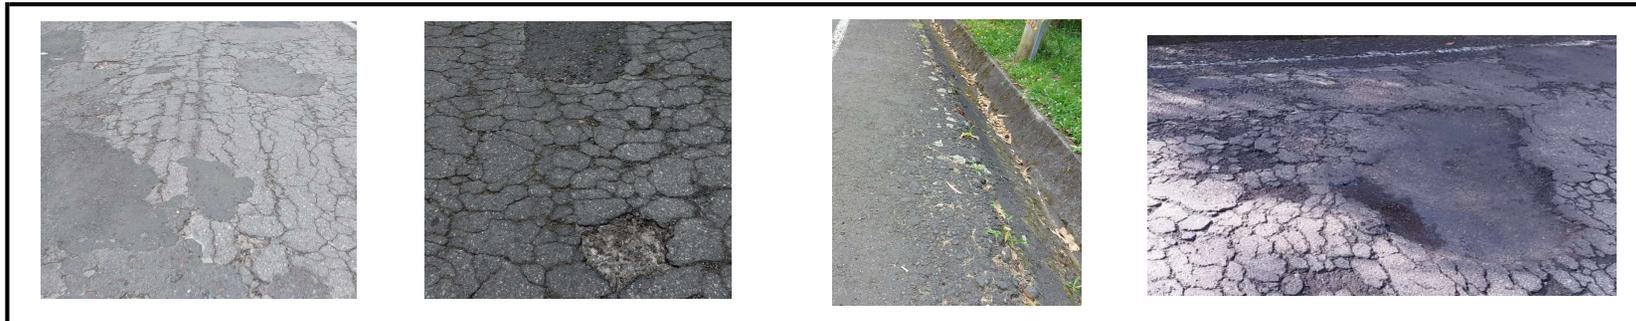
### ESQUEMA

<b>ZONA</b> Calzada derecha	<b>ABSCISA INICIAL</b> 0+800	<b>ABSCISA FINAL</b> 0+900	<b>UNIDAD DE MUESTREO</b> 
<b>VALOR PCI CALCULADO</b> 16 <b>MUY MALO</b>	<b>INSPECCIONADO POR</b> María Inés Cabezas		<b>AREA DE MUESTRE (m2)</b> 400
			<b>FECHA</b> 12/5/2024

DAÑO	SEVERIDAD	CANTIDADES PARCIALES								TOTAL	DENSIDAD (%)	VALOR REDUCIDO
1	M	60	62	80	40					242.00	61%	80
13	L	1.2	0.6							1.80	0%	2
11	L	0.12	0.45	0.21	64					64.78	16%	19

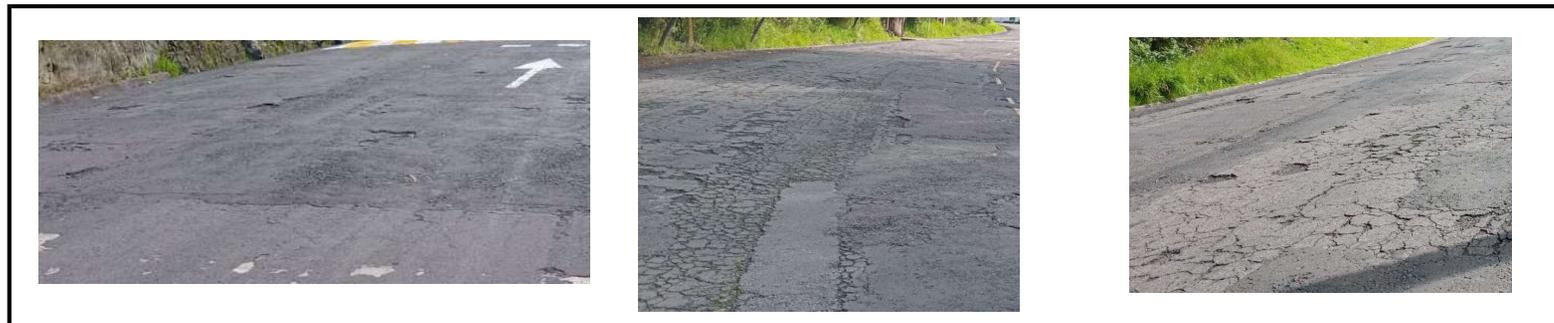
**ESQUEMA**

<b>ZONA</b>	<b>ABSCISA INICIAL</b>	<b>ABSCISA FINAL</b>	<b>UNIDAD DE MUESTREO</b>
Calzada derecha	1+100	1+200	
<b>VALOR PCI CALCULADO</b>	<b>INSPECCIONADO POR</b>		<b>AREA DE MUESTREO (m2)</b>
<b>12</b> <b>MUY MALO</b>	María Inés Cabezas		400
			<b>FECHA</b>
			12/5/2024

DAÑO	SEVERIDAD	CANTIDADES PARCIALES								TOTAL	DENSIDAD (%)	VALOR REDUCIDO
		1	2	3	4	5	6	7	8			
1	H	20	45	37.5						102.50	26%	87
13	H	1.5	2	0.6						4.10	1%	19

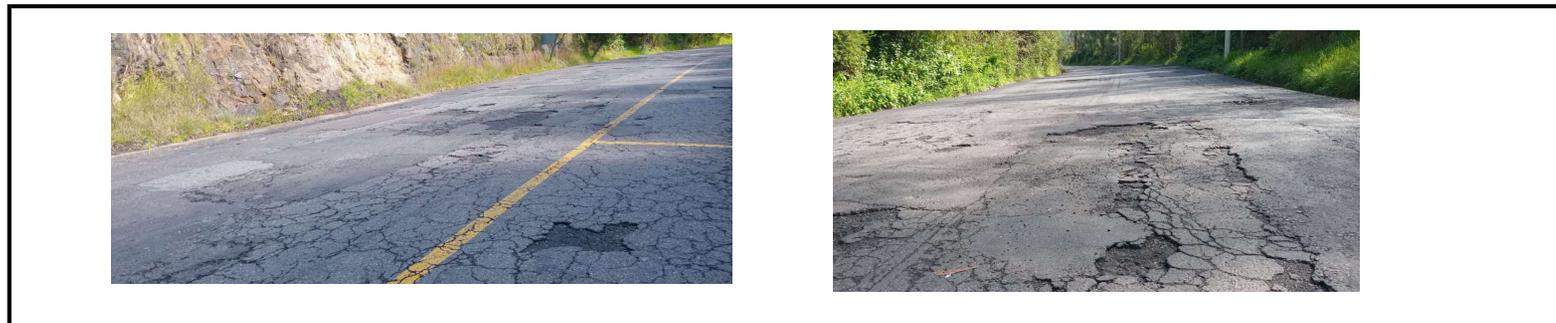
#### ESQUEMA

<b>ZONA</b> Calzada derecha	<b>ABSCISA INICIAL</b> 1+300	<b>ABSCISA FINAL</b> 1+400	<b>UNIDAD DE MUESTREO</b>  
<b>VALOR PCI CALCULADO</b> 19 <b>MUY MALO</b>	<b>INSPECCIONADO POR</b> María Inés Cabezas		<b>AREA DE MUESTRE (m2)</b> 400
			<b>FECHA</b> 12/5/2024

DAÑO	SEVERIDAD	CANTIDADES PARCIALES								TOTAL	DENSIDAD (%)	VALOR REDUCIDO
1	H	36	24							60.00	15%	77
13	H	2	0.6	0.075	1.4					4.08	1%	19
11	M	0.64	0.96							1.60	0%	15

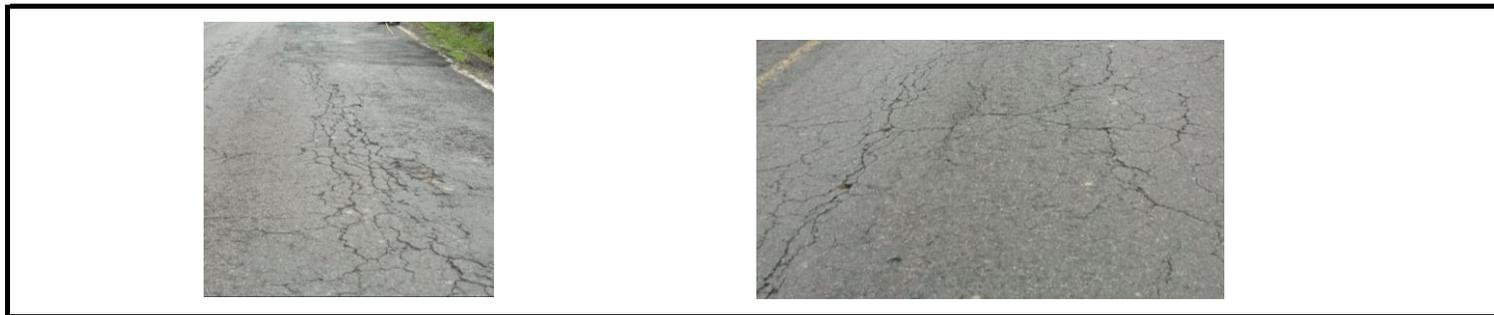
### ESQUEMA

<b>ZONA</b> Calzada izquierda	<b>ABSCISA INICIAL</b> 0+300	<b>ABSCISA FINAL</b> 0+400	<b>UNIDAD DE MUESTREO</b> 
<b>VALOR PCI CALCULADO</b> 18 (MUY MALO)	<b>INSPECCIONADO POR</b> María Raquel Proaño		<b>AREA DE MUESTRE (m2)</b> 400
			<b>FECHA</b> 12/5/2024

DAÑO	SEVERIDAD	CANTIDADES PARCIALES								TOTAL	DENSIDAD (%)	VALOR REDUCIDO
		1	2	3	4	5	6	7	8			
1	M	12	10	46	20	80				168,00	42%	75
3	M	24	20							44,00	11%	25
10	M	20								20,00	5%	14
11	L	1,02	0,32							1,34	0%	3

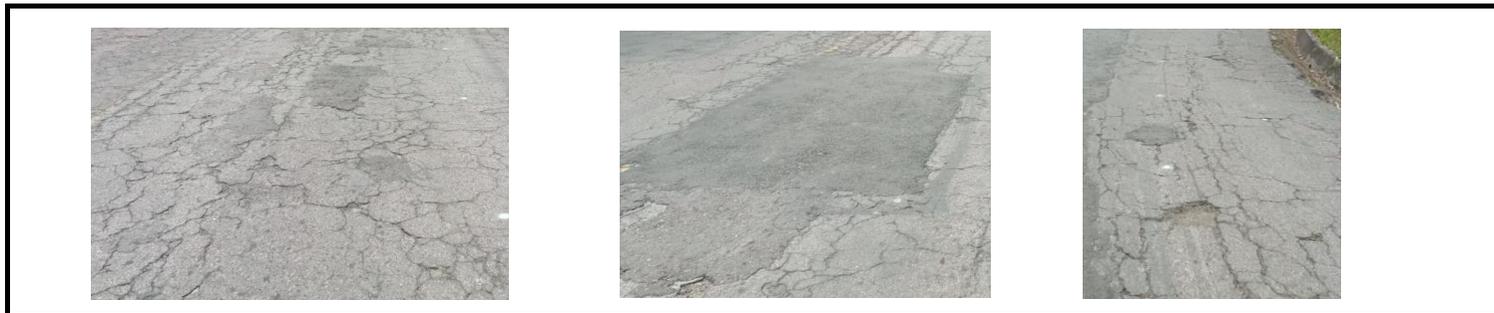
#### ESQUEMA

<b>ZONA</b> Calzada izquierda	<b>ABSCISA INICIAL</b> 0+700	<b>ABSCISA FINAL</b> 0+800	<b>UNIDAD DE MUESTREO</b> 
<b>VALOR PCI CALCULADO</b> 22 (MUY MALO)	<b>INSPECCIONADO POR</b> María Raquel Proaño		<b>AREA DE MUESTRE (m2)</b> 400
			<b>FECHA</b> 12/5/2023

DAÑO	SEVERIDAD	CANTIDADES PARCIALES								TOTAL	DENSIDAD (%)	VALOR REDUCIDO
		1	2	3	4	5	6	7	8			
1	M	74	14							88,00	22%	67
3	L			24						24,00	6%	15
10	L	10	20							30,00	8%	9
11	L	4,75	1,95							6,70	2%	5
13	L	0,021								0,02	0%	2

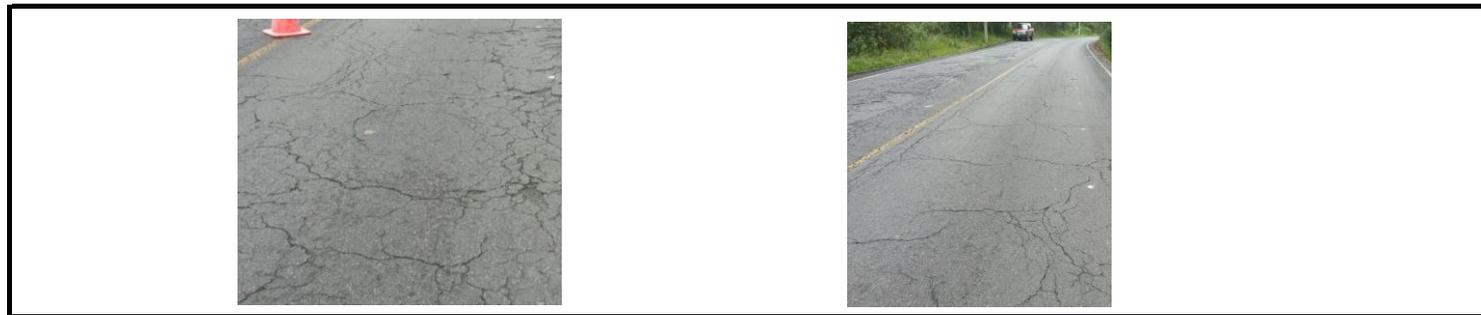
### ESQUEMA

<b>ZONA</b> Calzada izquierda	<b>ABSCISA INICIAL</b> 0+800	<b>ABSCISA FINAL</b> 0+900	<b>UNIDAD DE MUESTREO</b>  
<b>VALOR PCI CALCULADO</b> 28 (MALO)	<b>INSPECCIONADO POR</b> María Raquel Proaño		<b>AREA DE MUESTRE (m2)</b> 400
			<b>FECHA</b> 12/5/2024

DAÑO	SEVERIDAD	CANTIDADES PARCIALES								TOTAL	DENSIDAD (%)	VALOR REDUCIDO
1	L	7,2								7,20	2%	26
3	H	45	56	24	50	40				215,00	54%	66
10	L	10	16							26,00	7%	8
13	H	0,008	1,8027							1,81	0%	15

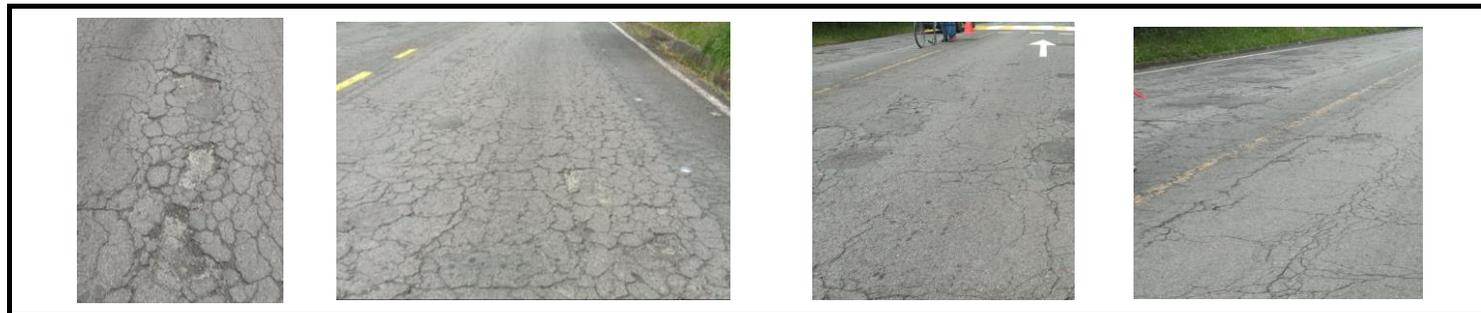
### ESQUEMA

<b>ZONA</b> Calzada izquierda	<b>ABSCISA INICIAL</b> 0+900	<b>ABSCISA FINAL</b> 1+000	<b>UNIDAD DE MUESTREO</b> 
<b>VALOR PCI CALCULADO</b> 27 (MALO)	<b>INSPECCIONADO POR</b> María Raquel Proaño		<b>AREA DE MUESTRE (m2)</b> 400
			<b>FECHA</b> 12/5/2024

DAÑO	SEVERIDAD	CANTIDADES PARCIALES								TOTAL	DENSIDAD (%)	VALOR REDUCIDO
1	M	14	52,5	9,1	2,6	5,7	3,6			87,50	22%	67
3	M	48	36	14						98,00	25%	31
10	L	10								10,00	3%	3
13	L	0,068								0,07	0%	2

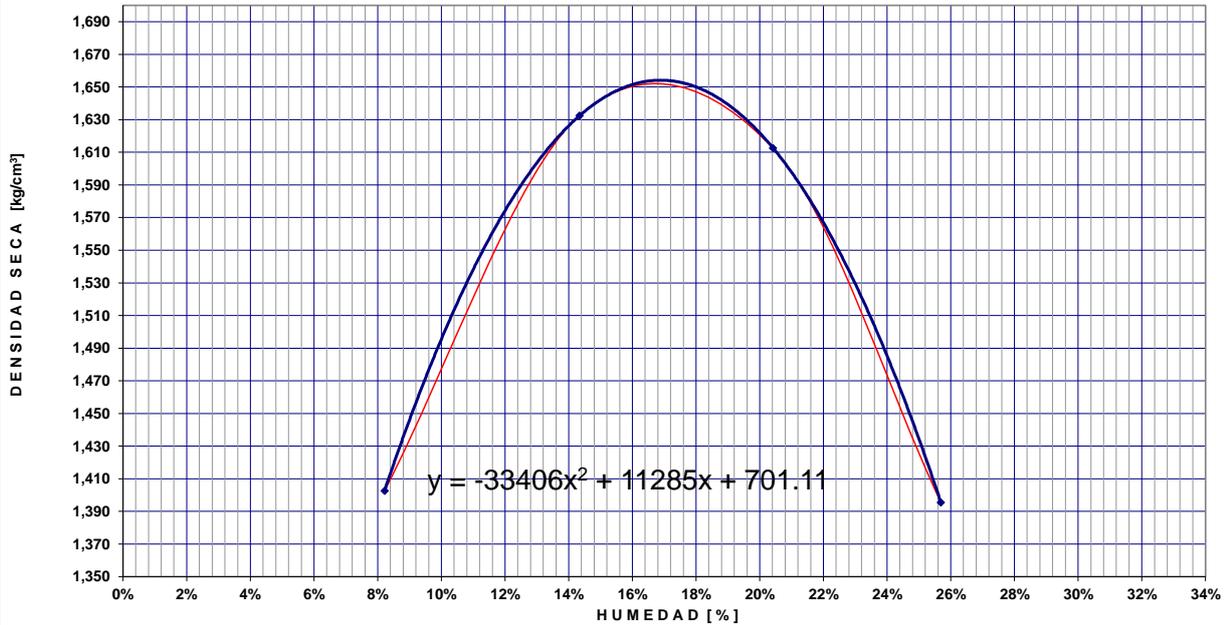
<b>Densidad Máxima:</b>	1,654 kg/cm <sup>3</sup>	<b>Humedad óptima:</b>	16.89%
-------------------------	--------------------------	------------------------	--------

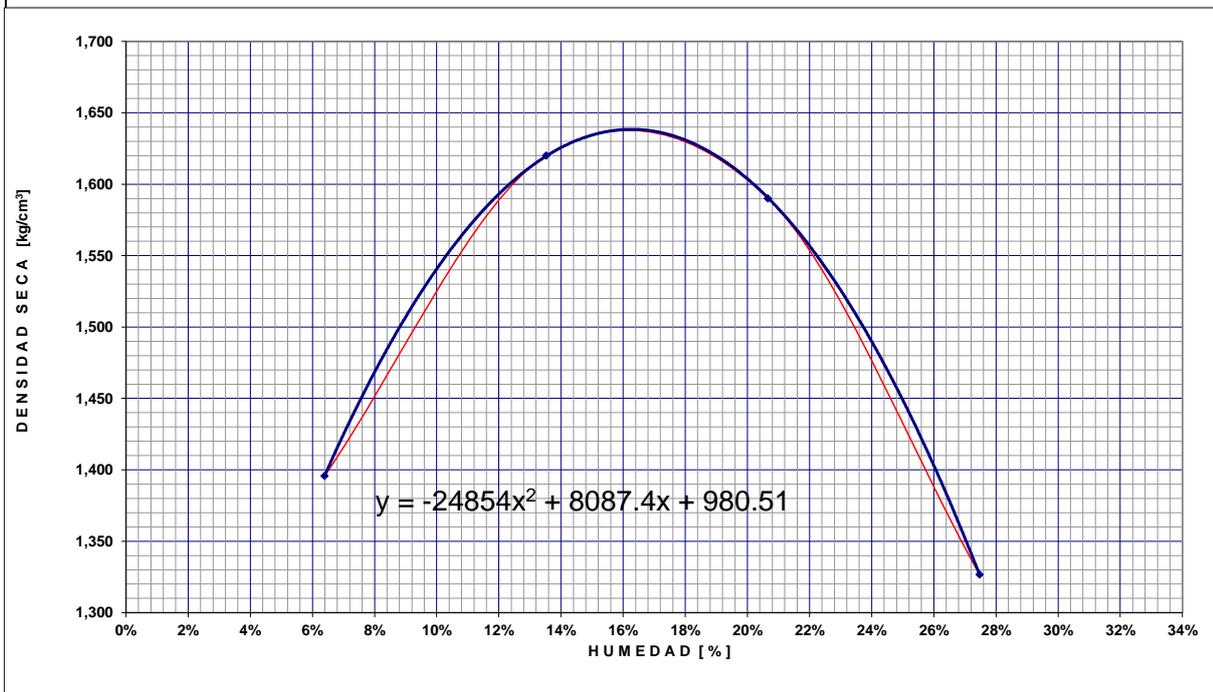
<b>Densidad Máxima:</b>	1,638 kg/cm <sup>3</sup>	<b>Humedad óptima:</b>	16.27%
-------------------------	--------------------------	------------------------	--------
