Tesis previa a la obtención de título de  
Ingeniero Civil.

**Análisis comparativo de los diseños de pavimento  
rígido y flexible de la vía de acceso a la UIDE**

**UNIVERSIDAD INTERNACIONAL DEL ECUADOR  
FACULTAD DE CIENCIAS TÉCNICAS  
ESCUELA DE INGENIERIA CIVIL**

Quito, julio de 2024

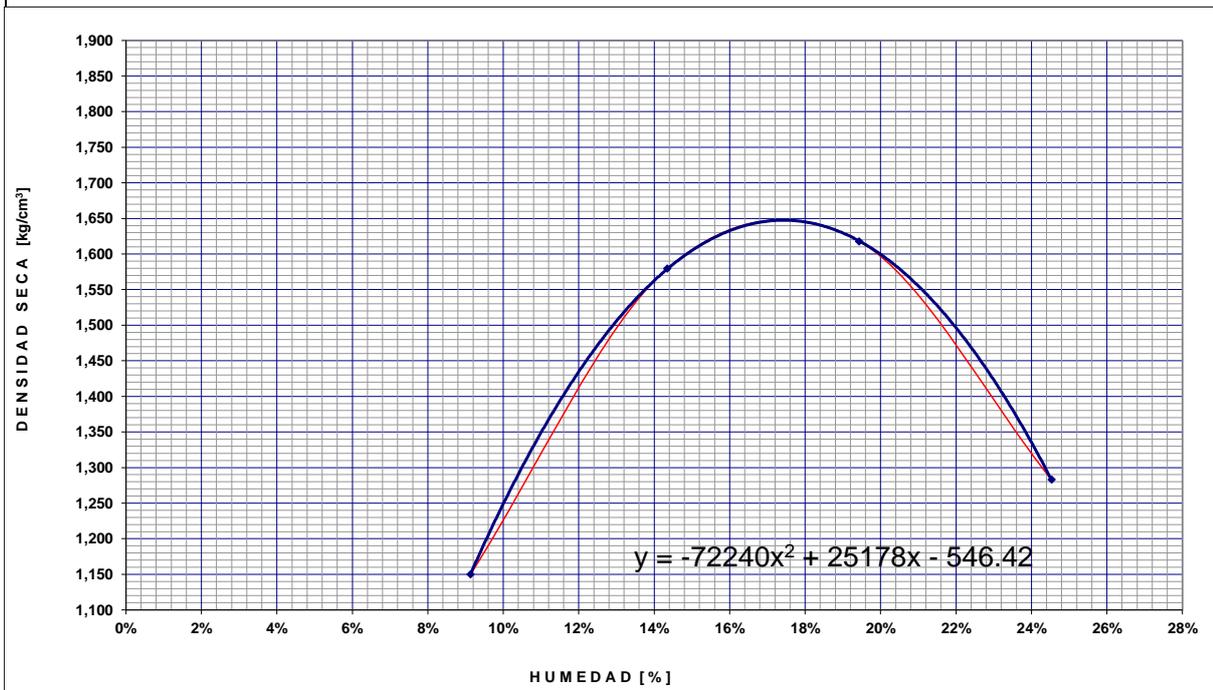
Densidad Máxima:	1,647 kg/cm <sup>3</sup>	Humedad óptima:	17.43%
------------------	--------------------------	-----------------	--------
