Tesis previa a la obtención de título de
Ingeniero Civil.

UNIVERSIDAD INTERNACIONAL DEL ECUADOR

**Evaluación de la estabilidad de los taludes en el área de
parqueaderos de la Facultad de Medicina de la UIDE**

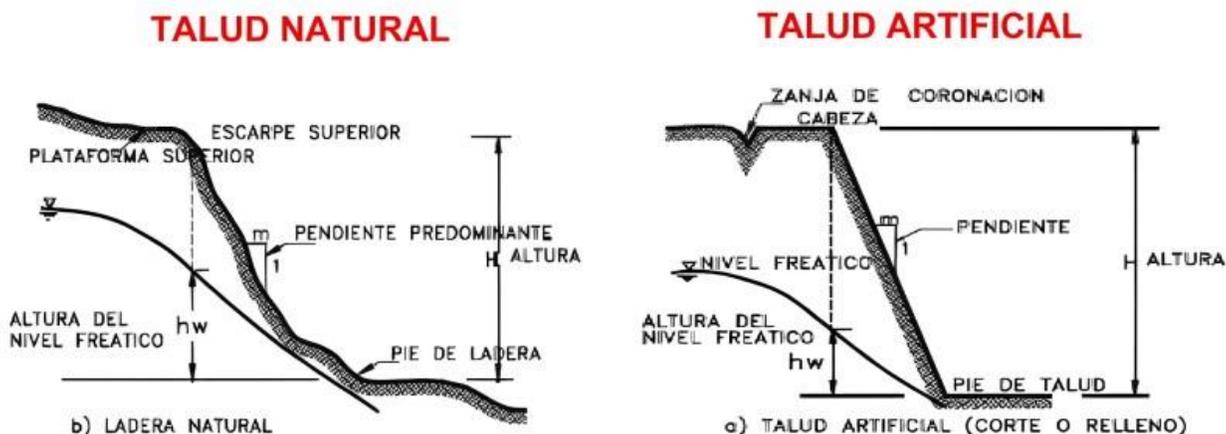
Imagen 4

Nomenclatura de taludes y laderas

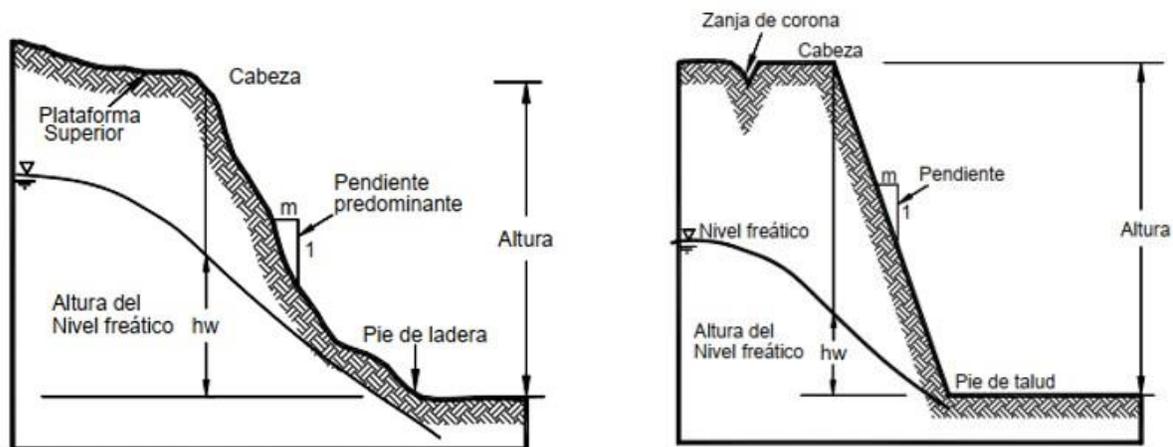
Imagen 5

Partes generales de un talud

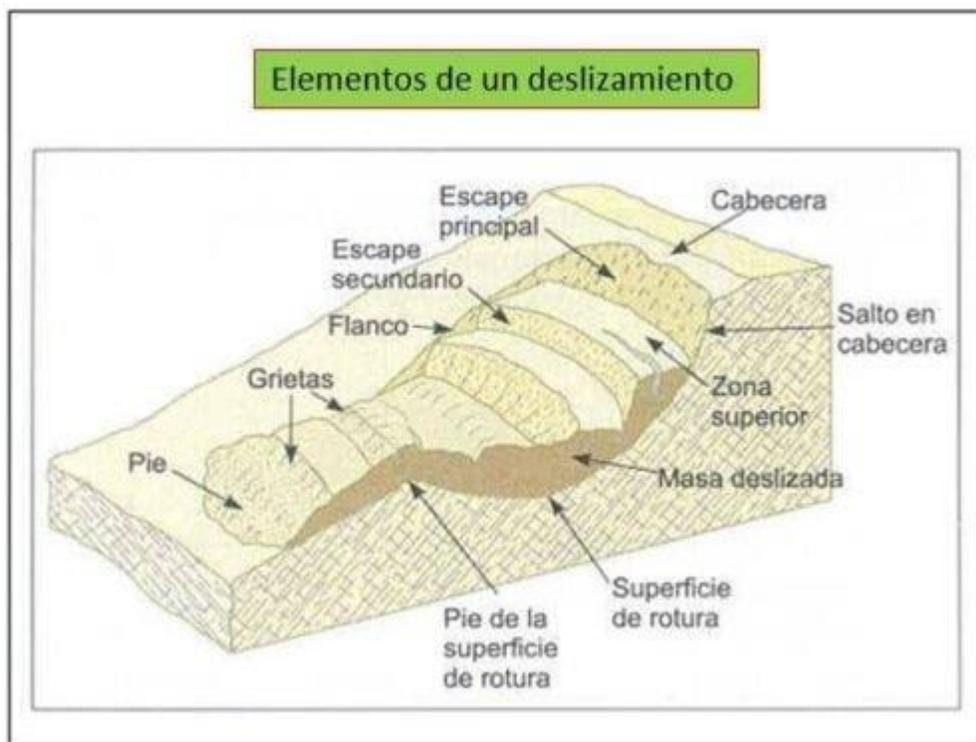
Imagen 6

Elementos que conforman un deslizamiento

Escarpe principal. - Es la superficie con gran pendiente a lo largo del terreno que se desliza fuera de la superficie original, en esta zona se desarrolla la superficie de falla.

Superficie de falla. - Es el área debajo del movimiento que define el volumen del material desplazado. El terreno que se encuentra bajo la superficie de la falla no se desplaza.

Pie de la superficie de falla. - Es la línea de intersección que a veces queda cubierta y que se sitúa entre la parte baja de la superficie de ruptura y la superficie original del terreno.

Base. - Es el área cubierta por el material alterado y que se localiza debajo del pie de la superficie de falla.

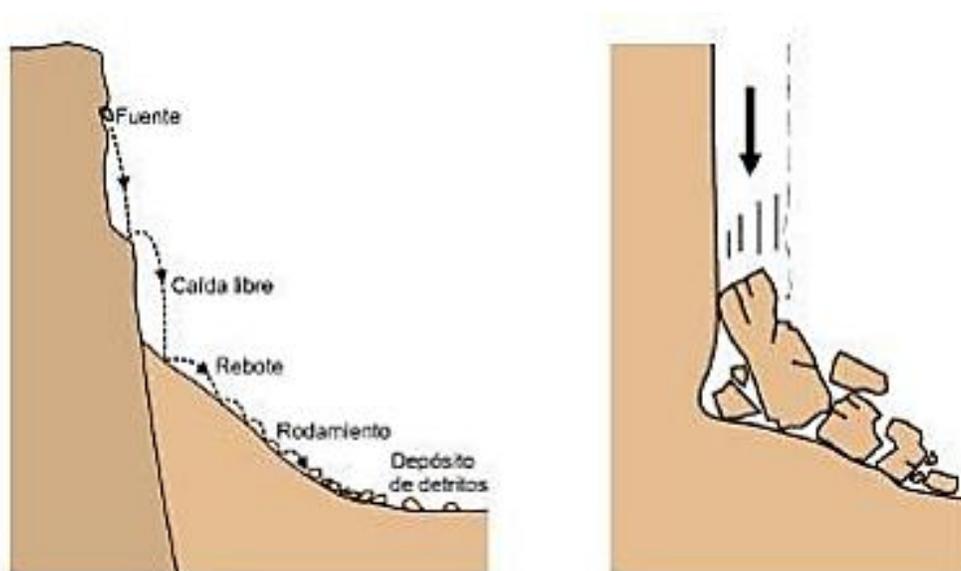
Imagen 7

Esquema de caídos de roca y residuos

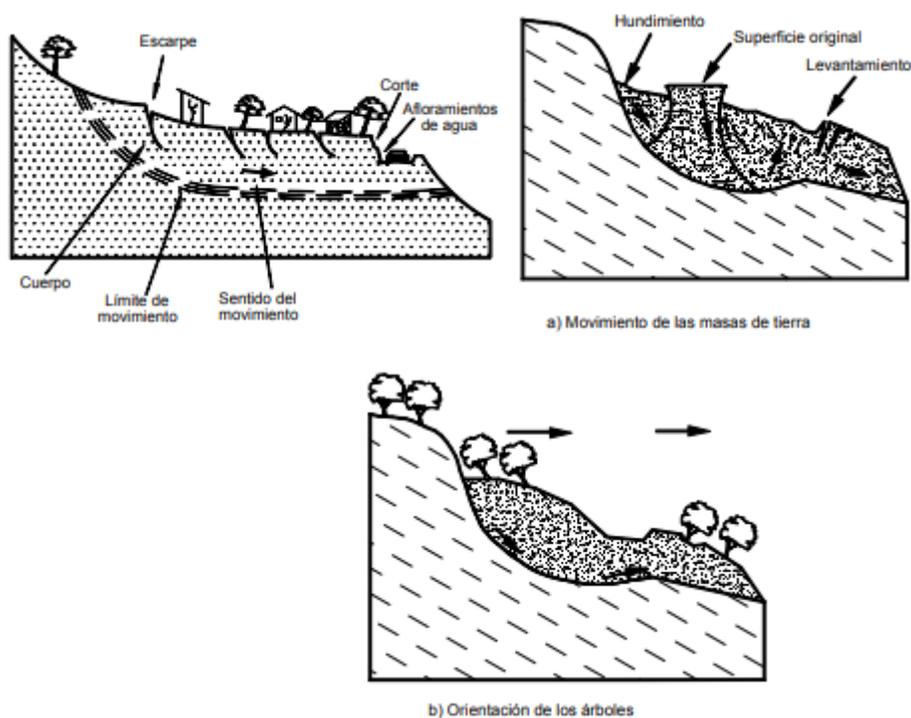
Imagen 9

Deslizamiento Rotacional. - En un movimiento rotacional, la superficie de falla es cóncava ascendente y el movimiento es rotacional en relación al eje que se encuentra paralelo a la superficie y transversal al gradual. El punto de giro está situado por encima del centro de gravedad del objeto en movimiento. En planta, el intervalo rotatorio exhibe una serie de fisuras concéntricas y cóncavas en la dirección del desplazamiento. El movimiento produce una zona de hundimiento superior y otra de movimiento inferior, lo que frecuentemente genera flujos de materiales por debajo del pie del deslizamiento. La cabeza del movimiento se inclina hacia atrás y los árboles se desplazan, de forma distinta, en la cabeza y en el pie del deslizamiento. La imagen 9, representa al deslizamiento rotacional típico. (López, 2011)

Deslizamiento rotacional típico

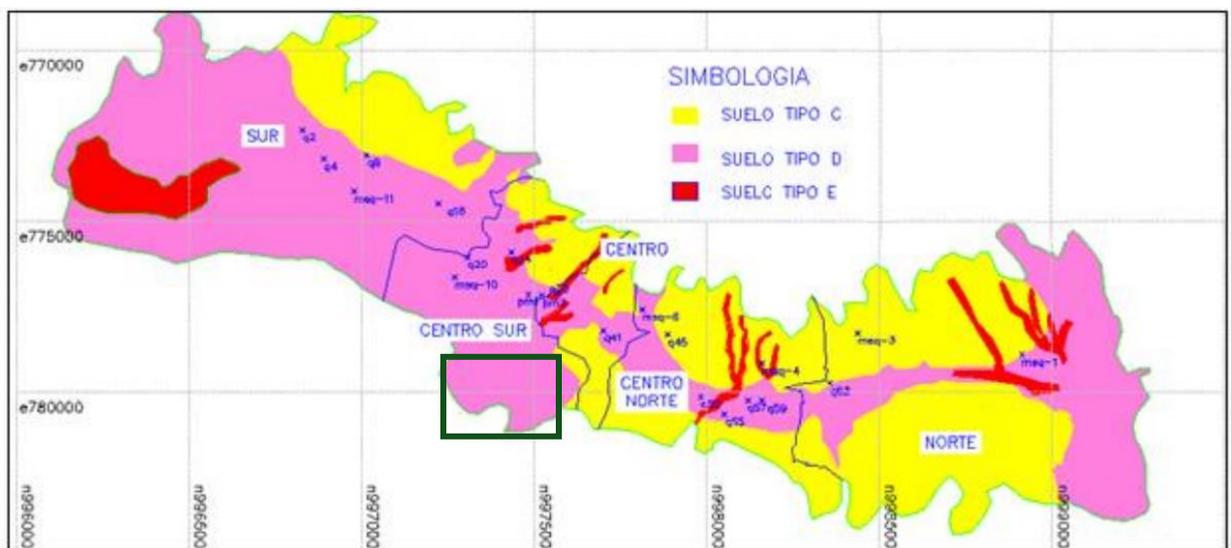
Imagen 12

Mapa de microzonificación sísmica de Quito

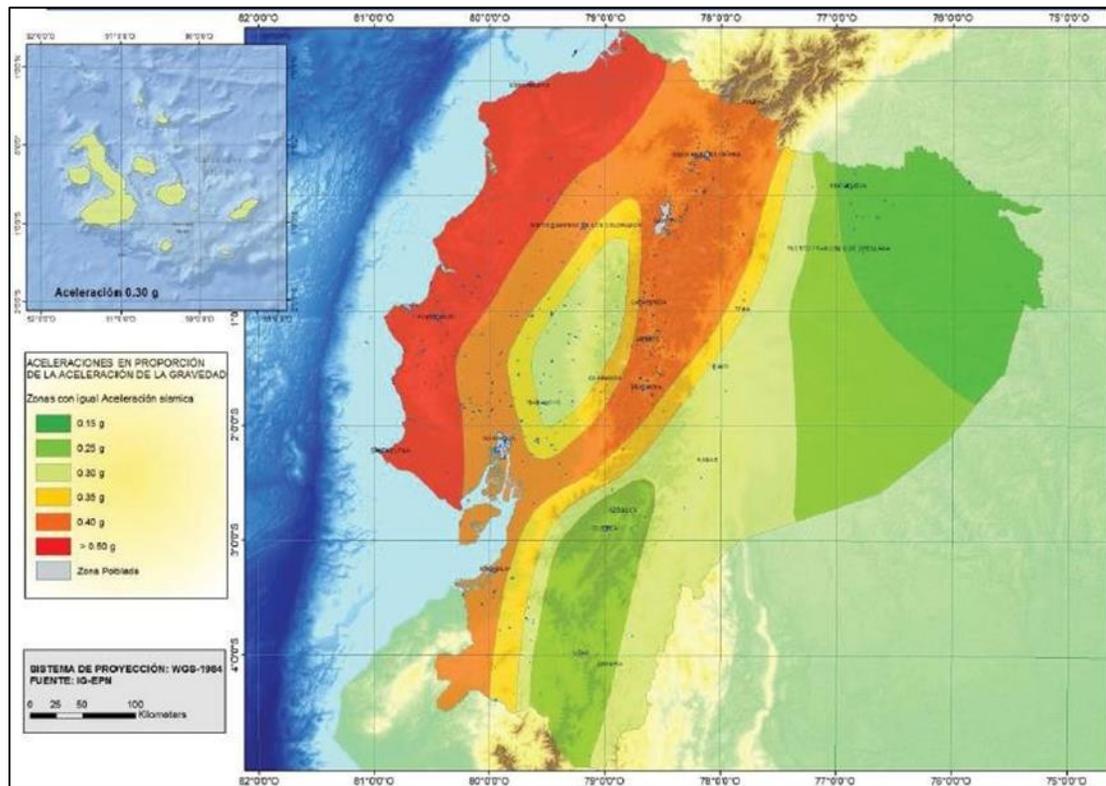
Imagen 13

Mapa de zonas sísmicas según NEC-SE-DS

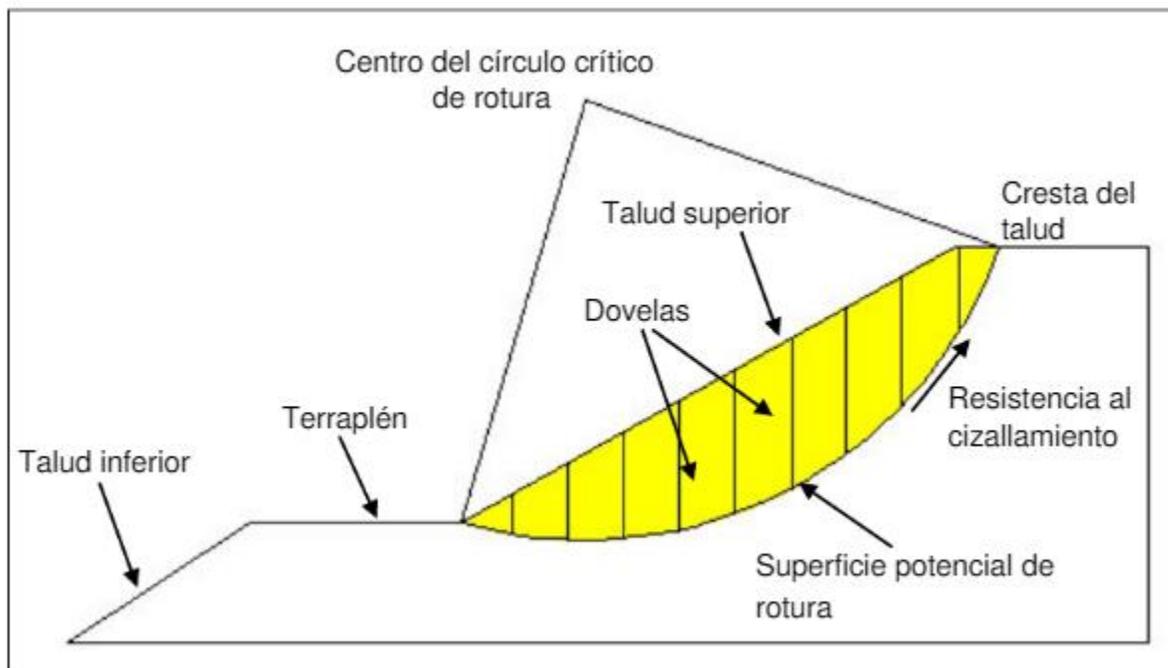
Imagen 14

Método de rebanadas o dovelas

El método propone reducir la cantidad de variables desconocidas, ya que el problema es estáticamente indeterminado. Su planteamiento inicial es de seis incógnitas las cuales son las fuerzas de corte, normales, tangenciales, dos coordenadas del punto de aplicación, y factor de seguridad en comparación con cuatro ecuaciones entre las cuales están las ecuaciones de equilibrio de momentos, traslación en dirección y, traslación en dirección x y criterio de rotura. Siendo su solución a esta indeterminación, asumir una distribución uniforme de las fuerzas en cada sección o dovela. (Palate Bombón, 2018)

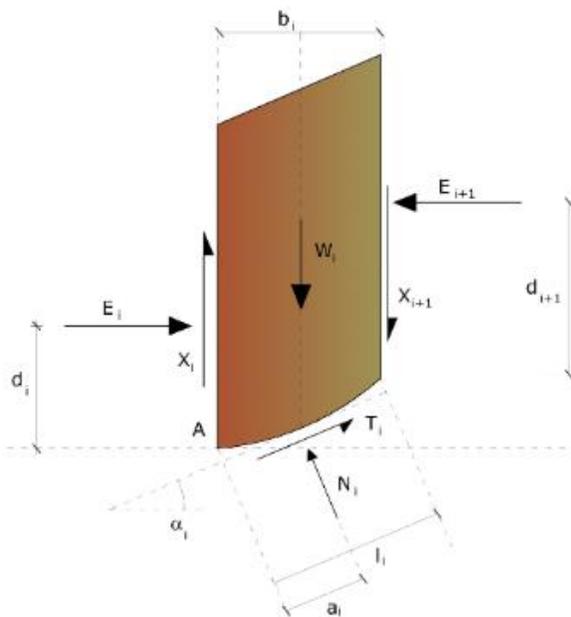
Imagen 15

Representación del modelo simplificado Bishop

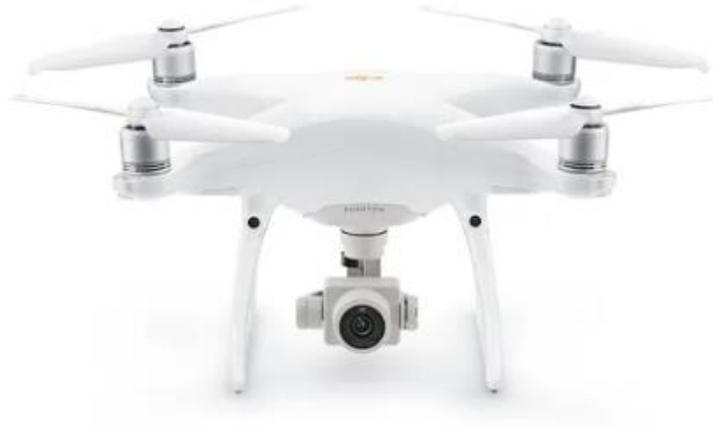
Imagen 16

Dron DJI Phantom 4 V2 Pro

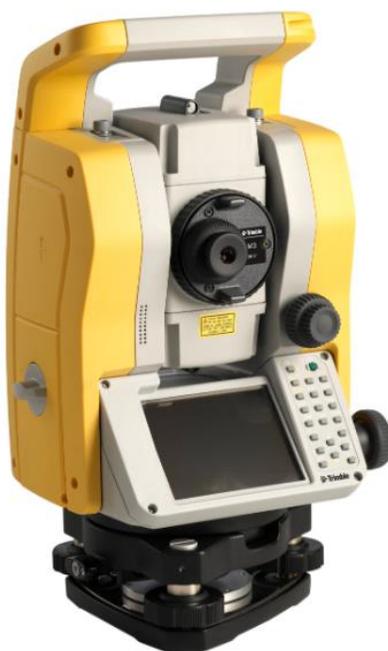
Imagen 17

Estación total Trimble M3

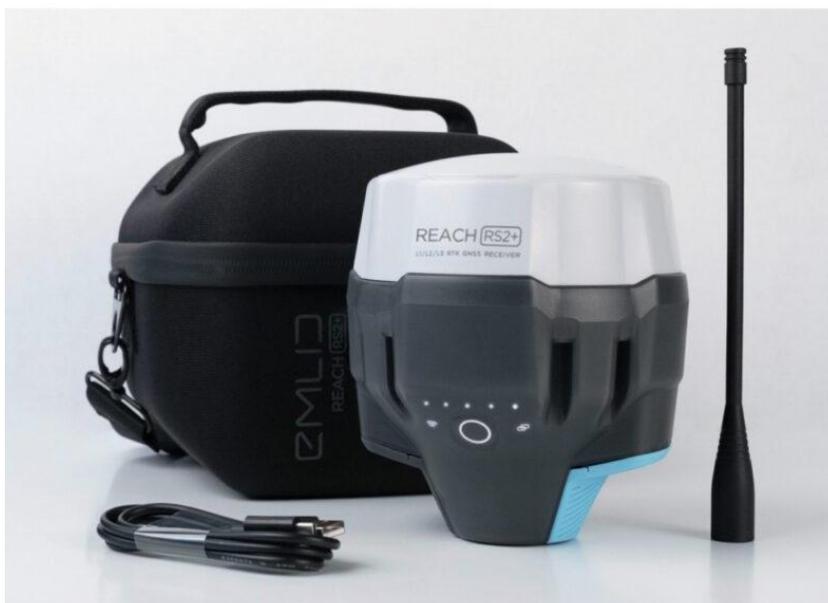
Imagen 18

Emlid Reach RS2

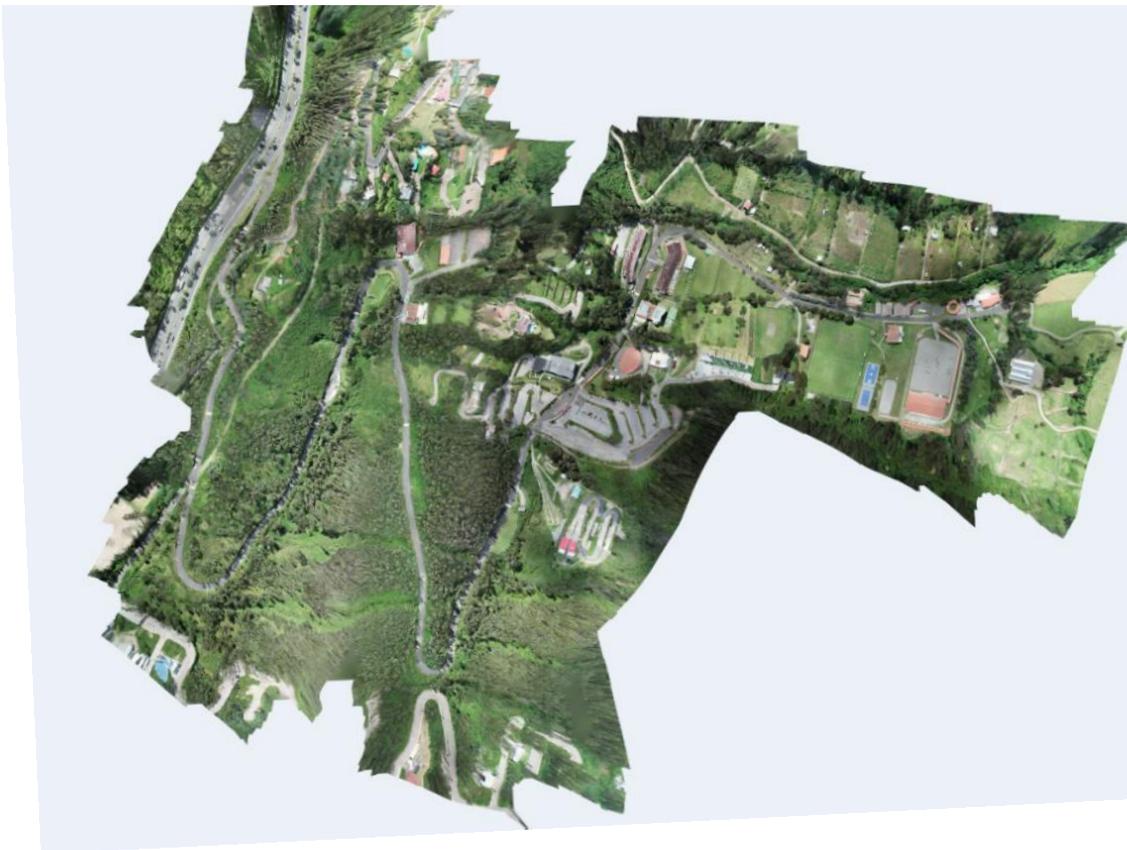
Imagen 19

Ortofoto del levantamiento

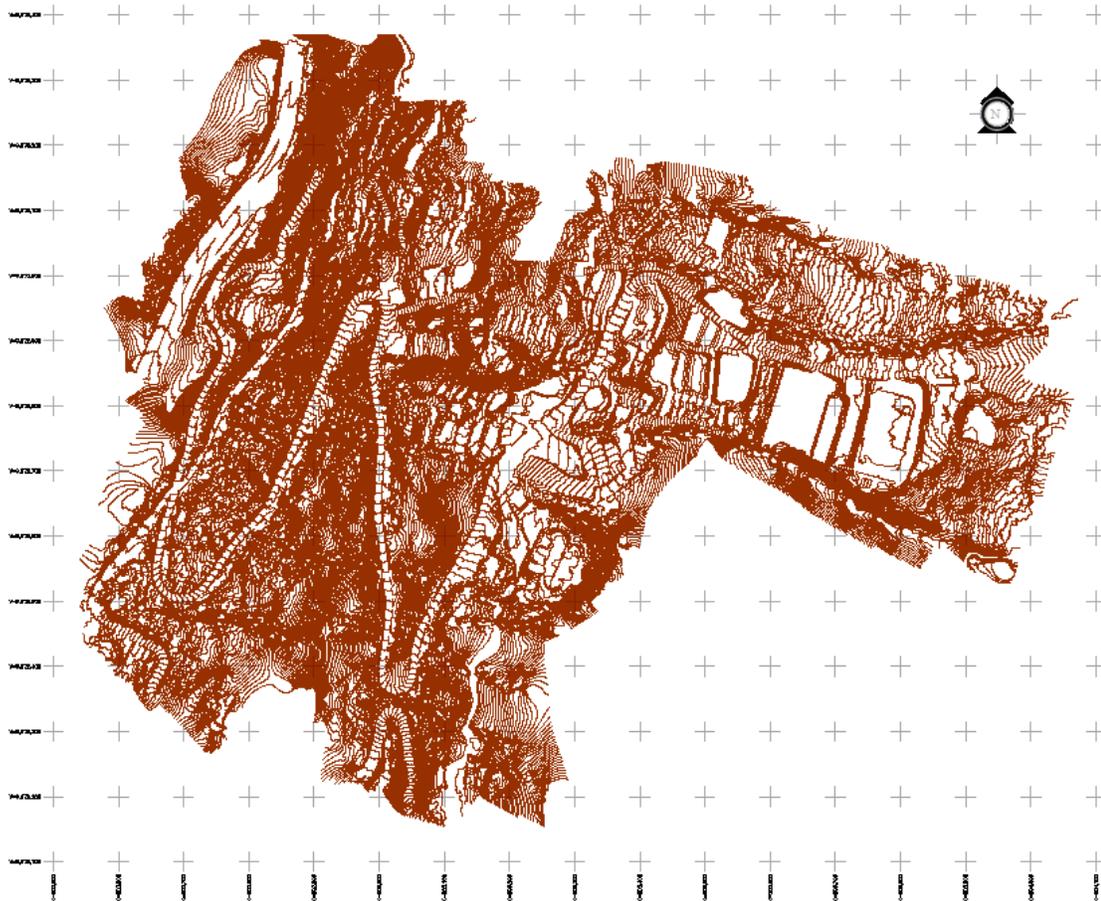
Imagen 20

Procesamiento curvas de nivel

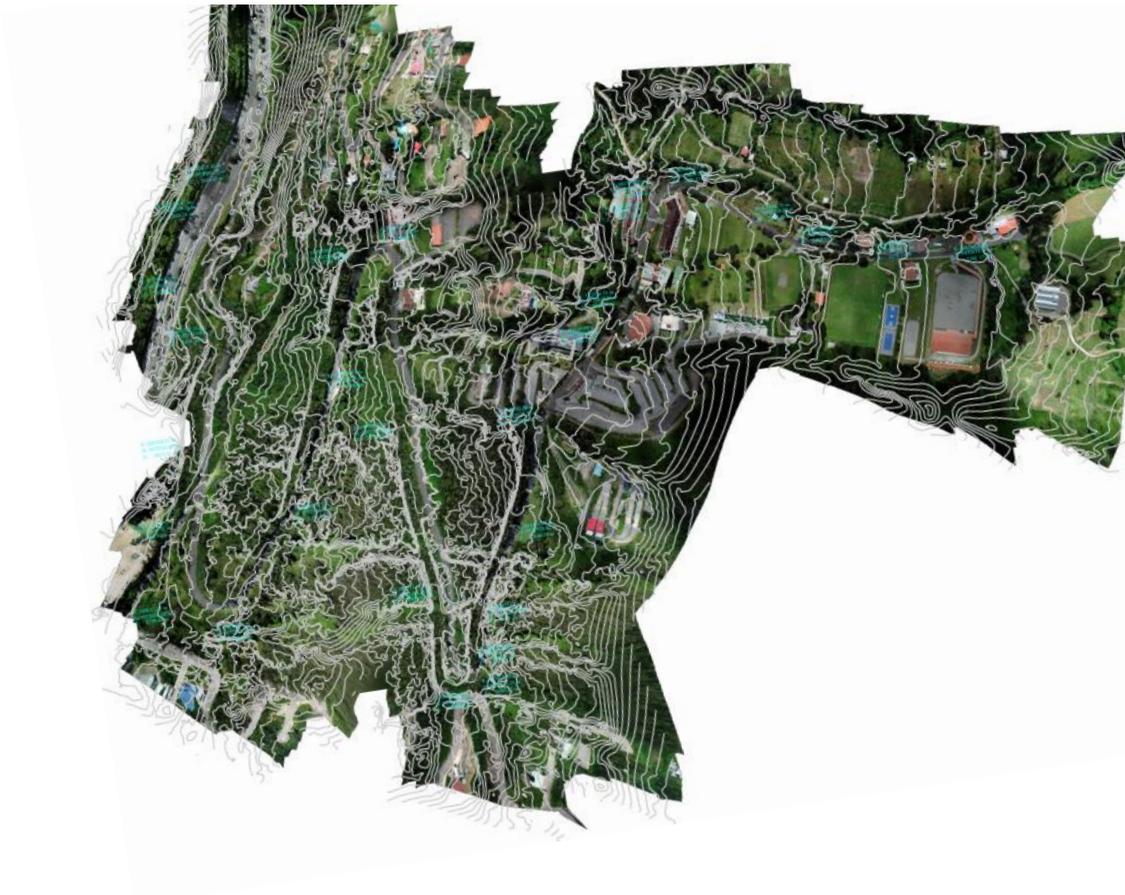
Imagen 21

Procesamiento curvas de nivel y ortofoto

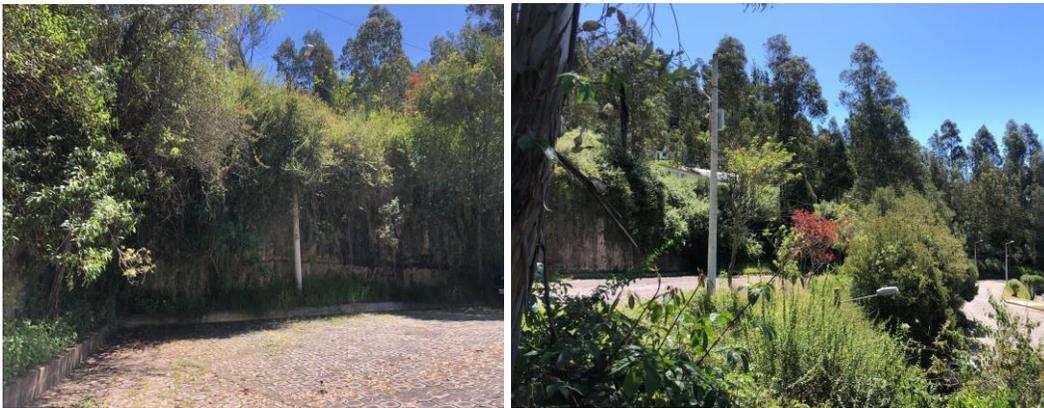
Imagen 23

Talud 1

Nota. Vista frontal y lateral del talud N.º 1 del área de parqueadero de la Facultad de medicina de la UIDE, matriz Quito. Fuente: Elaboración propia

En las imágenes 23 y 24 se representa la topografía de los taludes 1,2, y en la imagen 26 se detalla el corte respectivo.

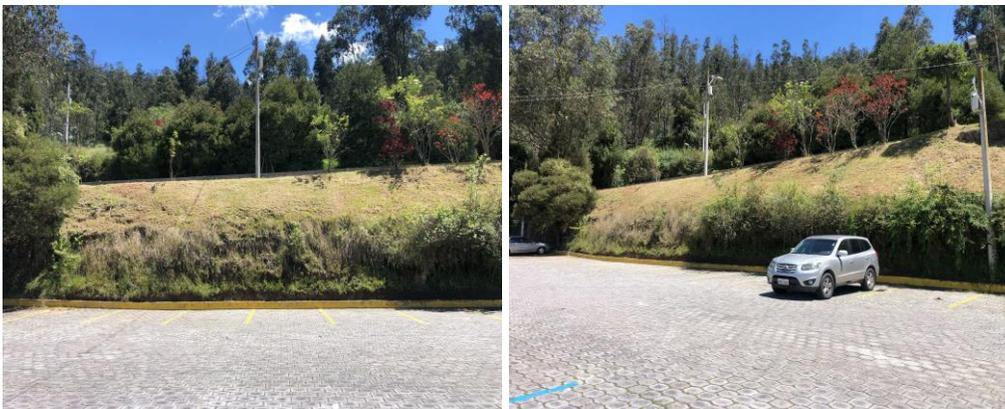
Imagen 24

Talud 2

Nota. Vista frontal y lateral del talud N° 2 del área parqueadero de la Facultad medicina de la UIDE, matriz Quito. Fuente: Elaboración propia

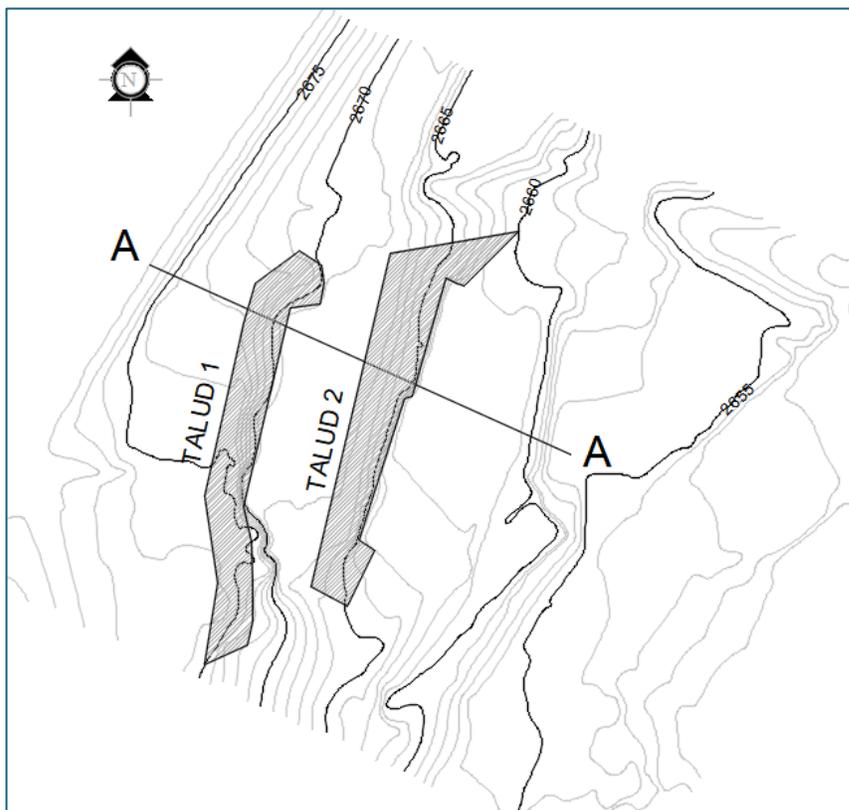
Imagen 25

Levantamiento topográfico área de Facultad de Medicina UIDE, matriz Quito

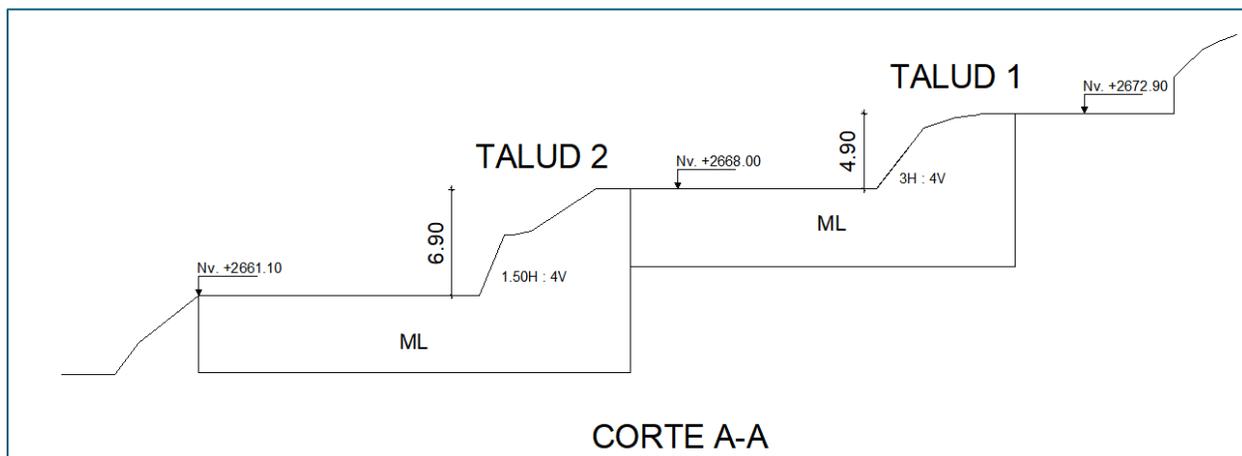
Imagen 26

Corte A-A área de parqueaderos Facultad de Medicina UIDE, matriz Quito

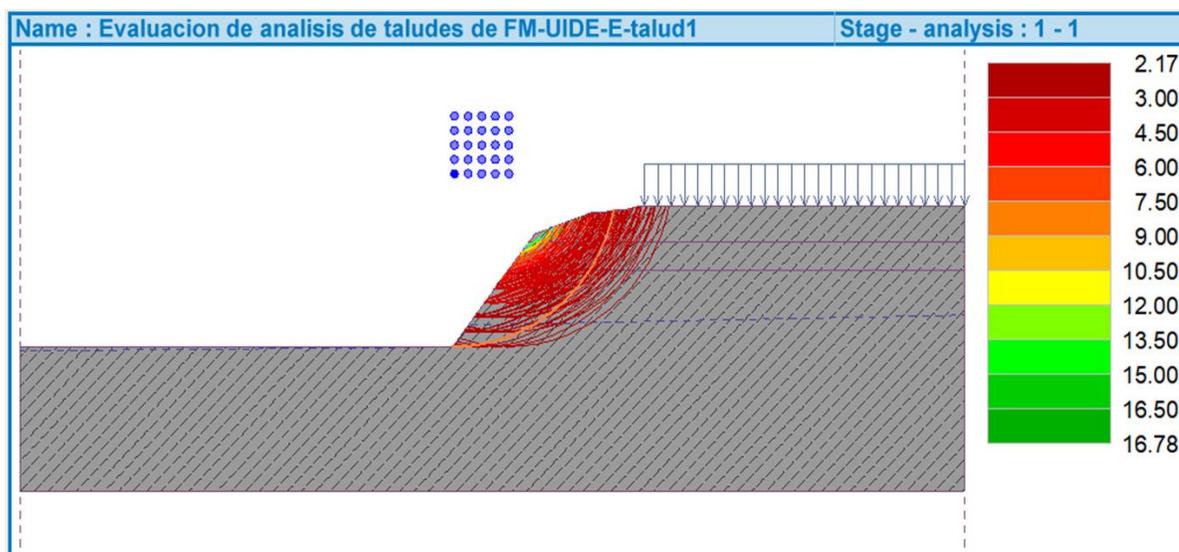
Imagen 27

Cálculo de FS Modelo Bishop – Programa computacional Especializado 1

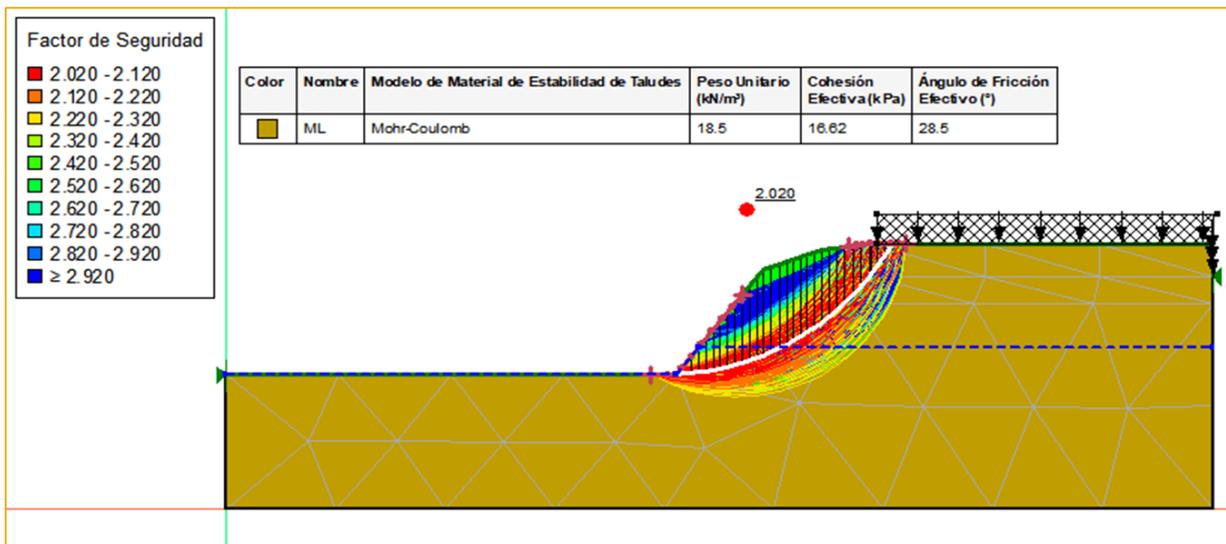
Imagen 28

Cálculo de FS Modelo Bishop – Programa computacional Especializado 2

Programa computacional especializado 2, véase Imagen 28.

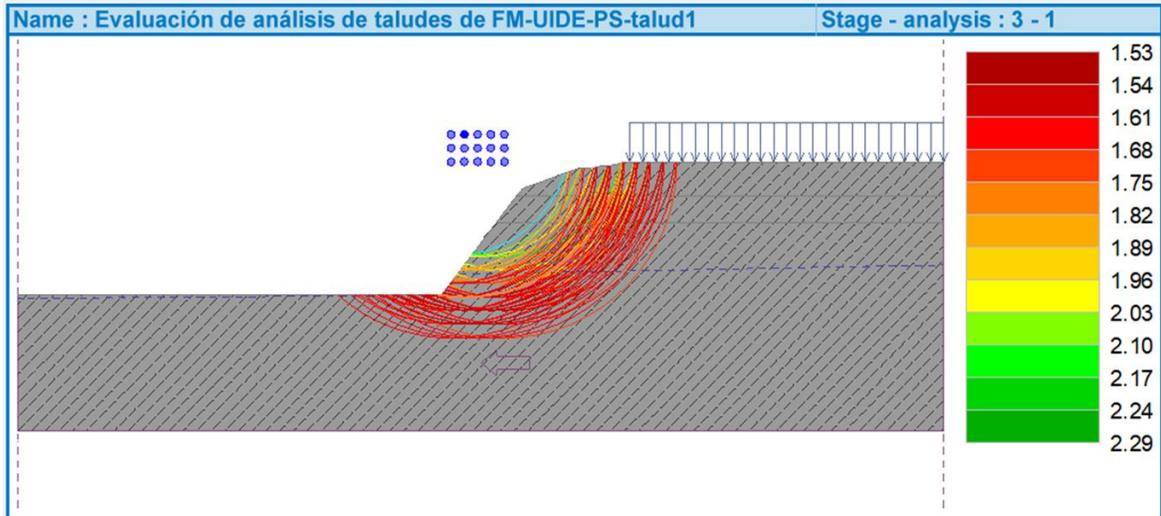
Imagen 29

Cálculo de FS Modelo Bishop – Programa computacional Especializado 1

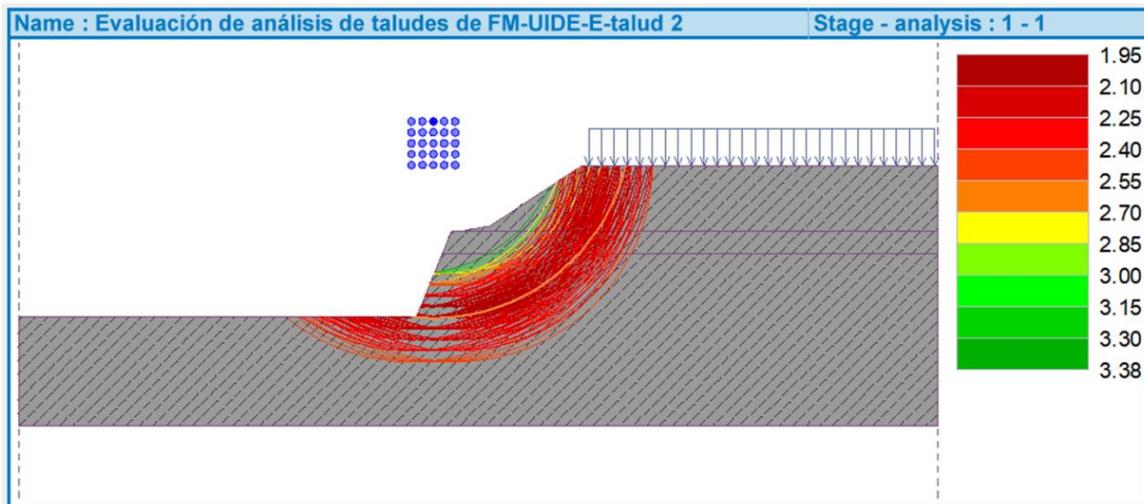
Imagen 31

Cálculo de FS Modelo Bishop – Programa computacional Especializado 1

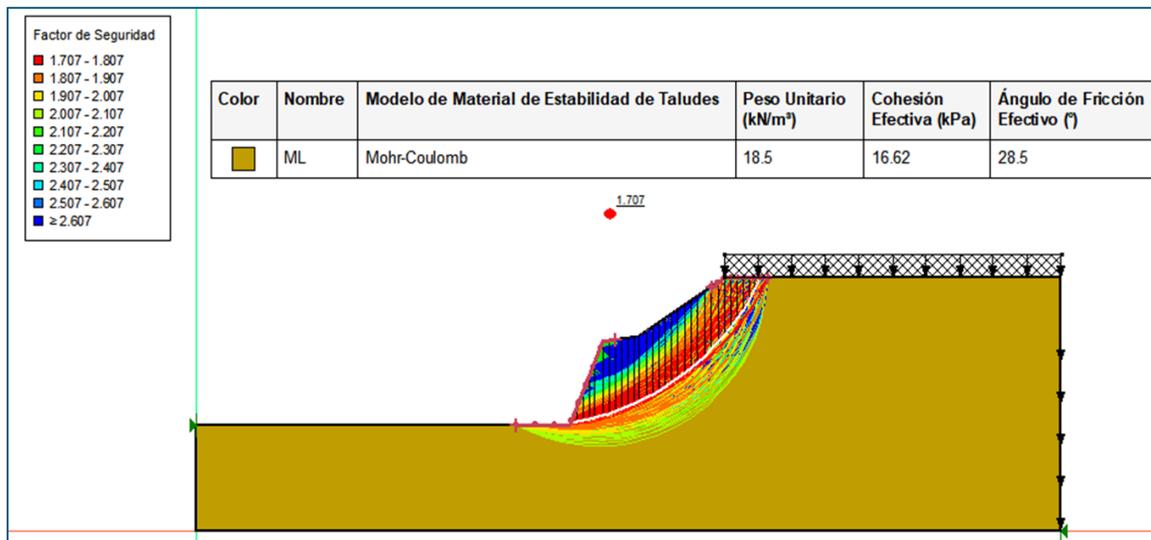
Imagen 32

Cálculo de FS Modelo Bishop – Programa computacional Especializado 2

Programa computacional especializado 2, véase Imagen 32.

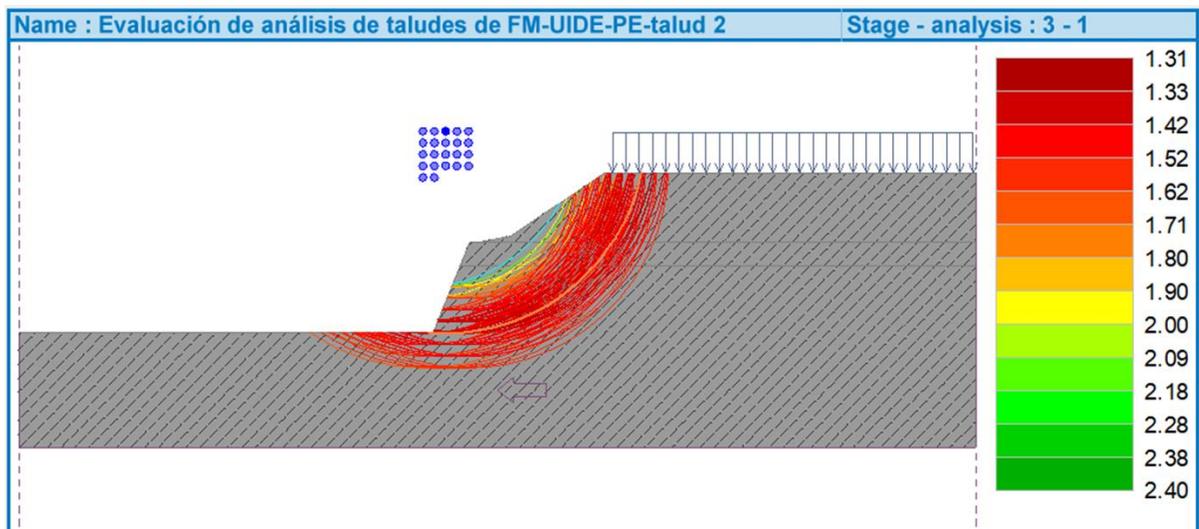
Imagen 33

Cálculo de FS Modelo Bishop – Programa computacional Especializado 1

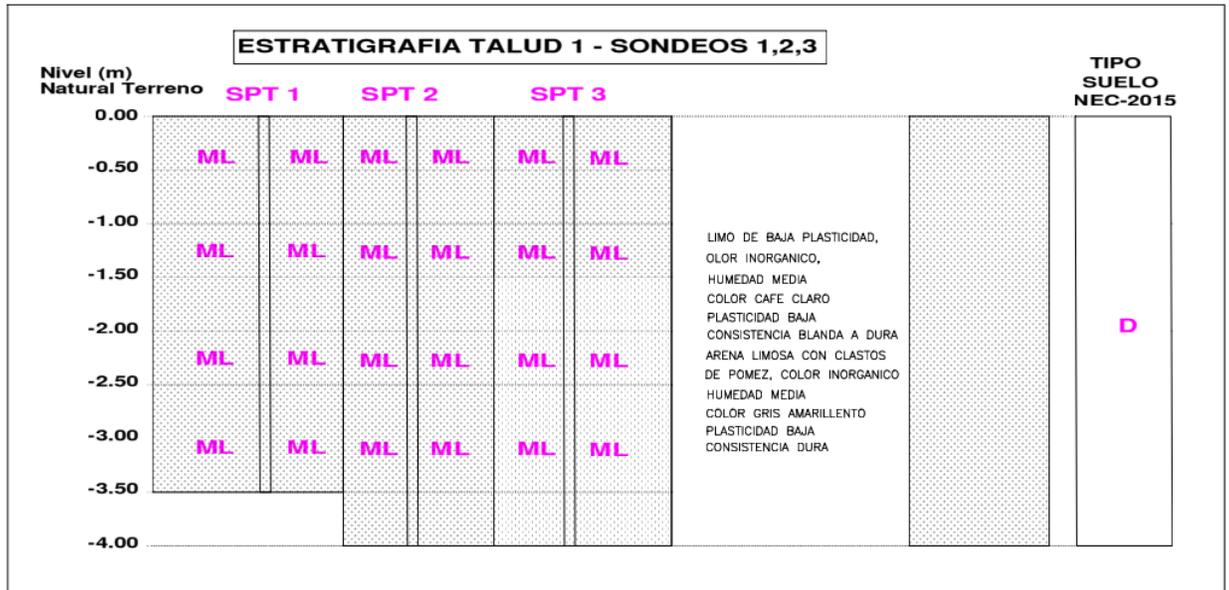
Imagen 35
Estratigrafía Talud 1

Se concluye que la estratigrafía del talud 1, en base a los registros de sondeo, y se detalla a continuación en la imagen 35:

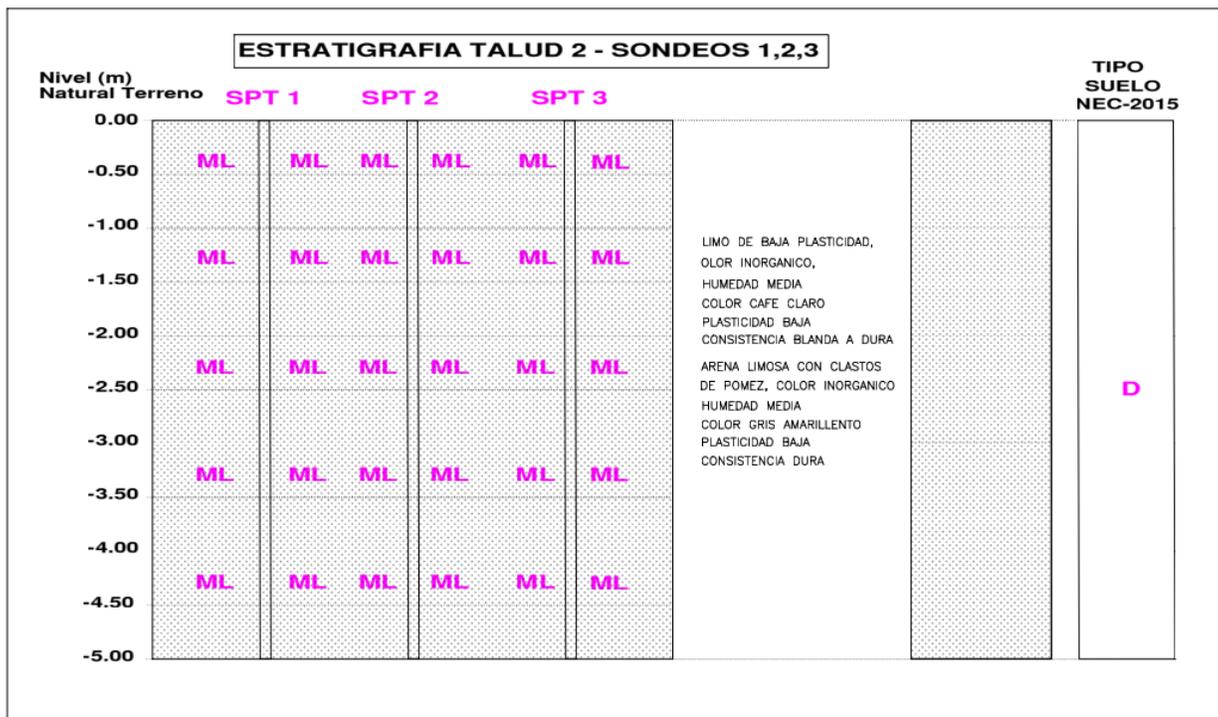
Imagen 36

Se concluye que la estratigrafía del talud 2, en base a los registros de sondeo, y se detalla a continuación en la imagen 36:

Estratigrafía Talud 2
