Tesis previa a la obtención de título de
Ingeniero Civil.

UNIVERSIDAD INTERNACIONAL DEL ECUADOR

**Evaluación de la estabilidad de los taludes en el área de
parqueaderos de la Facultad de Medicina de la UIDE**

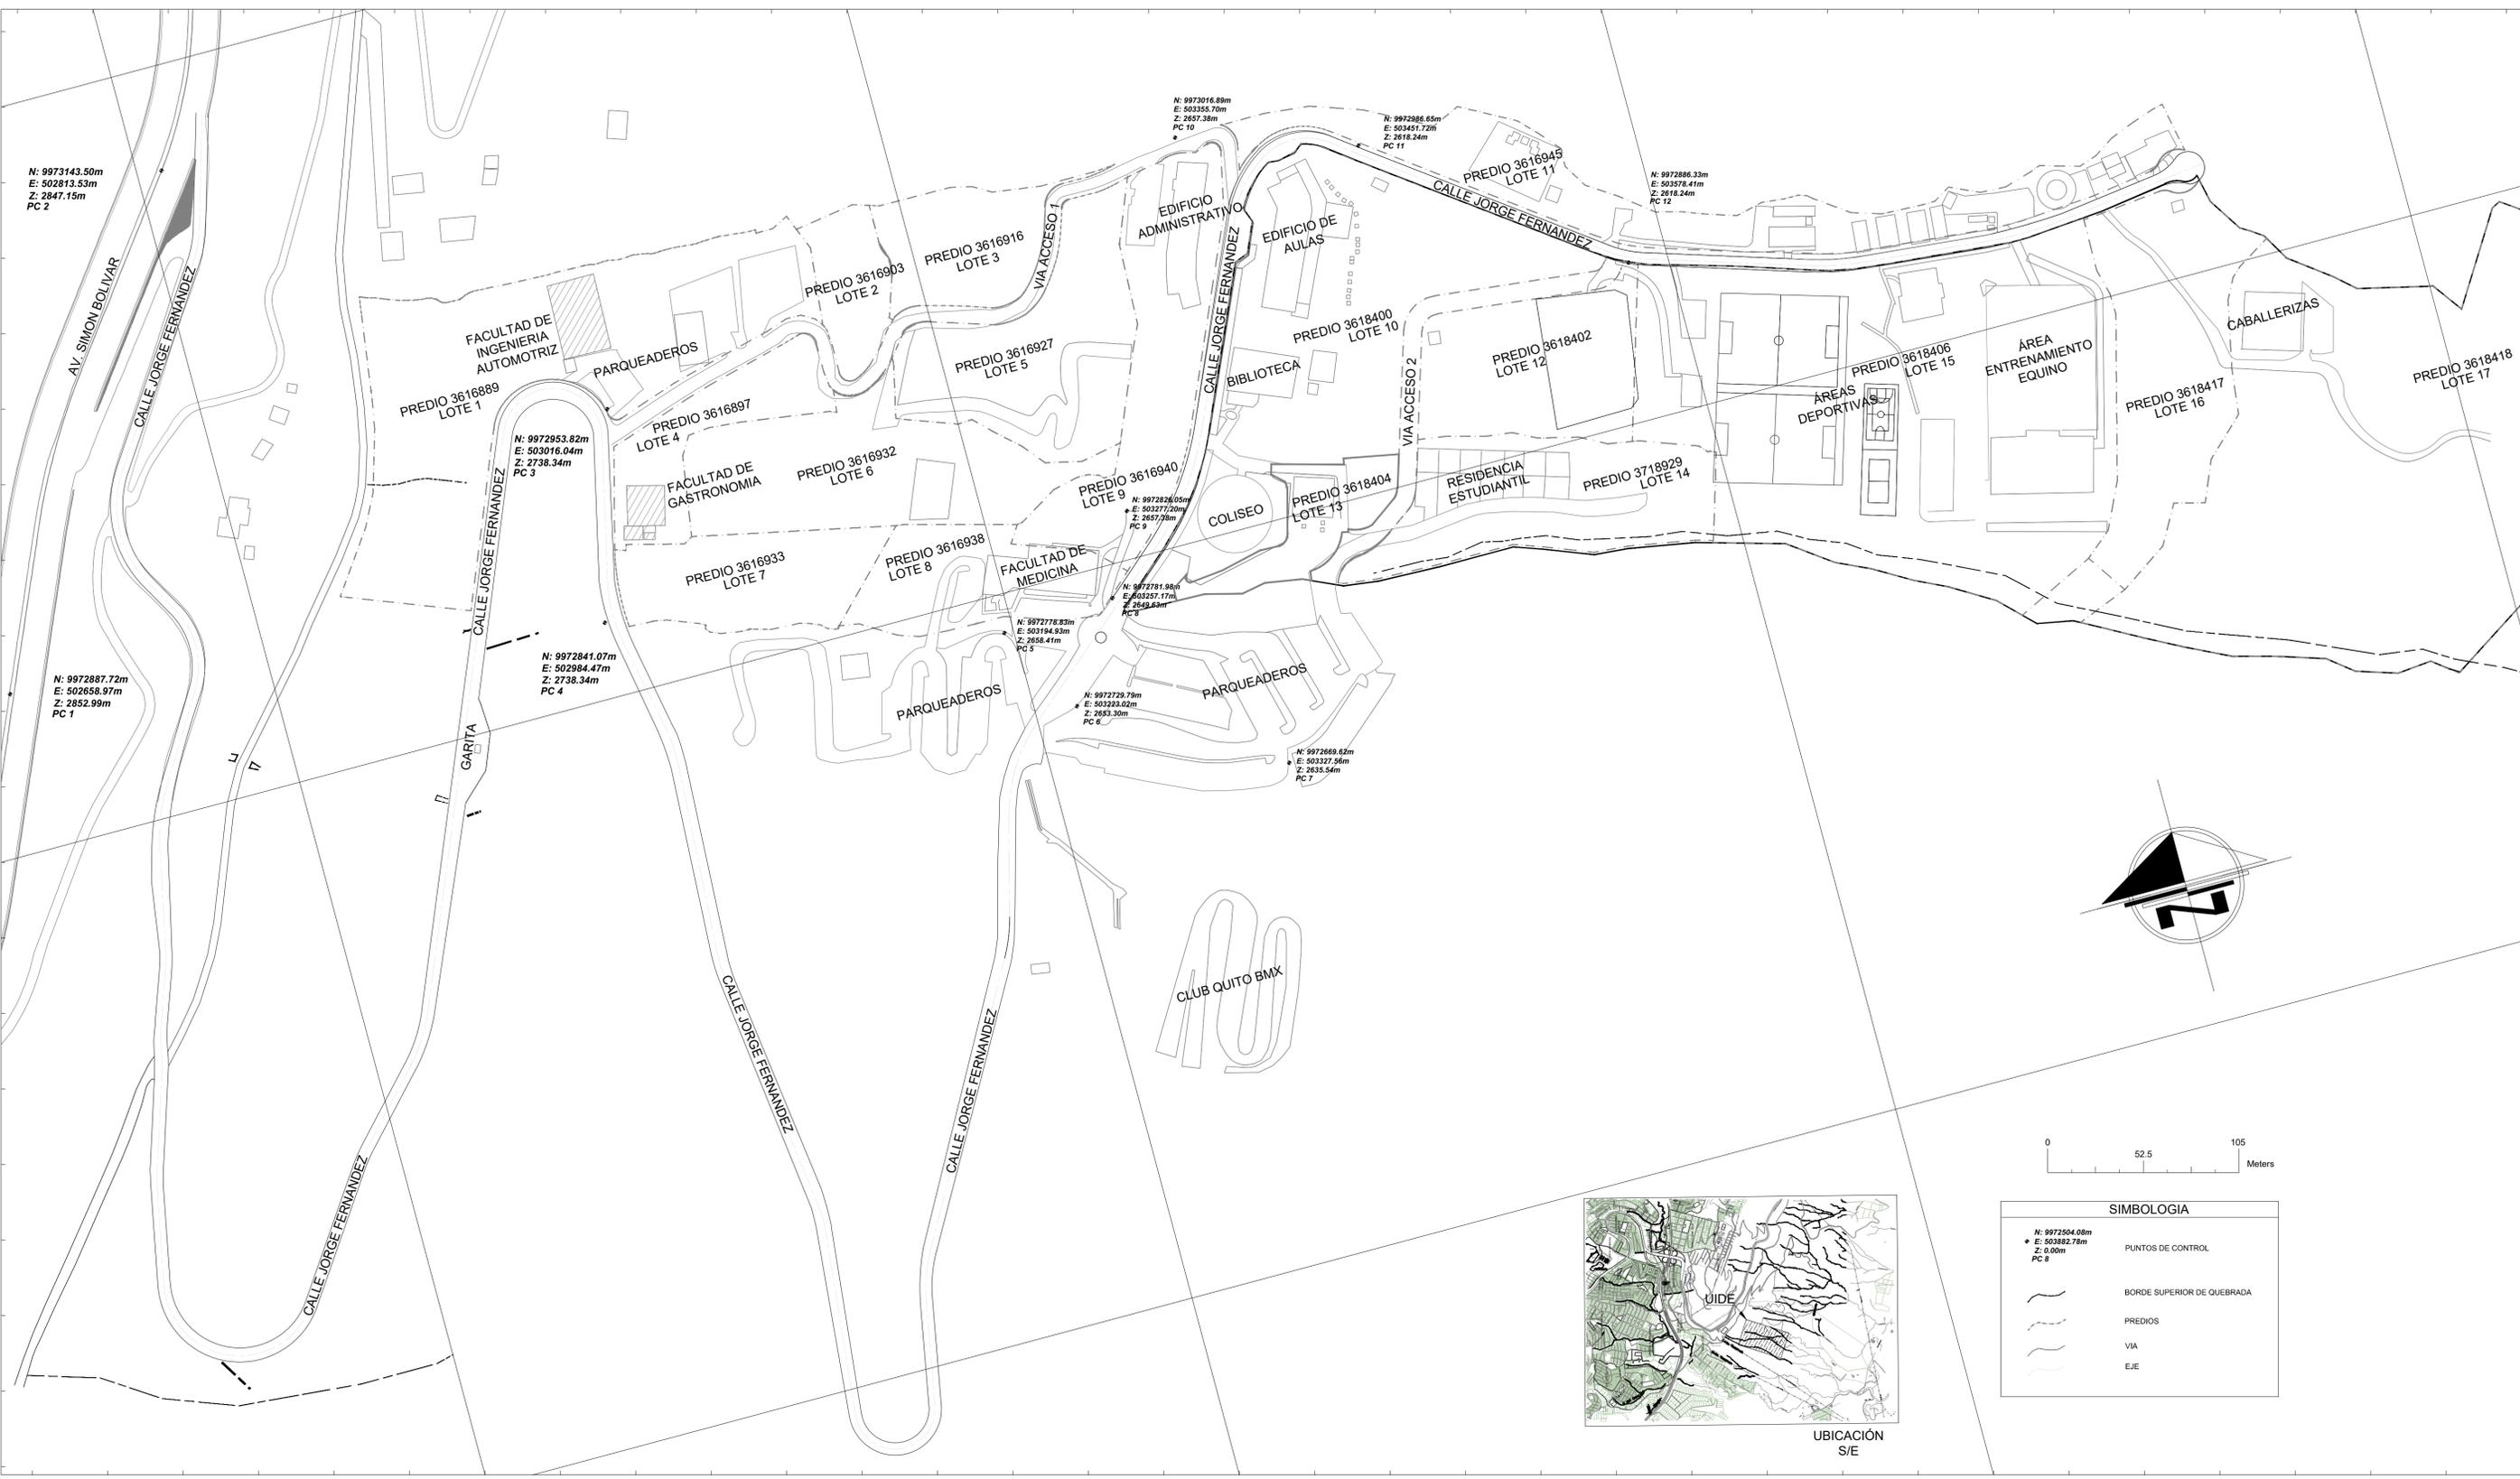
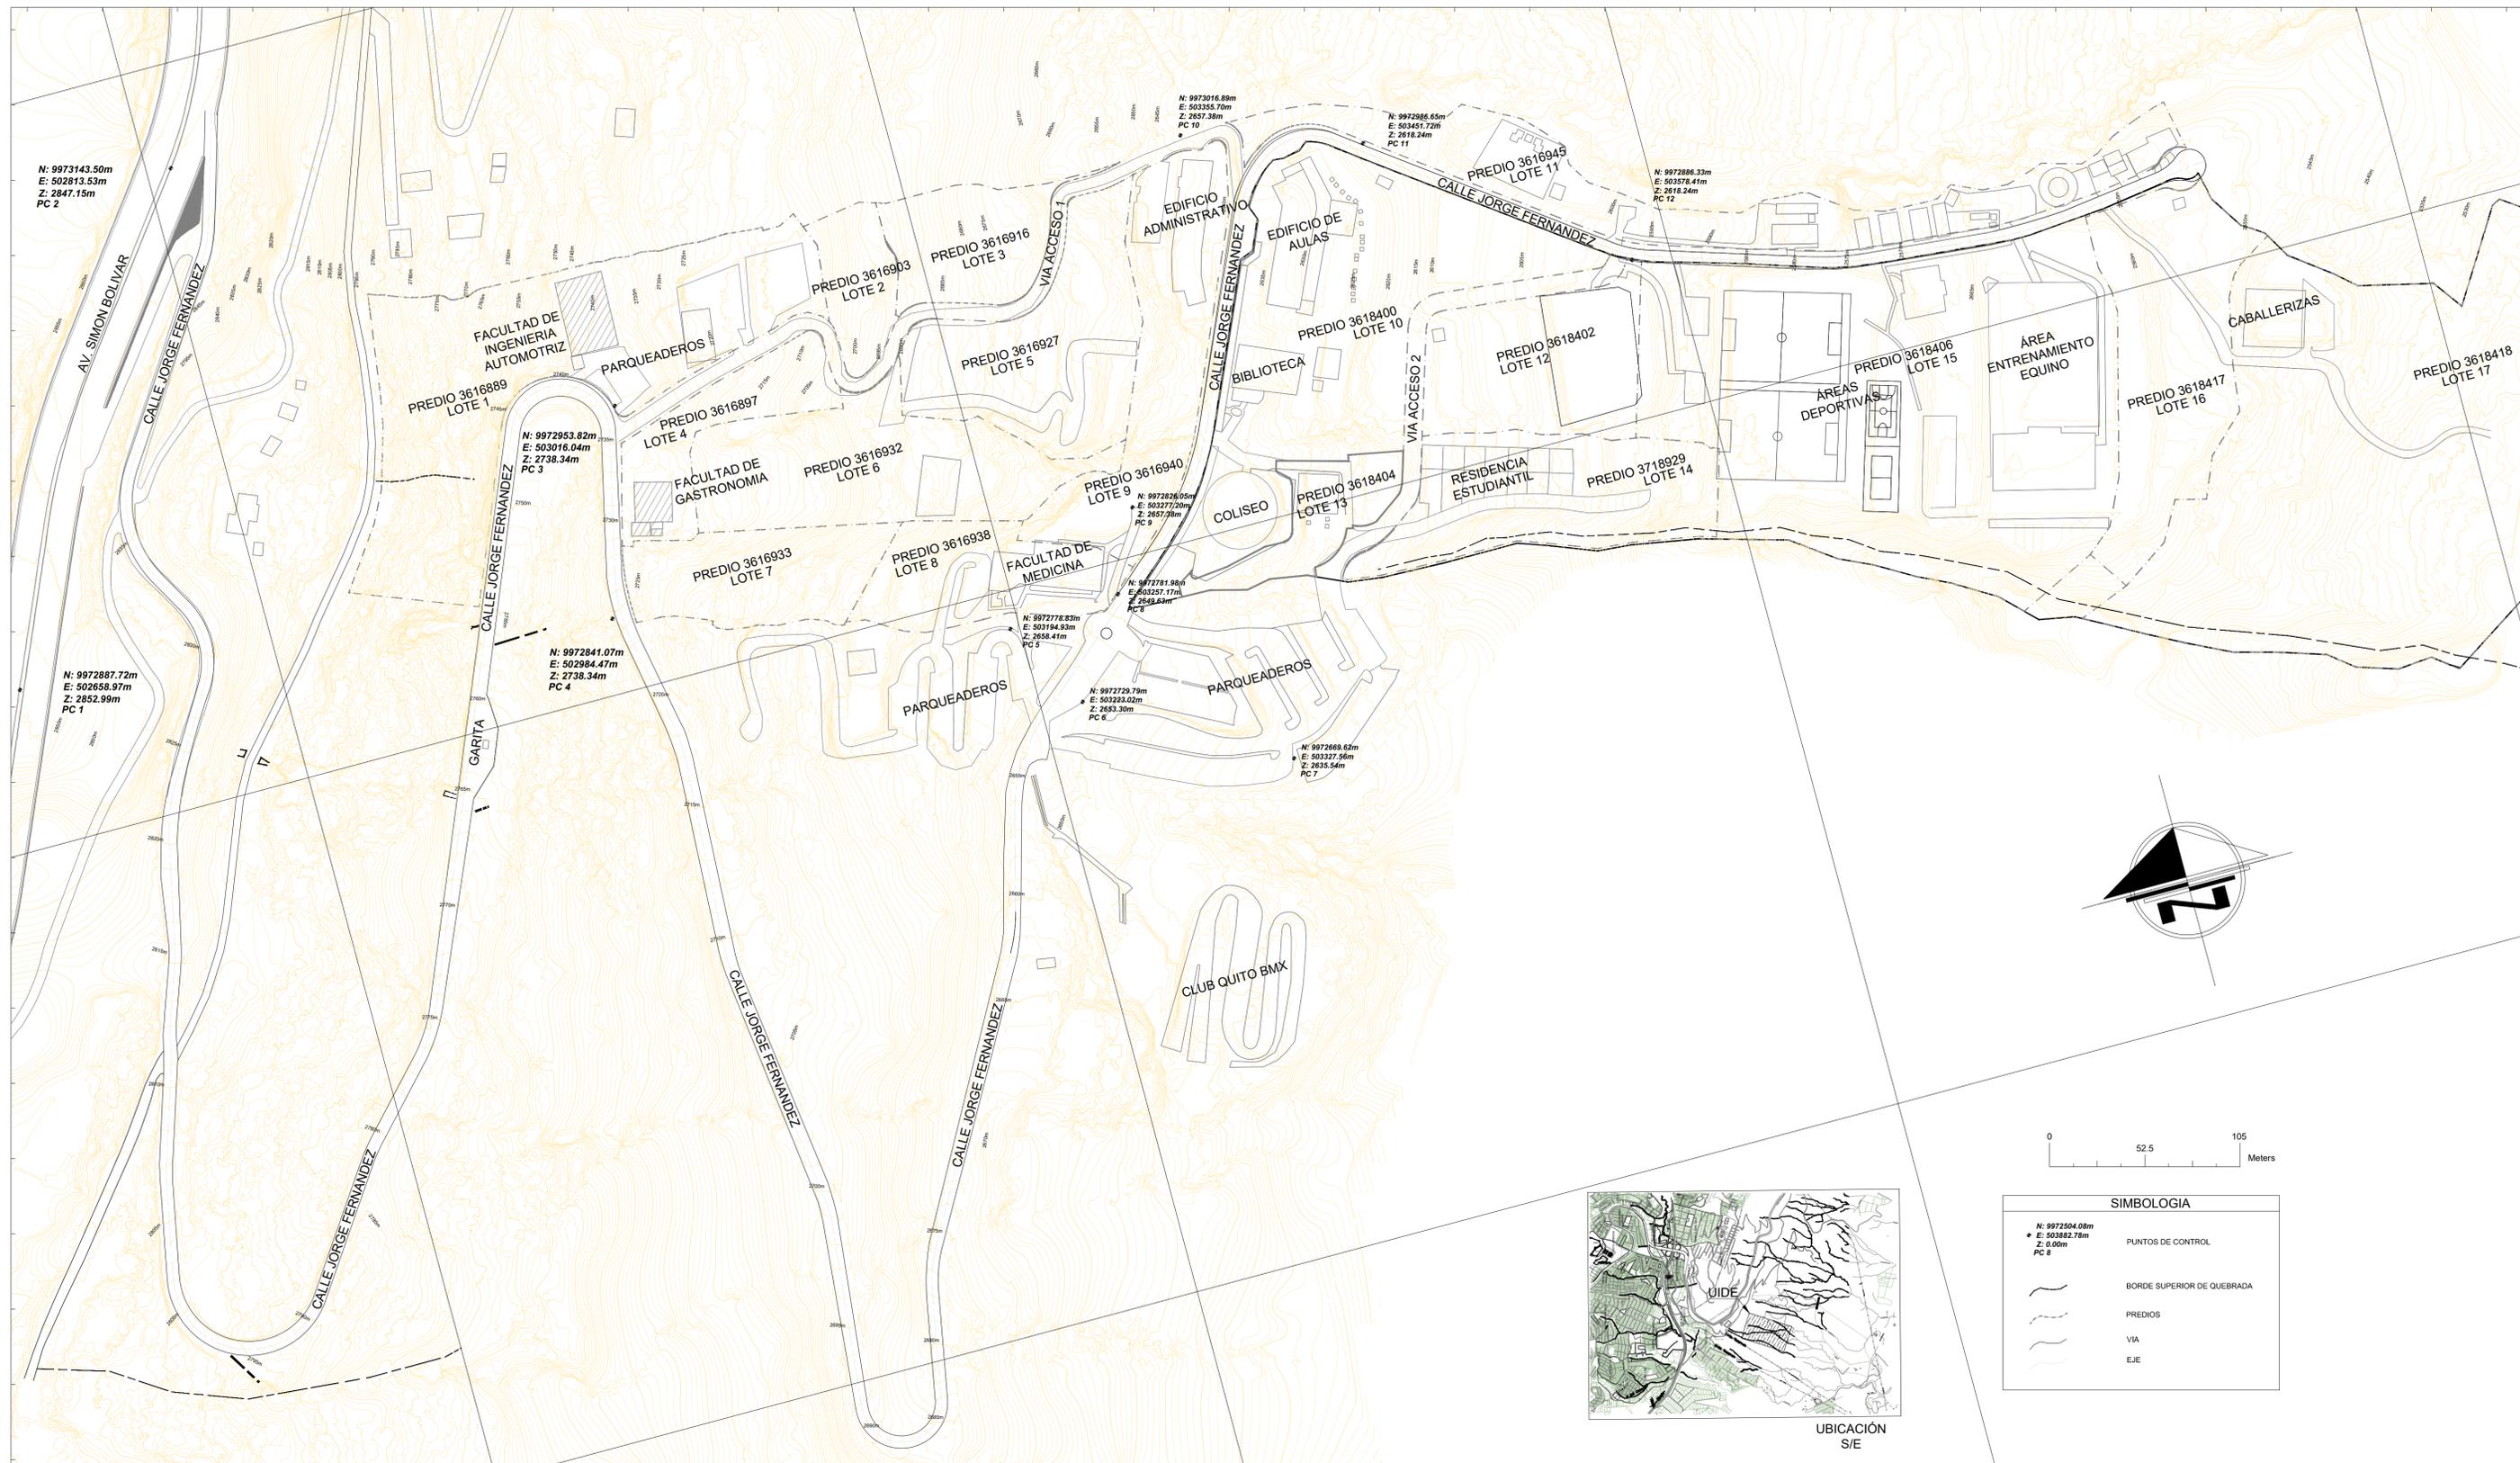
TITULO LEVANTAMIENTO PLANIMETRICO Y TOPOGRAFICO UNIVERSIDAD INTERNACIONAL DEL ECUADOR SEDE QUITO		
ELABORADO POR: <i>Javier Castillo</i>	ELABORADO POR: <i>Javier Paucar</i>	ELABORADO POR: <i>Juan Carlos Soria</i>
FECHA: 2024-12-13	ESCALA: ESC. 1:1750	PLANO: TOP 1

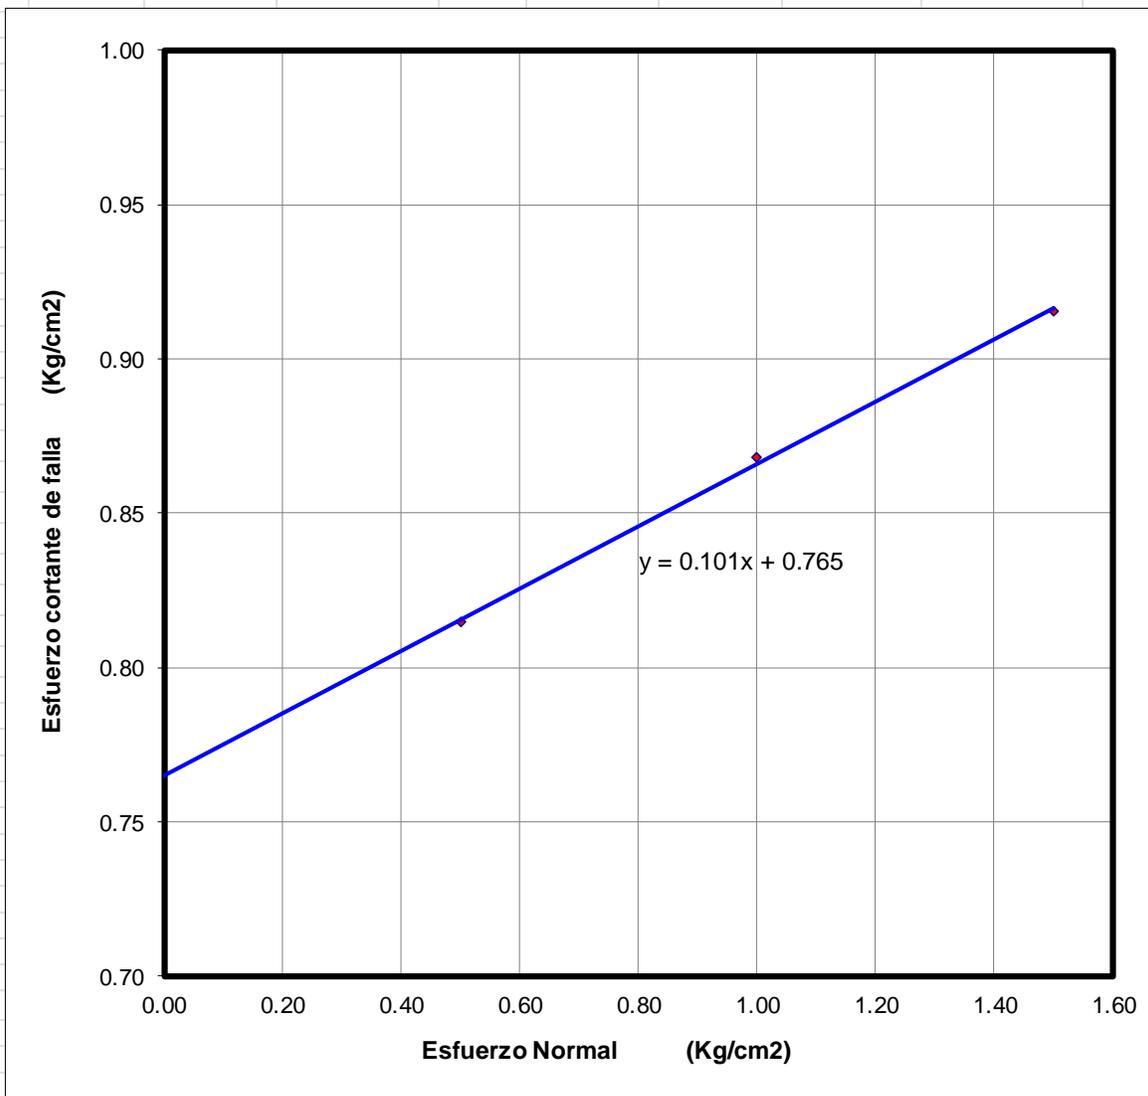
Anexo E
Ensayo de corte directo

PROBETA	ESFUERZO NORMAL	ESFUERZO CORTANTE
No.	Kg/cm ²	Kg/cm ²
1	0.5	0.81
2	1	0.87
3	1.5	0.92

RESULTADOS		
RANGO	COHESION	ANGULO DE FRICCION
Kg/cm ²	Kg/cm ²	(°)
	0.76	5.8

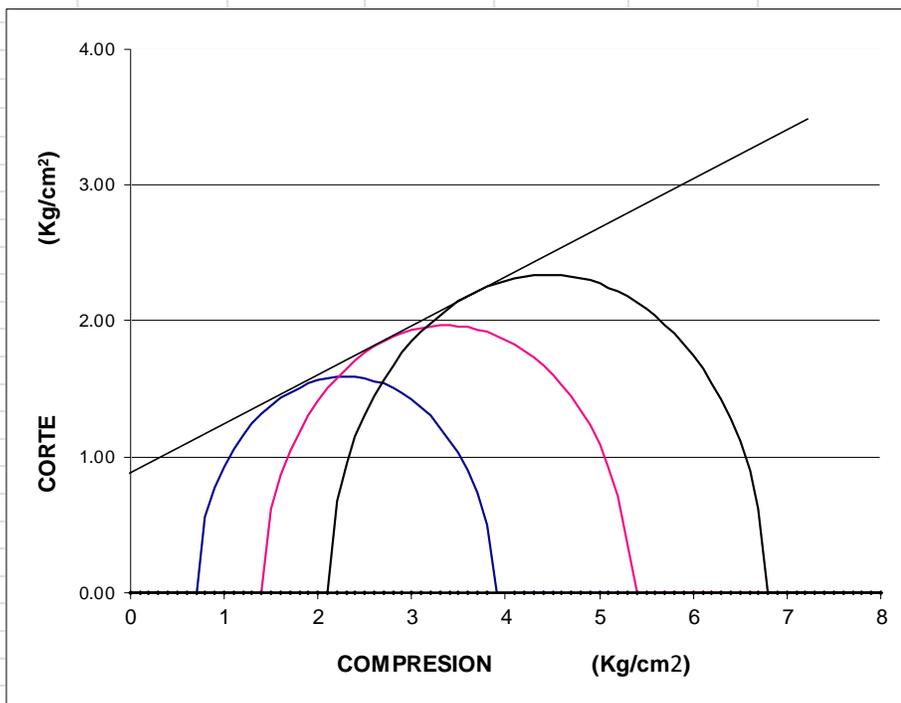
GRAFICO DE: CIRCULOS DE MOHR

COMPRESION TRIAXIAL RAPIDA ASTM D 2850

DATOS					
PRUEBA	PRESION DE CAMARA	ESFUERZO DESVIADOR	ESFUERZO PRINCIPAL	CENTRO	RADIO
No.	Kg/cm ²				
1	0.70	3.18	3.88	2.29	1.59
2	1.40	3.93	5.33	3.37	1.97
3	2.10	4.68	6.78	4.44	2.34
4	0.00	0.00	0.00	0.00	0.00

RESULTADOS		
RANGO	COHESION	ANGULO DE FRICCION
	Kg/cm ²	(°)
	0.96	17

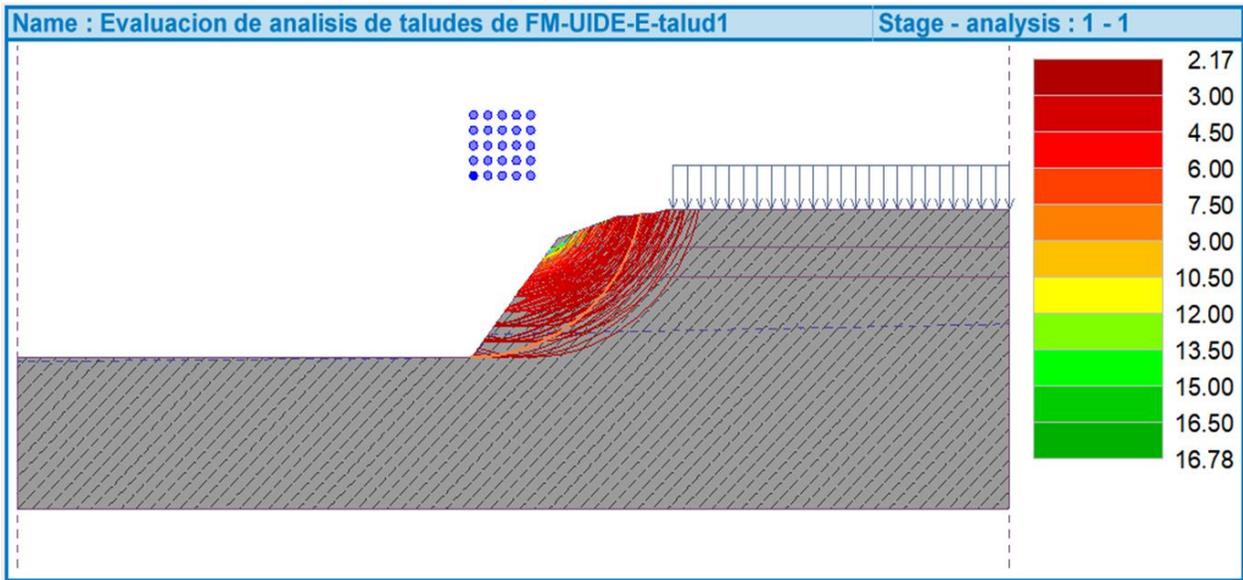
Resultado factor de seguridad modelo estático, Talud 1

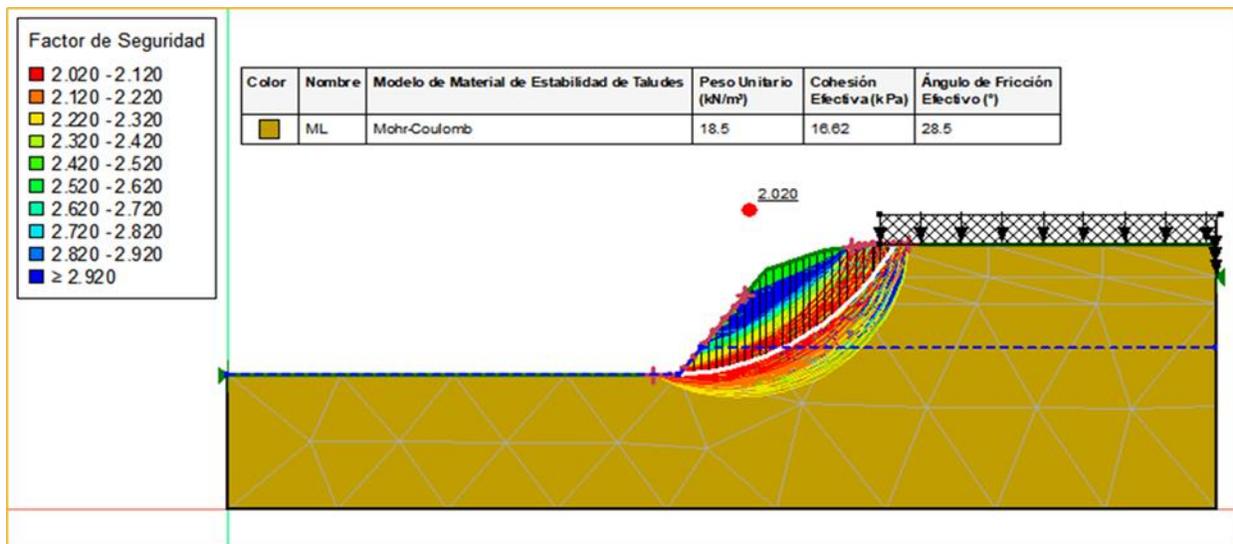
Resultado factor de seguridad modelo estático. Talud 1

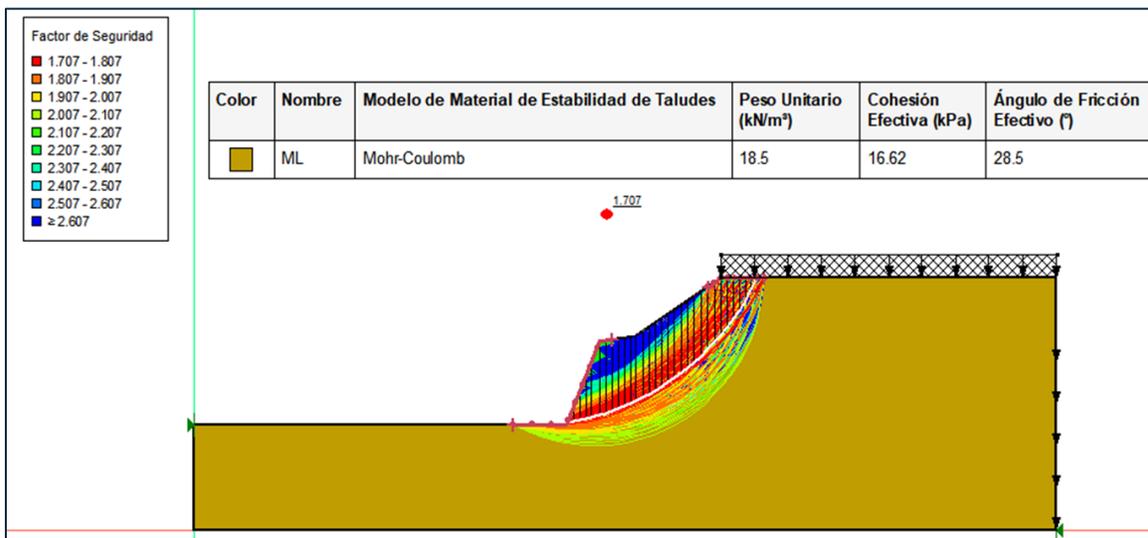
Resultado factor de seguridad modelo estático, Talud 2

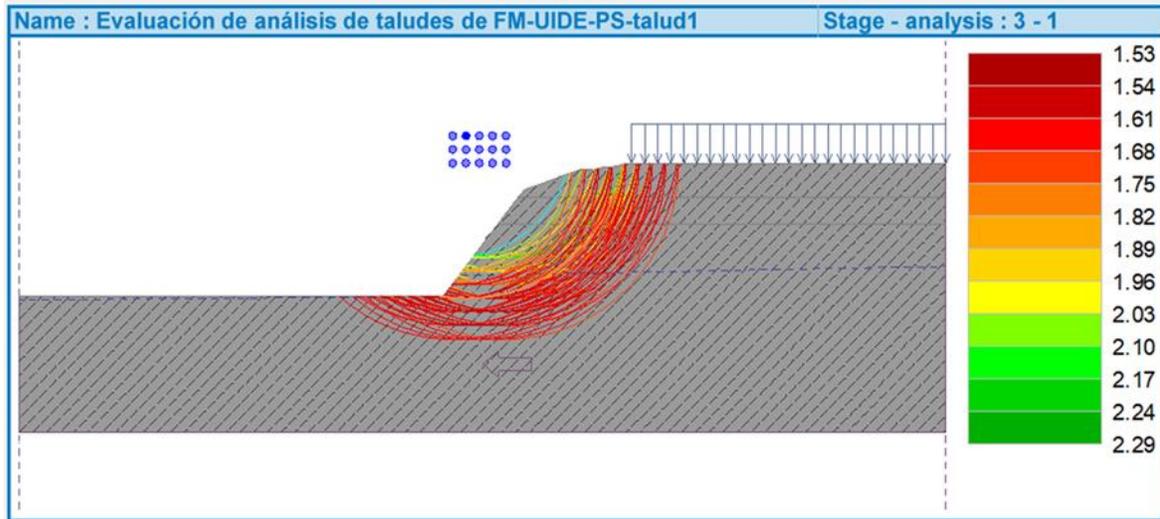
Resultado factor de seguridad modelo pseudo estático, Talud 1

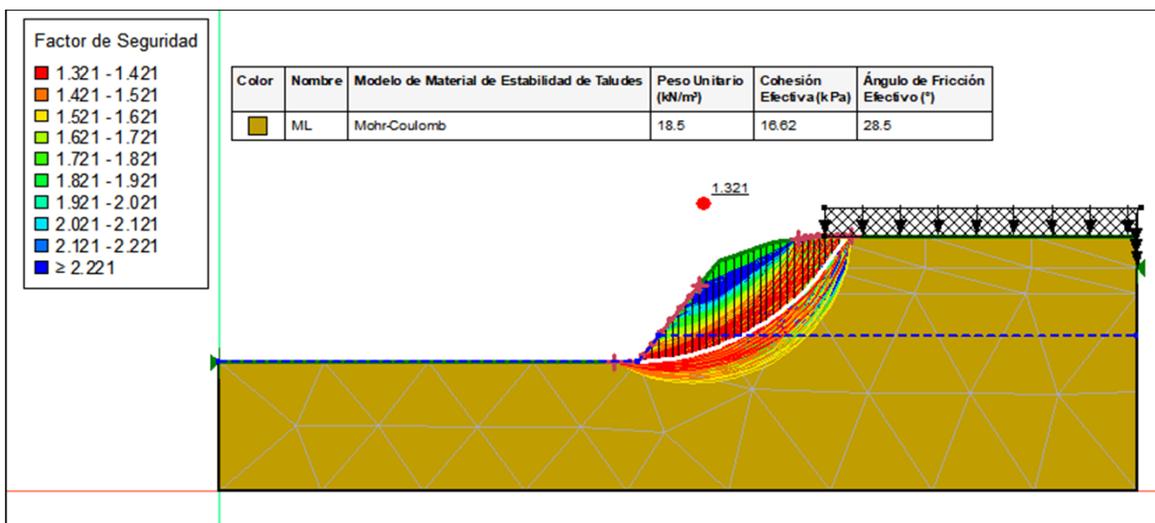
Resultado factor de seguridad modelo pseudo estático, Talud 1

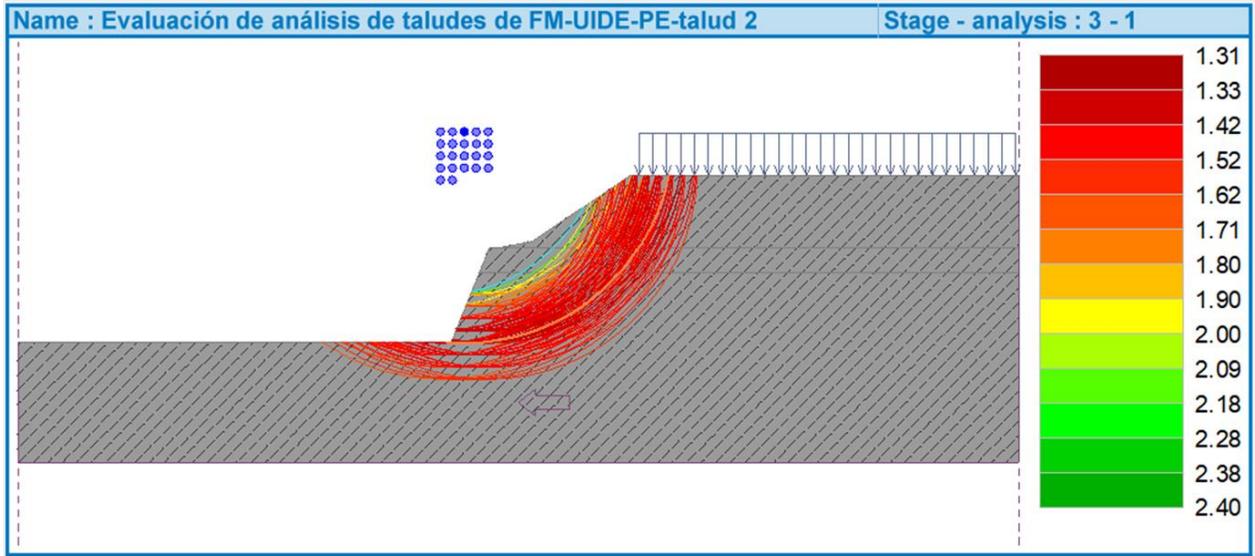
Resultado factor de seguridad modelo pseudo estático, Talud 2

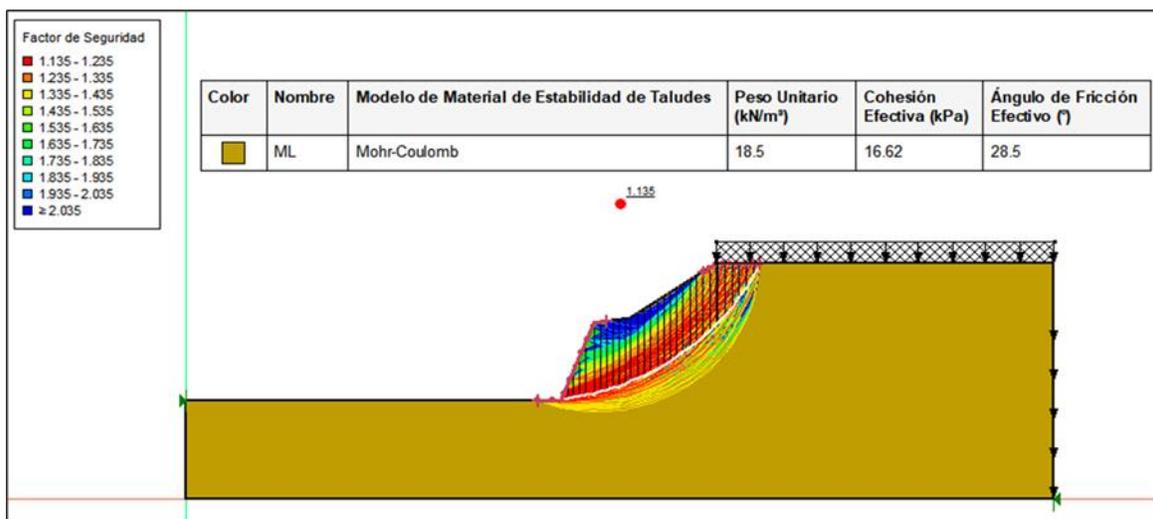
Resultado factor de seguridad modelo pseudo estático, Talud 2
