Tesis previa a la obtención del título de
Arquitecto.

Rediseño del mercado municipal de la parroquia Amaluza implementando
principios de arquitectura bioclimática

Loja - Ecuador
Marzo 2025

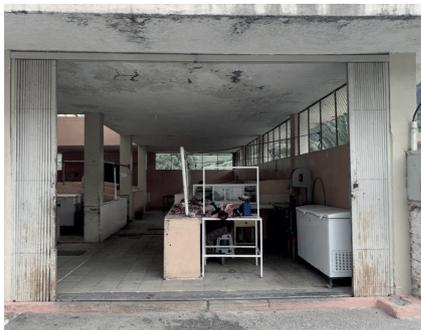
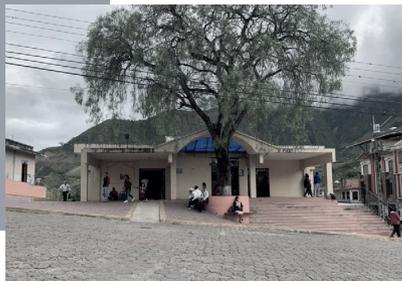
Figura 03. Collage del mercado actual
Nota: Adoptado por el autor

- Debido al tiempo de construcción, el mercado presenta problemas estructurales, como techos y columnas. Además, las paredes y pisos muestran fallas, grietas, patologías y desgaste de los materiales, lo que complica su limpieza y mantenimiento.
- Carece de una adecuada señalización para identificar ciertas áreas específicas de puestos, o puntos de higiene.
- No cuenta con un sistema de drenaje para los puestos, lo que dificulta las labores de limpieza en las áreas de trabajo.
- No cuenta con una adecuada accesibilidad para las personas con discapacidad. Aunque se realizó una

DETERIORO

INSALUBRIDAD

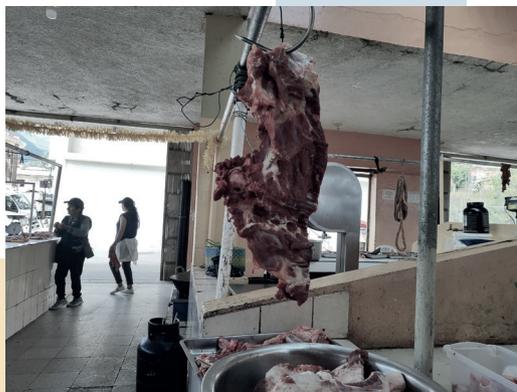
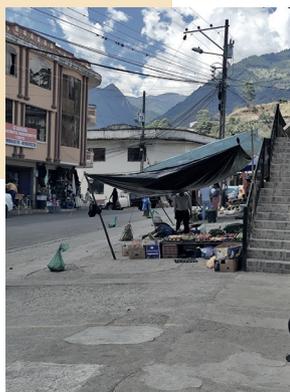
DESORDEN

- Dentro de las grietas y las patologías existentes, se acumula basura y suciedad en diversos puntos, lo que propicia la aparición de insectos.

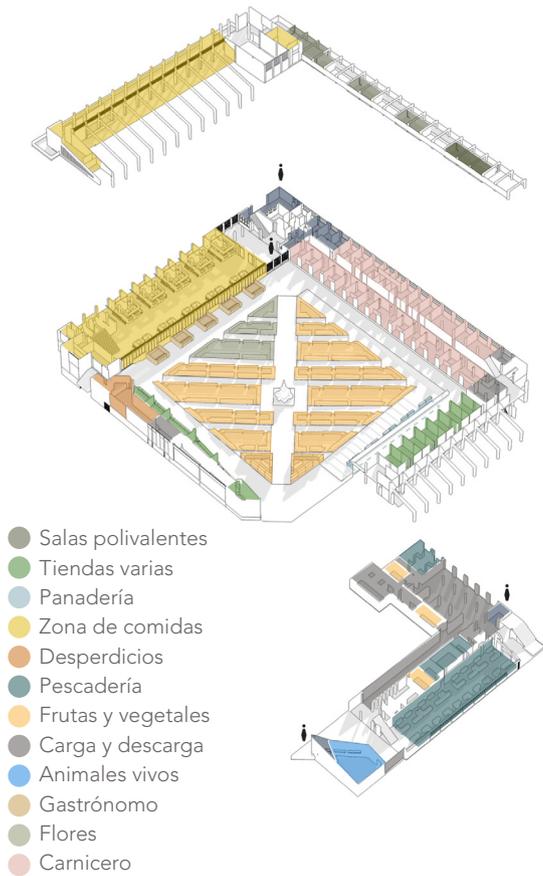
Figura 16. Axonometría de zonificación
Fuente: (Mercado Municipal de Braga / APTO Architecture, 2024)

El mercado fue intervenido para mejorar su funcionalidad, con el objetivo de reorganizar las áreas de servicio y las áreas públicas. Originalmente, el mercado se dividía en amplios pasillos y una plaza central, debido a la diferencia de altura se fragmentaba mayormente en gradas y cada una con cubiertas individuales como tal, los espacios se

segmentaban. Para solucionar este problema unificaron la plaza y realizaron 2 entradas principales que se unen por una rampa principal, adaptando las pendientes y eliminando gran cantidad de escaleras, y todos los niveles se intervinieron cuidadosamente para el uso de personas mayores y personas con discapacidad.

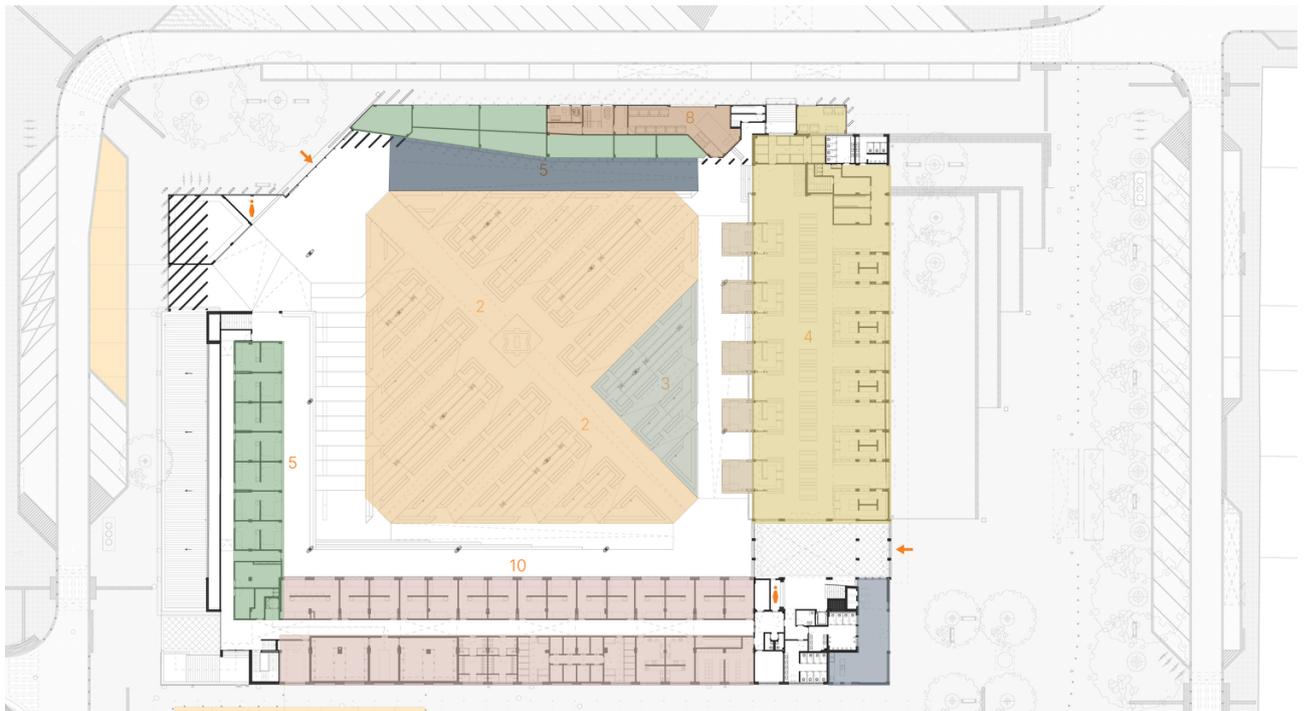
Figura 19. Zonificación planta 1
Nota: Adaptado por: El autor. Fuente: (Mercado Municipal de Braga / APTO Architecture, 2024)

Planta nivel 1

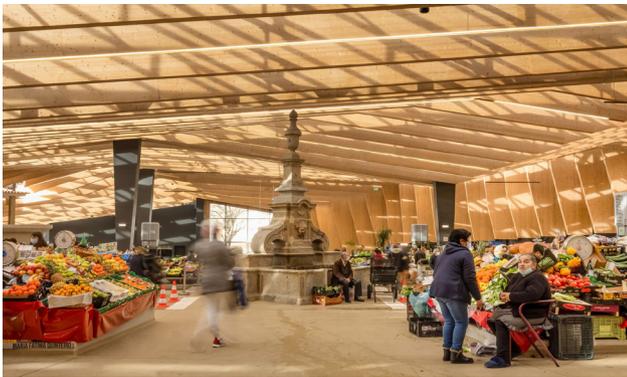
Figura 24. Corte detallado constructivo
Fuente: Archdaily, Mercado Municipal Braga 2022

La estructura del mercado Braga se diseñó tanto para ser funcional como estéticamente agradable. El uso de formas paramétricas en el interior del edificio facilitó la optimización de la estructura y la entrada de iluminación y ventilación natural, como resultado minimizando el uso de energía artificial. La elección de materiales fue clave mediante el uso de madera, acero y vidrio, creando un ambiente más agradable.

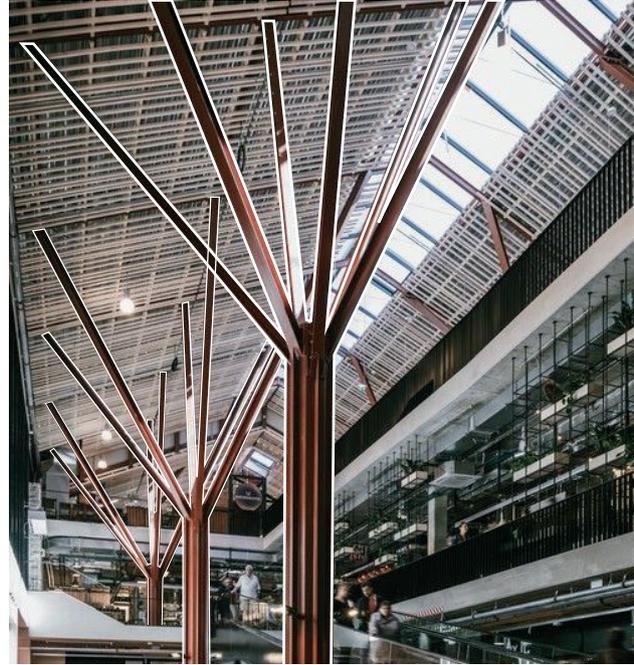
Figura 35. Estructura
Fuente: (Mercado Estación Báltica / KOKO Architects, 2022)

La estructura que sostiene la cubierta visualmente es destacable, en la que se utilizaron columnas biomórficas que se ramifican como las ramas de un árbol para soportar el peso de la cubierta, permitiendo crear grandes luces y generar una amplia sensación de los espacios del proyecto. Los bloques laterales están compuestos por muros de piedra caliza, lo que proporciona la capacidad necesaria para soportar todas las cargas de la cubierta.

En cuanto a la elección de materiales utilizados, se pensó detalladamente que sea estructuralmente sólido y estéticamente cohesivo, empleando una variedad de materiales, incluyendo ladrillos de diversos colores, baldosas y cerámicas del mismo formato que los ladrillos. Para los barandales y los frentes de las tiendas se utilizó madera y metal de color negro para crear un equilibrio visual entre lo antiguo y lo moderno.

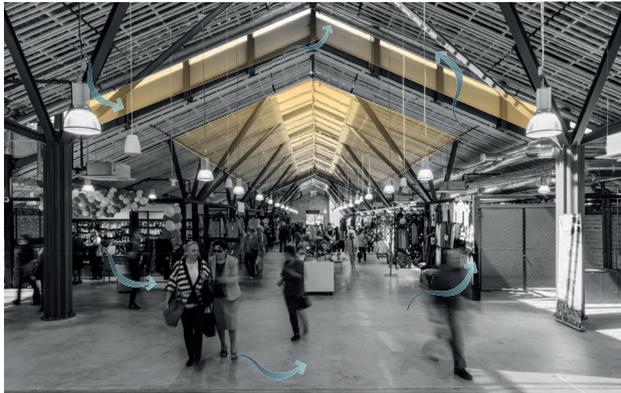
Figura 37. Estrategias bioclimáticas
Nota: Adaptado por: El autor. Fuente: (Mercado Estación Báltica / KOKO Architects, 2022)

ventilación cruzada en el interior del mercado. Además, como otra estrategia bioclimática, se utilizaron los antiguos almacenes de piedra caliza, un material que se caracteriza por la alta inercia térmica que posee, ayudando a mantener el confort térmico en el interior del mercado.

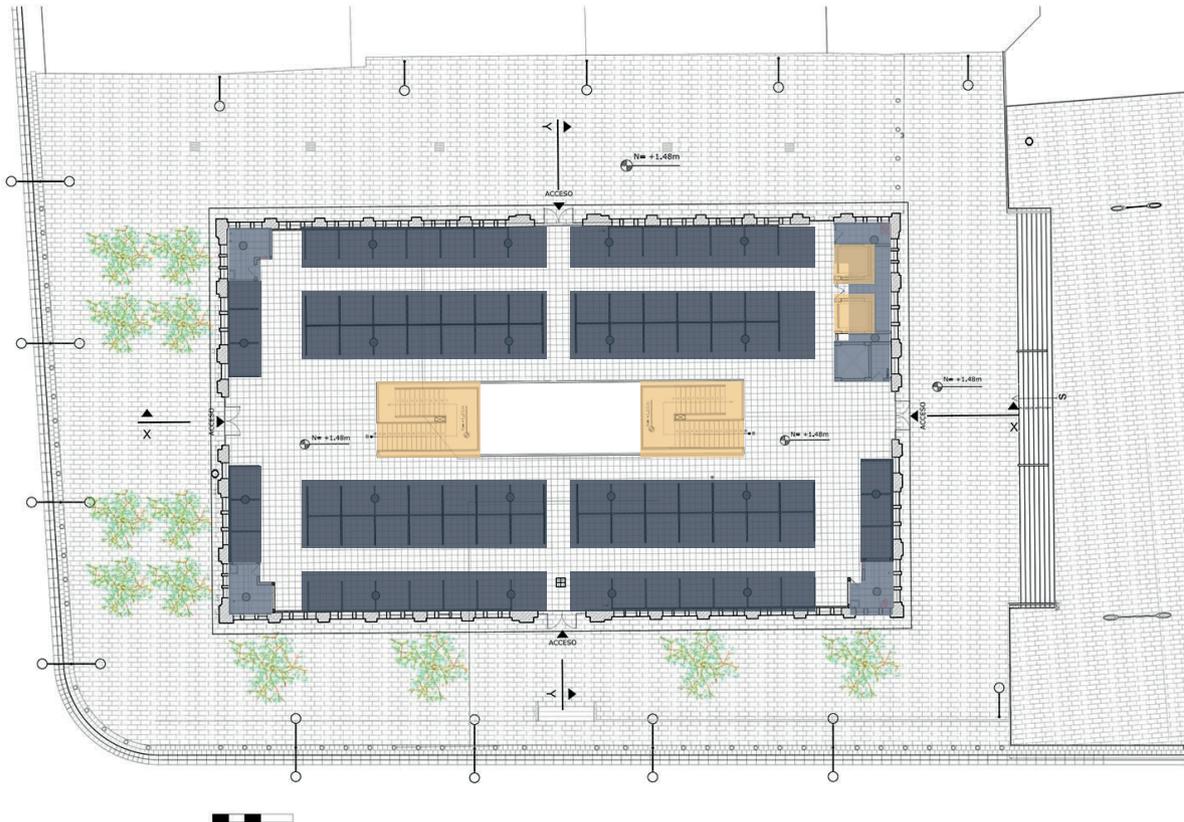
Figura 44. Zonificación de la Segunda Planta
Nota: Adaptado por el autor. Fuente: Boriz Albornoz (2009)

Planta Mezanine

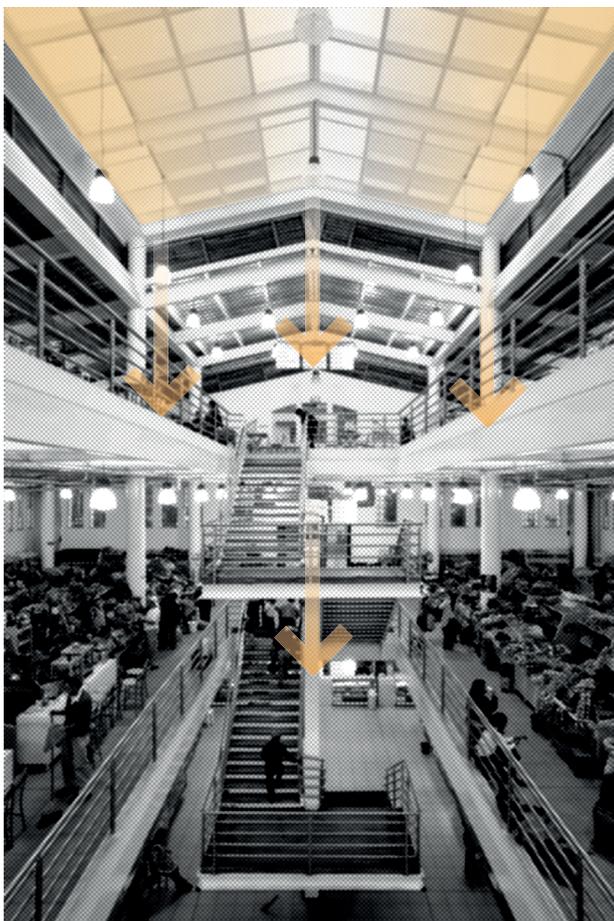
Figura 47. Iluminación interior del mercado
Nota: Adaptado por el autor. Fuente: Boriz Albornoz (2009)

El mercado cuenta con el diseño de estrategias bioclimáticas pasivas mediante el uso de ventanas y una cubierta diseñada para mejorar la ventilación e iluminación natural; como resultado minimiza el consumo de iluminación

artificial. Además proporciona una adecuada ventilación en el interior del mercado, ayudando a mantener un ambiente más saludable y cómodo para los comerciantes y clientes.

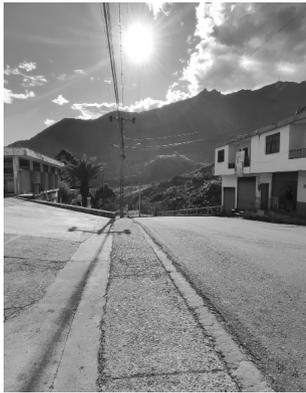
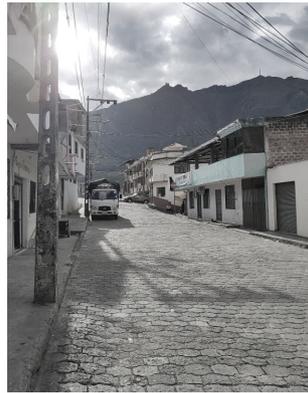
Figura 65. Fotografía de Vías
Nota. Adaptado por el autor

Además se suma que los vendedores informales ocupan los alrededores del mercado, bloqueando parte del paso. En cambio, la Calle 21 de Noviembre, que es adoquinada y más estrecha, permite el paso de solo dos vehículos. Algo que resalta en la intersección de ambas calles, el cambio entre adoquín y asfalto da como consecuencia un efecto visual poco agradable. A esto se suma que las aceras miden apenas un metro de ancho cuando deberían ser de al menos 1,20 metros, lo que se debe a que muchas construcciones no responden a un retiro frontal, llegando hasta el límite de su terreno.

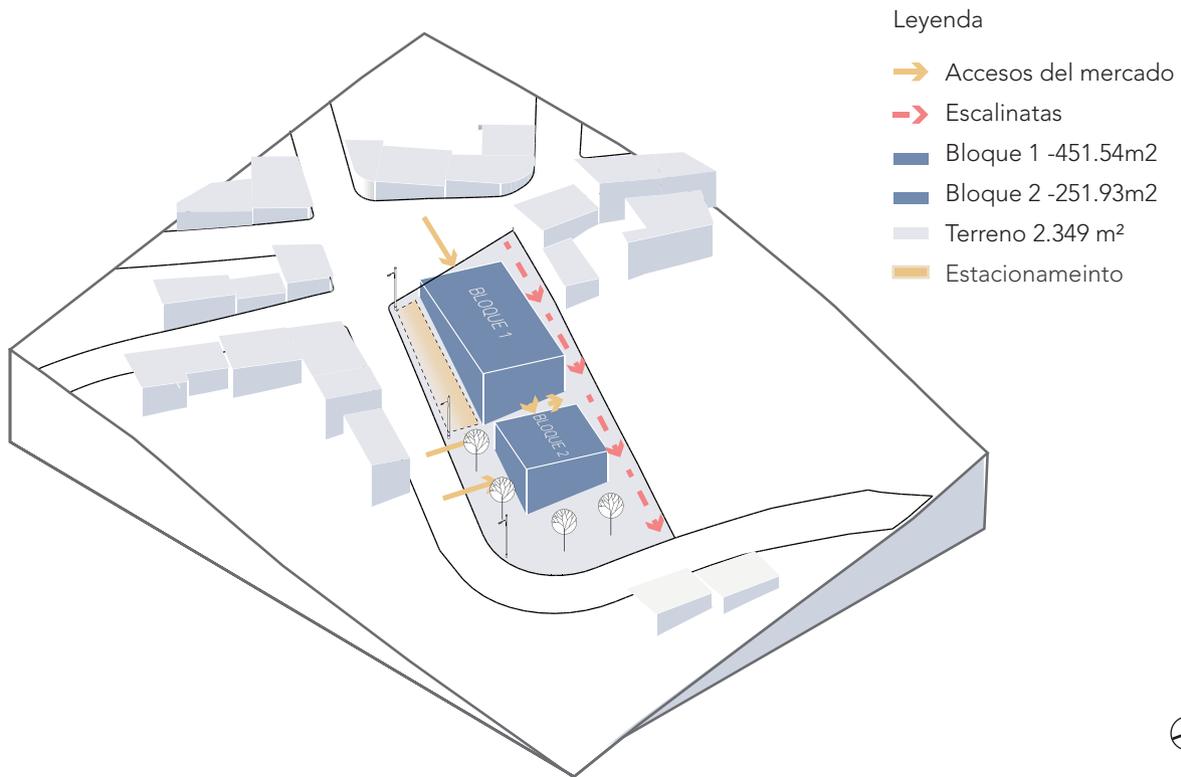
- ➔ Accesos del mercado
- ➔ Escalinatas
- Bloque 1 -451.54m²
- Bloque 2 -251.93m²
- Terreno 2.349 m²
- Estacionamiento

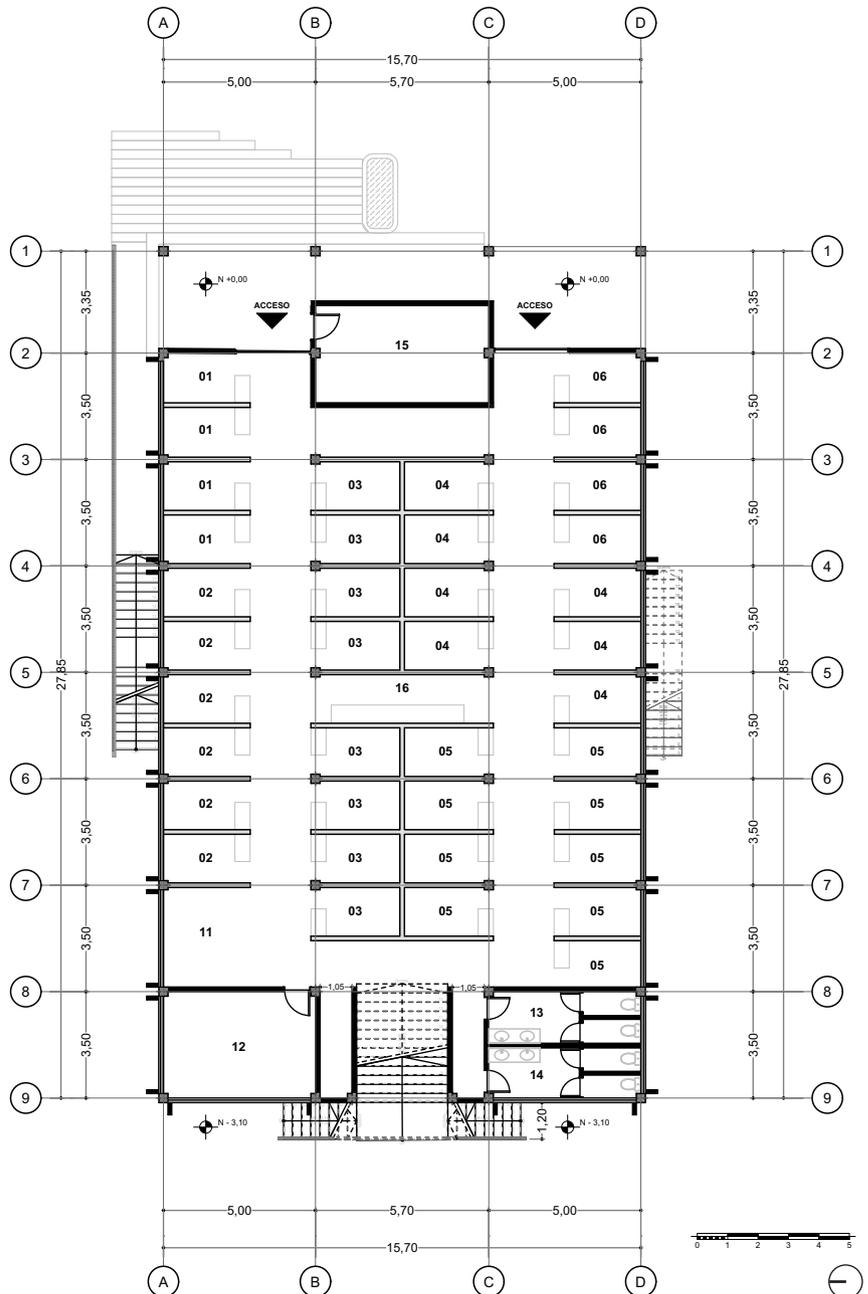
Figura 70. Planta baja bloque 1
Nota: Elaborado por el autor

11. Capilla
12. Sala de reunion
13. SS.HH de mujeres
14. SS.HH de hombres
15. Restaurante
16. Lavandería

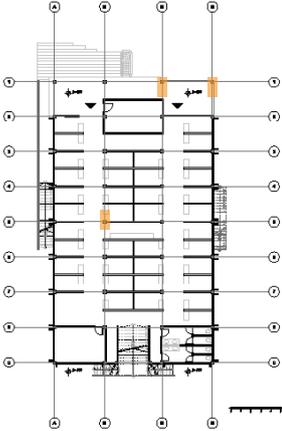
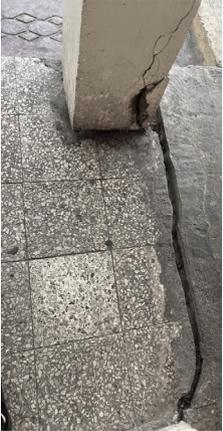
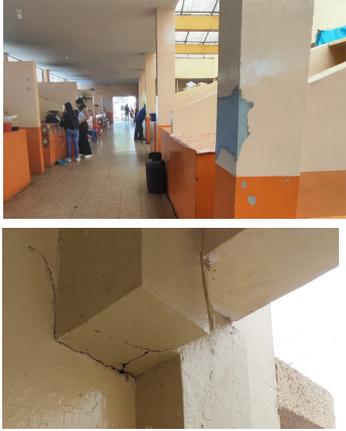
Tabla 7. Tabla de elemento de conservación 1

Ficha de estado de conservación							
Número de ficha:	1								
Bloque:	1								
Elemento:	Columnas								
Materiales	Hormigón	Metal	Cerámica	Vidrio	Aluminio	Policarbonato			
	X	X							
Descripción del elemento									
<p>En la columna interior del bloque uno se observa una lesión que puede estar asociada al desgaste físico por el paso del tiempo o a problemas estructurales, tanto en las columnas exteriores como interiores. La presencia de agua ha contribuido al deterioro del material, generando fisuras visibles que podrían comprometer su estabilidad si no se intervienen oportunamente.</p>									
Ubicación del elemento

Estado de conservación de los elementos									
Ubicación	Estado	Eje 1	Eje 2-3	Eje 2-3	Eje 4-5	Eje 6-7	Eje 8-9	Eje A-B	Eje C-D
	Bueno								
	Regular				X				
	Malo	X							X

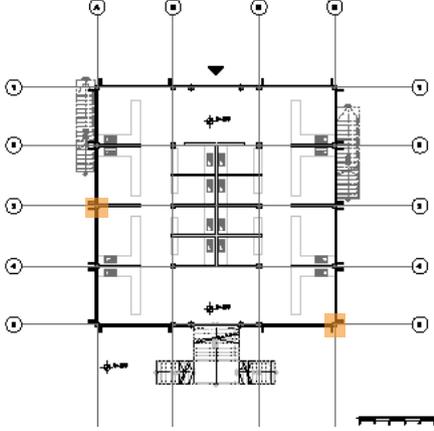
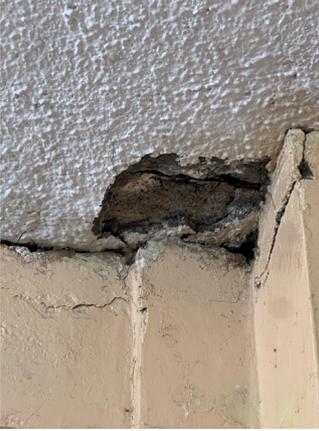
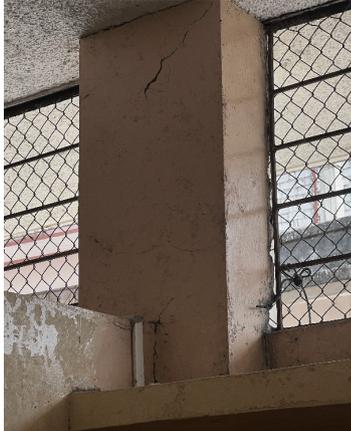
Tabla 8 Tabla de elemento de conservación 2

Ficha de estado de conservación										
Número de ficha:	2									
Bloque:	2									
Elemento:	Columnas									
Materiales	Hormigón	Metal	Cerámica	Vidrio	Aluminio	Polycarbonato				
	X									
Descripción del elemento										
<p>En el segundo bloque se presentan graves lesiones en su estructura, así mismo por el desgaste físico, por el paso del tiempo y por las filtraciones de agua que se dan desde la losa, afectando notablemente a su estructura y, con el pasar del tiempo, se siguen expandiendo las fisuras</p>										
Ubicación del elemento

Estado de conservación de los elementos										
	Estado	Eje 1	Eje 2-3	Eje 2-3	Eje 4-5	Eje 6-7	Eje 8-9	Eje A-B	Eje C-D	
Ubicación	Bueno									
	Regular								X	
	Malo			X

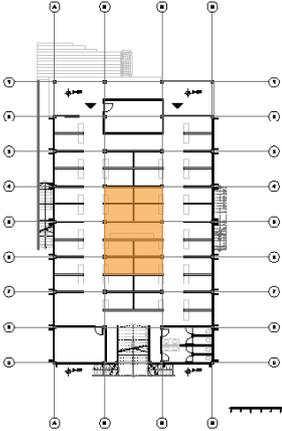
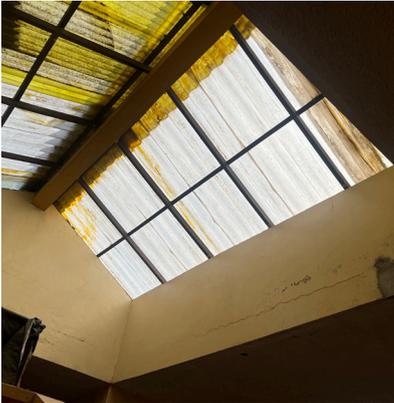
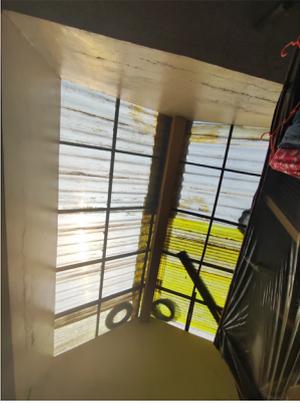
Ficha de estado de conservación									
Número de ficha:	3								
Bloque:	1								
Elemento:	Cubierta								
Materiales	Hormigón	Metal	Cerámica	Vidrio	Aluminio	Polycarbonato			
						X			
Descripción del elemento									
<p>Bloque uno 1 se está conformado por losa de hormigón armado y en el centro cuenta con una cubierta de planchas de polycarbonato. Debido a que es un material poco duradero, ya está presentando deterioro causado por la exposición de las lluvias y por la falta de mantenimiento. Además, se puede observar que las planchas de polycarbonato se encuentran sobrepuestas en las correas metálicas y encima se colocaron llantas para que el viento las no las levantara.</p>									
Ubicación del elemento

Estado de conservación de los elementos									
Ubicación	Estado	Eje 1	Eje 2-3	Eje 2-3	Eje 4-5	Eje 6-7	Eje 8-9	Eje A-B	Eje C-D
	Bueno								
	Regular				X			X

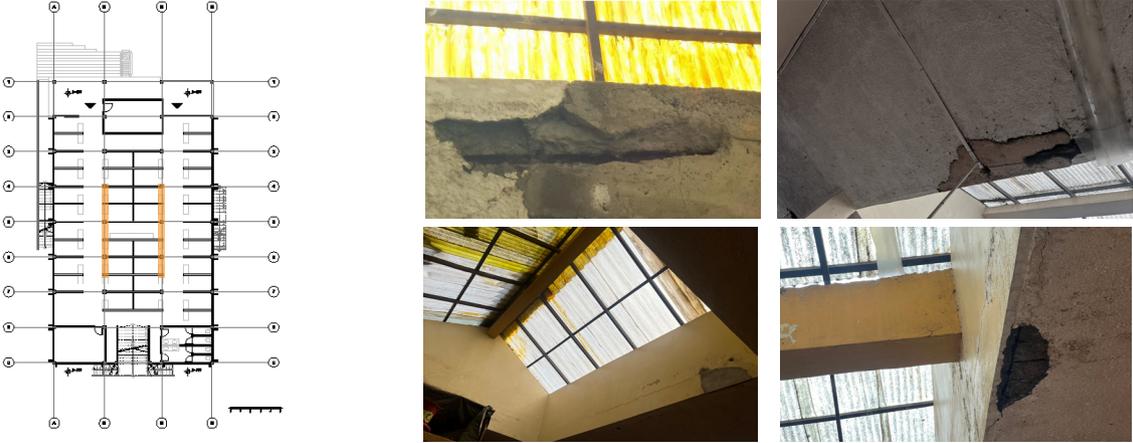
Tabla 10. Tabla de elemento de conservación 4

Ficha de estado de conservación										
Número de ficha:	4									
Bloque:	1									
Elemento:	Cubierta									
Materiales	Hormigón									
		X	X							
Descripción del elemento										
<p>Las vigas del mercado están conformadas por hormigón armado los cuales, Debido a las filtraciones de agua, se ha producido corrosión en sus armaduras de hierro las cuales se han ido expandiendo, provocando fisuras y desprendimientos del hormigón comprometiendo su resistencia y la seguridad de los usuarios.</p>										
Ubicación del elemento

Estado de conservación de los elementos										
	Estado	Eje 1	Eje 2-3	Eje 2-3	Eje 4-5	Eje 6-7	Eje 8-9	Eje A-B	Eje C-D	
Ubicación	Bueno									
	Regular									
	Malo				X	X		X	X

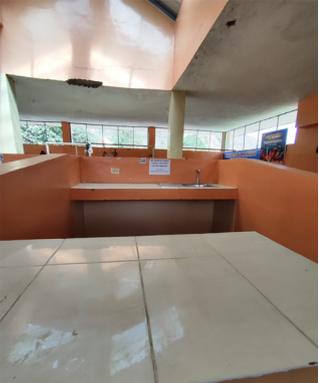
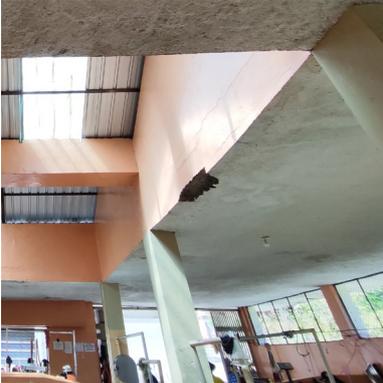
Ficha de estado de conservación										
Número de ficha:	5									
Bloque:	2									
Elemento:	Vigas									
Materiales	Hormigón	Baldosa	Cerámica	Vidrio	Aluminio	Policarbonato				
	X									
Descripción del elemento										
<p>En el segundo bloque, de la misma manera debido a las filtraciones de agua y la falta de mantenimiento se han producido fisuras y desprendimientos en las vigas centrales y con el tiempo estas están expandiendo.</p>										
Ubicación del elemento

Estado de conservación de los elementos										
	Estado	Eje 1	Eje 2-3	Eje 2-3	Eje 4-5	Eje 6-7	Eje 8-9	Eje A-B	Eje C-D	
Ubicación	Bueno									
	Regular				X				X	
	Malo

Se puede concluir que con el análisis realizado estructural y otros elementos del mercado se ha podido evidenciar una gran serie de problemas estructurales que afectan a la seguridad de los usuarios. Todos los elementos presentan un notable deterioro y la presencia de grietas profundas, desprendimientos, moho, Y deterioro en la mayor parte de sus elementos estructurales, debido a la exposición de la humedad y por la falta de mantenimiento.

Además, debido al daño causado por las filtraciones de agua en ciertos elementos estructurales, la presencia de corrosión de sus armaduras de acero compromete su resistencia y seguridad a largo plazo.

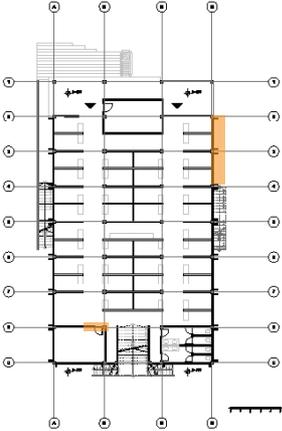
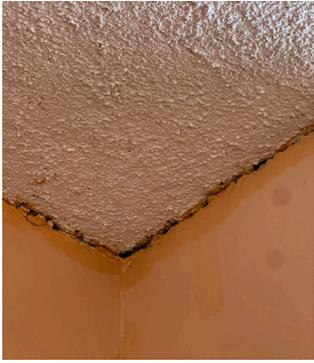
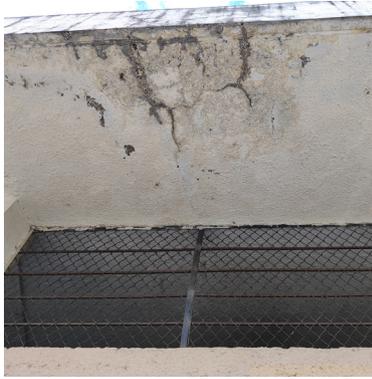
Ficha de estado de conservación										
Número de ficha:	6									
Bloque:	1									
Elemento:	Losas									
Materiales	Hormigón	Baldosa	Cerámica	Vidrio	Aluminio	Policarbonato				
	X									
Descripción del elemento										
<p>Las losas de hormigón armado en el interior muestran un notable desprendimiento entre sus elementos generados por la filtración del agua, lo que puede afectar la estructura interna y generar corrosión en las armaduras de acero. Además, se observa que estas fisuras y desprendimientos entran en la unión con la viga. En el exterior se pueden notar manchas de humedad y moho por las filtraciones de agua, provocando el deterioro de la pintura y la presencia de fisuras.</p>										
Ubicación del elemento

Estado de conservación de los elementos										
	Estado	Eje 1	Eje 2-3	Eje 2-3	Eje 4-5	Eje 6-7	Eje 8-9	Eje A-B	Eje C-D	
Ubicación	Bueno

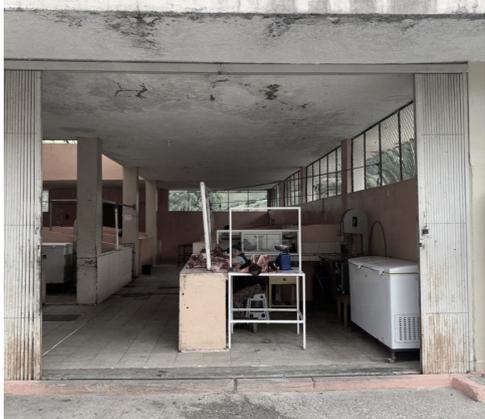
Tabla 13. Tabla de elemento de conservación 7

Ficha de estado de conservación										
Número de ficha:	7									
Bloque:	2									
Elemento:	Losas									
Materiales	Hormigón	Baldosa	Cerámica	Vidrio	Aluminio	Polycarbonato				
	X									
Descripción del elemento										
<p>De la misma manera, en el segundo bloque también presenta desprendimiento de la loza entre sus elementos estructurales provocado por las filtraciones de agua. Y se evidencia una notable mancha de humedad en la losa, generando una vista poco agradable y saludable del mercado.</p>										
Ubicación del elemento

Estado de conservación de los elementos										
	Estado	Eje 1	Eje 2-3	Eje 2-3	Eje 4-5	Eje 6-7	Eje 8-9	Eje A-B	Eje C-D	
Ubicación	Bueno									
	Regular				X			X		
	Malo

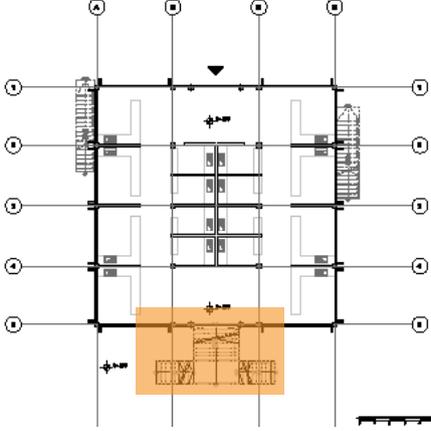
Ficha de estado de conservación										
Número de ficha:	8									
Bloque:	1									
Elemento:	Gradas									
Materiales	Hormigón	Baldosa	Cerámica	Vidrio	Aluminio	Polycarbonato				
	X									
Descripción del elemento										
<p>Las gradas exteriores del segundo bloque observan grietas debido a la exposición del sol y lluvia, presentando un gran deterioro por la falta de mantenimiento. Además de la ausencia de barandales, en la parte inferior los comerciantes utilizan como zona para depositar sus residuos, generando malos olores y problemas de salubridad, representando un riesgo para sus usuarios</p>										
Ubicación del elemento										
<div style="display: flex; justify-content: space-around; align-items: center;">

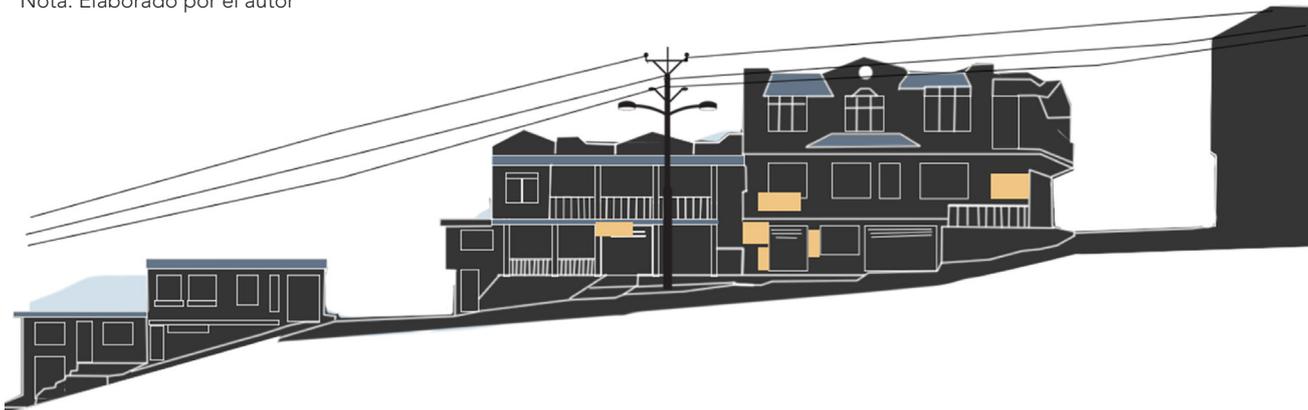
Figura 82. Ilustración largillo fachadas próximas este
Nota: Elaborado por el autor

En cuanto a las vistas del mercado municipal, puede observar que hacia el norte y el este se pueden ver las edificaciones que lo rodean, en las que presentan una altura predominante entre 2 y 3 pisos, que debido a su topografía se van intercalando.
