# ARQUITECTURA

Tesis previa a la obtención del título de Arquitecto.

Centro de Recuperación Ecológica para la  
Administración Zonal Quitumbe

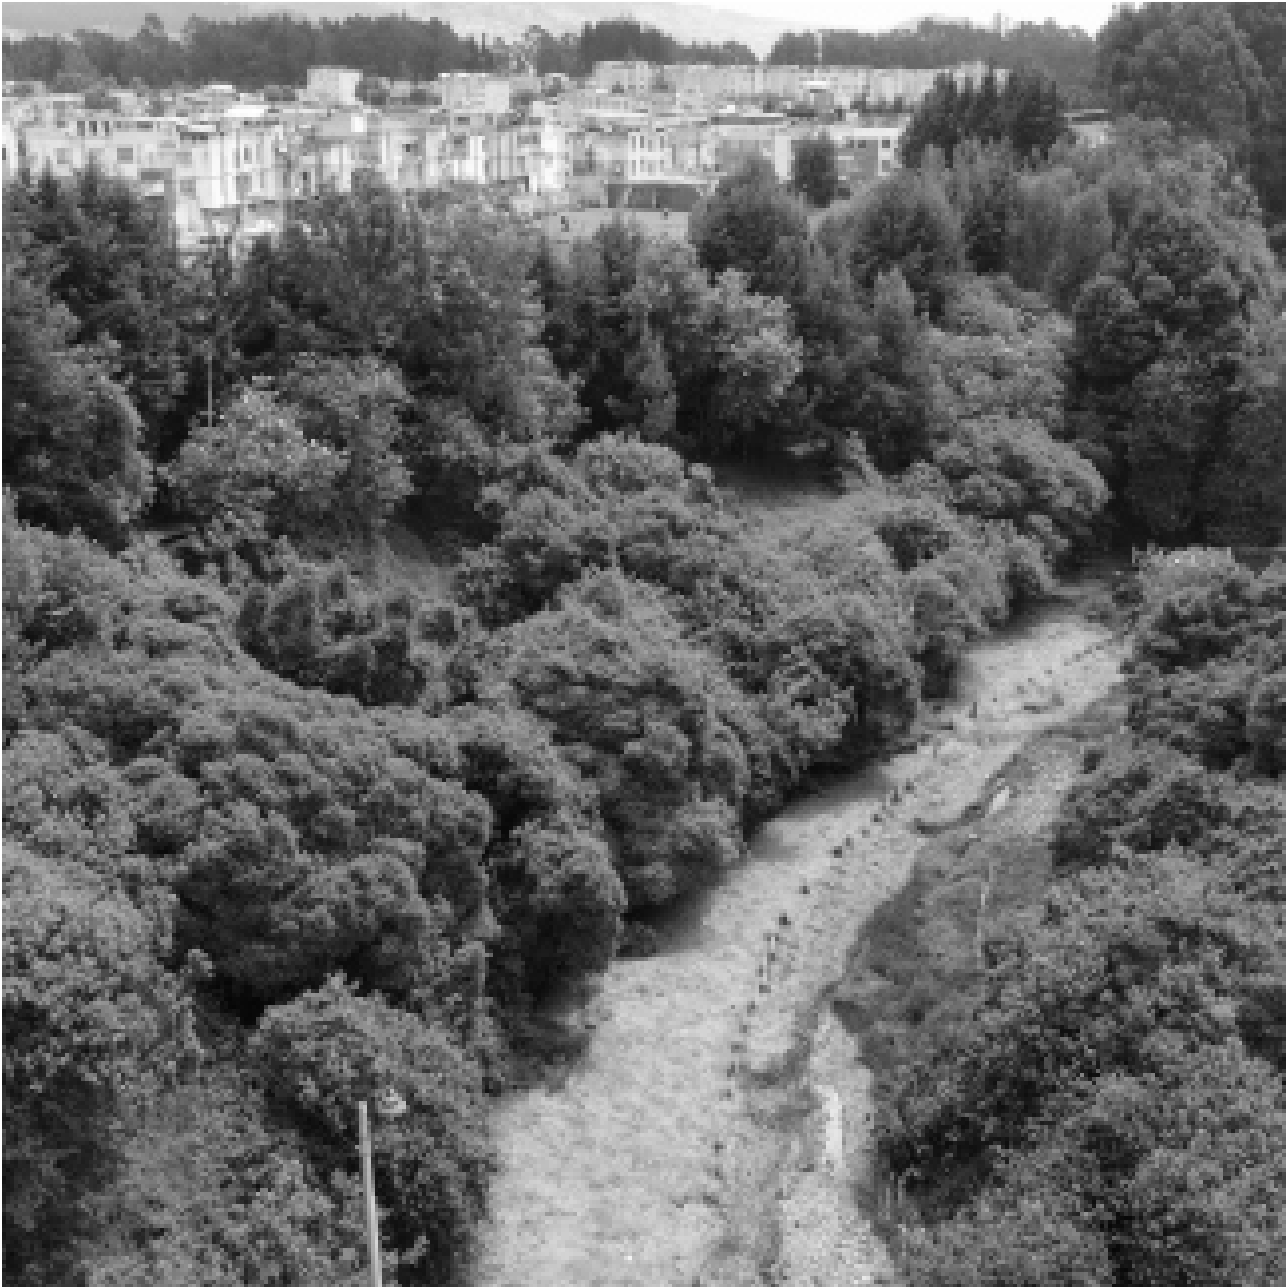
Imagen 03. Visual de quebrada Parque El Carmen.  
Fuente: Elaboración del Autor, 2023.

La Quebrada El Carmen, es una de las quebradas más contaminadas del sur de Quito, que se encuentra sin ningún plan piloto para ser tratada ni conservada, esta se encuentra en la parroquia de Quitumbe, actualmente es un predio que funciona como botadero de escombros.

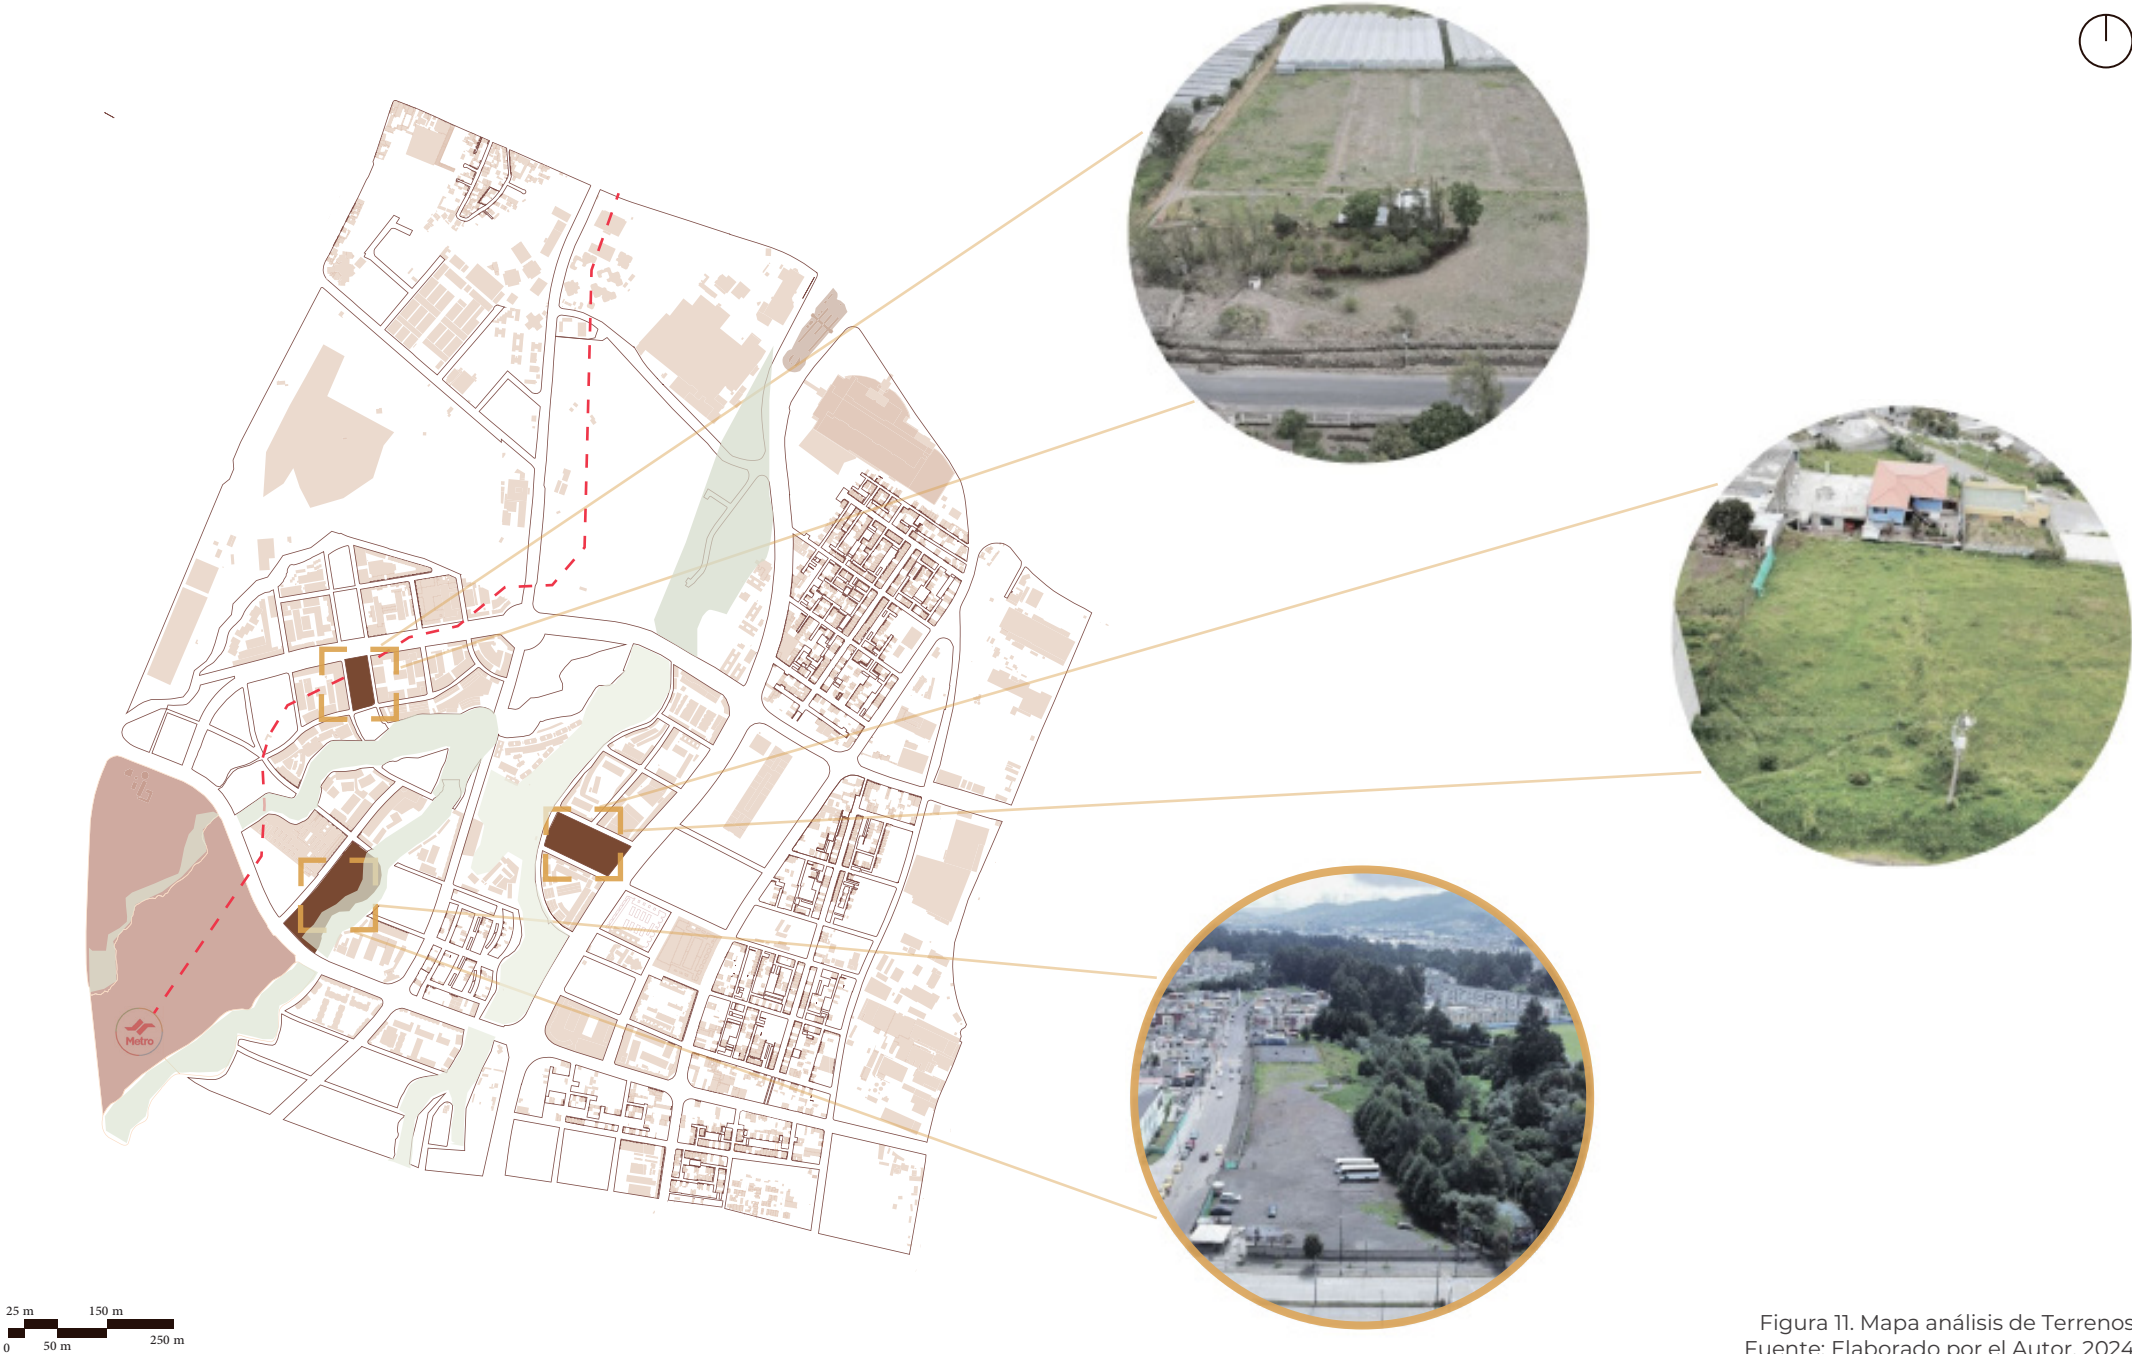
Figura 11. Mapa análisis de Terrenos.  
Fuente: Elaborado por el Autor, 2024.  
Anahi Vaca

En cuanto a los radios de influencia los marcamos de acuerdo con su escala y tipología de los equipamientos y podemos señalar que existe un déficit de 76.22% del área de estudio en relación con los equipamientos de control y monitoreo de quebradas como se puede observar el mapa 1. En torno al criterio de población base tenemos 1 equipamiento que al sumar la cobertura de población llegan a 5.000 personas, pero en la zona de estudio hay 319.056 personas lo que implica un déficit del 70%, por ello debemos desarrollar en la zona de estudio un equipamiento de monitoreo ambiental en relación al espacio verde con equipamiento, debido a que la OMS recomienda 9m de espacio verde por persona, y la zona a tratar no cuenta con espacios verdes suficientes, siendo este el proyecto que vamos a implementar.

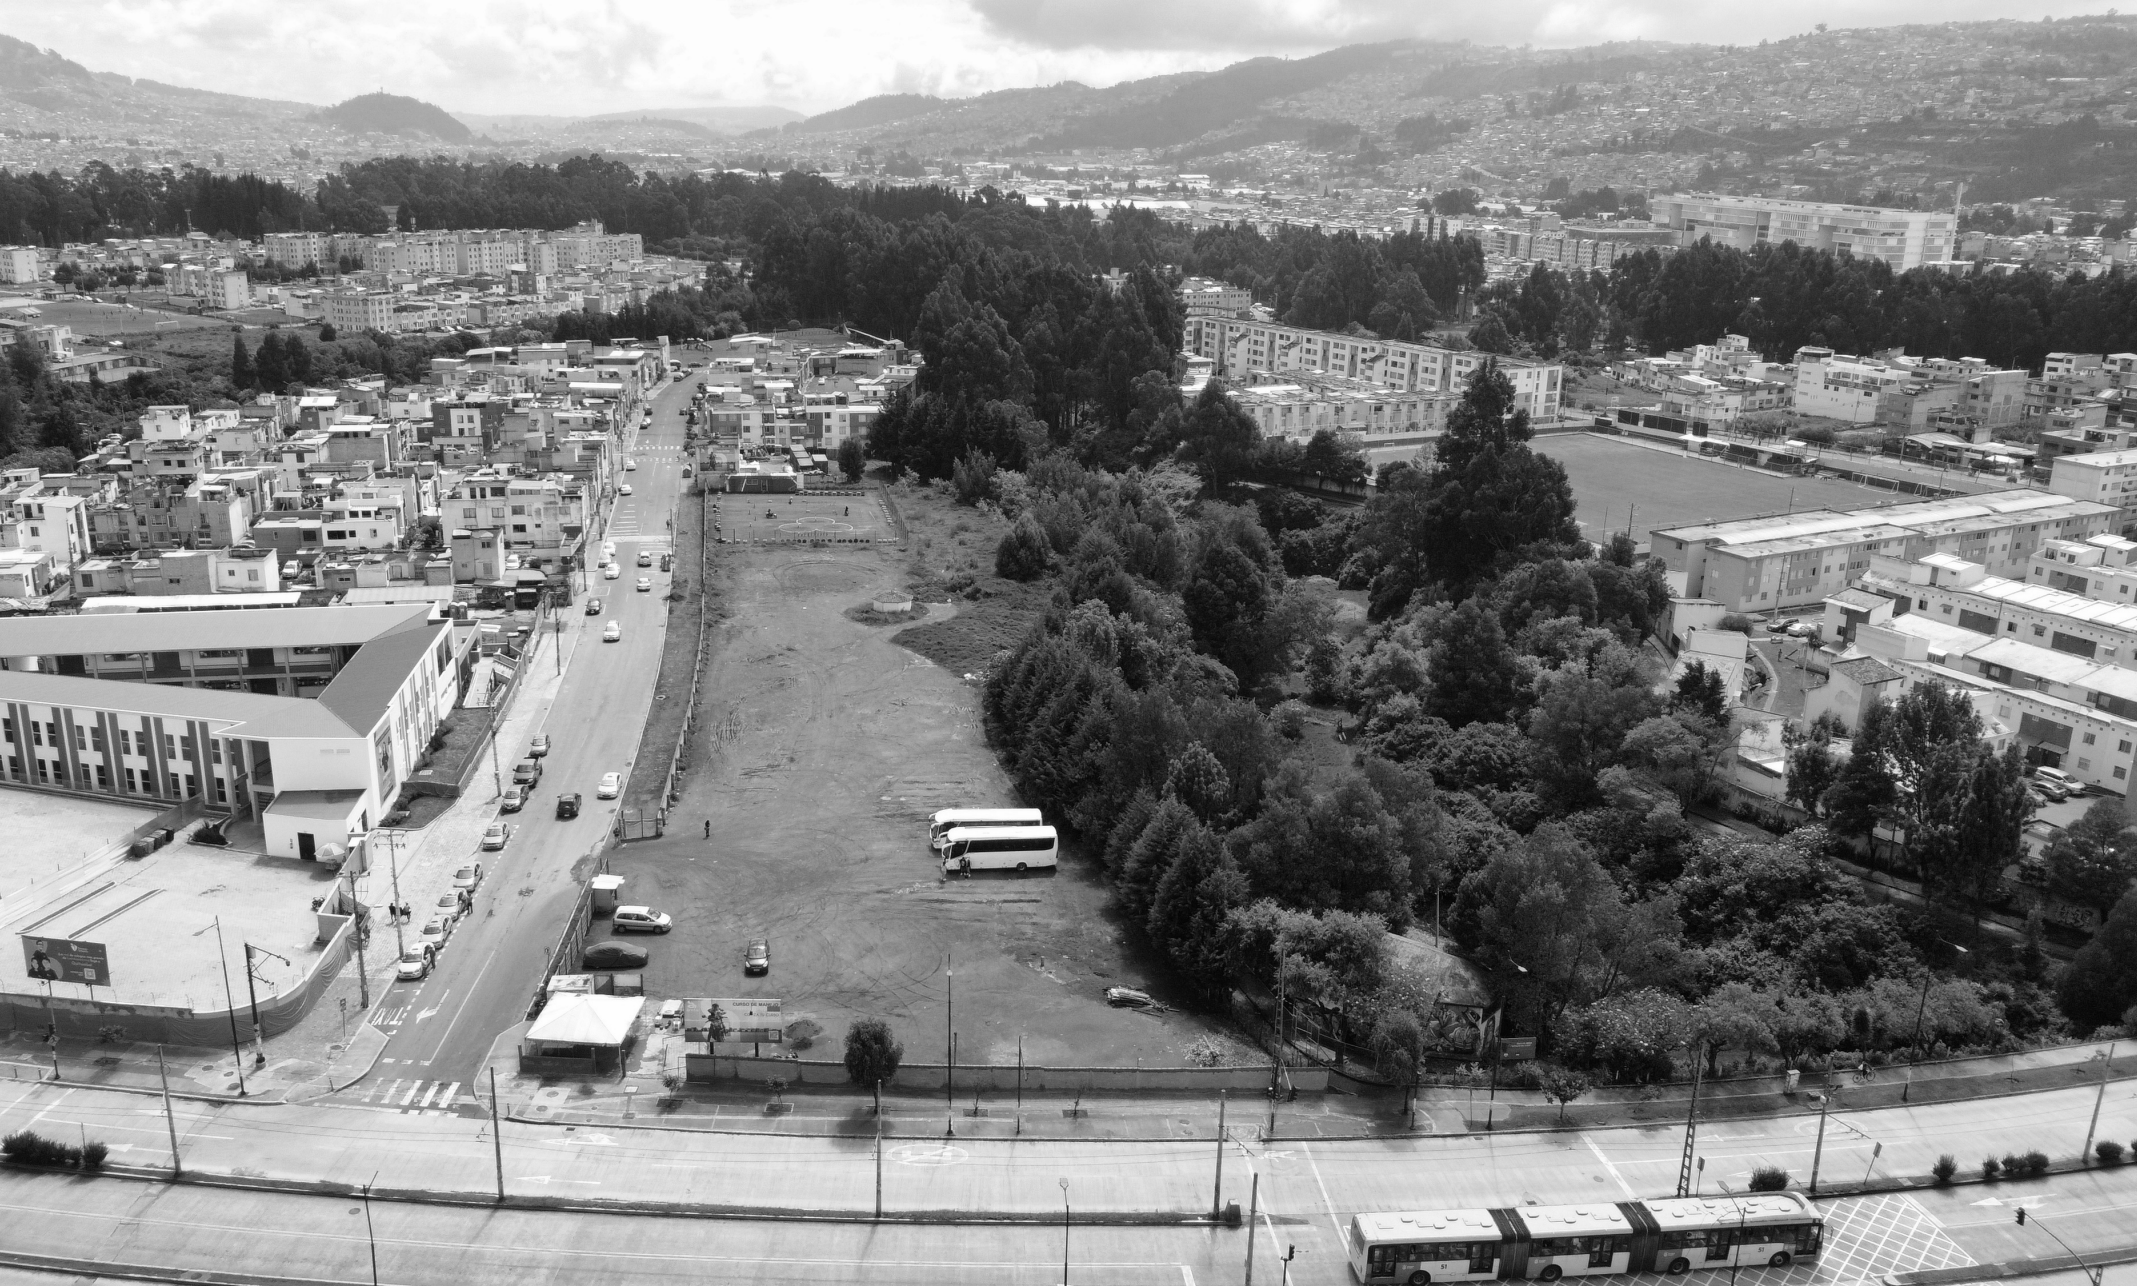
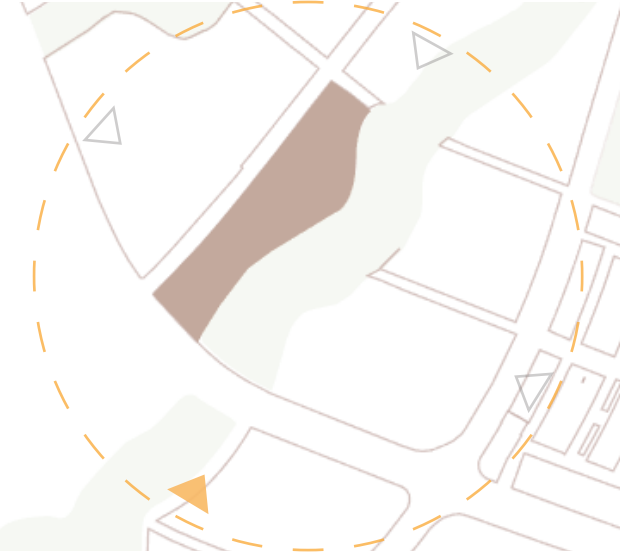
Imagen 10. Visual Norte del Terreno.  
Fuente: Elaborado por el Autor, 2024.  
Anahi Vaca

En la dirección norte, se observan edificaciones adyacentes al sitio, estas son de carácter residencial , estas edificaciones de igual manera están ubicadas junto a la Quebrada Parque El Carmen.

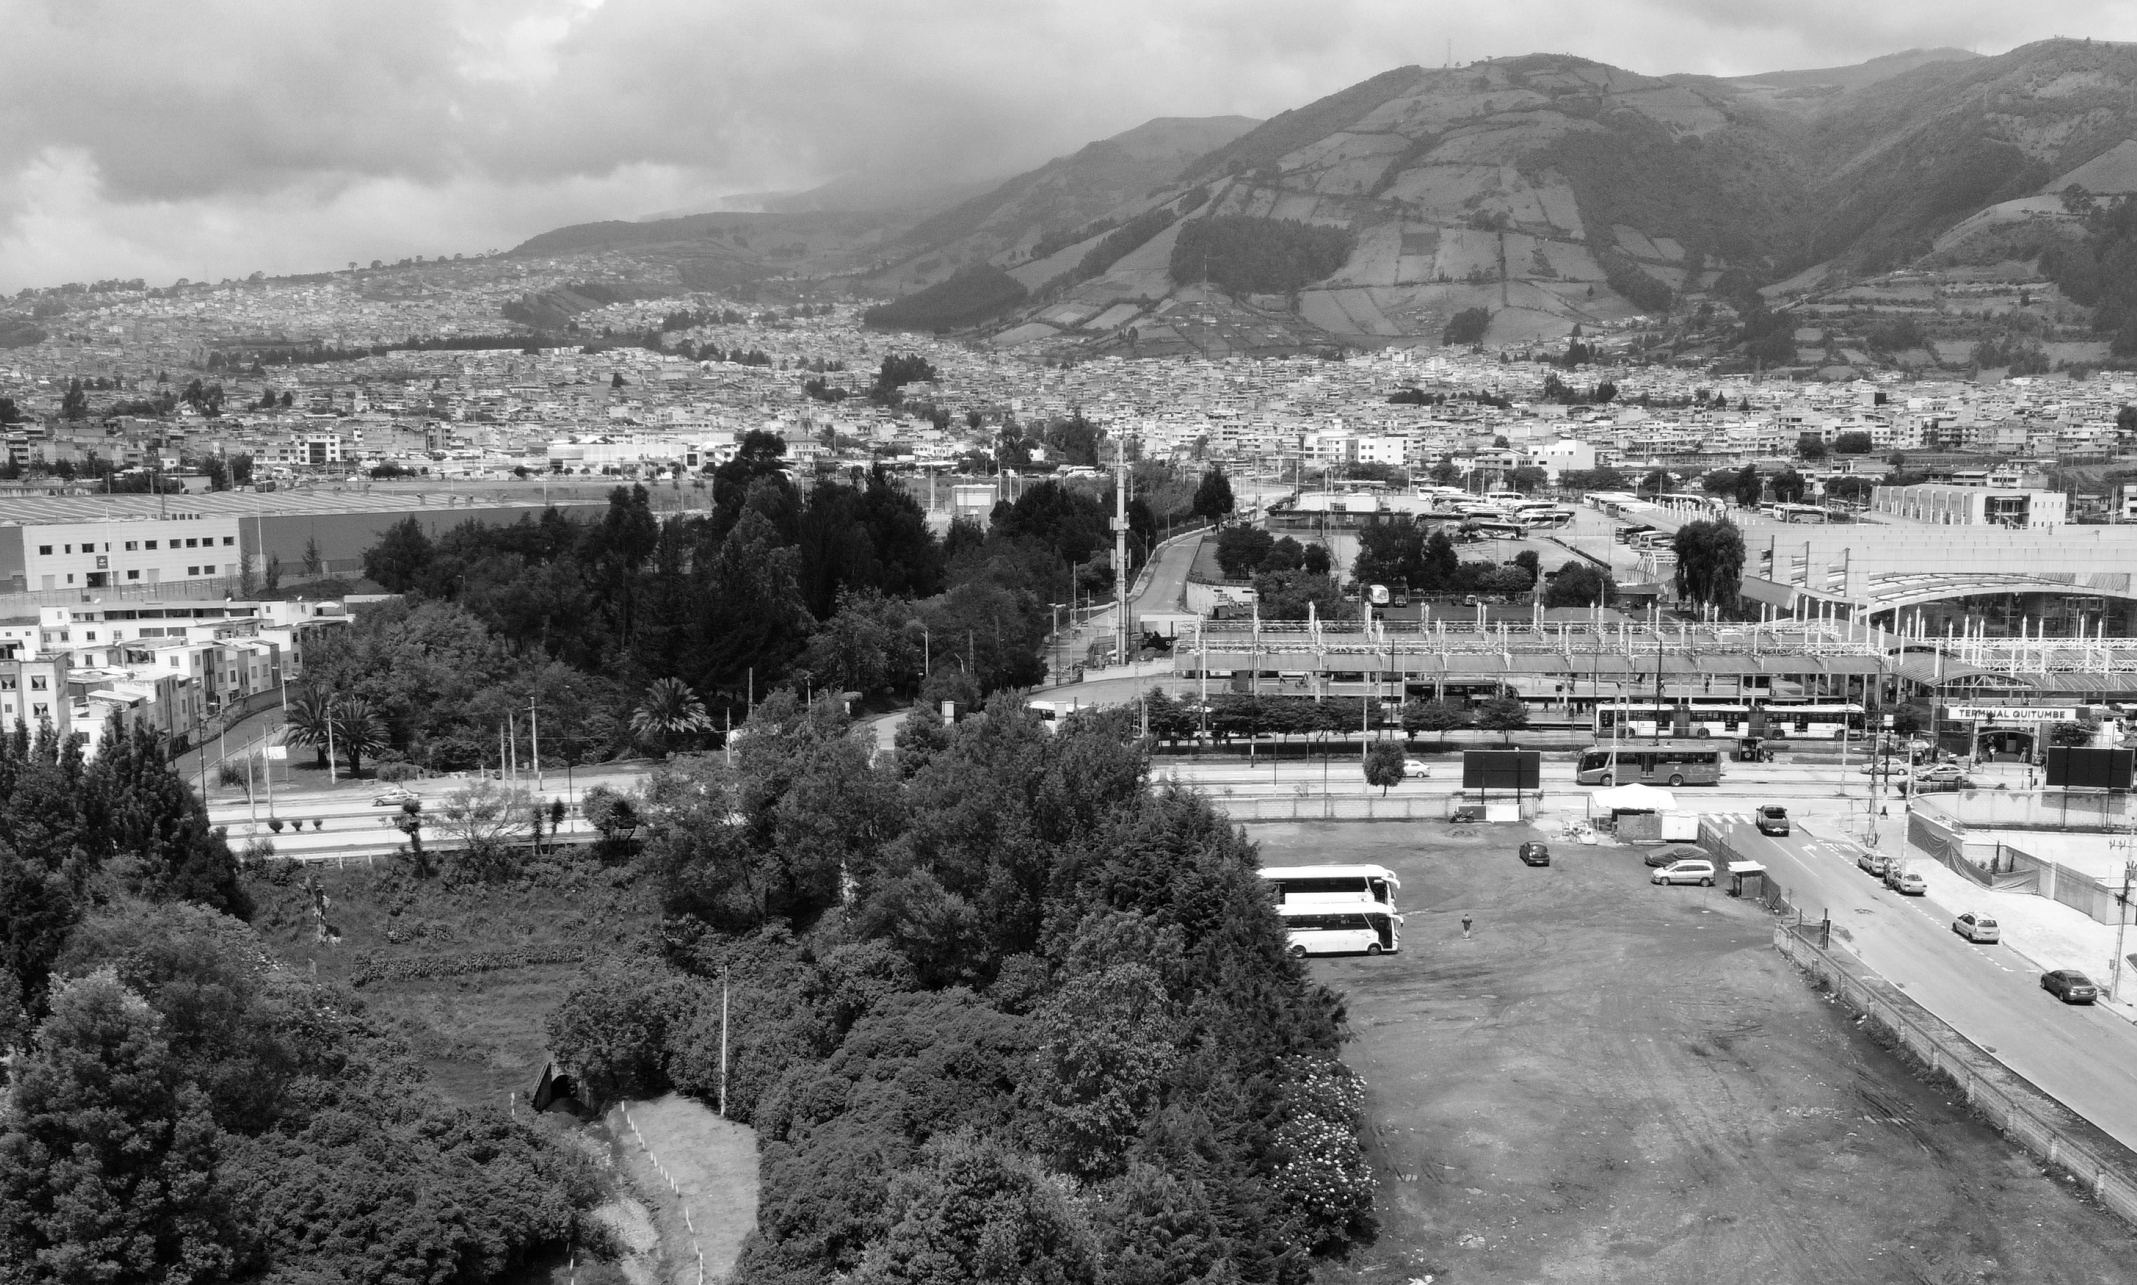
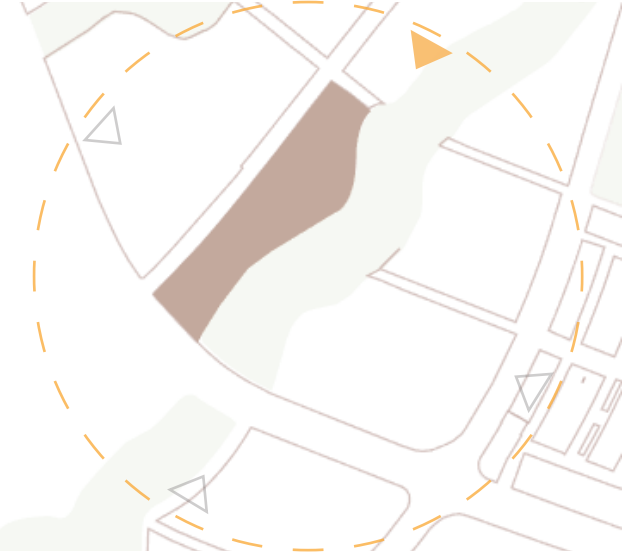
Imagen 11. Visual Sur del Terreno.  
Fuente: Elaborado por el Autor, 2024.  
Anahi Vaca

En la dirección Sur, se observan uno de los equipamientos más importantes de la zona, este es el Terminal Terrestre Quitumbe, situado al otro lado de la Av. Condor Ñam, adyacente a este se ubica la Quebrada Parque El Carmen.

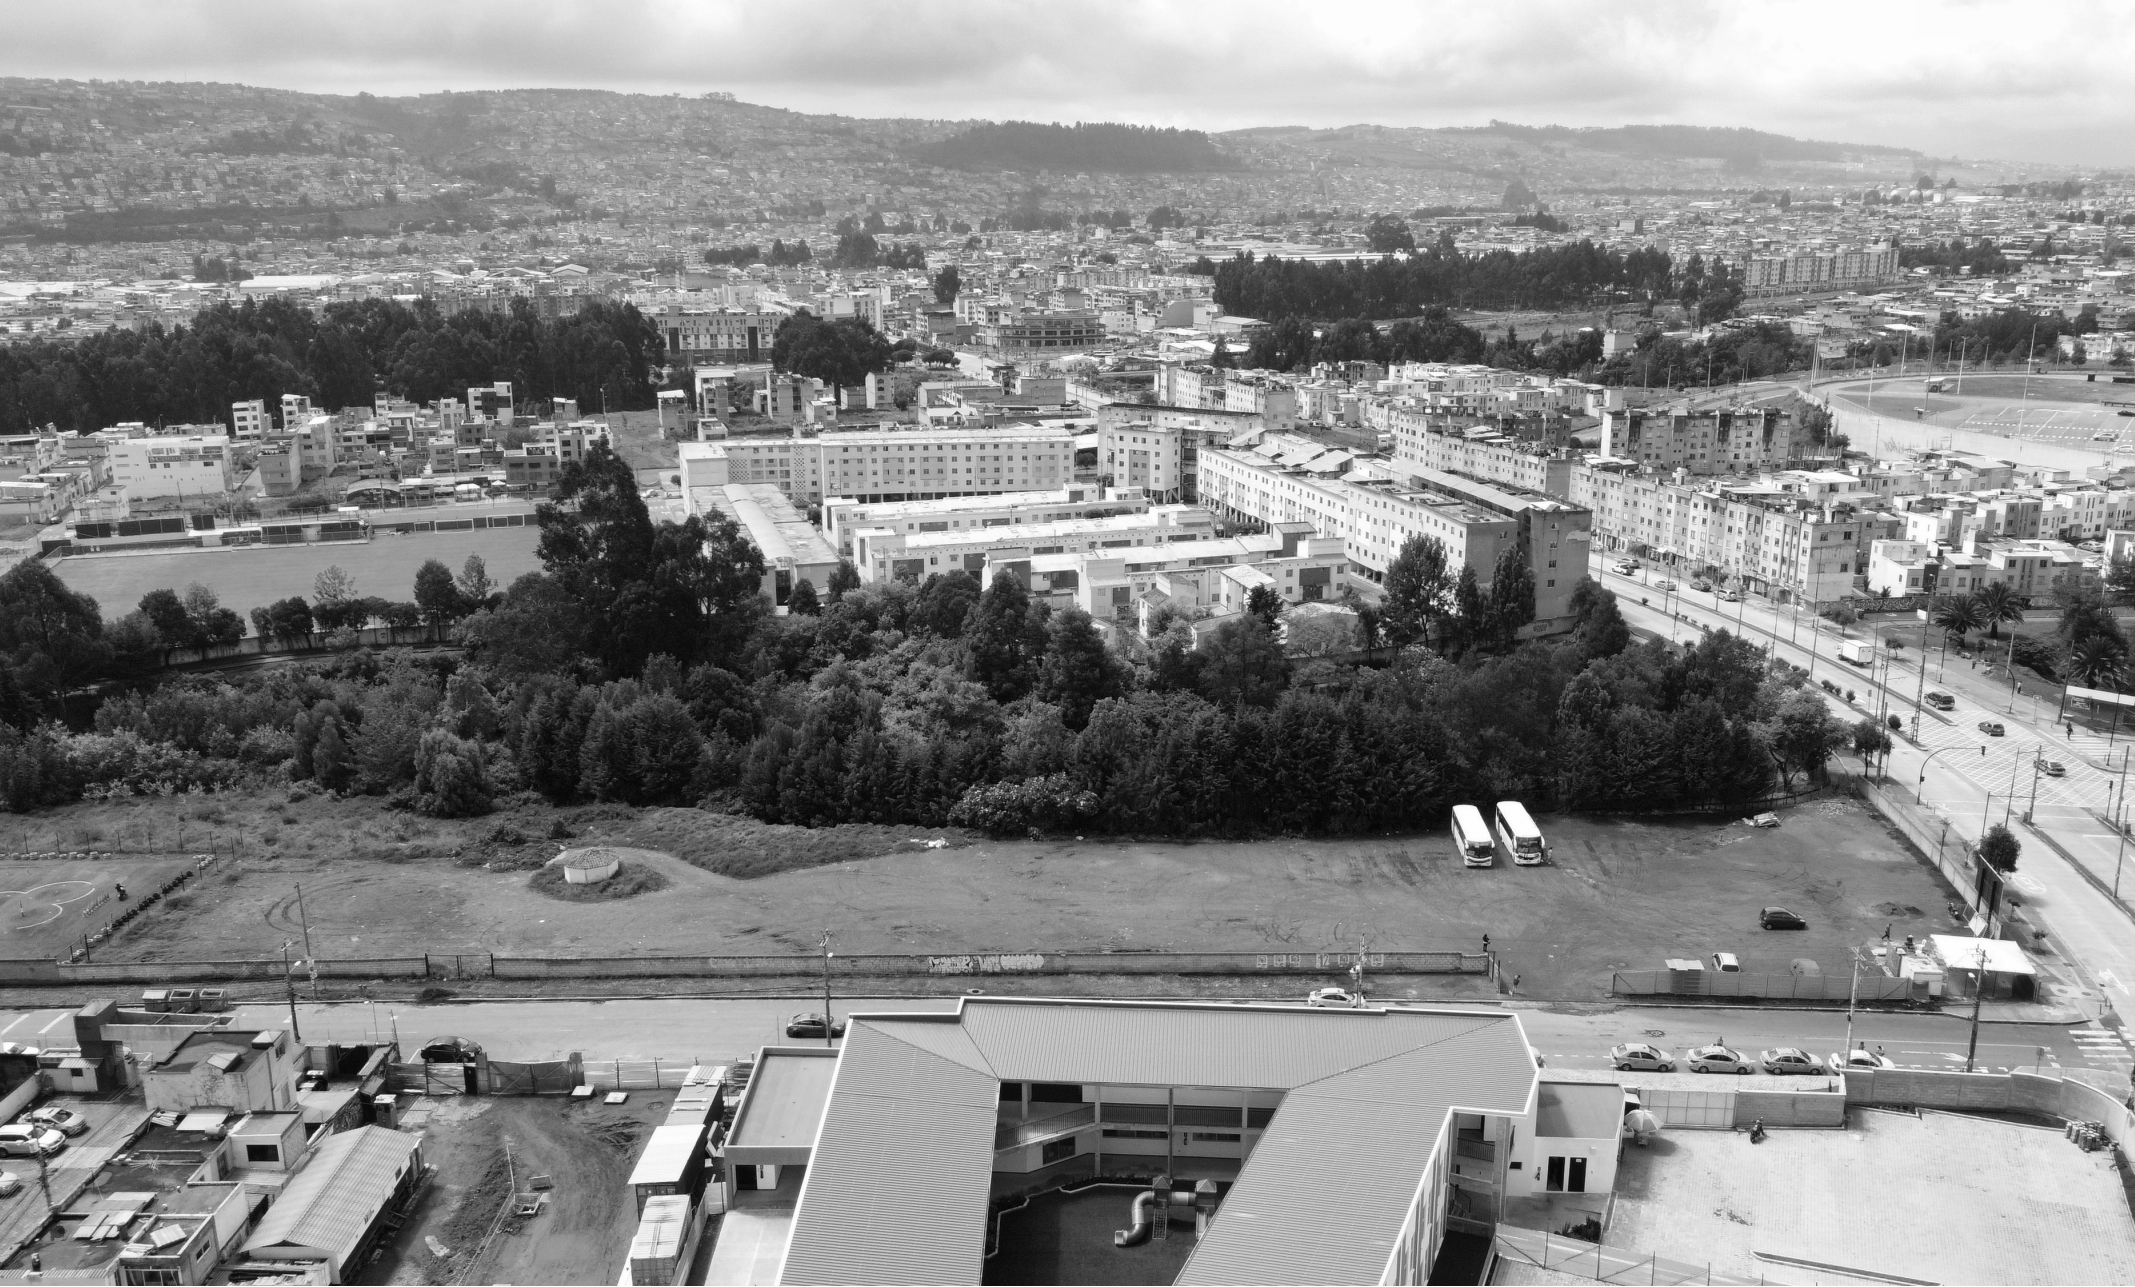
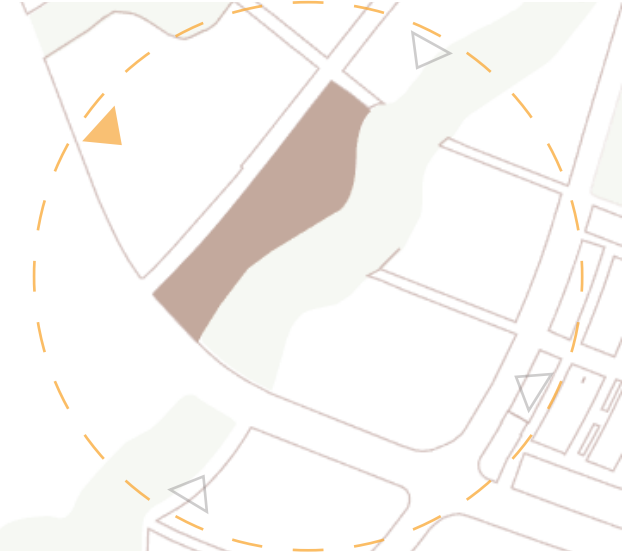
Imagen 12. Visual Este del Terreno.  
Fuente: Elaborado por el Autor, 2024.  
Anahi Vaca

En la dirección Este, frente a la Quebrada Parque El Carmen, se observa conjuntos habitacionales de la zona, adyacente a este se observa la cancha deportiva Luis Naranjo Paredes, el cual es un equipamiento deportivo de caracter barrial.

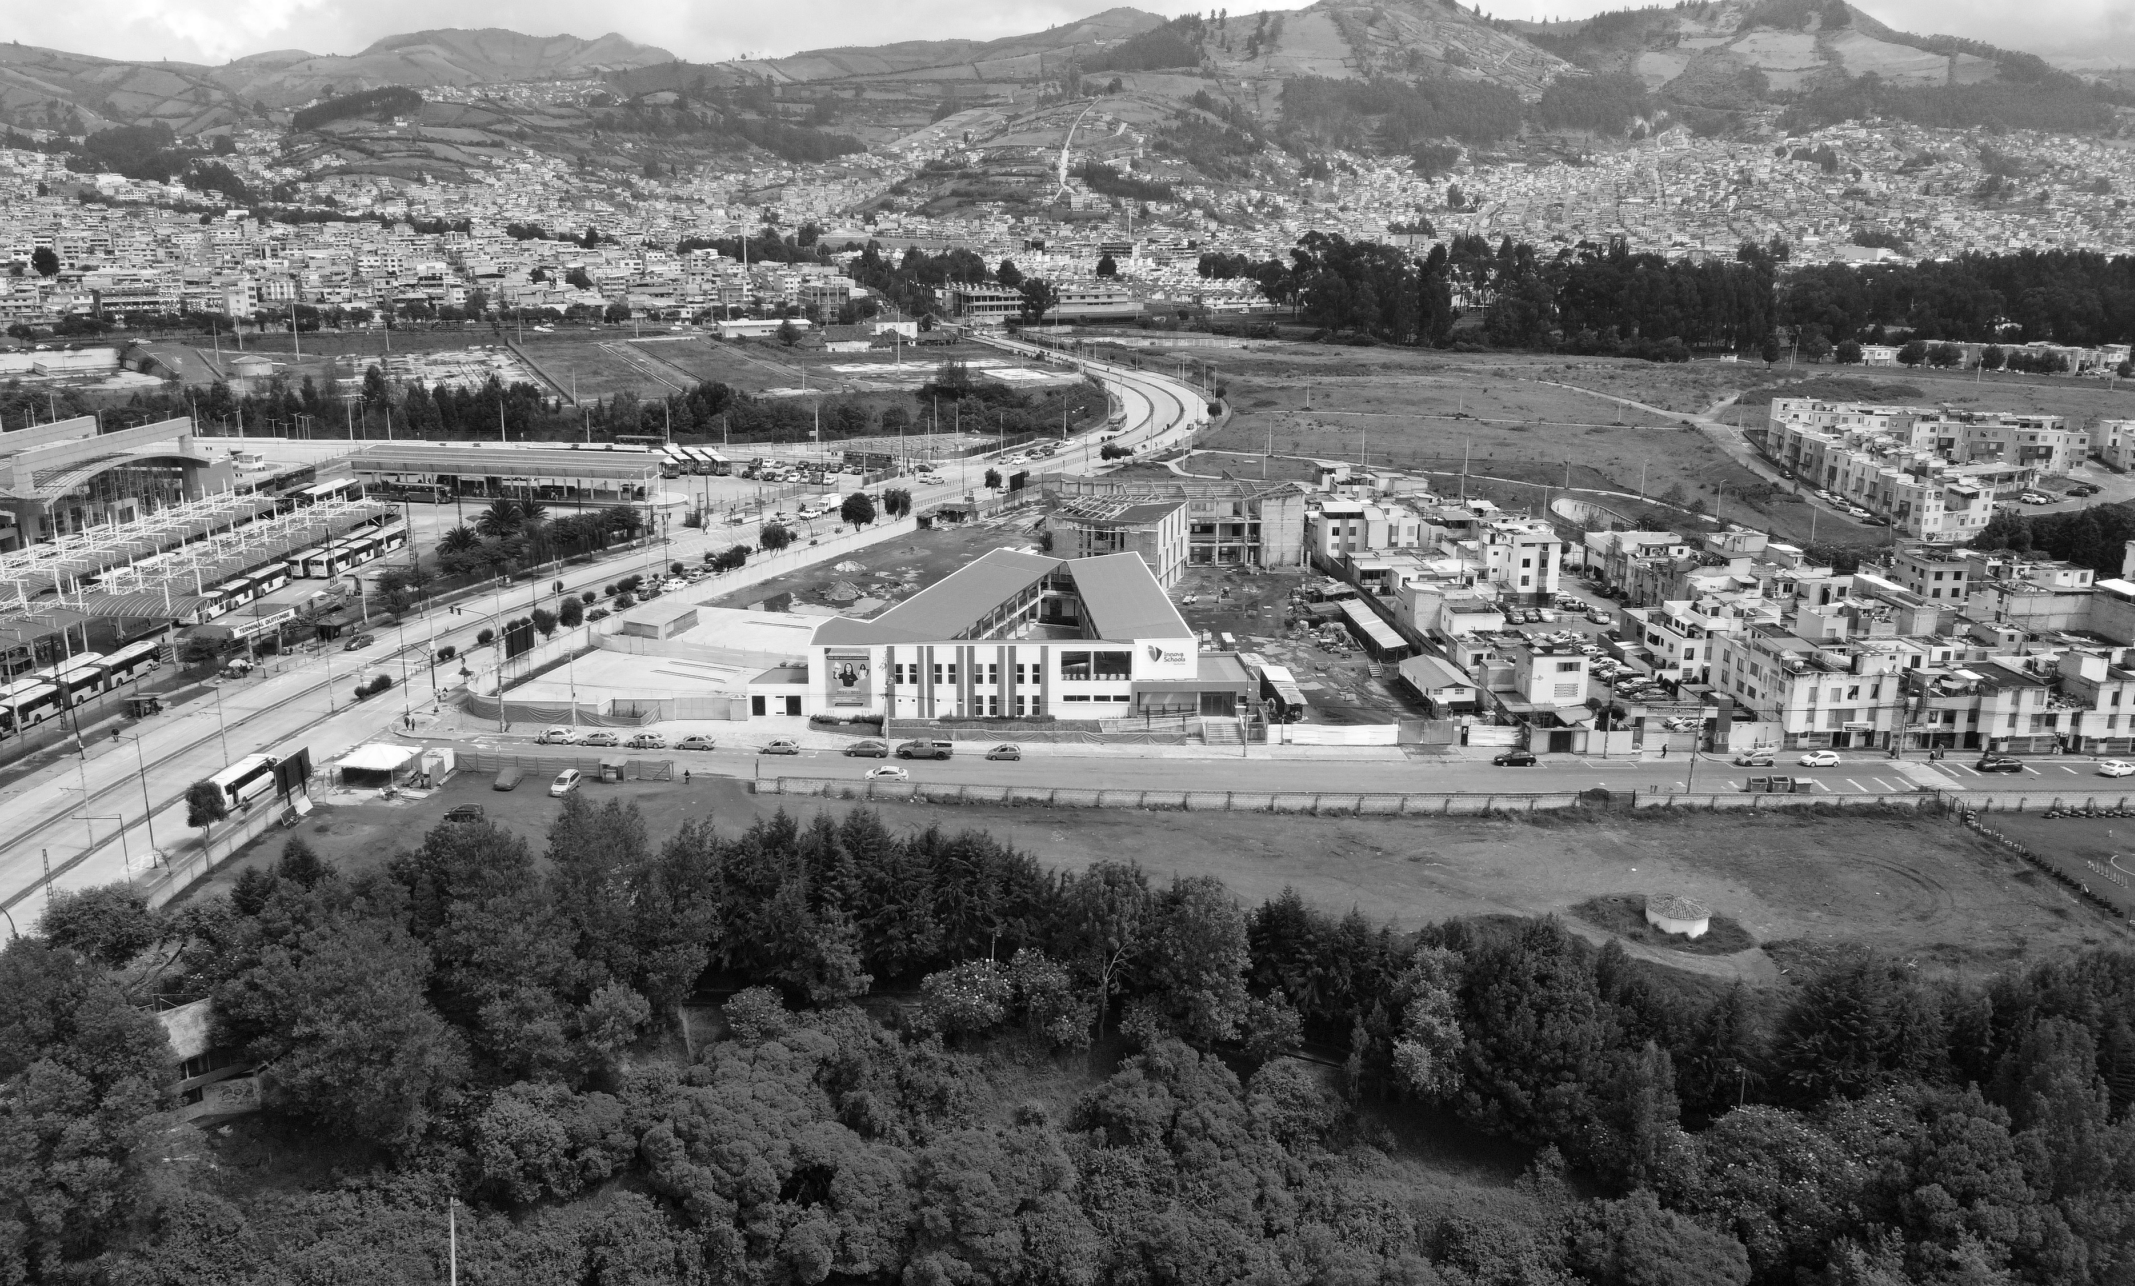
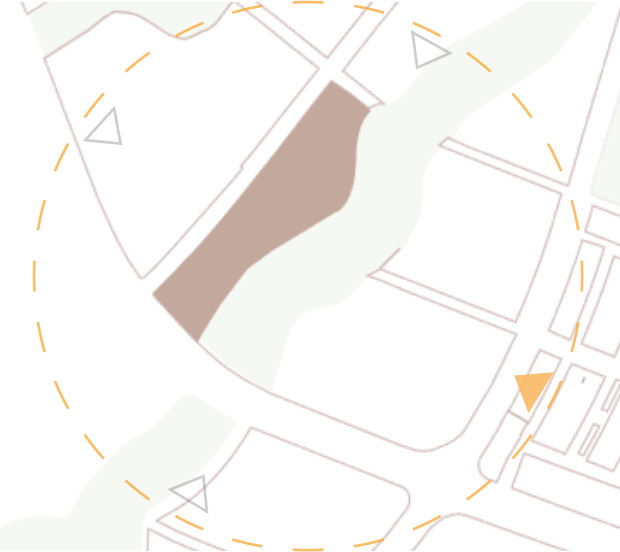
Imagen 13. Visual Oeste del Terreno.  
Fuente: Elaborado por el Autor, 2024.  
Anahi Vaca

En la dirección Oeste, se observan edificaciones de caracter residencial, estas estan situadas frente de la Calle Pumapungo, estas edificaciones estan ubicadas en el punto alto de la Quebrada Parque El Camen, adyacente a este se encuentra un equipamiento educacional.

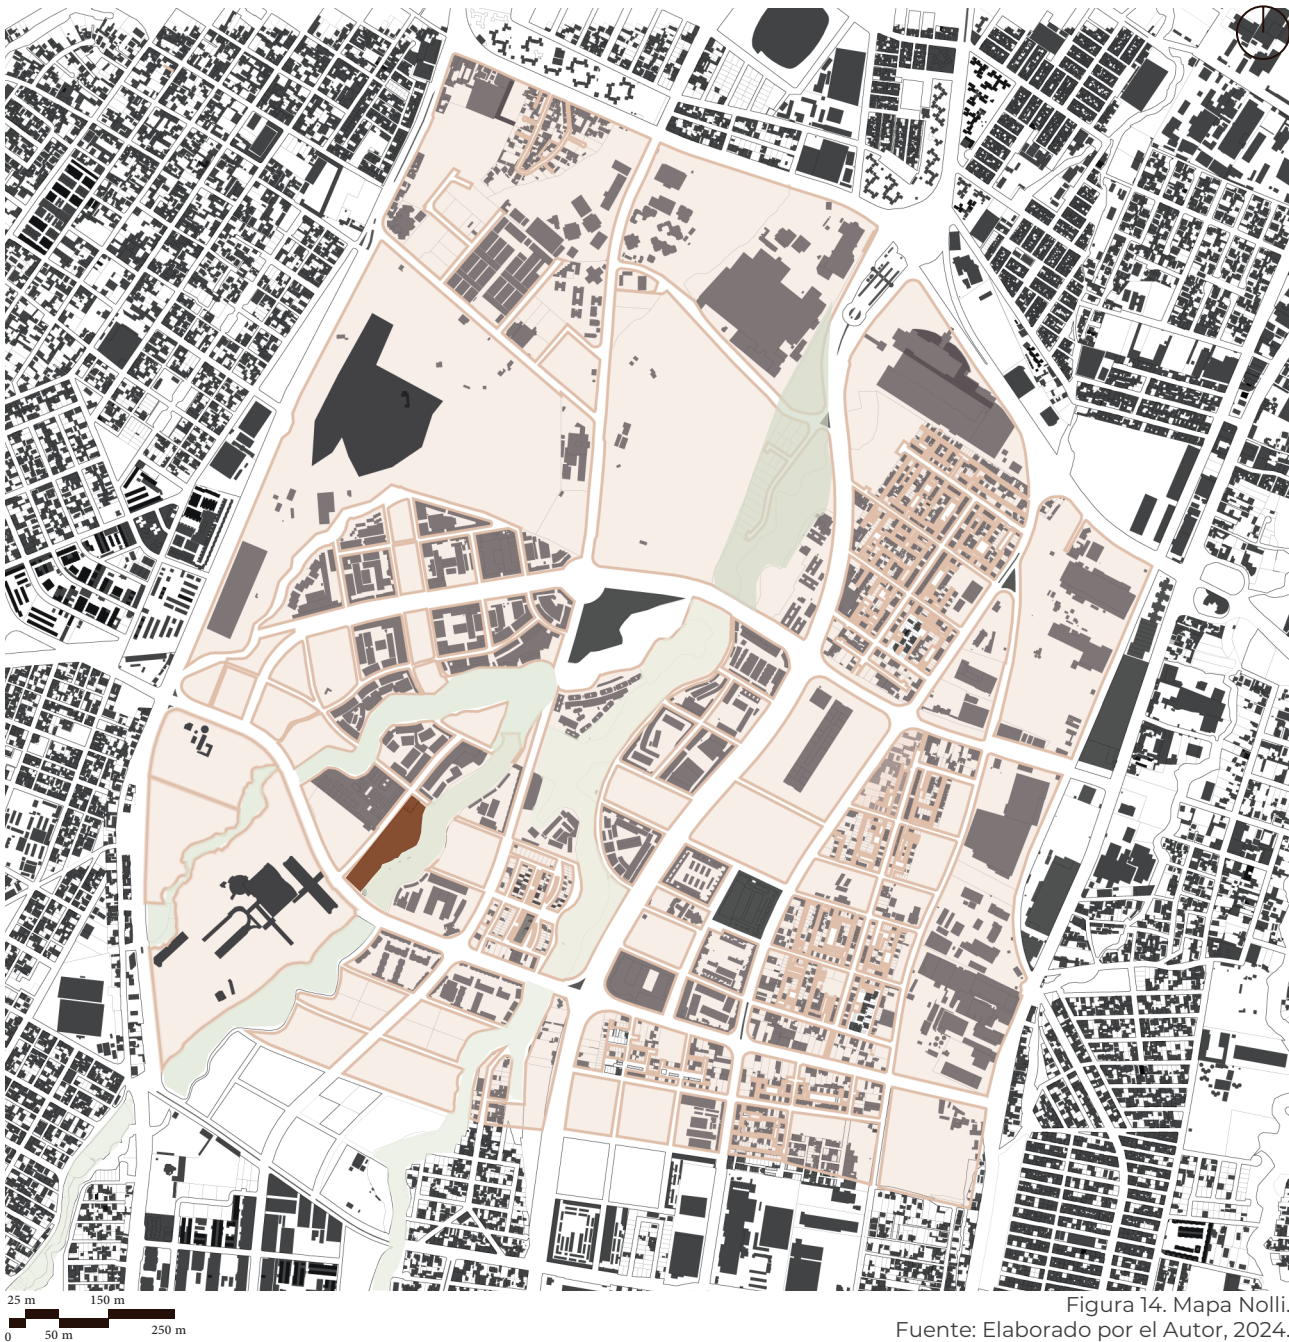
Figura 14. Mapa Nolli.  
Fuente: Elaborado por el Autor, 2024.

En el sector las manzanas atípicas, conservan formas singulares que se van adaptando por la formas de las avenidas o vías o que se van formando por las quebradas, estás formas tienden a ser por la morfología del sitio.

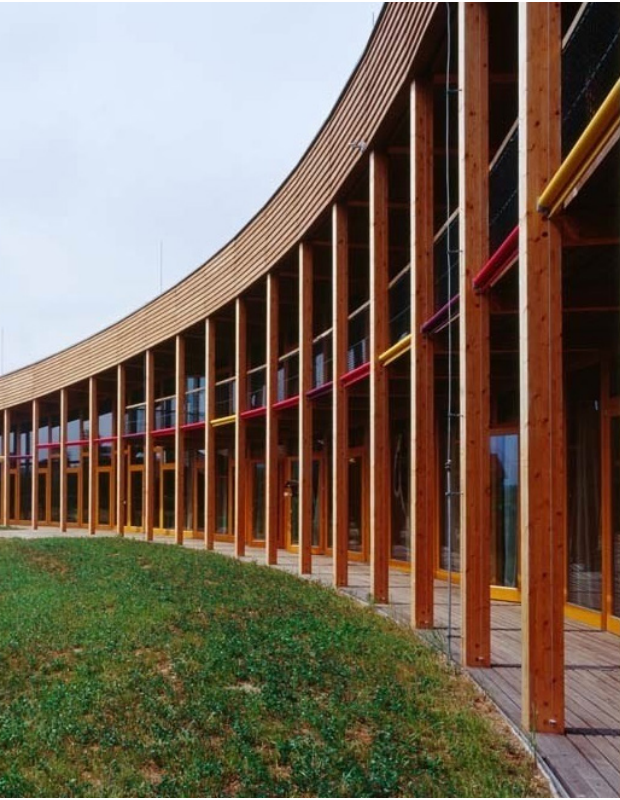
Imagen 24. Centro Slunakov.  
Fuente: Archidaily. Adaptado por el autor, 2024.

En este referente se analizará las actividades relacionadas al ámbito ecológico que van relacionadas a talleres, aulas, charlas de educación y ciudad medio ambiental. Este proyecto se conjuga al exterior con un ecosistema natural el cual va estacando distintas actividades ambientales que son de aporte al proyecto.

El Centro Slunakov no solo enriquecen al cuidado medioambiental, sino que también fomentan la cohesión social y el intercambio de ideas sociales y culturales para el control y mantenimiento de los ecosistemas naturales.

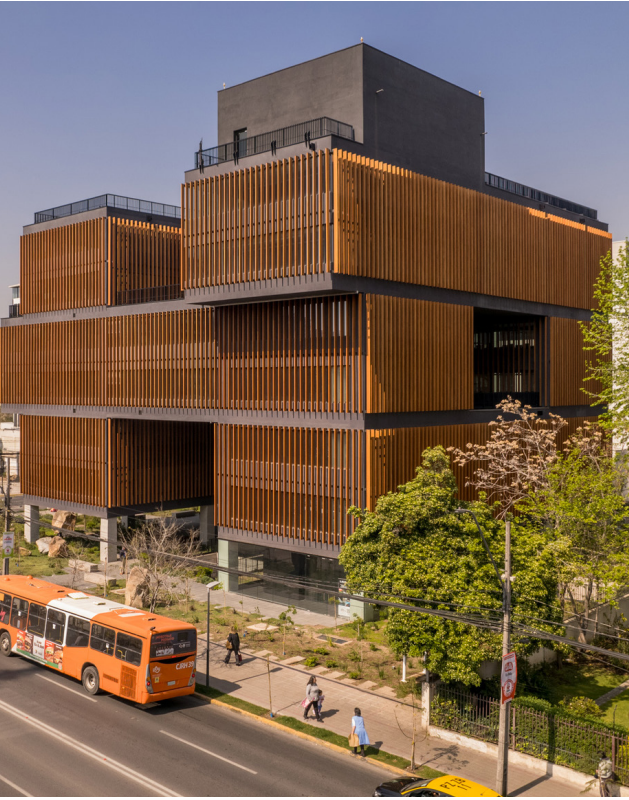
Imagen 25. Centro de Actividades Ecológicas.  
Fuente: Archidaily. Adaptado por el autor, 2024.

En este referente se analizará la materialidad, este elemento se integra con el entorno natural y urbano que lo rodea.

La madera en sus fachadas dialoga con su contexto, armonizando con los espacios naturales circundantes y la trama urbana. En este análisis, nos adentraremos en los detalles de su diseño para comprender cómo el Edificio Gíblarta se convierte en un ejemplo destacado de arquitectura contextual, donde la materialidad no solo embellece, sino que también contribuye a la identidad del lugar.

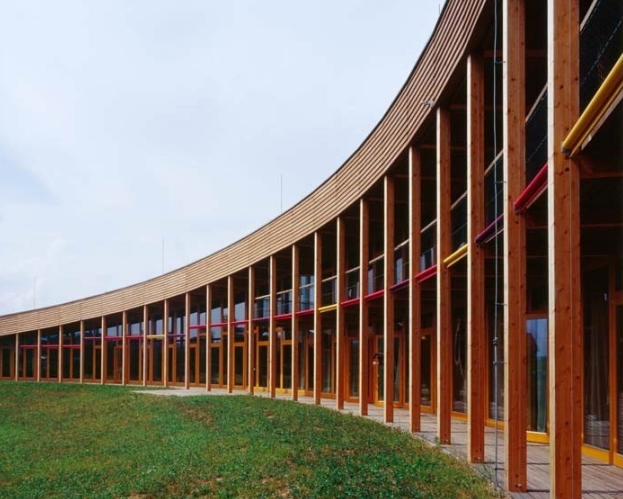
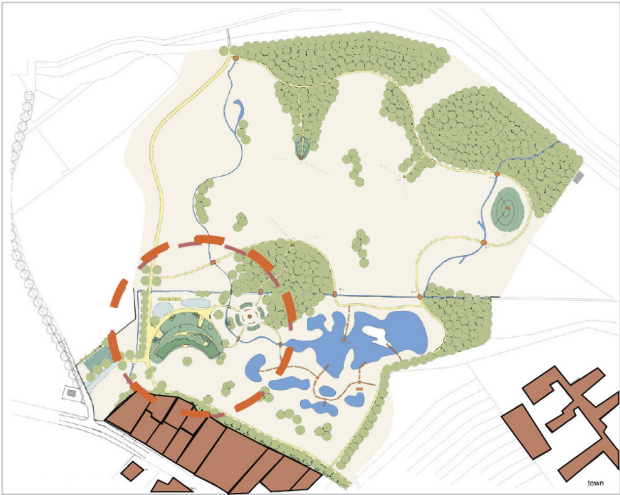
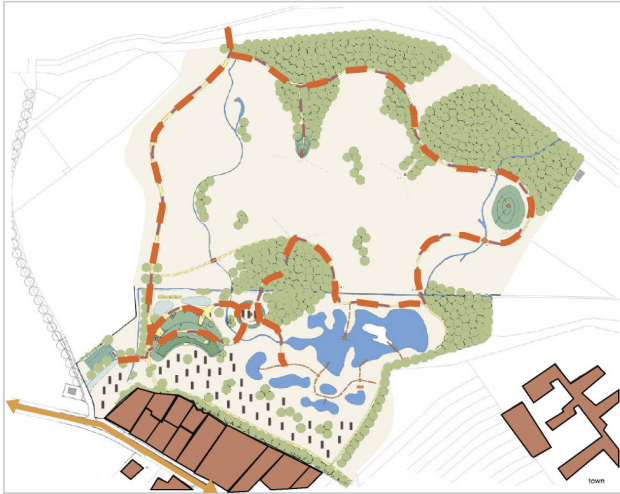
| <p>Referente CI:</p> <p>Centro Slunakov para Atividades Ecológicas</p> <p>El Centro de Actividades Ecológicas, está emplazado en un terreno de 15 hectáreas en la ciudad de Olomouc, se destinan a actividades ecológicas y educativas medioambientales. En sus instalaciones se dictan seminarios profesionales dedicados al ámbito ecológico.</p> <p>El estudio de este referente se basa a partir de las actividades que se realiza en el proyecto, tomando como ejemplo las aulas y seminarios, aledaño al proyecto se emplaza un ecosistema natural.</p> <p>Arquitecto: Projektil Architekti</p> <p>Lugar: República Checa</p> <p>Año: 2007</p> <p>Área: 1586m2</p> <p>Imagen 27. Regeneración del Paisaje.<br/>Fuente: Archdaily. Adaptado por el autor, 2024.</p> <p>UIDE - CIPARQ</p> | <p>Análisis Urbanos</p> <p>Relación con el Entorno</p> <p>El proyecto se emplaza en un ecosistema natural el cual está relacionado con áreas verdes y lagunas. El predio está limitado por la avenida principal. Su contexto inmediato se relaciona con zonas residenciales, los cuales son los usuarios más frecuentes al proyecto.</p> <p>Leyenda:<br/>Figura 28.</p> <ul style="list-style-type: none"><li>Zona residencial</li><li>Zona intervención</li><li>Radio de accesibilidad peatonal 200m.</li></ul> <p>Figura 28. Centro Slunakov.<br/>Fuente: Archdaily. Adaptado por el autor, 2024.</p> | <p>Movilidad</p> <p>A lo largo del proyecto se implanta caminería exterior el cual recorre el ecosistema natural, brindando visuales nativos de la zona, se genera un bulevar natural en la entrada de la edificación, generando espacios de estancia con mobiliario. Se tiene la entrada directa vehiular al proyecto, que van directamente al parqueadero.</p> <p>Leyenda:<br/>Figura 29.</p> <ul style="list-style-type: none"><li>Flujo peatonal</li><li>Flujo vehicular</li><li>Espacio de estancia</li></ul> <p>Figura 29. Centro Slunakov.<br/>Fuente: Archdaily. Adaptado por el autor, 2024.</p> | <p>Área Verde</p> <p>El ecosistema natural donde se emplaza el proyecto genera un espacio natural el cual va de la mano a las actividades del proyecto, teniendo en cuenta el respeto y cuidado hacia el ámbito medio ambiental de la zona.</p> <p>Leyenda:<br/>Figura 30.</p> <ul style="list-style-type: none"><li>Área verde privada</li><li>Área verde pública</li><li>Recorrido del lago</li></ul> <p>Figura 30. Centro Slunakov.<br/>Fuente: Archdaily. Adaptado por el autor, 2024.</p> <p>Anahi Vaca</p> |

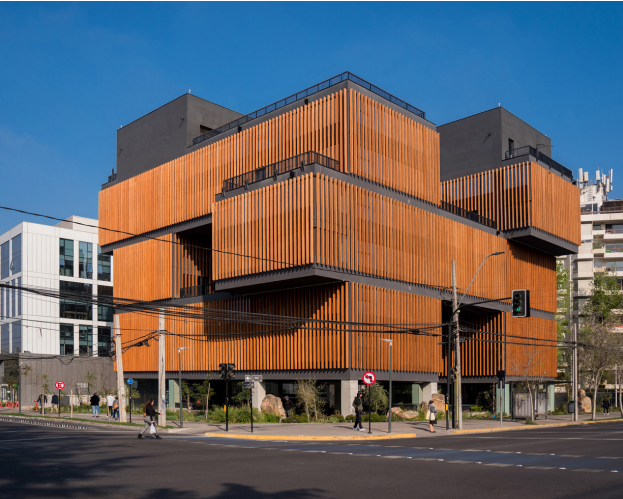
Imagen 28. Edificio Gibraltar.

El Edificio Gibraltar es una edificación de oficinas y comercio ubicado en Providencia. Esta edificación cuenta con una estructura porosa que permite que los espacios de oficina sean abiertos con terrazas y azoteas comunes. Su estructura invertida permite la instalación de pisos elevados, y en planta baja una plaza abierta.

El estudio de este referente se basa a partir de la materialidad de la edificación, el uso de madera, cero y hormigón conjugados permiten tener una estructura porosa. El uso de brisolei de madera permite controlar de manera directa la entrada y salida de luz y vientos.
