# ARQUITECTURA

Tesis previa a la obtención del título de Arquitecto.

Centro de Recuperación Ecológica para la  
Administración Zonal Quitumbe

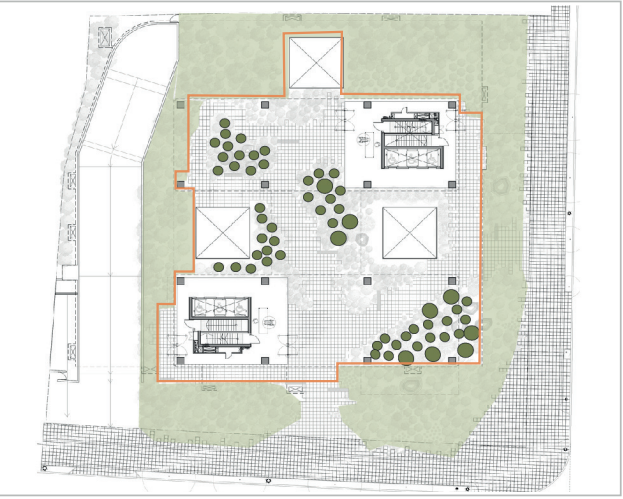
Figura 35. Edificio Gibraltar.

La edificación se emplaza sobre jardines con área verde pública los cuales permiten tener un contacto directo con las plazas abiertas en la planta baja para tener espacios de estancia y armonía. En las áreas verdes se encuentra mobiliario el cual permite que usuarios exteriores puedan acceder a estas.

Área verde pública

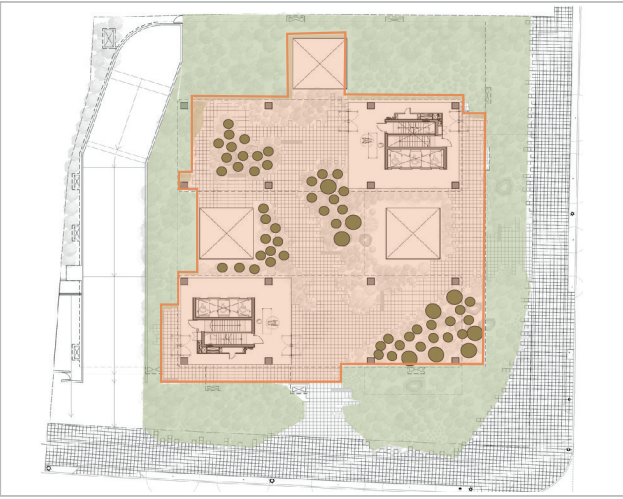
Figura 36. Edificio Gibraltar.

Los volúmenes de la edificación juegan en altura debido a que estas generan plazas abiertas y terrazas para que no sea un volumen sólido, sino que se vea las extracciones en los espacios interiores de las edificaciones. Cuenta con dos volúmenes los cuales se conectan a través de puentes y terrazas.

Zona de Intervención  
Área verde pública

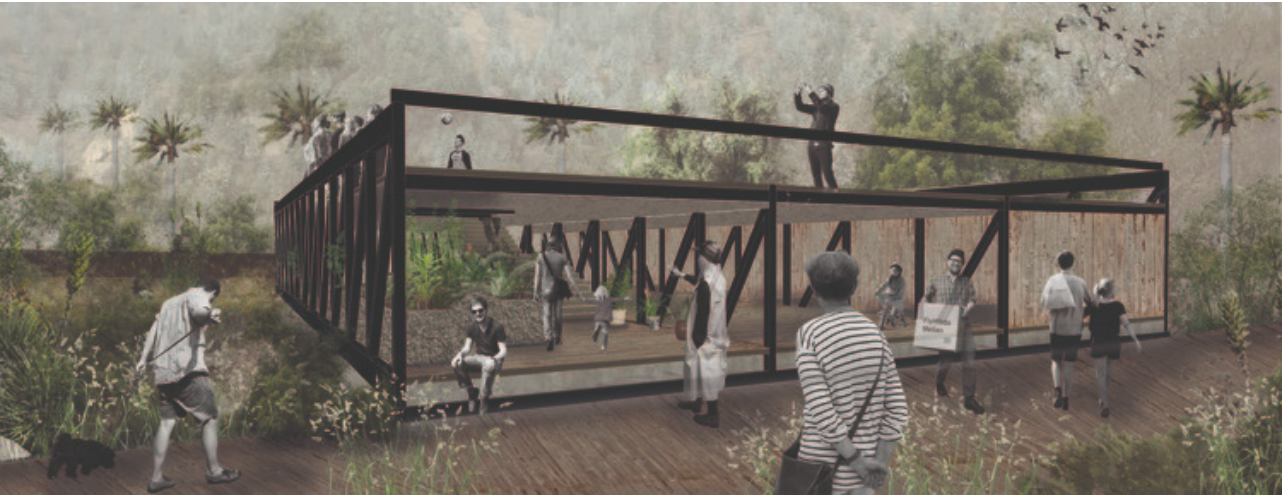
Imagen 30. Regeneración del paisaje de las quebradas.  
Fuente: Archdaily. Adaptado por el autor, 2024.

Puente Conector

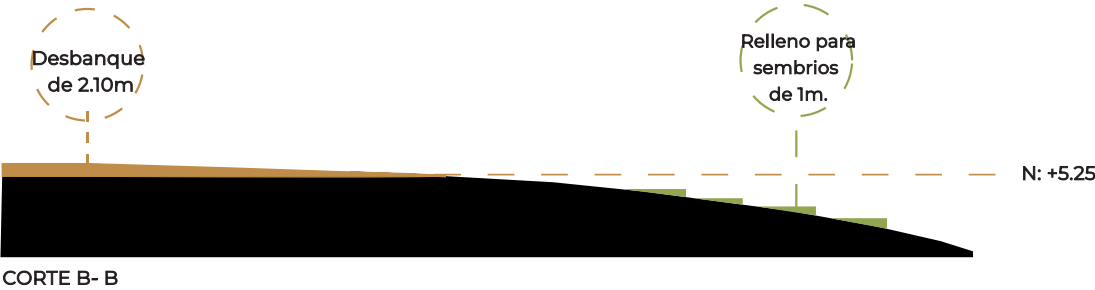
Figura 52. Corte Topográfico del Terreno.  
Fuente: Elaborado por el autor, 2024.

Estado con Desbanque y Relleno
