**ESTUDIO Y ANÁLISIS DEL SISTEMA DE DIRECCIÓN DEL
VEHÍCULO HÍBRIDO TOYOTA PRIUS**

**TRABAJO DE TITULACIÓN PREVIO A LA OBTENCIÓN DEL TÍTULO
DE INGENIERO EN MECÁNICA AUTOMOTRIZ**

GUAYAQUIL, AGOSTO 2015

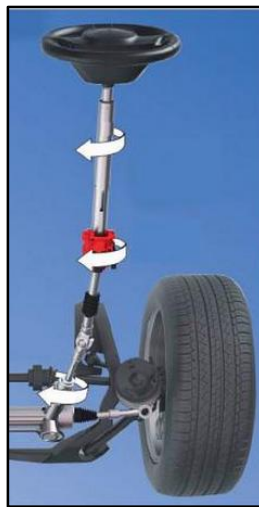
Figura 3. Columna de dirección.

Columna de dirección: La columna de dirección es la barra de unión entre el volante y la caja de la dirección. Esta barra normalmente gira dentro de una camisa que su vez está unida al chasis. Presenta una estructura con una configuración de seguridad en caso de colisión frontal del vehículo, si el conductor se desplaza contra el volante se minimicen las lesiones al estar dotada la columna de una zona fusible.²

Como confort algunos vehículos incorporan variación de la altura del volante.

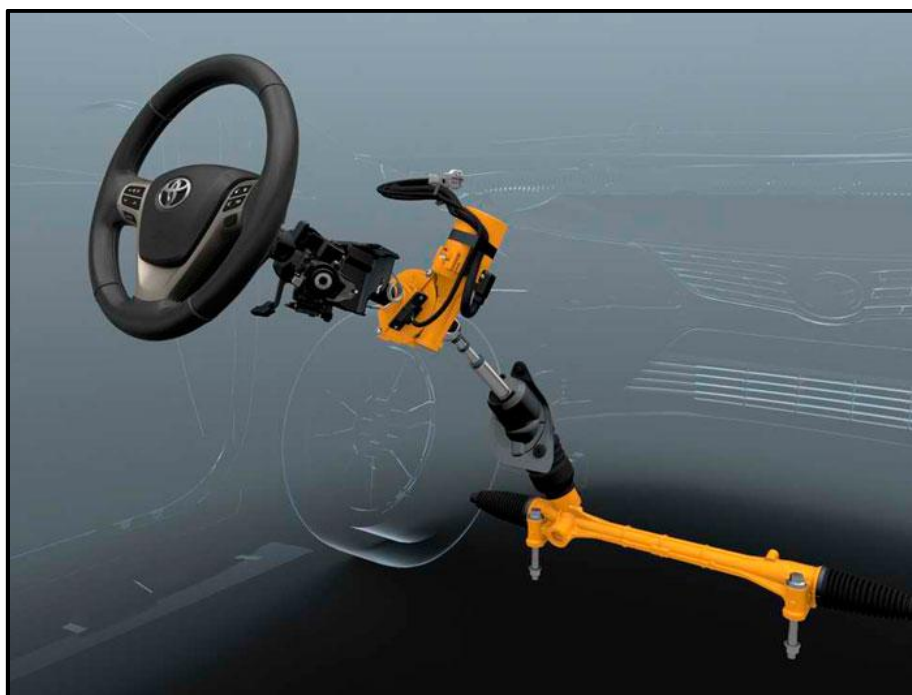
Figura 6. Dirección Eléctrica.

En la dirección asistida eléctrica, un sensor registra el movimiento que el conductor hace con el volante y controla un motor eléctrico en la columna de la dirección o la cremallera a través de la electrónica. Este motor crea un par adecuado a las necesidades que apoya el movimiento del volante.⁶

Las principales características de este sistema en comparación al asistido por hidráulica, necesitan un espacio menor en el compartimiento del motor, un consumo menor de energía mecánica, por su electrónica es más eficaz.

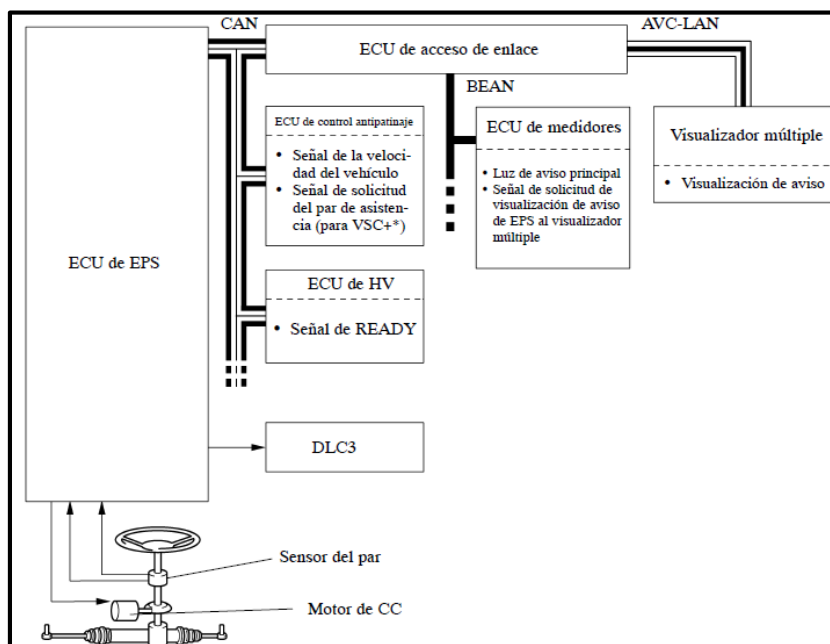
Figura 9. Funcionamiento electrónico del EPS.

La ECU mantiene las comunicaciones con la ECU de control de anti patinajes, ECU de HV y ECU de acceso de enlace a través de la CAN. Adicionalmente, la ECU de EPS mantiene comunicaciones con la ECU de medidores a través de la ECU de acceso de enlace, mediante la BEAN.

La dirección se ofrece mediante el motor de corriente continua y este motor solo consume energía cuando se requiere de la servo asistencia.⁷

Como se puede observar en la figura 9. El sensor del par envía una señal a la ECU de EPS y está por medio de una red CAN se comunica con los módulos del sistema híbrido del vehículo, con el módulo de anti patinaje con los visualizadores de pantalla que posee el vehículo, para poder controlar y enviar el par necesario al motor de corriente continua de la dirección.

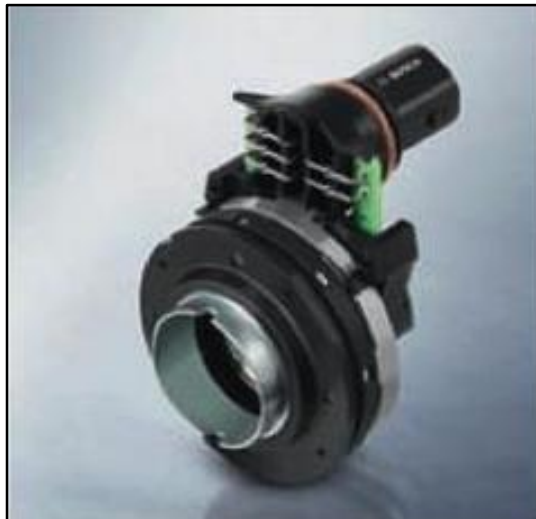
Figura 11. Sensor del par.

Sensor del par: este detecta el retorcimiento de la barra de torsión, convierte la torsión aplicada a la barra de torsión a señal eléctrica y esta emite señal a la ECU de EPS

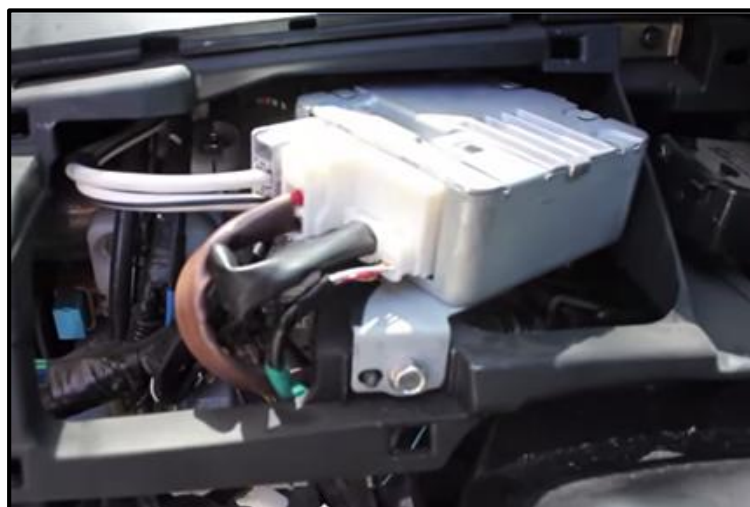
Figura 15. ECU de EPS.

ECU DE EPS: Hace actuar el motor de CC montado en la columna de la dirección para proporcionar servo asistencia basándose en las señales recibidas desde varios sensores y el sensor de la velocidad del vehículo.

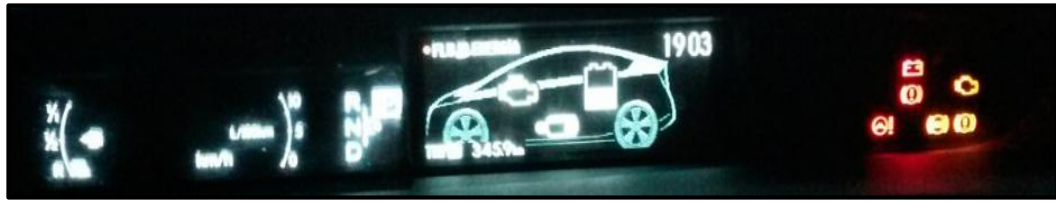
Figura 19. Visualizador múltiple.
Autor: Byron Javier Sáenz Merchán.

Visualizador múltiple: visualiza la advertencia de la servo dirección en caso de mal funcionamiento del sistema.

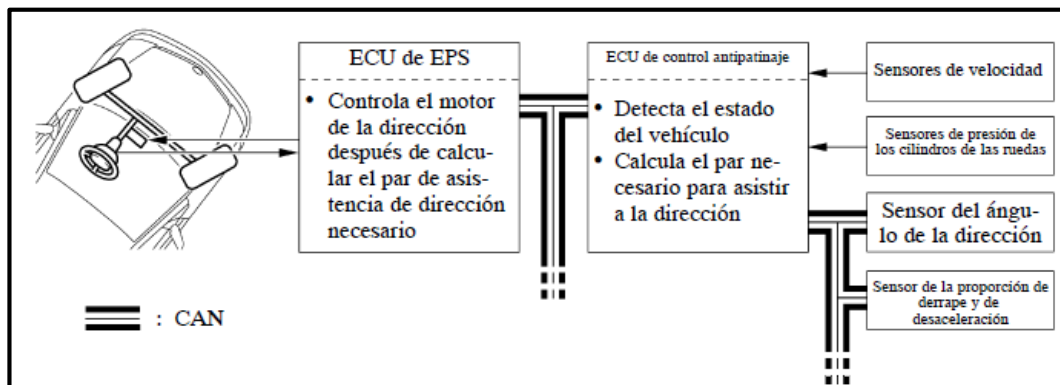
Figura 20. Funcionamiento electrónico cooperativo.

Control cooperativo del VSC+ con el sistema de dirección asistida EPS, sirve para facilitar la operación de la dirección por parte del conductor dependiendo de las situaciones del vehículo y la coordinación del control cooperativo con EPS, además del control de VSC⁸.

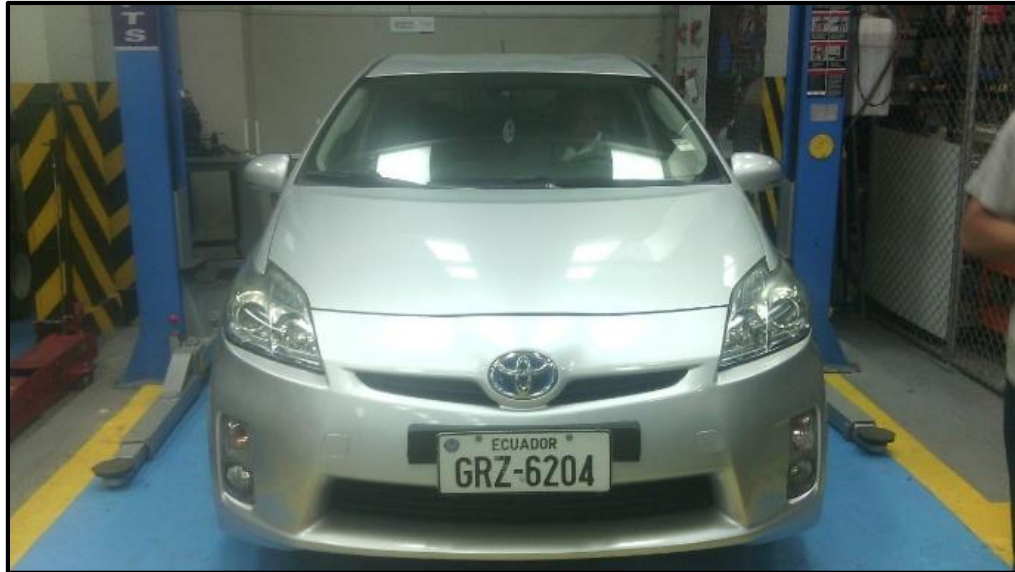
Figura 30. Vista frontal del vehículo.

Al realizar la inspección del sistema de la dirección asistida del vehículo encontramos las siguientes novedades:

- Desgaste en terminales de dirección.
- Desgaste en articulación de dirección.
- Guardapolvos agrietados por uso prolongado del vehículo.
- Sistema electrónico funcionando al 100%.
- No posee algún tipo de sonido al girar la dirección con el vehículo estacionado.
- Cableado no se encuentra manipulado externamente.
- Datos obtenidos con interfaz presenta problema con programación del aprendizaje del sensor de alguno no completado.

- Se procedió a eliminar todos los códigos de error que mantenía el vehículo.
- Se realizó pruebas en campo abierto en la cual constatar el correcto funcionamiento de los sensores
- En la siguiente imagen podemos notar el desgaste por uso de nuestro cauchos de cremallera para lo cual se procedió a revisar en el manual autorizados de Toyota como proceder al chequeo de las mismas dando como resultado que debían ser cambiados ya que debido a factores externos y medio de trabajo en que se desenvuelven como: (polvo, tierra, agua) ya presentaban agrietamiento y por ende no estaban realizando su funcionamiento correcto para lo cual si dejaban que impurezas entren al sistema pudiesen averiar su funcionamiento e inclusive dañarle.

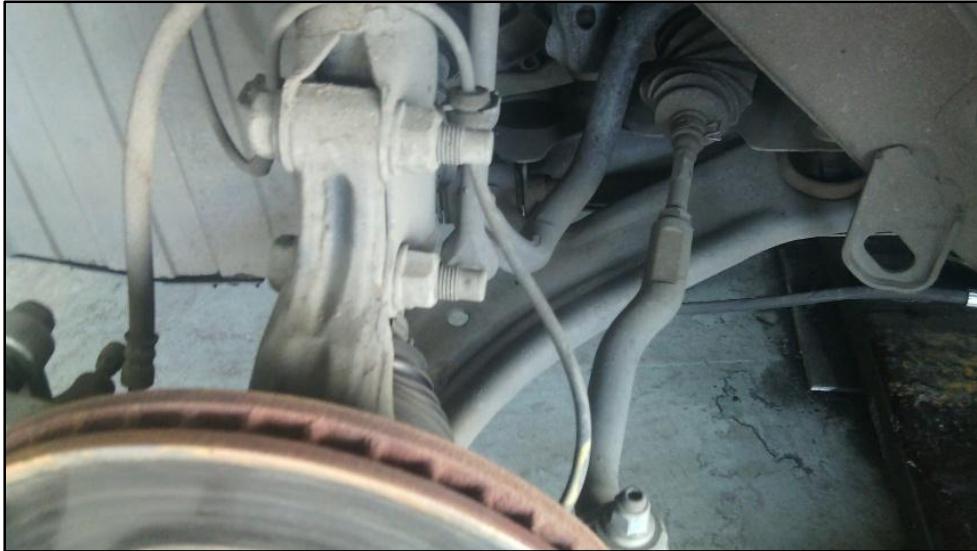
Figura 31. Vista de articulación.

- Las articulaciones por su parte presentaban una fuga mínima pero a su vez en necesario un cambio ya que este movimiento mínimo podrían verse reflejado durante una velocidad más elevada influyendo de tal forma la conducción,
- Si se revisara la alineación nos daría como resultado un juego axial y a su vez, revisando el manual de taller autorizado de Toyota en el cual se recomienda realizar el recambio de terminales y articulaciones por kilometraje actual.
