**Tesis previa a la obtención del título de Magíster en gestión del transporte mención
en tráfico, movilidad y seguridad vial.**

**“PROYECTO DE MEJORA DE SEGURIDAD VIAL EN LA EXPRESA RUTA VIVA-
FASE 1 DESDE LA ABSCISA 0+000 HASTA 5+500, QUITO ECUADOR”.**

Quito, (junio 2025.)

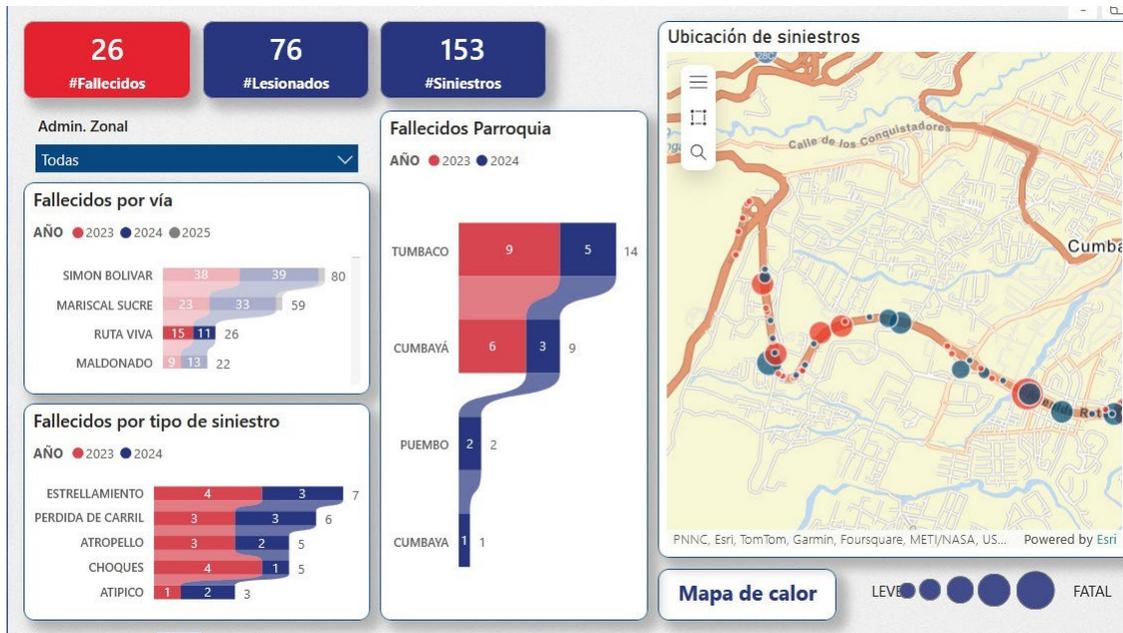
Figura 3

Fallecidos por tipo de siniestros en la Ruta Viva.

Nota. Número de fallecidos en la Ruta Viva en el año 2024. Tomado (Distrito Metropolitano de Quito, 2024).

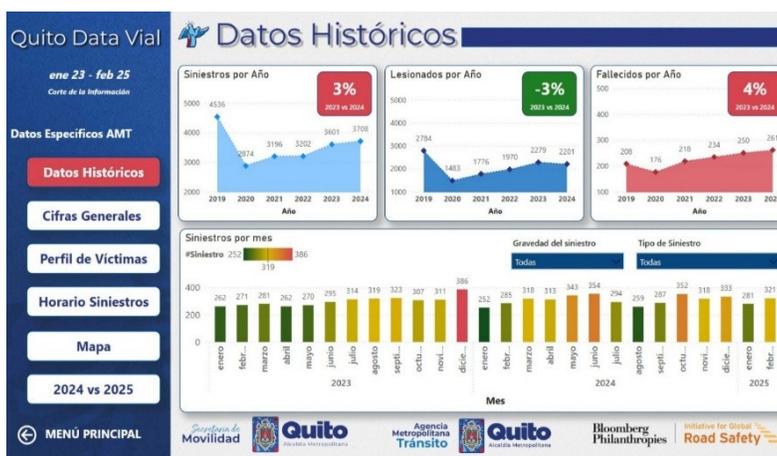
Datos históricos de la siniestralidad de Quito, 2019 al 2024.

Nota. Indica los análisis estadísticos de los siniestros de tránsito en Quito de los últimos 5 años. Tomado (Distrito Metropolitano de Quito, 2024).

- En contraste, la cantidad de lesionados disminuyó un 3% en 2024 respecto a 2023.
- El año con más lesionados fue 2019, con 2,784 casos, y ha mostrado una reducción en los últimos años, lo que podría indicar mejoras en seguridad vial o mejores respuestas de emergencia.

- A diferencia de los lesionados, los fallecidos han aumentado en un 4% entre 2023 y 2024, lo que indica que, aunque hay menos lesionados, los accidentes pueden ser más graves o mortales.
- Se observa una tendencia creciente desde 2019 hasta 2024.

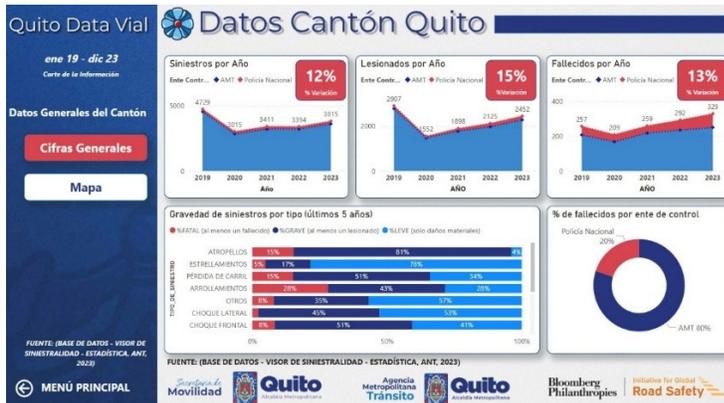
Datos catón Quito, 2019 al 2023.

Nota. Este panel muestra las cifras generales de siniestralidad en Quito, con un desglose por año y tipo de siniestro. Tomado (Distrito Metropolitano de Quito, 2024).

- Aumento del 12% en siniestros, 15% en lesionados y 13% en fallecidos entre 2022 y 2023.
- La tendencia es ascendente, lo que indica un posible aumento en el riesgo vial.

- Los atropellos tienen un 15% de letalidad y un 81% de lesiones graves.
- Los choques laterales y frontales tienen menores tasas de fatalidad, pero siguen siendo críticos.
- La pérdida de carril y los estrellamientos son también altamente peligrosos.

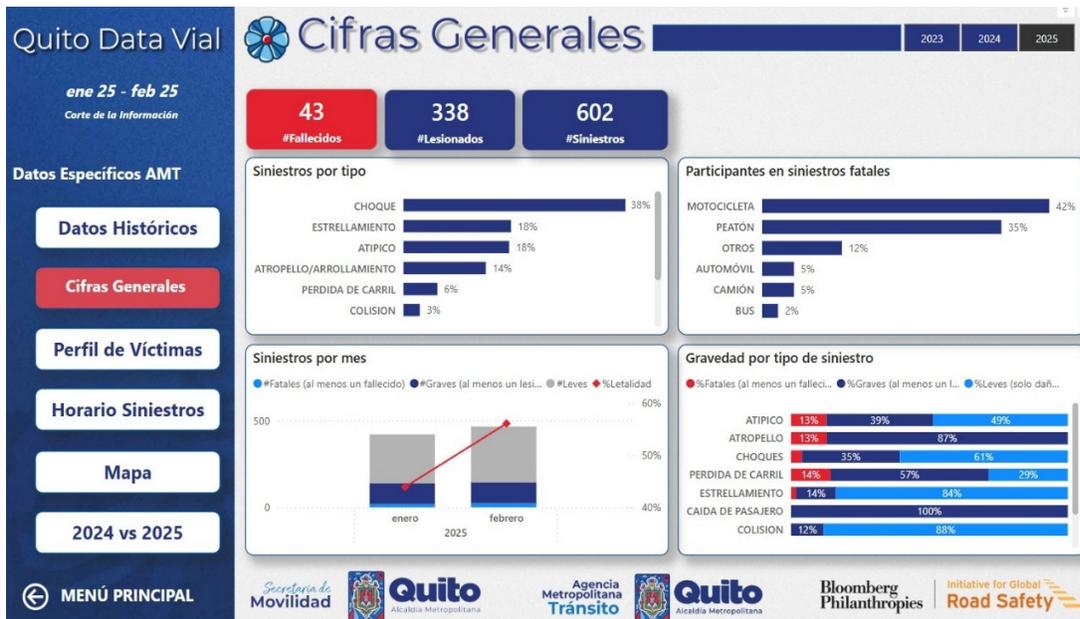
Cifras Generales, 2025.

Nota. Este panel se centra en las cifras recientes de siniestralidad en Quito. Tomado (Distrito Metropolitano de Quito, 2024).

- 43 fallecidos, 338 lesionados y 602 siniestros en los primeros meses de 2025.
- El tipo de siniestro más común es el choque (38%), seguido de estrellamientos (18%) y atropellos (14%).
- Los participantes más afectados en siniestros fatales son motociclistas (42%) y peatones (35%).

- a) Los siniestros más letales son los de pérdida de carril (14% de letalidad) y los estrellamientos.
- b) Los atropellos tienen una alta tasa de lesiones graves (87%).

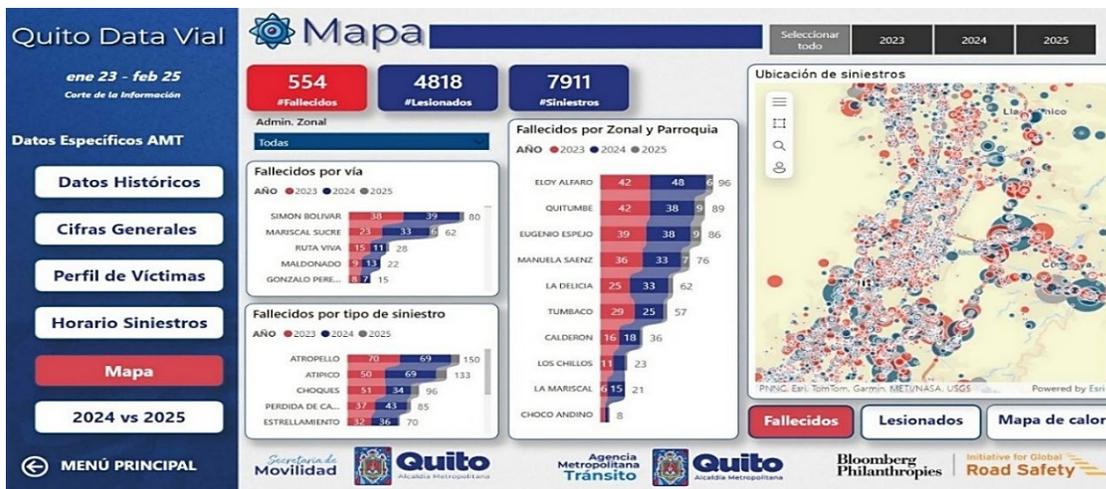
Figura 20

Mapa de varias vías del Distrito Metropolitano de Quito, 2023 al 2025

Nota. Este mapa proporciona una visión geoespacial de los accidentes de tránsito en Quito. Tomado (Distrito Metropolitano de Quito, 2024).

- a) 7911 siniestros, 4818 lesionados y 554 fallecidos en el período analizado.
- b) Se identifican puntos críticos donde ocurren más accidentes.

- a) Eloy Alfaro, Quitumbe y Eugenio Espejo tienen los mayores registros de fallecidos.
- b) La concentración de accidentes en ciertas parroquias puede indicar deficiencias en infraestructura vial o problemas de movilidad.

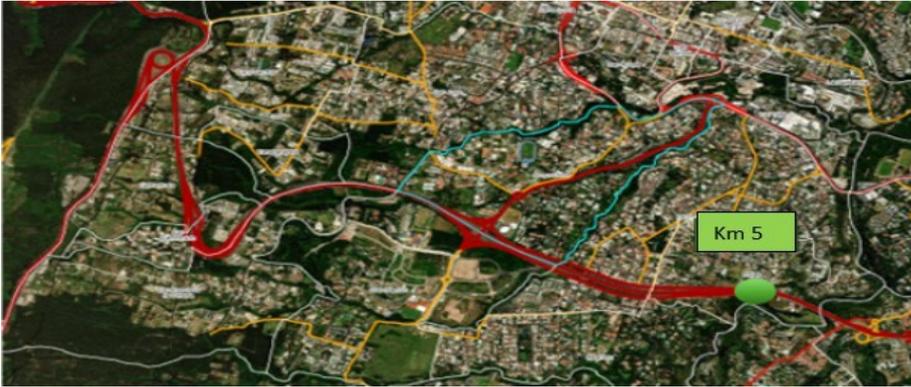
Figura 21

Implementación General de la Ruta Viva Fase 1.

Nota. Ubicación de siniestro de tránsito que se va a estudiar. Tomado Google Maps.

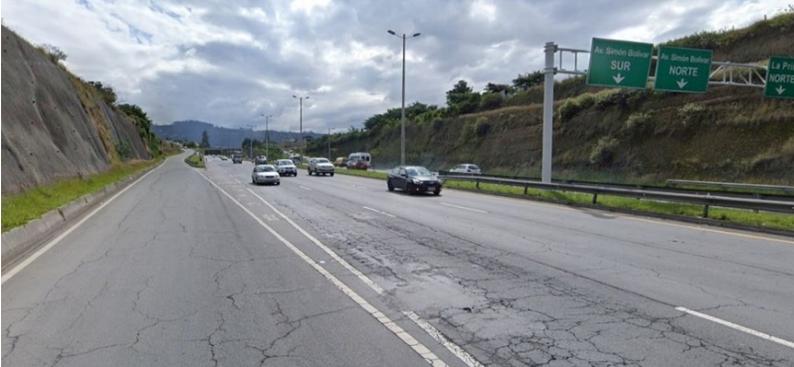
Condiciones actuales del KM 5, Ruta Viva

Nota. Lugar en donde ocurrió el siniestro de tránsito a estudiar. Tomado Google Maps, 2025.

En el siniestro de tránsito ubicado en el kilómetro 5, sentido occidente oriente, se vieron involucrados 5 vehículos: tres livianos (2 automóviles y una camioneta), un tráiler y un camión, del cual se desprendió según AMT un fallecido, cinco heridos y pérdidas materiales.

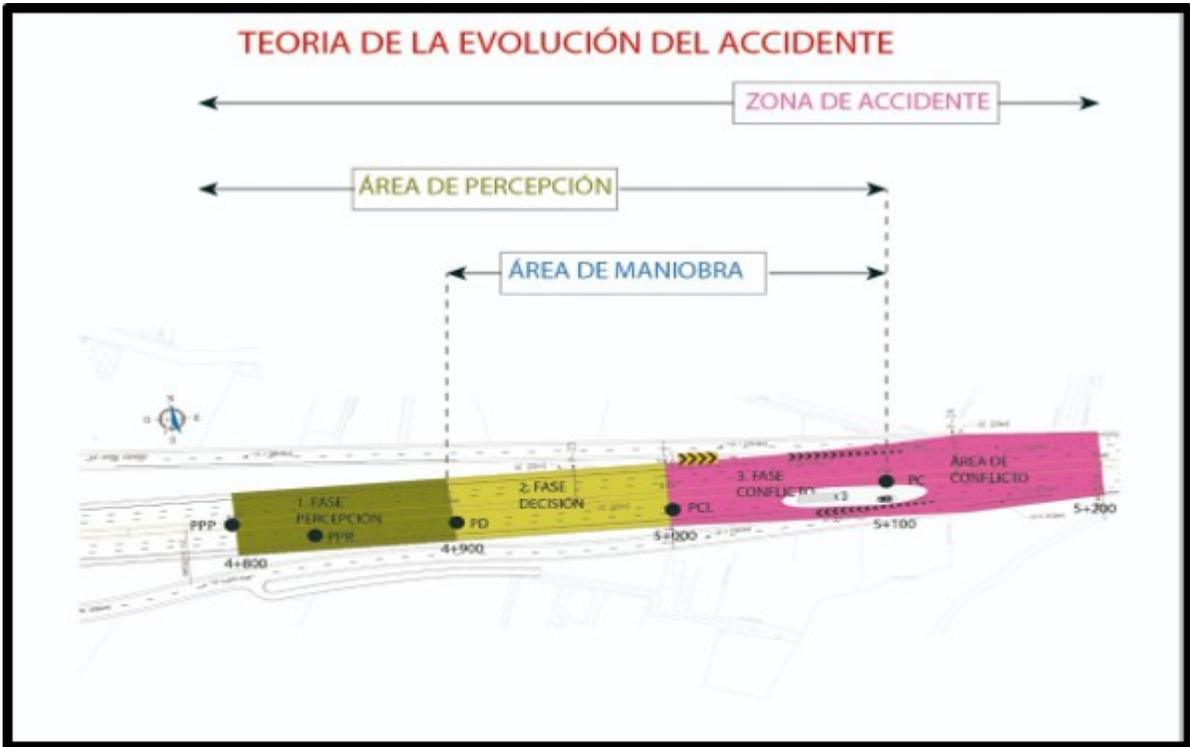
Teoría de la evolución del accidente.

PPP: Posición de percepción posible
PPR: Posición de percepción real
PD: Posición de decisión
PCL: Posición clave
PC: Posición de conflicto o Colisión

Nota. La evolución de los accidentes donde se detalla en donde empezó el siniestro de tránsito. Fuente: Grupo de trabajo, 2025.

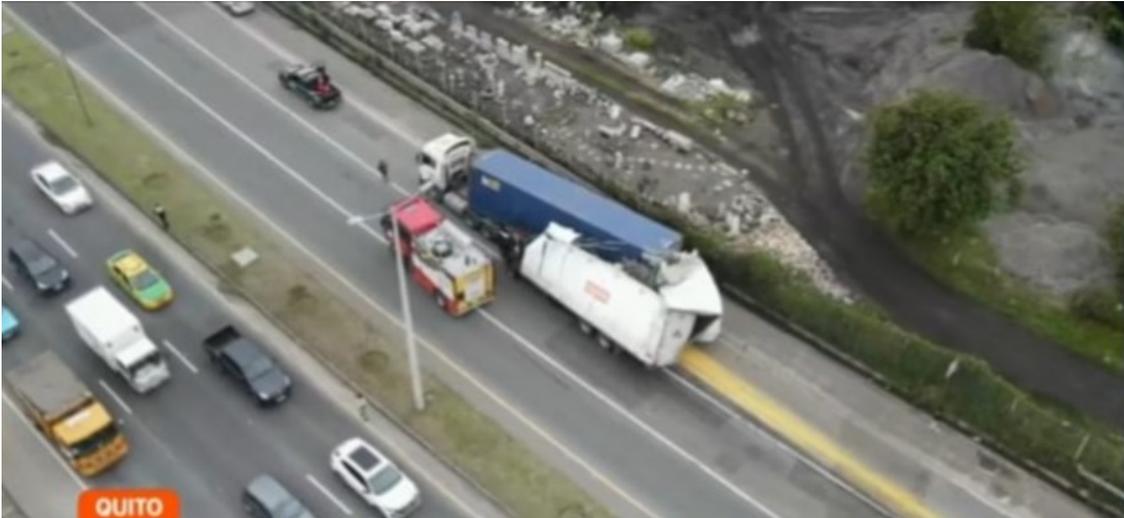
Accidente de tránsito en la Ruta Viva

Nota. El lugar donde se presentó el siniestro de tránsito en el kilómetro 5 de la Ruta Viva. Tomado (Teleamazonas Ecuador, 2025).

En este siniestro de tipología choque múltiple, estuvieron involucrados 5 vehículos, siendo los más afectados la camioneta color plomo marca Chevrolet, modelo LUV y el tracto camión marca HINO de tres ejes.

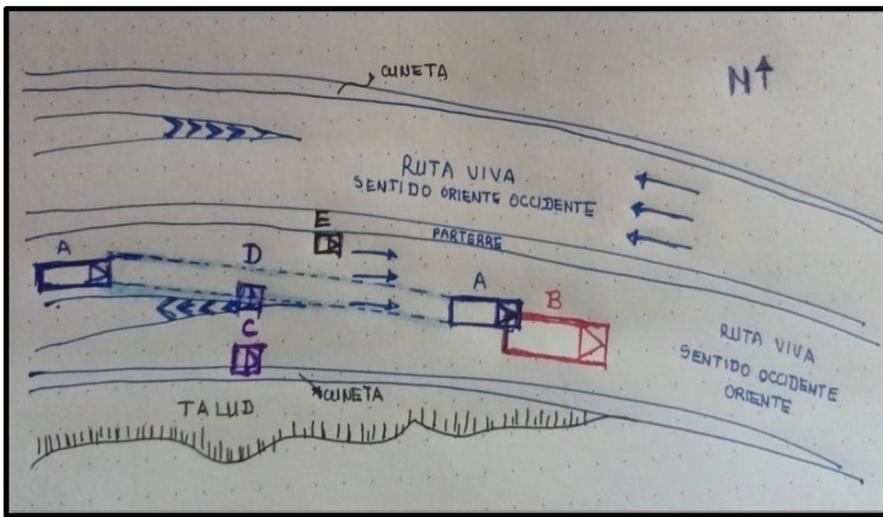
Boceto del Siniestro

Nota. Boceto realizado a mano alzada del lugar del siniestro de tránsito Ruta Viva kilómetro 5. Fuente: Grupo de investigación,2025.

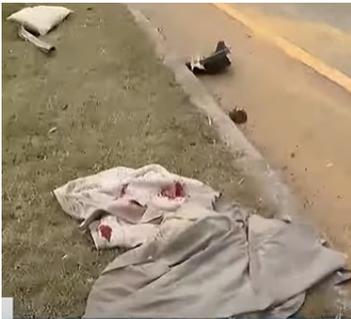
Figura 28

Huellas biológicas

Nota. Manta de sangre que se encontró en el lugar del siniestro. Tomado (Teleamazonas Ecuador, 2025).

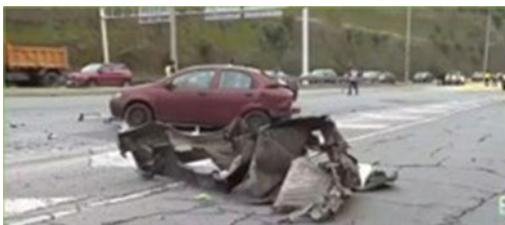
Otras Huellas y Restos (1)

Nota. El primer impacto que da el camión culpable del siniestro es contra una camioneta lo que produce que esta pierda parte de su balde y este quede completamente deformado y en medio de la calzada. El resto de la camioneta sale disparada a un lado de la vía (cuneta). Tomado (Teleamazonas Ecuador, 2025).

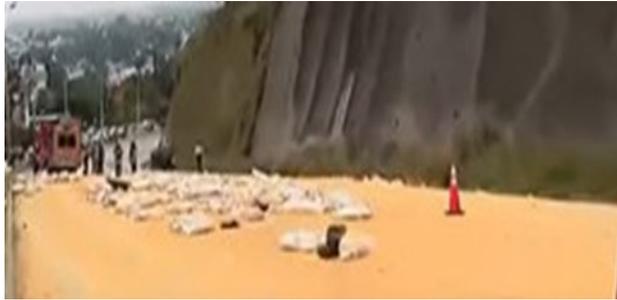
Otras Huellas y Restos (2)

Nota. Parte de la carga del camión implicado en el accidente quedó derramada por toda la calzada a lo largo que duro el accidente, por lo que el cajón de carga quedó deformado longitudinalmente. Luego los entes encargados procedieron a la limpieza del material regado por que dificultaba y ponía en peligro el tránsito. Tomado (Teleamazonas Ecuador, 2025).

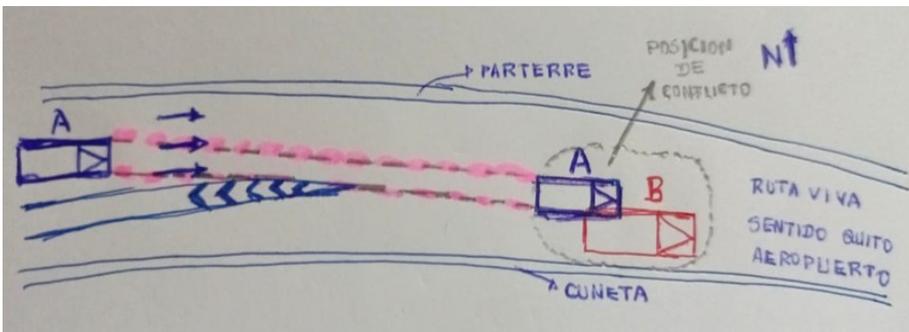
Nota. Croquis realizado a mano alzada del lugar del siniestro de tránsito Ruta Viva kilómetro 5. Fuente: Grupo de trabajo, 2025.

Para este caso analizaremos al vehículo A y B (Placa PAB8648 2P 6x4 TM DIESEL), donde el tracto camión marca HINO (A), que provoca el siniestro de tipo choque por alcance al tracto camión de marca SINOTRUCK (B); desprendiéndose que el vehículo A realiza un desplazamiento aproximadamente de 200 metros lineales hasta su posición final ocasionando el impacto con el vehículo B, acción que produjo daños materiales y una persona fallecida; es preciso mencionar también que se evidencia la invasión de carril.

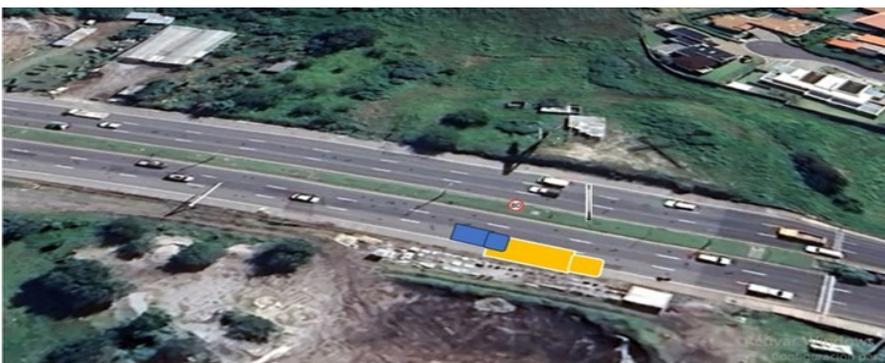
Vista panorámica del accidente.

Nota. Se coloca los respectivos puntos referenciales para la triangulación del accidente de tránsito estudiado. Fuente: Grupo de trabajo, 2025.

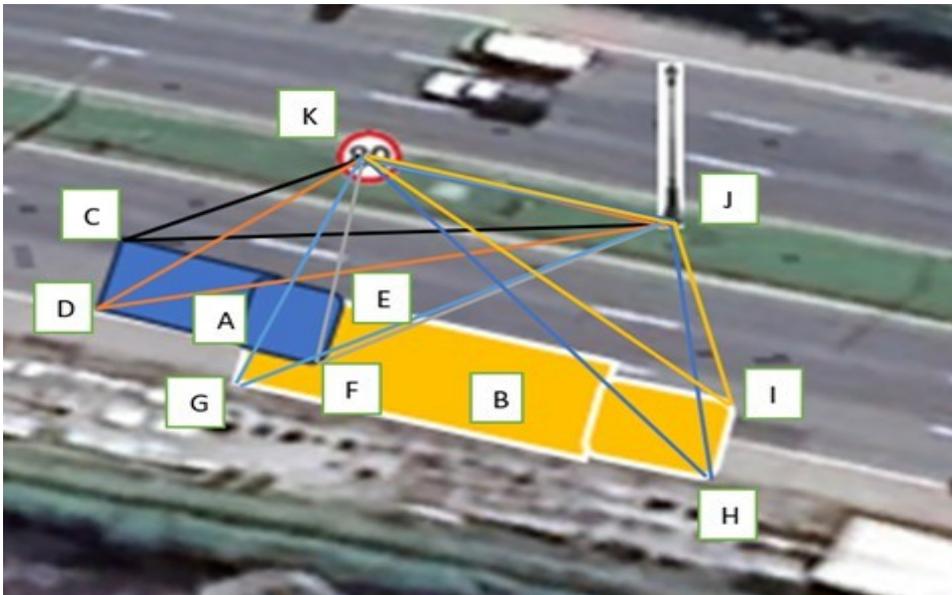
Localización de puntos en el lugar del accidente

Nota. Se traza la respectiva triangulación de los diferentes puntos que se encontró en el lugar del siniestro.
Fuente: Grupo de trabajo, 2025.

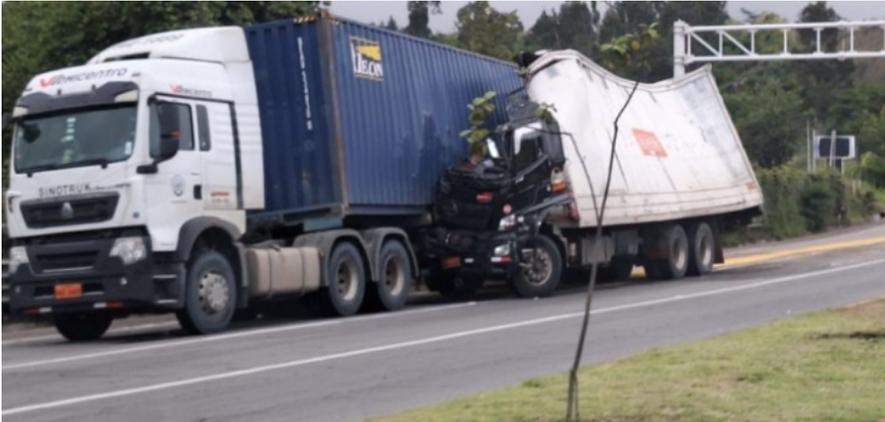
Figura 36

Vista frontal del accidente.

Nota. Se visualiza de como quedo el vehículo que ocasiono el accidente de tránsito en la Ruta Viva, kilómetro 5. Tomado (El Comercio, 2025).

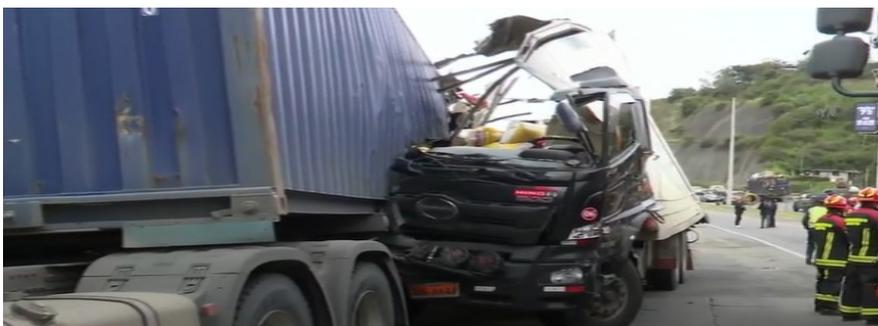
Vista frontal del camión implicado.

Nota. **Camión de carga con contenedor azul:** Este vehículo de gran tamaño permanece detenido sobre la calzada, en sentido de circulación normal. No presenta daños visibles en la cabina ni en el contenedor. **Camión**

negro con caja blanca: Este vehículo muestra un impacto severo en su parte frontal, el cual ha comprometido la estructura de la cabina, evidenciando una deformación importante. Tomado (El Comercio, 2025).

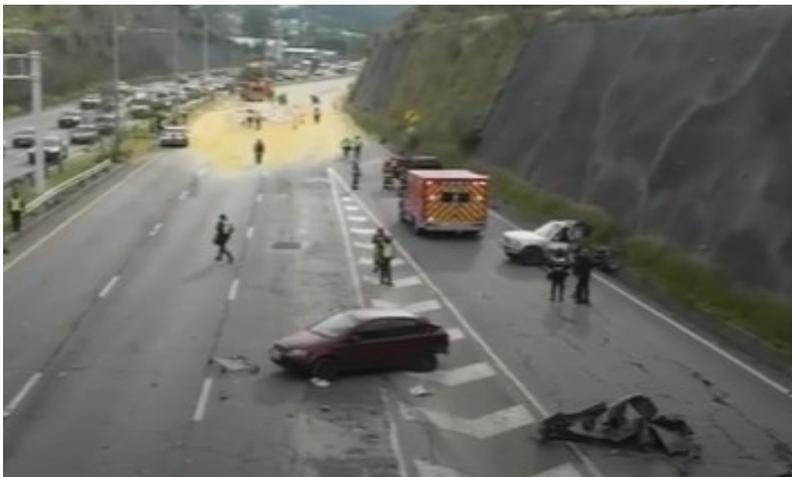
Vista panorámica del accidente

Nota. En esta imagen se puede visualizar los demás vehículos involucrados. De acuerdo con la información proporcionada, el accidente pudo haber sido causado por la cristalización de los frenos del camión de carga con caja blanca, lo que llevó a la pérdida de control del conductor. Como resultado, el vehículo impactó contra varios automóviles y finalmente colisionó contra el tráiler detenido más adelante. Tomado (Teleamazonas Ecuador, 2025).

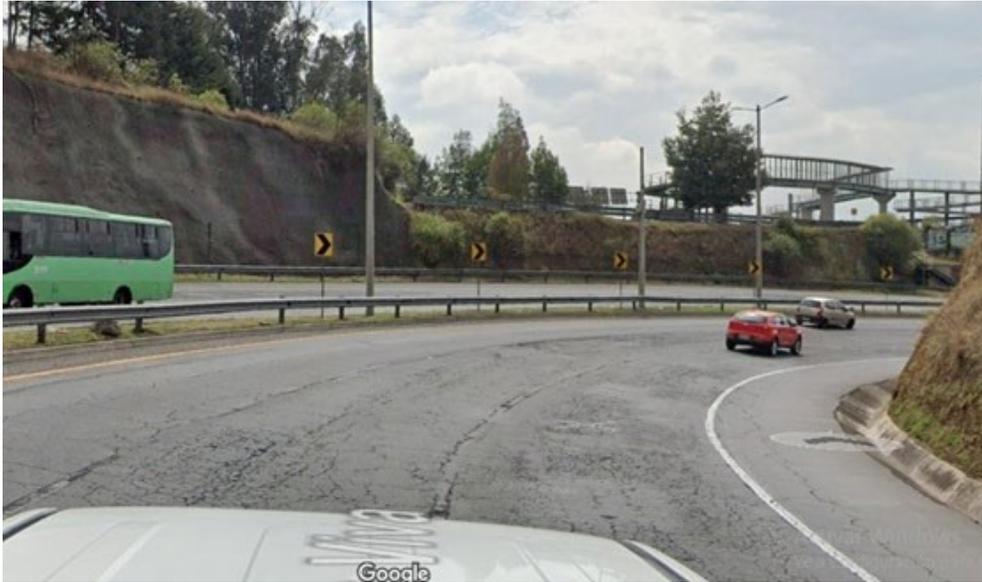
Ruta Viva y Av. Simón Bolívar

Nota. Lugar para mejoras del punto negro de la Ruta Viva y Av. Simón Bolívar. Tomado de (Google Maps, 2025)

En este punto la causa de la siniestralidad es la conducción bajo influencia del alcohol lo que proporciona un nivel de riesgo alto, para reducir este nivel se proponen las siguientes soluciones:

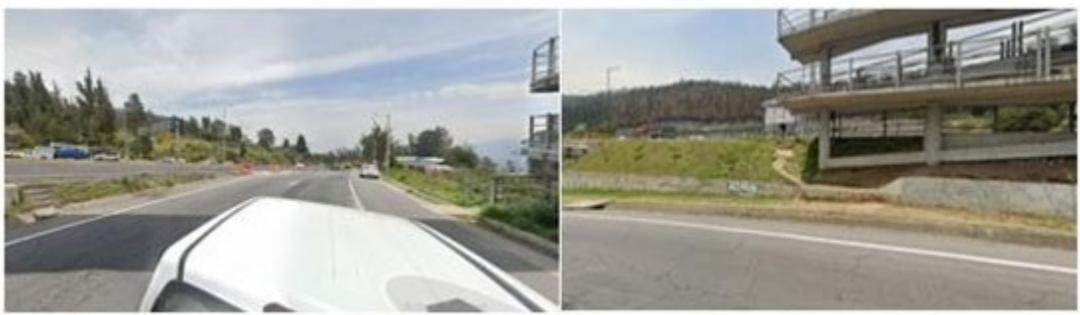
Ruta Viva y Simón Bolívar

Nota. Lugar para mejoras del punto negro de la Ruta Viva y Av. Simón Bolívar. Tomado de (Google Maps, 2025).

En este punto la causa de la siniestralidad es no transitar por las aceras o zonas de seguridad destinadas para el efecto, lo que proporciona un nivel de riesgo alto, para reducir este nivel se proponen las siguientes soluciones:

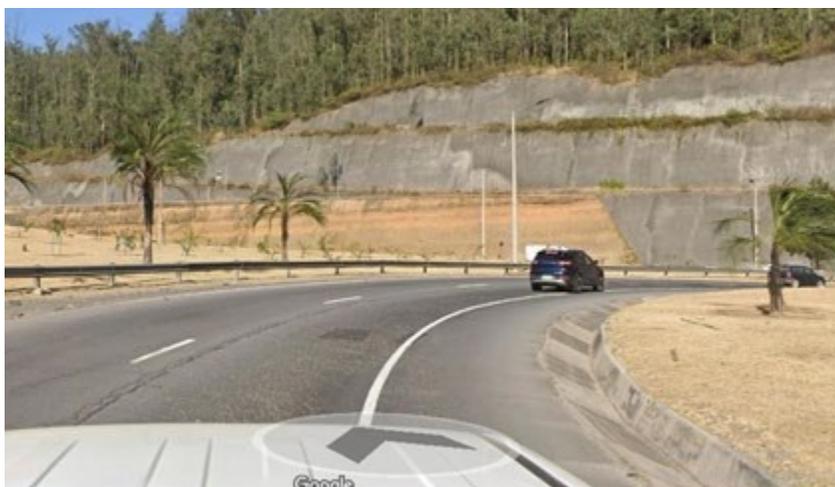
Ruta Viva y Simón Bolívar

Nota. Lugar para mejoras del punto negro de la Ruta Viva y Av. Simón Bolívar. Tomado (Google Maps, 2025).

En este punto la causa de la siniestralidad es conducir superando los límites máximos de velocidad, lo que proporciona un nivel de riesgo muy alto, para reducir este nivel se proponen las siguientes soluciones:

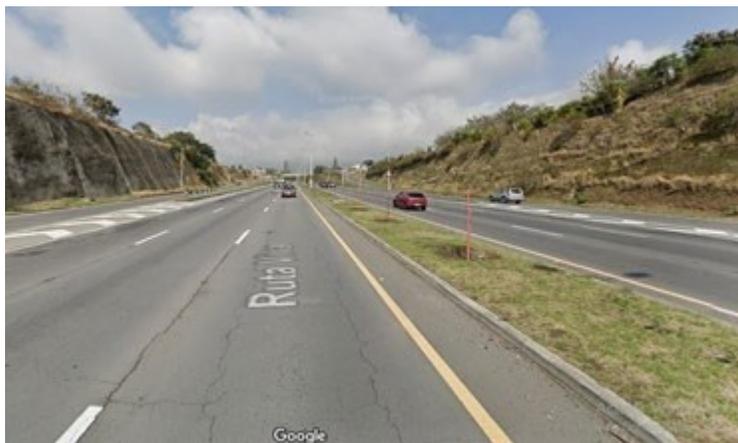
Figura 50

Ruta Viva y De las Magnolias

Nota. Lugar para mejoras del punto negro de la Ruta Viva y Av. Las Magnolias.Tomada de (Google Maps, 2025)

En este punto la causa de la siniestralidad es conducir superando los límites de velocidad permitidos, lo que proporciona un nivel de riesgo muy alto, para reducir este nivel se proponen las siguientes soluciones:

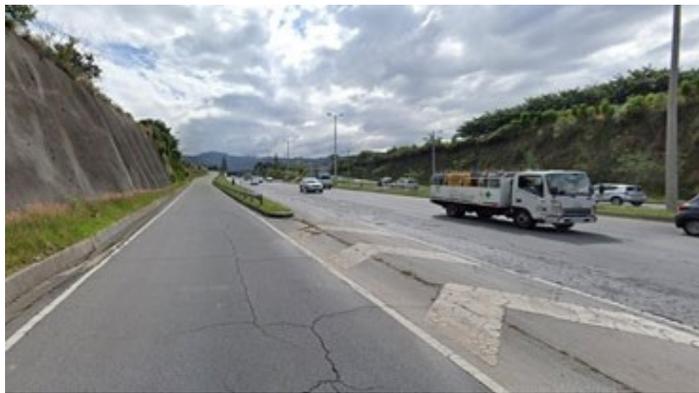
Figura 52

Ruta Viva y Av. Claveles

Nota. Lugar para mejoras del punto negro de la Ruta Viva y Av. Los Claveles. Tomada de (Google Maps, 2025).

En este punto la causa de la siniestralidad es realizar cambios indebidos o bruscos de carril, lo que proporciona un nivel de riesgo alto, para reducir este nivel se proponen las siguientes soluciones:

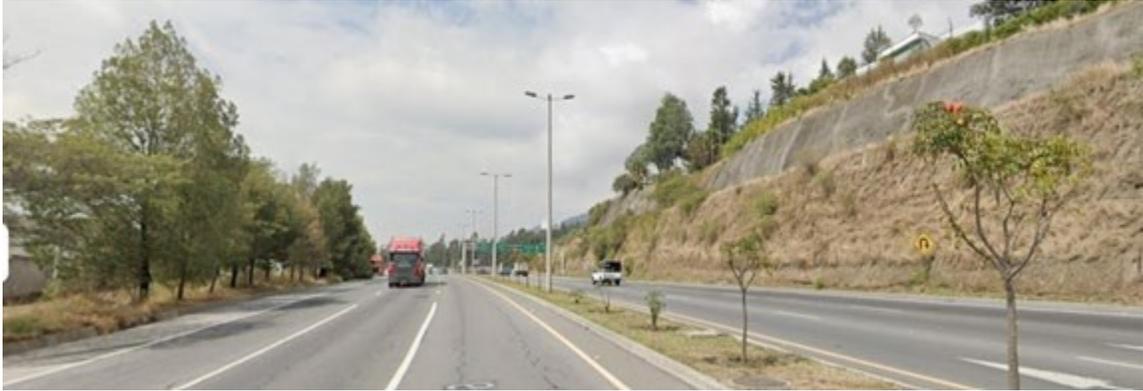
Figura 54

Ruta Viva y Kilometro 2

Nota. Lugar para mejoras del punto negro de la Ruta Viva y Av. Kilómetro 2. Tomada de (Google Maps, 2025).

En el punto Ruta Viva y kilómetro 2, se desprende que las condiciones ambientales o atmosféricas (niebla, neblina, granizo, lluvia) representa un riesgo medio, en cuanto a conducir en estado de somnolencia o malas condiciones físicas (sueño, cansancio y fatiga) implica un alto riesgo; además realizar cambios bruscos o indebidos de carril ocasiona riesgo alto, para reducir estos niveles de riesgo en este punto se proponen las siguientes soluciones:

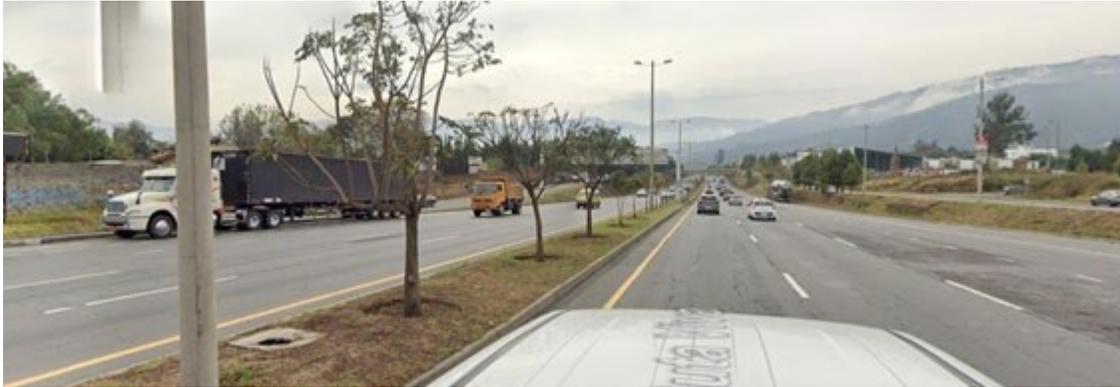
Figura 56

Ruta Viva y kilómetro 4

Nota. Lugar para mejoras del punto negro de la Ruta Viva y Av. Kilómetro 4. Tomada de (Google Maps, 2025).

En el punto Ruta Viva y kilómetro 4, se desprende que, no mantener la distancia prudencial con respecto al vehículo que le antecede representa riesgo medio; en cuanto a conducir bajo la influencia de alcohol, sustancias estupefacientes o psicotrópicas y/o medicamentos implica un alto riesgo; además conducir un vehículo superando los límites máximos de velocidad genera un riesgo muy alto para reducir estos niveles de riesgo en este punto se proponen las siguientes soluciones:

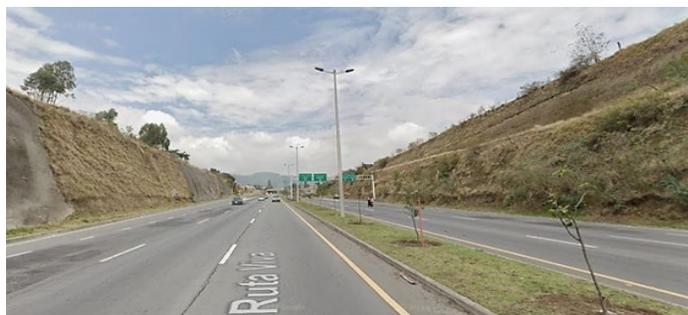
Figura 58

Ruta Viva y kilómetro 5

Nota. Lugar para mejoras del punto negro de la Ruta Viva y Av. Kilómetro 5. Tomada de (Google Maps, 2025).

En el punto Ruta Viva y kilómetro 5, se desprende que, conducir en estado de somnolencia o malas condiciones físicas (sueño, cansancio y fatiga) representa riesgo muy alto; en cuanto a conducir desatento a las condiciones de tránsito (celular, pantallas de video, comida, maquillaje o cualquier otro elemento distractor) implica un alto riesgo para reducir estos niveles de riesgo en este punto se proponen las siguientes soluciones:

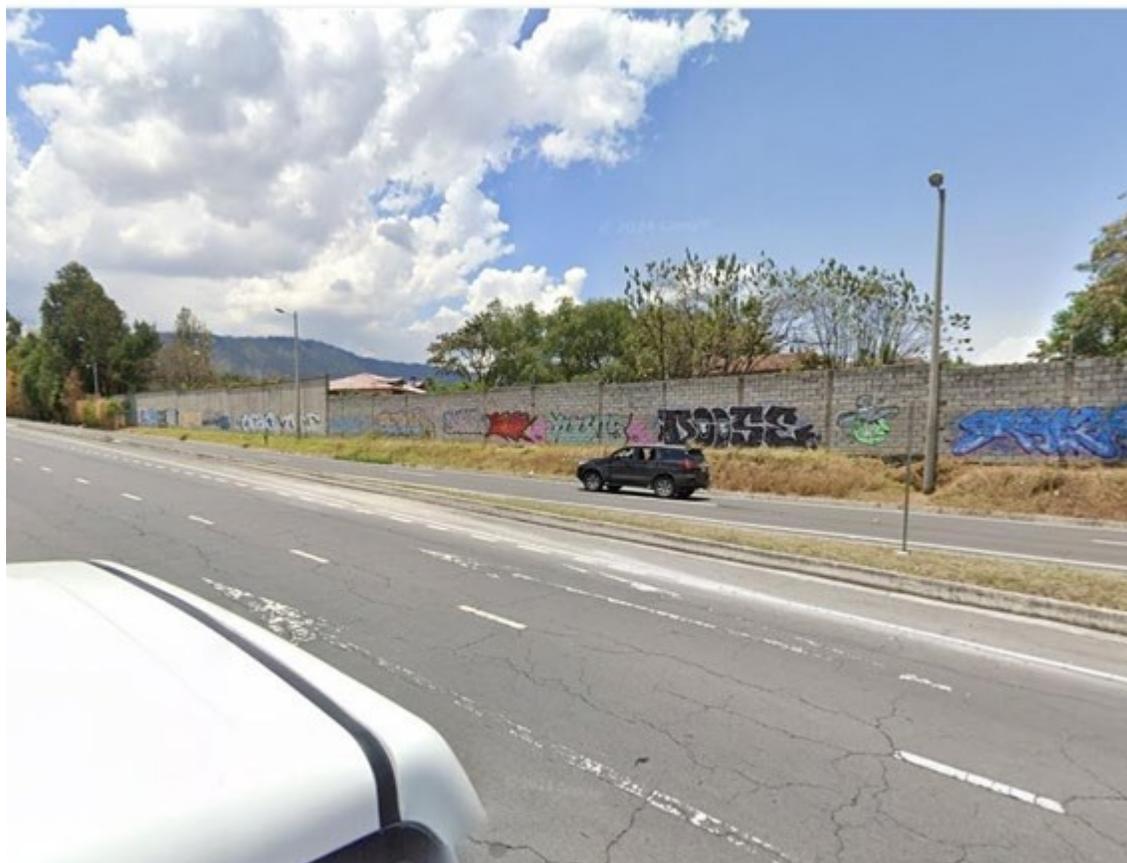
Figura 60

Ruta Viva y Escalón de Lumbisi

Nota. Lugar para mejoras del punto negro de la Ruta Viva y Escalón de Lumbisi. Tomada de (Google Maps, 2025)

En este punto negro la causa de la siniestralidad es conduce bajo la influencia de alcohol, sustancias estupefacientes o psicotrópicas y/o medicamentos, por lo que proporciona un nivel alto de riesgo, las soluciones de mitigación son las siguientes:

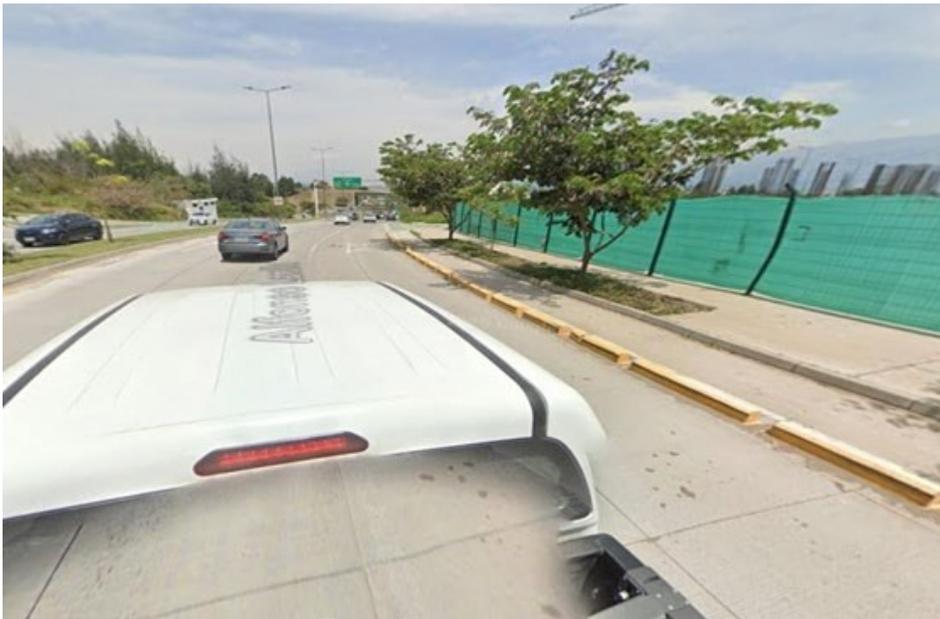
Figura 62

Ruta y Alonso Lamiña

Nota. Lugar para mejoras del punto negro de la Ruta Viva y Alfonso Lamiña. Tomada de (Google Maps, 2025).

En este punto negro la causa de la siniestralidad conducir vehículo superando los límites máximos de velocidad, por lo que proporciona un nivel medio de riesgo, las soluciones de mitigación son las siguientes:

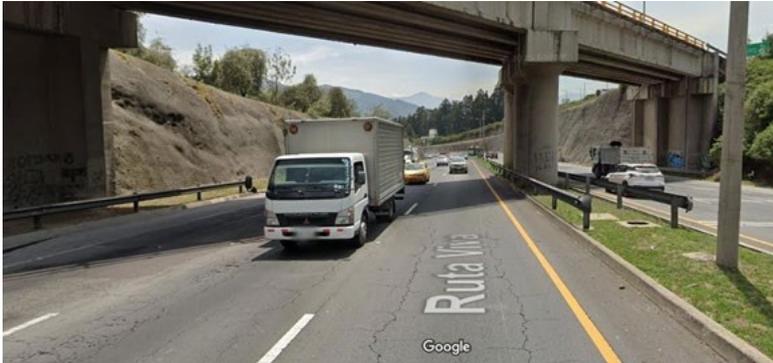
Figura 64

Ruta viva y Yanazarapata

Nota. Lugar para mejoras del punto negro de la Ruta Viva y Yanazarapata. Tomada de (Google Maps, 2019).

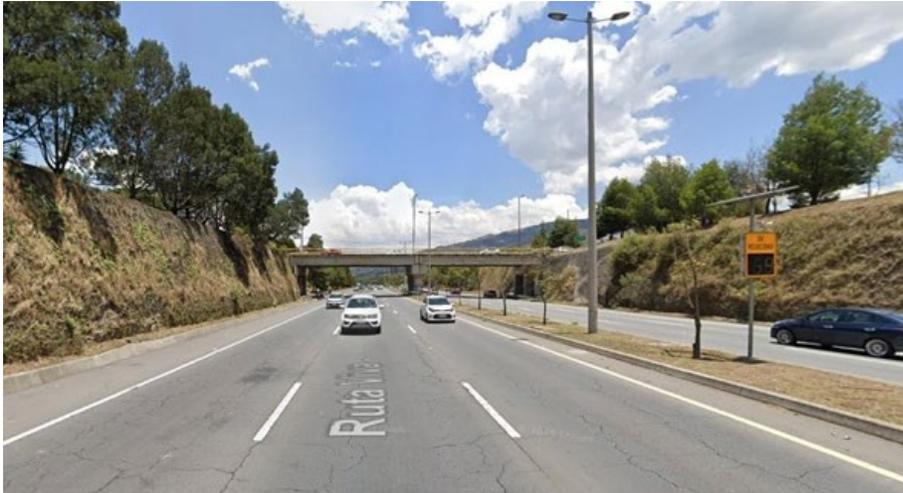
Figura 66

Ruta viva y Kilometro 3 ½

Nota. Lugar para mejoras del punto negro de la Ruta Viva y kilómetro 3½. Tomada de (Google Maps, 2025).

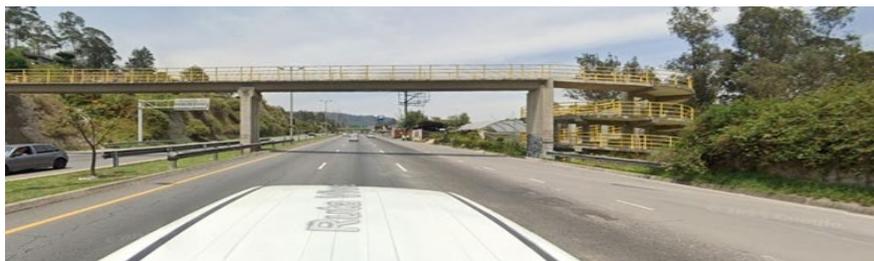
Figura 68

Ruta y Kilometro 1

Nota. Lugar para mejoras del punto negro de la Ruta Viva y kilómetro 1. Tomada de (Google Maps, 2025).

En este punto existe accesibilidad deficiente y falta de integración peatonal.

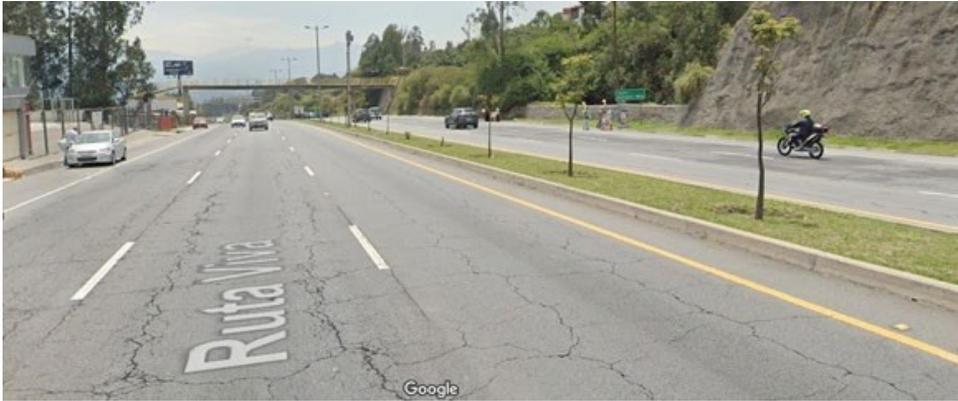
Figura 70

Ruta Viva y Km 1

Nota. Lugar para mejoras del punto negro de la Ruta Viva y kilómetro 1. Tomada de (Google Maps, 2025)

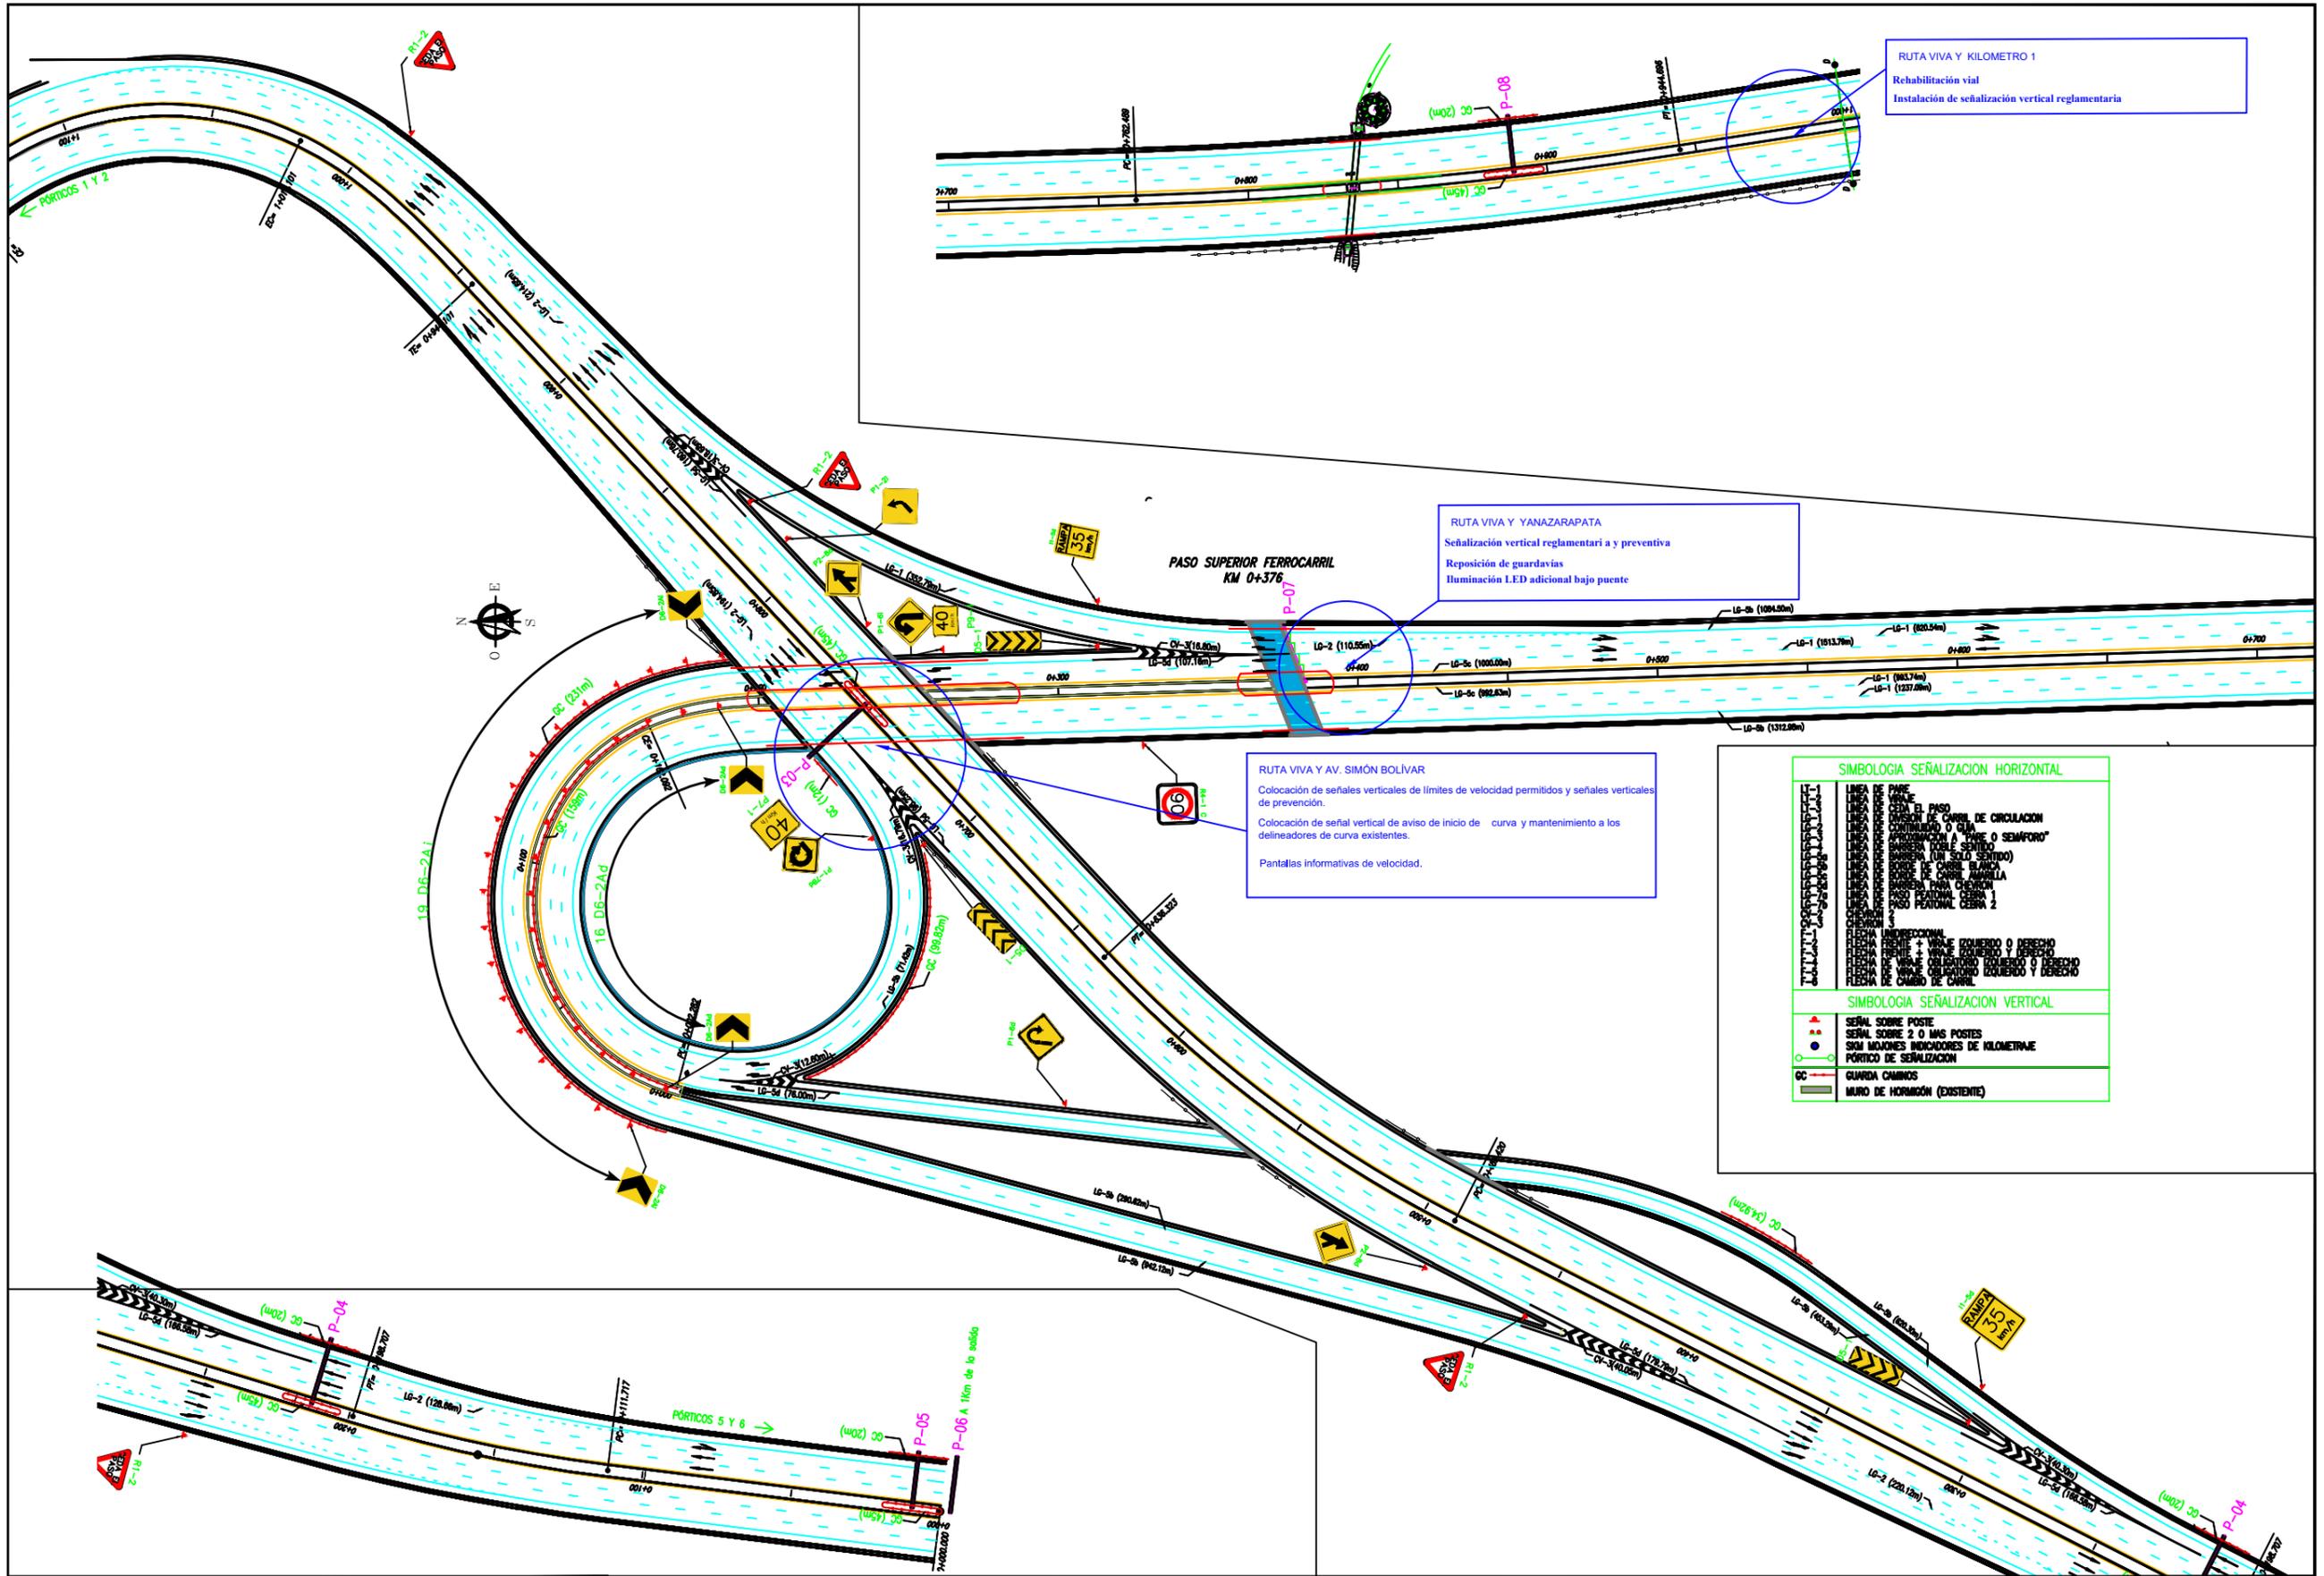
RUTA VIVA Y KILOMETRO 1
Rehabilitación vial
Instalación de señalización vertical reglamentaria
