**Trabajo de investigación previo a la obtención del título de  
Magíster en Gestión del Transporte, mención en Tráfico, Movilidad y Seguridad Vial**

**Estudio de Viabilidad de Implementación de un Sistema Inteligente de Transporte para  
Optimización de la Seguridad Vial en la Avenida Las Aguas en Guayaquil**

**Quito, junio 2025.**

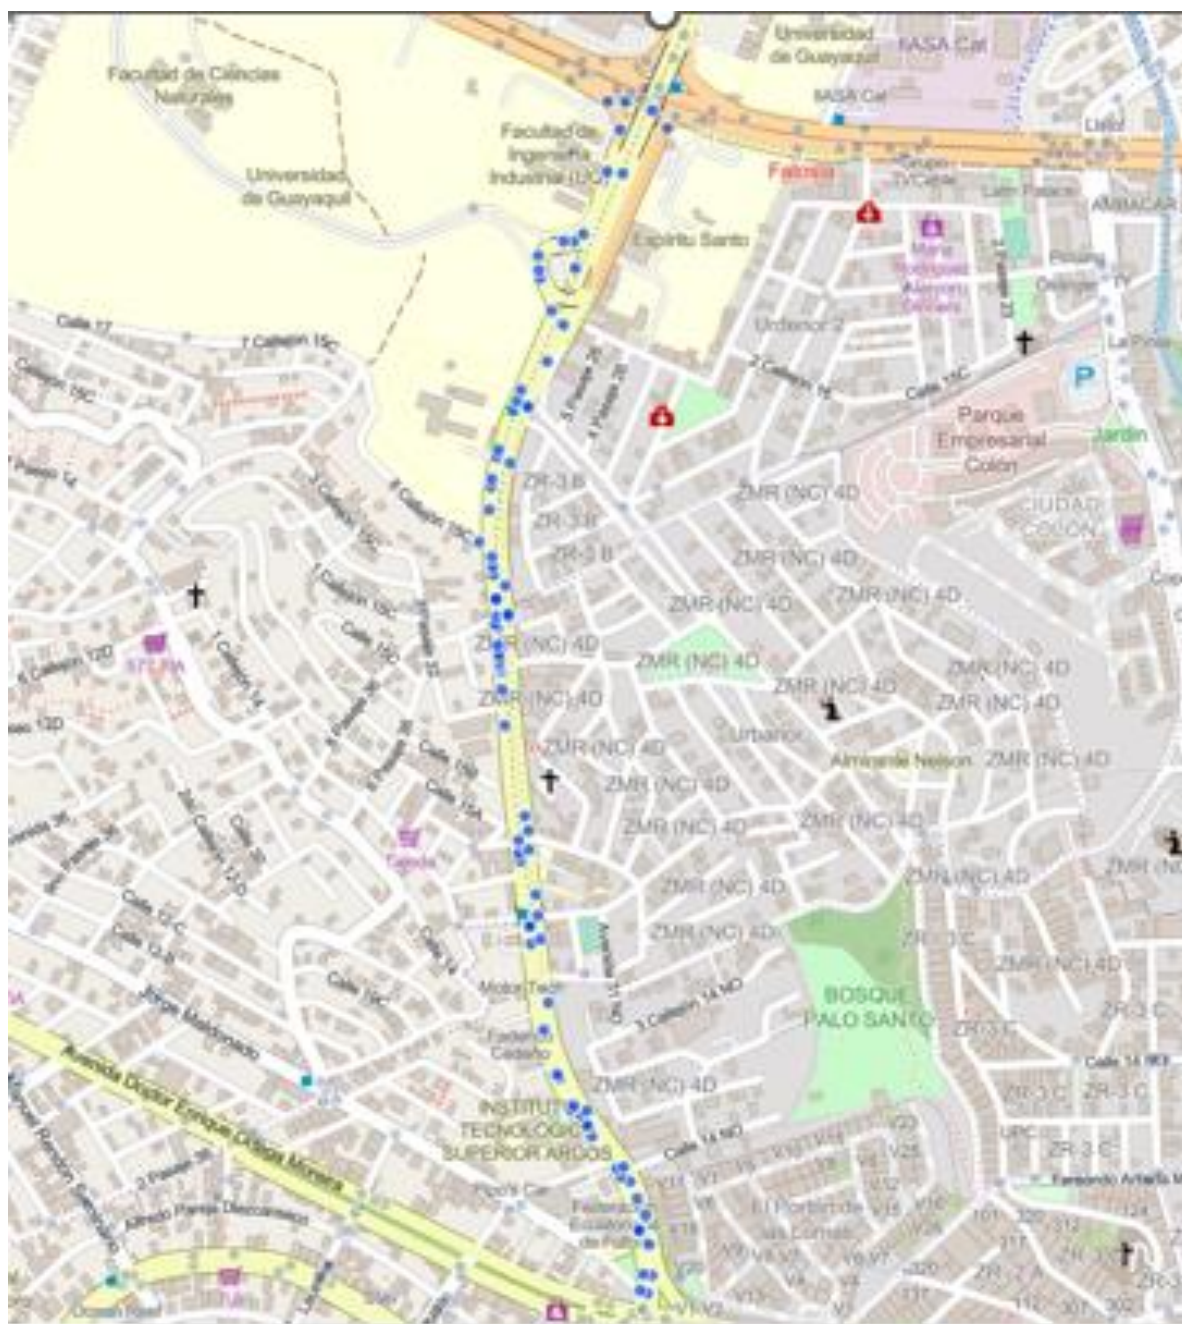
**Figura 14**  
*Ubicación de los Siniestros en la Avenida Las Aguas*

- 87 siniestros en total entre 2019 y enero de 2025.
- 2 fallecidos y 63 lesionados.

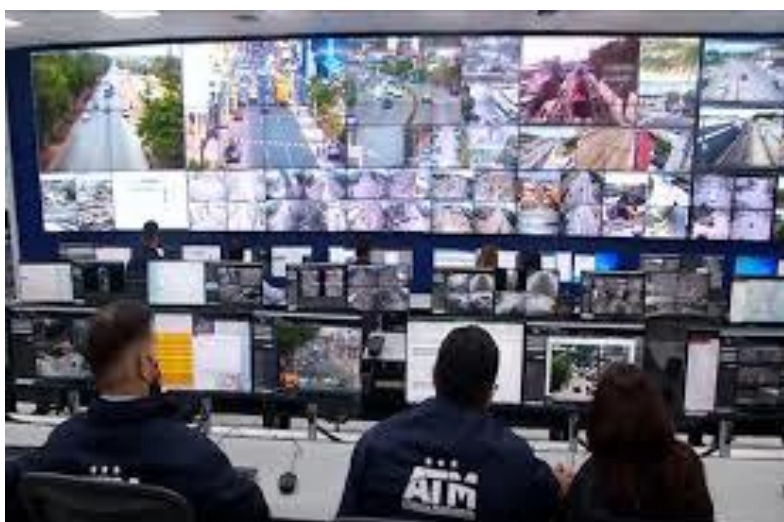
**Figura 25**

- Revisión de cámaras de seguridad: Se analizaron grabaciones de la zona para reconstruir la dinámica del accidente.

*Revisión de Cámaras de Seguridad*

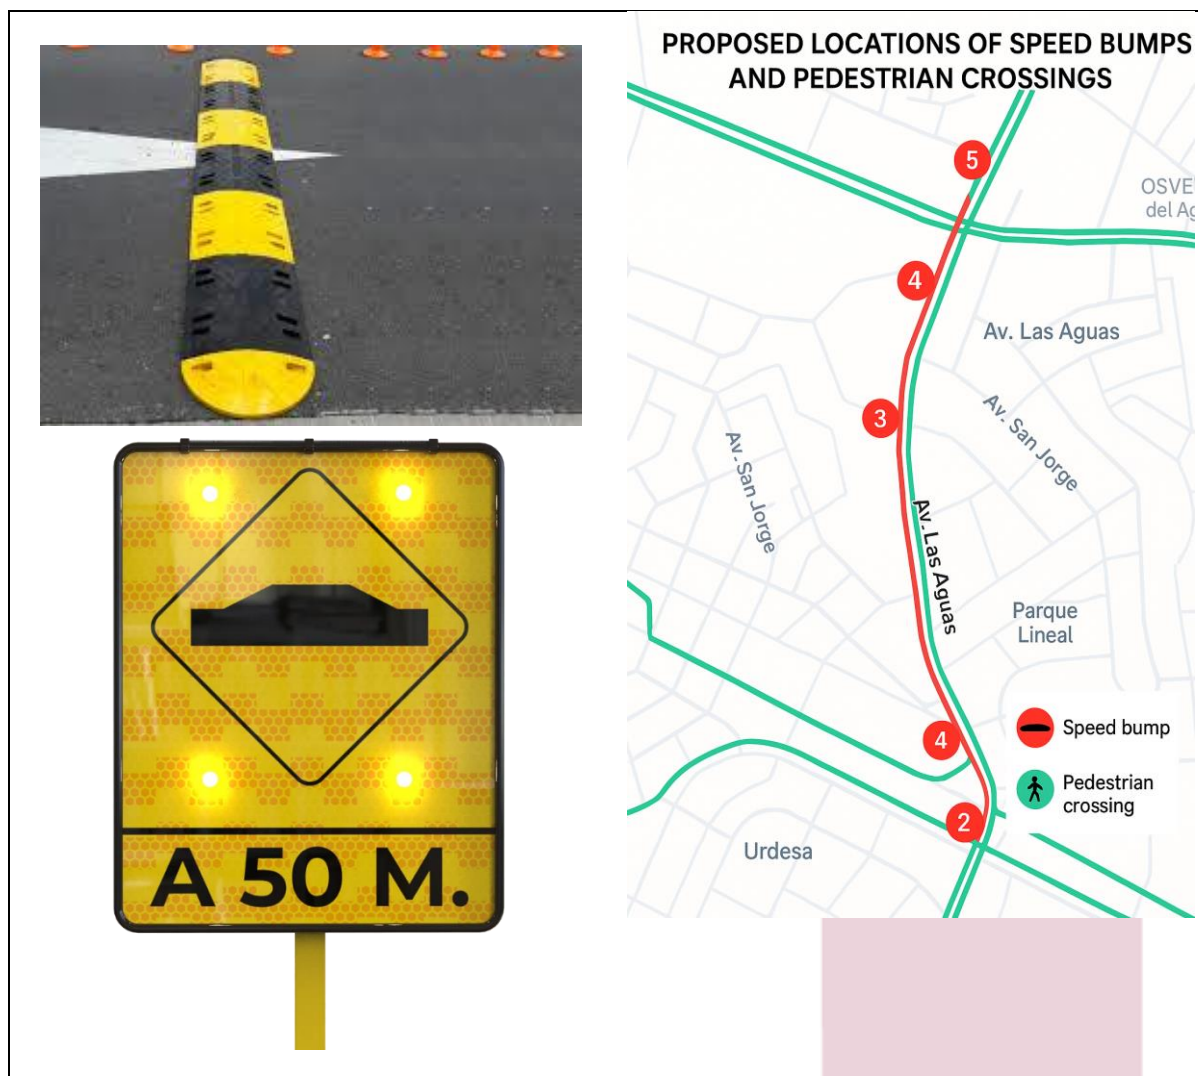
**Figura 61**  
*Rompevelocidades*

2. Colocación de reductores de velocidad (rompemuelles):
  - Identificar puntos estratégicos previo estudio técnico. Aquí se ha determinado colocar cuatro rompe velocidades especialmente en los accesos a las instituciones educativas.

- Señalizar 50 metros antes del reductor.
3. Señalización vertical visible (límite de velocidad):
- Colocar señalética reflectiva con normativa INEN.

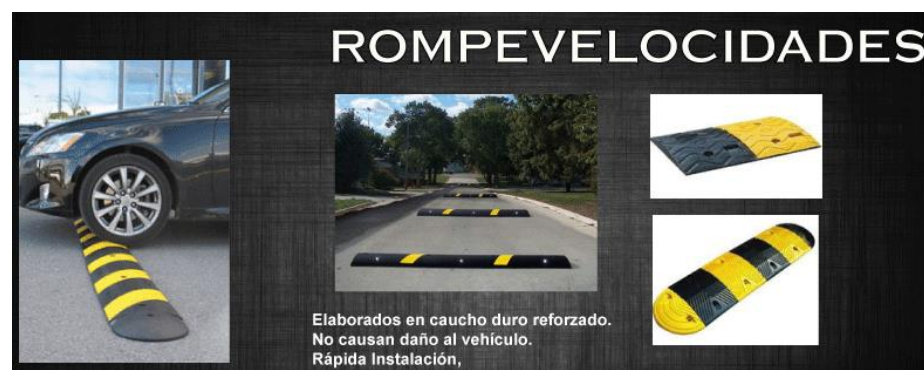
**Figura 62**

*Ubicación del Rompevelocidades*

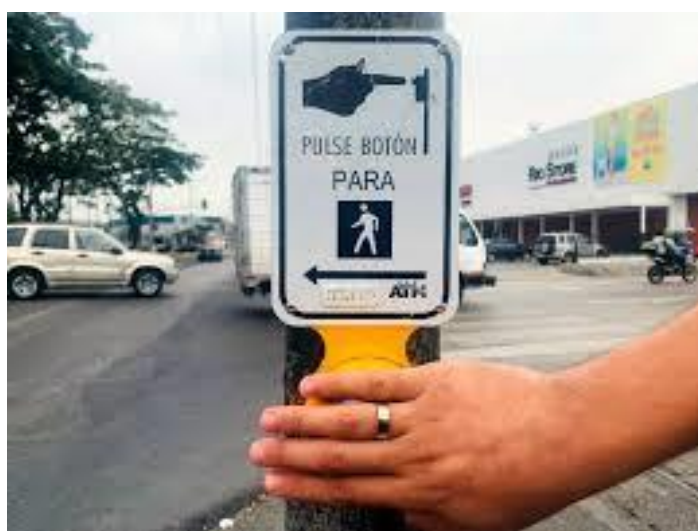
2. Semáforos con botón de cruce:

- Activación por demanda (peatonal).
- Integración a semaforización existente.

*Botón de Cruce*

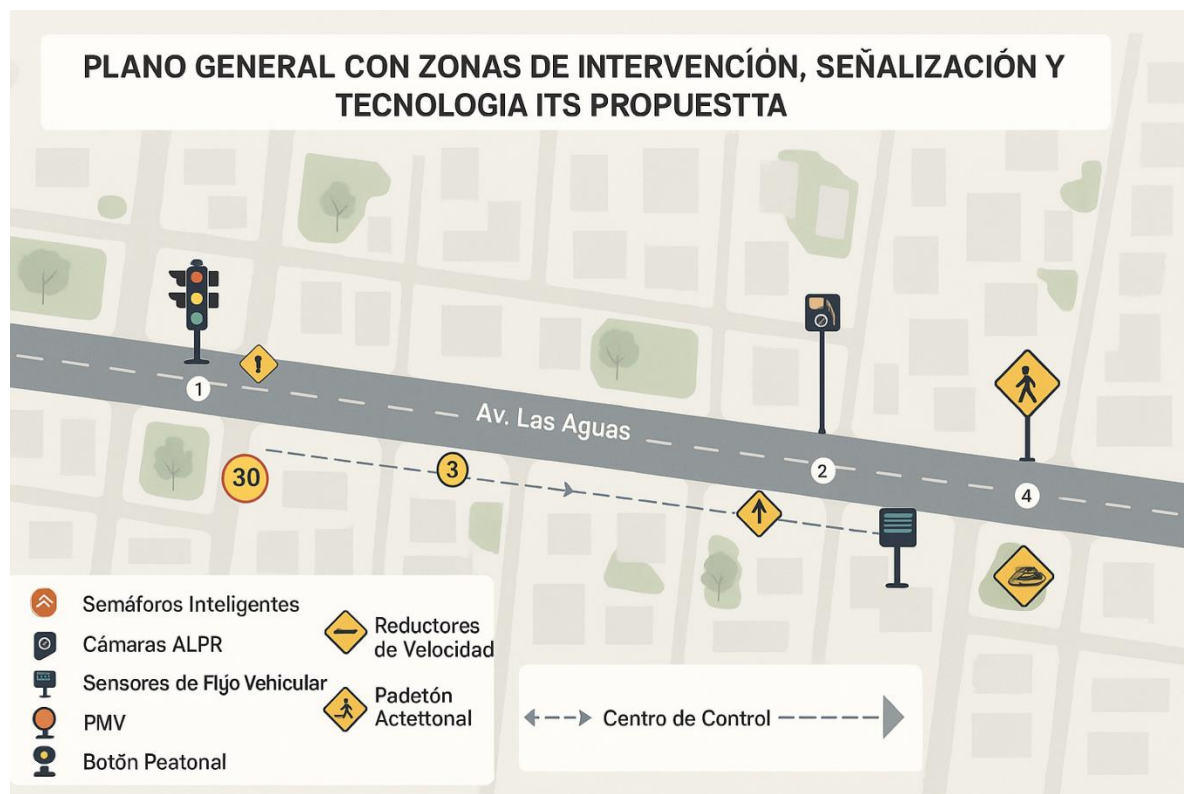
*Plano General – Boceto de la Propuesta*
