**Universidad Internacional del Ecuador**

**Trabajo de Integración Curricular  
para la obtención del Título de Ingeniera en Mecánica Automotriz**

**Reacondicionamiento y reparación de baterías de níquel-metal en un  
Toyota Prius 2009.**

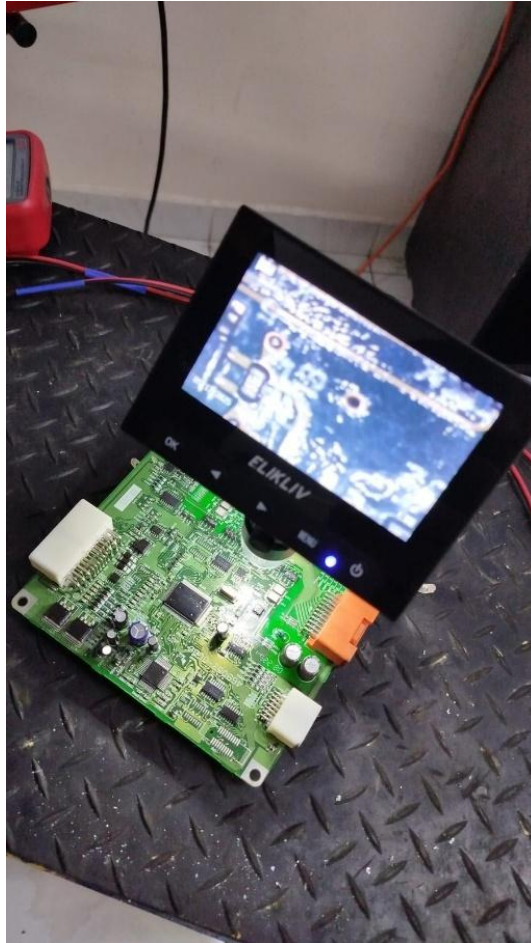
#### **Anexo 25.** Análisis BMS

Durante la inspección detallada del sistema de monitoreo de voltaje del paquete de baterías híbridas, conocido como Battery Monitoring System (BMS), se identificó una falla puntual pero crítica que comprometía la precisión del monitoreo y la seguridad del sistema.
