**Tesis previa a la obtención del título de Arquitecto.**

Centro de desarrollo Comunitario para Rumipamba  
parroquia rural del Cantón Rumiñahui.

# Centro de Desarrollo Comunitario que promueva la educación, salud y desarrollo local de la parroquia Rumipamba.

Universidad Internacional del Ecuador.  
Facultad de Arquitectura.  
Entregable: Dossier

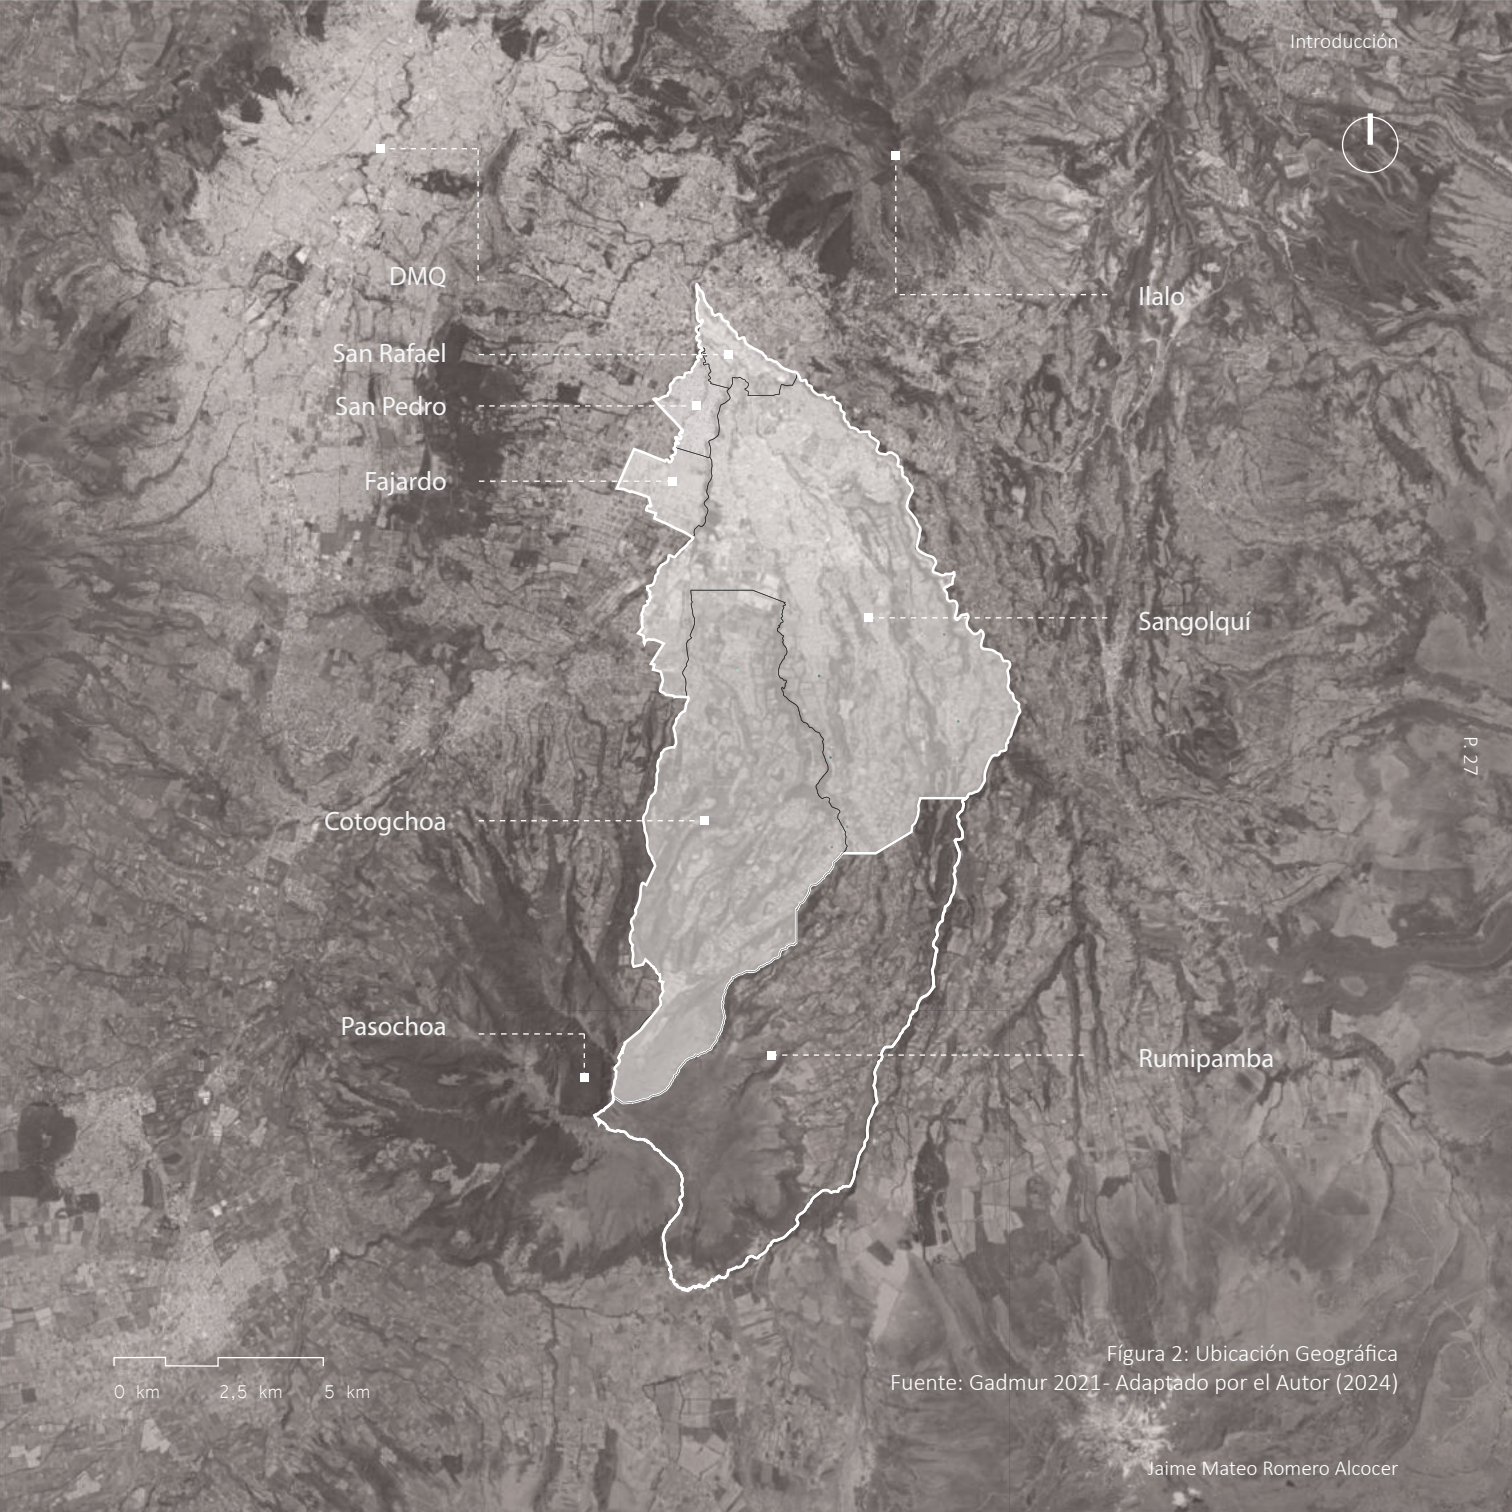
A partir de la figura 2, donde se representa el mapa de ubicación geográfica de la parroquia Rumipamba, se puede determinar que esta se encuentra en el cantón Rumiñahui, en la provincia de Pichincha, a una distancia de 15 km de la ciudad de Sangolquí. Está limitada al norte por la parroquia Sangolquí, al sur por el barrio El Pedregal del cantón Mejía, al este por la parroquia Pintag del cantón Quito, y al oeste por la parroquia Cotogchoa del mismo cantón. Posee una superficie aproximada de 41,05 km² y se caracteriza por un sistema de microcuencas que desembocan en la cuenca hidrográfica del río Pita.

Figura 2: Ubicación Geográfica  
Fuente: Gadmur 2021- Adaptado por el Autor (2024)

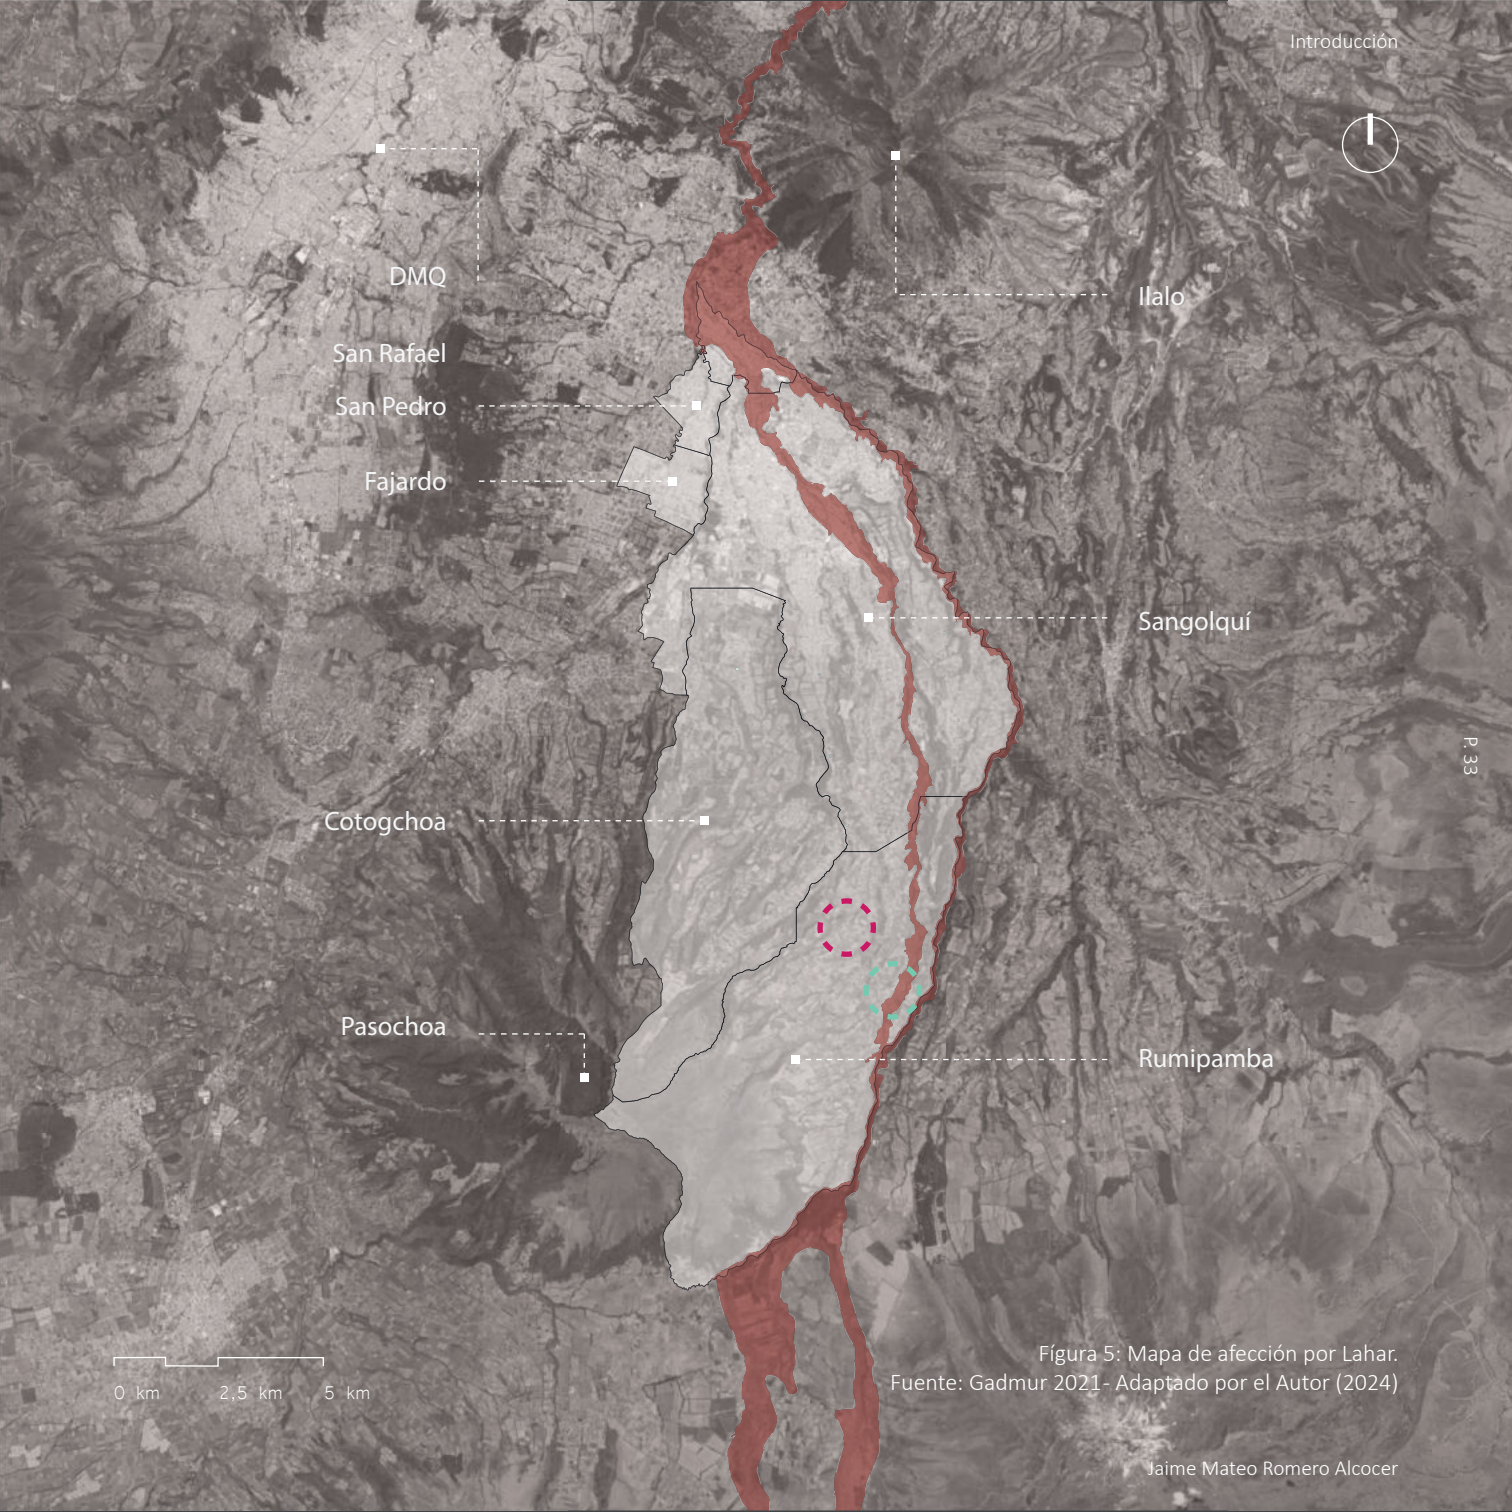
Tal como se observa en la Figura 5, el mapa de afectación por lahares muestra con claridad la delimitación de las zonas de mayor exposición (áreas en rojo), las cuales bordean las quebradas principales por donde descenderían los flujos. Dentro del mapa también se evidencian las ubicaciones de los sectores de San Antonio y El Vallecito, marcados con círculos verdes y fucsias respectivamente, así como el límite rural, que enmarca el contexto territorial en análisis. Es evidente que una gran parte del sector este de Rumipamba coincide con las zonas de amenaza volcánica, lo cual refuerza su condición de vulnerabilidad.

Figura 5: Mapa de afectación por Lahar.  
Fuente: Gadmur 2021- Adaptado por el Autor (2024)

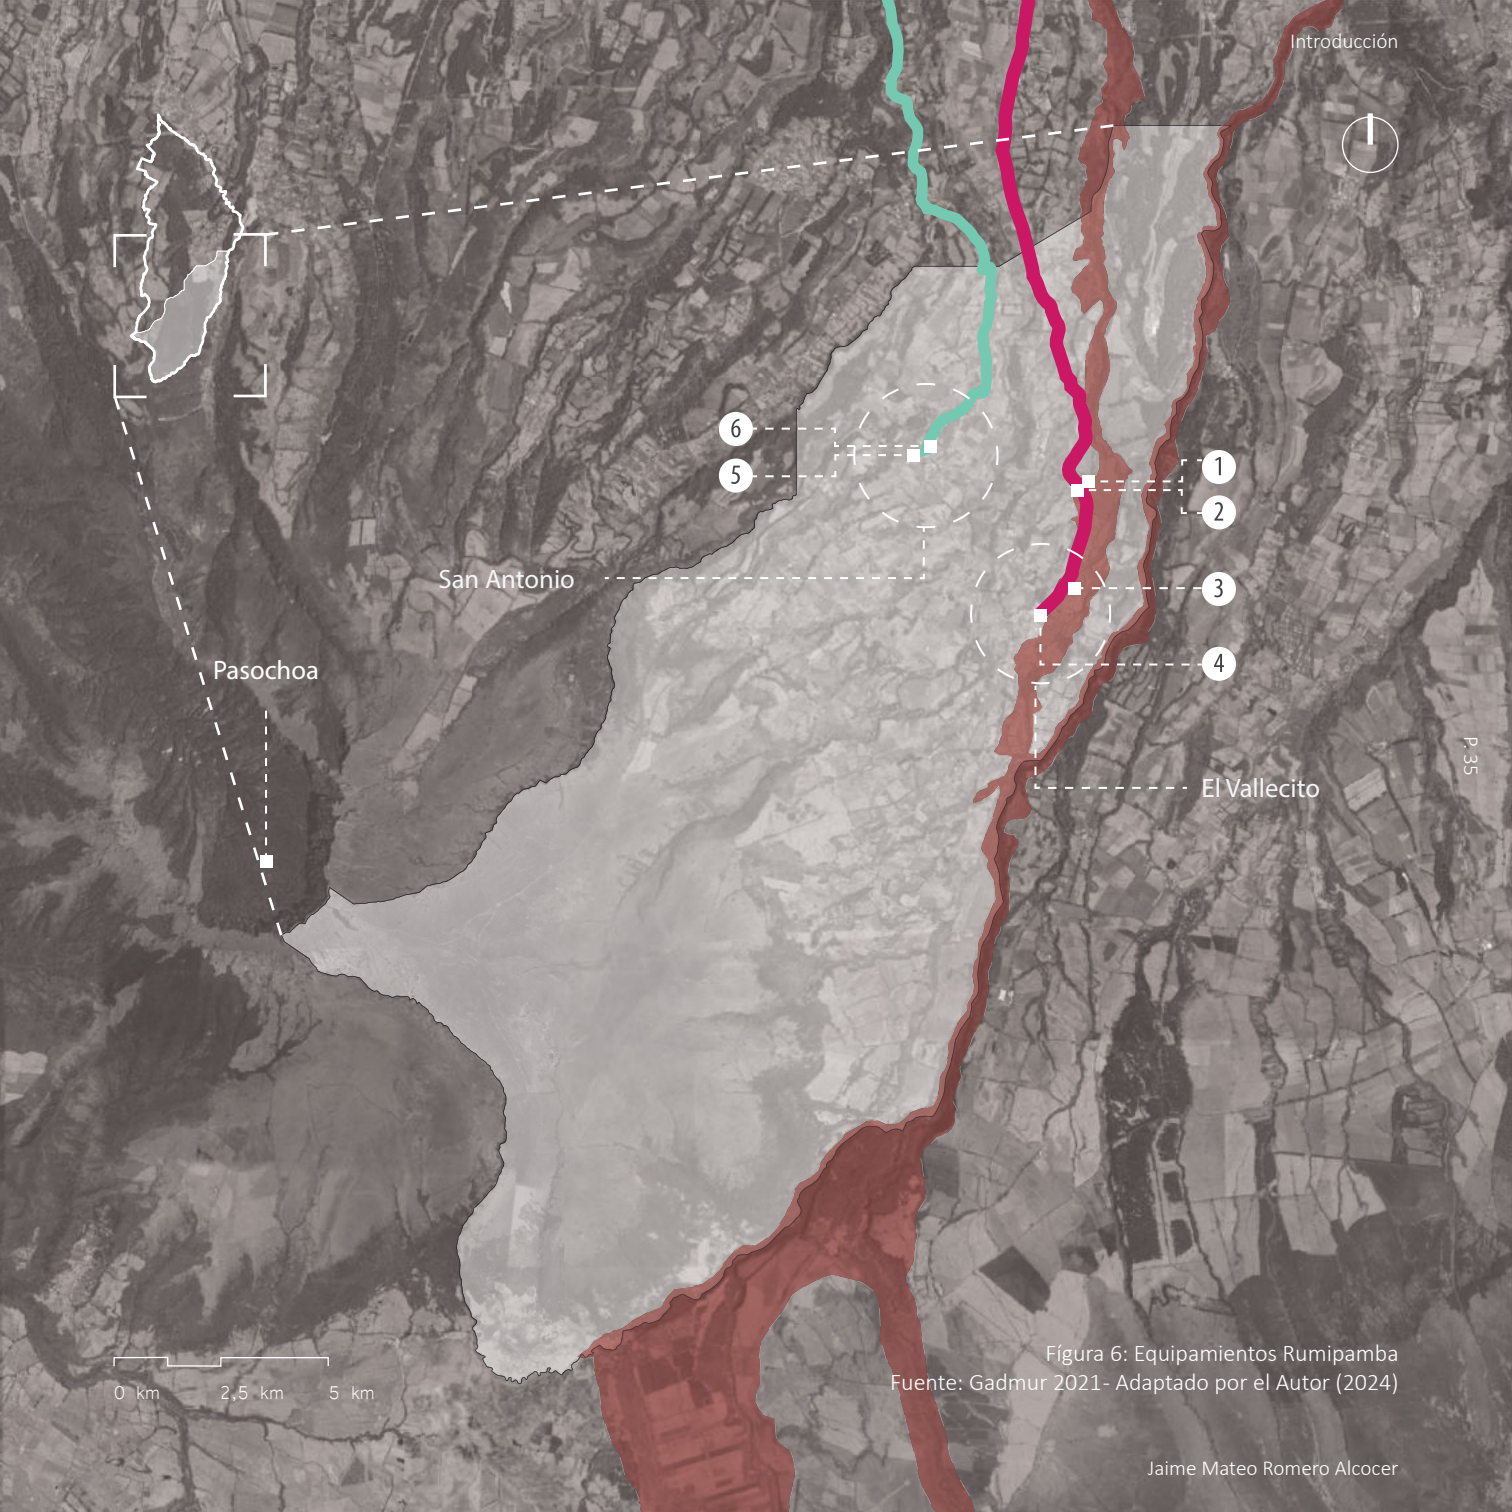
- Parroquia Rumipamba
- Afección por Lahar
- Calle Inés Gangotena - Condorvall
- Calle Principal - Calsig
- 1 Centro de Salud
- 2 Escuela Franz Warzawa
- 3 Cancha El Vallecito
- 4 Centro de Información
- 5 Cancha San Antonio
- 6 Iglesia San Antonio

Figura 6: Equipamientos Rumipamba  
Fuente: Gadmur 2021- Adaptado por el Autor (2024)

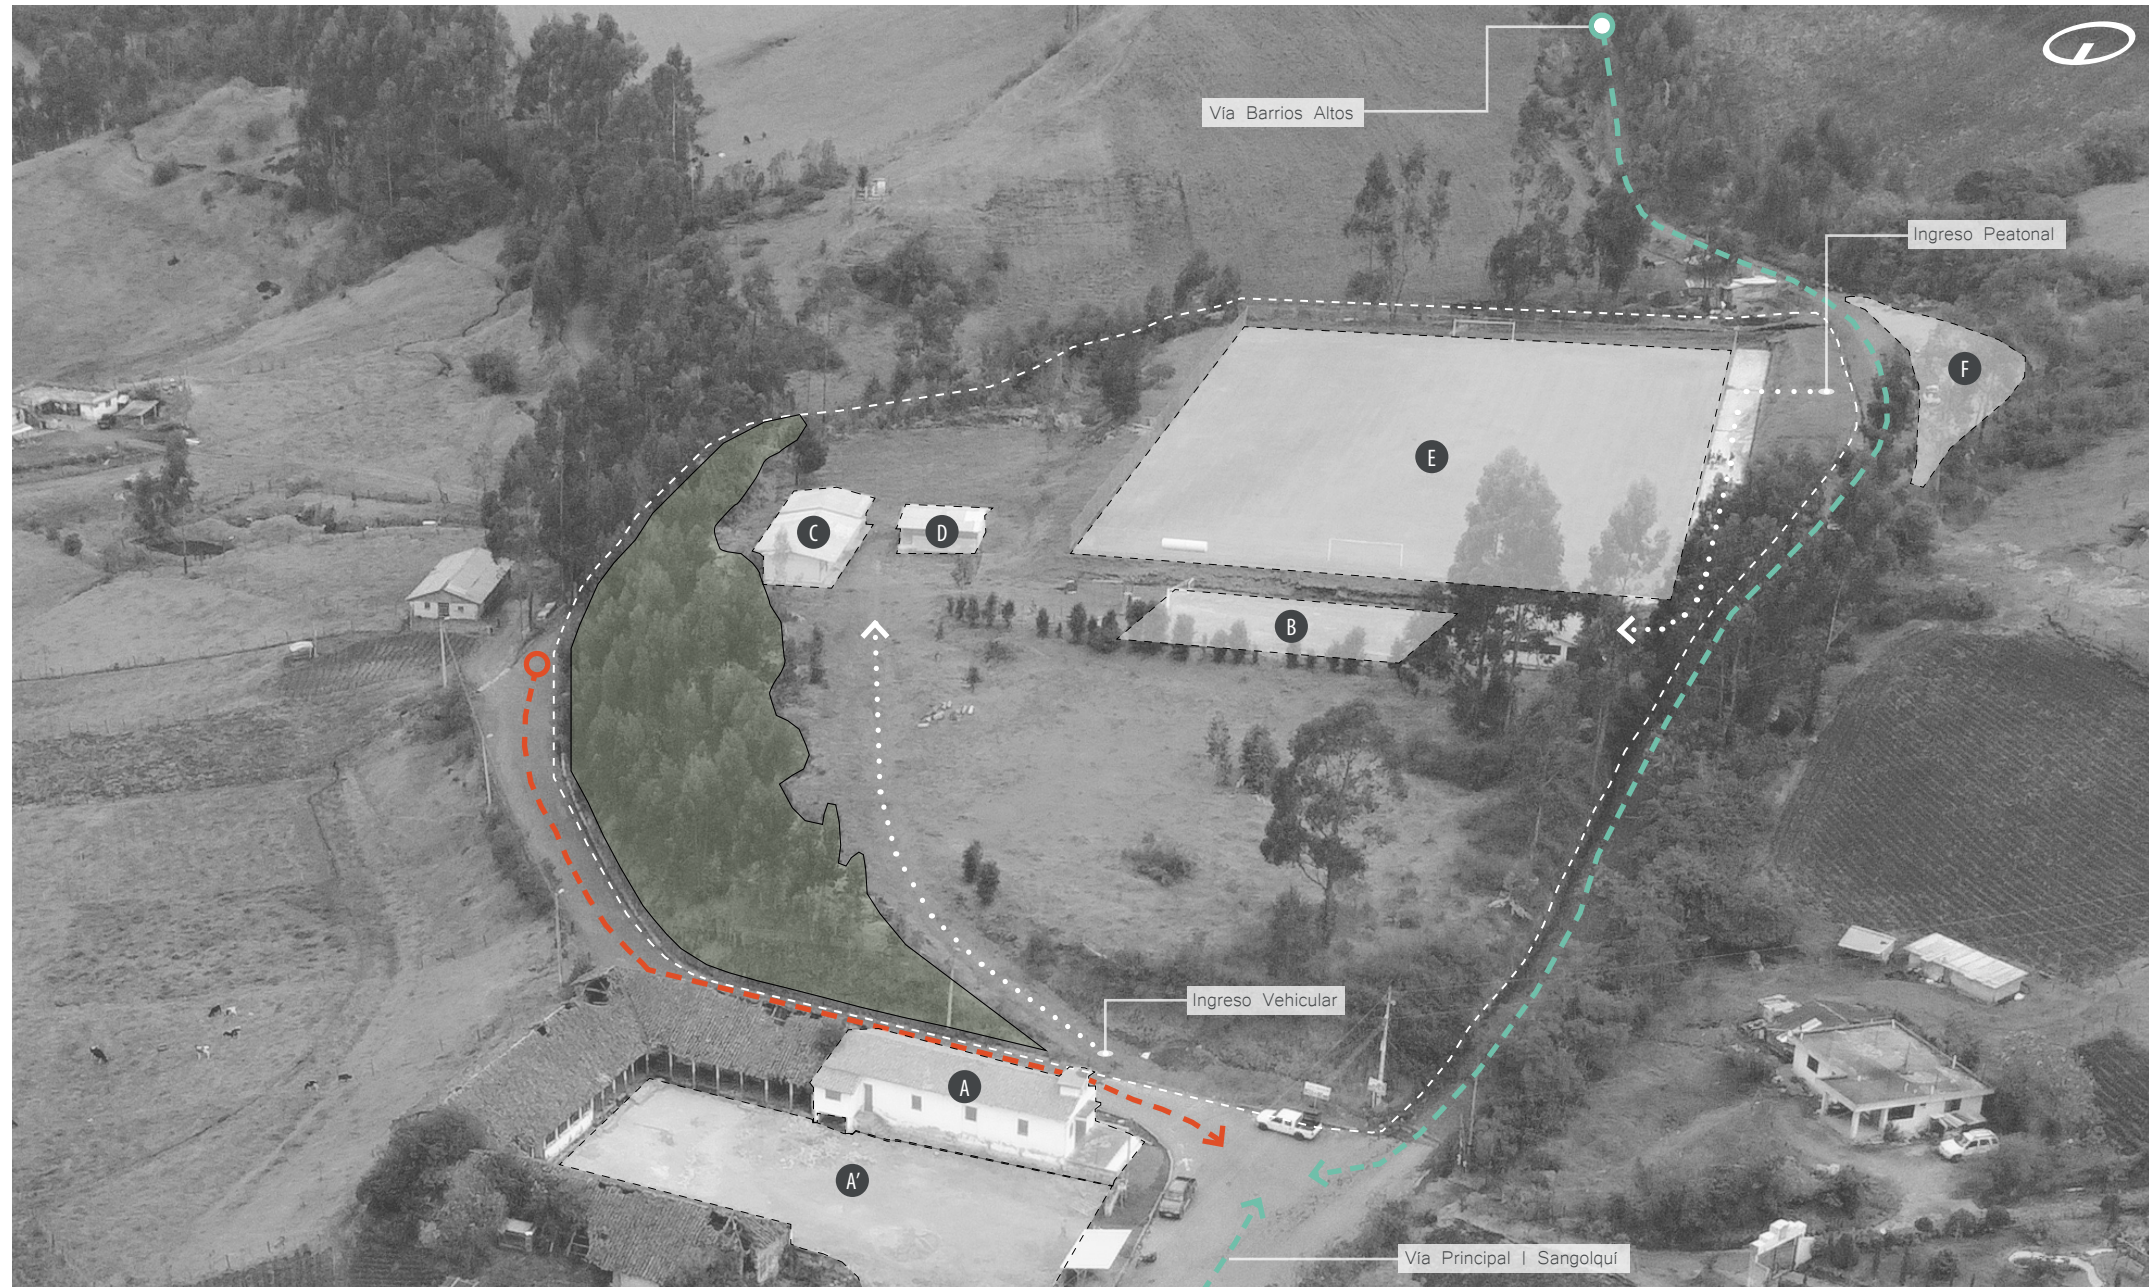
- A Iglesia | Casa de Hacienda  
 B Cancha de baloncesto  
 C Bloque Aula  
 D Bloque Aula  
 E Cancha Barrial  
 F Parquedero  
 Bosque

Figura 31: Estado actual del lote.  
Fuente: Elaborado por el Autor (2024)

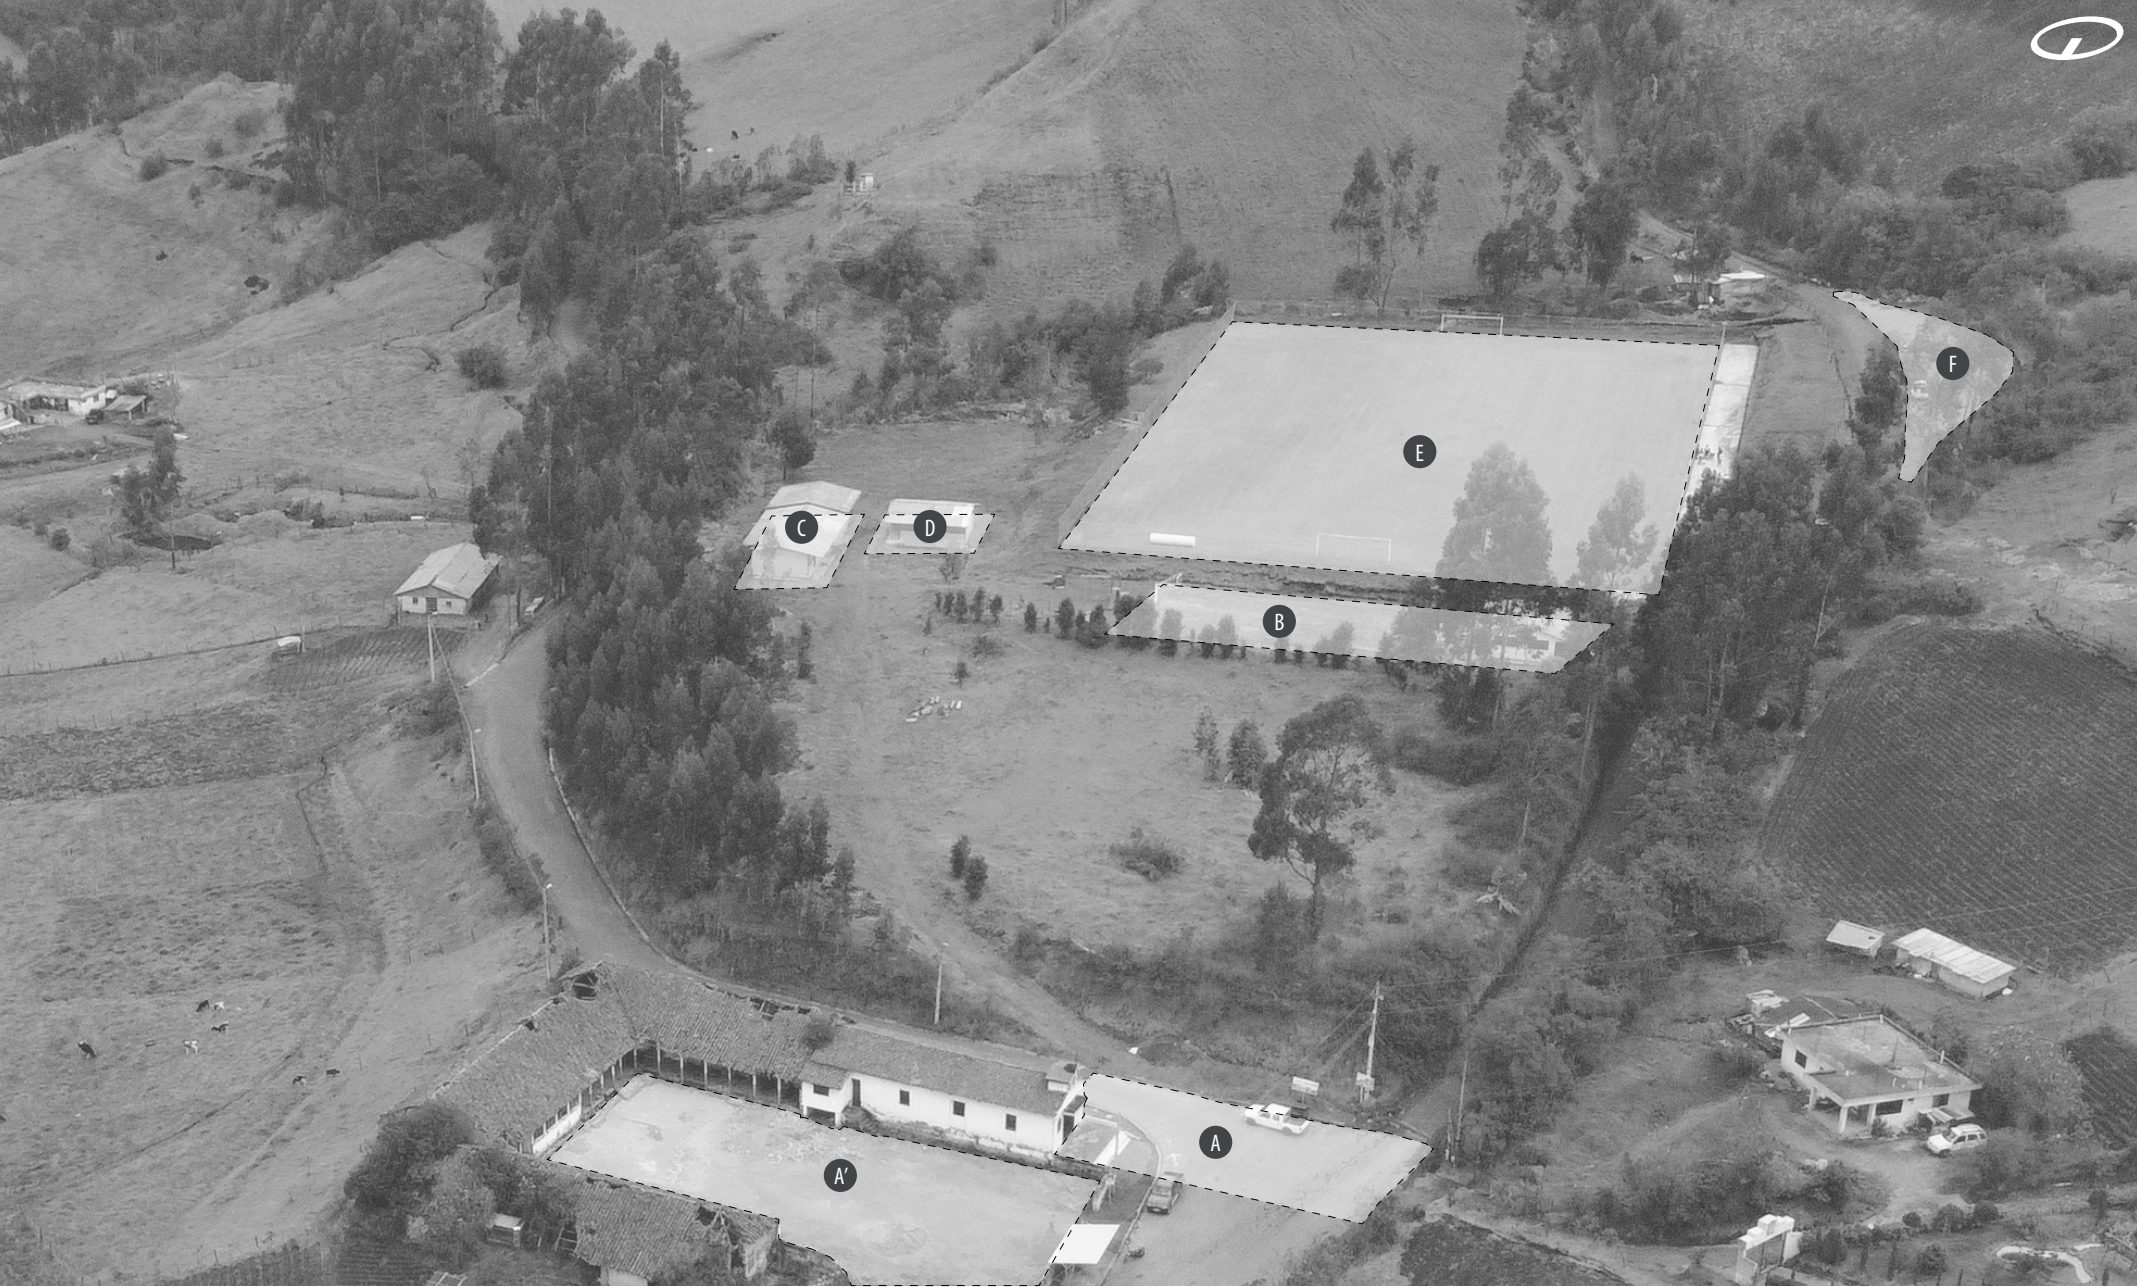
- A Plataforma N: ± 0.00 m.
- A' Plataforma N: - 1.50 m.
- B Plataforma N: + 14.00 m.
- C Plataforma N: + 12.00 m.
- D Plataforma N: + 13.00 m.
- E Plataforma N: + 15.00 m.
- F Plataforma N: + 19.00 m.

Figura 32: Plataformas Actuales.  
Fuente: Elaborado por el Autor (2024)
