TESIS PREVIA A LA OBTENCIÓN DEL TÍTULO DE ARQUITECTO

CENTRO DE ASISTENCIA SOCIAL Y DE ESTADÍA DE CORTA ESTANCIA PARA PERSONAS EN
SITUACIÓN DE CALLE EN LA PARROQUIA CENTRO HISTÓRICO DE QUITO

Trabajo de Integración Curricular para
la obtención del Título de Arquitecto

Universidad Internacional del Ecuador
Facultad de Arquitectura
Entregable: Dossier

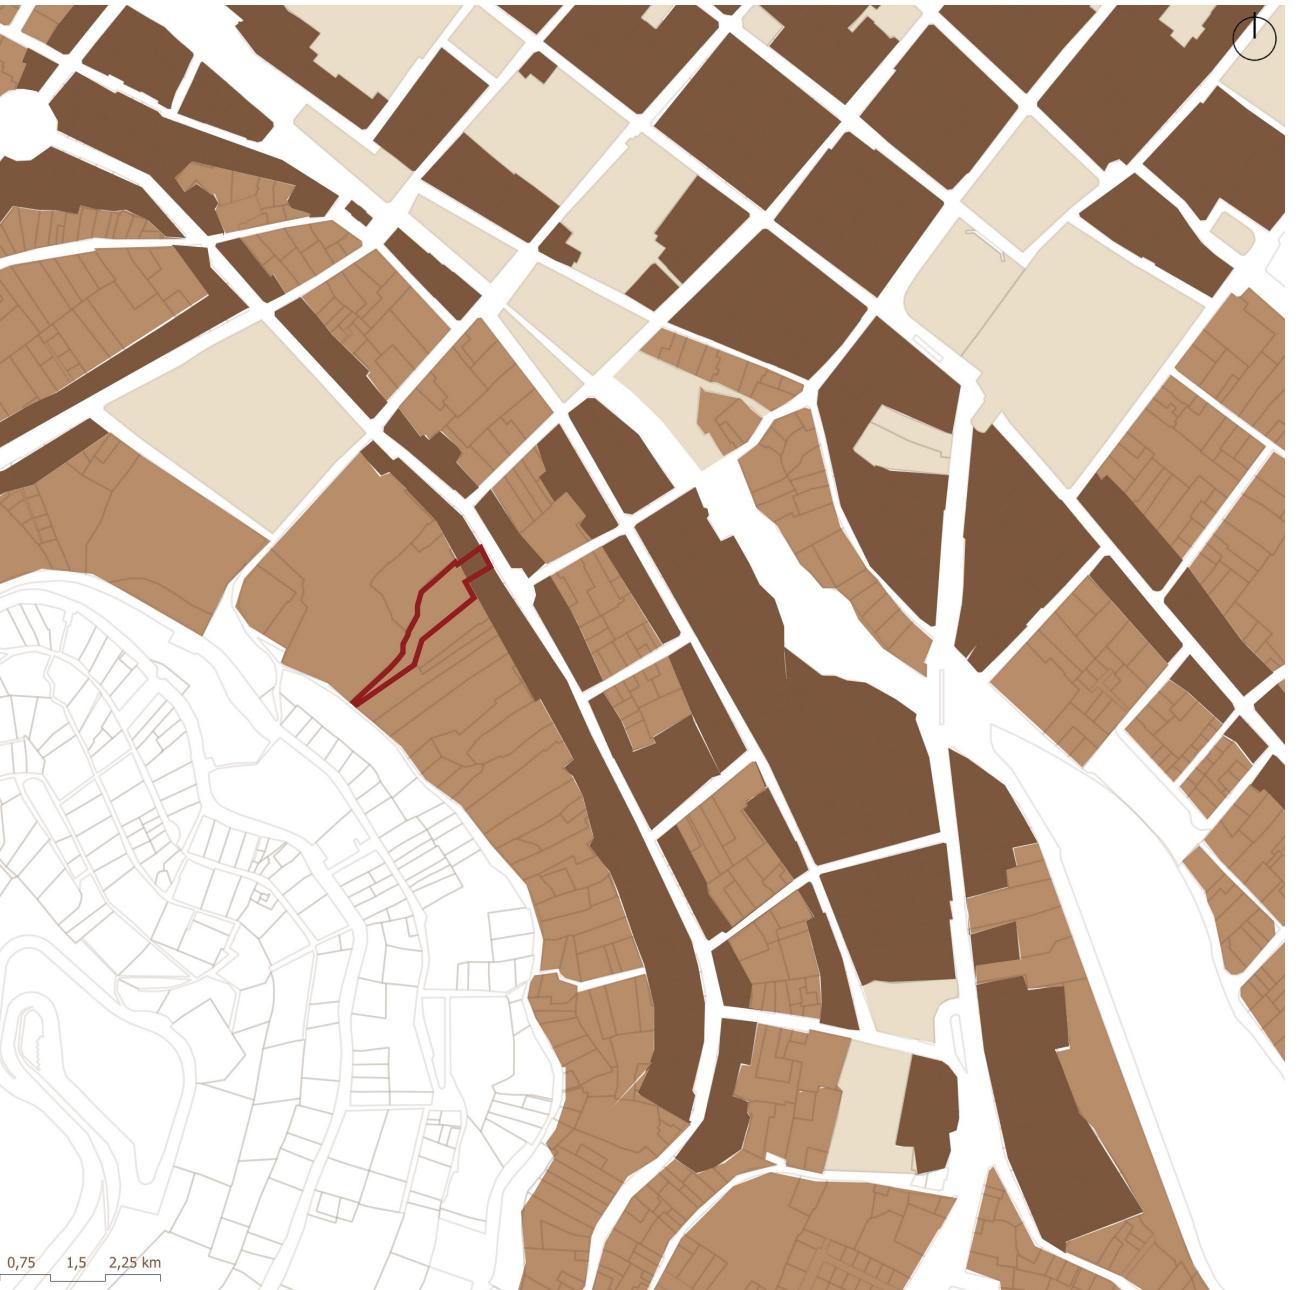
Figura. 22. Tipo de protección
Fuente: DIAGNÓSTICO CENTRO HISTÓRICO DE QUITO. Elaborado por el autor, 2025

Además, cerca del 50% de las edificaciones del CHQ están en estado regular o malo, situación agravada por la propiedad privada, la falta de recursos y procesos administrativos complejos. A pesar de estos riesgos, estas edificaciones deterioradas, junto con predios baldíos, representan una oportunidad de intervención y desarrollo urbano en el sector patrimonial (véase figura 22).

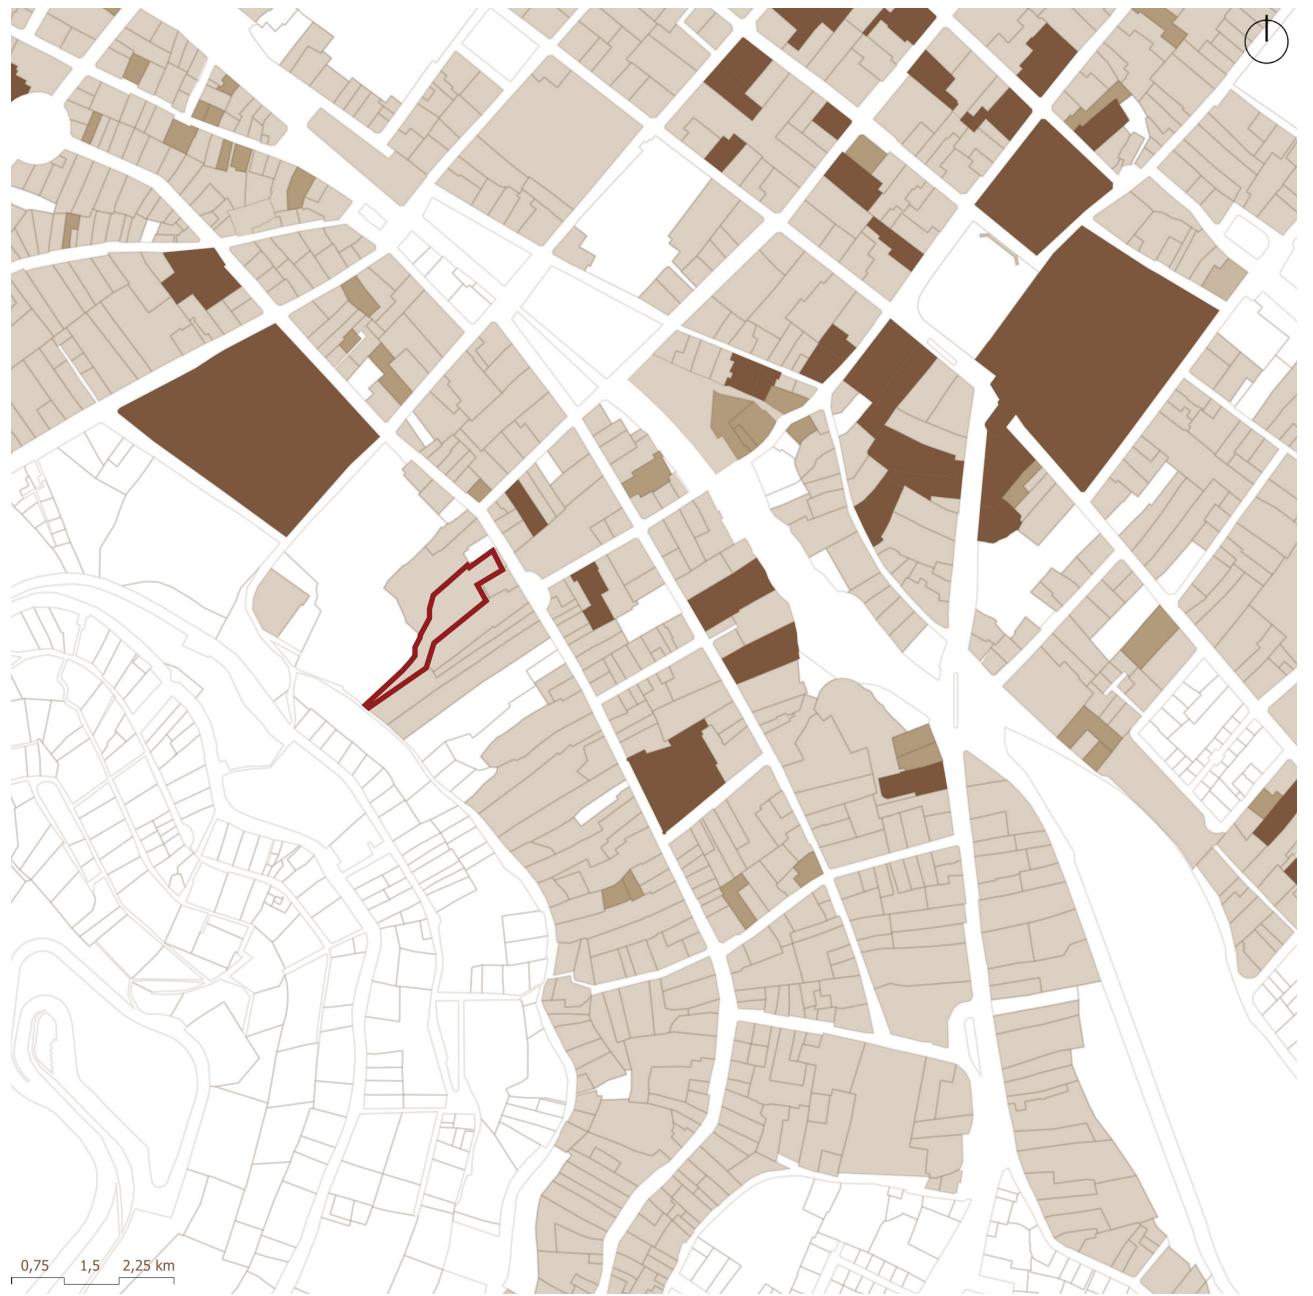
Figura, 23. Alcantarillado y abastecimiento de agua
Fuente: DIAGNÓSTICO CENTRO HISTÓRICO DE QUITO. Elaborado por el autor, 2025

Como se puede ver en la figura 23 en el Centro Histórico de Quito, la cobertura de alcantarillado alcanza el 94,1% y funciona con un sistema combinado que recoge aguas residuales y lluvias en una misma red. Sin embargo, la infraestructura muestra deterioro por su antigüedad y el aumento en el consumo, afectando especialmente a zonas como La Recoleta, San Sebastián y San Roque. En cuanto al abastecimiento de agua, el servicio alcanza casi la totalidad del área, aunque sectores como La Recoleta, El Placer, González Suárez, San Juan y La Victoria presentan menor provisión. A pesar de estas limitaciones, la percepción ciudadana es mayormente positiva: el 80,32% calificó bien el sistema de alcantarillado y el 84,6% otorgó notas altas al suministro de agua.

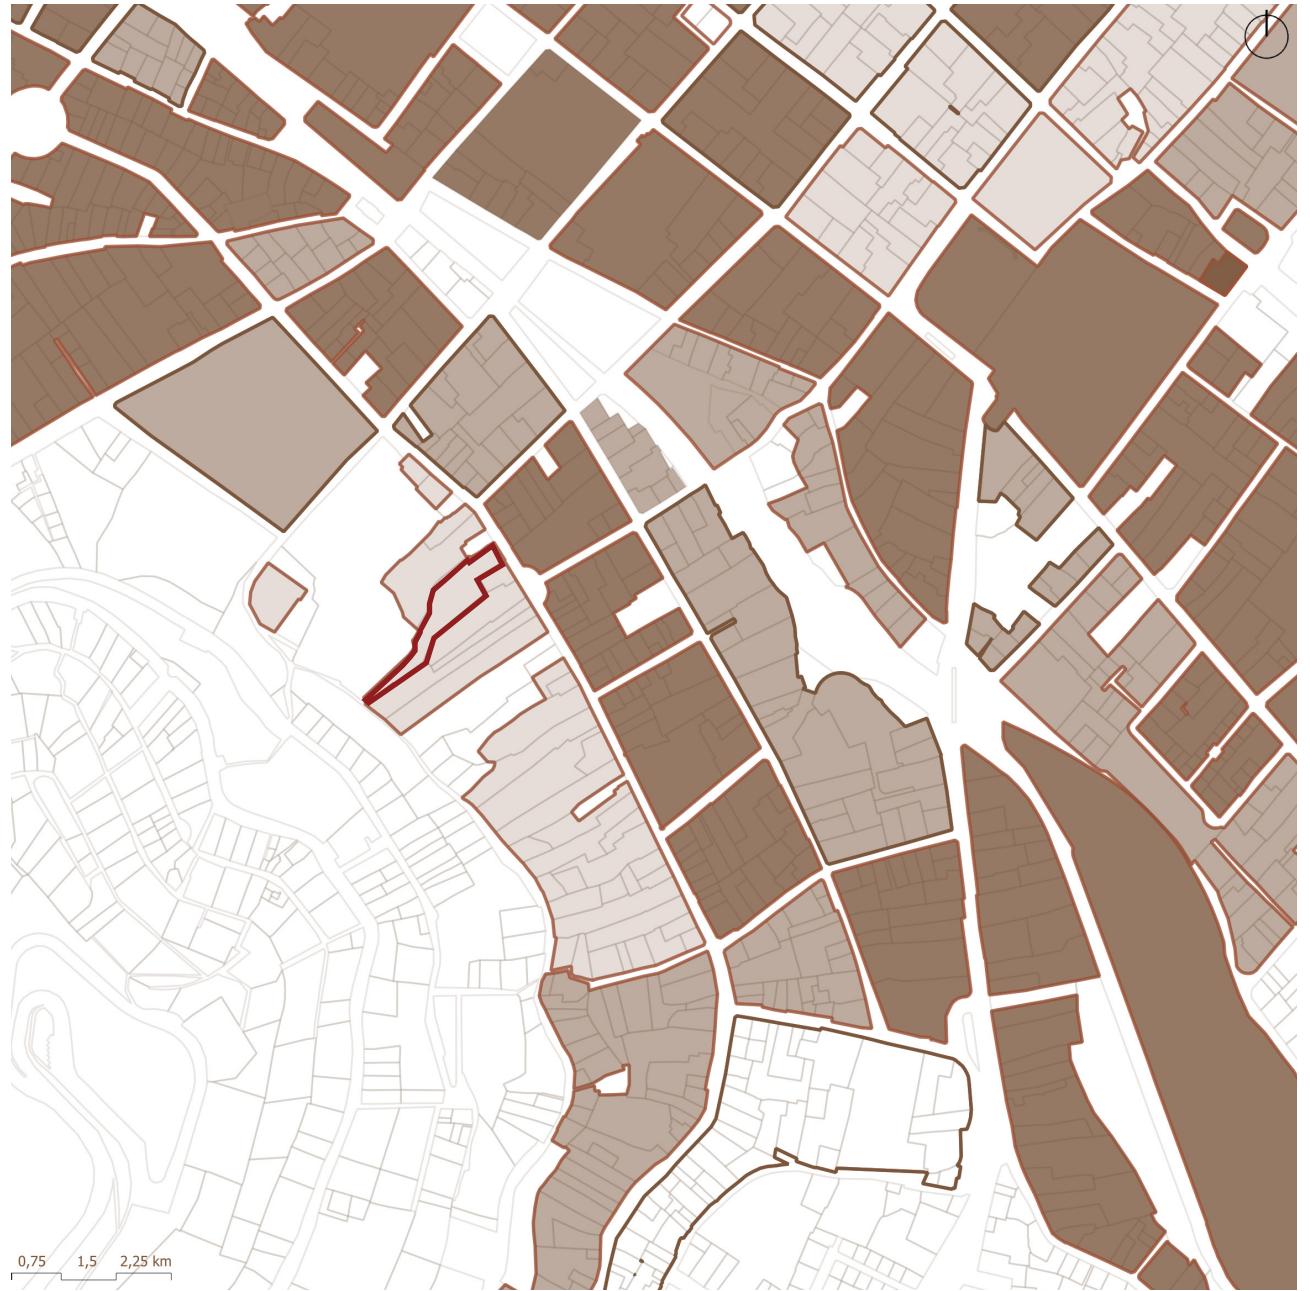
Figura. 24. Áreas verdes
Fuente: DIAGNÓSTICO CENTRO HISTÓRICO DE QUITO. Elaborado por el autor, 2025

Como se puede ver en la figura 24 en el Centro Histórico de Quito, la cantidad de áreas con vegetación es limitada, debido tanto a la configuración urbana del lugar como a las regulaciones que protegen su valor patrimonial. A pesar de esta escasez, la vegetación tiene un valor importante no solo ecológico, sino también visual, ya que mejora el paisaje urbano histórico y tiene un impacto positivo en la percepción psicológica de quienes lo habitan (AEUB, 2015).

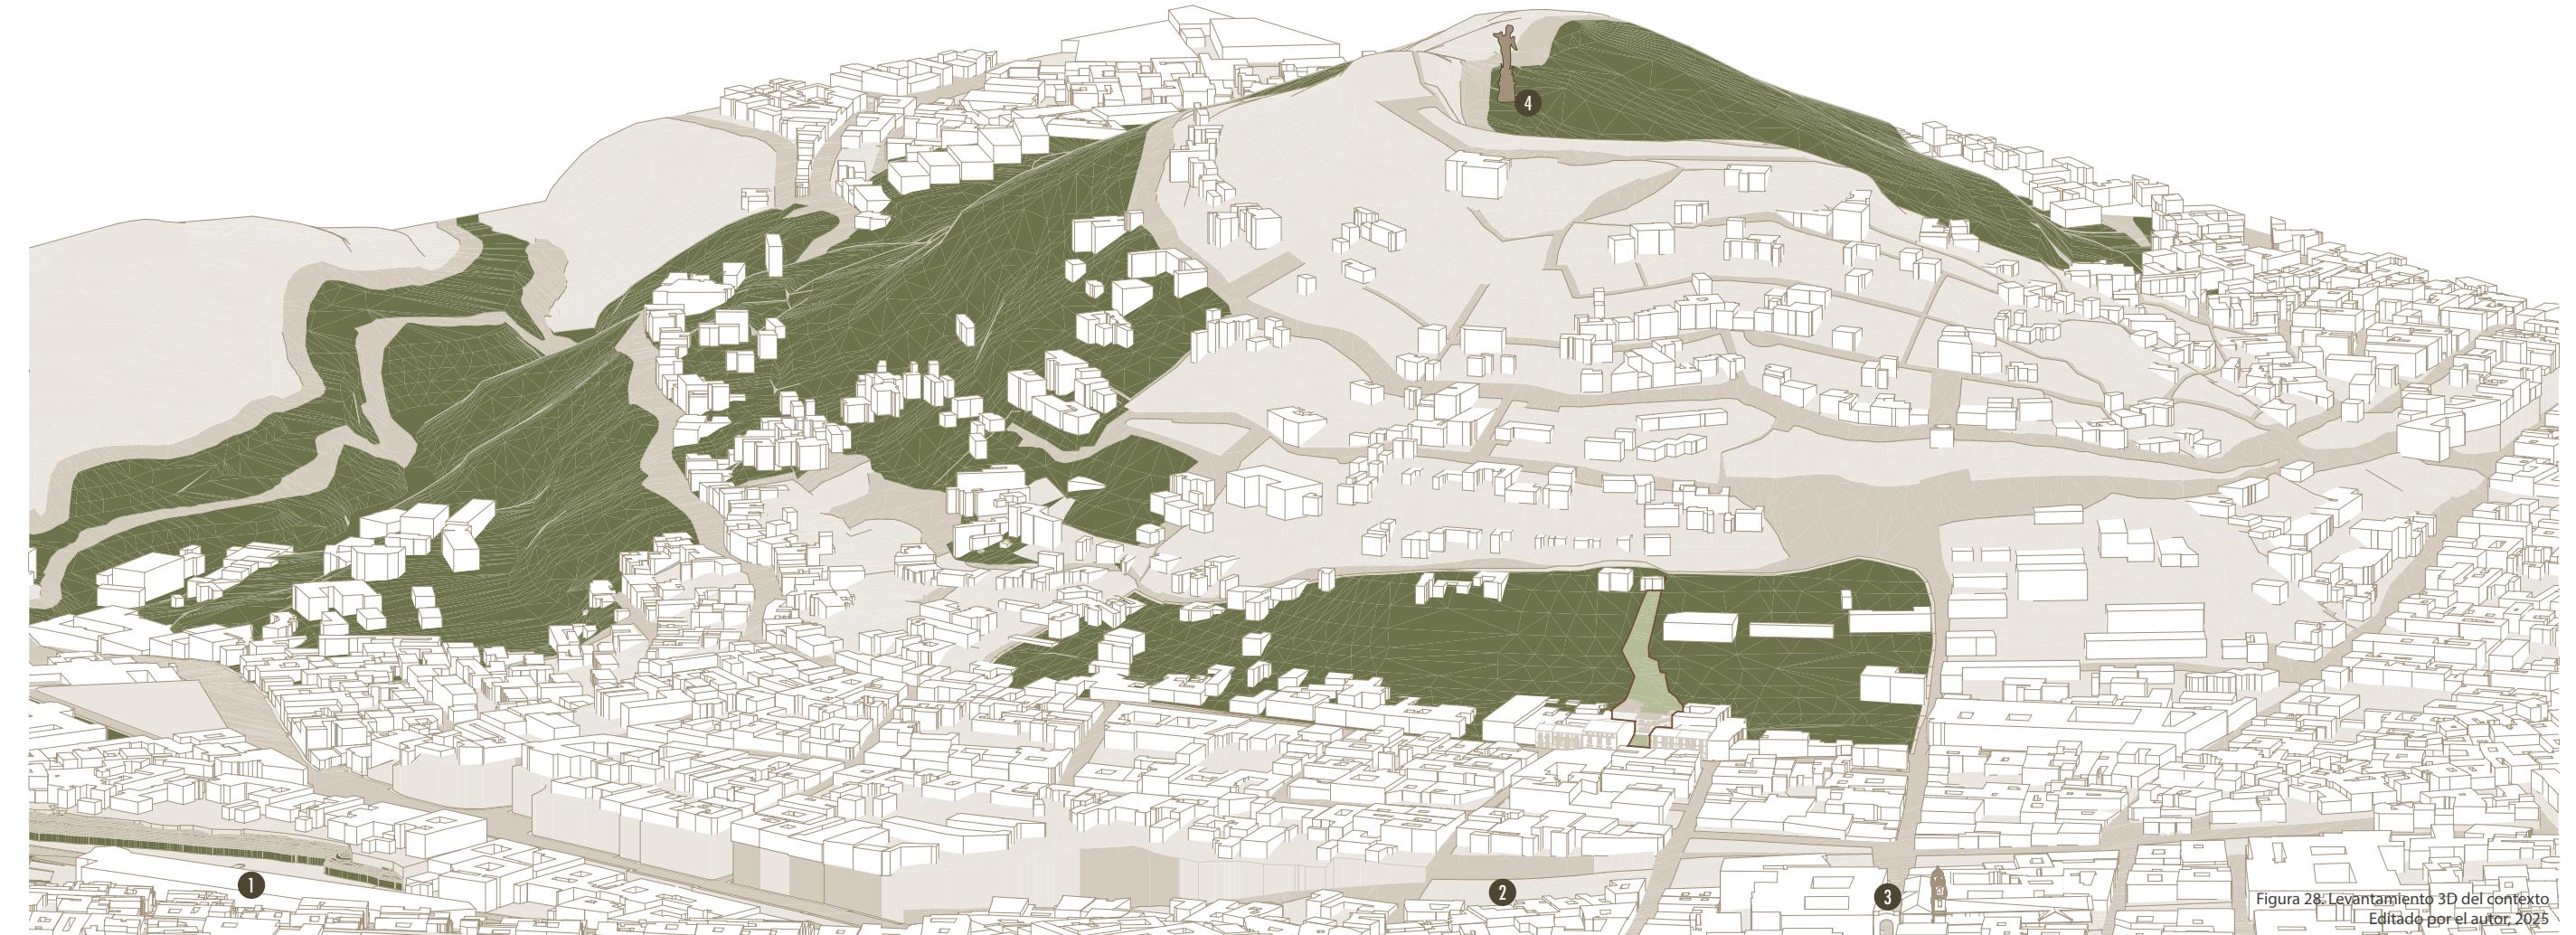
Figura 28. Levantamiento 3D del contexto
Editado por el autor, 2025

1. Parque Cumandá - 2. Bulevar 24 de mayo - 3. Arco de la reina - 4. Virgen del Panecillo

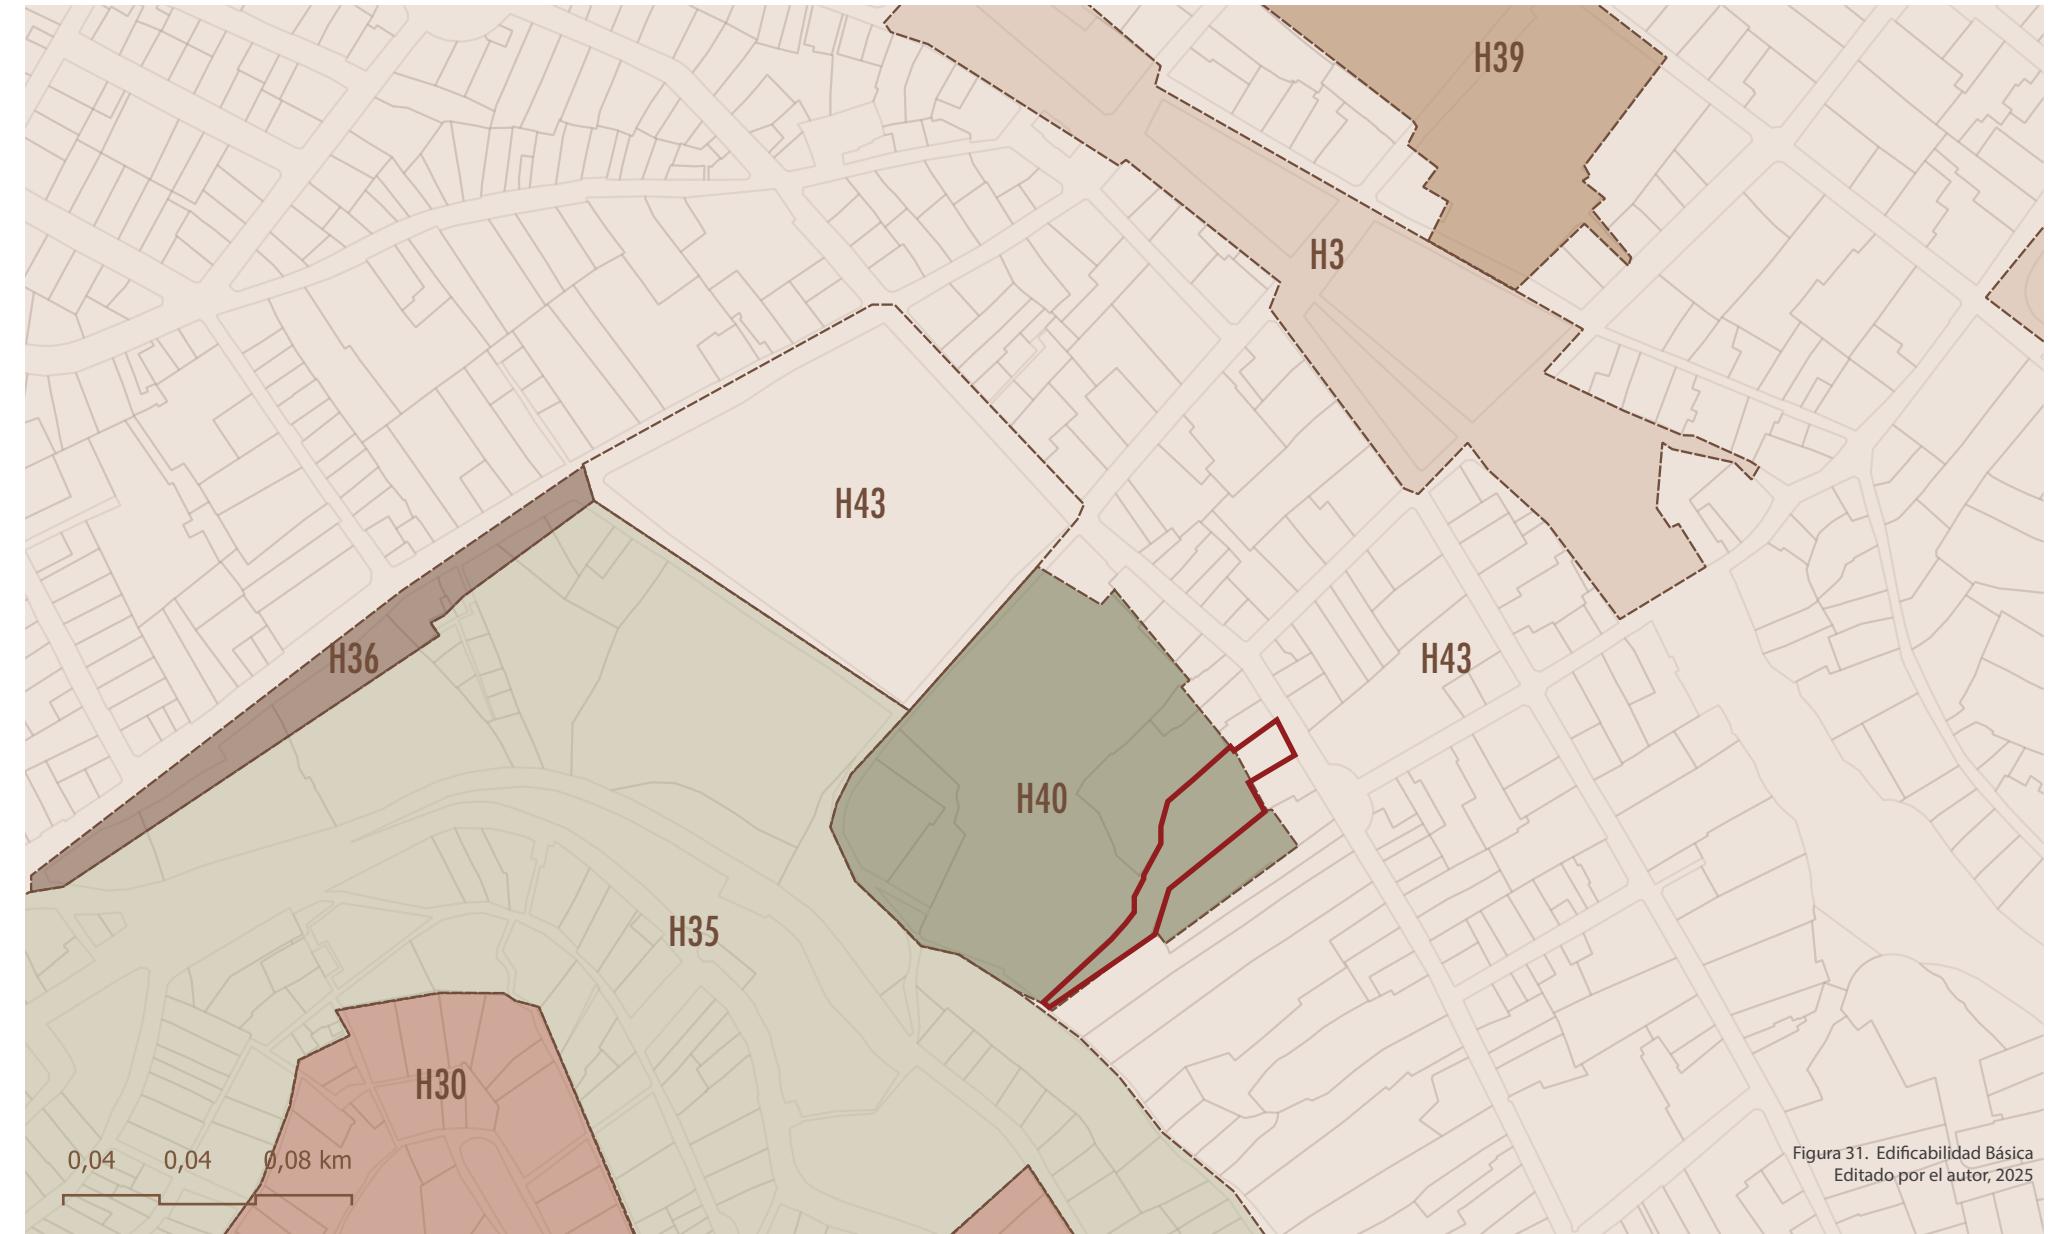
Figura 31. Edificabilidad Básica
Editado por el autor, 2025

Por lo tanto, resulta más factible ubicar la construcción principal en la parte del terreno con código H43 (D203H-70), ya que permite hasta 3 pisos (12 m de altura) con COS total del 210% y presenta una topografía menos pronunciada que la del H40.

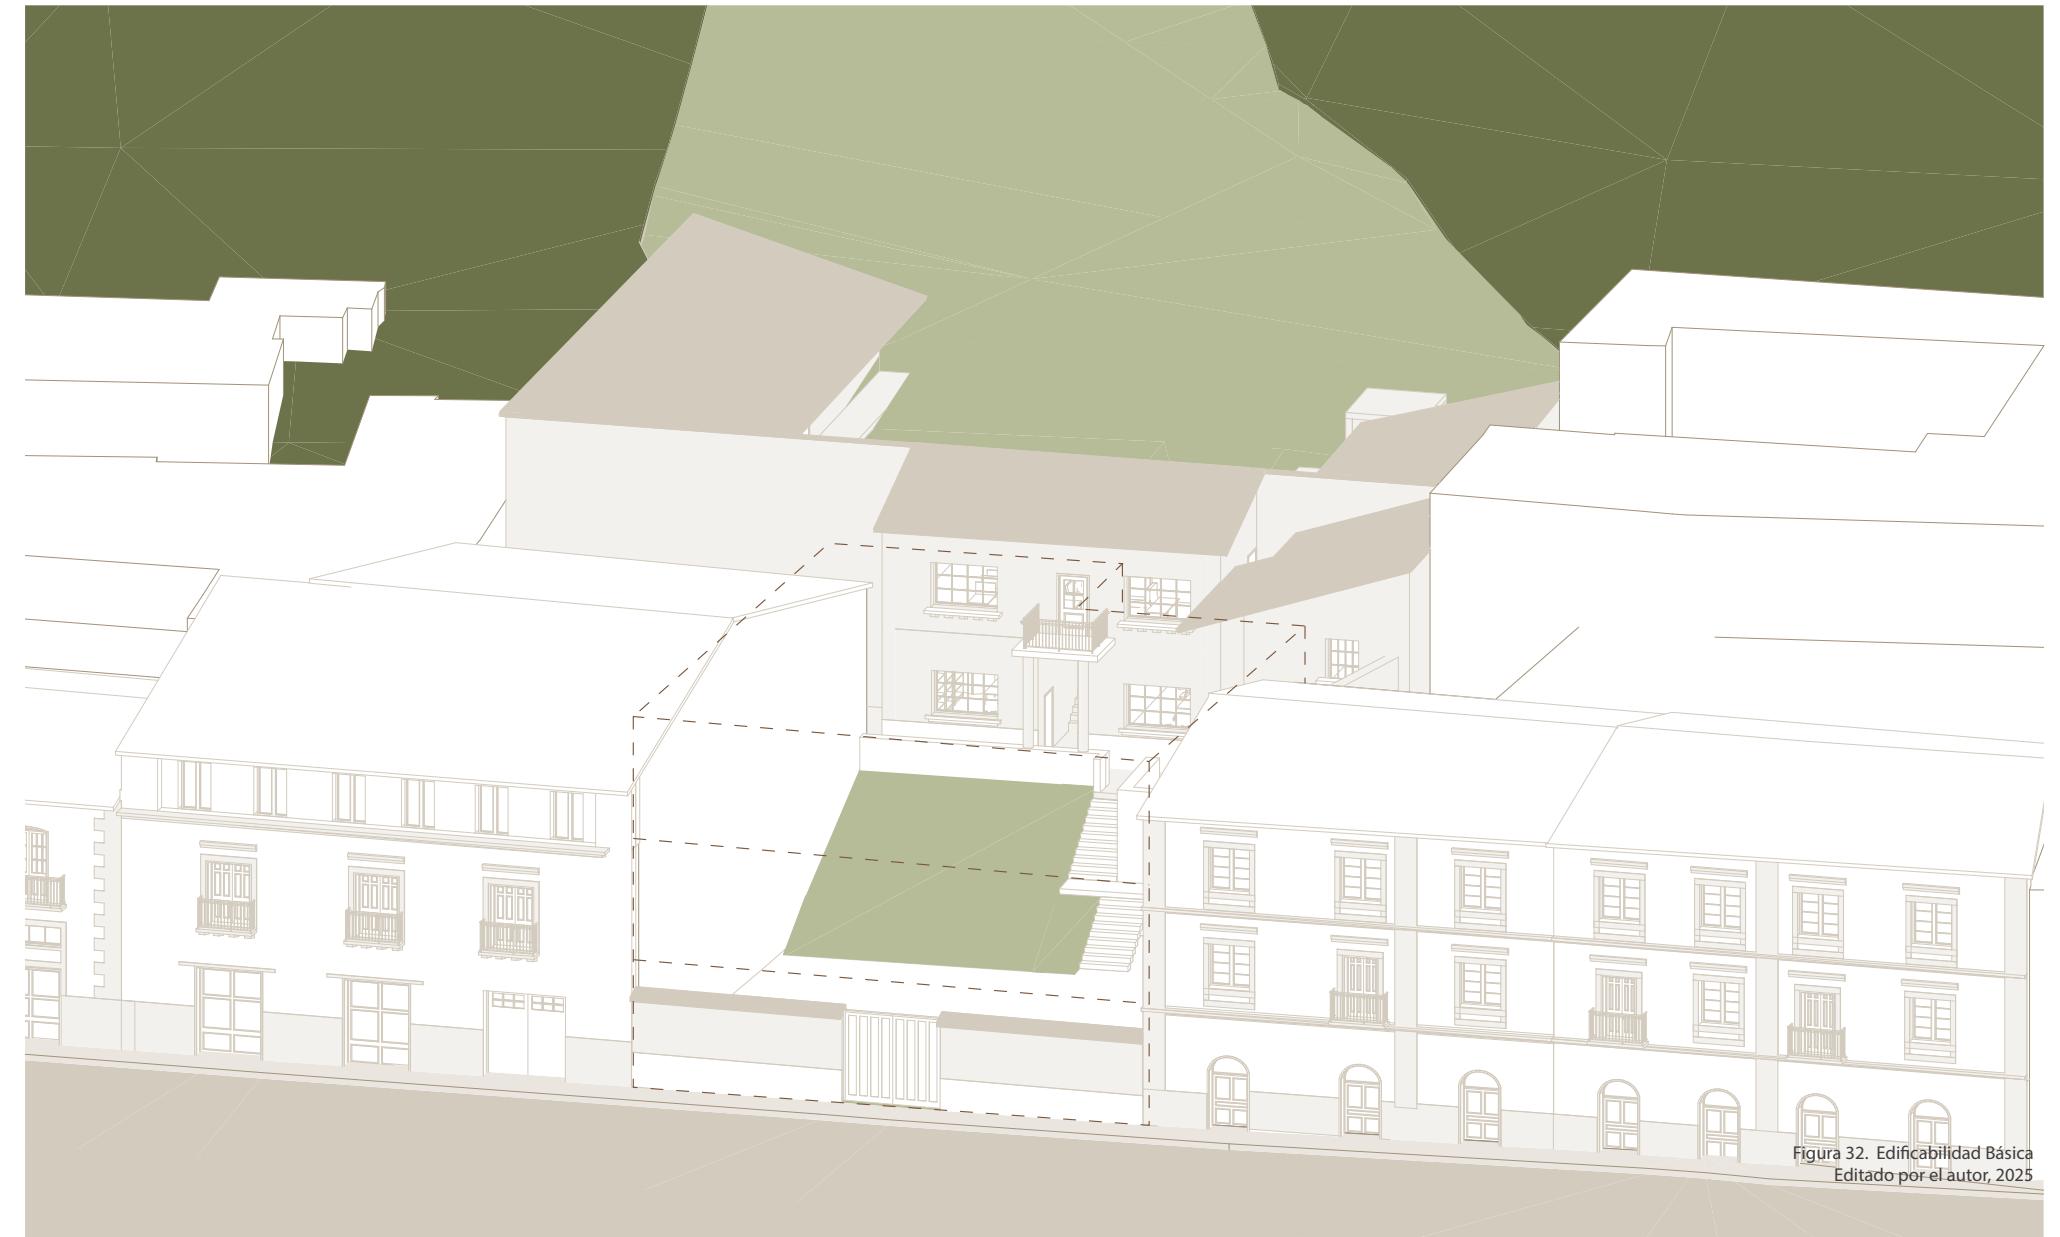
Figura 32. Edificabilidad Básica
Editado por el autor, 2025

Frente mínimo
COS PB
COS total
Altura de pisos
Número de pisos
Factibilidad de servicios

10 m
70.00 % (231.35 m²)
210.00 % (694.05 m²)
12 m
3
SI

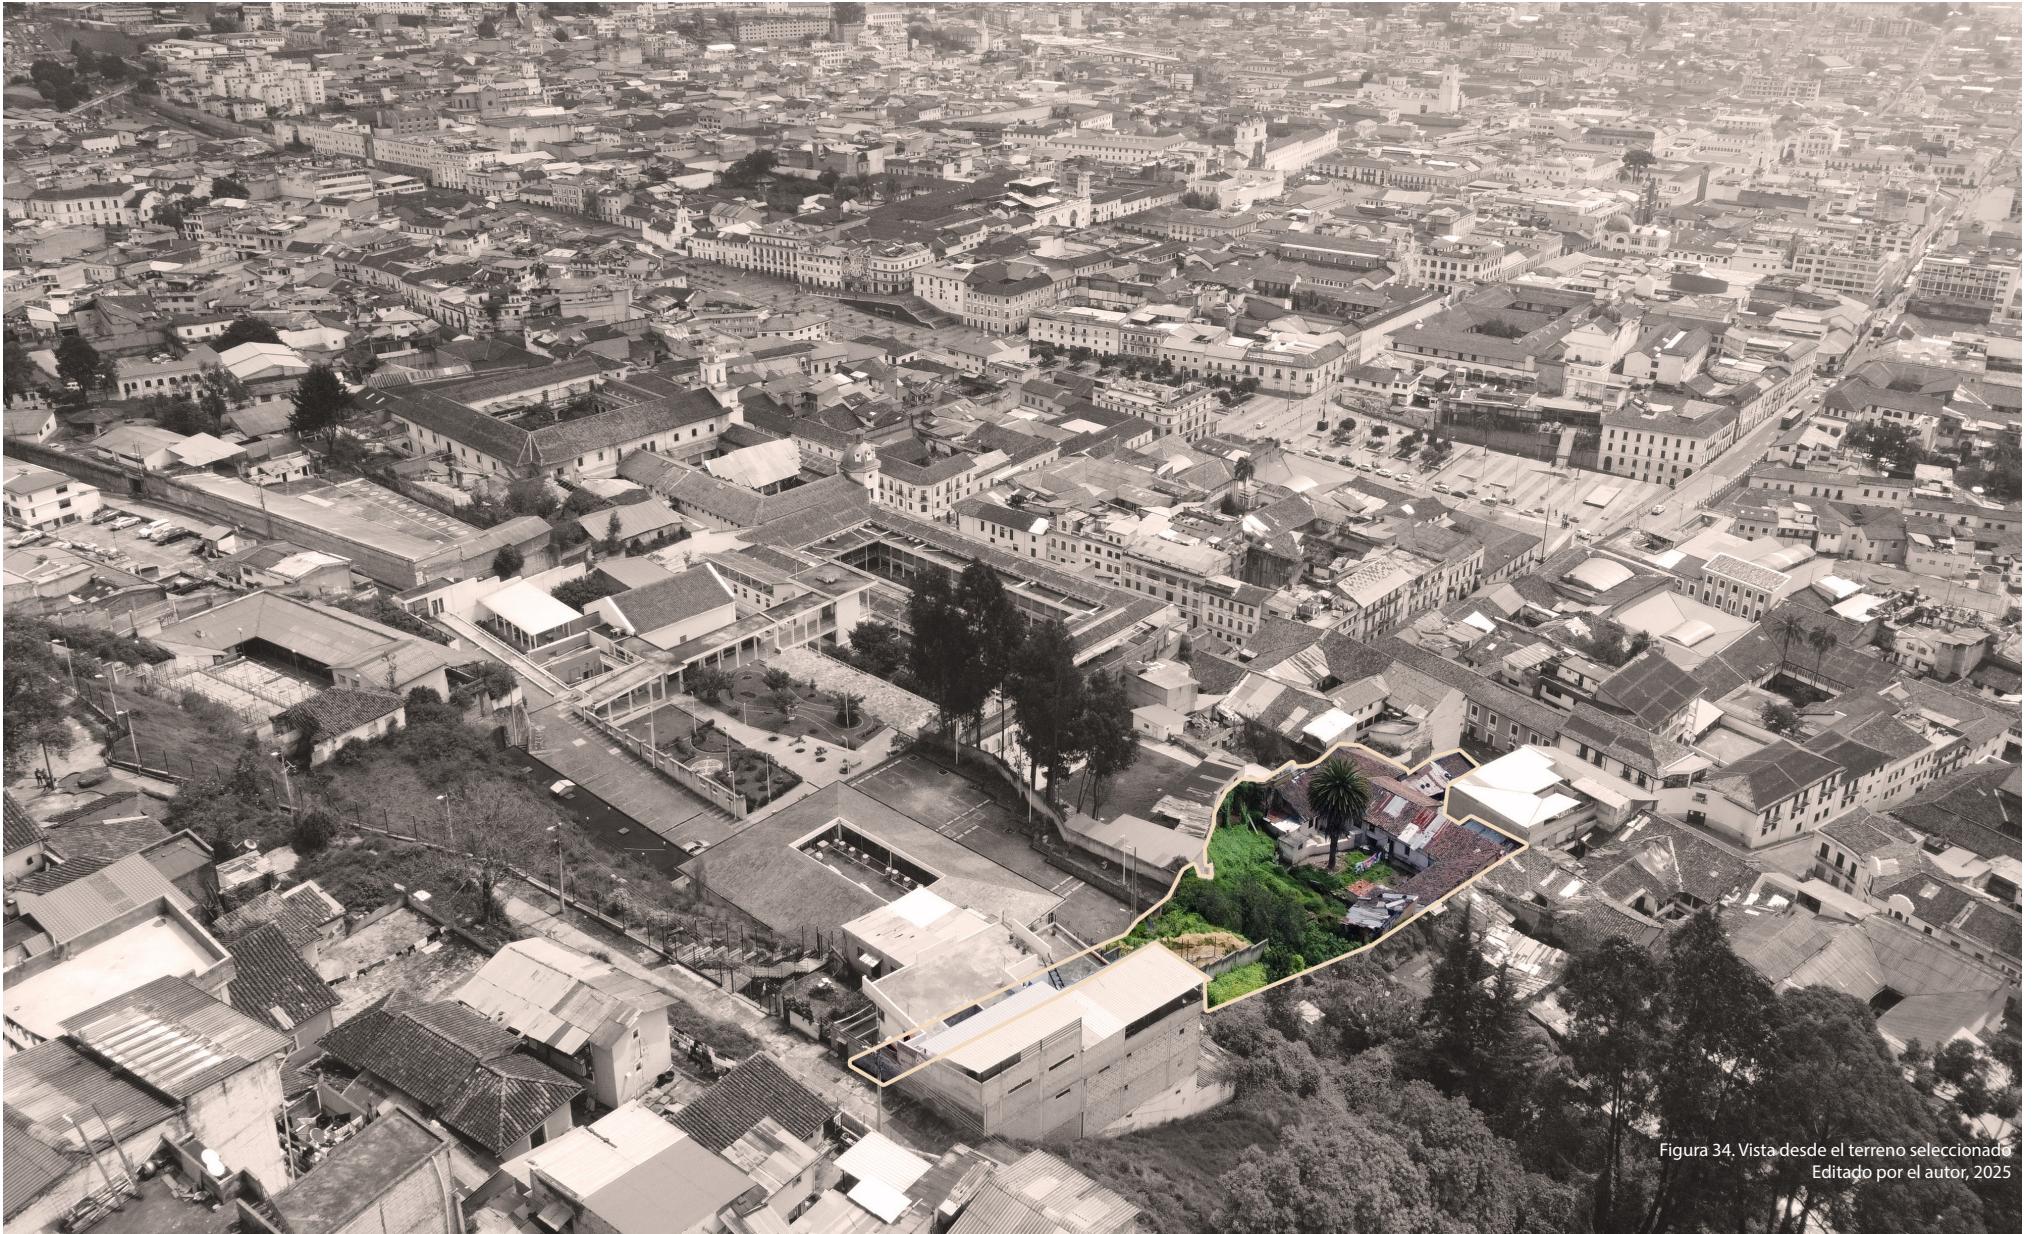
Figura 34. Vista desde el terreno seleccionado
Editado por el autor, 2025

Para tener una mejor comprensión del entorno y las visuales del proyecto se tomaron fotos en altura mediante dron (véase figura 34) para poder apreciar cómo el terreno se conecta con la topografía inclinada del sector, además de la relación visual con los edificios patrimoniales.

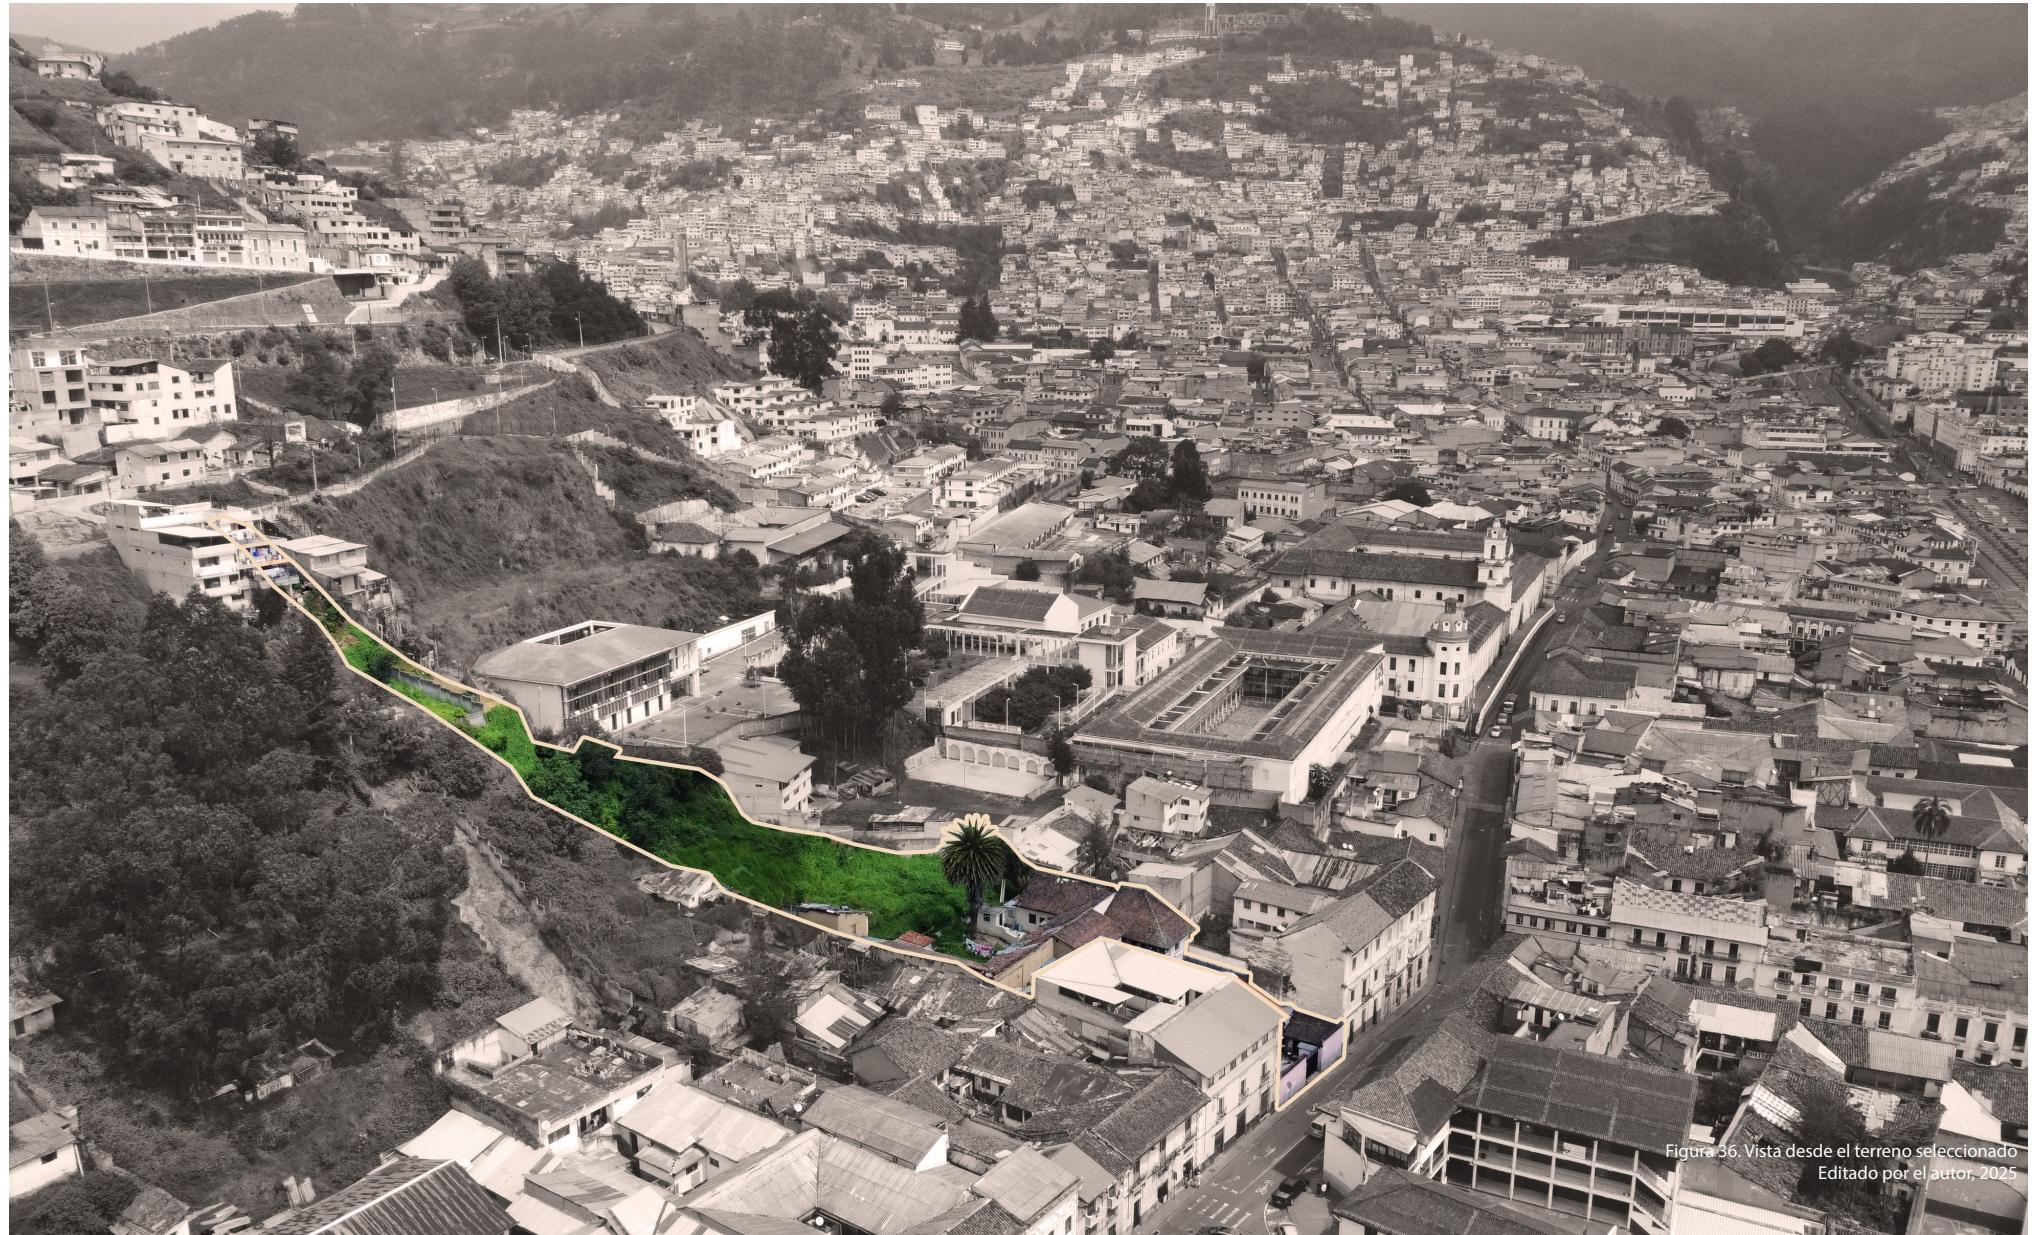
Figura 36. Vista desde el terreno seleccionado
Editado por el autor, 2025

En la figura 36 se puede observar cómo el terreno comienza a ganar altura y cómo el paisaje natural empieza a imponerse sobre lo construido.

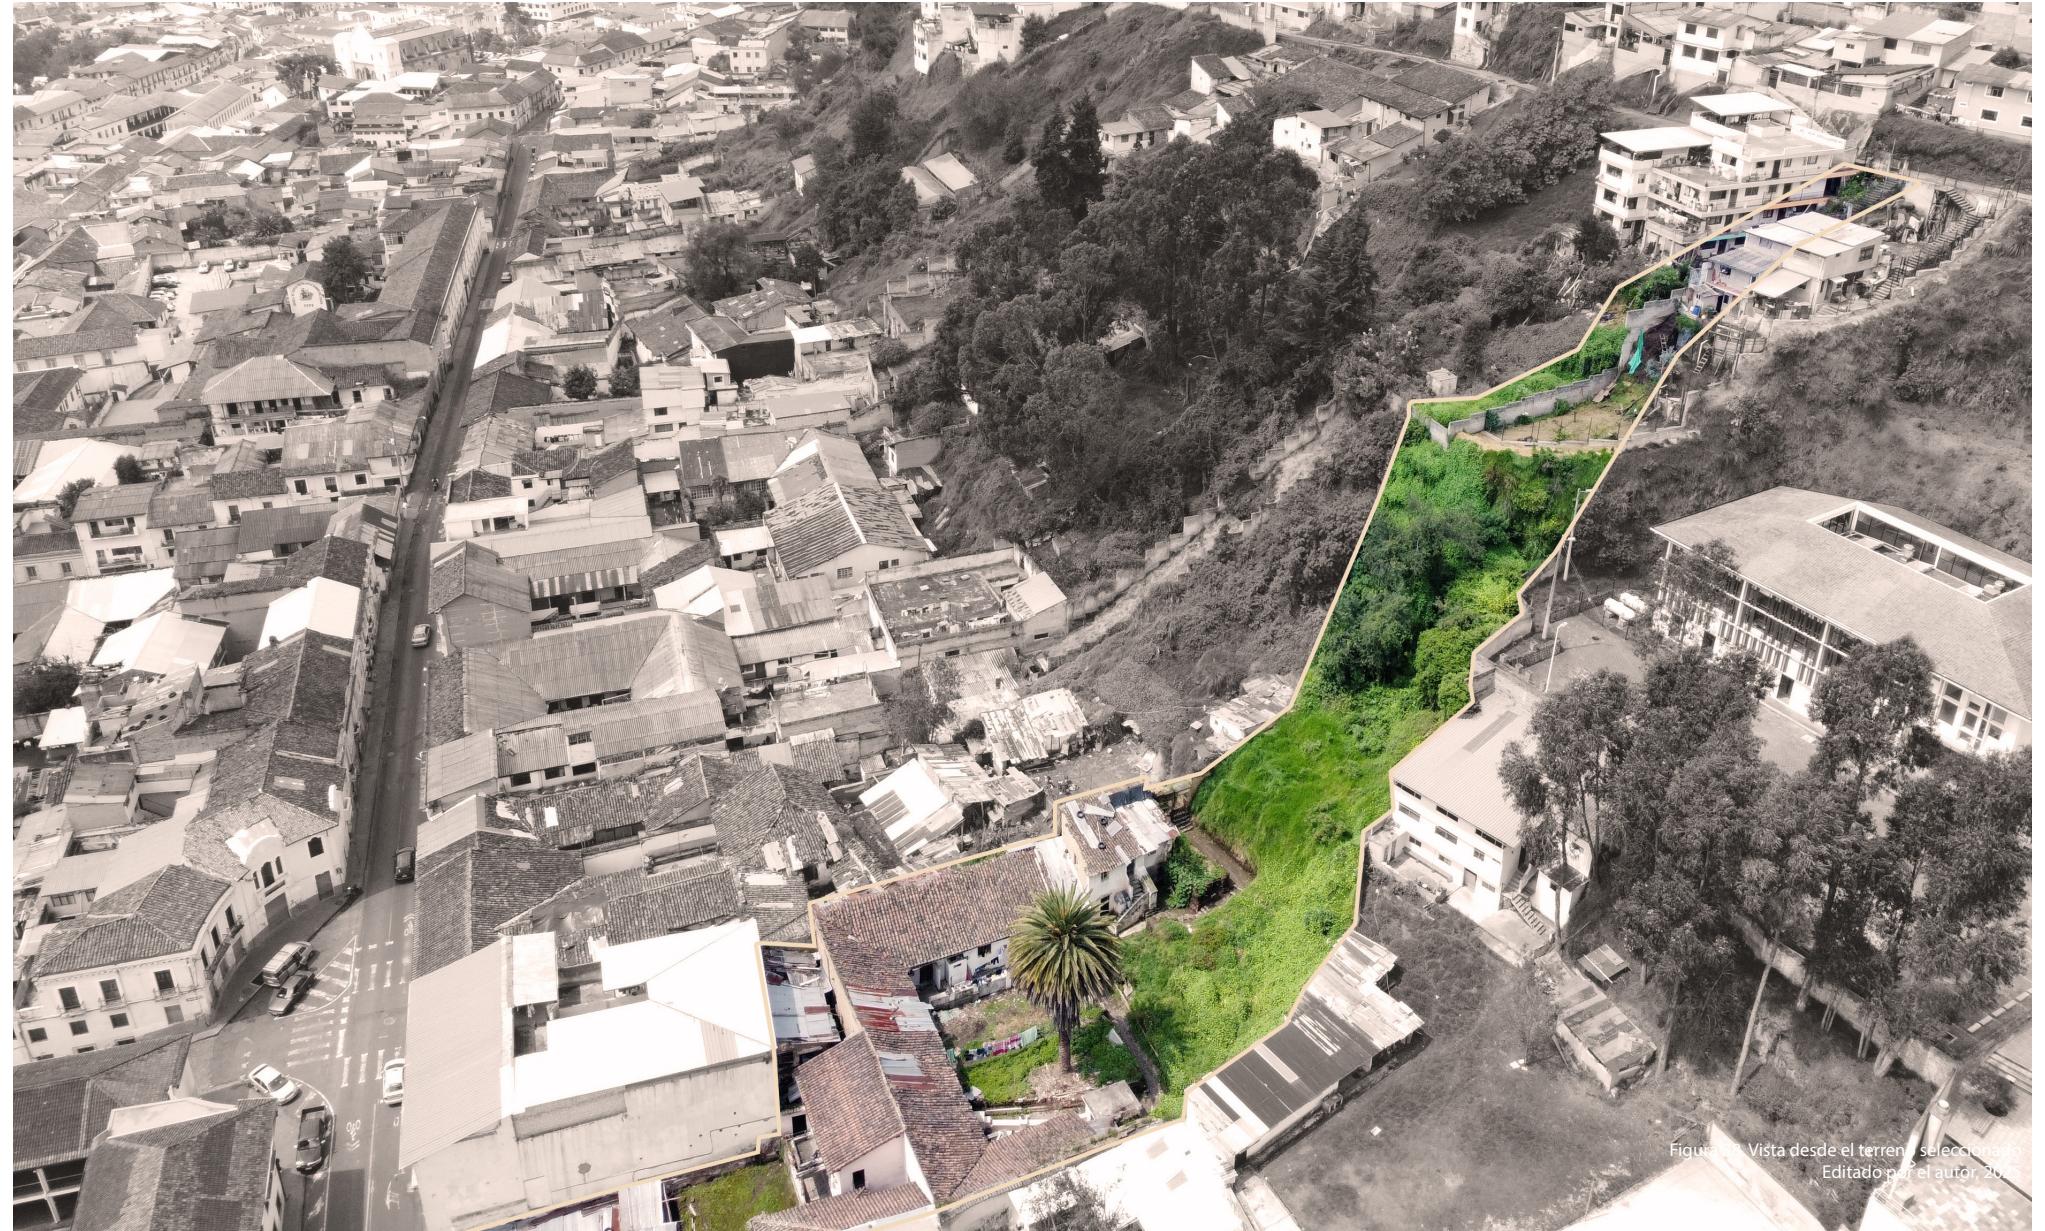
Figura 18. Vista desde el terreno seleccionado
Editado por el autor, 2025

En la figura 38 mediante una perspectiva aérea se permite comprender mejor la topografía del sitio y su apertura hacia visuales lejanas.
