TESIS PREVIA A LA OBTENCIÓN DEL TÍTULO DE ARQUITECTO

CENTRO DE ASISTENCIA SOCIAL Y DE ESTADÍA DE CORTA ESTANCIA PARA PERSONAS EN
SITUACIÓN DE CALLE EN LA PARROQUIA CENTRO HISTÓRICO DE QUITO

Trabajo de Integración Curricular para
la obtención del Título de Arquitecto

Universidad Internacional del Ecuador
Facultad de Arquitectura
Entregable: Dossier

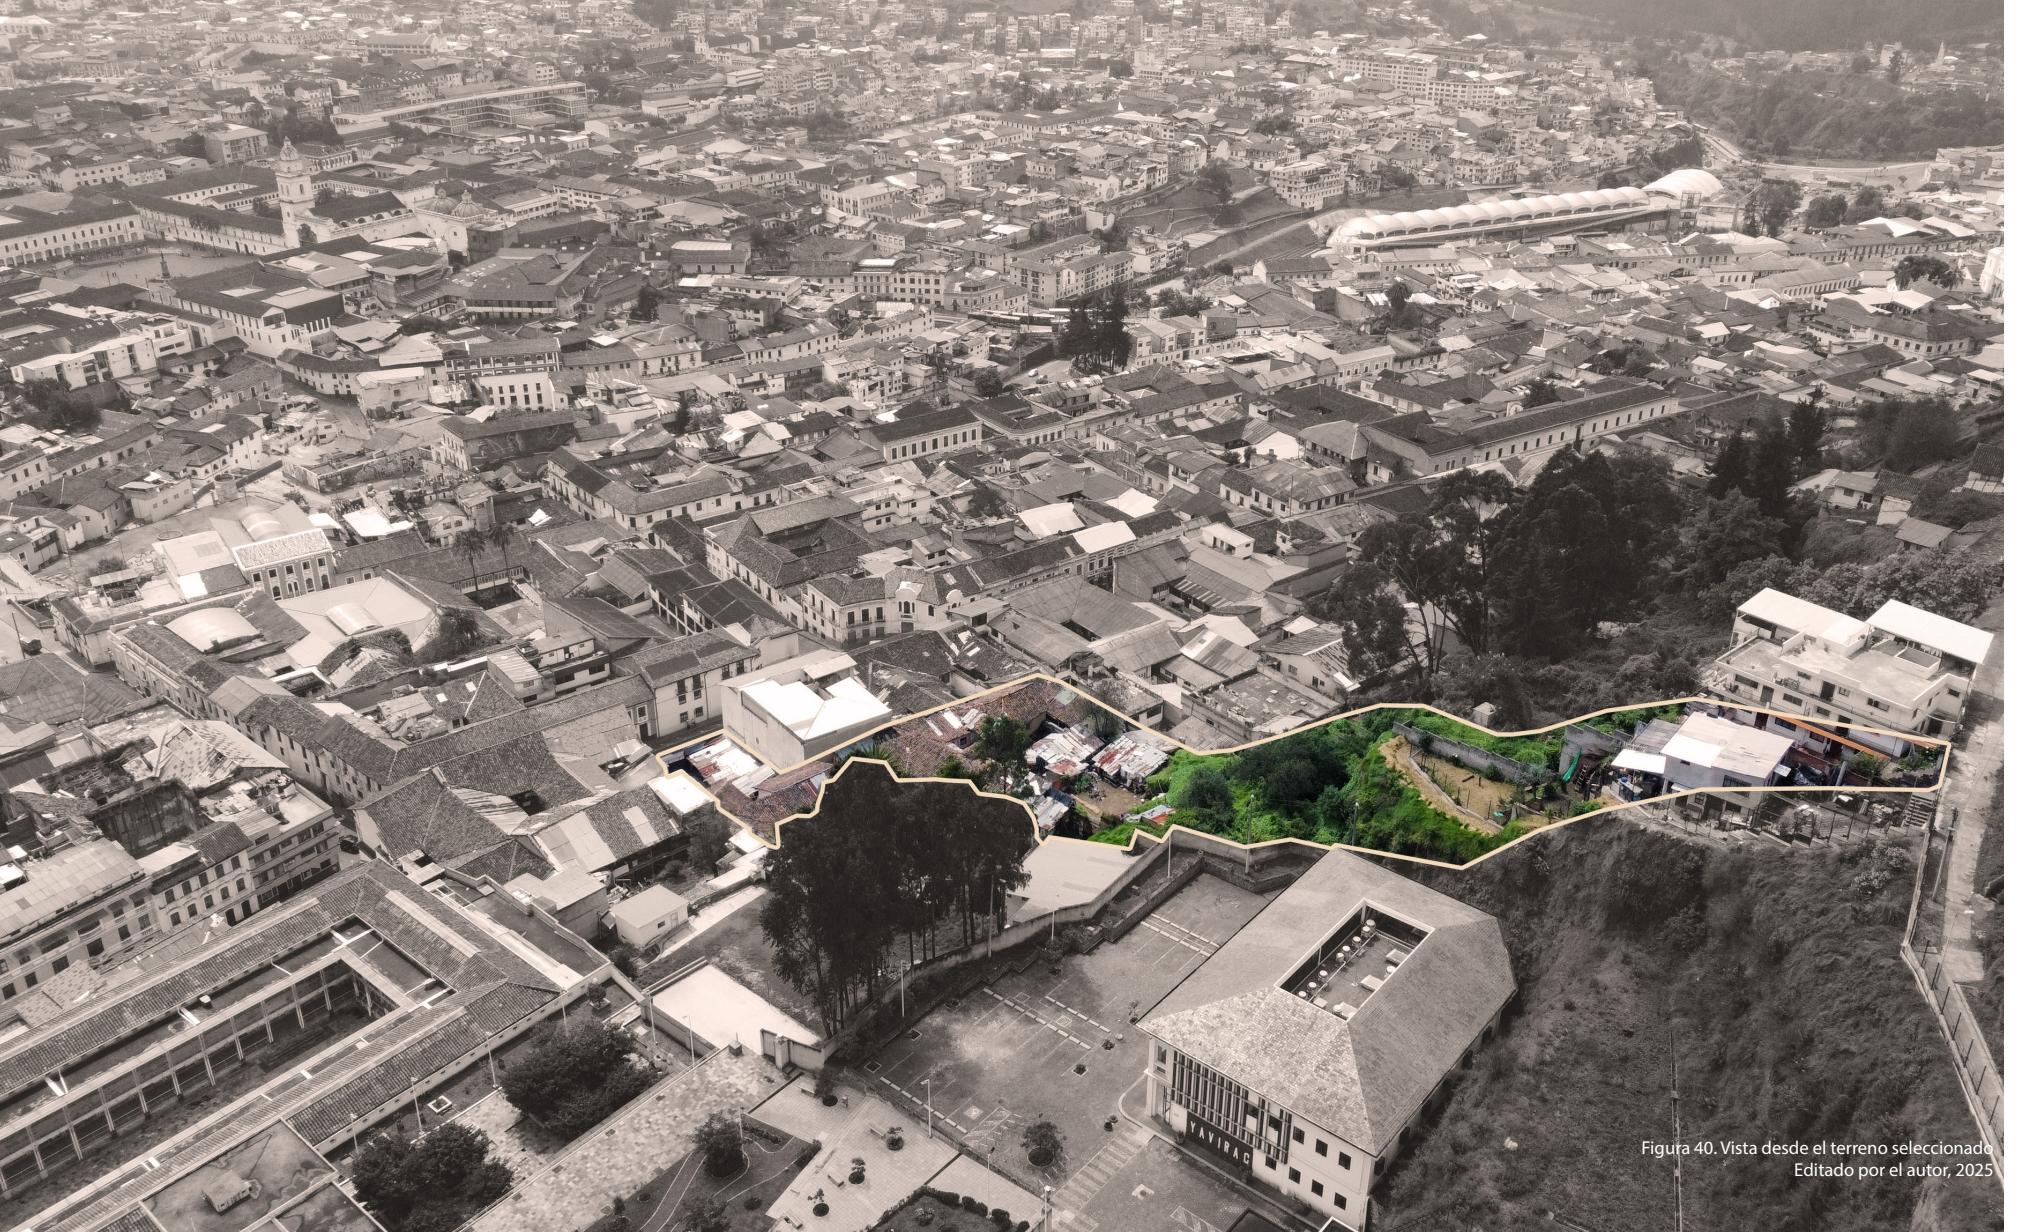
Desde este ángulo en la figura 40 se puede ver bien el carácter del barrio: tipologías de construcción y detalles coloniales que le dan identidad al lugar.

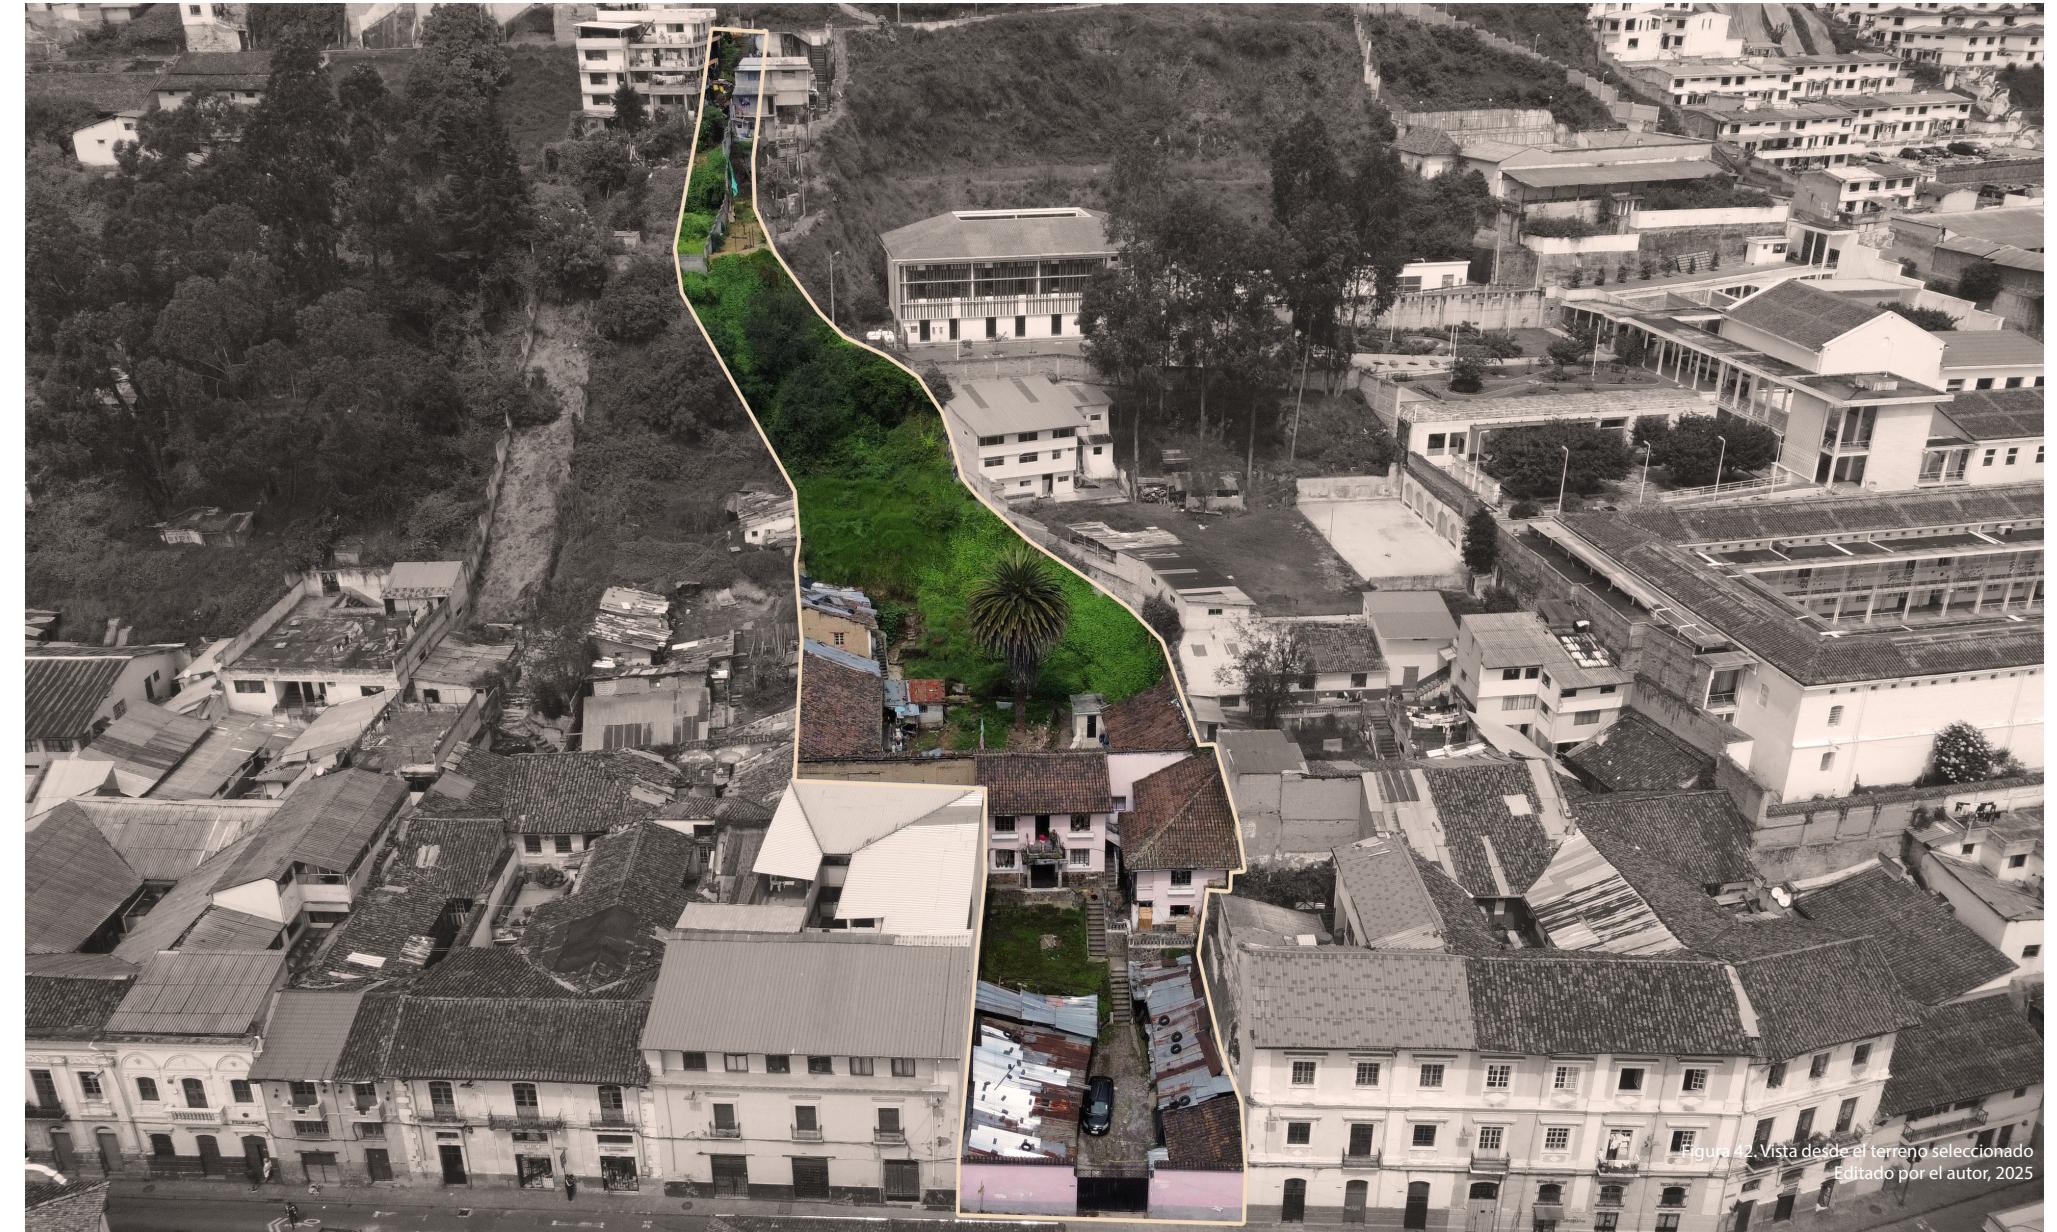
Figura 42. Vista desde el terreno seleccionado
Editado por el autor, 2025

En la figura 42 se muestra una vista frontal del terreno desde el dron, lo que permite ver con claridad su forma, sus límites y cómo se relaciona con la calle. Desde aquí se entiende bien la pendiente del lugar y el contacto directo con las construcciones vecinas. Desde este ángulo también se puede observar con más detalle la construcción patrimonial existente, incluyendo materiales y alturas. Esta vista permite entender cómo el nuevo proyecto puede integrarse de manera respetuosa con lo que ya está construido.

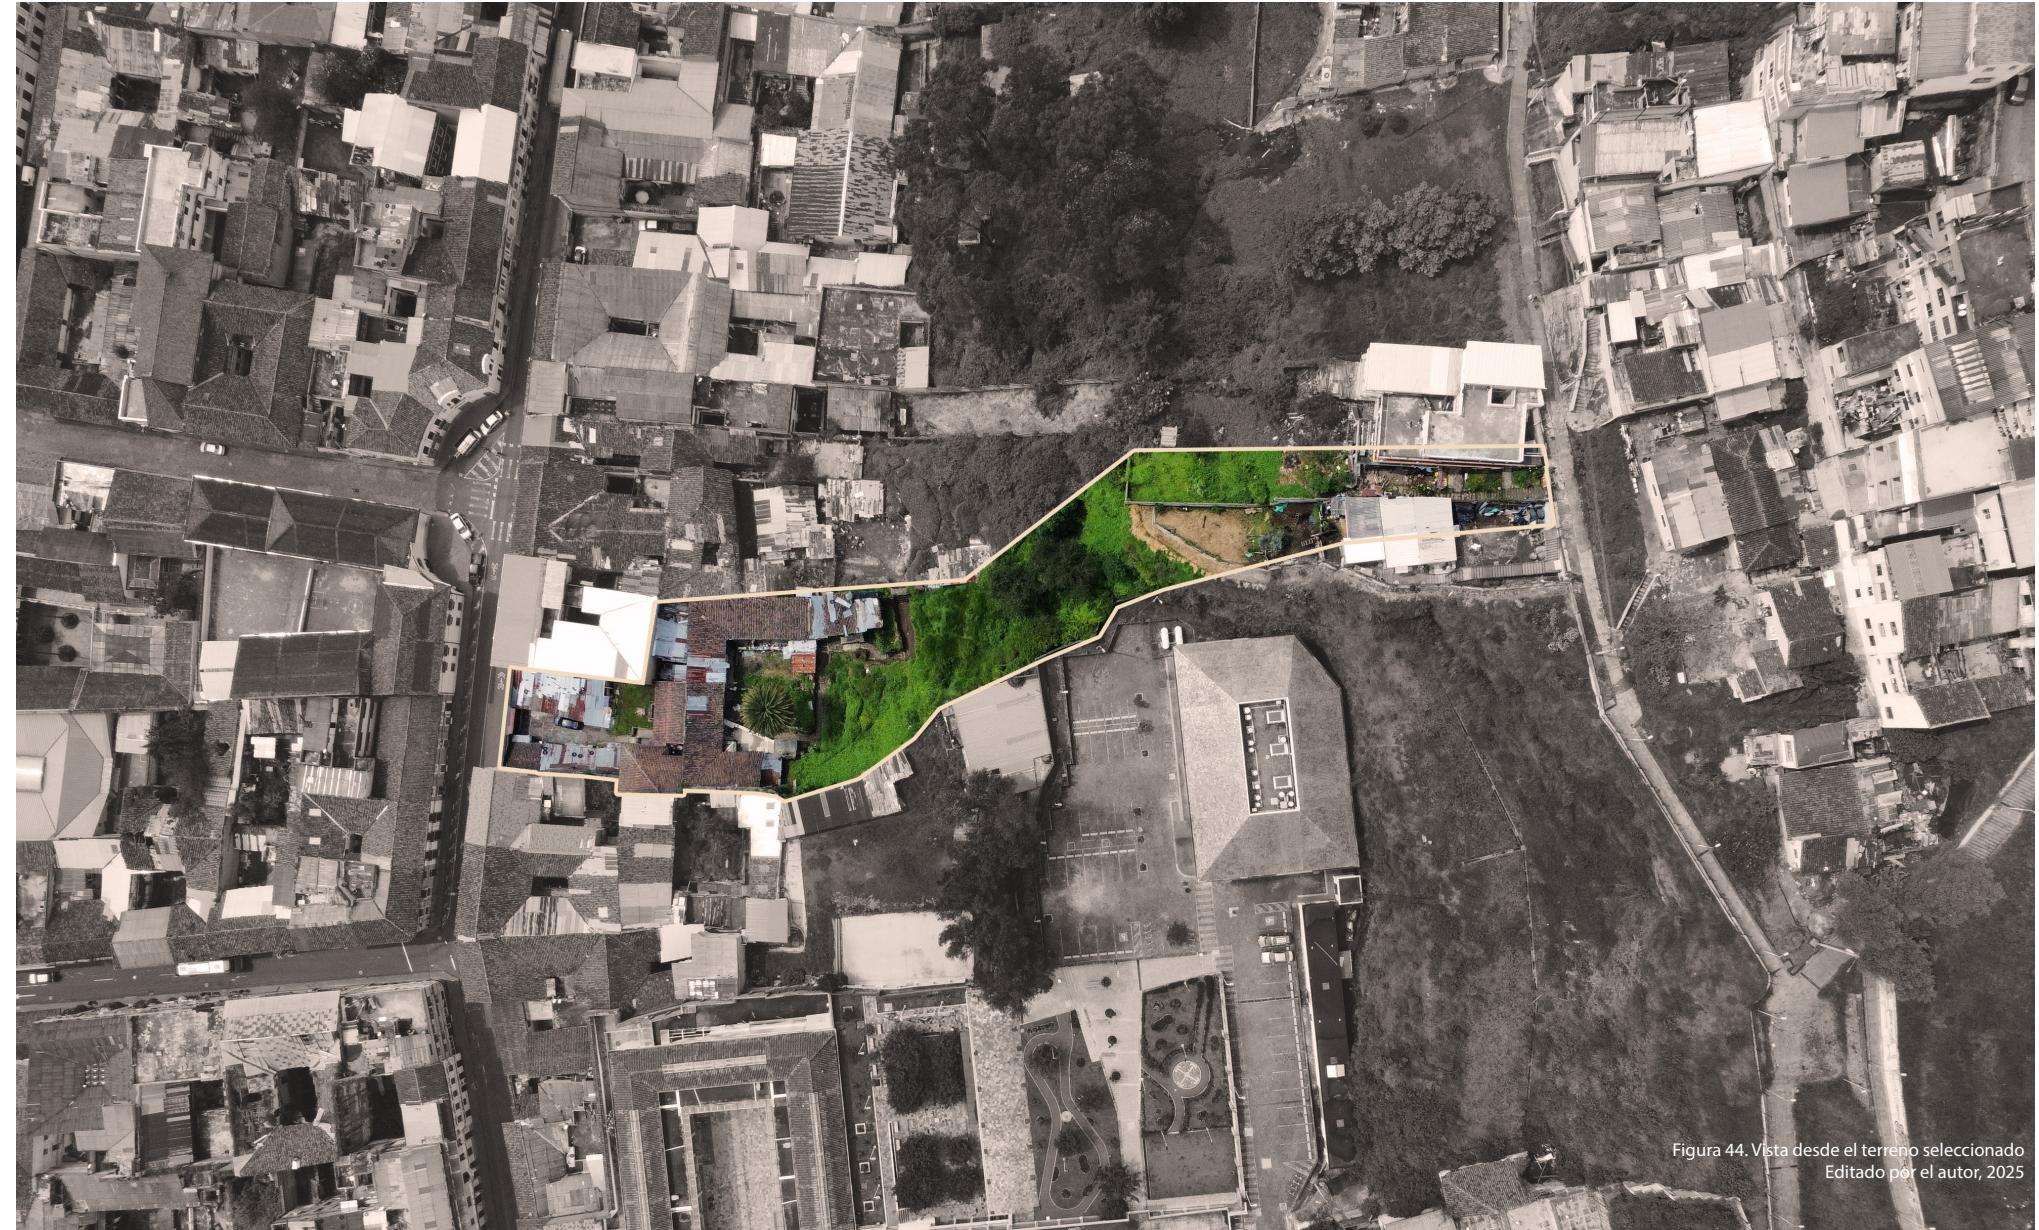
Figura 44. Vista desde el terreno seleccionado
Editado por el autor, 2025

En la figura 44 se puede ver con claridad la calle principal, que es la Ambato, ubicada en la parte baja del terreno. En la parte superior, se nota un camino de tierra que marca el límite alto del predio. La vista desde el dron permite entender cómo la topografía divide el terreno en dos zonas: una más accesible y urbana junto a la calle, y otra más alta y natural hacia la ladera.

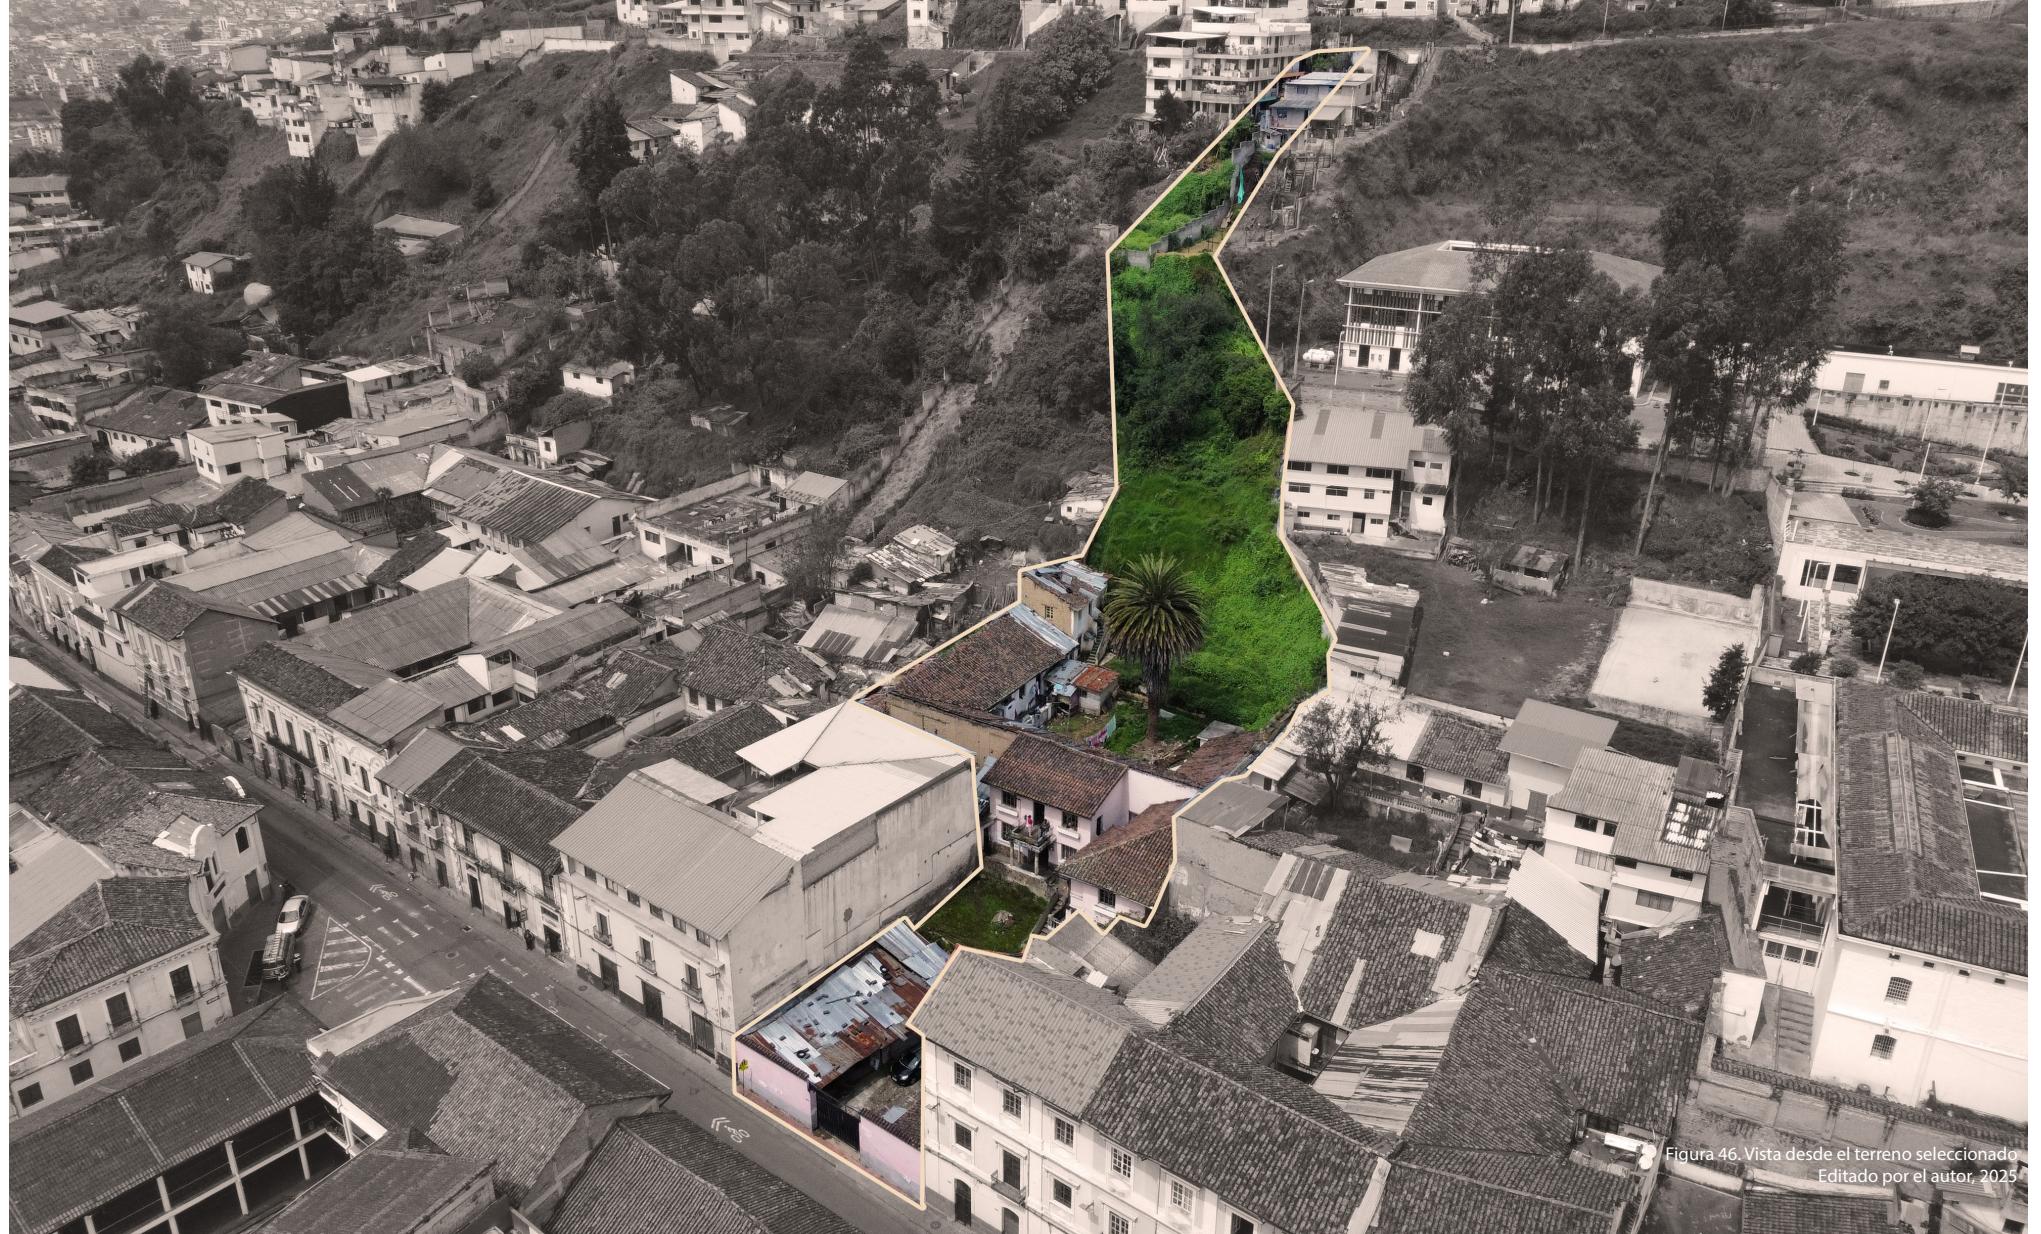
Figura 46. Vista desde el terreno seleccionado
Editado por el autor, 2025

En la figura 46 mediante una axonometría, tomada desde el dron, se puede observar el terreno completo y su relación con el contexto inmediato desde una vista más tridimensional. Se distingue claramente la casa patrimonial existente, con su volumen, cubierta y materiales tradicionales, que resaltan dentro del conjunto. Esta perspectiva permite entender cómo la topografía influye en la forma del terreno.

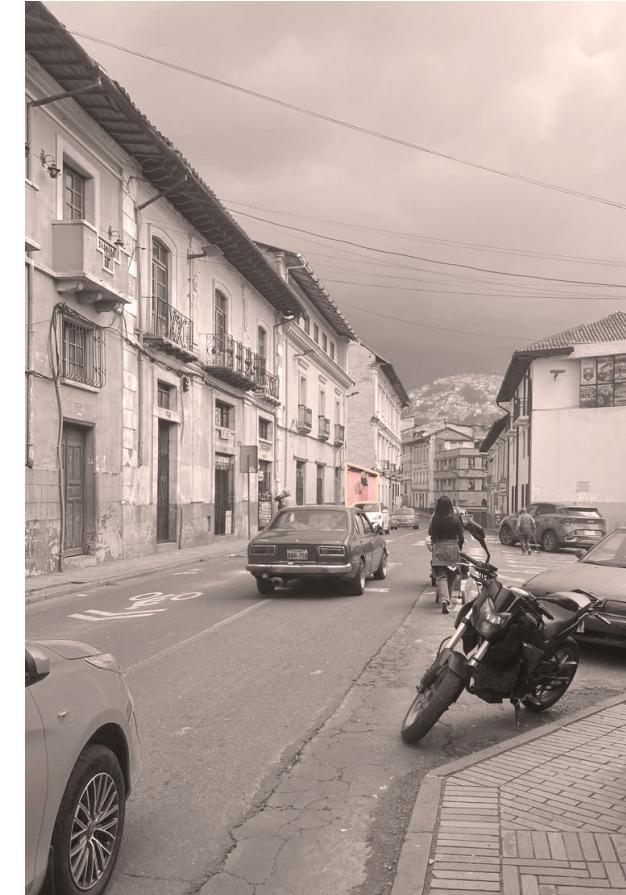
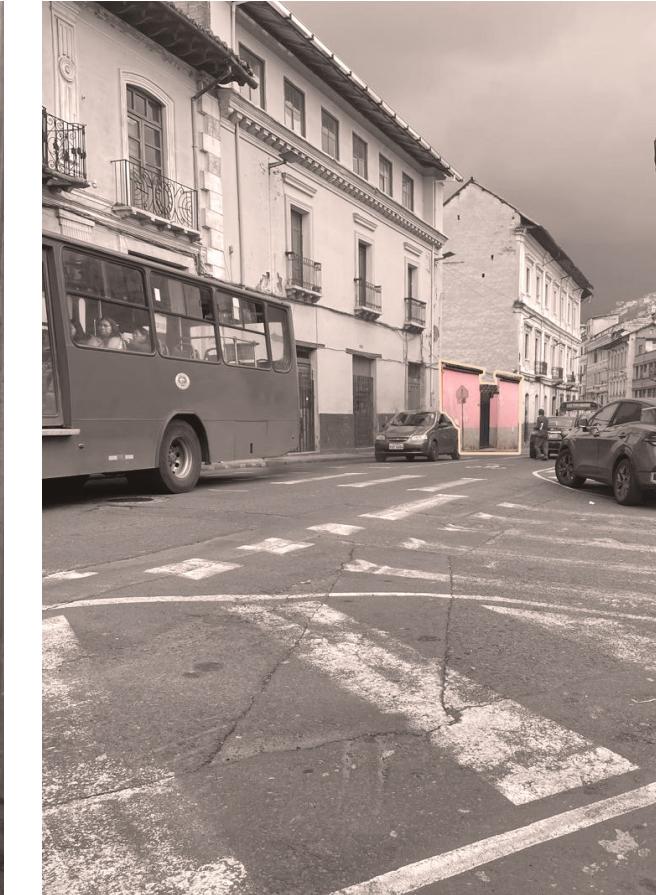
Desde la intersección de la calle Guayaquil con la calle Ambato, se puede observar cómo la aproximación al terreno se realiza de manera progresiva (véase figuras 48, 49 y 50). A medida que se avanza por la calle Ambato, el terreno se va mostrando poco a poco. La proximidad de la intersección permite comprender cómo se conecta el acceso principal del terreno con la trama urbana.

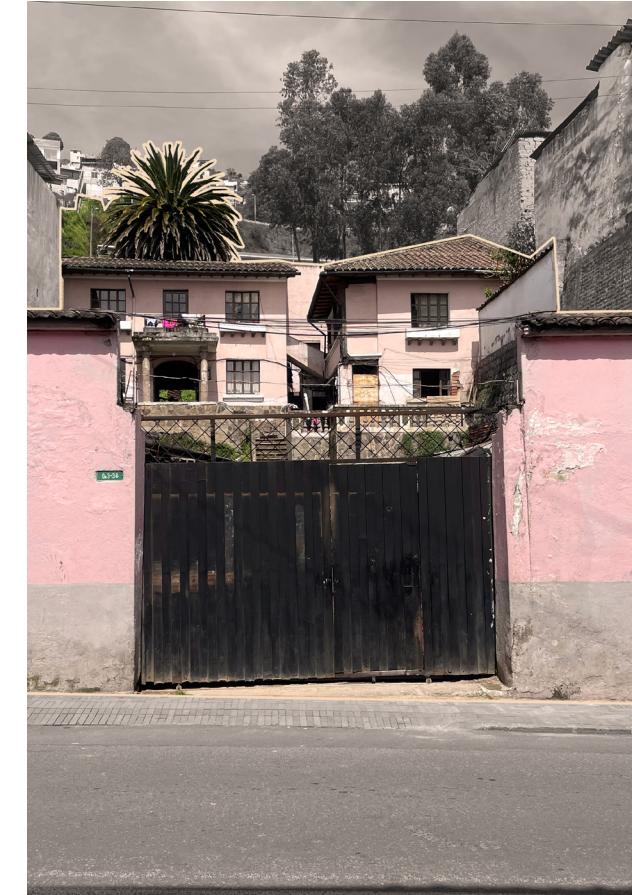
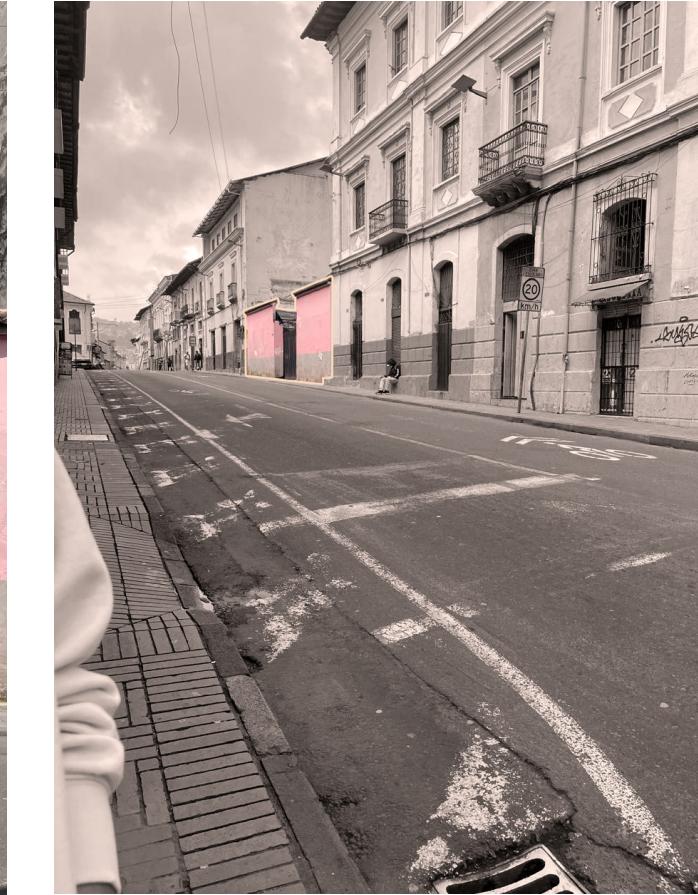
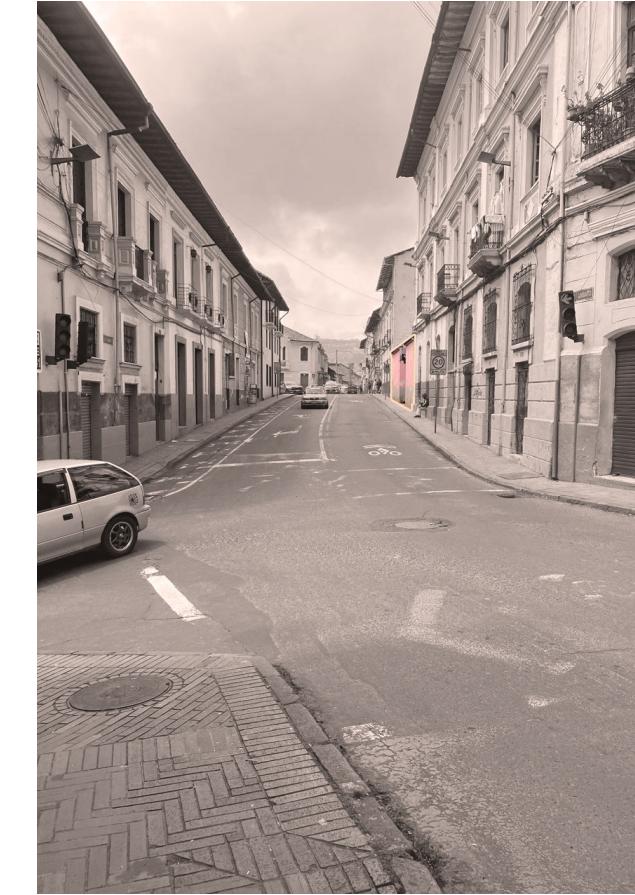
En cambio, desde la intersección de la calle Venezuela con la calle Ambato, se genera otra aproximación (véase figura 52, 53 y 54). Con la finalidad de entender cómo podría ser el otro acceso al predio desde un lugar concurrido por personas en situación de calle como la plaza 24 de mayo.

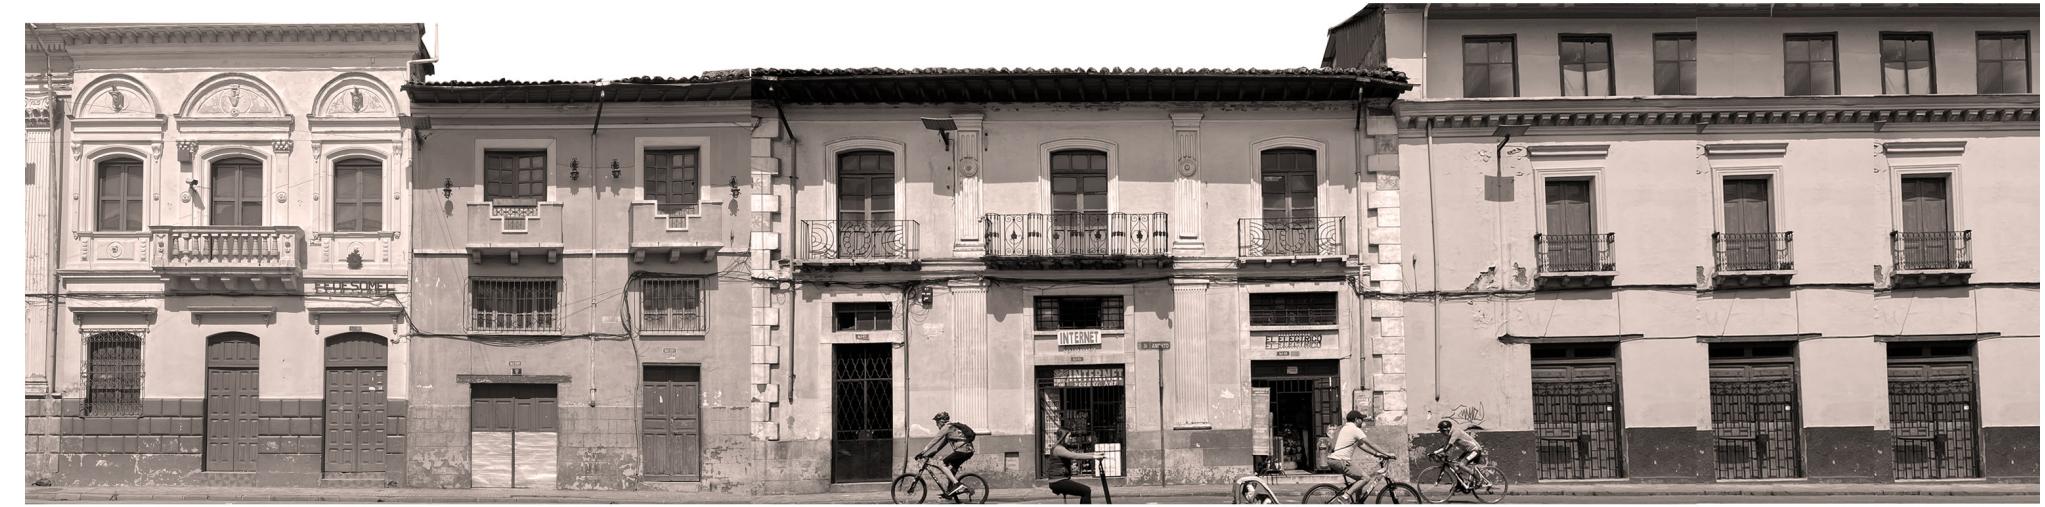
Figura 55. Perfil urbano
Elaborado por el autor, 2025

El perfil urbano del Centro Histórico de Quito se entiende a partir de la continuidad de las fachadas y la relación que existe entre los edificios a lo largo de la calle. En la figura 55 se observa que las edificaciones mantienen alturas similares y una alineación constante, lo que genera una lectura ordenada del conjunto.

Aunque los colores y algunos detalles varían, se conservan elementos comunes como balcones, marcos de vanos y zócalos, lo que refuerza la unidad visual del entorno. Estos elementos existentes permiten comprender el contexto urbano como un tejido consolidado, donde cada edificio aporta a la imagen general del Centro Histórico de Quito.

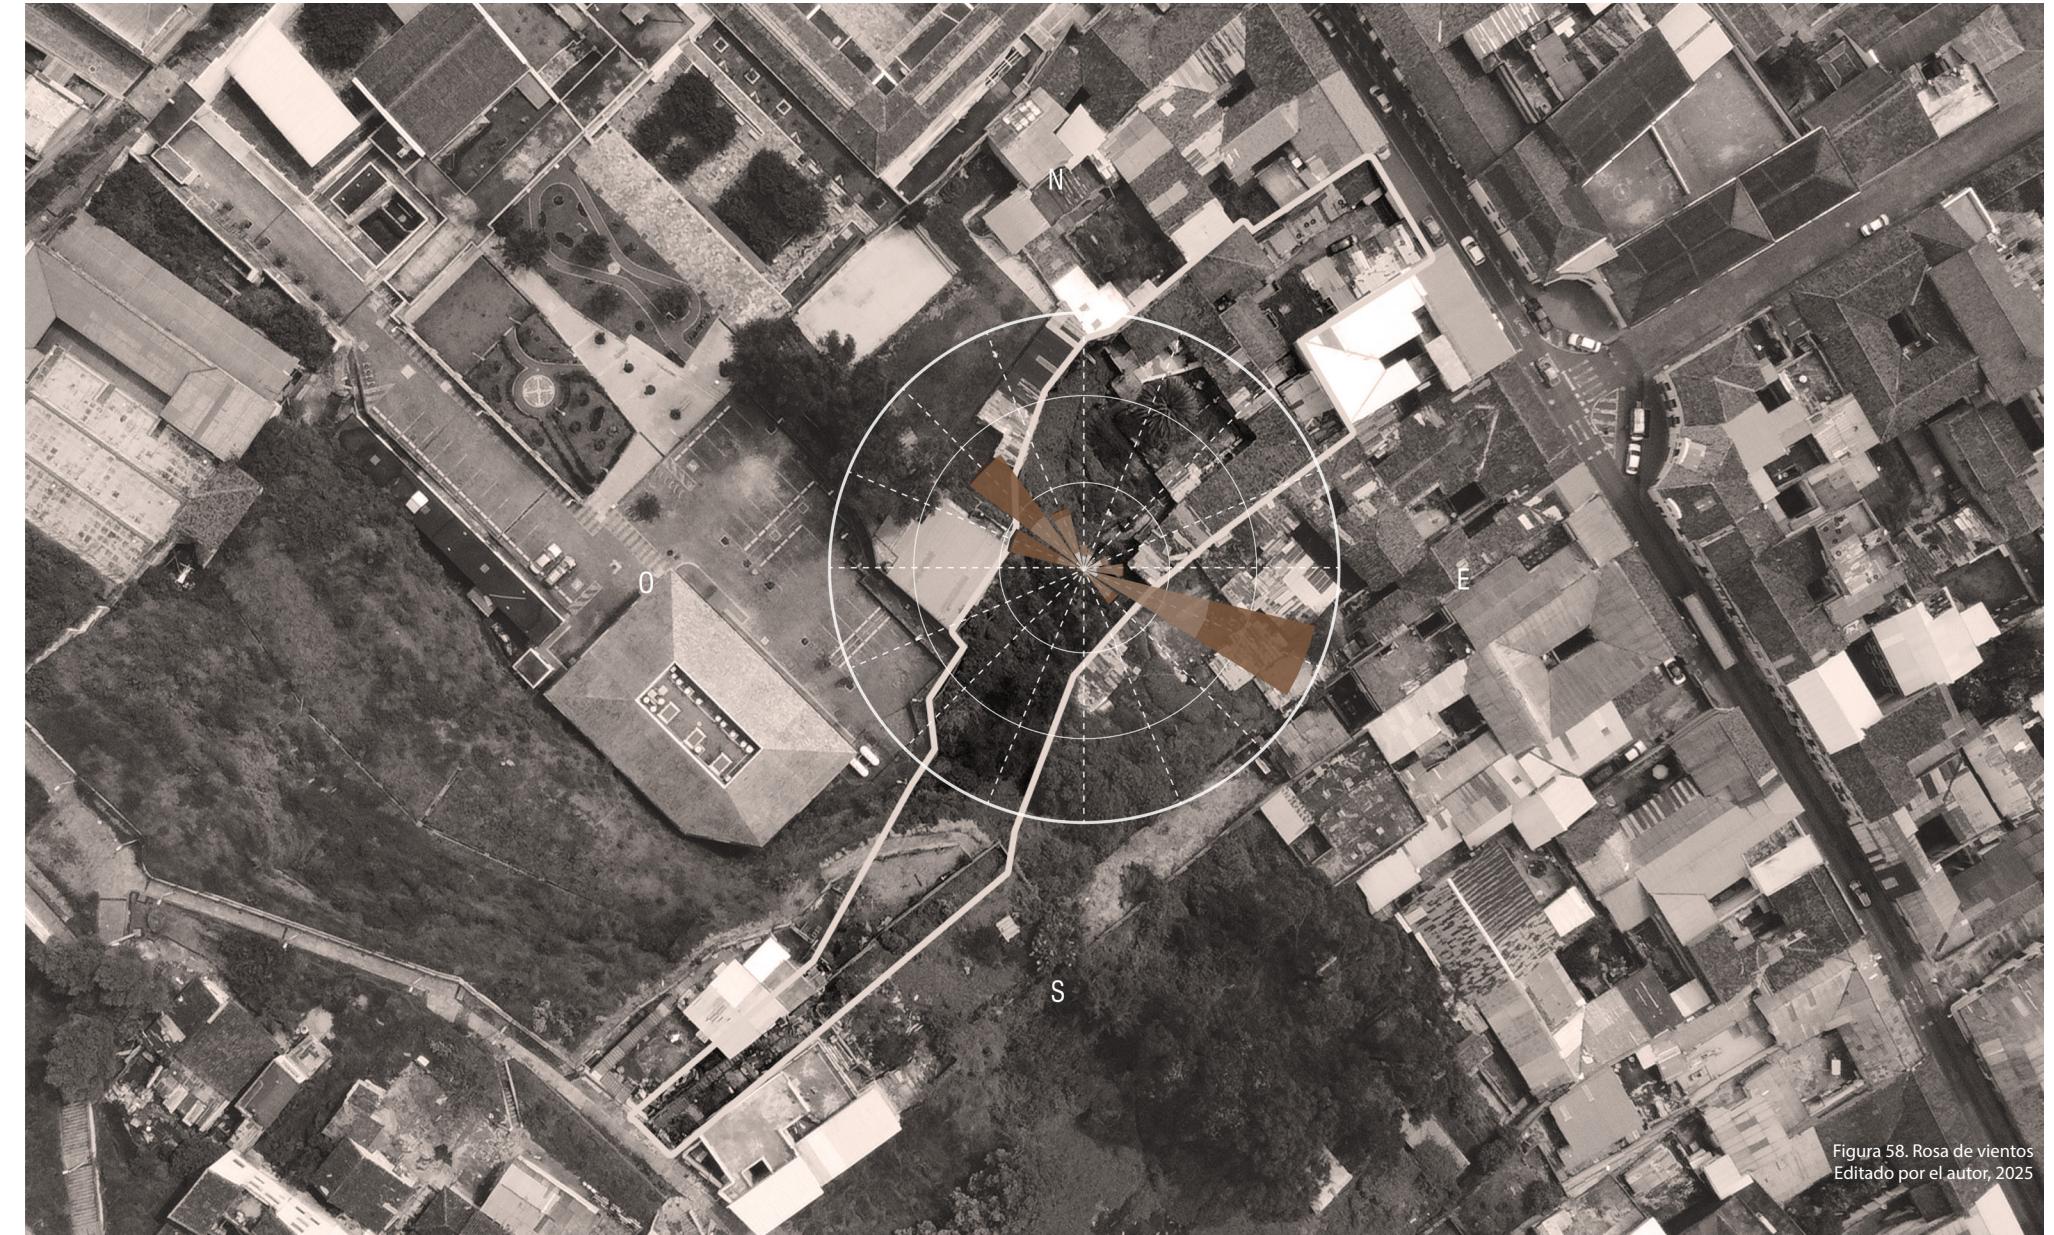
Figura 58. Rosa de vientos
Editado por el autor, 2025

- < 2 km/h
- 2 - 5 km/h
- 5 - 10 km/h
- 10 - 20 km/h
- 20 - 30 km/h

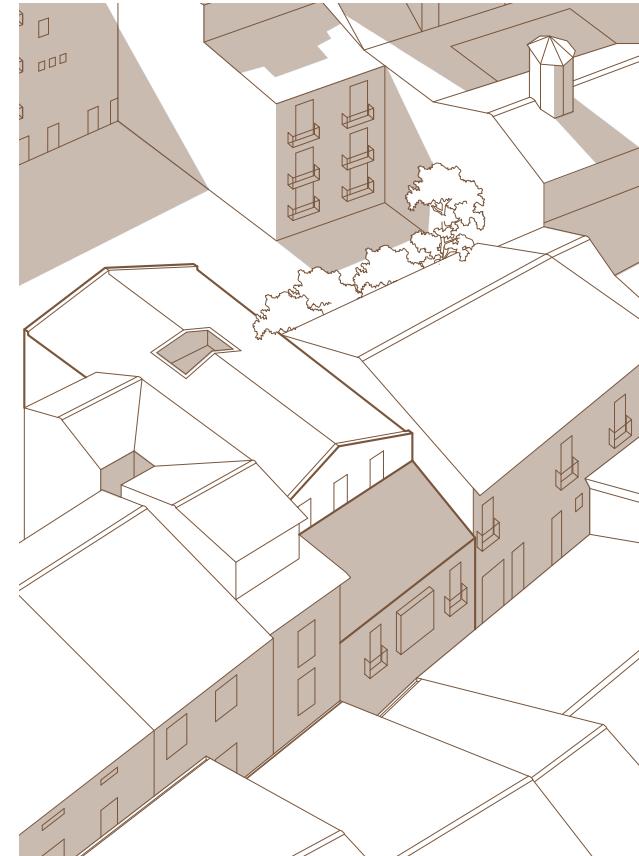
Figura 66. Axonometría general entorno urbano
Fuente: Google Earth. Elaborado por el autor, 2025

El Albergue Santiago Apóstol se ubica en el antiguo Liceo histórico artístico de Logroño (véase figura 66). Según se indica, "esta reforma consistió en la recuperación de un edificio en estado de abandono que había estado siendo utilizado, durante los últimos años del XX, como depósito de chatarra y cochera." Esta transformación permitió devolverle vida y funcionalidad a una construcción con gran valor histórico y arquitectónico para la ciudad.

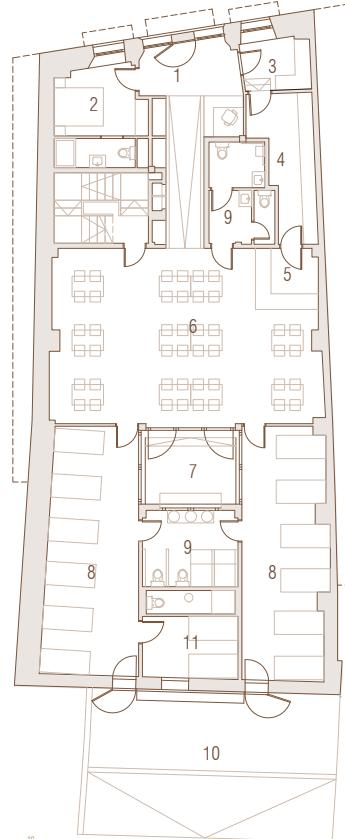
Planta baja

1. Acceso
2. Hospitalero
3. Almacen
4. Cocina
5. Bar
6. Desayunos
7. Patio
8. Literas
9. Aseos
10. Patio manzana
11. Habitaciones

8. Literas
9. Aseos
11. Habitaciones
12. Lavanderia

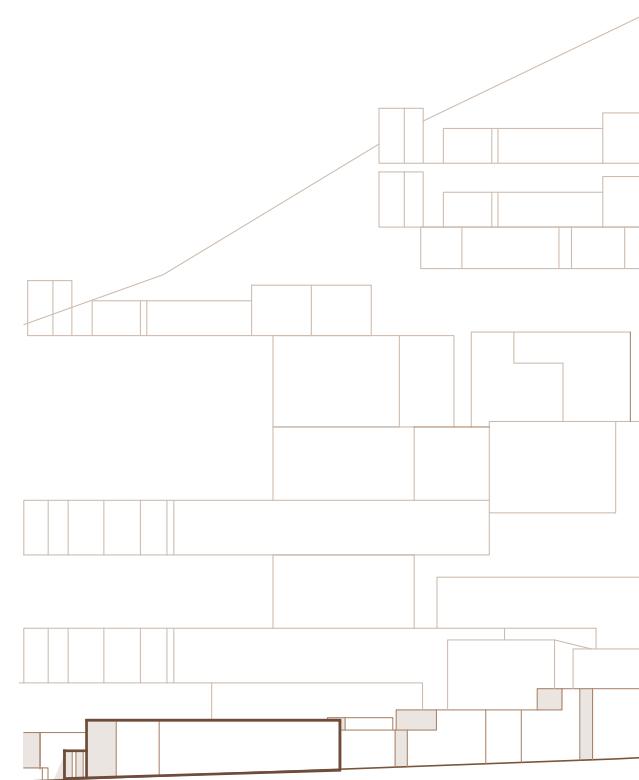
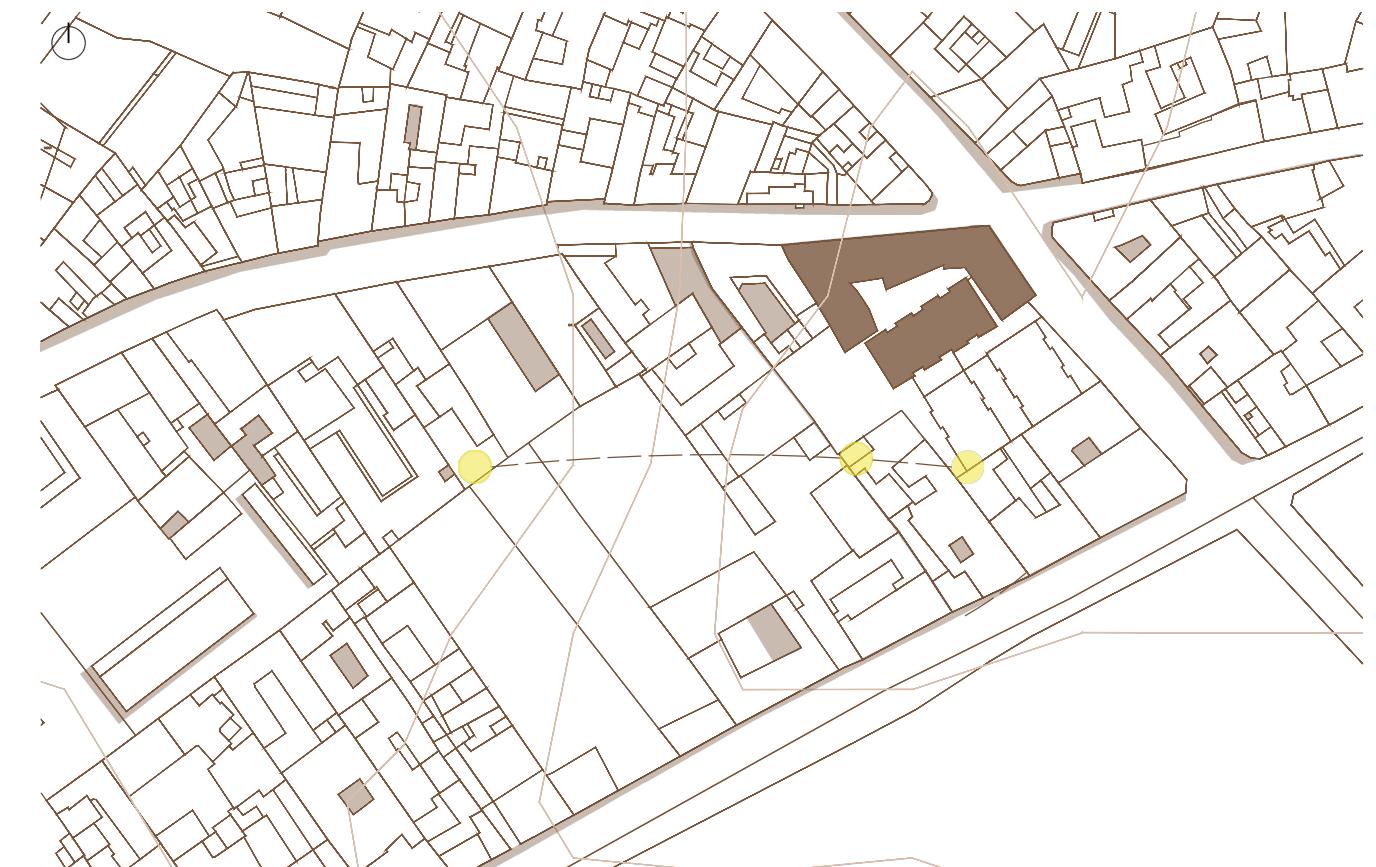
Figura 80. Axonometría general entorno urbano
Elaborado por el autor, 2025

La ubicación del centro responde a un análisis sensible del entorno patrimonial y del contexto urbano (véase figuras 80 y 81). La orientación del edificio y su disposición en el terreno permiten aprovechar la luz natural y promover ambientes interiores confortables y saludables para los usuarios. Elementos como patios internos y grandes ventanales facilitan la ventilación cruzada y el ingreso controlado de luz, lo que contribuye al bienestar de los pacientes y del personal. El proyecto combina funcionalidad, respeto al patrimonio y sensibilidad hacia las necesidades de salud mental en la ciudad.

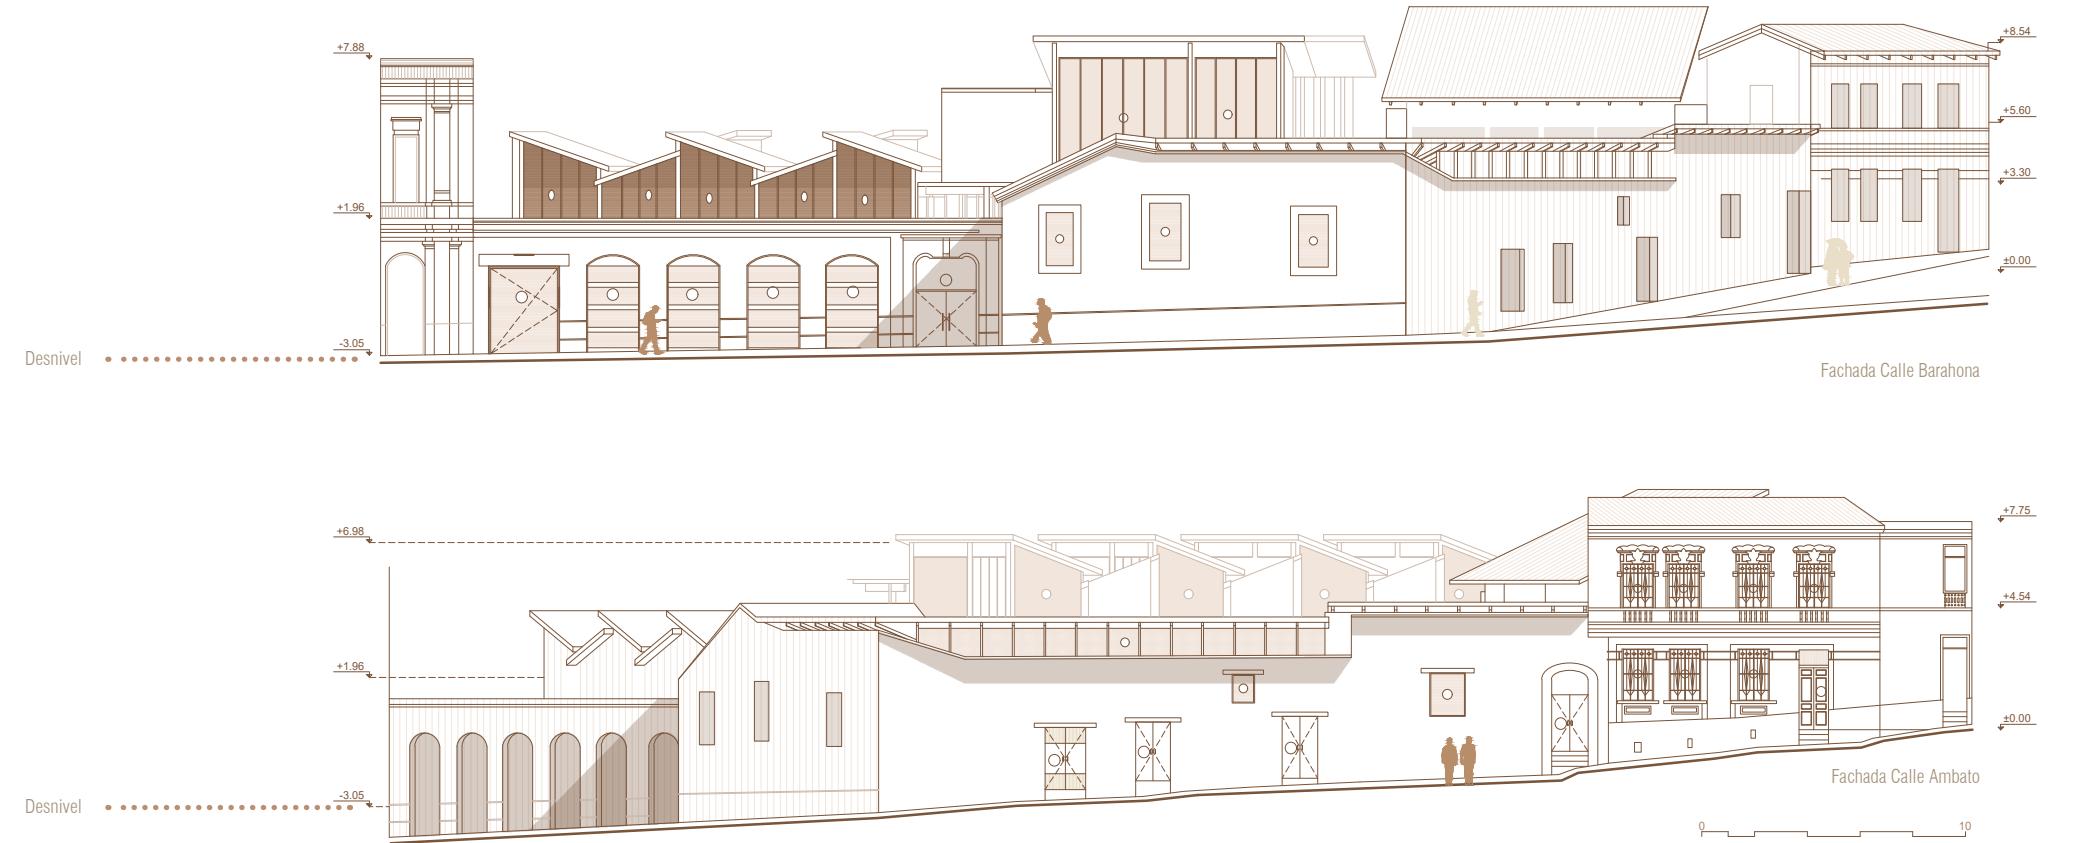
Figura 82. Fachadas referente
Fuente: ArchDaily. Elaborado por el autor, 2025

En la figura 82 se puede ver como el terreno del proyecto presenta una topografía inclinada que inicia en la cota N 0.00 sobre la calle Ambato y desciende hasta alcanzar un desnivel de 3.05 metros en la calle Barahona. Esta condición natural del sitio ha sido aprovechada en el diseño arquitectónico, permitiendo que el proyecto se adapte al terreno mediante la generación de varios niveles. Esta estrategia no solo responde a la pendiente del lote, sino que también facilita una mejor organización espacial, accesos diferenciados y una integración armónica con el entorno urbano existente.

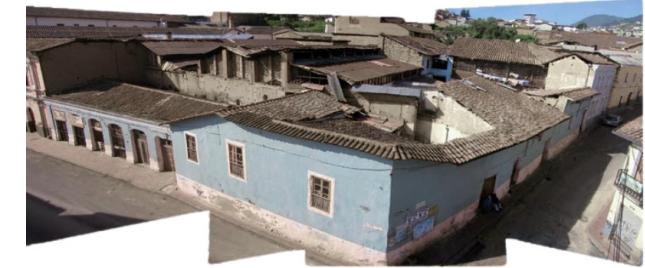
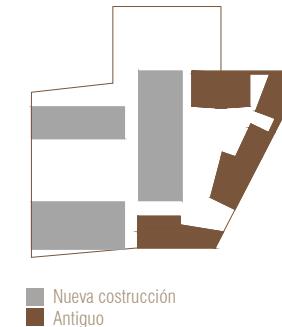
Figura 86. Distribución de volúmenes
Fuente: AIB ArchitectureObras. Elaborado por el autor, 2025

La composición volumétrica del proyecto responde a una estrategia de integración entre lo existente y lo nuevo (veáse figura 86). Se conservaron cinco bloques originales, distribuidos a lo largo del predio, los cuales definen patios duros y blandos que articulan los recorridos y generan espacios de respiro dentro del conjunto. La nueva volumetría se emplaza respetando las proporciones y alturas de las construcciones preexistentes, adaptándose al contexto sin imponerse. Como se puede ver en la figura 87 en la propuesta de cubiertas toma como referencia las formas inclinadas del antiguo galpón, reinterpretándolas con nuevos materiales para mantener la continuidad visual y reforzar la identidad del lugar.

Pendientes hacia ambos lados, respondiendo a requerimientos funcionales contemporáneos.

Esta relación entre llenos y vacíos, junto con el juego de alturas y pendientes, permite una lectura armónica del conjunto, donde la arquitectura contemporánea dialoga con el patrimonio sin mimetizarse ni competir con él.
