TESIS PREVIA A LA OBTENCIÓN DEL TÍTULO DE ARQUITECTO

CENTRO DE ASISTENCIA SOCIAL Y DE ESTADÍA DE CORTA ESTANCIA PARA PERSONAS EN
SITUACIÓN DE CALLE EN LA PARROQUIA CENTRO HISTÓRICO DE QUITO

Trabajo de Integración Curricular para
la obtención del Título de Arquitecto

Universidad Internacional del Ecuador
Facultad de Arquitectura
Entregable: Dossier

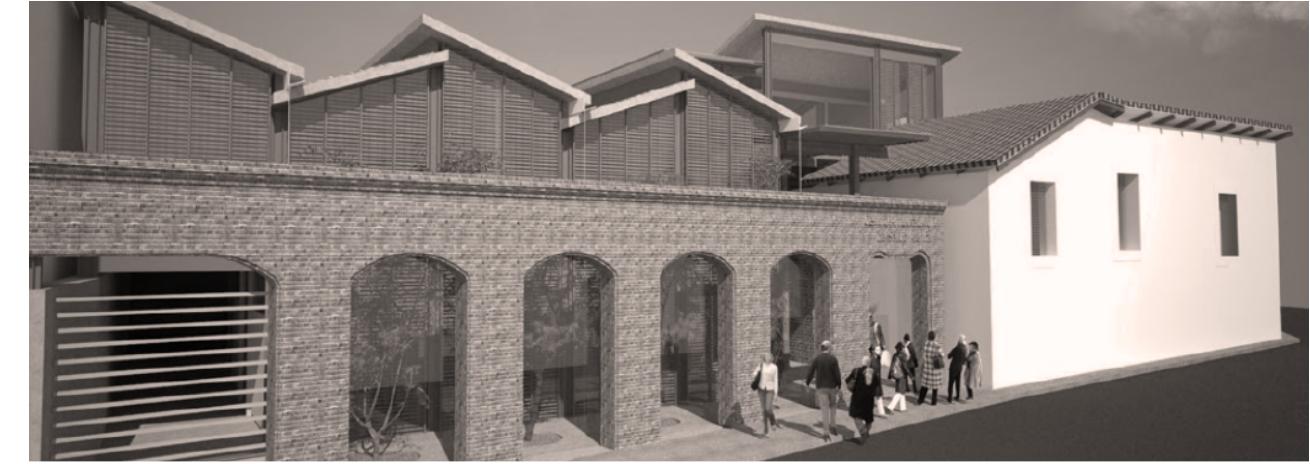
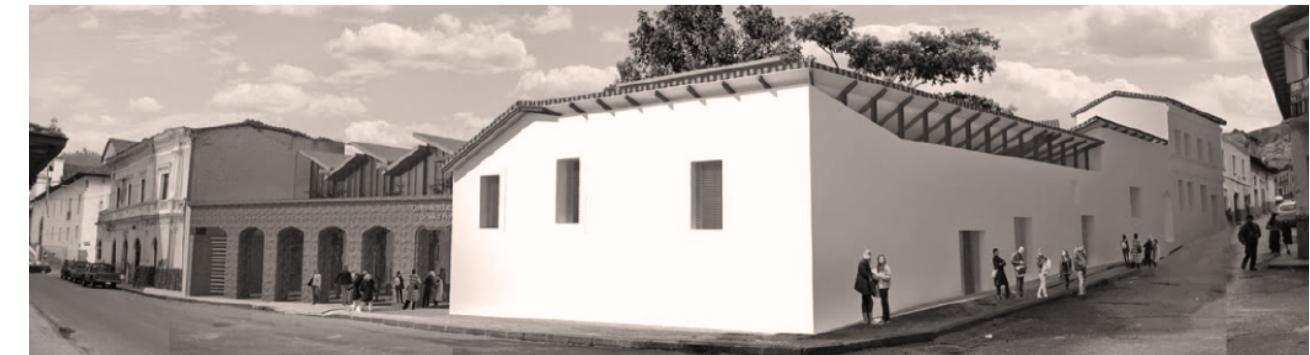
Figura 88. Renders del referente
Fuente: AIB ArchitectureObras. Elaborado por el autor, 2025

El cerramiento del proyecto se resuelve a partir de una combinación entre elementos preexistentes y nuevas intervenciones (véase figura 88). Por un lado, los bloques antiguos conservados conforman parte del límite físico del predio, aprovechando su ubicación perimetral. En los accesos principales, tanto peatonal como vehicular, se incorporaron muros de ladrillo que responden al lenguaje material del entorno y marcan la transición entre el espacio público y el interior. En la arquitectura nueva, el cerramiento se complementa con envolventes de fachada más livianas, como mamparas de vidrio, que permiten el ingreso controlado de luz natural, otorgan transparencia visual desde ciertos ángulos y refuerzan la idea de apertura y accesibilidad en un equipamiento de salud mental comunitario.

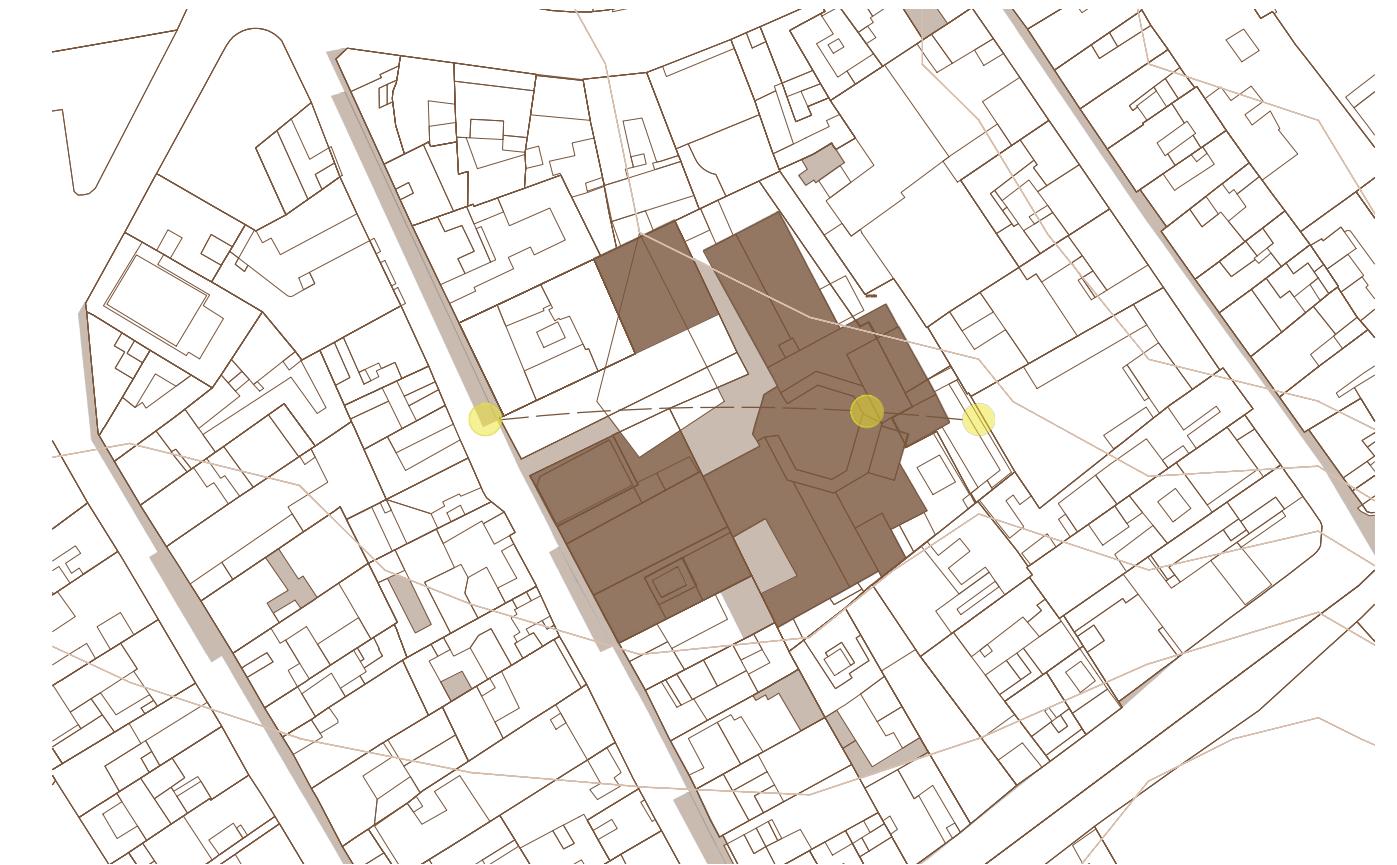
Figura 94. Emplazamiento del referente
Elaborado por el autor, 2025

El Albergue San Juan de Dios se encuentra estratégicamente ubicado en un sector accesible y céntrico de la ciudad, facilitando el acceso tanto para las personas en situación de vulnerabilidad como para los colaboradores y voluntarios que brindan apoyo. Su emplazamiento permite una conexión directa con servicios públicos esenciales, centros de salud y redes comunitarias, lo que potencia la eficacia de su labor social. Además, el entorno del albergue ofrece un espacio seguro y acogedor, donde quienes llegan en busca de refugio pueden encontrar no solo protección física, sino también un ambiente propicio para la recuperación y el desarrollo integral. Esta ubicación refleja el compromiso del albergue con la inclusión y la atención humanizada, siendo un punto de encuentro para la esperanza y la solidaridad en la ciudad (véase figuras 93 y 94).

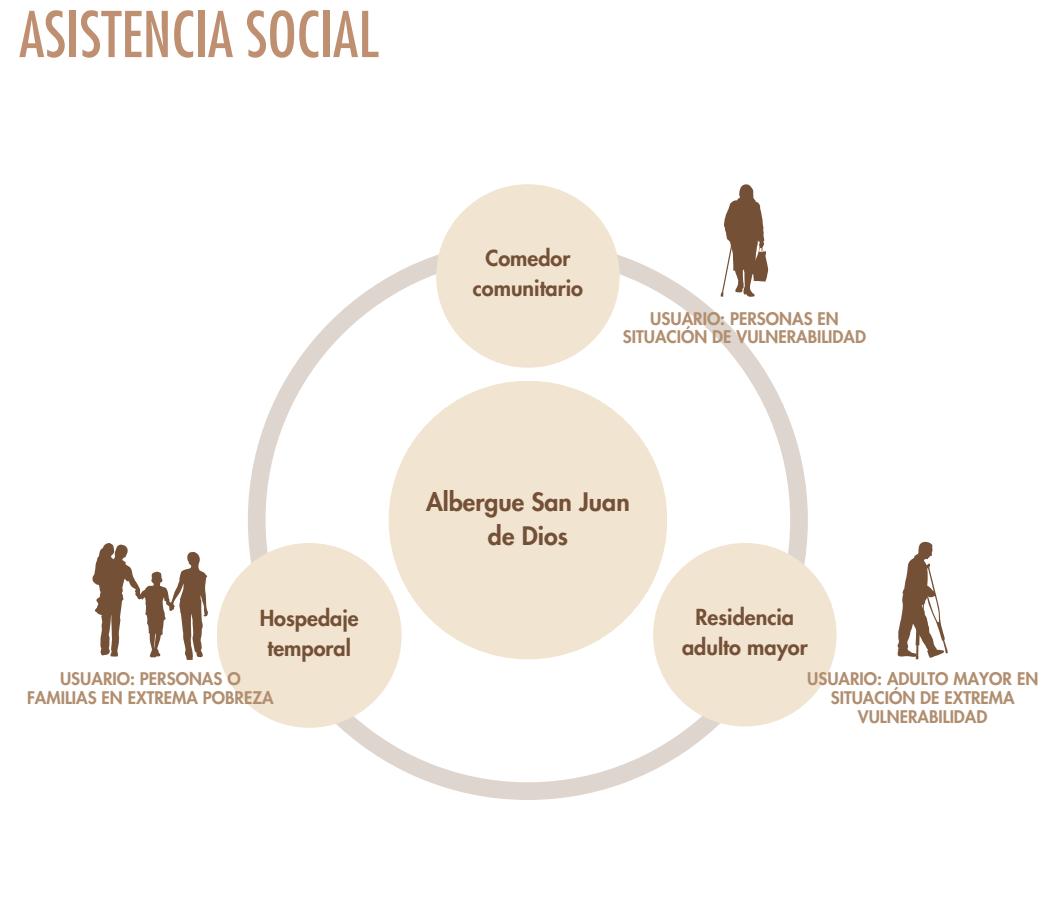
El programa arquitectónico incluye espacios generales como ingreso y seguridad, parqueadero, sala de espera, lockers, duchas, lavandería, farmacia, áreas de escucha y apoyo psicológico, comedor, cocina, talleres, habitaciones, áreas lúdicas, bodegas y capilla. Además, se contemplan zonas especializadas para adultos mayores con habitaciones, enfermería, terapia física, área verde, comedor, área sensorial y televisión; así como la comunidad interna de hermanos religiosos.

- Ingreso y seguridad
- Parqueadero
- Sala de espera
- Lockers y almacenamiento
- Duchas y baños comunitarios
- Lavandería
- Farmacia
- Psicólogo
- Sala de escucha
- Pastoral / Voluntariado / Vinculación

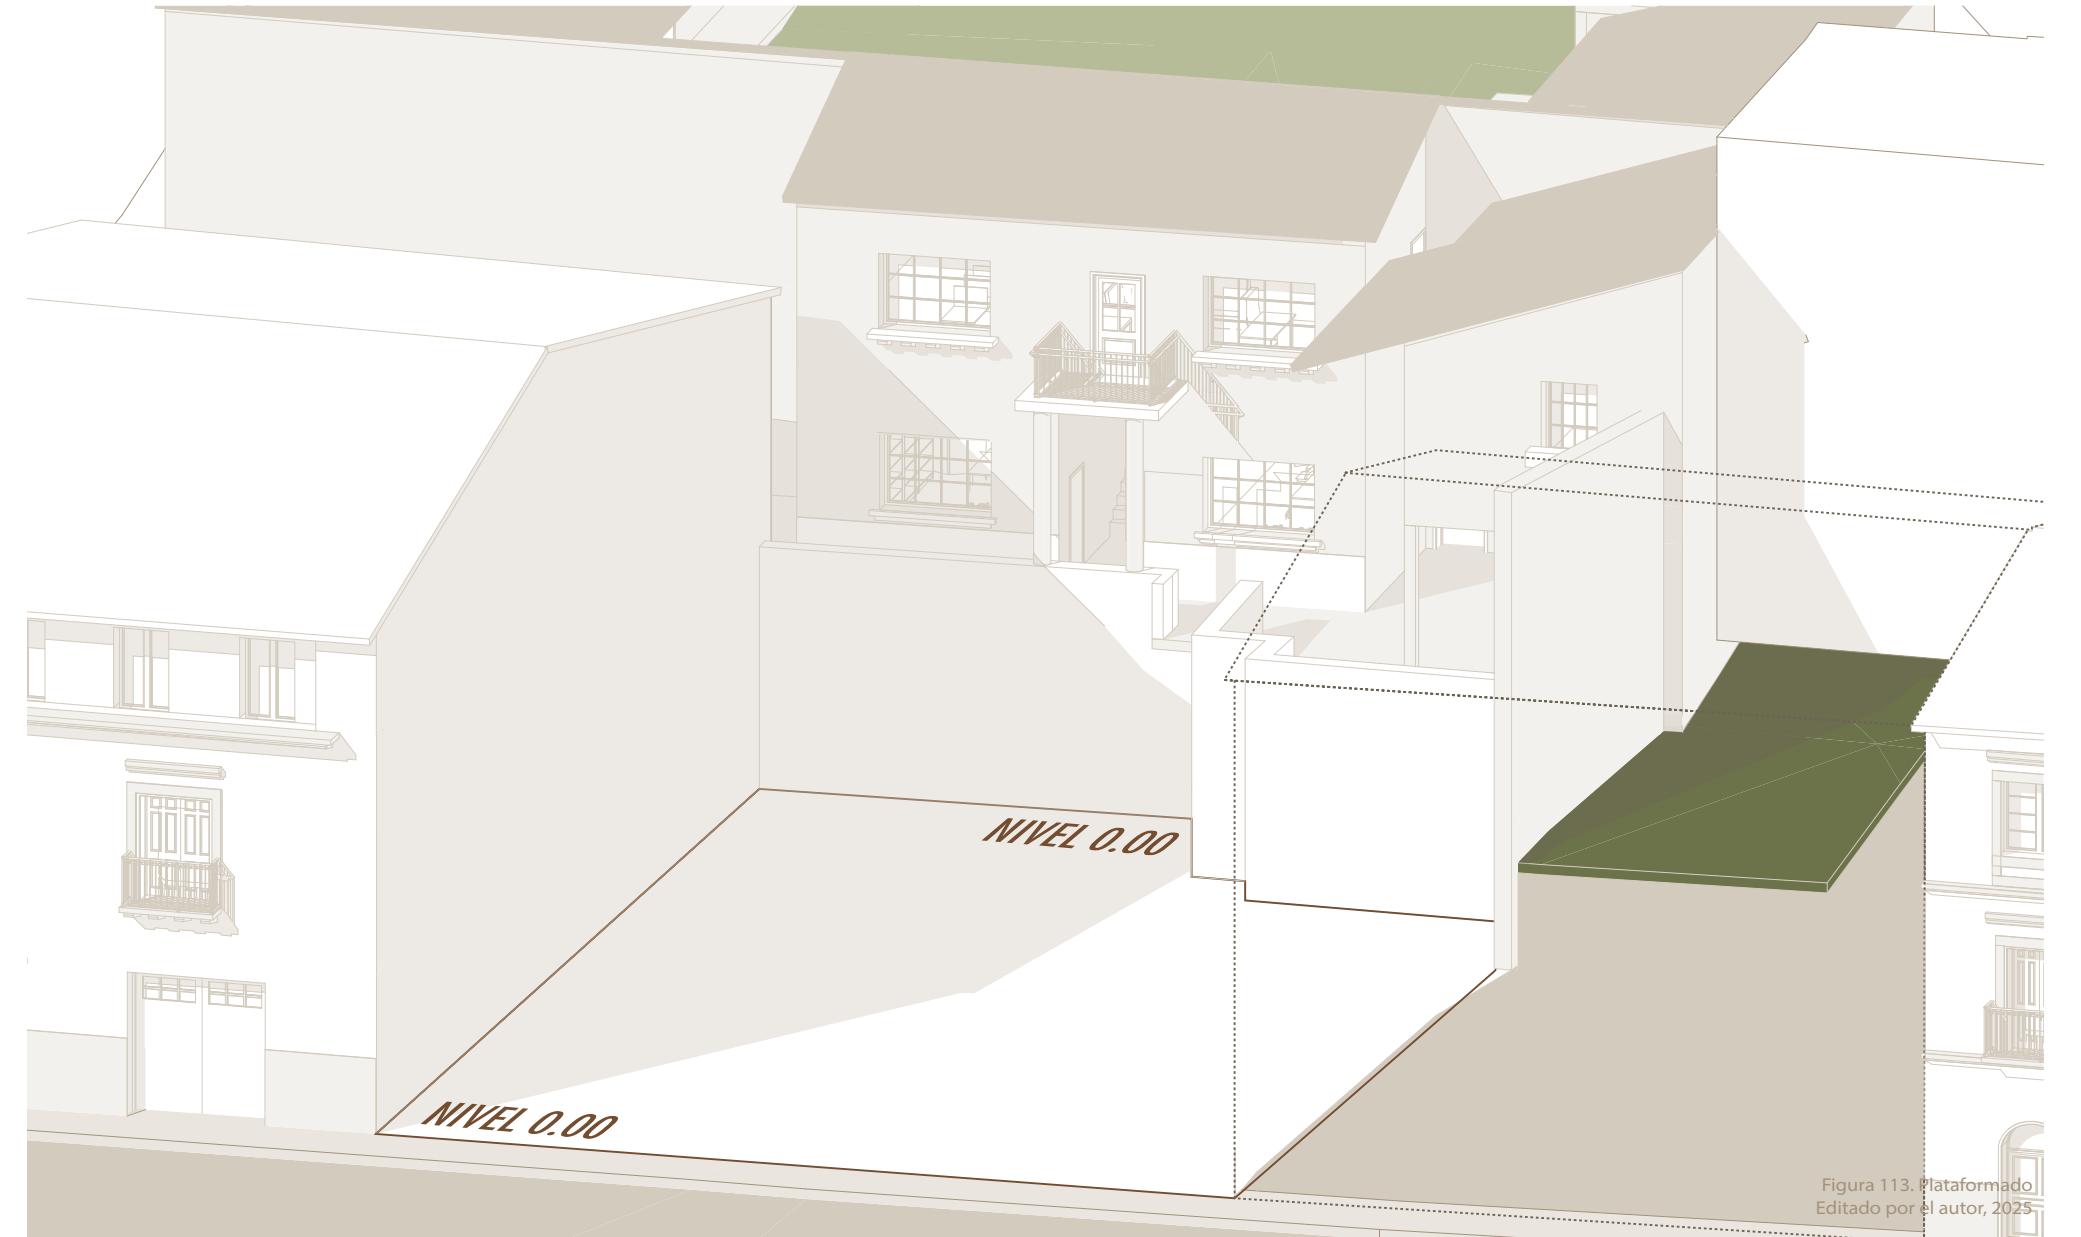
Para estabilizar el terreno y resolver la diferencia de cotas, se proyecta la construcción de un muro de contención ubicado en la parte frontal de la preexistencia. Esta intervención permite consolidar el talud y generar una plataforma frontal a nivel 0,00, estableciendo una base clara para el nuevo emplazamiento arquitectónico (figura 113).

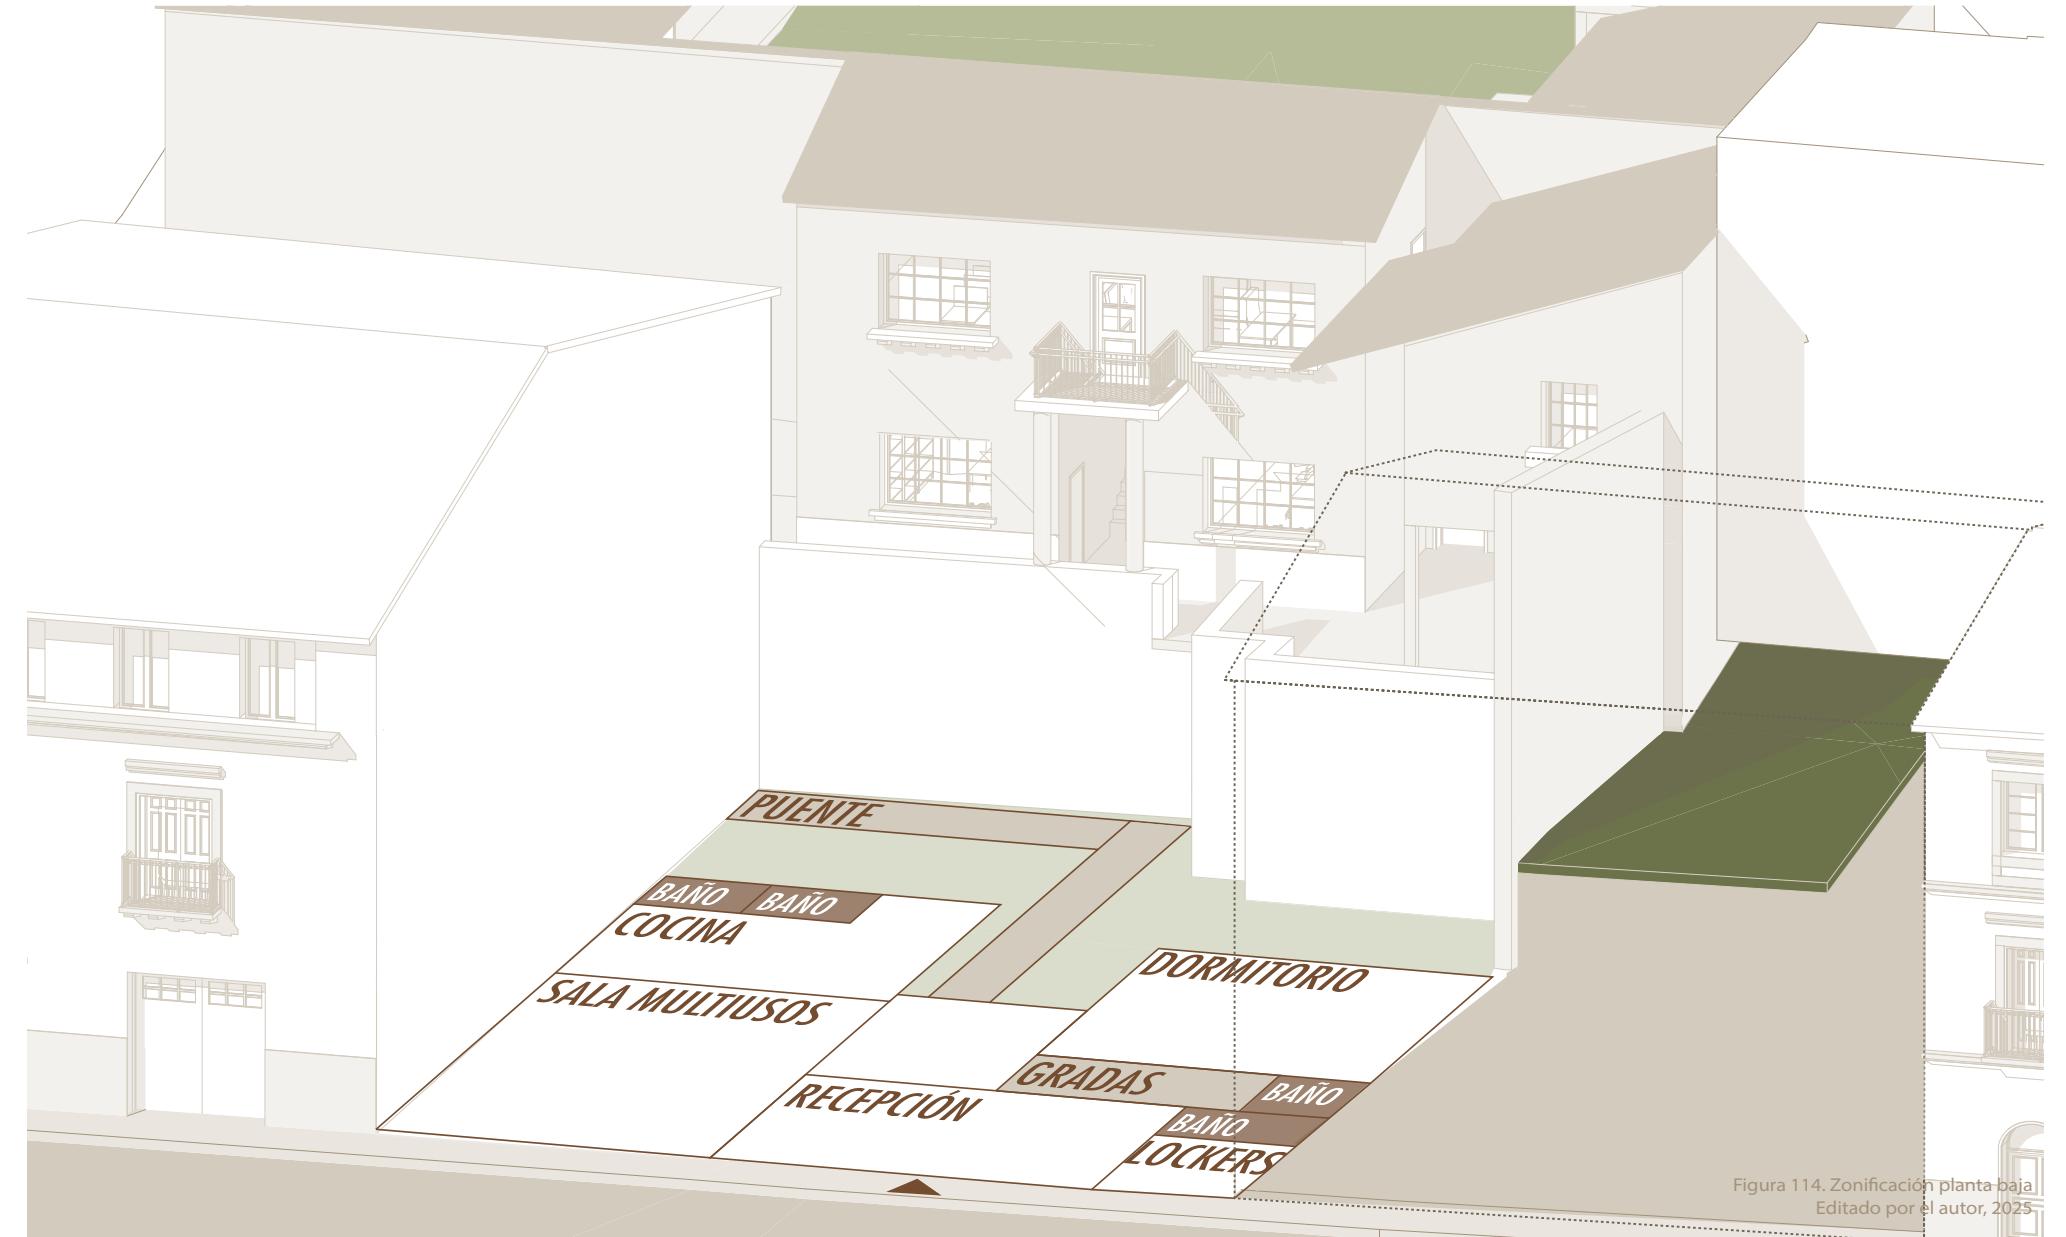
Figura 114. Zonificación planta baja
Editado por el autor, 2025

Asimismo, en este nivel se incorpora un dormitorio, cuya ubicación responde a criterios de accesibilidad y control, permitiendo su uso por parte de usuarios con movilidad reducida o necesidades específicas. Finalmente, se proyecta un puente de conexión que articula la nueva edificación con la preexistencia, garantizando una circulación continua (véase figura 114).

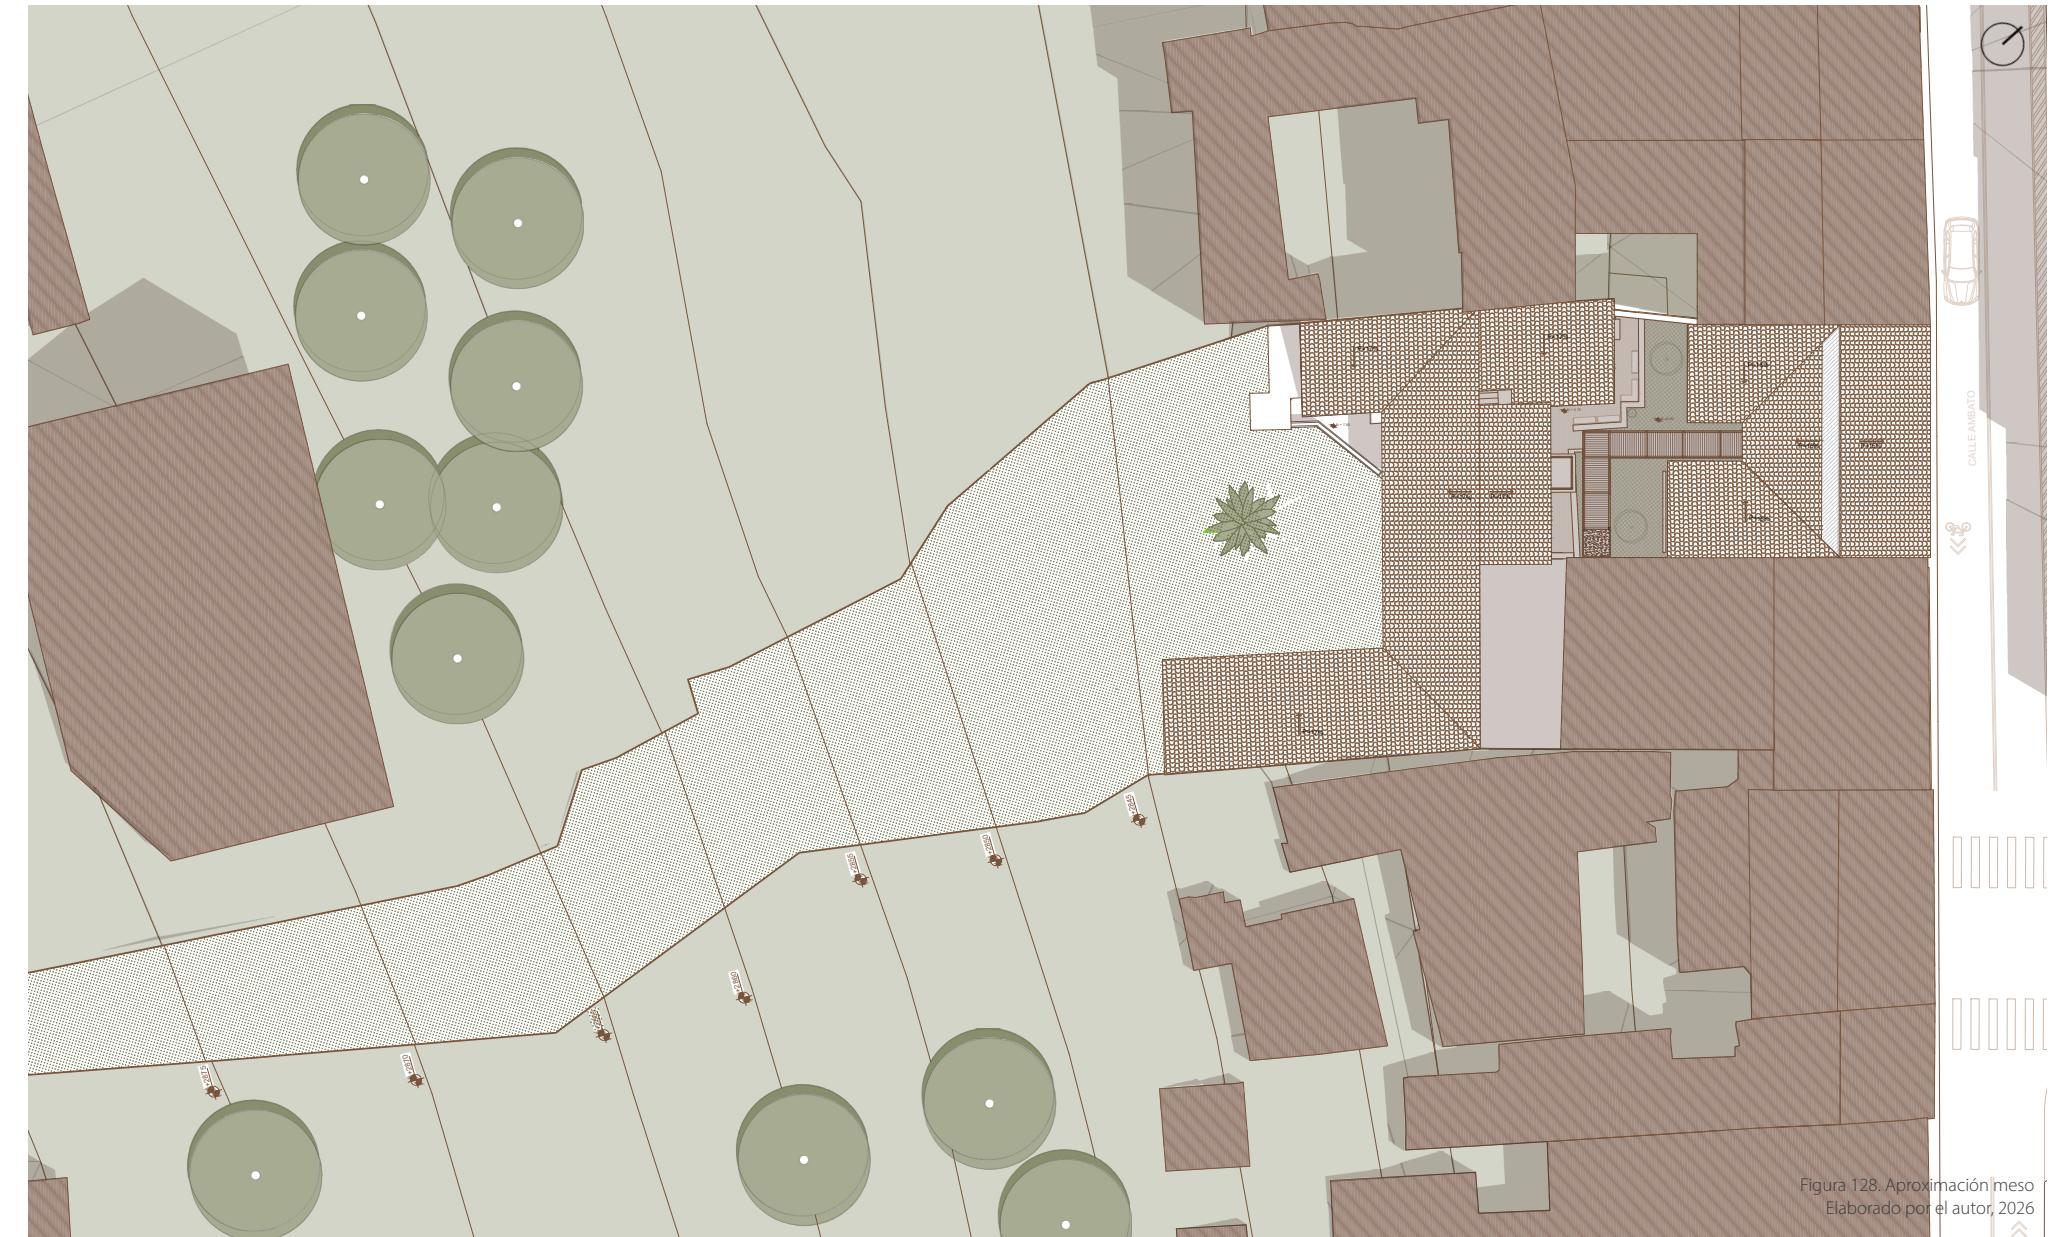
Figura 128. Aproximación meso
Elaborado por el autor, 2026

En la primera aproximación, representada a escala 1:200, se analiza la relación general del proyecto con su entorno inmediato. Esta vista permite comprender la implantación del edificio dentro del contexto urbano, su volumetría, alineaciones y relación con las edificaciones vecinas. A esta escala se destacan los límites del predio, la organización general del conjunto y la manera en que el proyecto se integra al tejido existente, permitiendo una lectura global de su posición, orientación y jerarquía dentro del contexto.

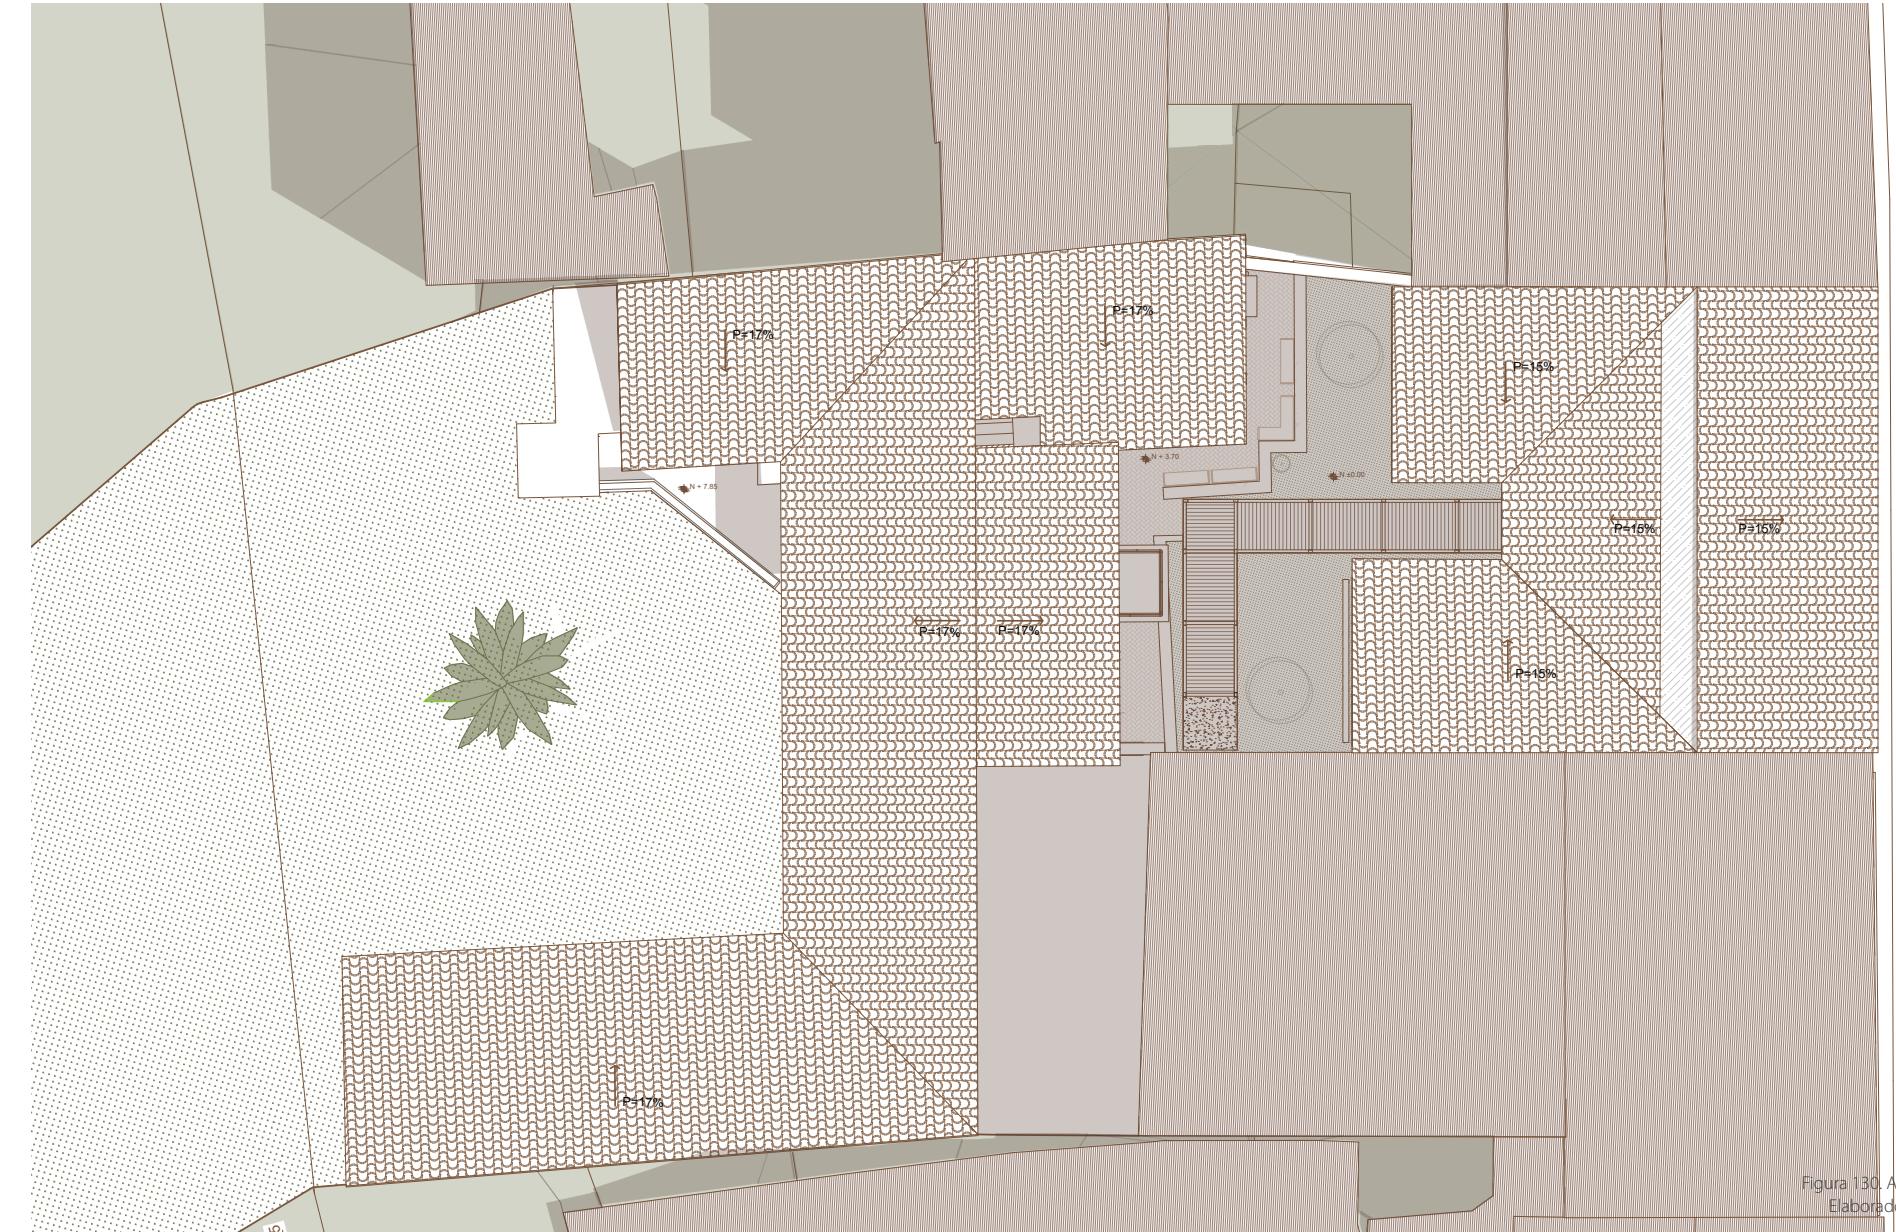
La segunda aproximación, desarrollada a escala 1:100, se enfoca en una lectura más detallada del proyecto, permitiendo analizar con mayor precisión los materiales, áreas exteriores, el puente entre la preeexistencia y la edificación nueva.

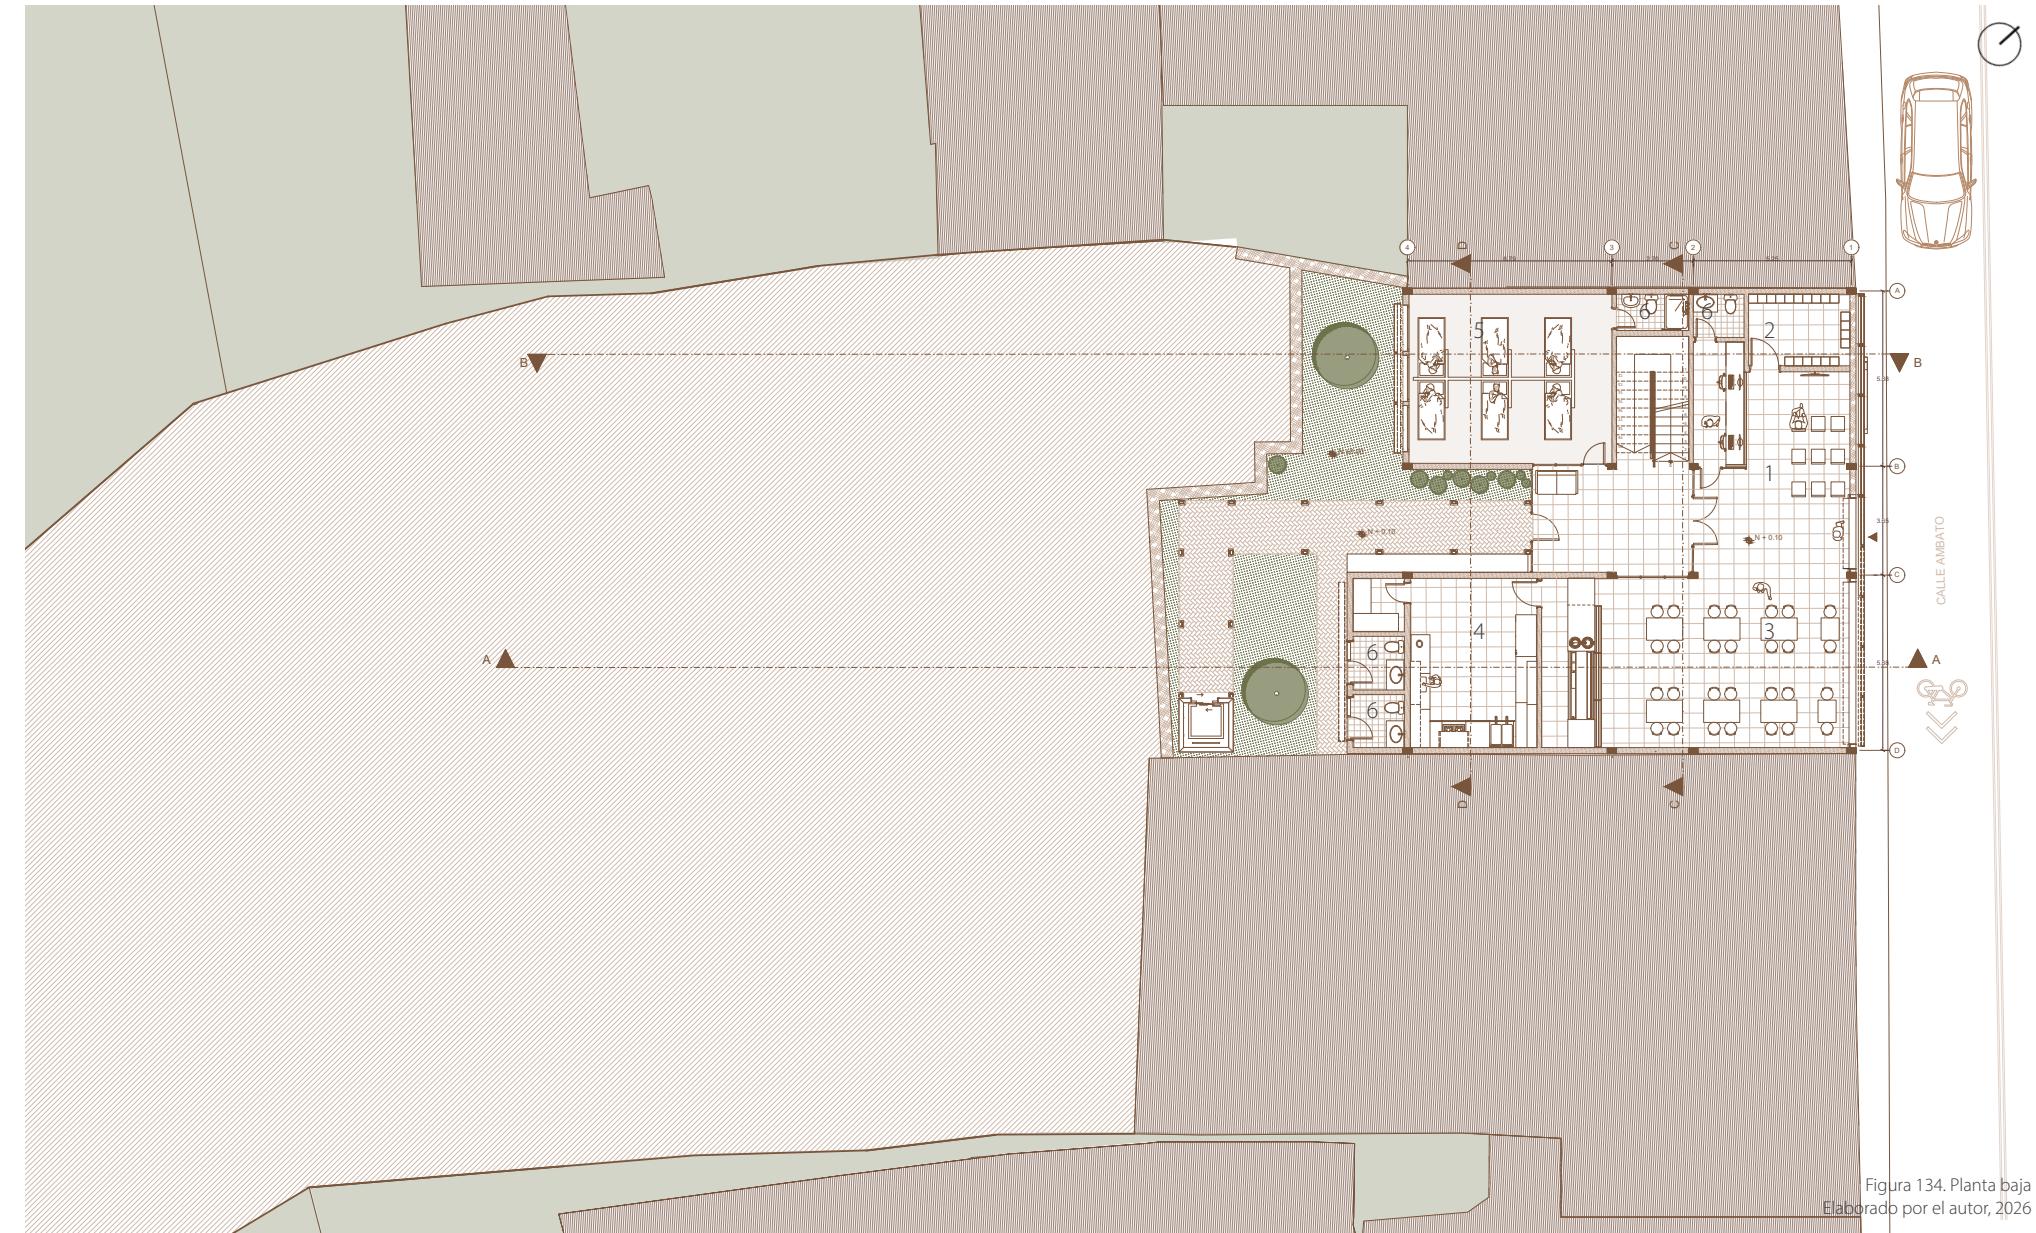
Figura 134. Planta baja
Elaborado por el autor, 2026

1. Ingreso y recepción
2. Lockers
3. Sala multiuso
4. Cocina y bodega de alimentos
5. Dormitorio
6. Baño

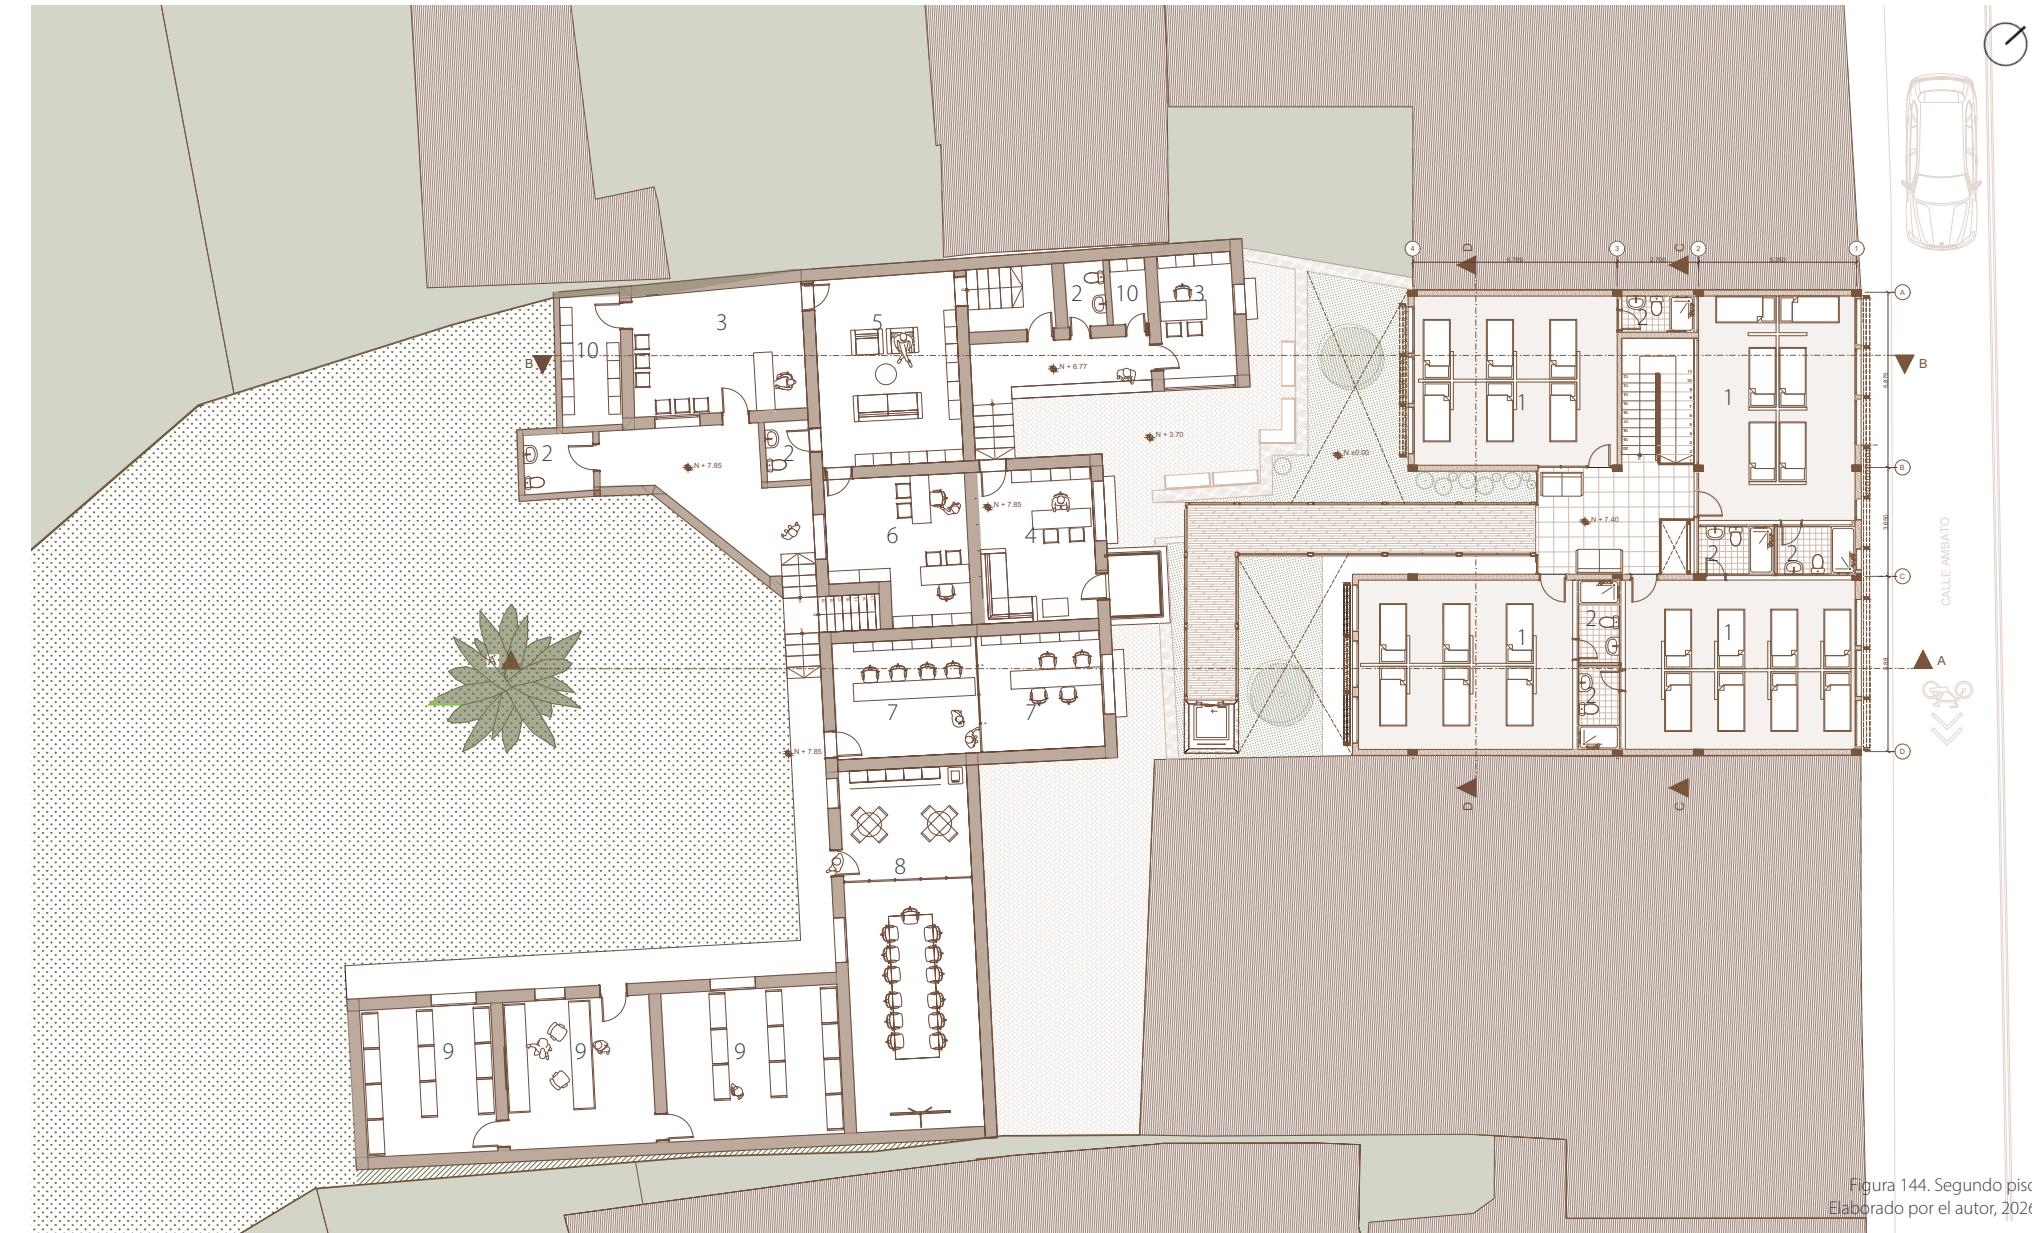
Figura 144. Segundo piso
Elaborado por el autor, 2026

1. Dormitorio
2. Baño
3. Administración
4. Coordinador general
5. Sala de descanso
6. Coordinadores de donaciones
7. Talento humano
8. Sala de reuniones / cafetería
9. Donaciones
10. Bodega

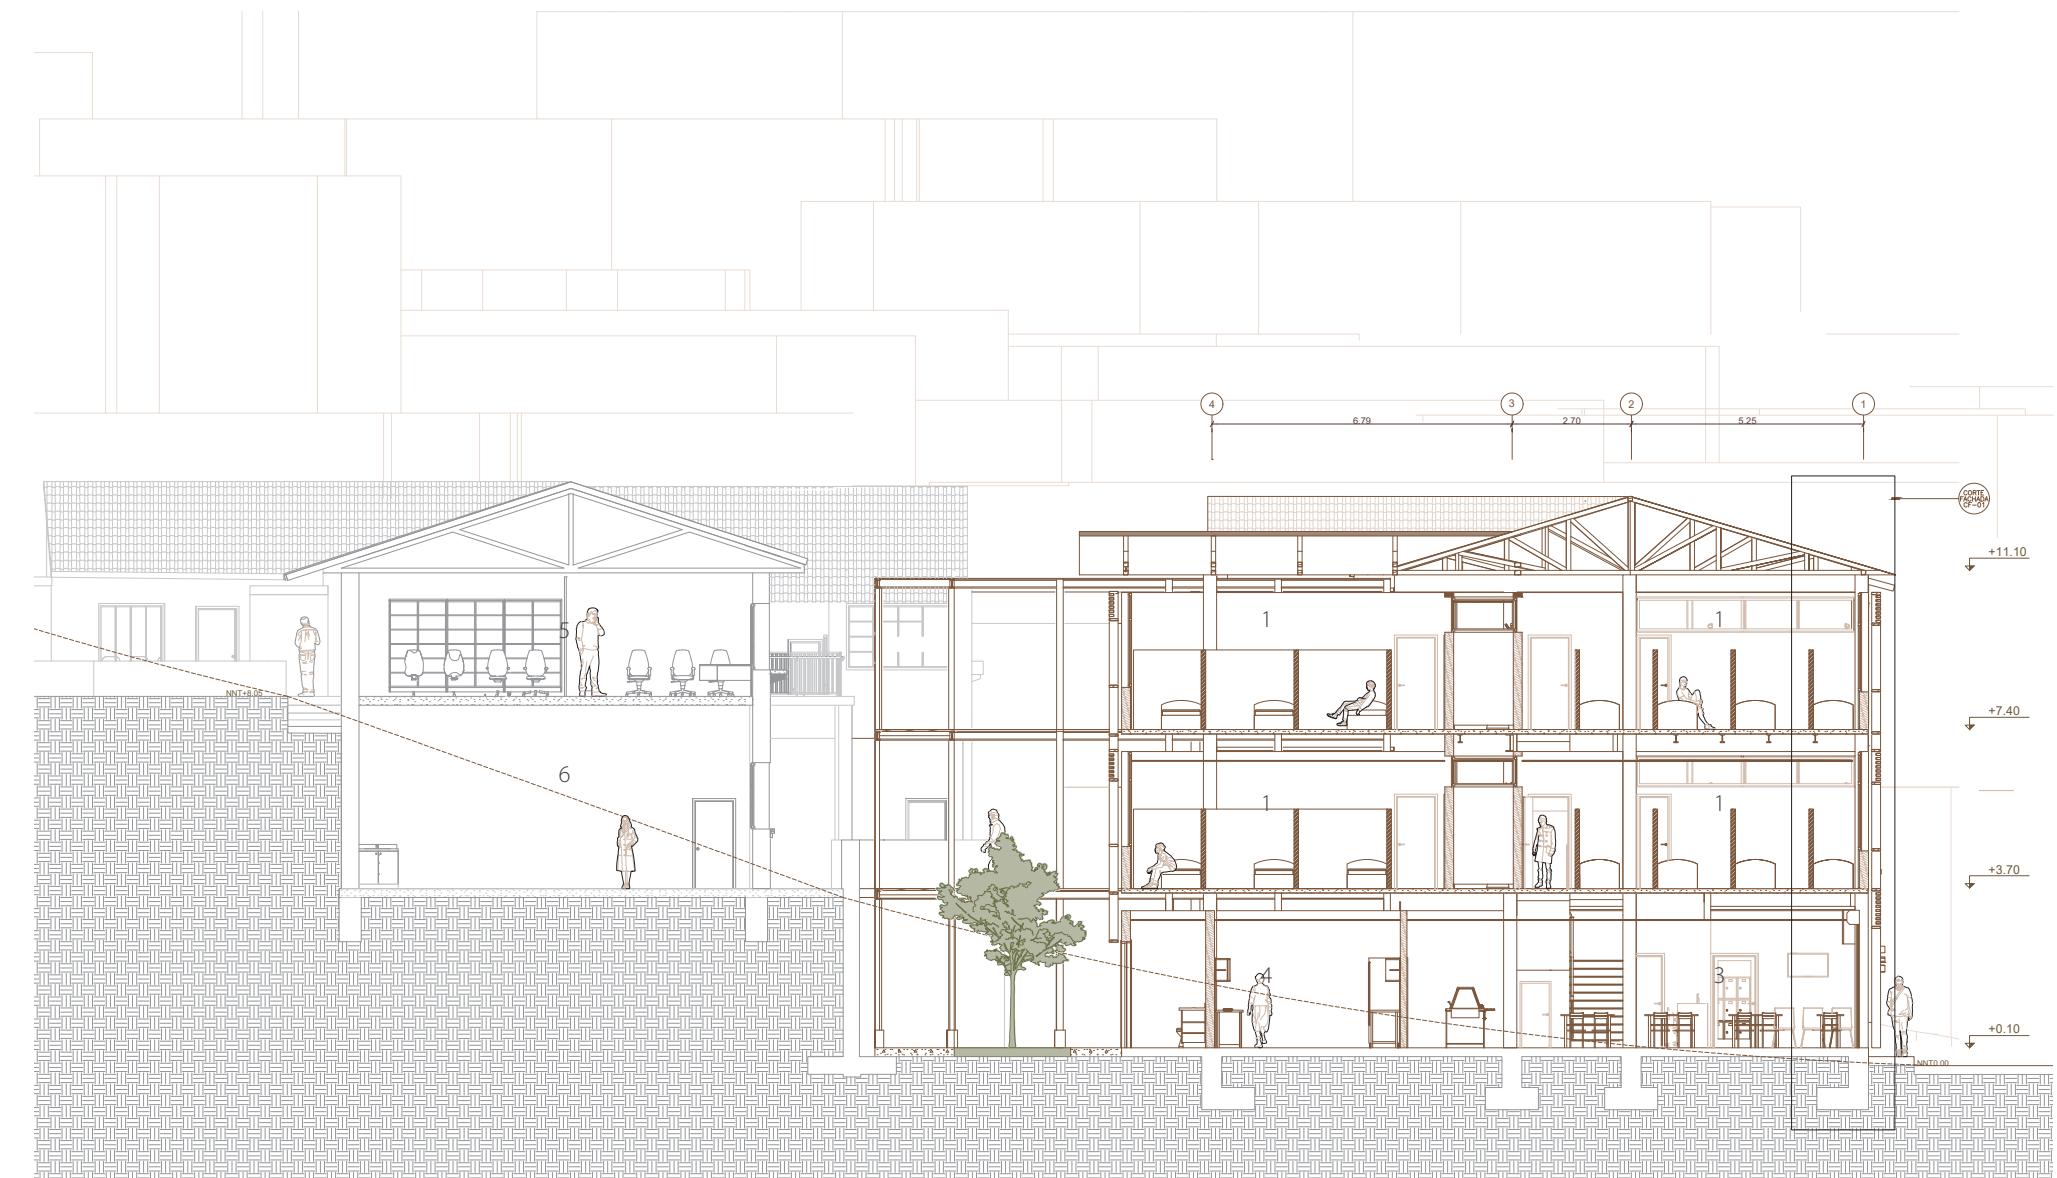
Figura 151. Corte longitudinal A-A
Elaborado por el autor, 2026

1. Dormitorio
2. Baño
3. Sala multiuso
4. Cocina
5. Talento humano
6. Medicina general
