TESIS PREVIA A LA OBTENCIÓN DEL TÍTULO DE ARQUITECTO

CENTRO DE ASISTENCIA SOCIAL Y DE ESTADÍA DE CORTA ESTANCIA PARA PERSONAS EN
SITUACIÓN DE CALLE EN LA PARROQUIA CENTRO HISTÓRICO DE QUITO

Trabajo de Integración Curricular para
la obtención del Título de Arquitecto

Universidad Internacional del Ecuador
Facultad de Arquitectura
Entregable: Dossier

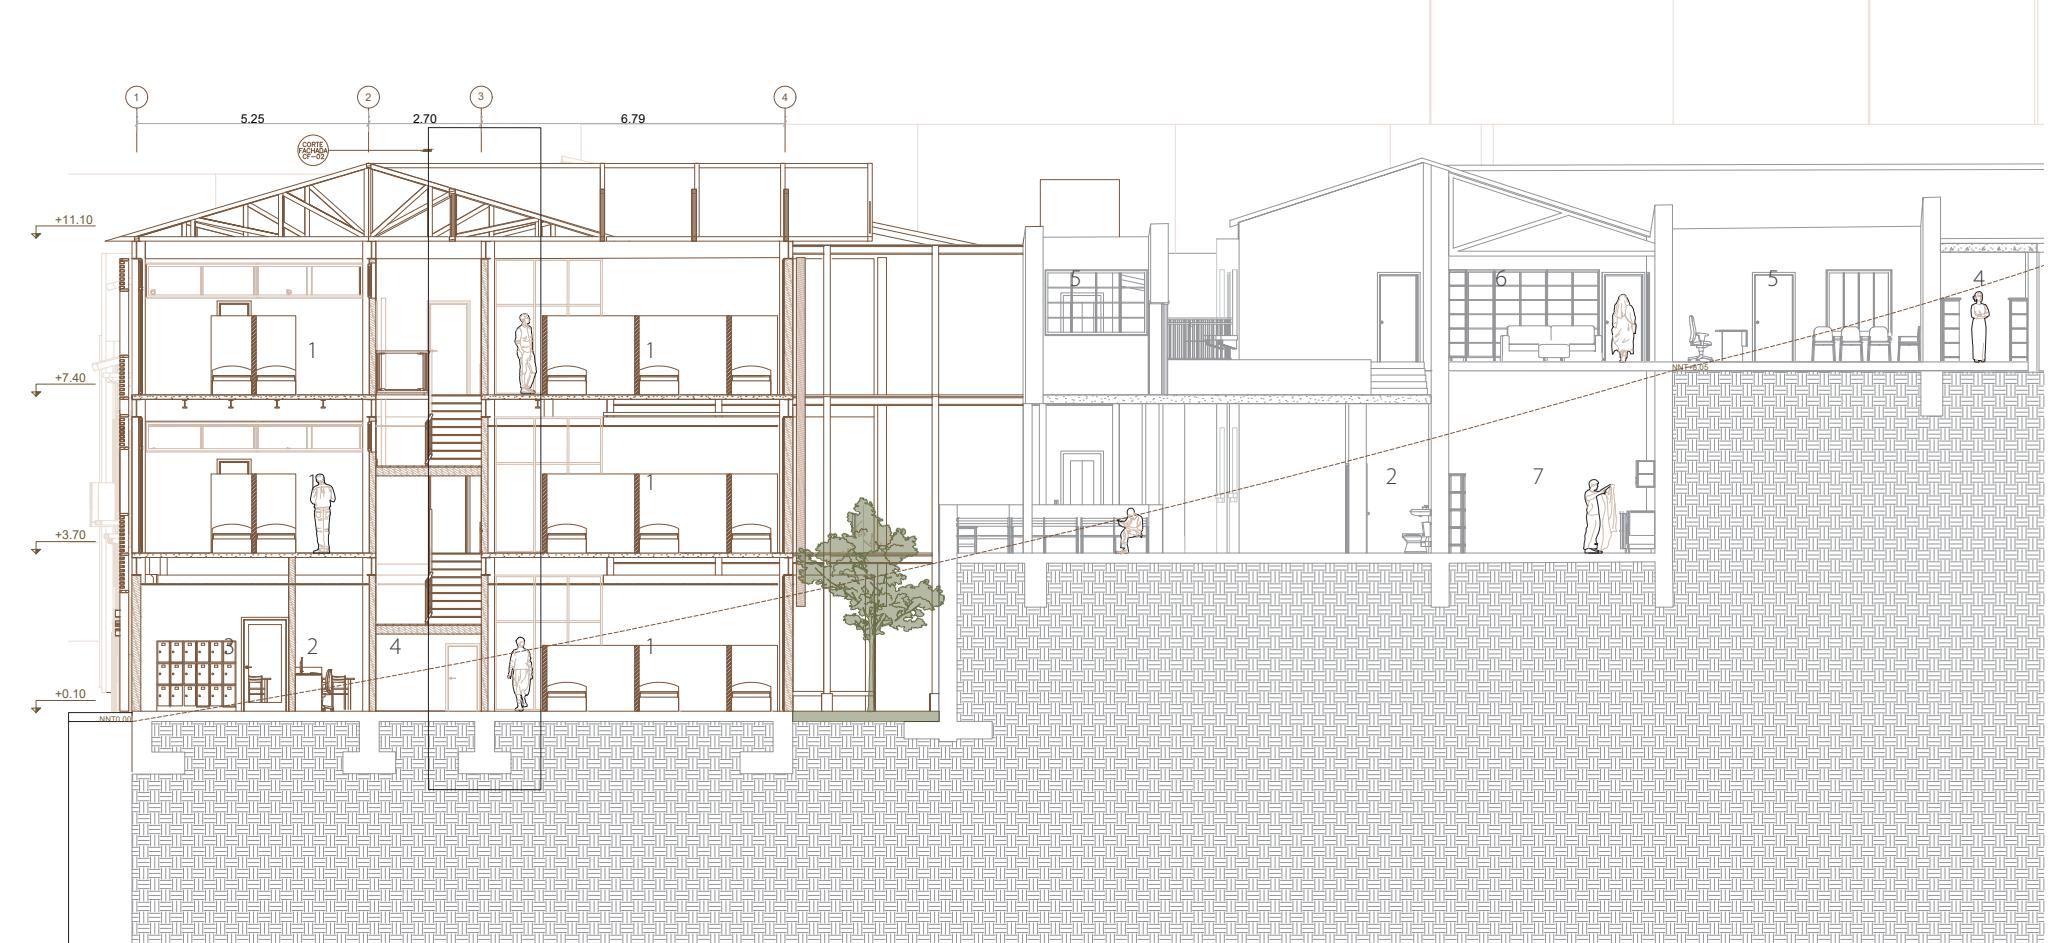
Figura 155. Corte longitudinal B-B
Elaborado por el autor, 2026

- 1. Dormitorio
- 2. Baño
- 3. Lockers
- 4. Bodega
- 5. Administración
- 6. Sala de descanso
- 7. Lavandería

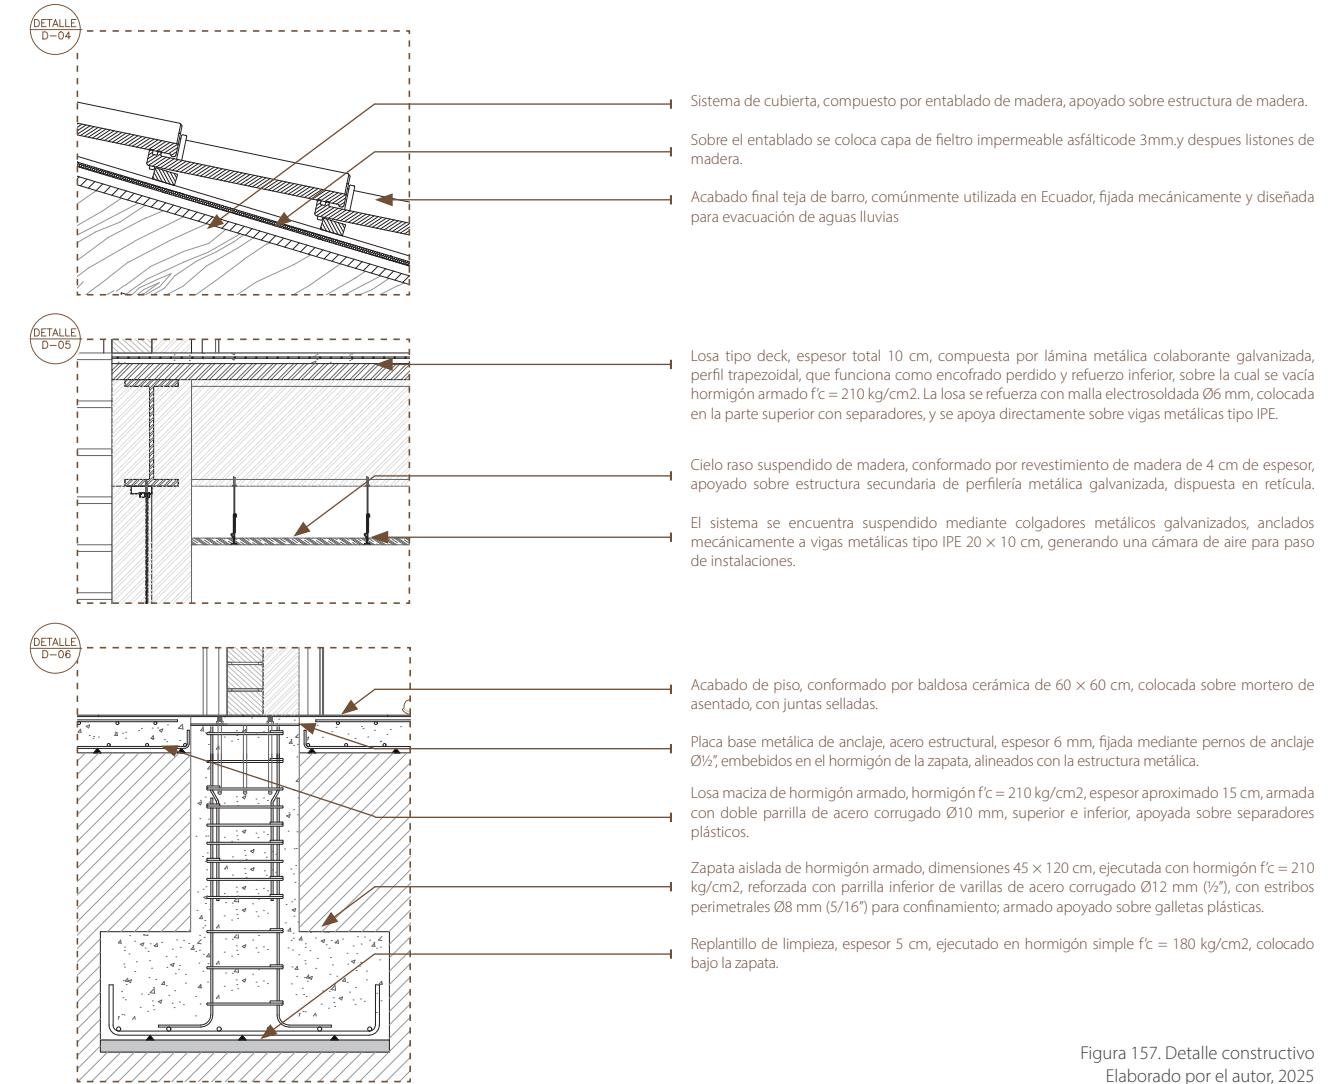
Sistema de cubierta, compuesto por entablado de madera, apoyado sobre estructura de madera. Sobre el entablado se coloca capa de fieltro impermeable asfáltico de 3mm y después listones de madera.

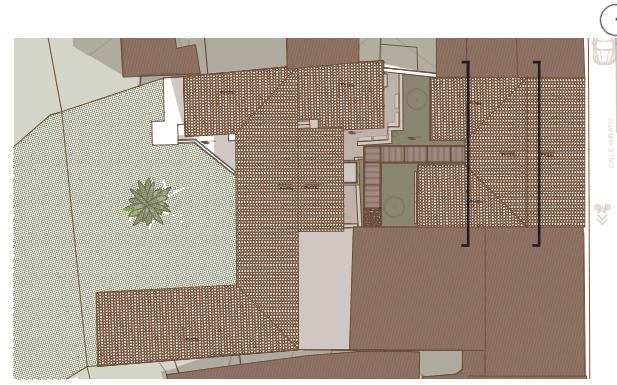
6.1.11 Cortes transversales

- Leyenda de la figura**
1. Dormitorio
 2. Baño
 3. Sala multiuso
 4. Bodega
 5. Cocina

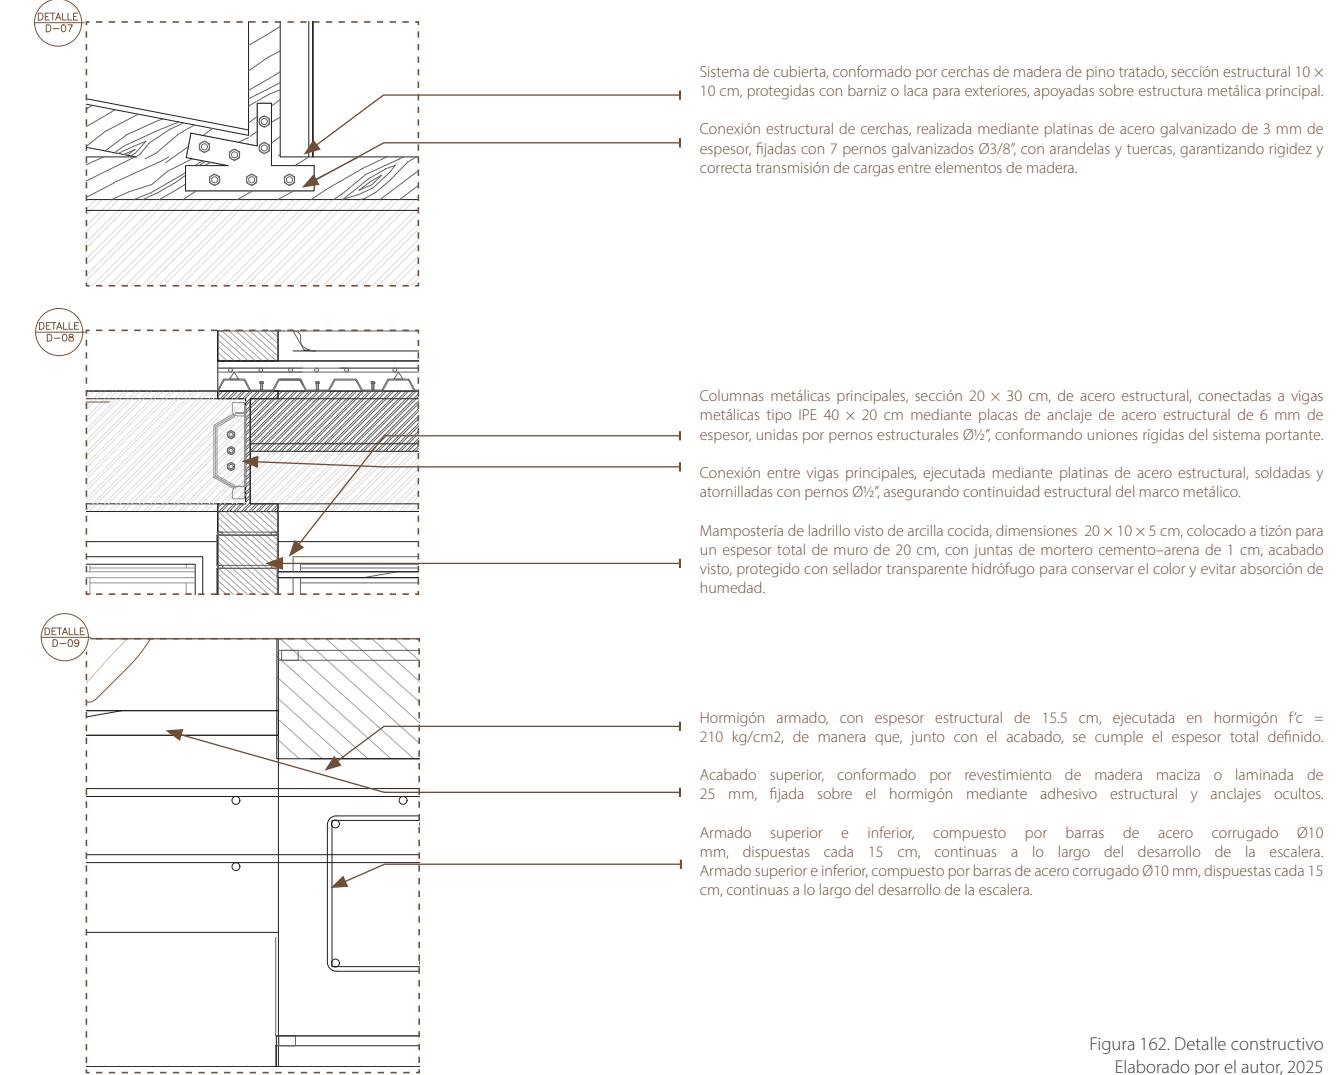
Figura 161. Corte por muro C-C
Elaborado por el autor, 2025

Sistema de cubierta, conformado por cerchas de madera de pino tratado, sección estructural 10 x 10 cm, protegidas con barniz o laca para exteriores, apoyadas sobre estructura metálica principal.

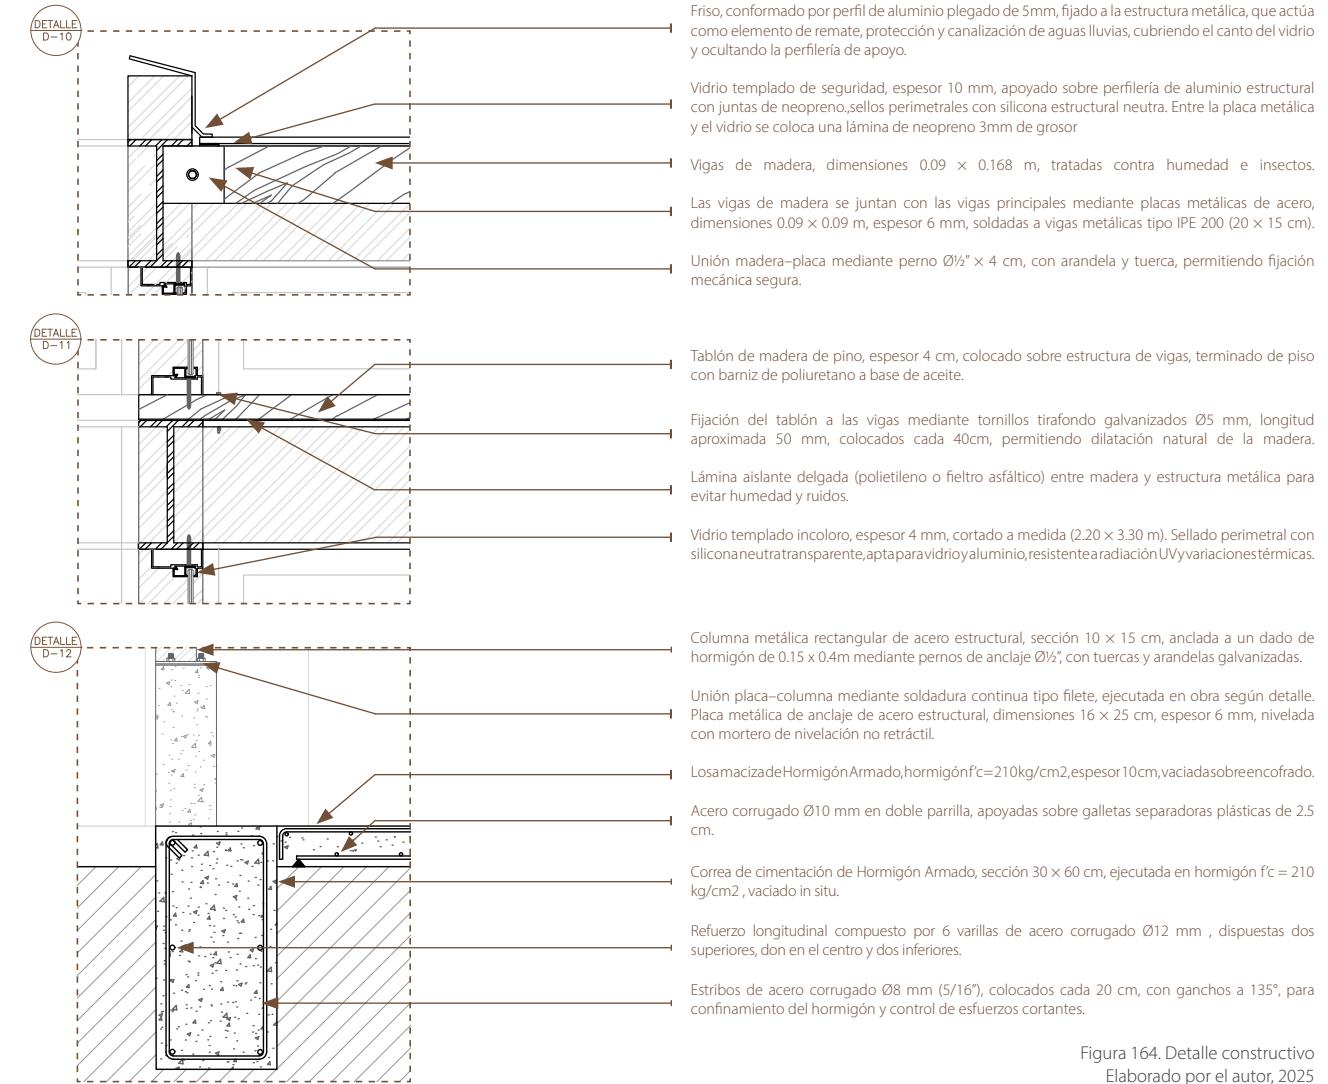
Figura 163. Detalle por muro D-D
Elaborado por el autor, 2025

Friso, conformado por perfil de aluminio plegado de 5mm, fijado a la estructura metálica, que actúa como elemento de remate, protección y canalización de aguas lluvias, cubriendo el canto del vidrio y ocultando la perfilería de apoyo.

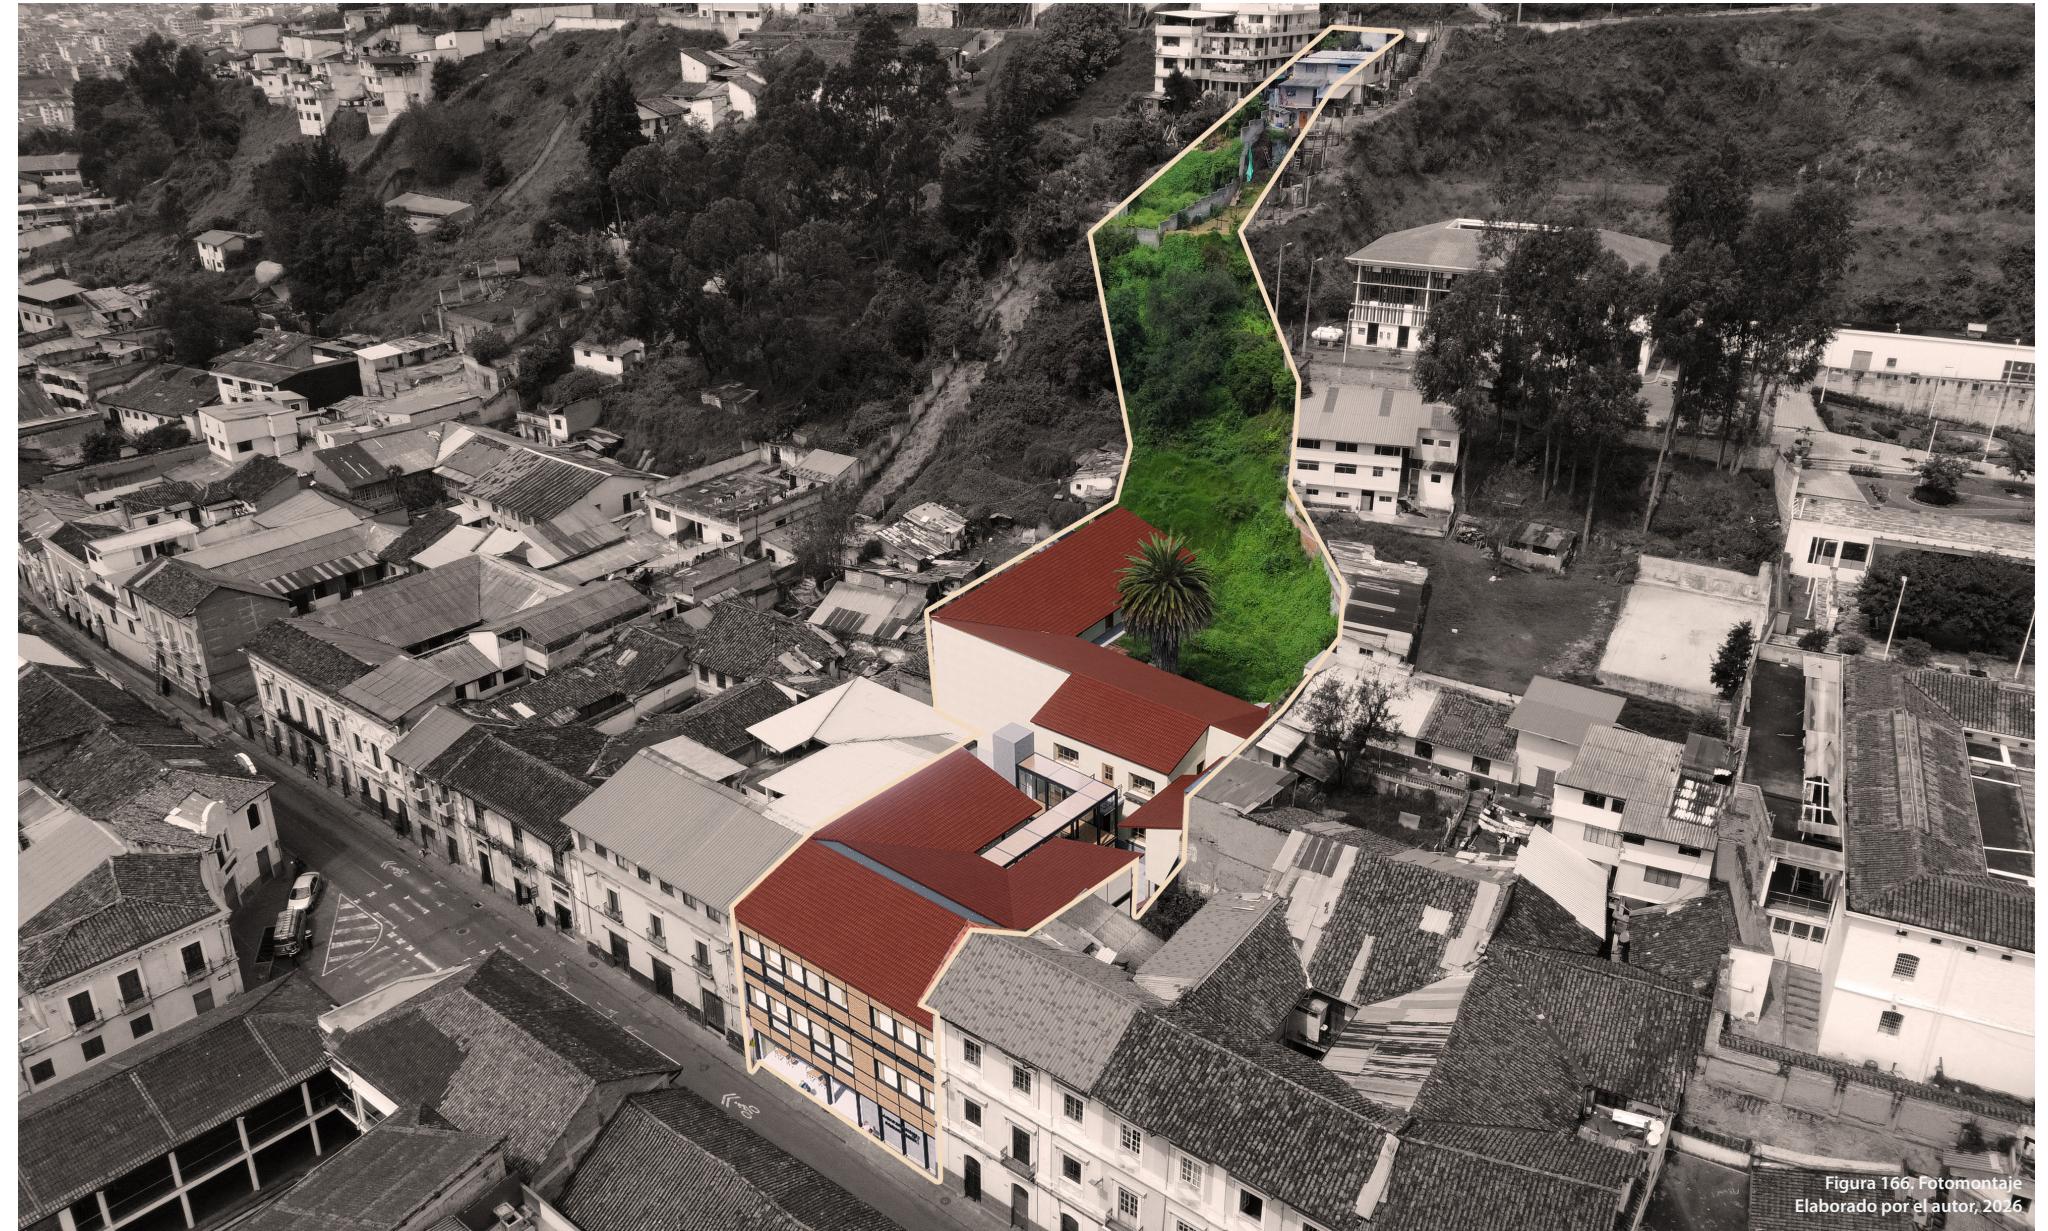
Figura 166. Fotomontaje
Elaborado por el autor, 2026

Se realizó un fotorender en vista en perspectiva con el objetivo de comprender de manera general cómo se emplaza la propuesta del proyecto en su entorno. Esta vista permite visualizar la relación volumétrica del edificio, su escala y la forma en que se integra con el contexto inmediato, facilitando la lectura espacial y la intención arquitectónica del conjunto.

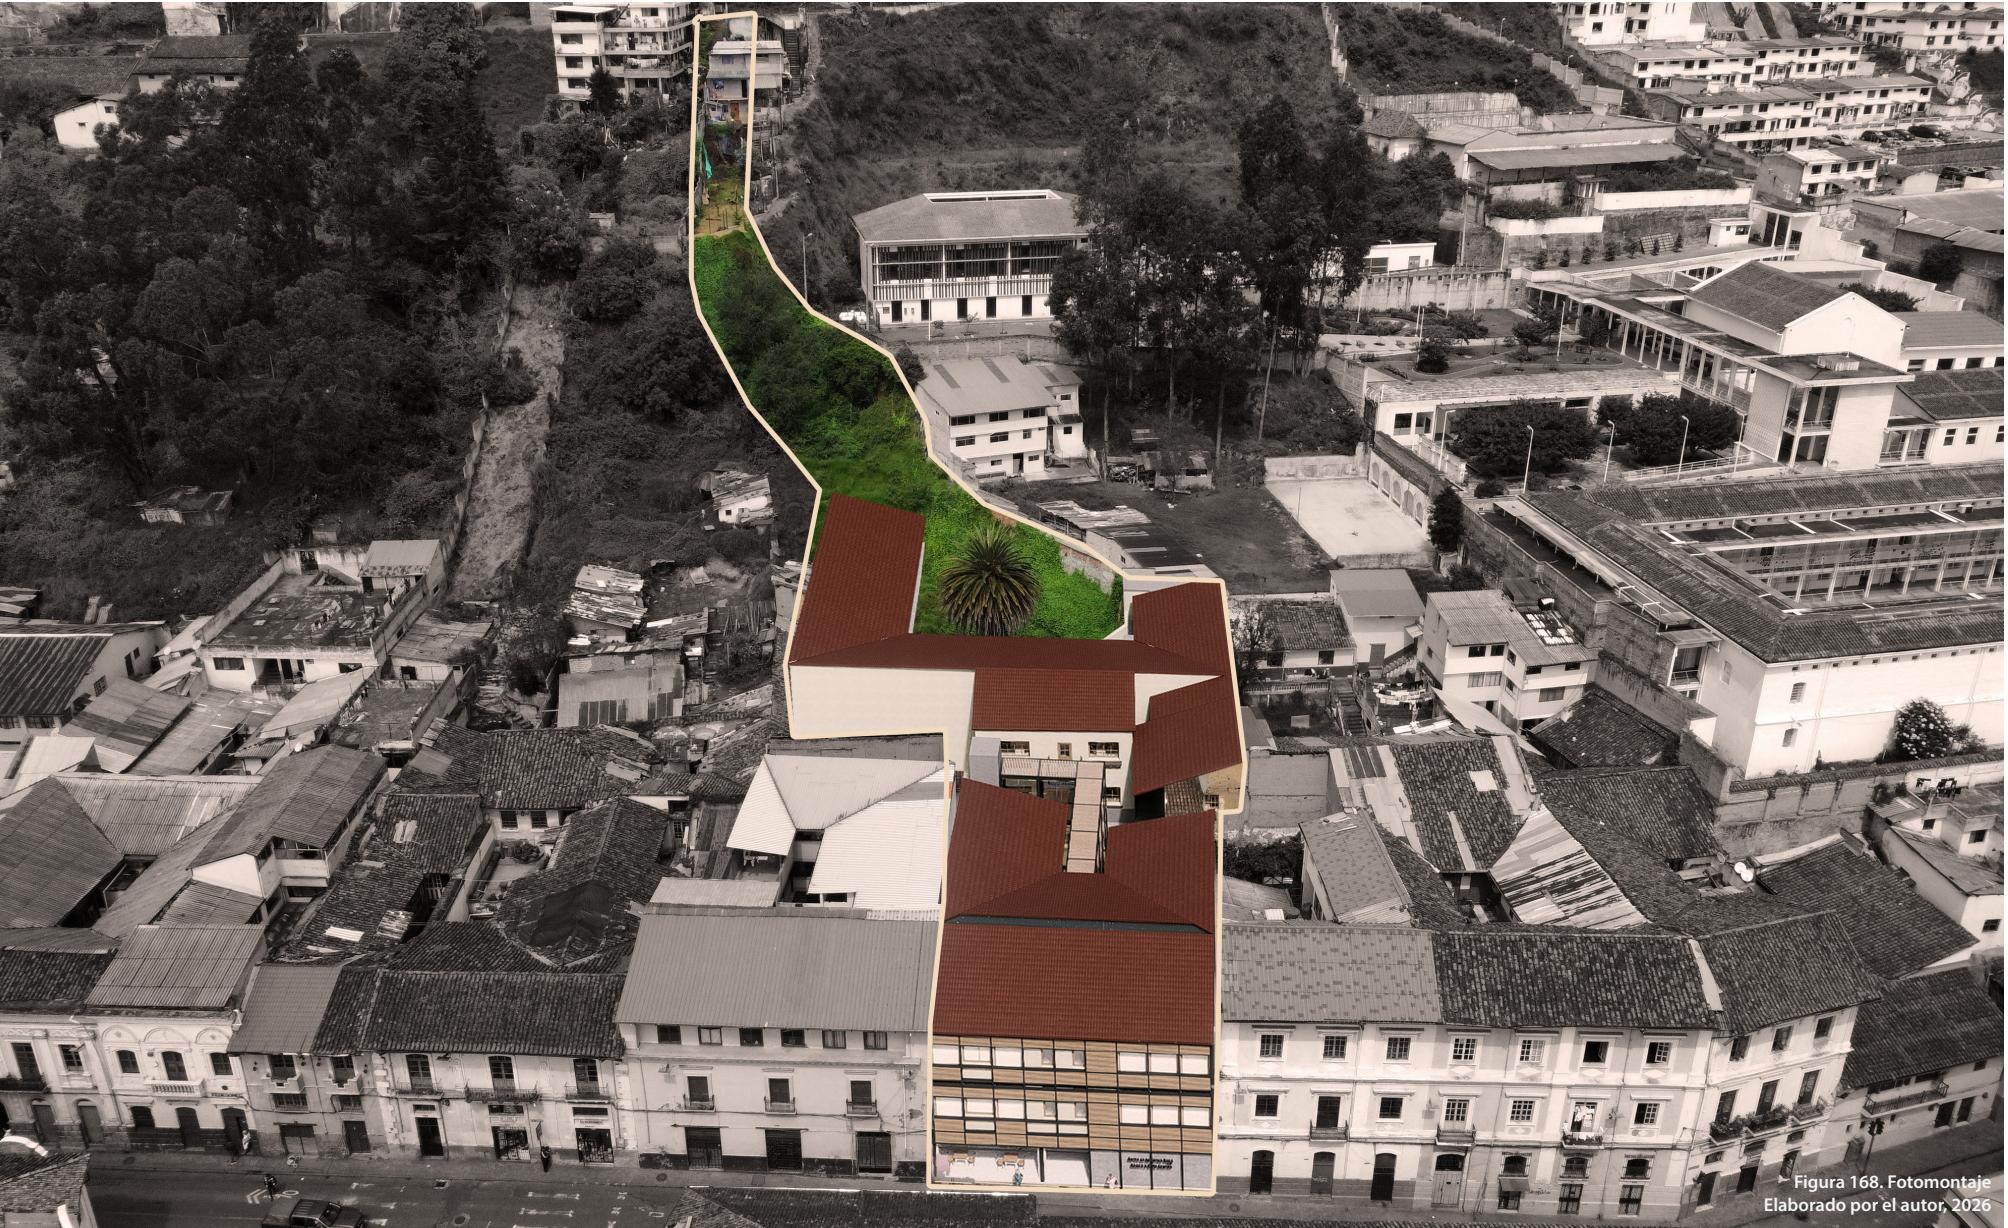
Figura 168. Fotomontaje
Elaborado por el autor, 2026

Se desarrolló un fotorender en vista frontal para analizar la imagen del proyecto hacia el exterior. Esta representación ayuda a entender la composición de la fachada, las proporciones, los llenos y vacíos, así como la relación del proyecto con el nivel de la calle y los elementos existentes del entorno urbano.

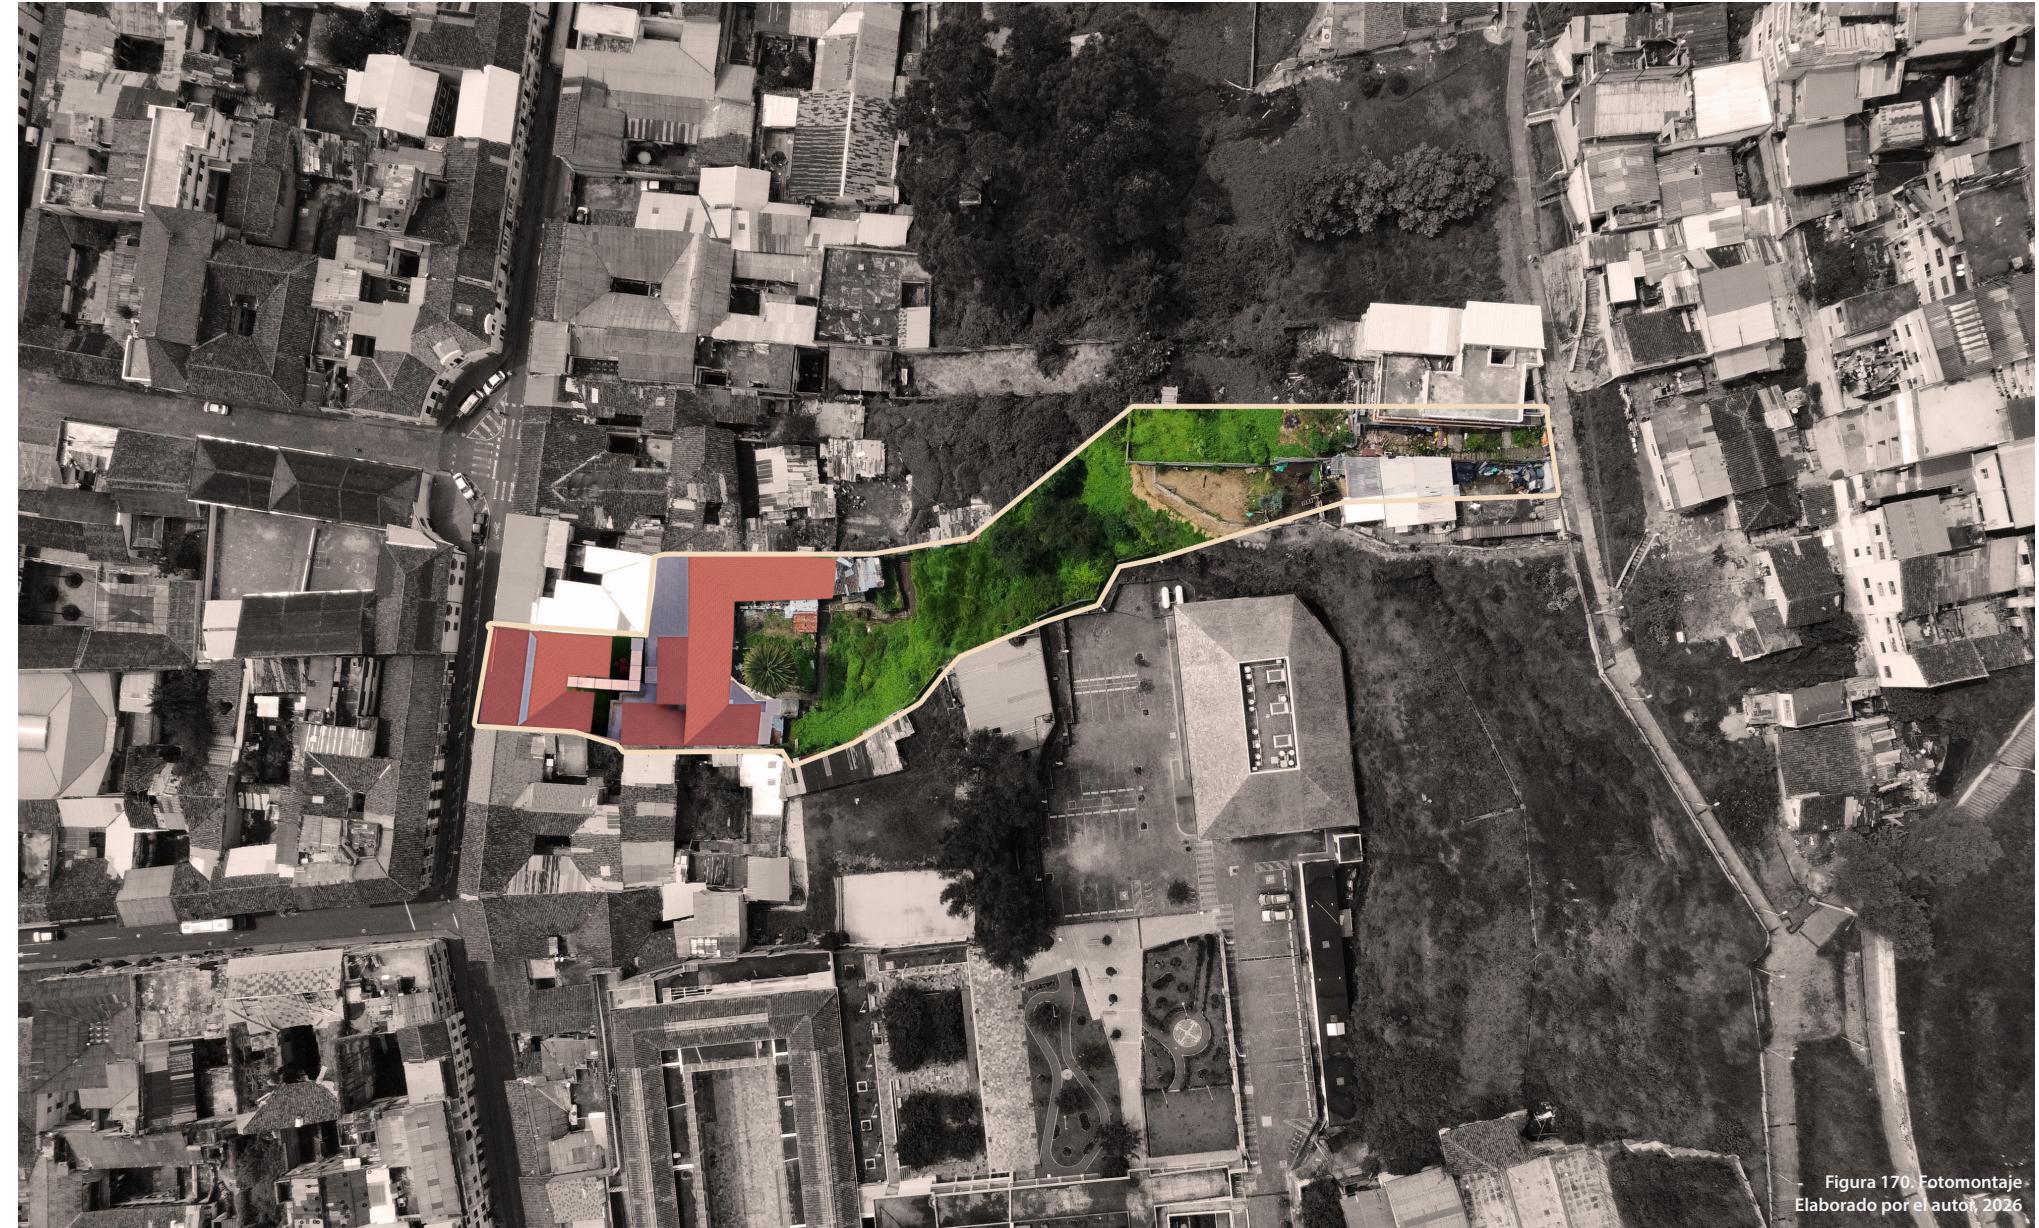
Figura 170. Fotomontaje
Elaborado por el autor, 2026

Finalmente, se elaboró un fotorender en vista en planta, que permite comprender la implantación del proyecto sobre el terreno. A través de esta vista se analiza la organización espacial, la distribución de los ambientes, las circulaciones y la relación entre áreas construidas y espacios libres, aportando una lectura clara del funcionamiento general de la propuesta.
