TRABAJO DE INVESTIGACIÓN PREVIO A LA OBTENCIÓN DEL TÍTULO DE  
MAGÍSTER EN GESTIÓN DEL TRANSPORTE MENCIÓN EN TRAFICO, MOVILIDAD Y  
SEGURIDAD VIAL

**PROYECTO DE MEJORA DE LA SEGURIDAD VIAL EN LA E35- PANAMERICANA  
NORTE SECTOR EL PISQUE HASTA LA AV. BOLIVARIANA SECTOR MERCADO  
MAYORISTA PASO LATERAL DEL CANTÓN AMBATO**

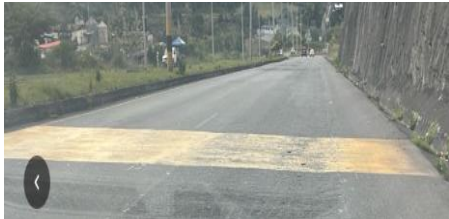
| 2 | Reductor de velocidad | Malo | 767.333,625 | 9.862.380,289 | | El reductor posee desgaste y no cuenta con retroreflectividad |

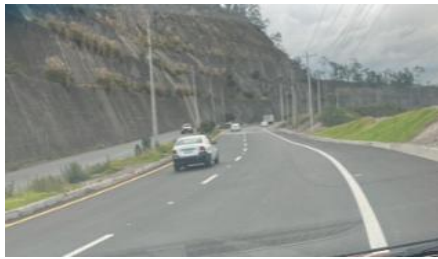
| 4 | Líneas longitudinales | Bueno | 769.017,304 | 9.863.393,116 | | Las líneas se encuentran en excelente estado. |

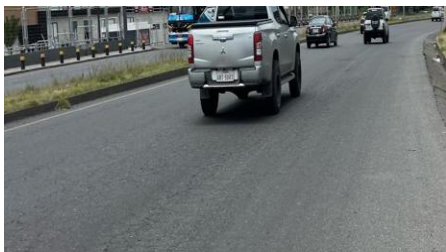
| 6 | Borde de calzada | Malo | 769273 | 9865406 | | Se evidencia un desgaste significativo de la señalización de borde de calzada, ya que en uno de los lados la demarcación ha desaparecido |

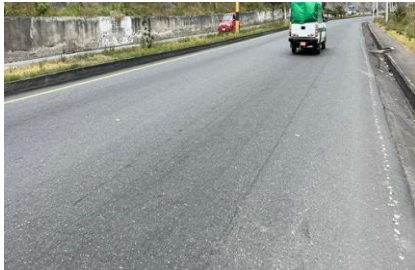
| 7 | Borde de calzada | Malo | 767250 | 9862409 | | Se evidencia el deterioro de la señalización en donde el borde de calzada presenta únicamente residuos de pintura termoplástica |

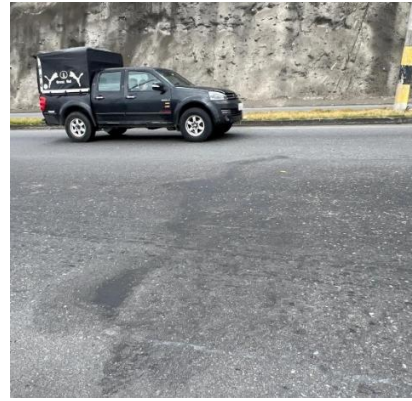
- Presencia mínima de baches y piel de cocodrilo en el tramo 3 de la vía de estudio que pueden generar pérdida de control vehicular.

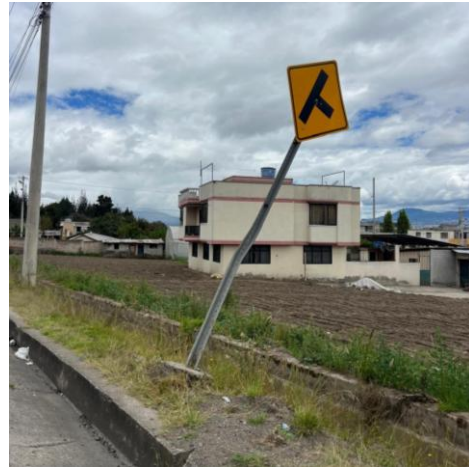
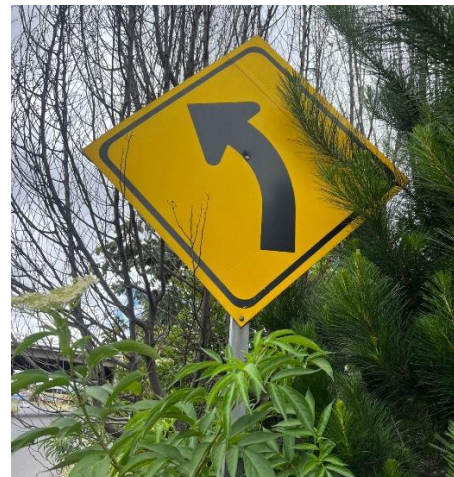
- El 57% de señalización horizontal se encuentra en mal estado y el 14% en estado regular; por lo que se deben tomar acciones inmediatas.
- El 10% de señalización vertical se encuentra en mal estado y estado regular.
- Presencia limitada de señalización vertical preventiva e informativa en puntos críticos.
- Escasa demarcación de señalización horizontal
- Señales ocultas por vegetación o en mal estado, reduciendo su visibilidad.
- Los reductores de velocidad se encuentran demarcados nada más con pintura, sin la

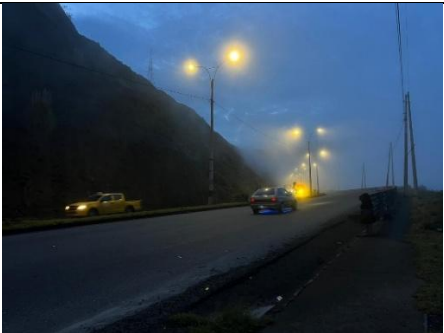
| Iluminación<br>del entorno | <ul style="list-style-type: none"> <li>• Iluminación insuficiente en varios tramos, especialmente en horarios nocturnos.</li> </ul> | |

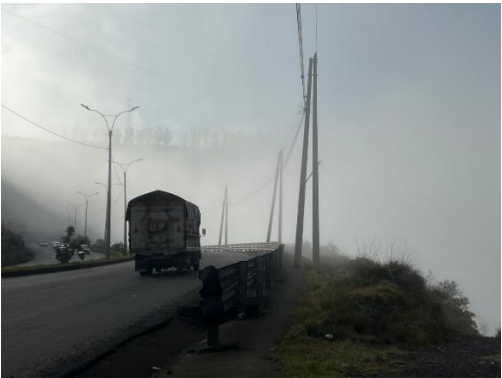
| Condiciones<br>ambientales | <ul style="list-style-type: none"> <li>• Presencia de neblina y baja visibilidad en determinados periodos.</li> </ul> <p>Estas condiciones afectan la percepción del conductor y aumentan la probabilidad de accidentes.</p> | |

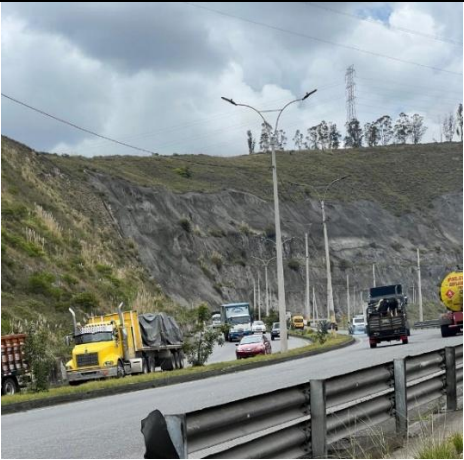
| Control vial | <ul style="list-style-type: none"> <li>• Limitada presencia de agentes de control de tránsito.</li> </ul> | |
