**Tesis previa a la obtención del título de Arquitecto.**

Propuesta de diseño de un Centro Cultural para jóvenes vulnerables  
en Santo Domingo de los Tsáchilas

Centro Cultural para jóvenes en la ciudad de Santo Domingo de los Tsáchilas

Universidad Internacional del Ecuador  
Facultad de Arquitectura

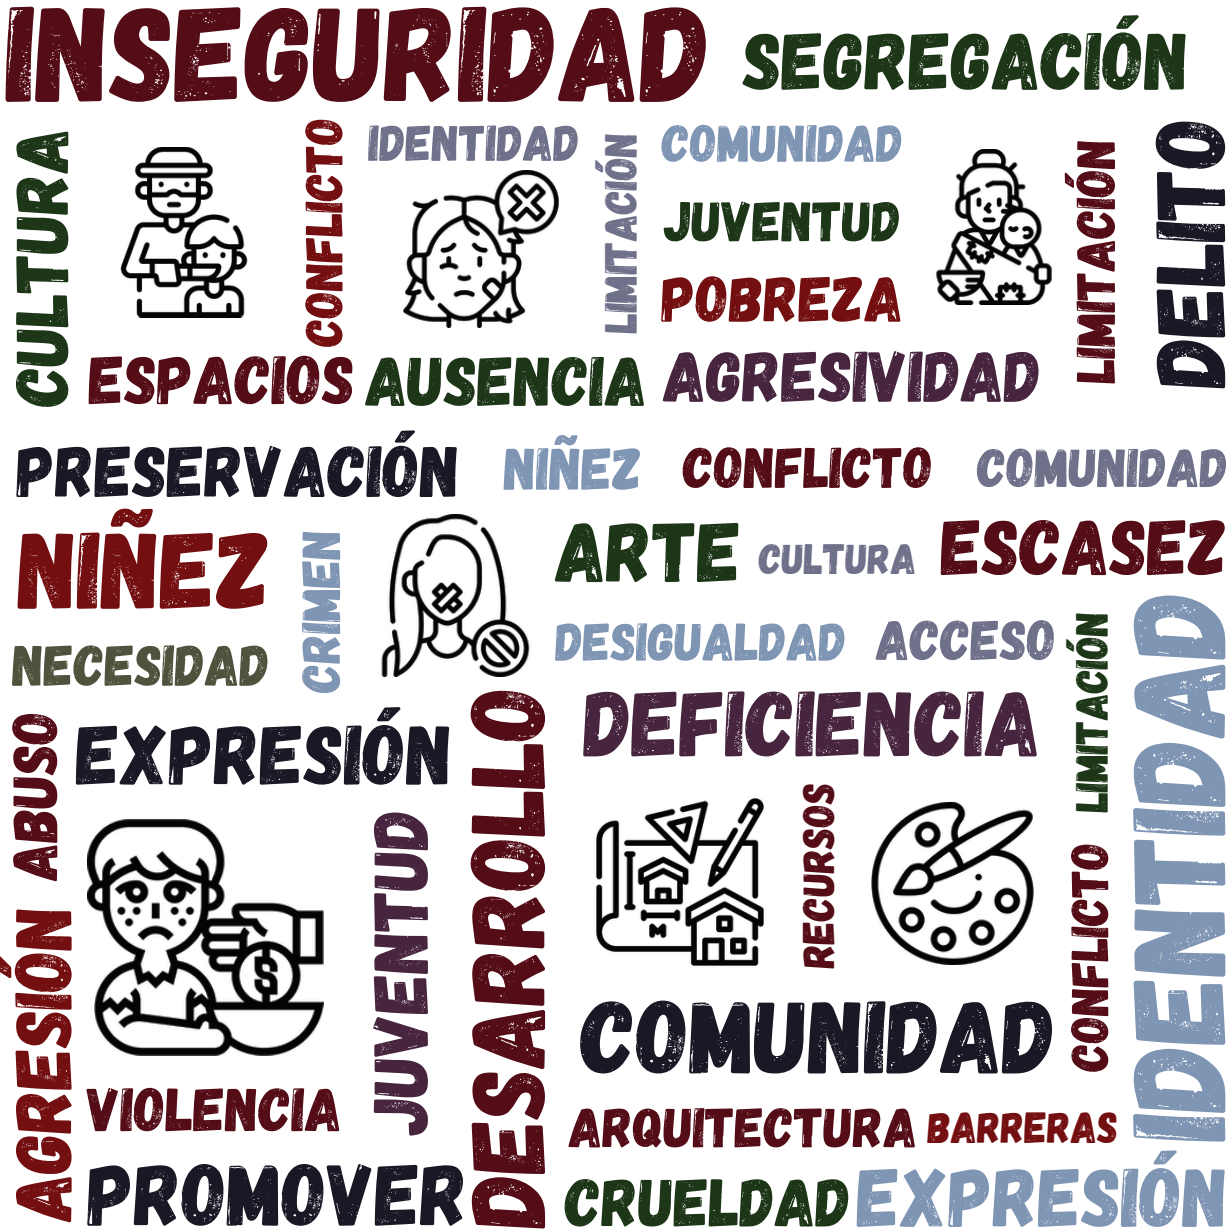
Figura 8. Esquema de problemática  
Fuente: Elaboración propia (2025)

La carencia de estos espacios en la ciudad puede limitar las oportunidades de aprendizaje y crecimiento personal de los niños y jóvenes ya que como se menciona anteriormente afecta de manera negativa su rendimiento y perspectivas futuras, perpetuando de esta manera un ciclo de pobreza y desigualdad. Además, la carencia de estos centros destinados a la Cultura y recreación priva a los jóvenes de oportunidades de poder explorar la creatividad y ampliar sus horizontes culturales, ya que estos espacios no solo son importantes para el desarrollo individual, sino que también fomentan el sentido de comunidad y pertenencia.

En las zonas vulnerables de la ciudad la falta de estos espacios puede incluso ser más perjudicial ya que esto puede aumentar el riesgo de que los jóvenes se vean involucrados en actividades delictivas y poco favorables para su desarrollo como el consumo de drogas, violencia o vandalismo, como resultado de la falta de alternativas.

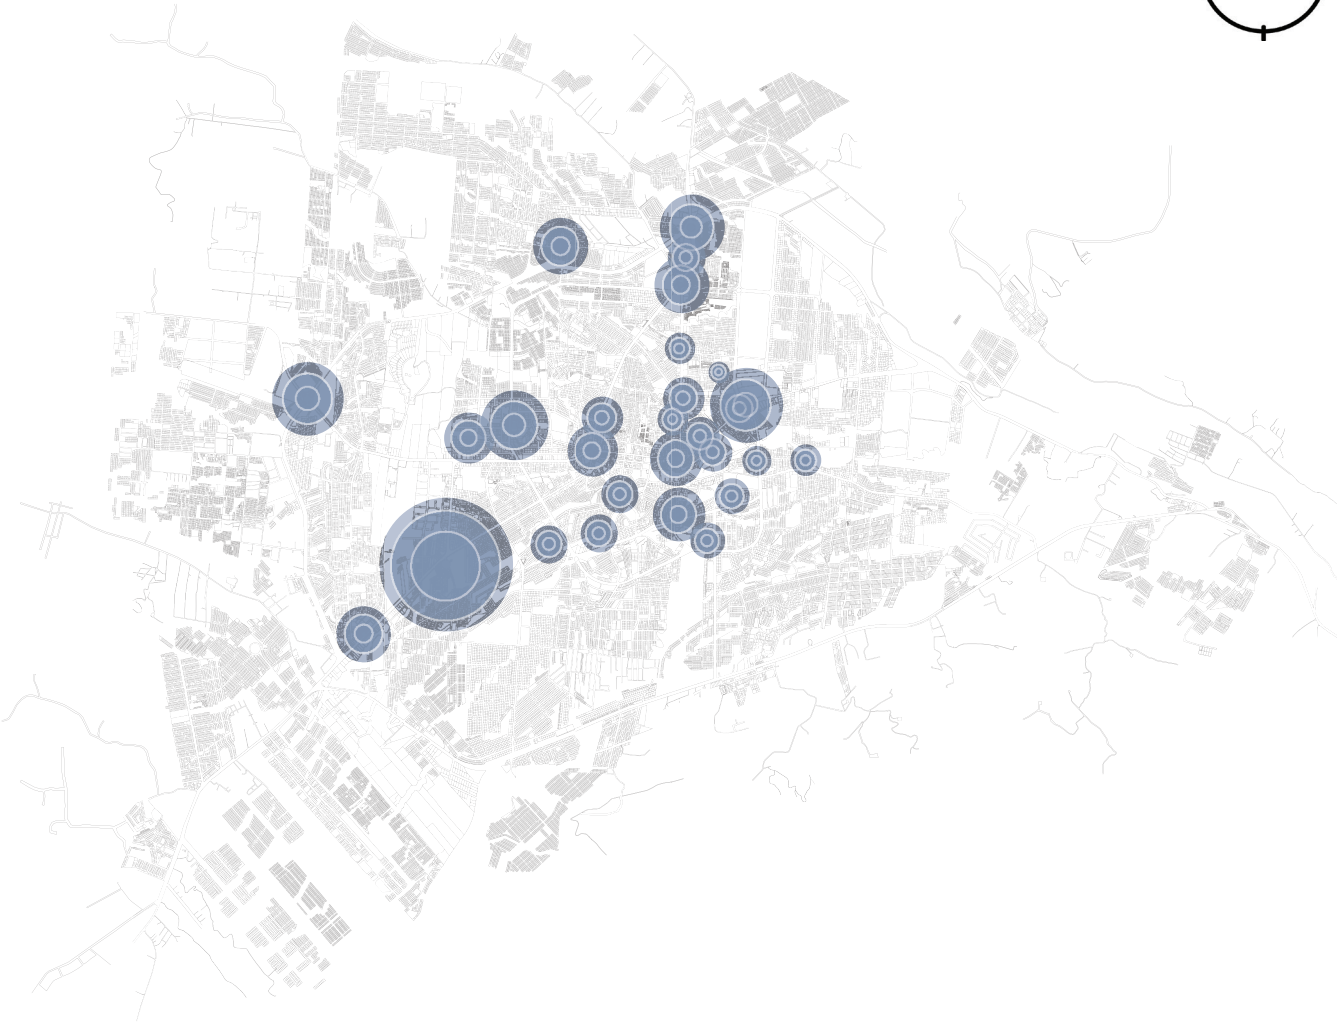
Figura 9. Mapa radio de influencia de espacios culturales  
Fuente: Elaboración propia (2025)

Resulta importante reconocer la relevancia de la cultura como un pilar fundamental en la identidad y desarrollo comunitario. Estas expresiones no solo enriquecen nuestra existencia, sino que también nutren el orgullo y la cohesión social. No obstante, en Santo Domingo, esta opulencia cultural se ve relegada a espacios improvisados o limitados, sin contar con la presencia de lugares diseñados específicamente para su difusión y apreciación. Ante esta situación, emerge la urgente necesidad de establecer espacios consagrados a la cultura en Santo Domingo.

Estos sitios no solo servirían como vitrinas para exhibir las diversas manifestaciones culturales de la región, sino también como centros de encuentro y aprendizaje para la comunidad. y el enriquecimiento mutuo entre sus habitantes.

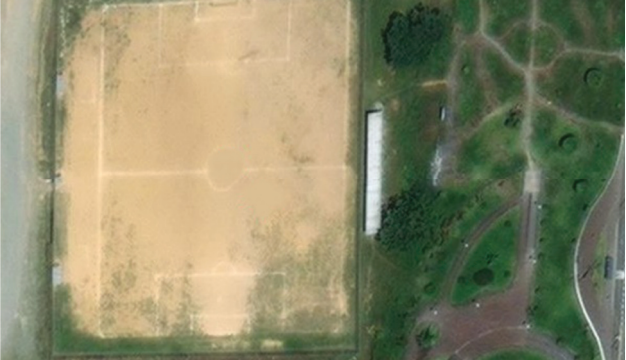
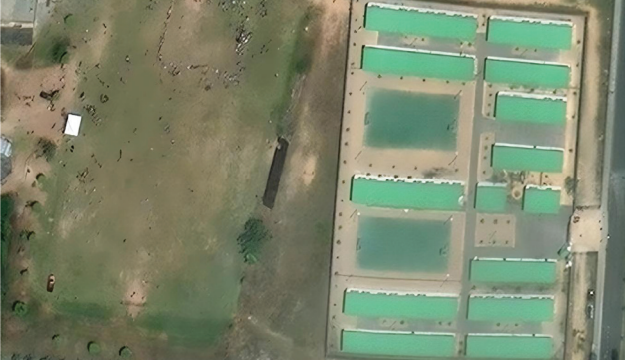
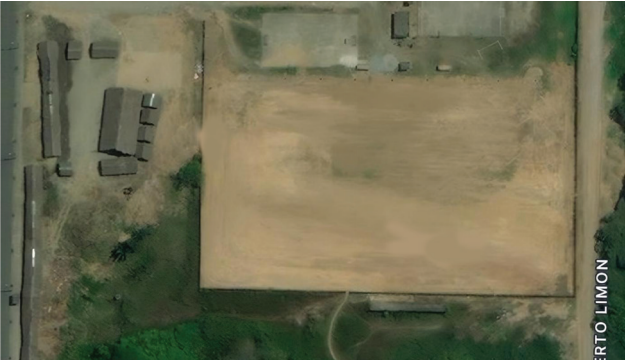
Imagen 10. Selección de terrenos  
Fuente: Google Satélite (2025)

| Terreno | Educación | Cultura | Religioso | Areas Verdes | Accesibilidad | Afluencia de personas | Inseguridad | Área | Total |
|---|---|---|---|---|---|---|---|---|---|
| Terreno 3 | El terreno posee mayor cercanía a espacios educativos. | El terreno no posee cercanía a ningún espacio de cultura. | El terreno posee mayor cercanía a espacios religiosos. | El terreno está rodeado de áreas verdes, tanto naturales como planificadas. | El predio está en una ubicación de fácil acceso, con paradas de buses cercanas. | El predio está en una área con reducido flujo de personas desde el centro. | El predio se encuentra en una área con algo de riesgo en términos de seguridad. | El terreno cuenta cn un área aproximada de 22.400 m2. | 33 |

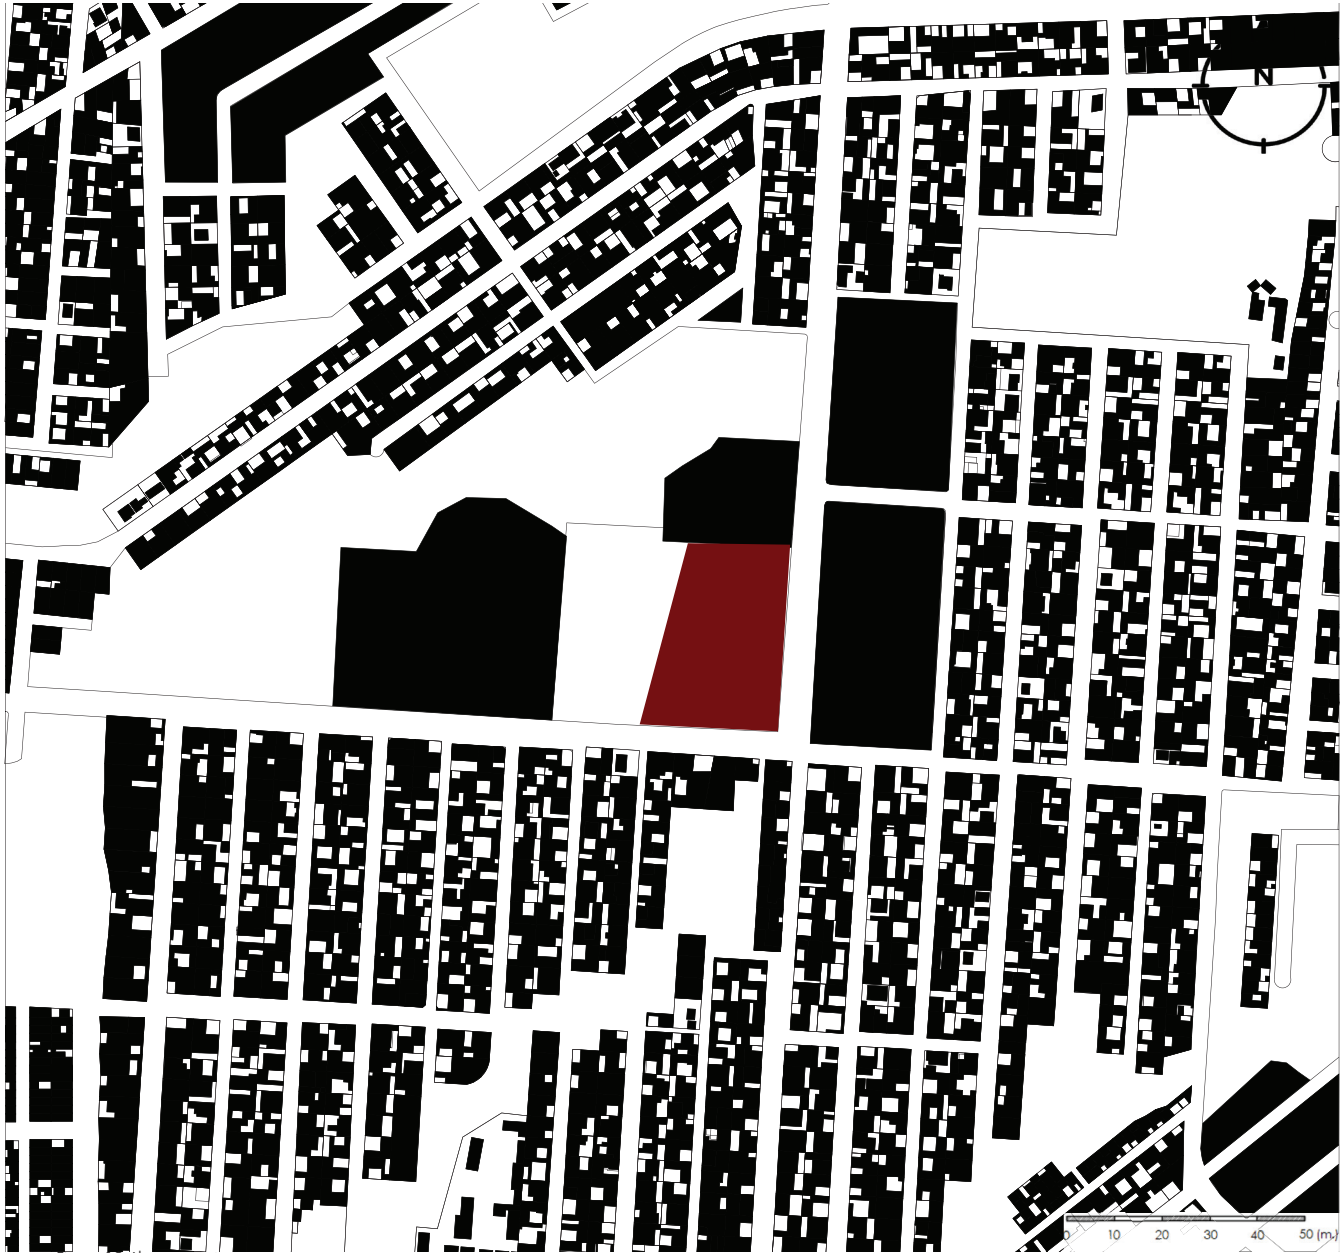
Figura 19. Llenos y vacíos  
Fuente: Elaboración propia (2025)

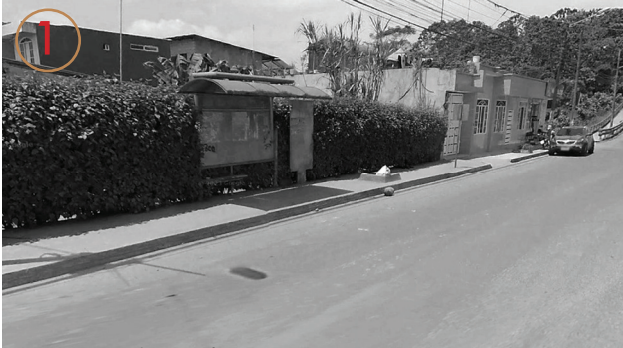
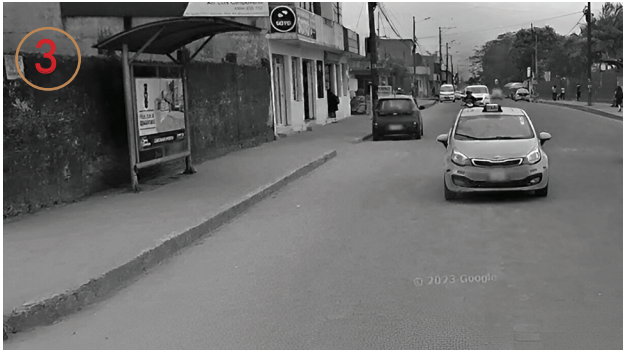
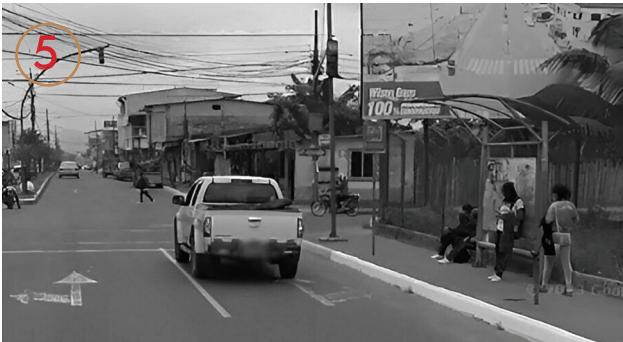
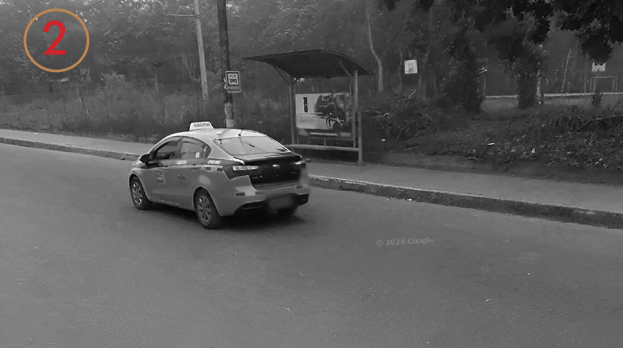
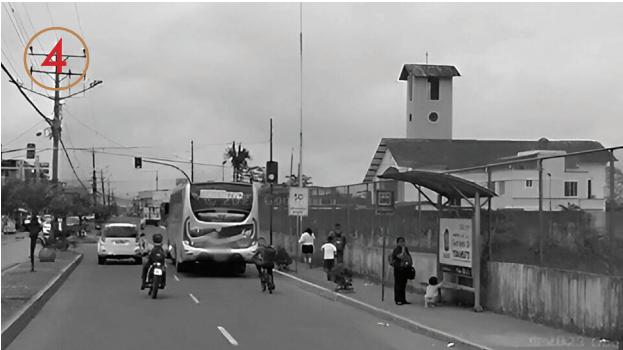
Como se puede observar en las imágenes, las paradas de autobús, a pesar de contar con infraestructura básica instalada, presentan un notable deterioro. La falta de mantenimiento adecuado ha provocado el desgaste de los materiales, la acumulación de suciedad e incluso el daño estructural en algunos casos. Esta situación no solo afecta la imagen del espacio público, sino que también compromete la comodidad y seguridad de los usuarios.

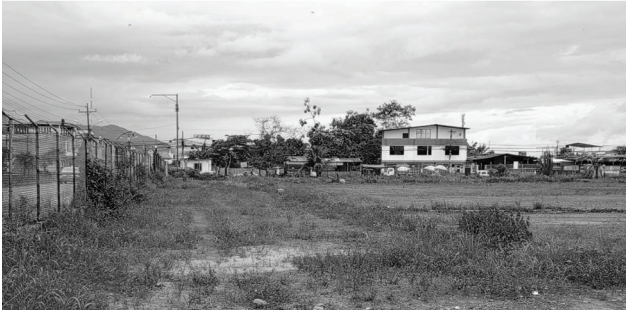
Imagen 29. Fotografía de Terreno I  
Fuente: Elaboración propia (2025)

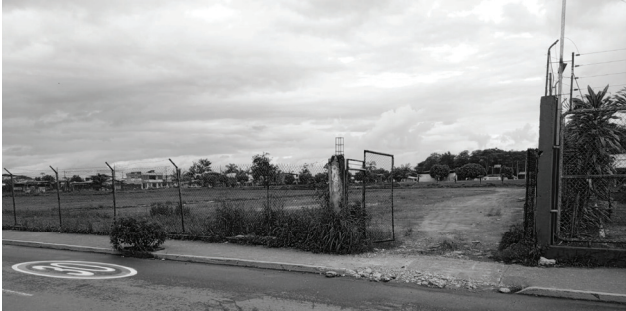
Imagen 30. Fotografía de Terreno II  
Fuente: Elaboración propia (2025)

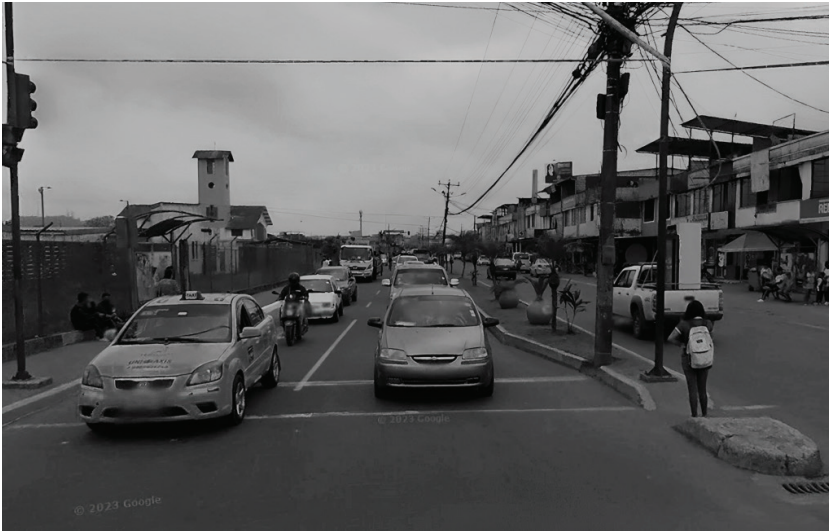
Imagen 32. Desde Via Bellavista I  
Fuente: Elaboración propia (2025)

Se puede observar la visible prioridad para la movilización vehicular en la zona.

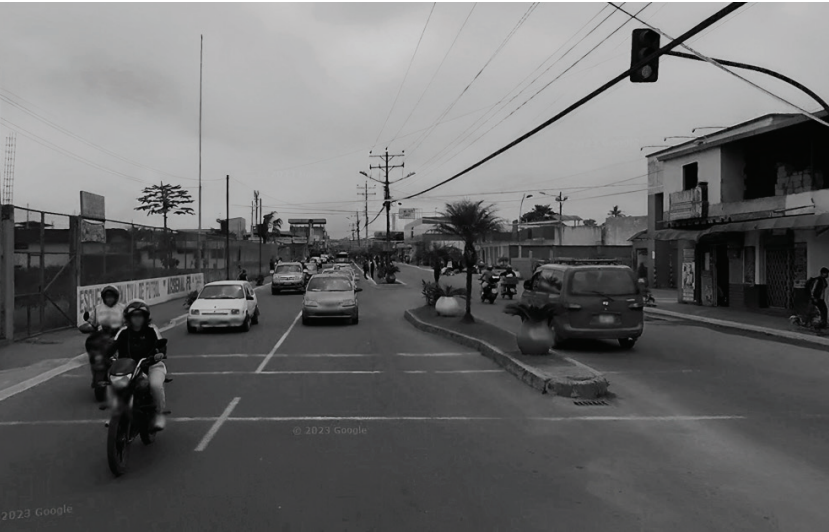
Imagen 33. Desde Via Bellavista II  
Fuente: Elaboración propia (2025)

Es bastante visible la falta de señalética peatonal en espacios aledaños al terreno (pasos cebras).

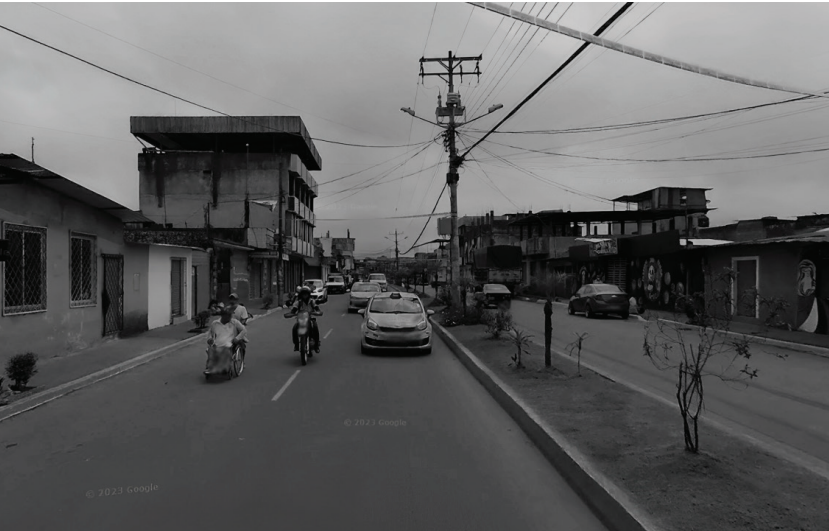
Imagen 34. Desde Via Bellavista III  
Fuente: Elaboración propia (2025)

En ciertas zonas se evidencia la falta de mantenimiento en las fachadas lo que genera ruido visual.

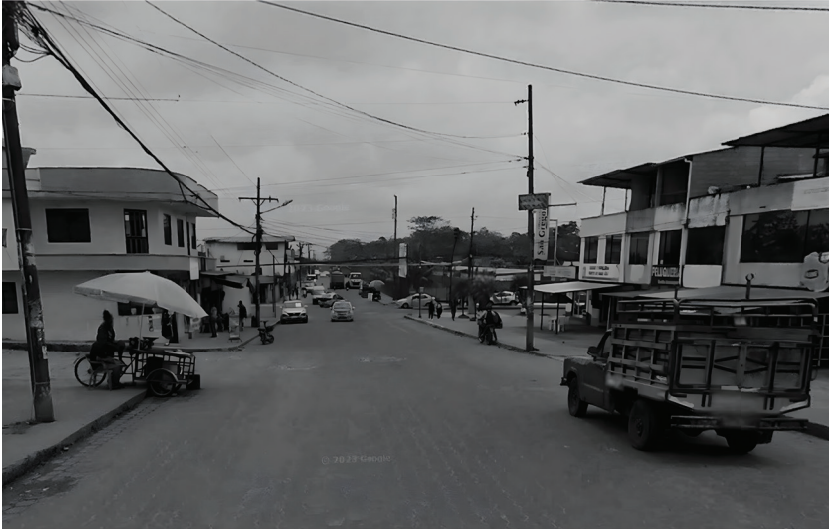
Imagen 35. Desde Av. Quinches I  
Fuente: Elaboración propia (2025)

En ciertas zonas los espacios públicos (aceras) son poco transitables debido a la presencia de comercio informal.

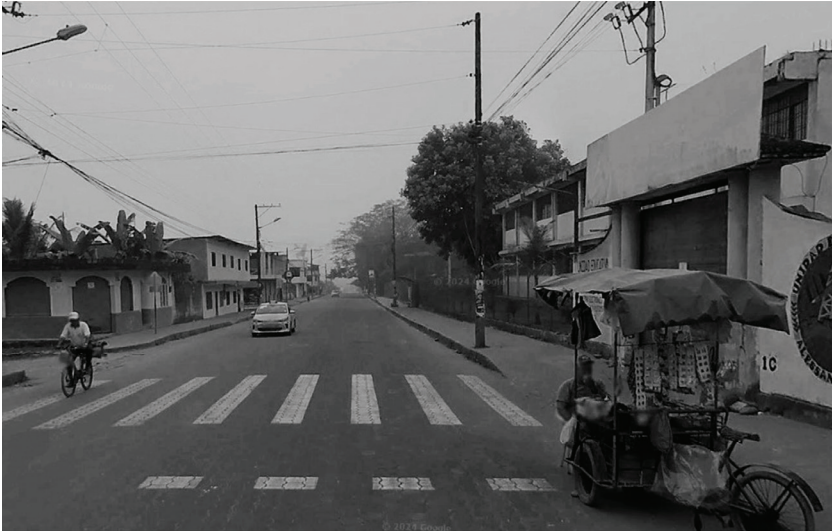
Imagen 36. Desde Av. Quinches II  
Fuente: Elaboración propia (2025)

En ciertos equipamientos (Colegio Volta) se refleja la prescencia de comercio informal.

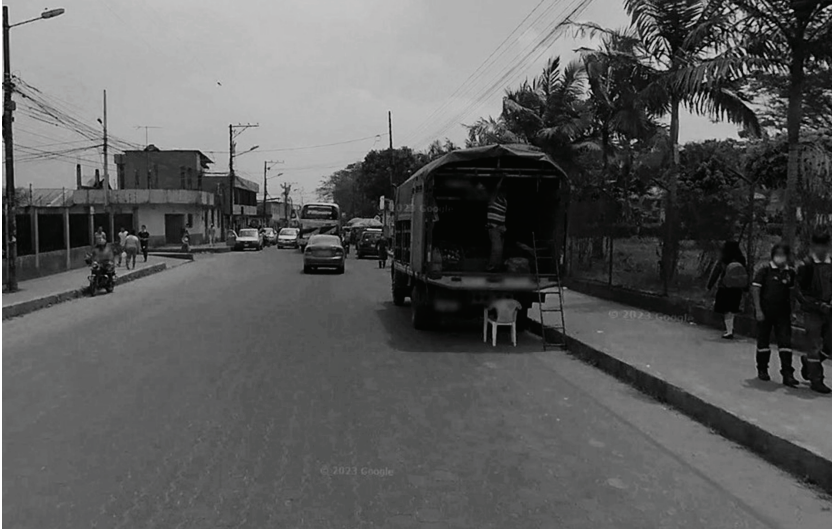
Imagen 37. Desde Av. Quinches III  
Fuente: Elaboración propia (2025)

En ciertas zonas la vía pública es utilizada como parqueadero informal.

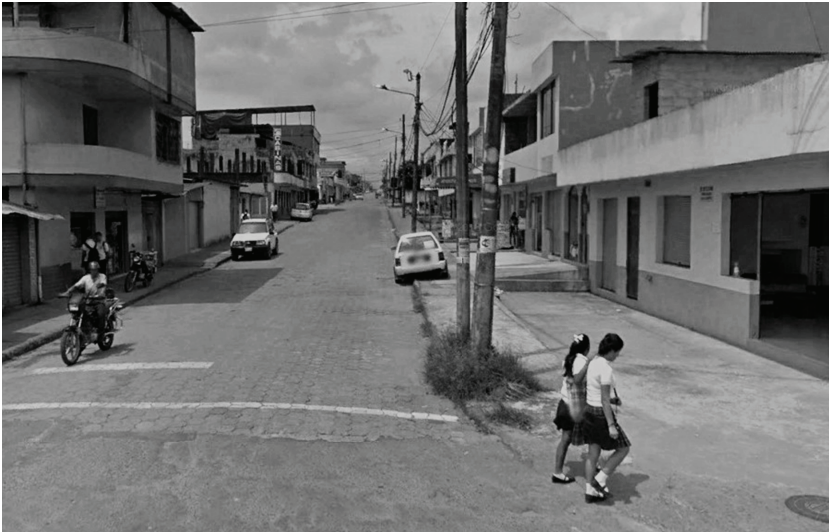
Imagen 38. Desde Jorge Icaza I  
Fuente: Elaboración propia (2025)

Algnas partes del sector presentan el poco o bajo mantenimiento a espacios públicos (aceras).

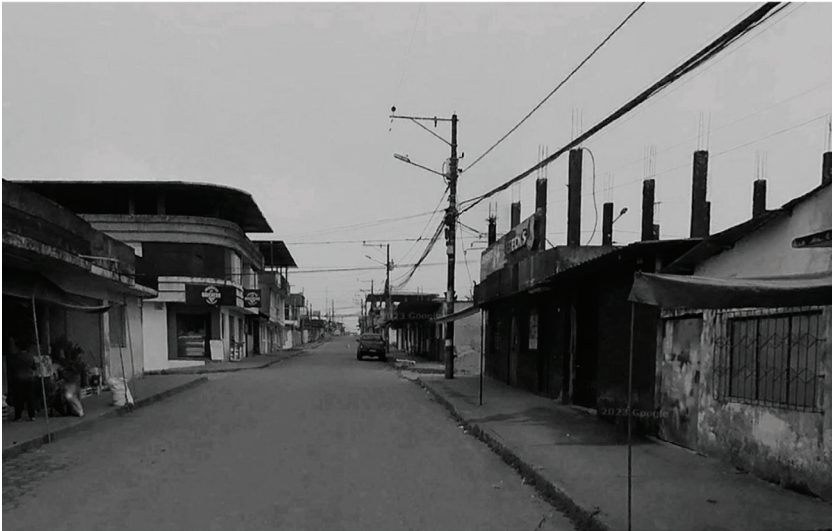
Imagen 39. Desde Jorge Icaza II  
Fuente: Elaboración propia (2025)

El deterioro de fachadas y poco mantenimiento es algo bastante visible en ciertas viviendas del sector.

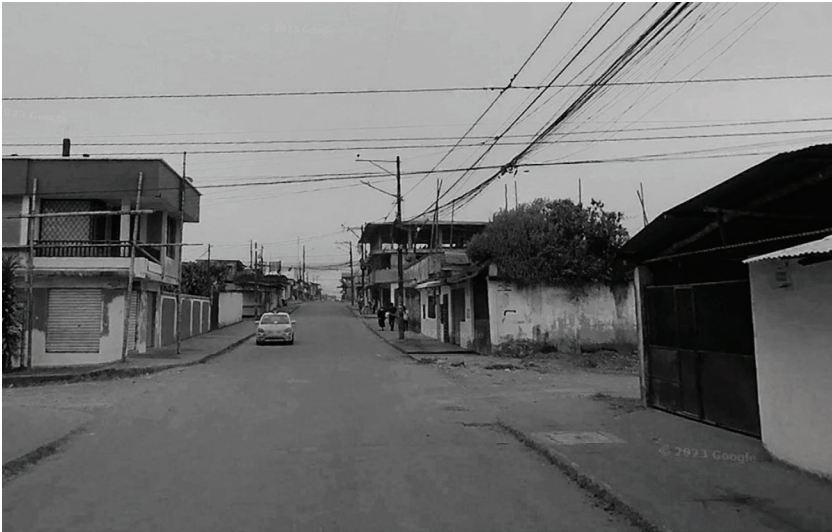
Imagen 40. Desde Jorge Icaza III  
Fuente: Elaboración propia (2025)

En ciertas zonas es notable la carencia de mobiliario urbano ya que no presenta paradas de buses y en ciertos casos aumbrado adecuado.

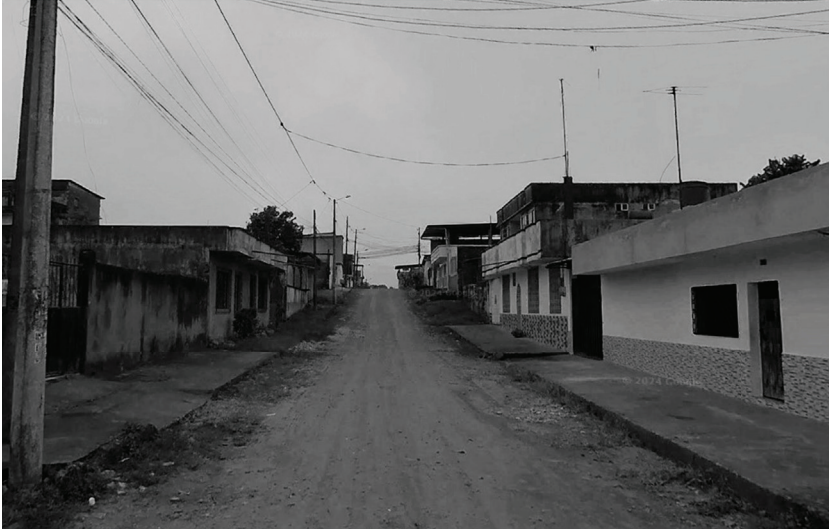
Imagen 41. Desde Jorge E Adoum I  
Fuente: Elaboración propia (2025)

Se puede observar la visible falta de mantenimiento en la vías ya que como se puede observar existen zonas sin asfaltar.

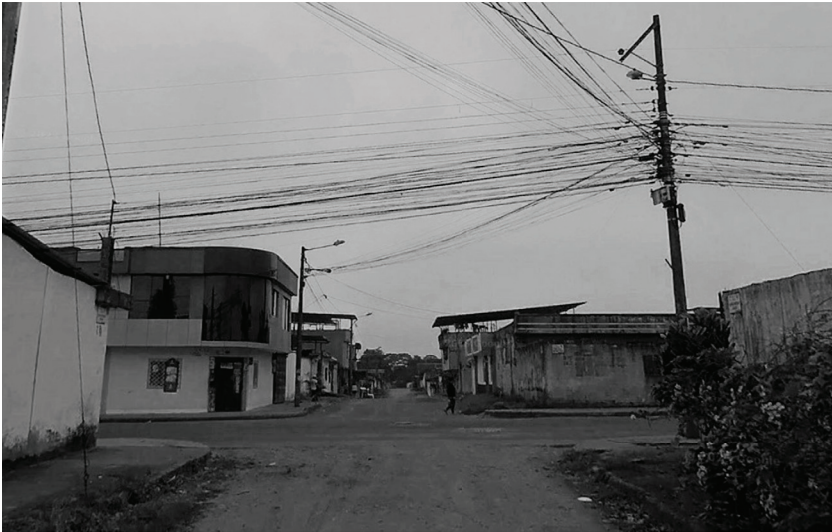
Imagen 42.Desde Jorge E Adoum II  
Fuente: Elaboración propia (2025)

En ciertas zonas es bastante visible la falta de mantenimiento tanto en las aceras como en la vía pública.

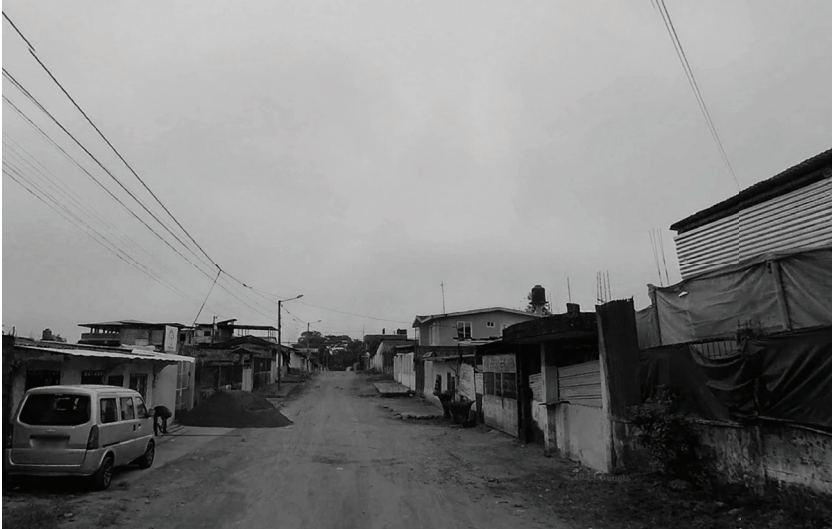
Imagen 43. Desde Jorge E Adoum III  
Fuente: Elaboración propia (2025)

En ciertas zonas se evidencia la falta de asfaltado en la vía e incluso la carencia de aceras lo que complica un poco la movilidad peatonal.

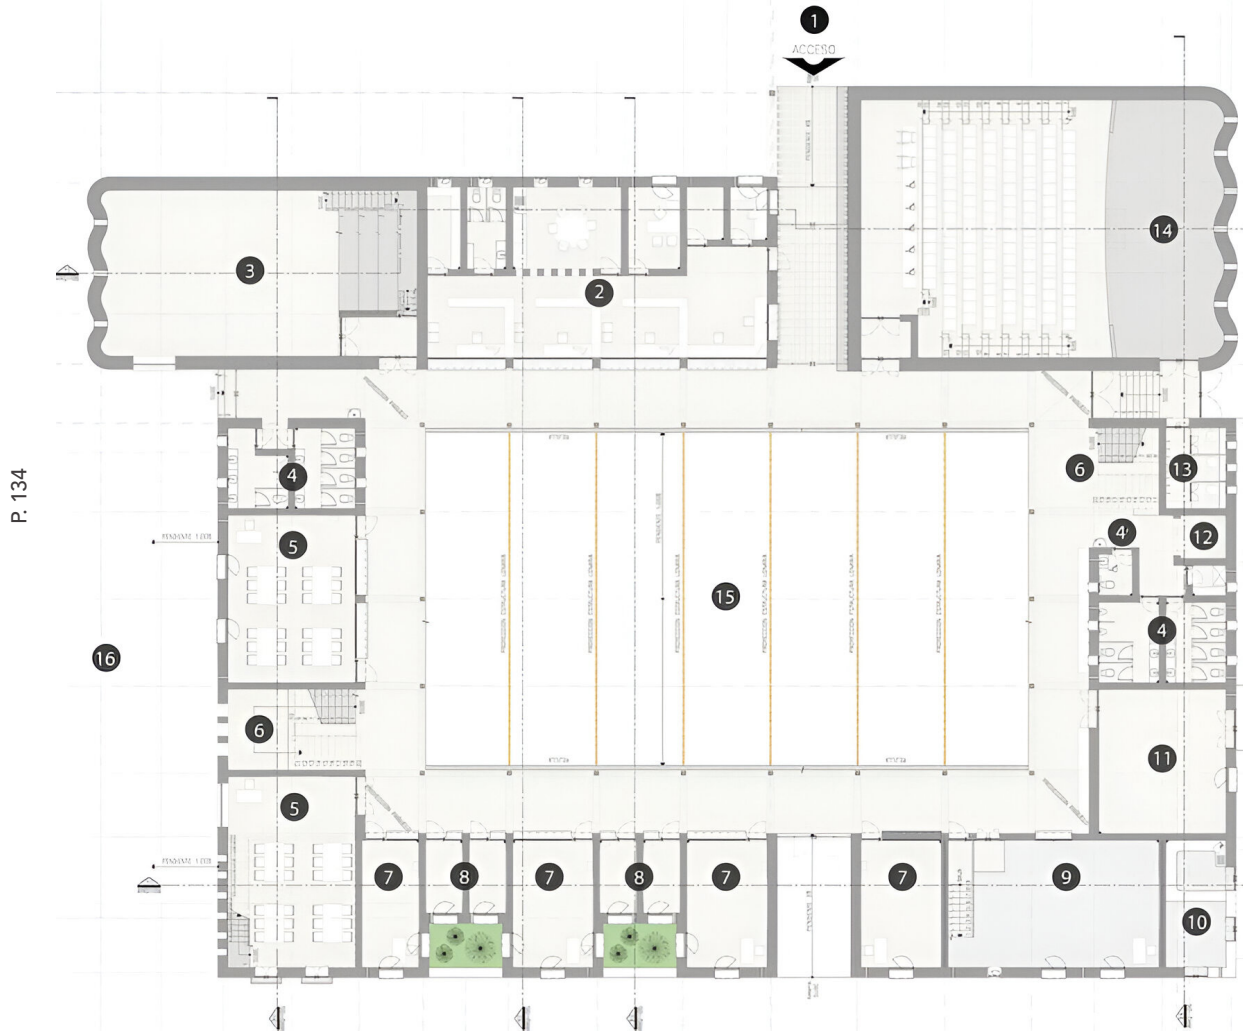
Figura 48. Programa en Planta Baja  
Fuente: Arch Daily

- 1. Acceso
- 2. Administracìon
- 3. Salon Orquesta
- 4. Sanitarios
- 5. Salón de Artes
- 6. Circulación V.
- 7. Salones Grupales
- 8. Salones
- 9. Salón de
- 10. Café
- 11. Bodega
- 12. Elevador
- 13. Camerinos
- 14. Auditorios
- 15. Patio
- 16. Plaza

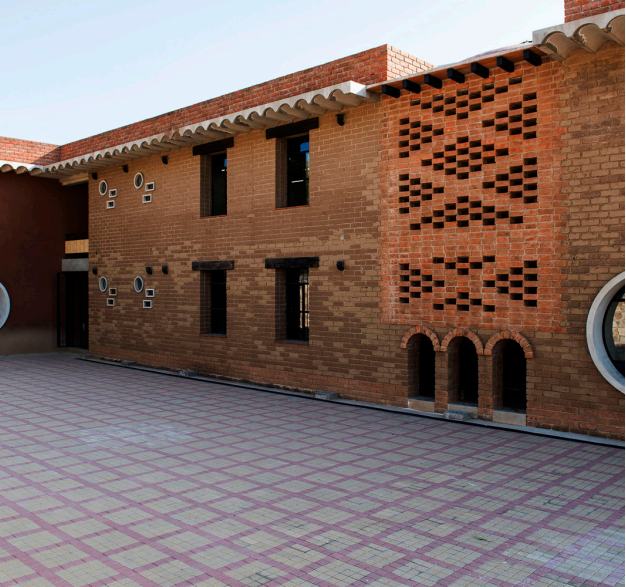
Imagen 54. Materiales del Proyecto  
Fuente: Arch Daily

- 1. Adobe
  - Material natural y biodegradable.
- 2. Madera Reciclada
  - Aporta calidez visual y confort higrotérmico.
- 3. Tierra y estiércol
  - Mejora la plasticidad y resistencia de la mezcla.
- 4. Plásticos reciclados
  - Apoya la educación ambiental dentro del proyecto.
- 5. Vidrio reciclado
  - Promueve la economía circular y el bajo costo.
- 6. Techos verdes y cubiertas ecológicas
  - Aislamiento térmico y retención de humedad.
- 7. Paneles fotovoltaicos y sanitarios secos
  - Reducción del consumo de energía externa.

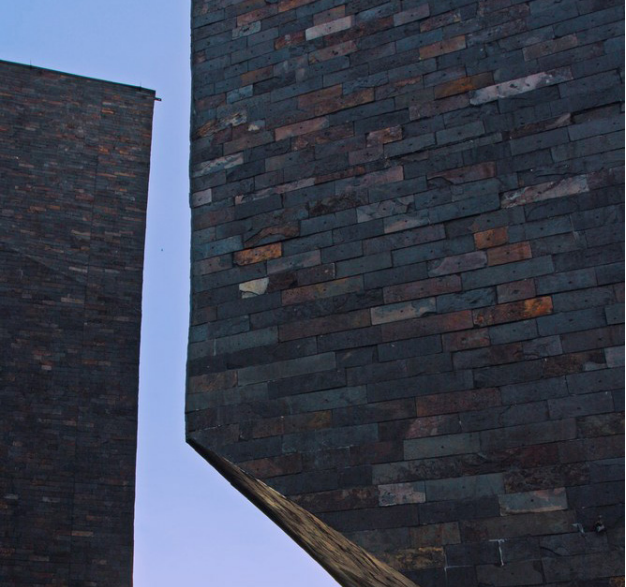
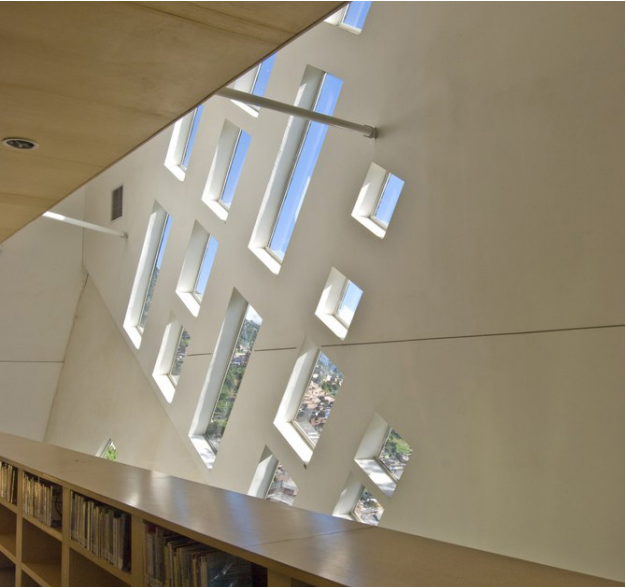
- Permite entrada de luz natural, especialmente en zonas de lectura y circulación.
- Abre vistas hacia la ciudad y el entorno montañoso, conectando interior y exterior.

Imagen 58. Materialidad Biblioteca España  
Fuente: Arch Daily

Imagen 59. Materialidad Biblioteca España  
Fuente: Arch Daily

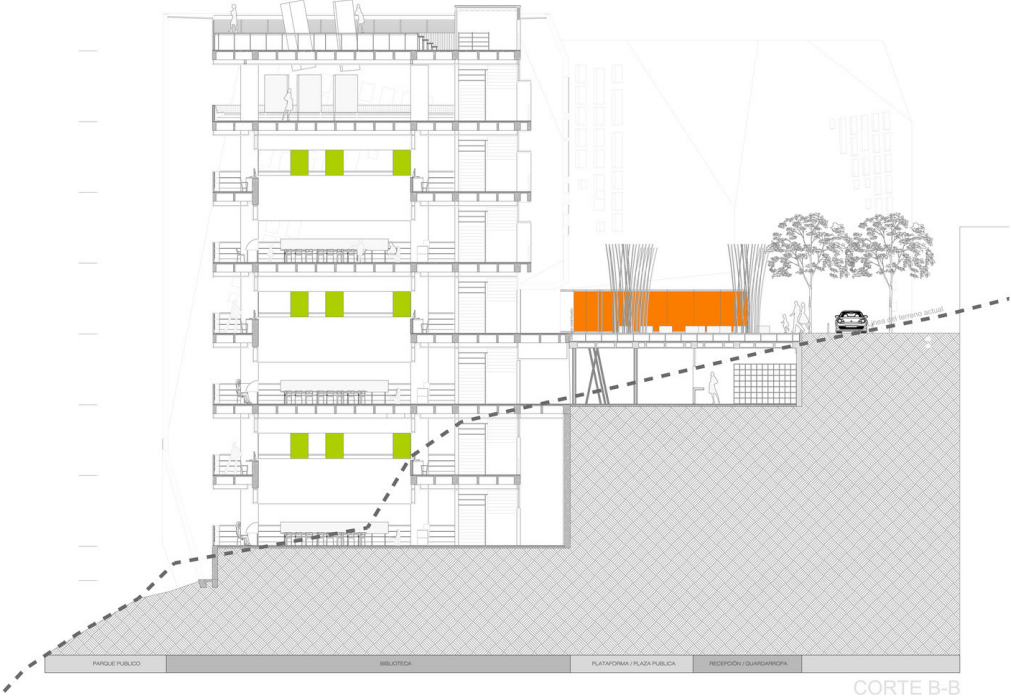
Figura 55. Corte Arquitectónico Biblioteca España  
Fuente: Arch Daily

El edificio se encuentra emplazado en una ladera escarpada del barrio Santo Domingo Savio, lo que condicionó profundamente el diseño estructural.

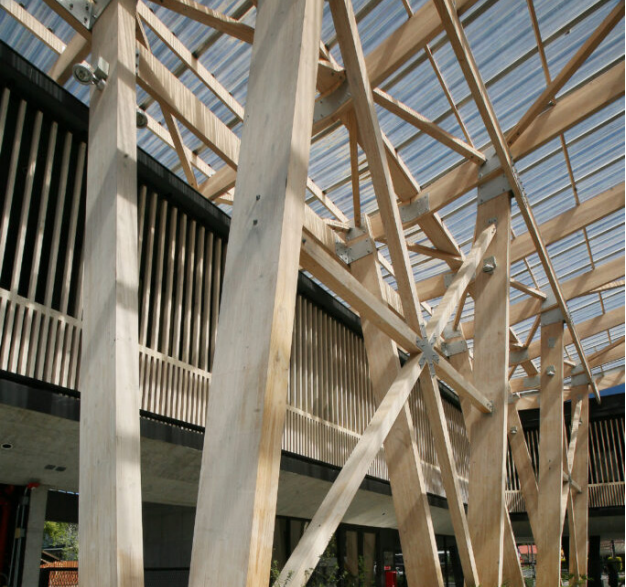
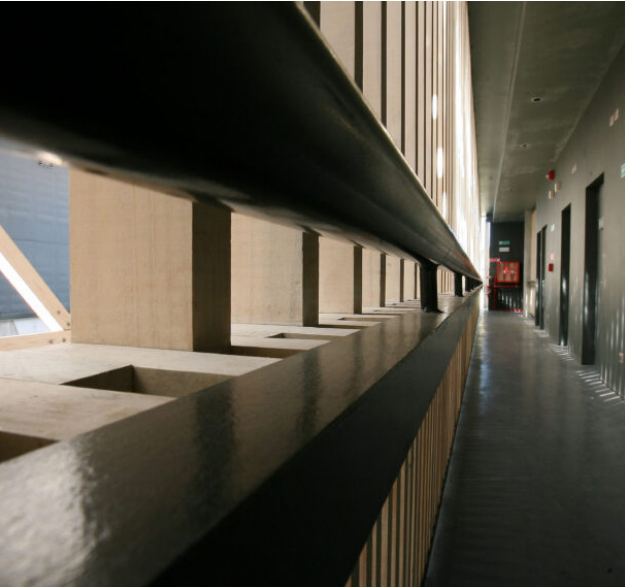
- El patio central del edificio cuenta con una cubierta traslúcida sostenida por una estructura de madera laminada, creando un espacio público techado.

Imagen 62. Materialidad Centro Cultura Arauco  
Fuente: Arch Daily

Imagen 63. Materialidad Centro Cultura Arauco  
Fuente: Arch Daily

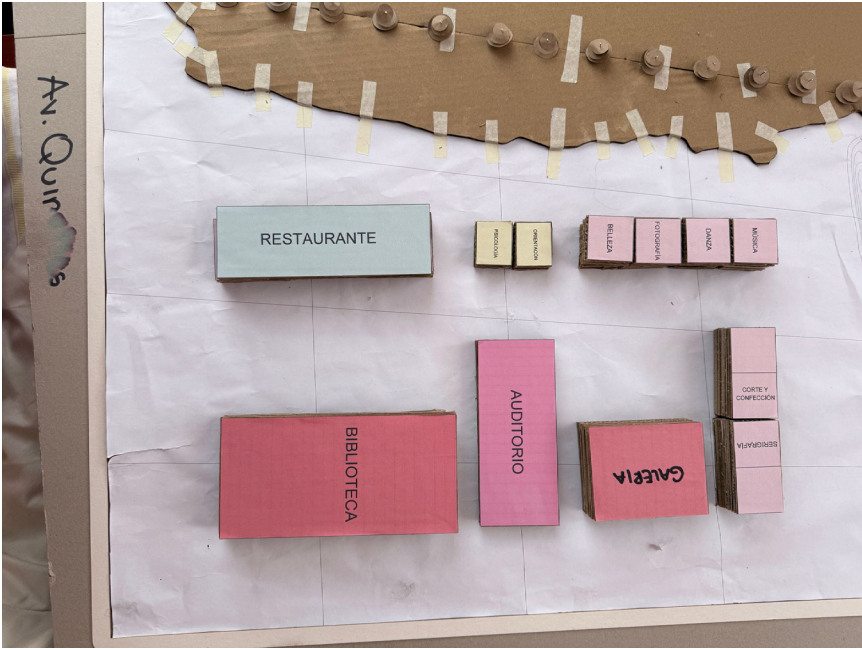
Propuesta 1

En esta primera propuesta, la disposición de los bloques responde a una organización lineal y jerárquica, donde el restaurante se ubica al frente, funcionando como un espacio de transición pública que recibe al visitante. Hacia el centro se localizan los volúmenes de mayor afluencia biblioteca, auditorio y galería generando un eje cultural principal que articula las actividades educativas y de exhibición.

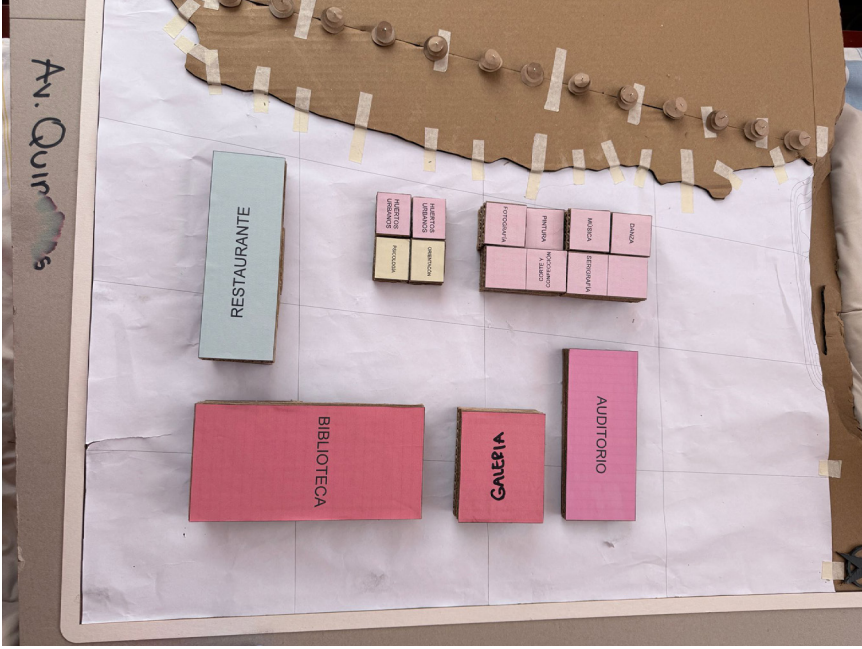
Propuesta 2

En esta alternativa, los volúmenes se abren hacia el norte generando una plaza central o espacio público intermedio, que actúa como núcleo articulador del proyecto. El restaurante y los talleres se ubican en los extremos para reforzar los flujos y atraer al público, mientras que los bloques del auditorio, galería y biblioteca se alinean hacia el centro, promoviendo un encuentro visual y funcional entre las actividades culturales.

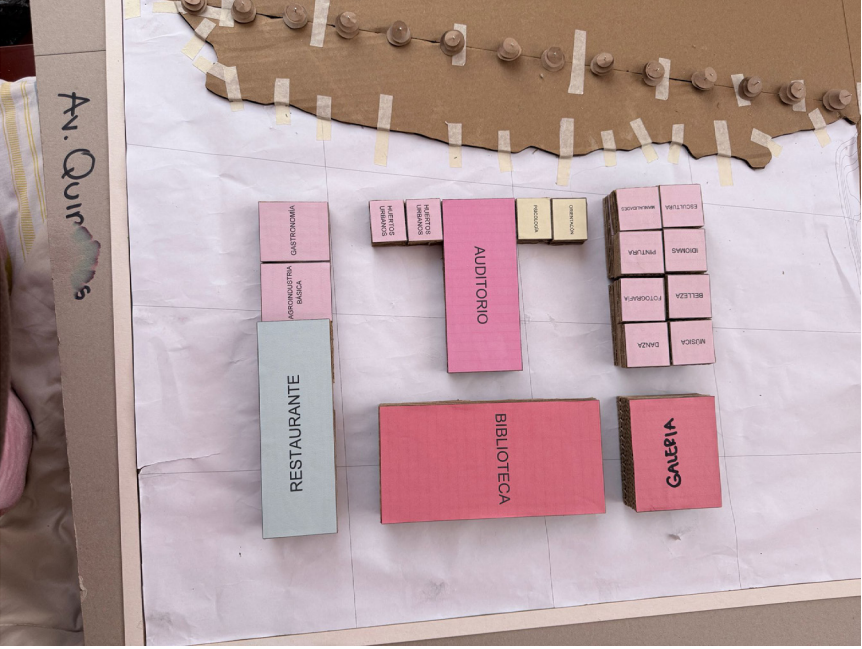
Propuesta 3

La tercera propuesta plantea una composición más compacta y centralizada, donde los volúmenes principales auditorio, galería y biblioteca se agrupan alrededor de un patio o vacío central. Este orden busca optimizar las conexiones entre los espacios educativos y de exhibición, reduciendo las distancias de recorrido y permitiendo que las actividades culturales se integren entre sí.
