# ARQUITECTURA

**Tesis previa a la obtención del título de Arquitecto.**

Centro Integral de Rehabilitación Física en Quitumbe

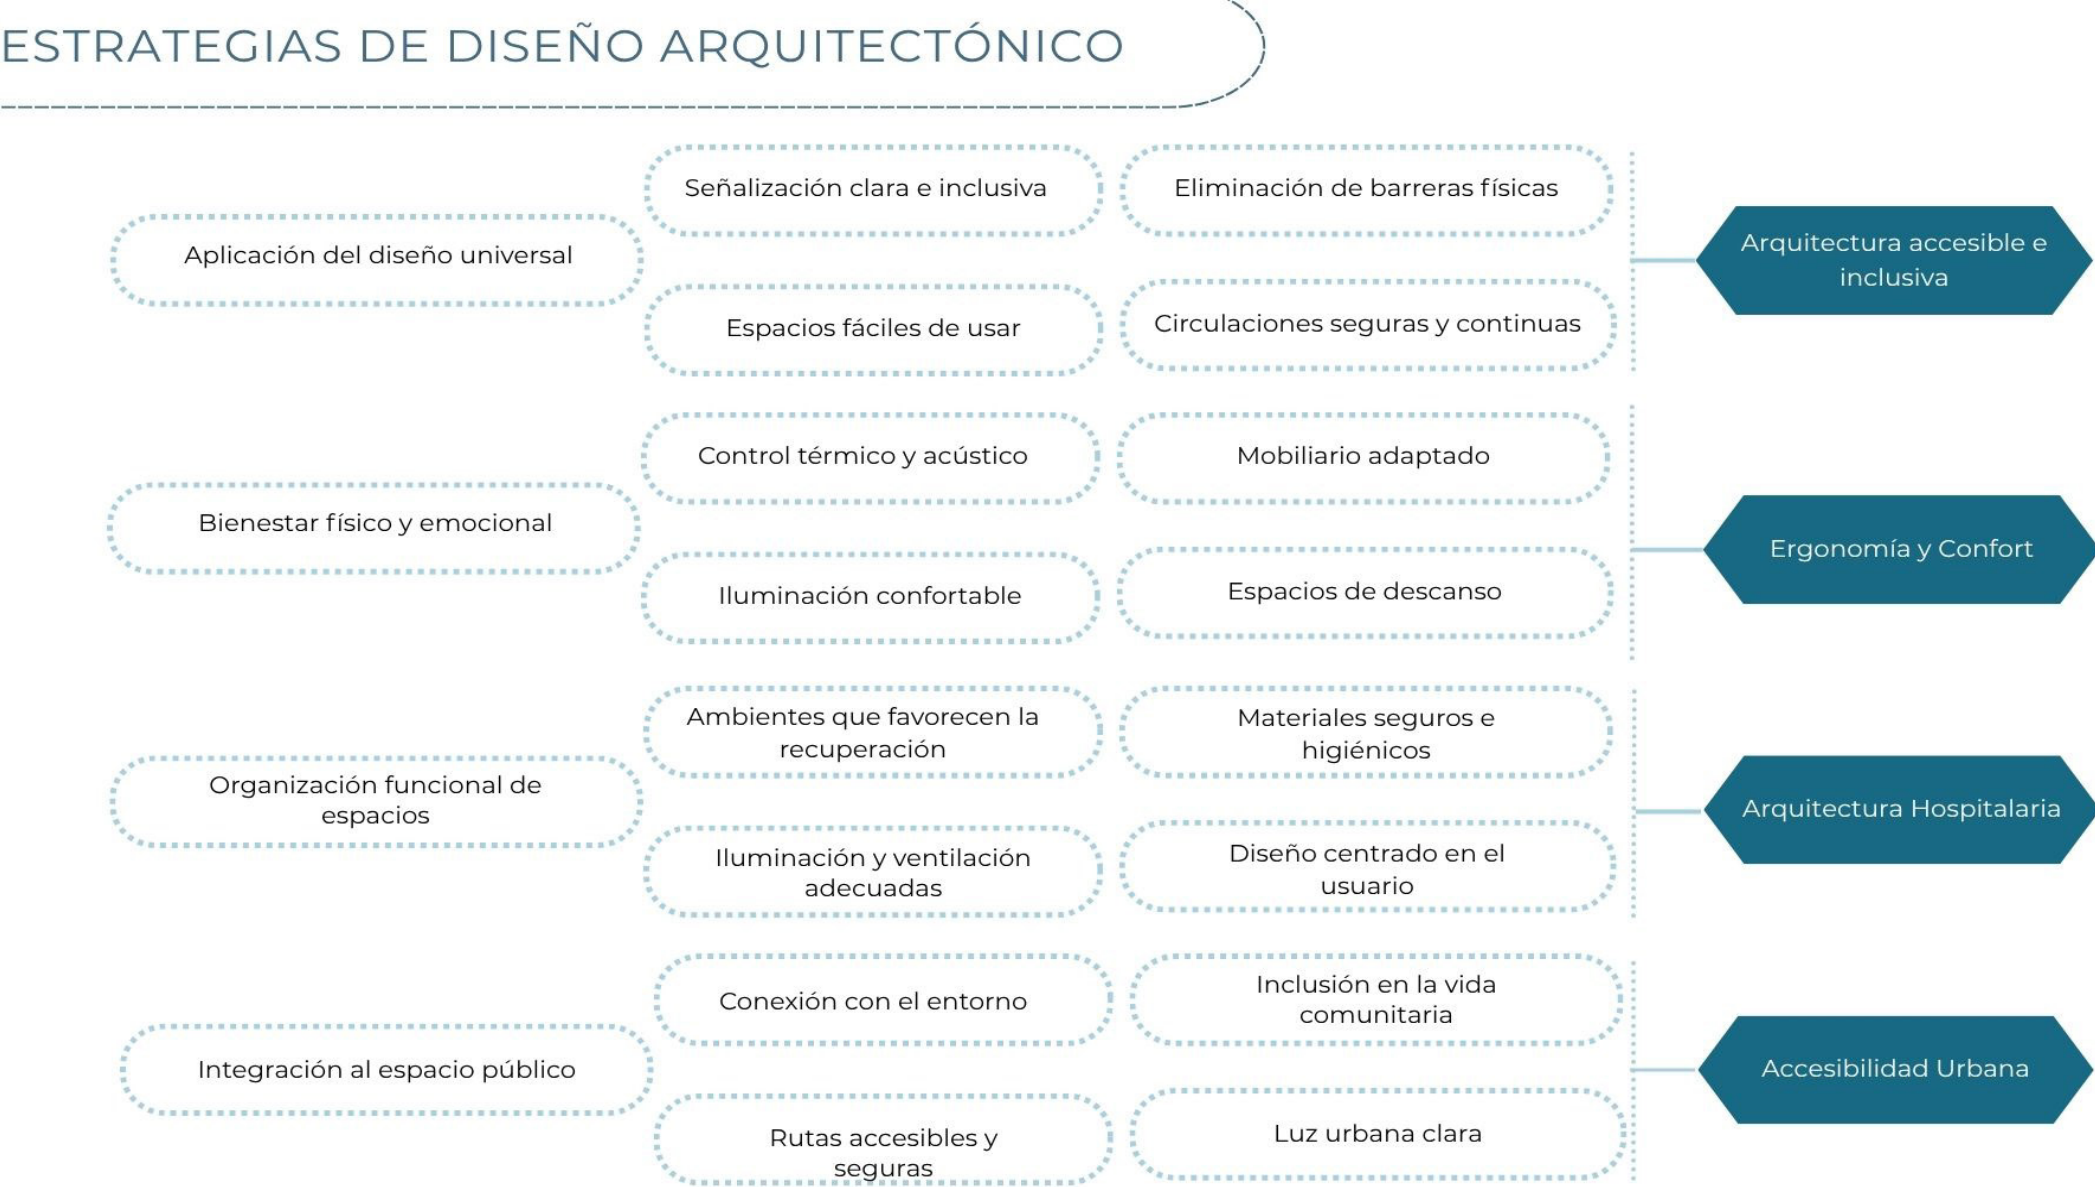
El marco referencial va a establecer ciertos principios fundamentales que guían el diseño del proyecto del centro de rehabilitación. Su importancia radica en asegurar que la propuesta arquitectónica responda a las necesidades físicas, emocionales y sociales de las personas con discapacidad física.

Fig. 16: Estrategias de diseño arquitectónico  
Fuente: Elaboración Propia

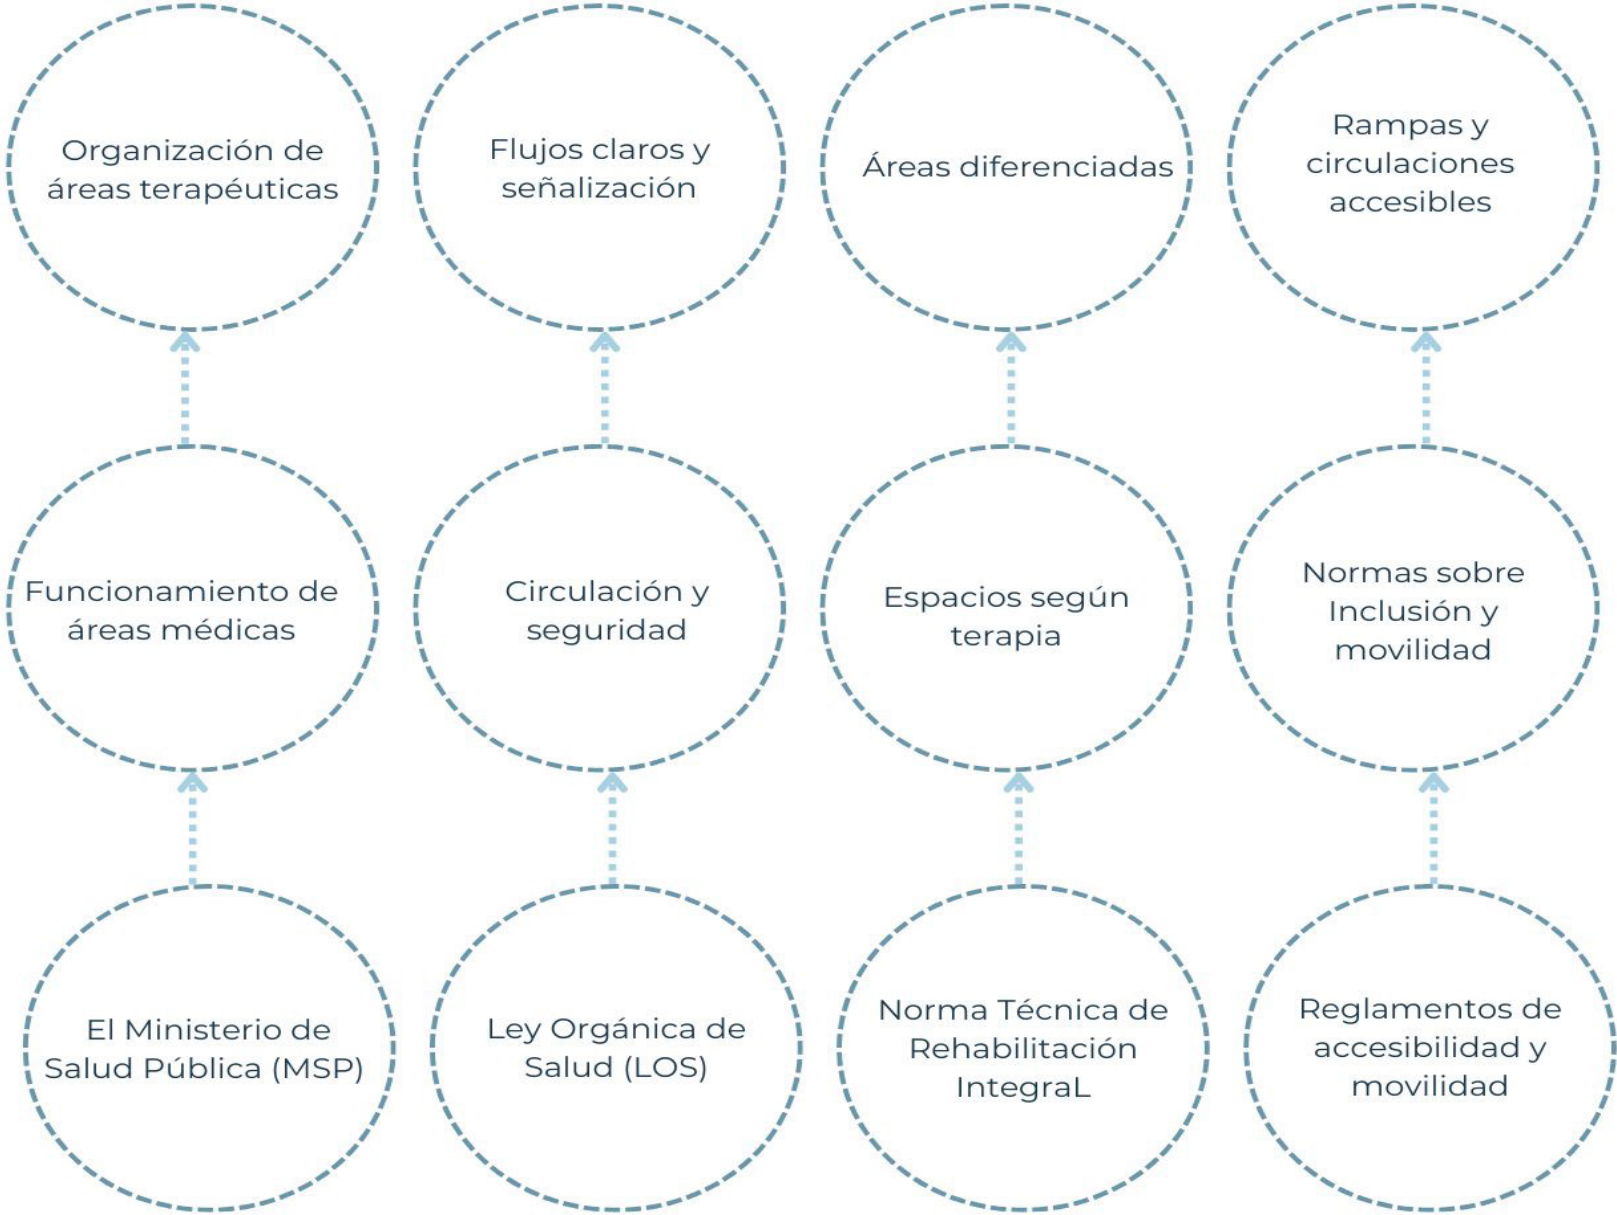
Fig. 17: Directrices legales y técnicas  
Fuente: Elaboración Propia

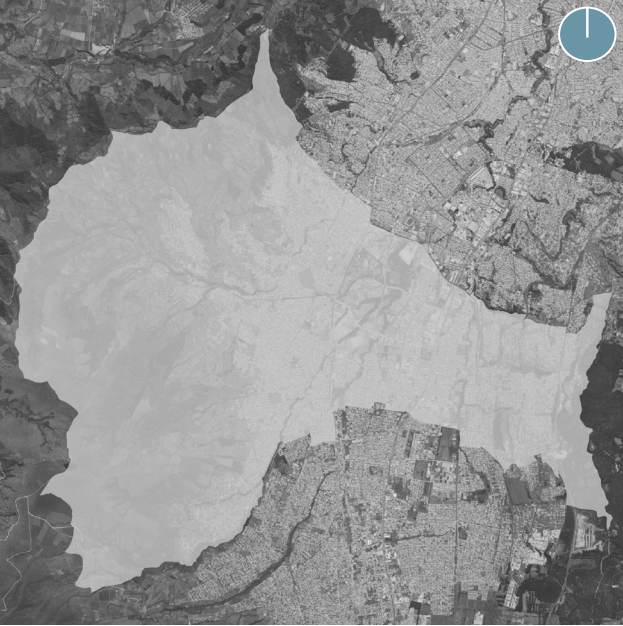
Los accidentes geográficos presentes entre Quitumbe, La Ecuatoriana y Chillogallo, como las quebradas y las variaciones de pendiente, influyen directamente en la forma de ocupación del suelo y en el crecimiento urbano del sector. Estas condiciones naturales generan limitaciones en ciertas áreas y determinan la accesibilidad, conectividad y seguridad del entorno. Por esta razón, el análisis topográfico y geográfico permite identificar sectores con menor nivel de riesgo y con mejores condiciones para la implantación del proyecto, buscando un terreno que garantice estabilidad, accesibilidad y un adecuado desarrollo de la propuesta arquitectónica

- Quebrada Abierta
- Quebrada Rellena

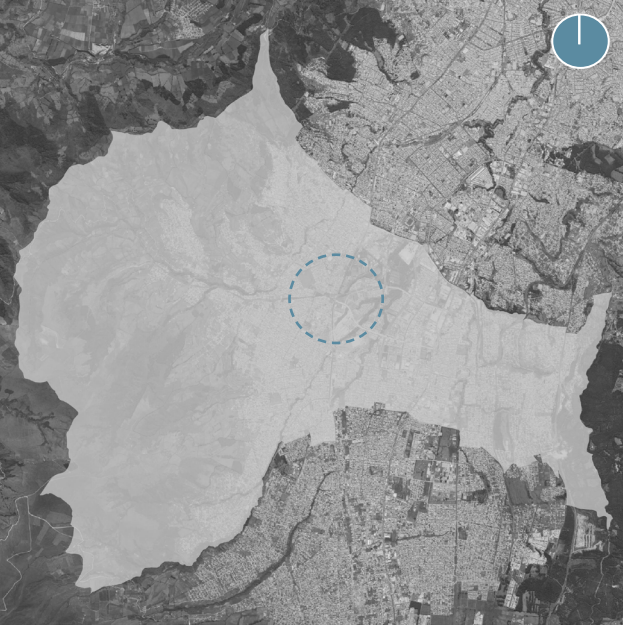
La morfología del sector de Quitumbe se caracteriza por una organización urbana relativamente regular, donde predominan manzanas definidas y una ocupación del suelo consolidada. Se observa una combinación de trazados ortogonales con ciertas adaptaciones a la topografía, lo que genera variaciones en la forma y tamaño de los lotes. Esta configuración permite entender cómo el crecimiento del sur de Quito ha sido progresivo.

- Llenos
- Vacios
- Quebrada

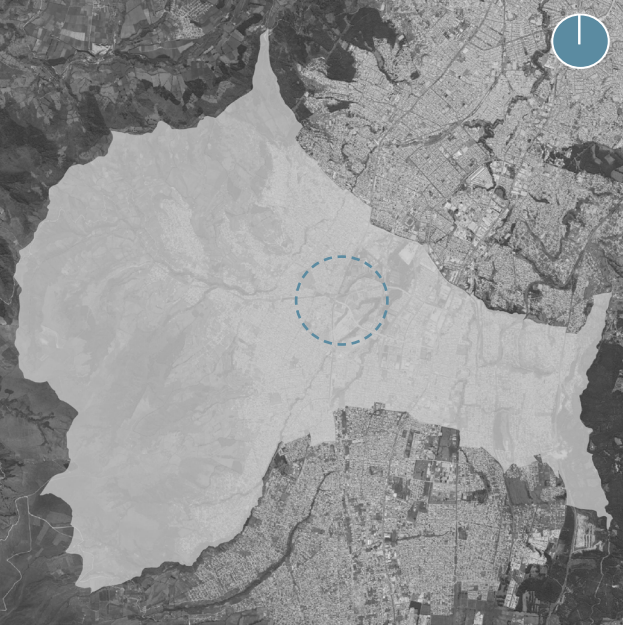
El sistema vial del sector de Quitumbe si presenta una buena conectividad gracias a vías principales y secundarias las cuales facilitan la movilidad dentro del sur de Quito. Las vías principales como la avenida Cóndor Ñan y la avenida Mariscal Sucre, van a permitir una conexión con diferentes sectores de la ciudad. Estas arterias mejoran la accesibilidad al terreno y facilitan el desplazamiento de usuarios hacia el centro de rehabilitación.

Por otro lado, las vías secundarias complementan la red vial al conectar las áreas residenciales con las avenidas principales, permitiendo el acceso directo al sector de estudio.

- Vías Principales
- Vías Secundarias

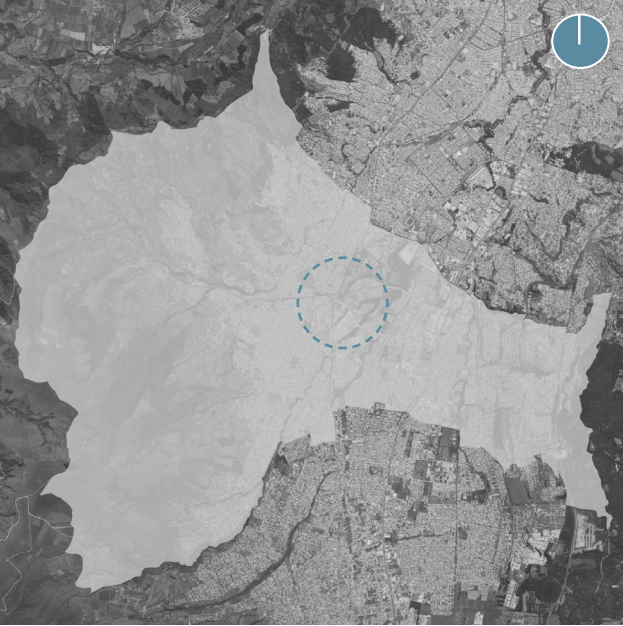
La altura de las edificaciones en el sector de Quitumbe se caracteriza por el predominio de construcciones de uno a tres pisos, lo que genera una imagen urbana de baja escala y una densidad media. Este tipo de ocupación corresponde principalmente a viviendas y pequeños comercios, mientras que las edificaciones de mayor altura son poco frecuentes y se concentran en puntos específicos del sector.

Esta configuración permite que el terreno mantenga una buena relación con su entorno inmediato, favoreciendo el ingreso de iluminación natural, la ventilación y las visuales hacia el paisaje urbano.

- Número de pisos: 1
- Número de pisos: 2
- Número de pisos: 3
- Número de pisos: 4
- Número de pisos: 5

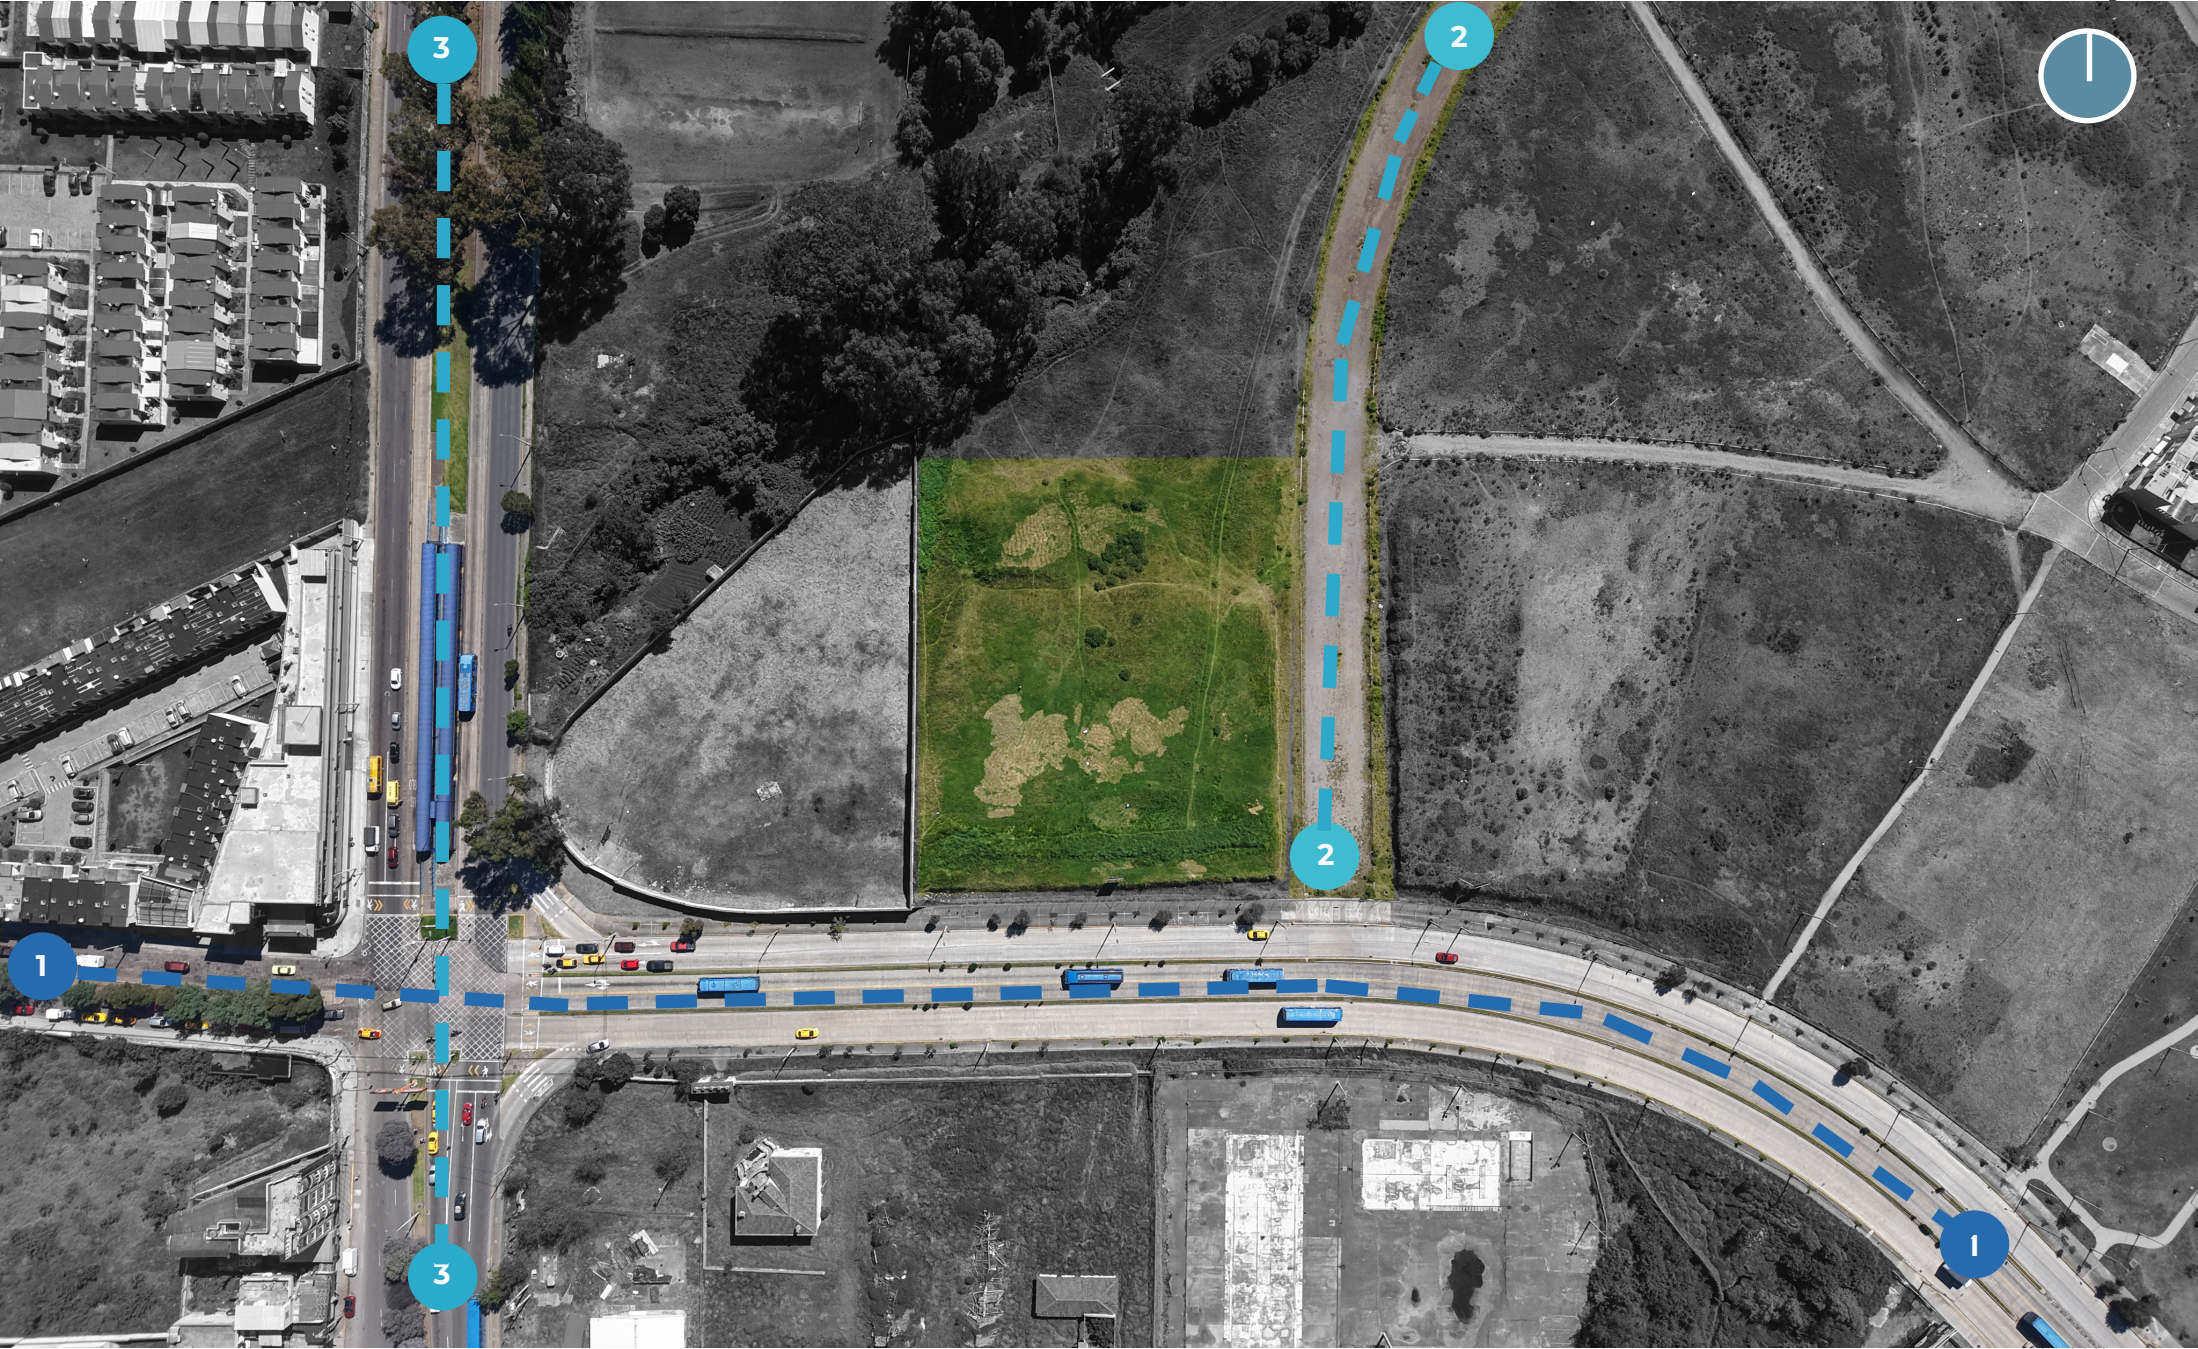
Fig. 42: Accesibilidad del lugar  
Fuente: Elaboración Propia

- 1 Av. Cóndor Ñan
- 2 Av. Amaru Ñan
- 3 Av. Avenida Mariscal Sucre

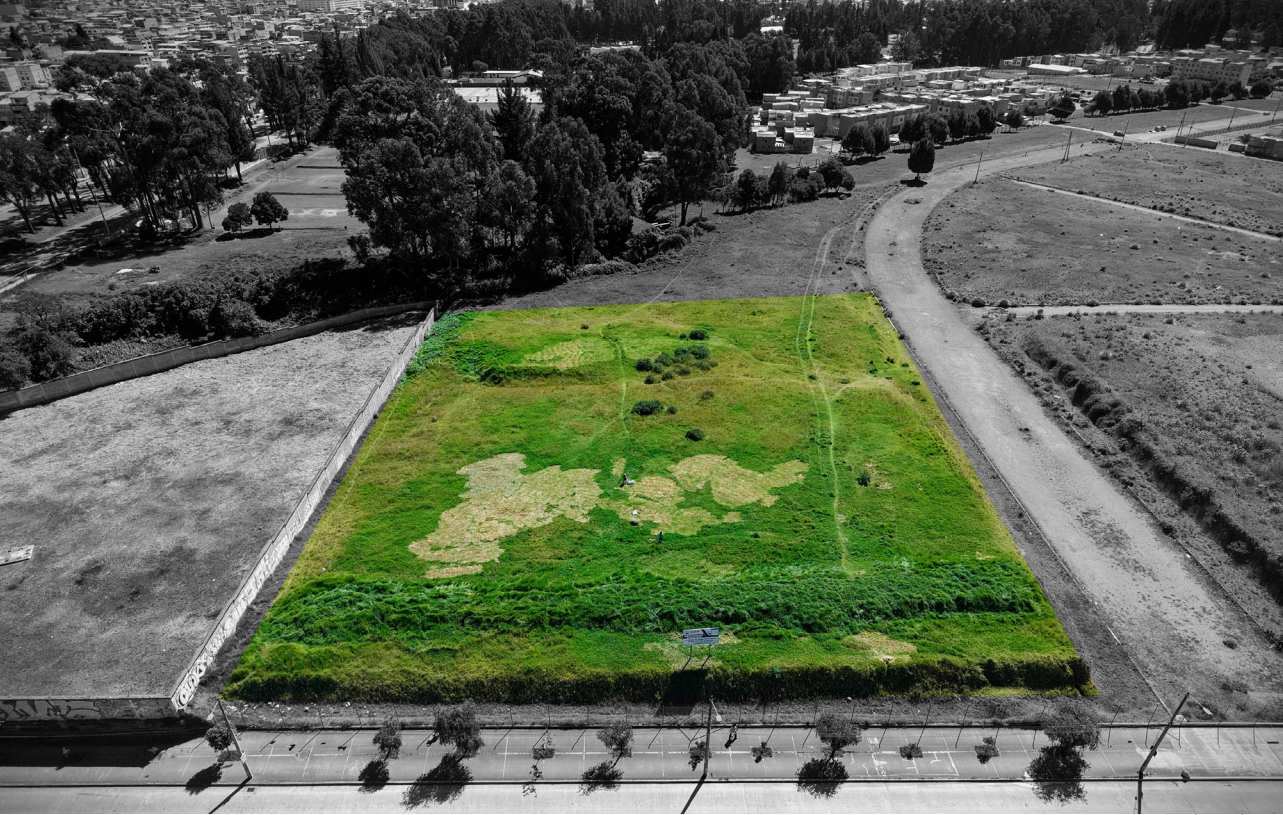
Fig. 44: Vista aérea hacia el norte  
Fuente: Elaboración Propia

En esta vista se identifica la quebrada y su vegetación, generando un entorno natural y una vista agradable desde el terreno.

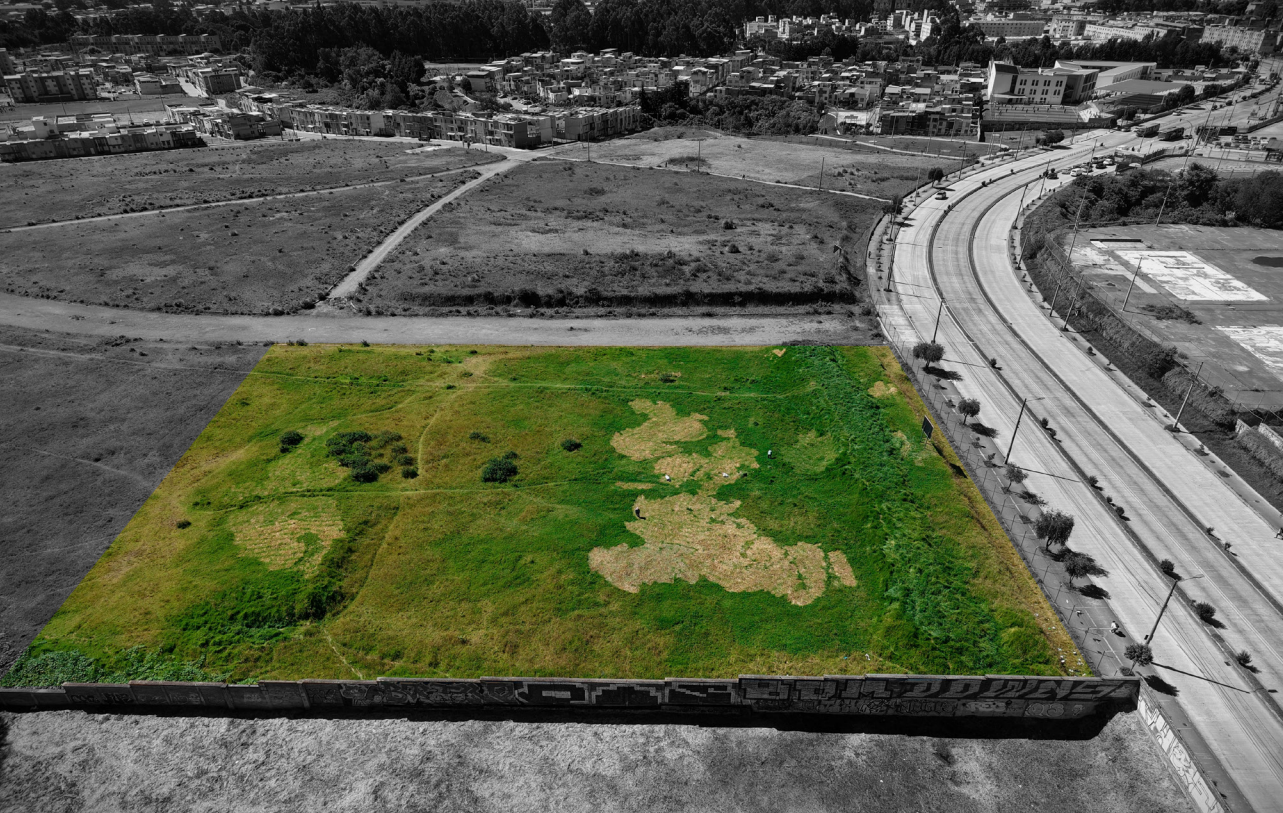
Fig. 45: Vista aérea hacia el Este  
Fuente: Elaboración Propia

Se aprecia una buena conexión con las vías principales y una visual abierta hacia los espacios libres .

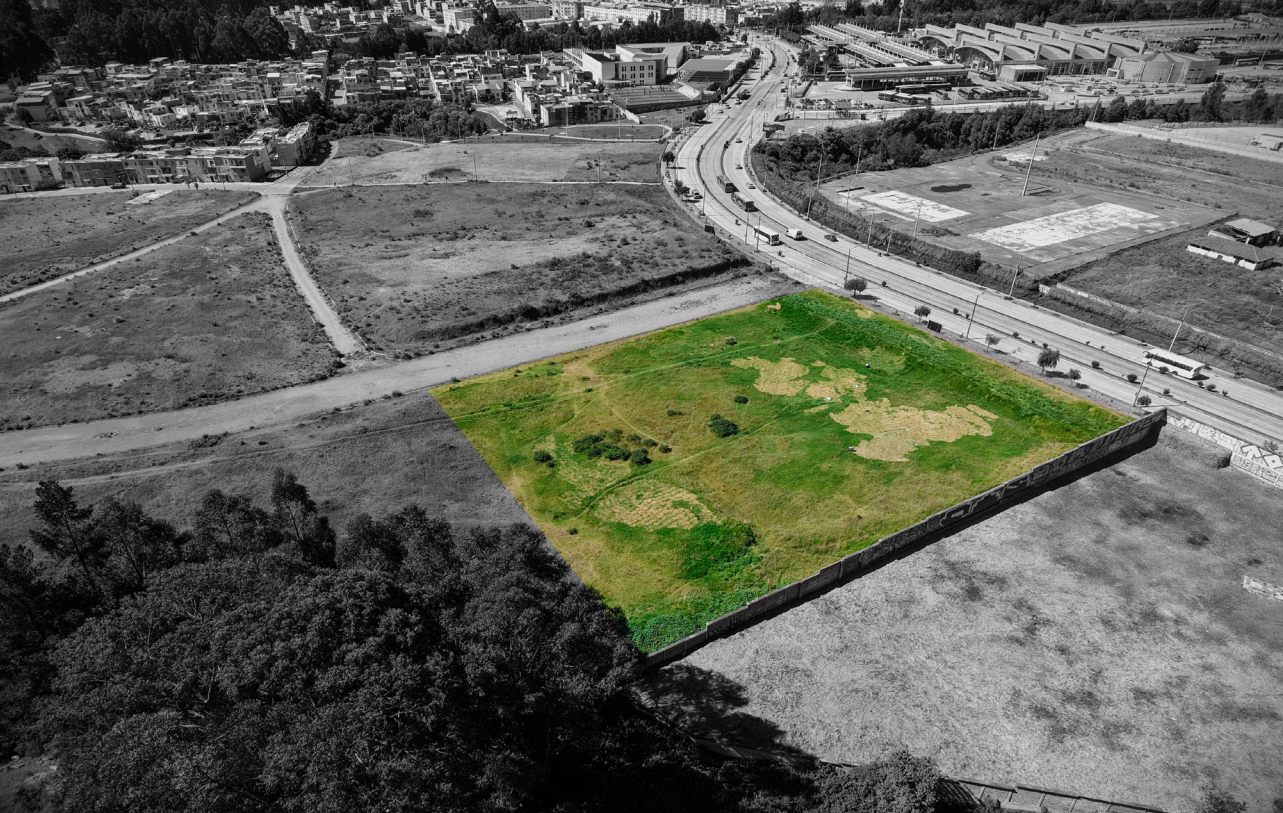
Fig. 46: Vista aérea hacia el Sureste  
Fuente: Elaboración Propia

La vista hacia el sureste muestra un entorno urbano en consolidación, en donde predominan los amplios espacios abiertos junto con las edificaciones de baja altura. Se observa la presencia de una amplia vía principal que estructura la movilidad del sector y que permite una amplia percepción del paisaje.

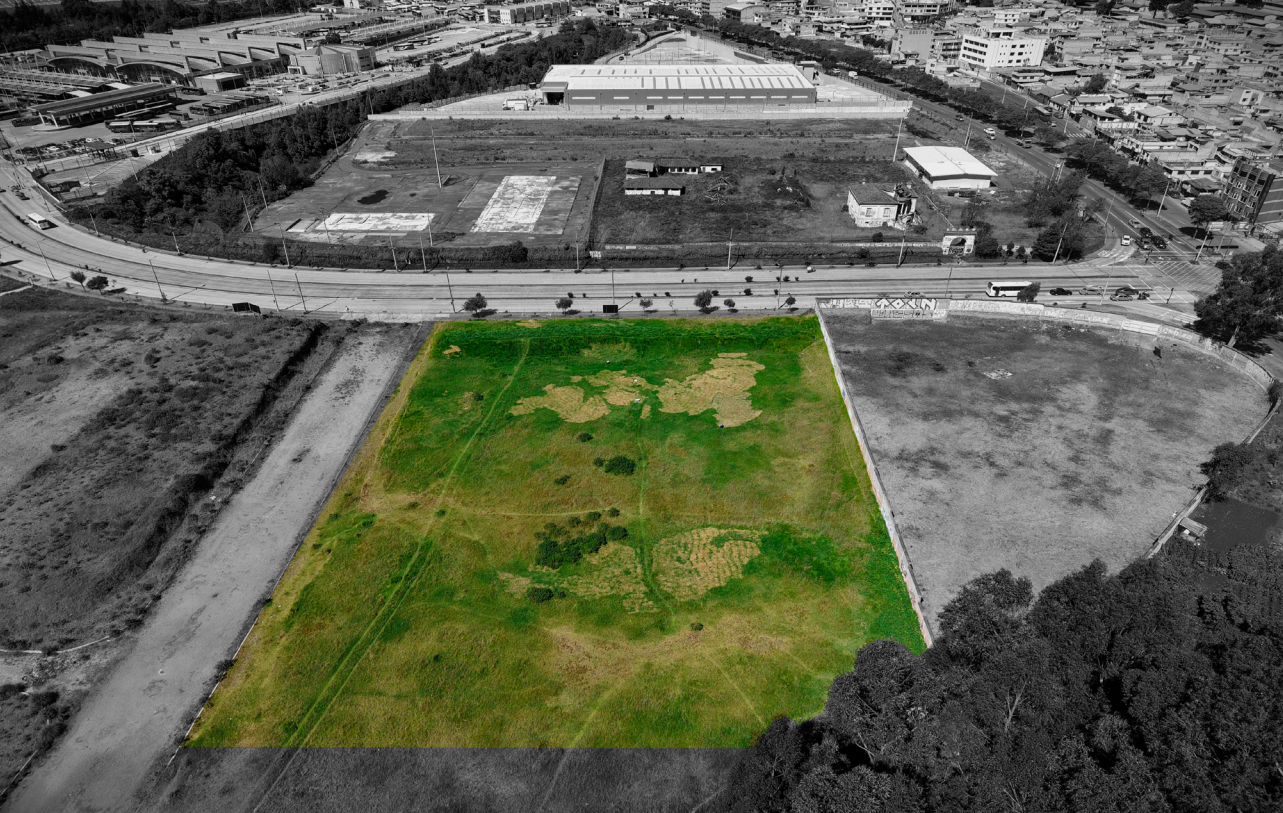
Fig. 47: Vista aérea hacia el Sur  
Fuente: Elaboración Propia

Se observa una vía principal que facilita el acceso al terreno y una visual relativamente despejada.

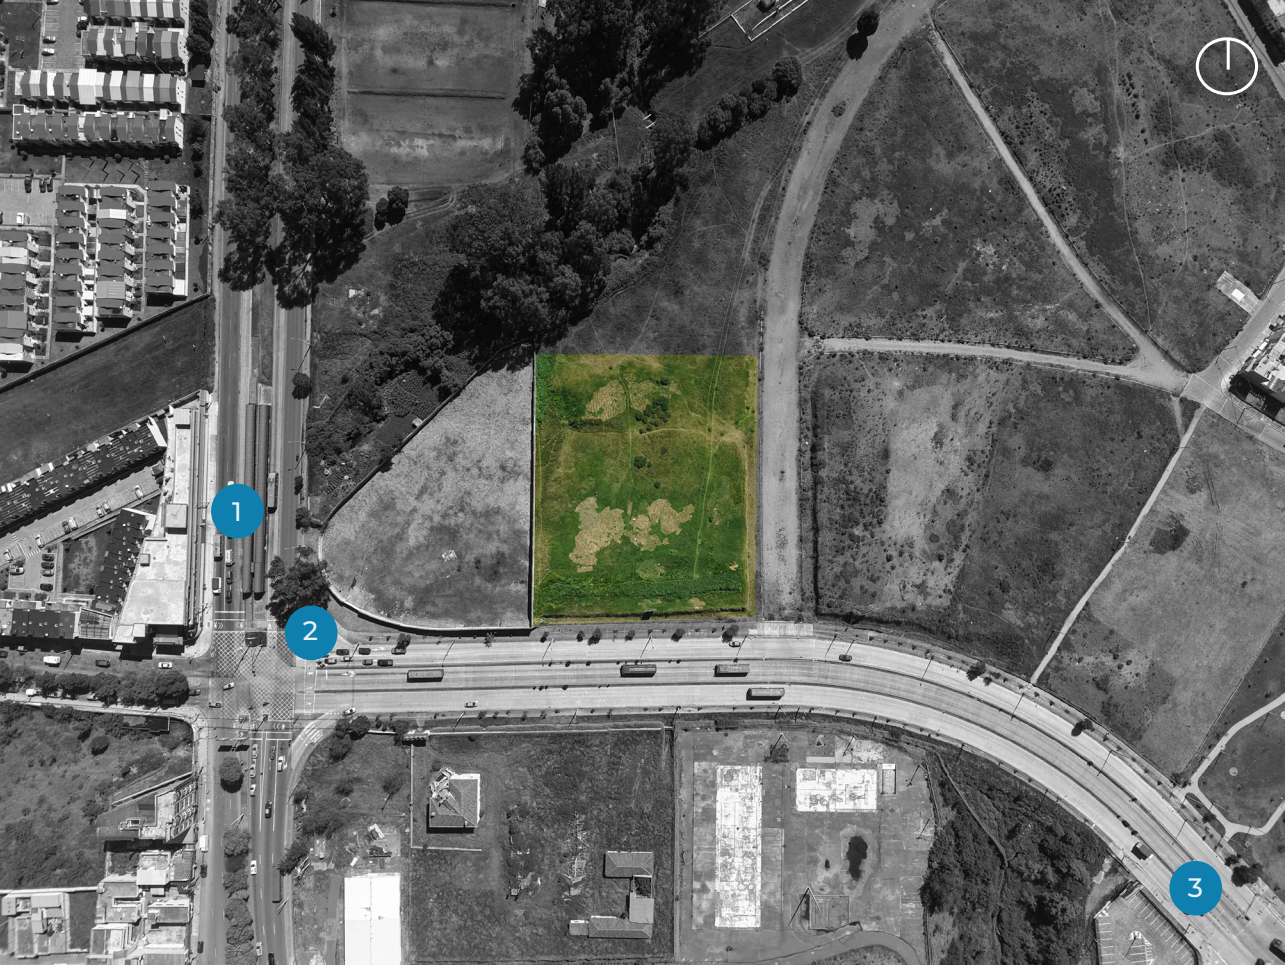
Fig. 53: Mapa de Movilidad y Transporte  
Fuente: Elaboración Propia

El terreno presenta excelentes condiciones de conectividad, ya que en su entorno se evidencia la presencia de paradas de Ecovía, acceso cercano al Metro de Quito y múltiples paradas de bus urbano. Esta oferta de transporte público garantiza una movilidad eficiente para usuarios, personal y acompañantes, facilitando desplazamientos accesibles y seguros. La cercanía a estos sistemas de transporte masivo mejora la integración del proyecto con la red urbana y promueve un acceso inclusivo para personas con discapacidad.

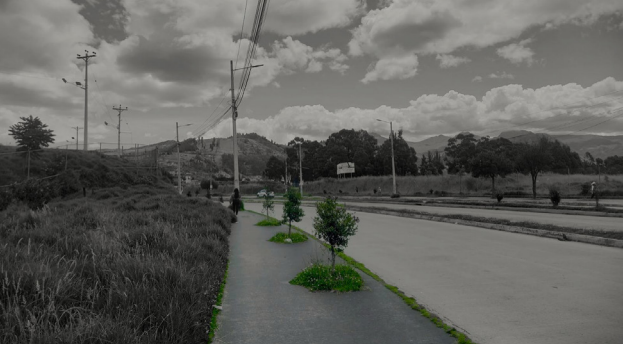
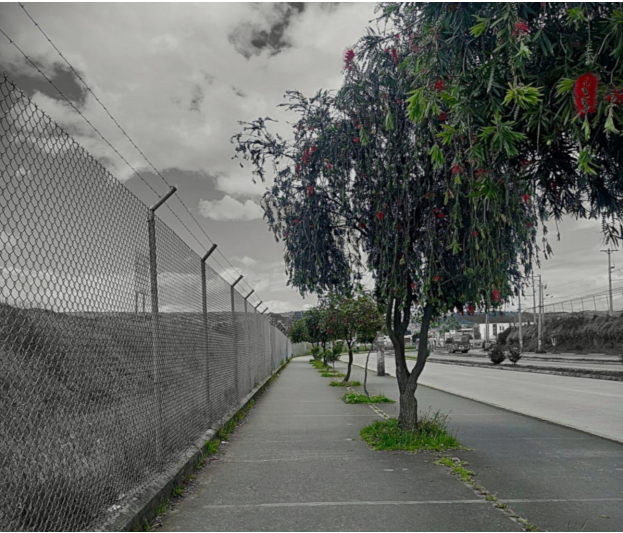
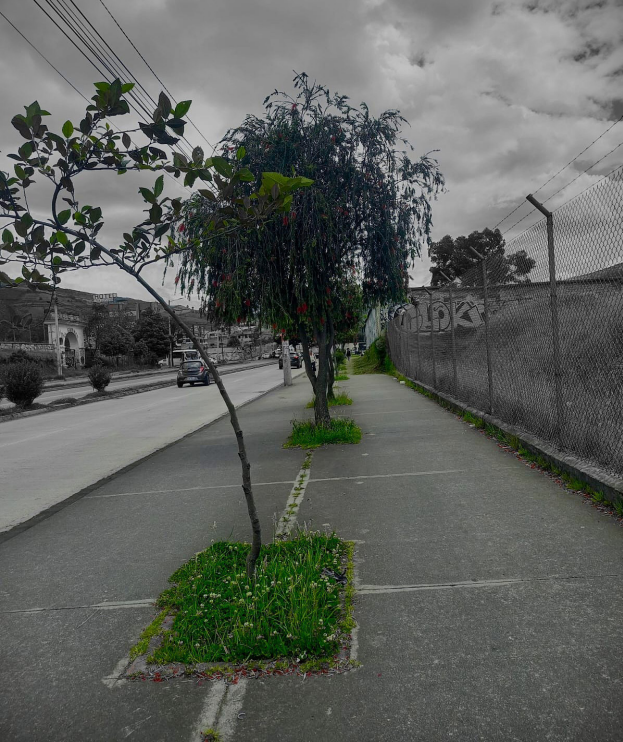
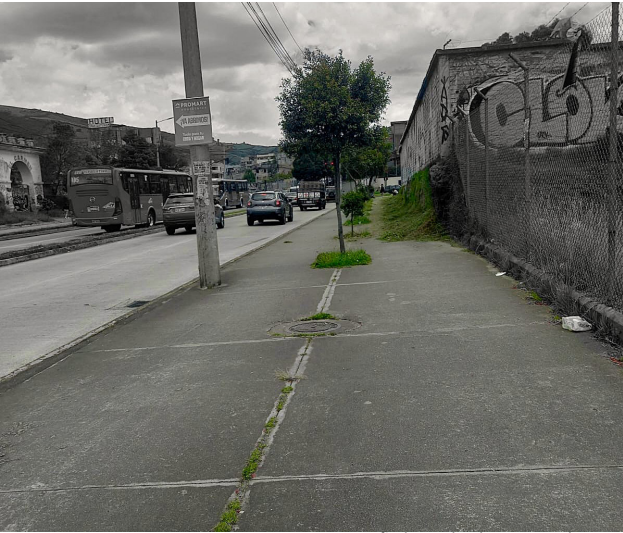
Fig. 54: Fotografía de estados de aceras en el terreno  
Fuente: Elaboración Propia

En el entorno inmediato del terreno se identifican aceras con condiciones variables. Algunos tramos presentan superficies estables y continuidad peatonal adecuada, mientras que otros muestran un deterioro, grietas, desniveles y ausencia de pavimento, lo que genera barreras para la circulación segura. Estas condiciones evidencian la necesidad de intervenir la infraestructura peatonal, especialmente considerando que el proyecto está orientado a personas con discapacidad. Mejorar la amplitud y la señalización de las aceras es fundamental para garantizar recorridos accesibles y seguros.

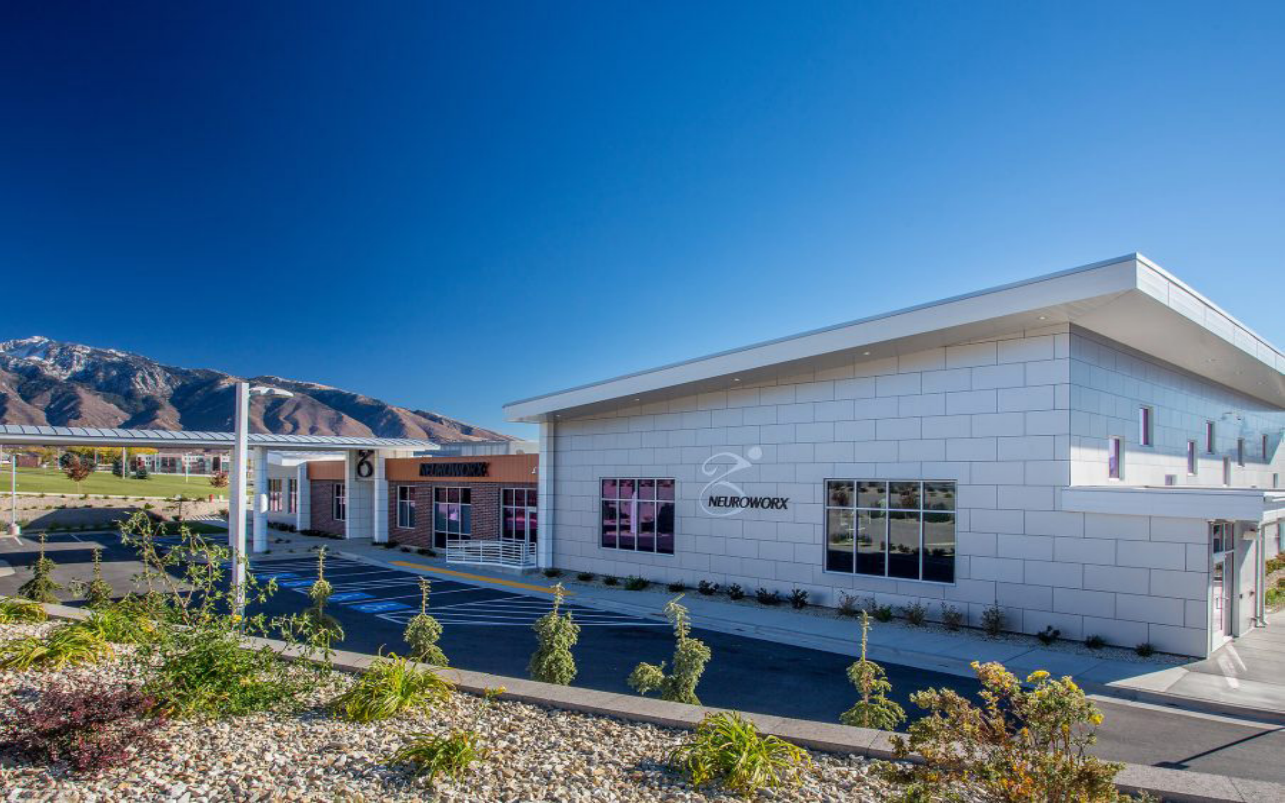
Fig. 57: Fotografía de fachada y exterior de centro de rehabilitación  
Fuente: Think Architecture

Se observa que el proyecto se integra con el entorno mediante áreas verdes y espacios abiertos lo cual genera un ambiente más tranquilo para los pacientes. Por otro lado, la forma del edificio aprovecha la iluminación natural y las vistas al exterior, creando de tal manera espacios más confortables para la rehabilitación.

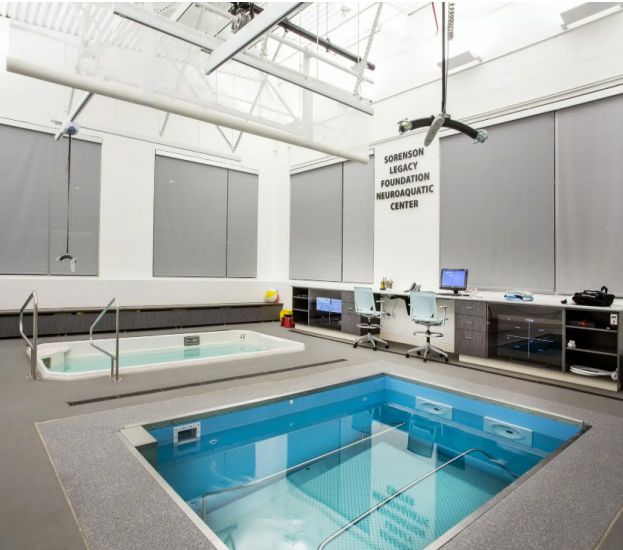
Fig. 60: Fotografía de piscina de hidroterapia de centro de rehabilitación  
Fuente: Think Architecture

Se observa que la piscina cuenta con diferentes accesos seguros y espacios amplios que facilitarán el ingreso de personas con movilidad reducida.

Este espacio va a permitir realizar terapias con menor impacto en las articulaciones, mejorando la fuerza, el equilibrio y la movilidad de los pacientes.

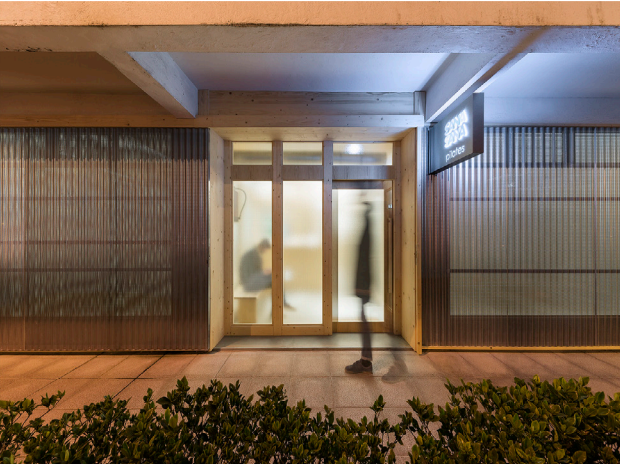
Fig. 61: Fotografía de fachada frontal de centro de rehabilitación  
Fuente: ArchDaily

El proyecto se va adaptar al entorno mediante el uso de madera como material principal, logrando de tal forma una imagen más cálida y natural. La fachada filtra la luz y aporta privacidad, mientras que el diseño interior crea espacios confortables para los usuarios.

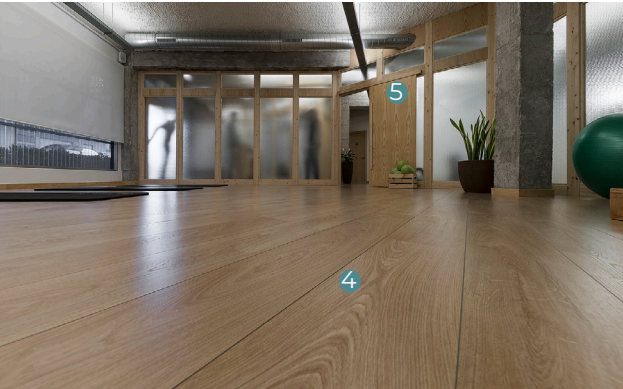
Fig. 65: Materialidad de sala de terapia del centro de rehabilitación  
Fuente: ArchDaily

La madera es el material principal del proyecto y está representado en las paredes, techos, mobiliario y parte de la estructura. Su uso genera un ambiente más cálido, acogedor y tranquilo, además de aportar una imagen natural que favorece el bienestar de los usuarios.

- 1 Mobiliario de Madera
- 2 Marco de madera en paredes
- 3 Marco de madera en puertas
- 4 Entablado de madera en piso
- 5 Puerta de madera

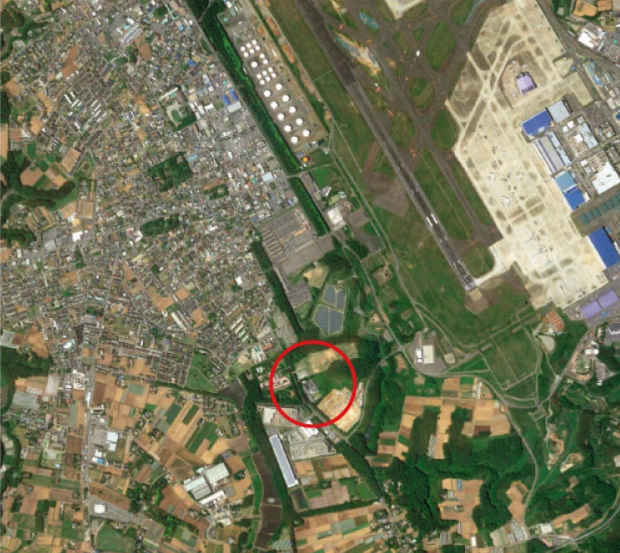
Fig. 67: Implantación del centro de rehabilitación  
Fuente: arquitecturaviva

El Hospital de Narita se integra con la naturaleza mediante el uso de madera como material principal. Este material aporta calidez y crea espacios tranquilos y confortables para los pacientes. Además, el diseño busca mantener una conexión con el paisaje, generando un ambiente agradable que favorece el proceso de rehabilitación.

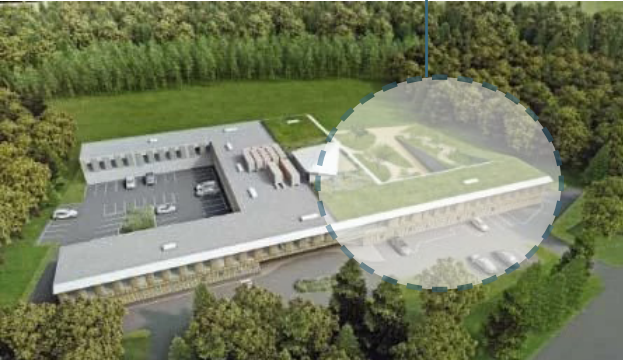
Fig. 68: Fachada y vista aérea del recorrido en terraza accesible  
Fuente: arquitecturaviva

Las circulaciones del hospital son amplias y van a permitir desplazarse con facilidad entre los diferentes espacios, facilitando el recorrido tanto de los pacientes como del personal médico y los visitantes. Uno de los elementos más interesantes del proyecto es su cubierta inclinada, que no solo cumple una función arquitectónica, sino que también se convierte en un recorrido accesible.

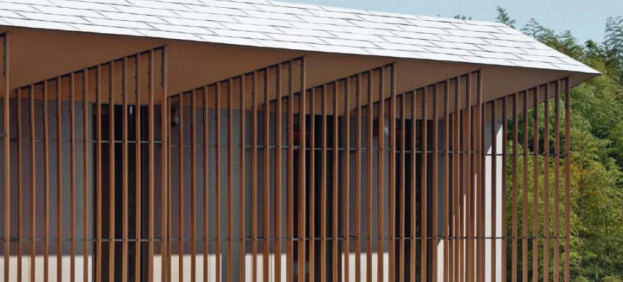
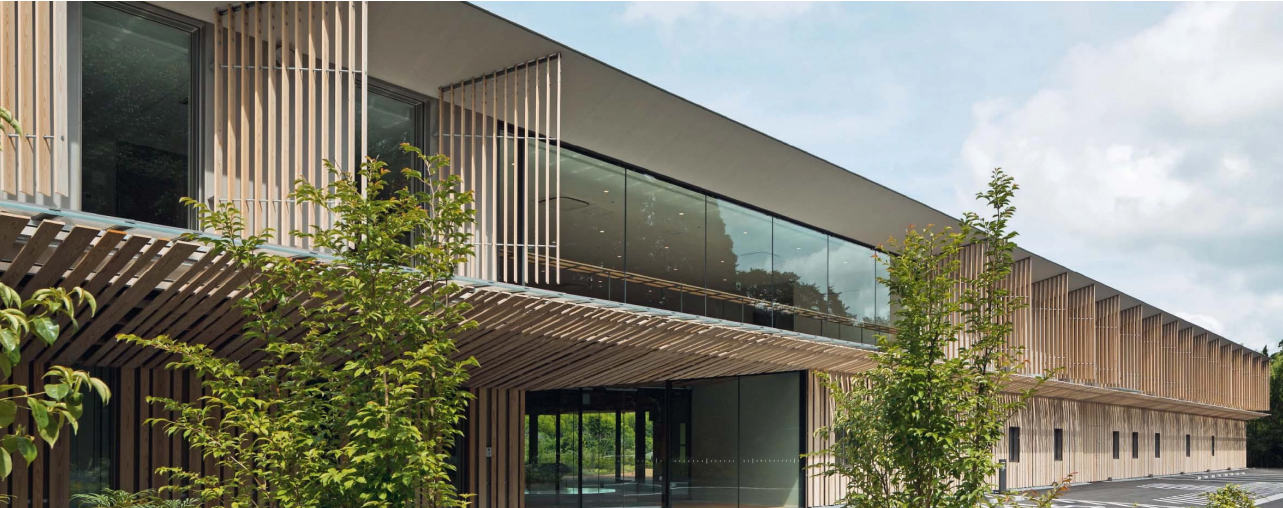
Fig. 70: Diseño de fachadas en el centro de rehabilitación  
Fuente: arquitecturaviva

La fachada funciona a través de celosías de madera las cuales permiten el ingreso de luz natural sin exponer completamente los espacios interiores. Además, brinda privacidad a los pacientes, ayudan a controlar la radiación solar y mejoran la ventilación, creando ambientes más confortables para la rehabilitación.
