**UNIVERSIDAD INTERNACIONAL DEL ECUADOR
FACULTAD DE INGENIERÍA CIVIL**

Evaluación técnica de la patología del hormigón de los mono-bloques y diseño del refuerzo estructural de la cimentación para las torres de la línea de transmisión Limón – Macas

Autor: Darwin Eduardo Pazmiño Sandoval

Quito, marzo de 2015

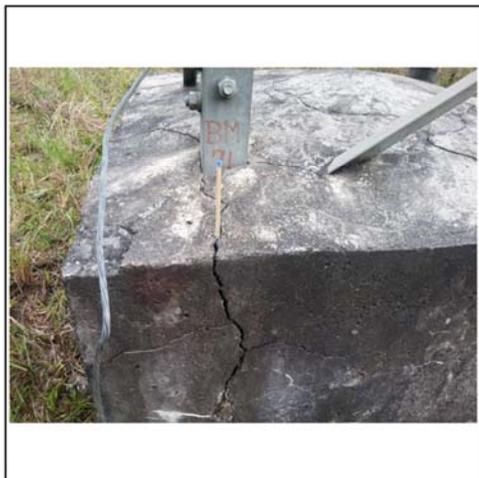
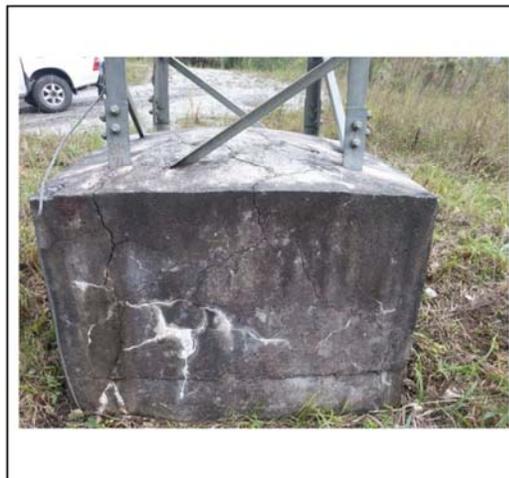
REGISTRO FOTOGRAFICO

GRIETAS MENORES A 1 mm	GRIETAS MAYORES A 5 mm	X
GRIETAS ENTRE 1 A 3 mm	PROFUNDIDAD DE GRIETAS	30 cm
GRIETAS ENTRE 3 A 5 mm

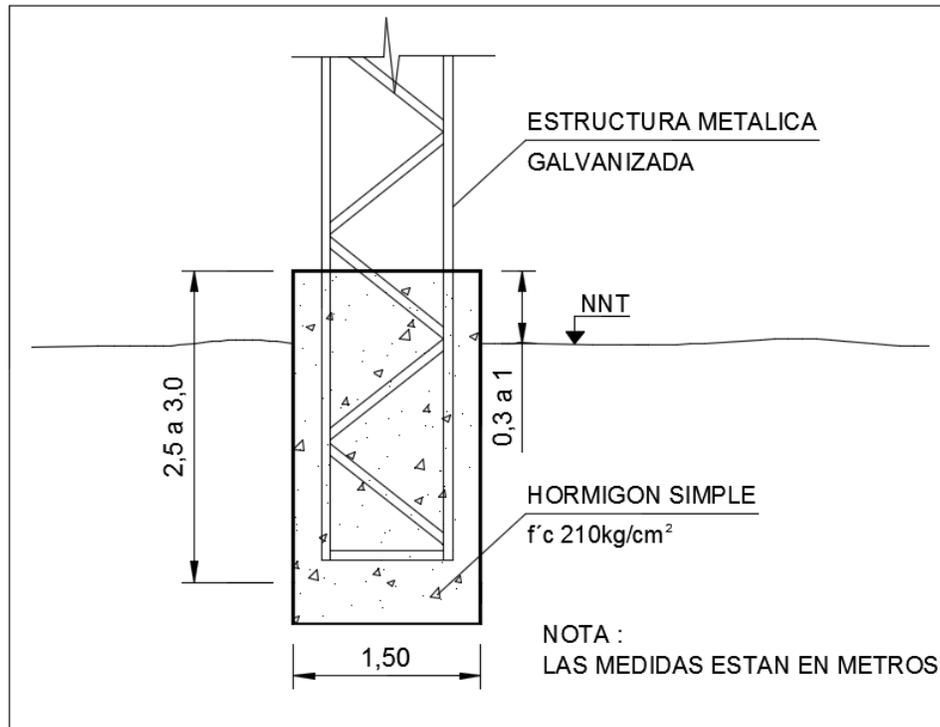
Gráfico 1. Corte esquemático de la cimentación tipo mono-bloque

De los documentos revisados y de las entrevistas realizadas al personal de operación y mantenimiento de CELEC EP-TRANSELECTRIC, se desprende que los mono-bloques de cimentación son elementos macizos de hormigón simple de una resistencia aproximada a la compresión 210 kg/cm^2 , cabe aclarar que los bloques de cimentación de acuerdo a la información proporcionada no cuenta con acero de refuerzo en su interior.

En el hormigón de la cimentación se encuentra embebida la estructura metálica de acero galvanizado que conforma la torre de transmisión eléctrica, las características en cuanto a conformación de la estructura y dimensiones de sus elementos se detallan en el Gráfico 1.

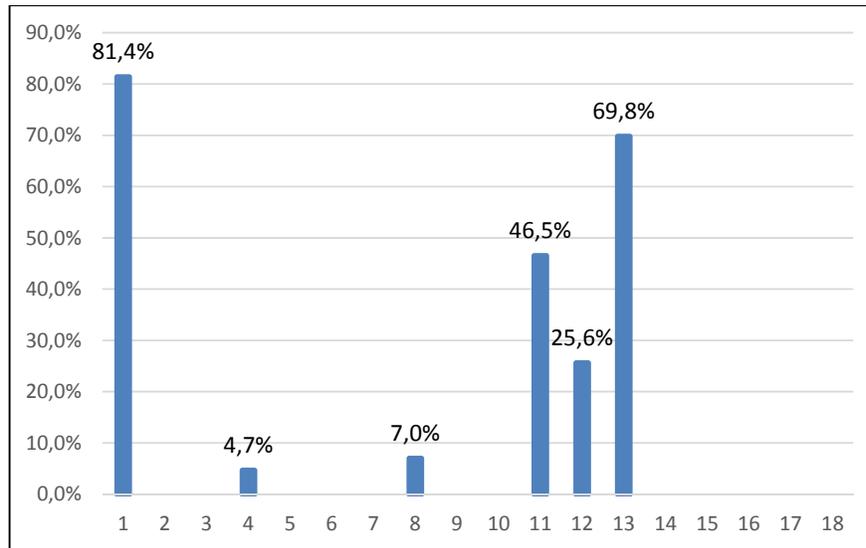
Gráfico 2. Problemas detectados en las cimentaciones

Del análisis de los datos recabados, como consta en el Anexo 1, se puede apreciar que los problemas que se repiten con mayor frecuencia en el hormigón de las cimentaciones (Tabla 1 y Gráfico 2) son: presencia de grietas (81.4%) y aparición de eflorescencias (69,8%), debiendo anotar que las estructuras en las cuales existen problemas de eflorescencias, presentan también grietas.

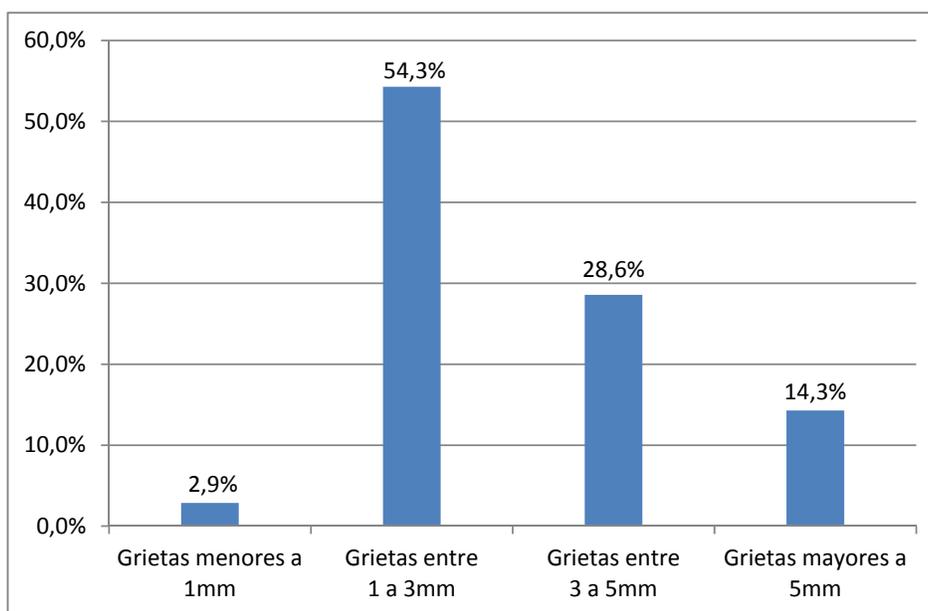
Gráfico 4. Ancho de grietas

Las grietas del hormigón de las cimentaciones de las 35 estructuras fueron clasificadas en cuatro tipos (Anexo 2), grietas menores a 1 mm, grietas entre 1 mm a 3 mm, grietas entre 3 mm a 5 mm y grietas mayores a 5 mm de acuerdo a lo indicado en la Tabla 2 y Gráfico 4.

Lo indicado anteriormente nos permite identificar de manera clara que el tamaño de grieta más representativo en las estructuras analizadas (con un 54.3%) es el que está en el rango de 1 mm a 3 mm.

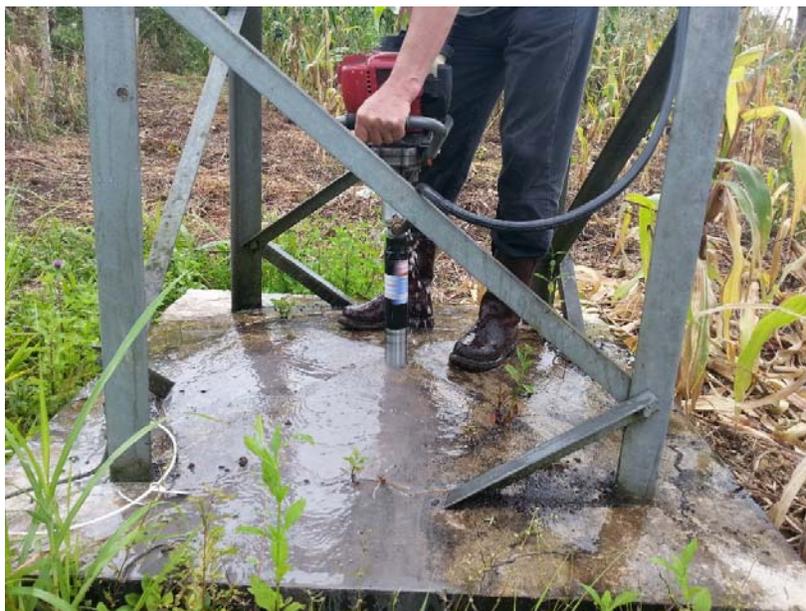
Gráfico 8. Equipo de extracción de núcleo cilíndrico de hormigón

Prueba de núcleos, la cual se realiza mediante la extracción de un núcleo cilíndrico del hormigón de la estructura (Gráfico 9), con equipo de perforación especializado, el cual está indicado en el Gráfico 8 (norma ASTM C42), con el que se determina en forma directa la resistencia a la compresión.

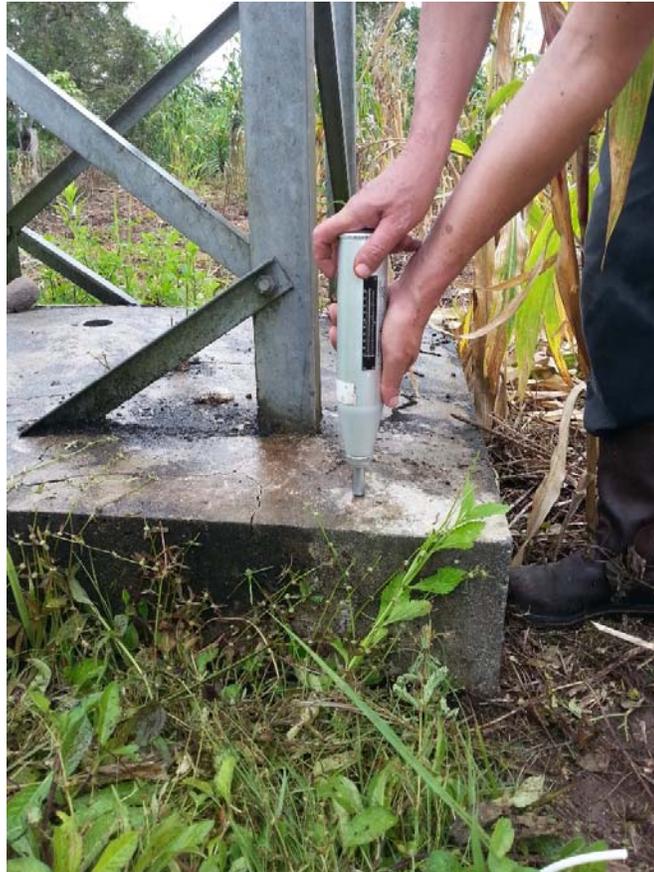
Gráfico 10. Prueba esclerométrica

Las relaciones entre el valor obtenido en la medición y la resistencia a la compresión del hormigón son proporcionadas por el fabricante del instrumento mediante tablas de calibración, los valores medidos pueden verse afectados por las condiciones del

elemento de hormigón como: uniformidad de la superficie, rugosidad del elemento, contenido de humedad de la superficie de ensayo; estos factores deben tomarse en cuenta para la interpretación de los resultados, de manera que no se obtengan interpretaciones erróneas.

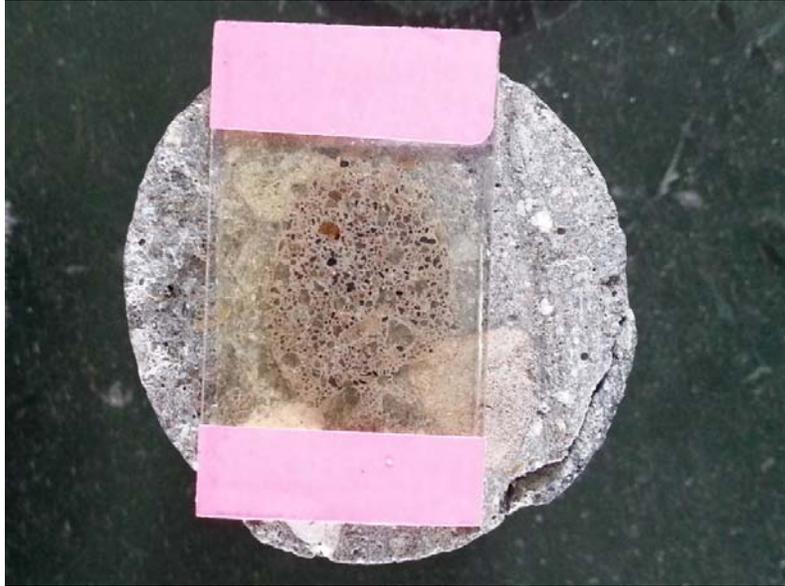
Gráfico 11. Muestra de lámina delgada para análisis petrográfico

Análisis petrográfico (norma ASTM C856), éste ensayo es realizado por un profesional especializado (Ingeniero Geólogo) y nos proporciona información detallada de la génesis y mineralogía de las rocas, basado en el análisis microscópico de una muestra que en este caso consiste en un corte de una lámina delgada de la probeta cilíndrica de hormigón extraída (Gráfico 11), en la que mediante observación con el microscopio petrográfico se determinan las características y componentes del hormigón, pasta, agregados, curado, causas del deterioro y posibles daños ocultos a simple vista.

Lo mencionado anteriormente, se corrobora en la conclusión del informe del análisis petrográfico, donde se indica que no hay evidencia de superficies de alteración o de reacción entre los agregados del hormigón y la pasta de cemento o aglomerante (matriz).
