**TRABAJO DE FIN DE CARRERA PREVIO A LA OBTENCIÓN DEL
TÍTULO DE ARQUITECTO**

**REHABILITACIÓN ARQUITECTÓNICA DE LA VIVIENDA
PATRIMONIAL, PROPIEDAD DE LA FAMILIA CARRIÓN UBICADA EN LA
CIUDAD DE GONZANAMÁ.**

LOJA – 2018

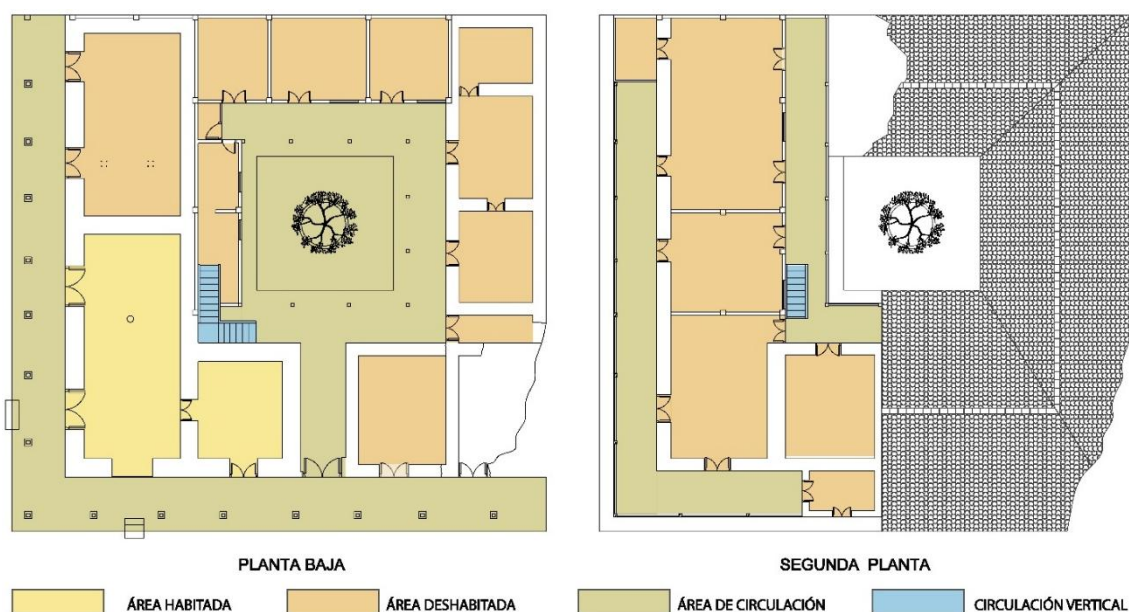
En las siguientes ilustraciones se puede evidenciar el estado actual del edificio, considerando el predominio que existe del área deshabitada en comparación con las áreas habitadas, claramente se nota un abandono considerable de la vivienda.

Figura 14. Estado actual de la vivienda familia Carrión

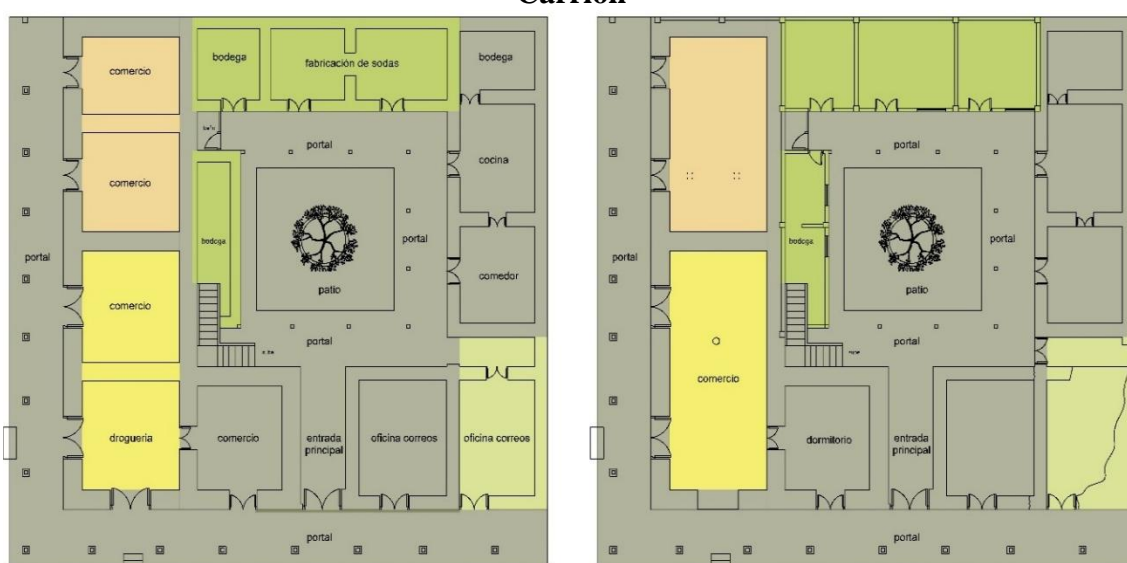
Las siguientes ilustraciones nos permiten identificar las áreas en planta baja y en planta alta que han sido intervenidas, y así mismo, las áreas que conservan su estado original considerando los diferentes ambientes que componen el edificio.

Figura 16. Diseño original y estado actual, planta baja de la vivienda familia Carrión

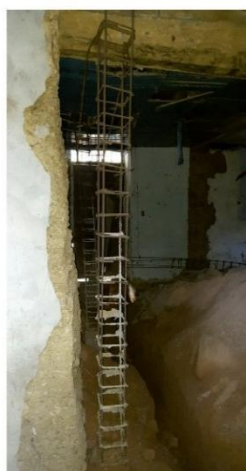
AMPLIACIÓN AMBIENTE

DERROCAMIENTO DE MURO DE TAPIAL

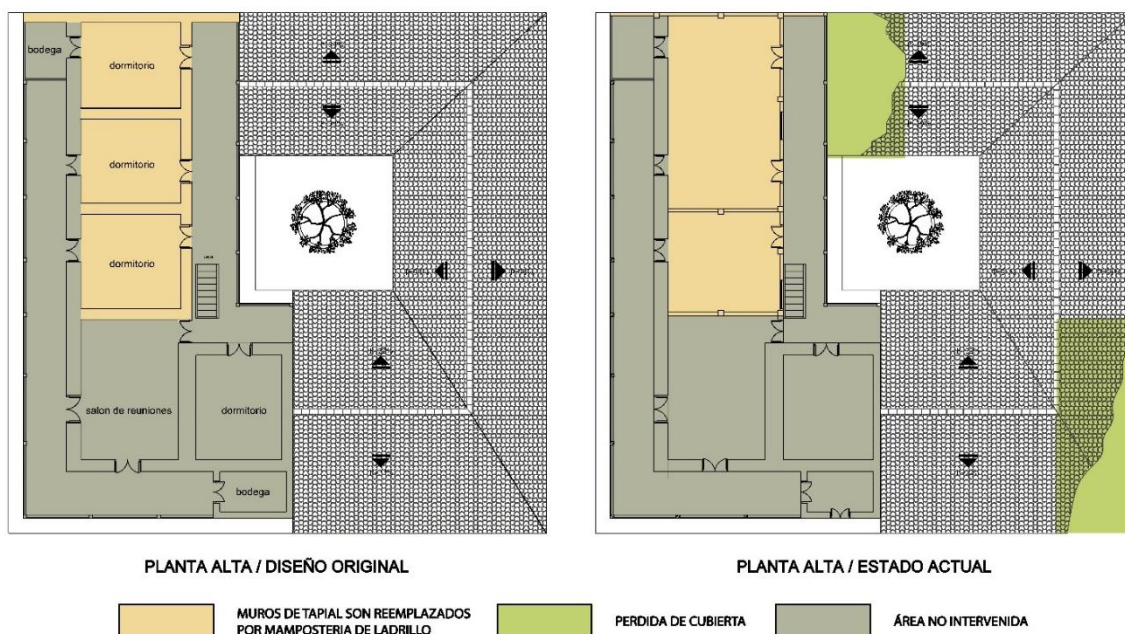
Figura 17. Diseño original y estado actual planta alta vivienda familia Carrión

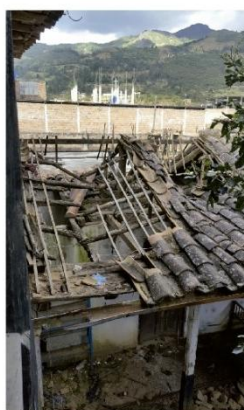
TAPIAL REEMPLAZADO POR MAMPOSTERIA DE LADRILLO

PÉRDIDA DE CUBIERTA PARTE POSTERIOR

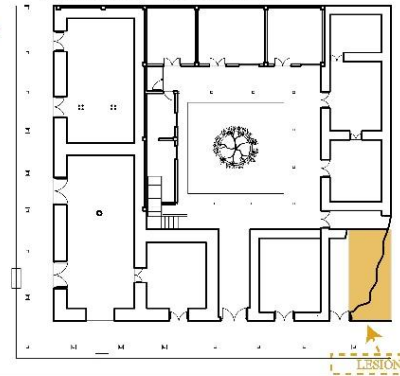
L.A.1. DESMORONAMIENTO O COLAPSO / PÉRDIDA DE LOS MUROS DE TIERRA	L.A.1	L. A. DESMORONAMIENTO O COLAPSO		
	PÉRDIDA DE LOS MUROS			
	ELEMENTO AFECTADO	COMPROMISO DEL DAÑO	MATERIAL	TIPO DE LESIÓN
	Muro	Severo	Adobe	Mecánica
	FOTOGRAFÍA		ÍTEM	Muro

DESCRIPCIÓN DE LA LESIÓN	
			IDENTIFICACIÓN DE LA LESIÓN	
			PARTICULARIDAD	
	UBICACIÓN / PLANTA BAJA

CUANTÍA DE LA LESIÓN	
			Dirección: Oeste Extensión: 7.35m Altura: 2.75m	
	OBSERVACIONES: Debido a que el área donde se encuentra el daño presenta un estado crítico la remoción de escombros se la debe hacer tomando las medidas de seguridad para precautelar la integridad del equipo de trabajo y la de los transeúntes.		ACTUACIÓN	
			PROPUESTA DE INTERVENCIÓN	
			El área donde se identifica la patología corresponde al área de ampliación de la vivienda con una estructura nueva, se lo reemplazará completamente al muro por mampostería de ladrillo, la cual está contemplada en la nueva propuesta. Los muros de tierra se los reemplazará completamente por paredes nuevas las mismas que deben considerar para su integración la altura y la direccionalidad de los muros a retirarse.

<p>FOTOGRAFÍA</p>  	<p>ÍTEM</p> <p>Muro</p>	
<p>DESCRIPCIÓN DE LA LESIÓN</p> <p>Corresponde al derrumbamiento de dos muros perpendiculares de la edificación. Dándose estos resultados por la desarticulación en los puntos de intersección</p>		
<p>IDENTIFICACIÓN DE LA LESIÓN</p> <p>Se identifica gracias al evidente desprendimiento del material que compone el muro.</p>		
<p>PARTICULARIDAD</p> <p>Este tipo de lesiones se ha generado a partir de la pérdida progresiva de la cubierta, dadas las condiciones del material poco a poco ha perdido su capacidad portante, sufriendo desgaste, debido a los efectos climáticos.</p>		
<p>CUANTÍA DE LA LESIÓN</p>		
Dirección:	Extensión:	Altura:
Oeste	7.35m	2.75m
<p>ACTUACIÓN</p>		
<p>Se procederá a la sustitución de los elementos afectados</p>		
<p>PROPUESTA DE INTERVENCIÓN</p>		
<p>El área donde se identifica la patología corresponde al área de ampliación de la vivienda con una estructura nueva, se lo reemplazará completamente al muro por mampostería de ladrillo, la cual está contemplada en la nueva propuesta.</p> <p>Los muros de tierra se los reemplazará completamente por paredes nuevas las mismas que deben considerar para su integración la altura y la direccionalidad de los muros a retirarse .</p>

Debido a que el área donde se encuentra el daño presenta un estado crítico la remoción de escombros se la debe hacer tomando las medidas de seguridad para precautelar la integridad del equipo de trabajo y la de los transeúntes.

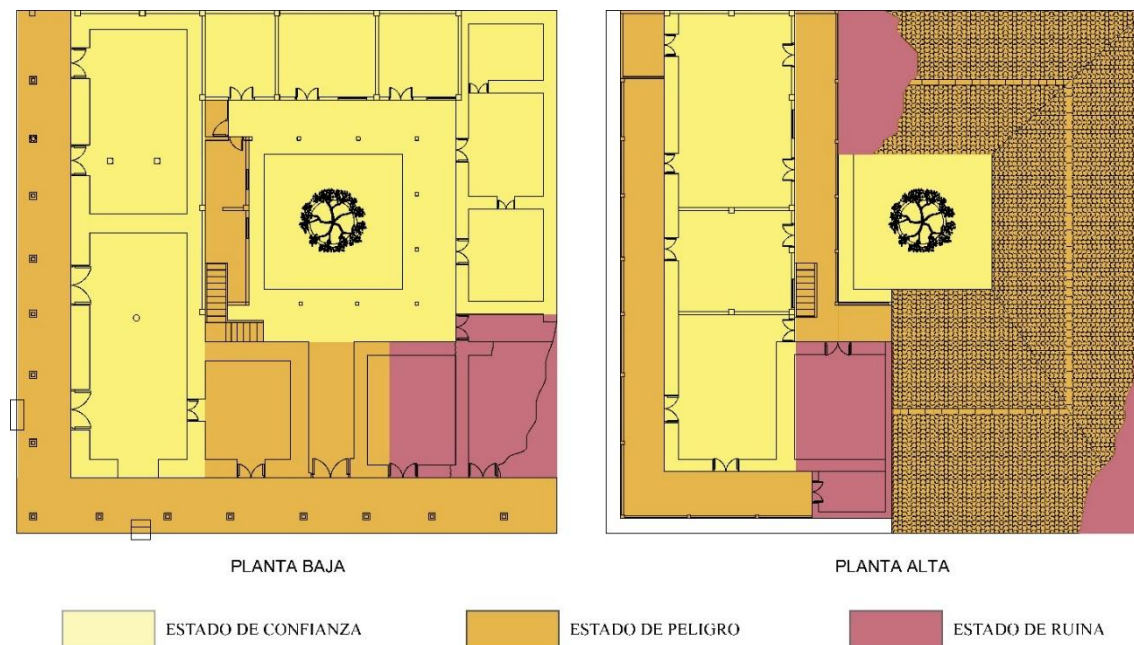
Figura 267. Estado general de la vivienda familia Carrión

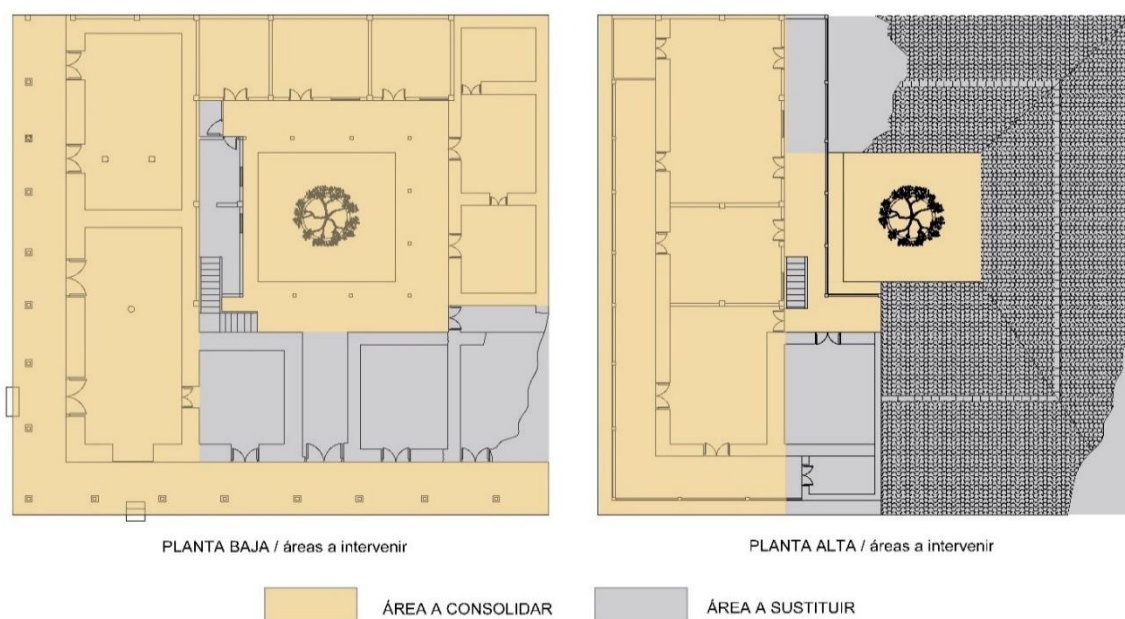
Figura 28. Áreas a consolidar y sustituir plantas alta y baja vivienda familia Carrión

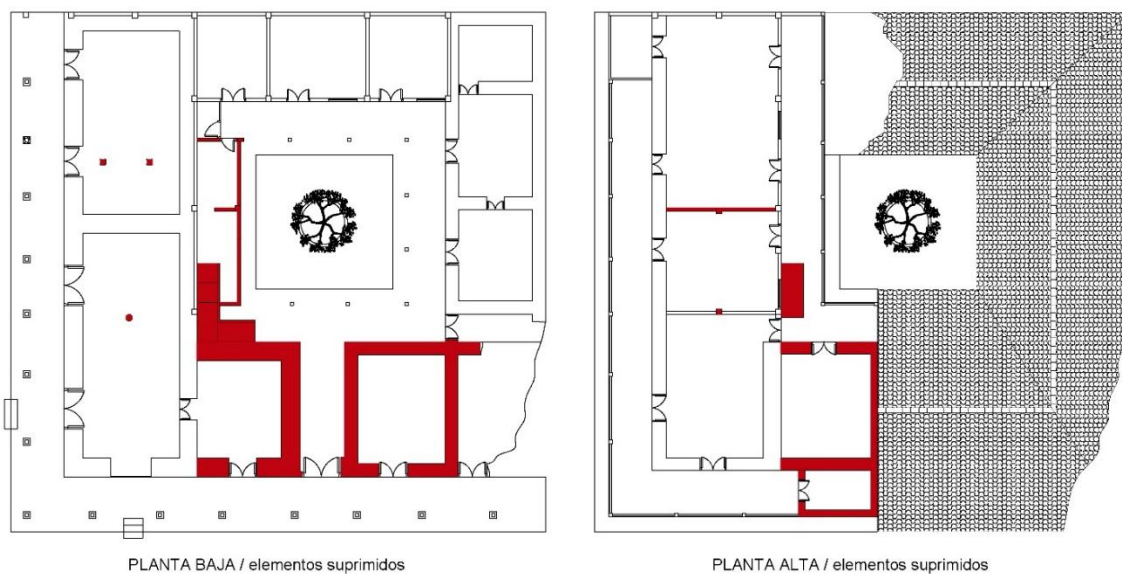
Figura 279. Elementos sustituidos, planta alta y baja vivienda familia Carrión

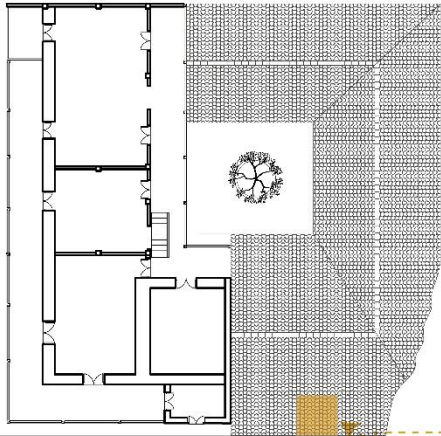
L.A.4	L. A. DEFORMACIÓN		
	DEFORMACIÓN DE LA CUBIERTA		
ELEMENTO AFECTADO	COMPROMISO DEL DAÑO	MATERIAL	TIPO DE LESIÓN
Cubierta	Grave	Madera	Mecánica

ÍTEM	Muro
	DESCRIPCIÓN DE LA LESIÓN Corresponde al pandeo de la cubierta a causa de la deformación de las vigas que la soportan.	
	IDENTIFICACIÓN DE LA LESIÓN Se identifica al observar la discontinuidad y pérdida de su nivel original.	
	PARTICULARIDAD Éste tipo de lesiones se producen por el déficit en el cálculo de las vigas las cuales pierden su resistencia a causa del empuje constante que produce la cubierta, además suele estar asociado a la deformación y hundimiento de los pisos.	
	CUANTÍA DE LA LESIÓN	
Dirección:	Extensión:	Altura:
Oeste	3.50m	1.40m
ACTUACIÓN		
Se procederán a retirar las tejas que componen la cubierta.		
PROPUESTA DE INTERVENCIÓN		
Se pretende reutilizar las tejas para la nueva cubierta que se va a construir.		
Se realizará la inspección a cada una de las tejas para determinar su estado y realizar curaciones si se presentaran agentes bióticos que amenacen su estado, las piezas se las utilizará en la misma posición y direccionalidad.

Se deberá efectuar una limpieza y curación minuciosa de las piezas.

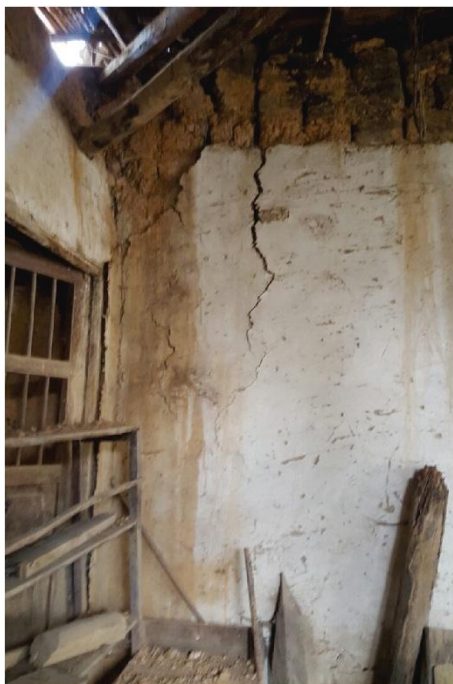
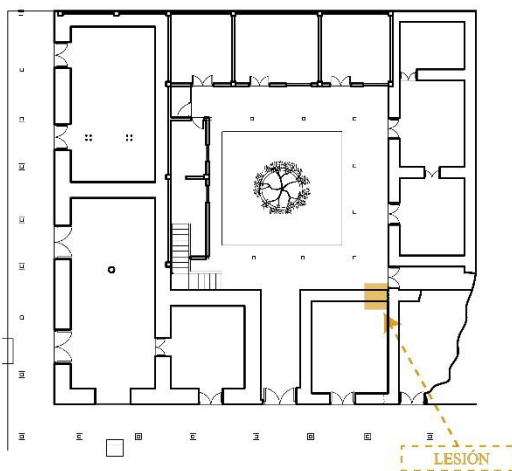
GRIETA EN MURO INTERNO DE LA VIVIENDA

ELEMENTO AFECTADO	COMPROMISO DEL DAÑO	MATERIAL	TIPO DE LESIÓN
Muro	Leve	Adobe	Mecánica

Corresponde a la rotura del material de tierra que se encuentra componiendo el muro mostrando la afectación hasta el revoque, se dan a causa de las deformaciones debido a las acciones mecánicas.

Se trata de un daño leve ya que no compromete la estructura soportante y muchas de las veces se debe a la rigidez entre la estructura de madera y los muros de tierra

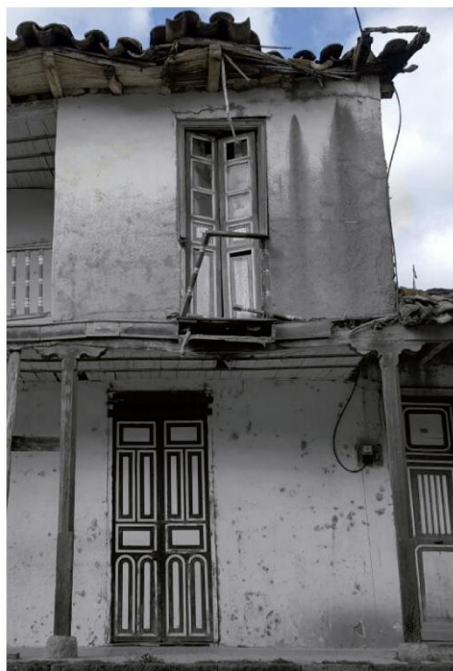
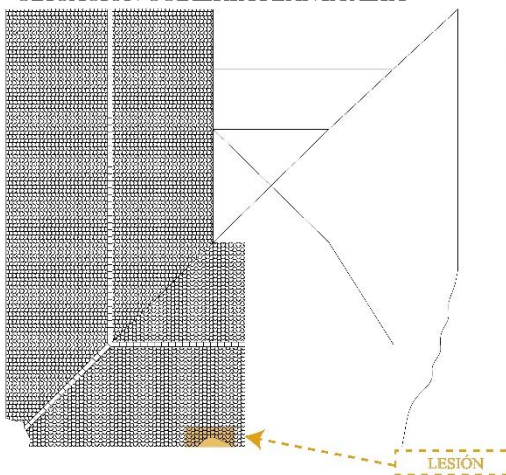
ELEMENTO AFECTADO	COMPROMISO DEL DAÑO	MATERIAL	TIPO DE LESIÓN
Aleros / Canecillos / Cubierta	Moderado	Madera	Física

Corresponde a la desvinculación de los elementos que componen la cubierta de la vivienda

Estas lesiones resultan como consecuencia de las filtraciones de agua que descienden desde la cubierta, la madera debido a sus propiedades físicas absorbe los líquidos que con el tiempo se asocian a ciertos agentes biológicos que la pudren.

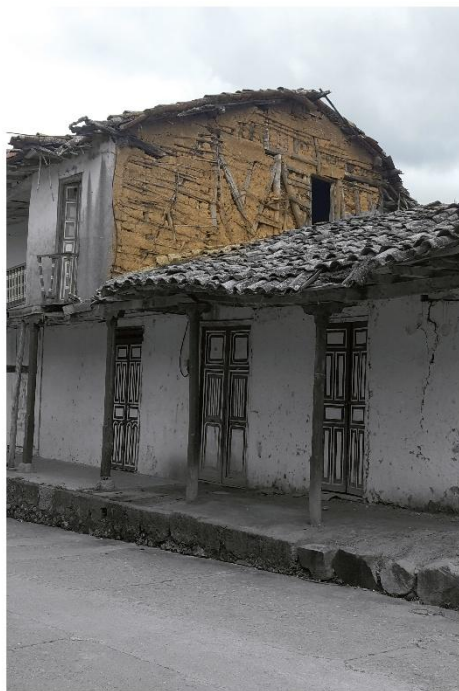
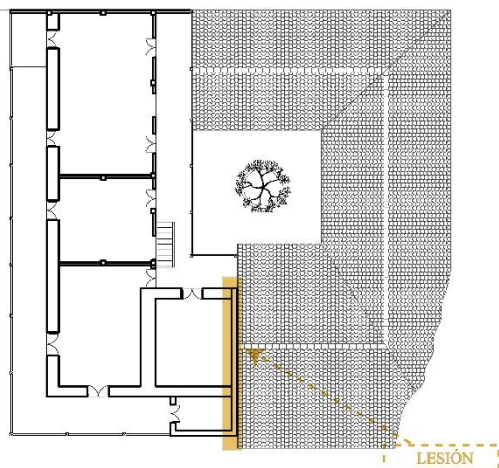
ELEMENTO AFECTADO	COMPROMISO DEL DAÑO	MATERIAL	TIPO DE LESIÓN
Muro	Severo	Bahareque	Mecánica

Este tipo de lesiones se presenta debido a la presencia de líquidos por efecto de las lluvias los mismos que se filtran por capilaridad y producen desprendimiento del material dejando al descubierto los componentes estructurales, aparecen cuando el material se encuentra en contacto directo con el suelo o bajo los aleros cortos de la cubierta y estos no logran impedir la incidencia de la lluvia.

Se desvinculará el muro lesionado solo después de haber retirado los elementos de la cubierta superior.

Se recomienda al momento de retirar los escombros del muro haber retirado todas las piezas del tejado para su reutilización.

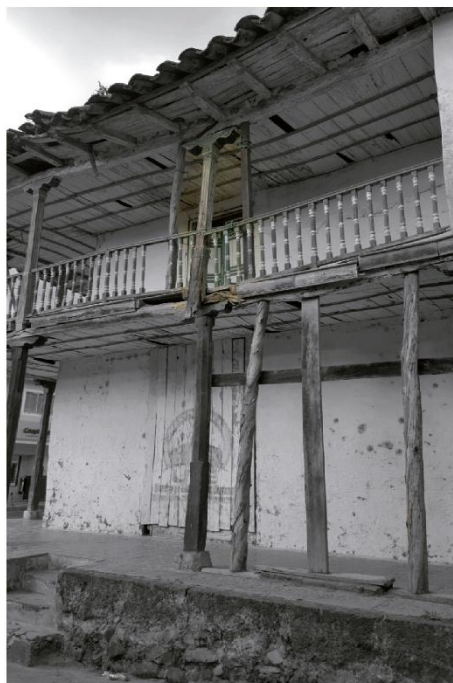
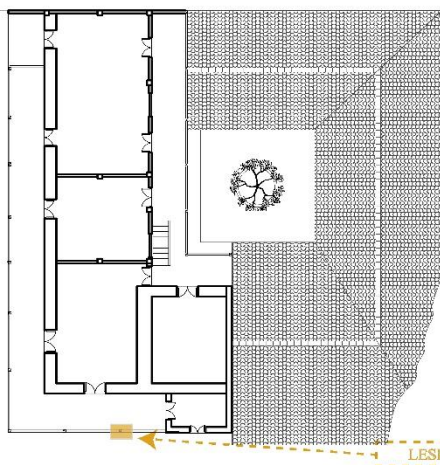
ELEMENTO AFECTADO	COMPROMISO DEL DAÑO	MATERIAL	TIPO DE LESIÓN
Pilar	Severo	Madera	Mecánica

Corresponde a la desarticulación del pilar del resto de la estructura a causa del exceso de humedad, la cual produce falla de sustentación del elemento debido a la pudrición.

Este tipo de lesiones se producen por la exposición directa del material a los agentes medio ambientales.

La reposición del elemento lesionado debe ser de una madera que garantice su durabilidad, sin embargo debe tener antes de su colocación tratamiento contra la polilla y la pintura que la cubre debe ser resistente a la intemperie.

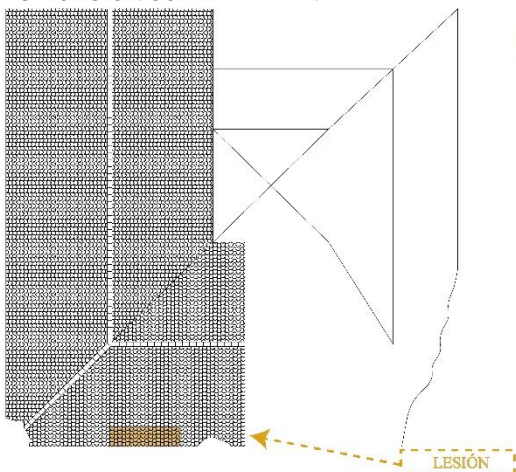
L.A.10	L. A. DEFORMACIÓN		
	DEFORMACIÓN DE LA CUBIERTA		
ELEMENTO AFECTADO	COMPROMISO DEL DAÑO	MATERIAL	TIPO DE LESIÓN
Cubierta	Grave	Madera	Mecánica

<p>ÍTEM</p> <p>Cubierta</p>	
<p>DESCRIPCIÓN DE LA LESIÓN</p> <p>Corresponde a la pérdida del nivel de la cubierta</p>		
<p>IDENTIFICACIÓN DE LA LESIÓN</p> <p>Se identifica al observar el pandeo que se genera en la cubierta el mismo que se asocia por la deformación de los elementos que la soportan.</p>		
<p>PARTICULARIDAD</p> <p>Esta lesión es producida por el colapso del pilar el mismo que ha alcanzado un nivel de pudrición elevado desvinculándose de la estructura provocando la pérdida de estabilidad del resto de los elementos.</p>		
<p>CUANTÍA DE LA LESIÓN</p>		
Dirección:	Extensión:	Altura:
Oeste	4.20m	1.85m
<p>ACTUACIÓN</p>		
<p>Reposición del elemento afectado</p>		
<p>PROPUESTA DE INTERVENCIÓN</p>		
<p>Se reemplazarán todos los elementos de madera afectados, los que se encuentren en buen estado se los reparará considerando las especificaciones técnicas para su buen desempeño.</p> <p>Se deberá retirar primeramente las piezas de teja para luego desarticular los elementos afectados para su posterior reposición o consolidación.</p>

La reposición del elemento lesionado debe ser de una madera que garantice su durabilidad, sin embargo debe tener antes de su colocación tratamiento contra la polilla y la pintura que la cubre debe ser resistente a la intemperie.

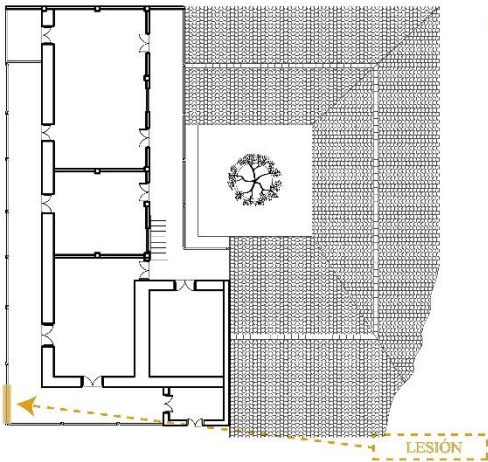
L.A.11		L. A. PUDRICIÓN	
		PUDRICIÓN EN VIGA POR AGENTES BIÓTICOS	
ELEMENTO AFECTADO	COMPROMISO DEL DAÑO	MATERIAL	TIPO DE LESIÓN
Viga	Severo	Madera	Biológica

TEM	Viga
	DESCRIPCIÓN DE LA LESIÓN	
	Corresponde a la pudrición de la viga la cual evidencia un aspecto fibroso y un progresivo deterioro a causa de la pudrición causada por el nivel de humedad el cual permite que se asocien hongos los que se alimentan de los componentes de la madera, celulosa o lignina, provocando su destrucción.	
	IDENTIFICACIÓN DE LA LESIÓN	
	Se identifica al observar su aspecto decolorado, agrietado el cual se asocia a la descomposición de los constituyentes de la madera causando la pérdida de sus propiedades mecánicas.	
PARTICULARIDAD		
Este tipo de lesiones se acompaña particularmente de humedad cambio de color y textura de la madera, al inicio no son evidentes, solo pueden observarse cuando empiezan los daños estéticos causados por el agrietamiento.		
CUANTÍA DE LA LESIÓN		
Dirección:	Extensión:	Altura:
Oeste	2.90m	0.18m
ACTUACIÓN		
Reposición del elemento afectado

PROPUESTA DE INTERVENCIÓN		
El elemento afectado deberá ser reemplazado ya que se encuentra en un estado de deterioro que no permite su recuperación.		
La incorporación de la viga deberá hacerse conjuntamente con el resto de elementos lesionados que forman parte del portal y soportal dada la complejidad de su incorporación.		
<p>UBICACIÓN / PLANTA ALTA</p>

La reposición del elemento lesionado debe ser de una madera que garantice su durabilidad, sin embargo debe tener antes de su colocación tratamiento contra la polilla y la pintura que la cubre debe ser resistente a la intemperie.

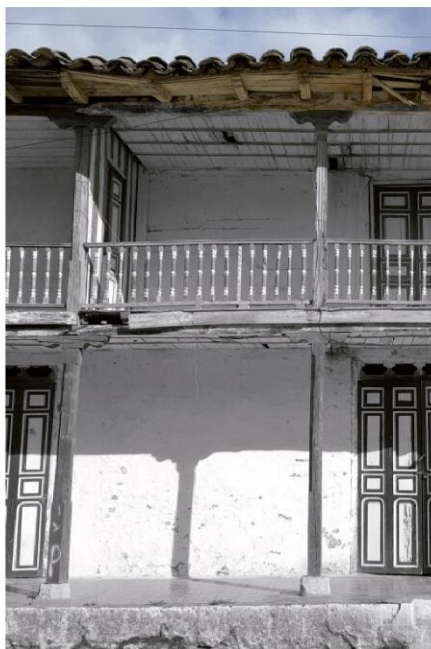
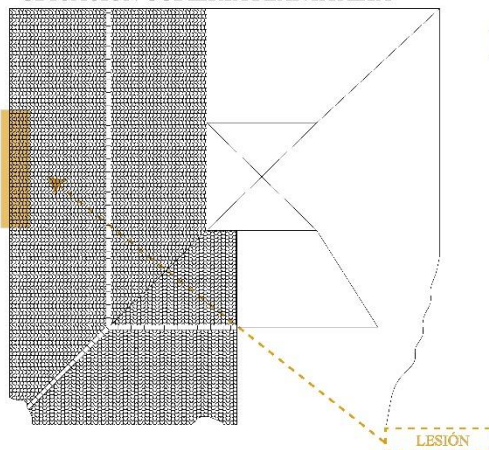
L.A.12	L. A. PUDRICIÓN		
	PUDRICIÓN EN ALEROS		
ELEMENTO AFECTADO	COMPROMISO DEL DAÑO	MATERIAL	TIPO DE LESIÓN
Alero	Grave	Madera	Biológica

Se identifica al observar el cambio de color del elemento asociado a grietas y deformaciones causadas por la pérdida de sus propiedades físicas.

Este tipo de lesiones aparecen por las filtraciones de agua que descienden por el mal estado de la cubierta, la madera por efectos de capilaridad absorbe los líquidos los cuales admiten la presencia de microorganismos causantes de su desgaste .

El elemento afectado será reemplazado debido a su elevado deterioro.

La reposición del elemento lesionado debe ser de una madera que garantice su durabilidad, sin embargo debe tener antes de su colocación tratamiento contra la polilla y la pintura que la cubre debe ser resistente a la intemperie.

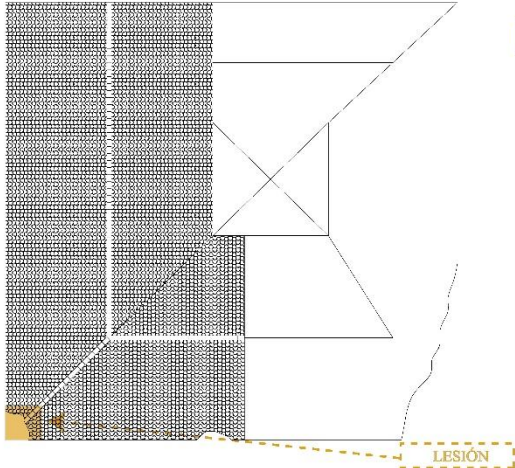
L.A.13		L. A. DESVINCULACIÓN	
		DESVINCULACIÓN DE LAS TEJAS DE LA CUBIERTA	
ELEMENTO AFECTADO	COMPROMISO DEL DAÑO	MATERIAL	TIPO DE LESIÓN
Tejado	Grave	Barro	Mecánica

ÍTEM	Cubierta
	DESCRIPCIÓN DE LA LESIÓN	
	Corresponde a la desarticulación de las piezas que componen el tejado, la lesión mostrada es muy grave ya que ha comprometido a los elementos que se encontraban sirviendo de soporte a la cubierta la misma que en ésta parte ha perdido la función de canalizar las aguas para evacuarlas fuera de la vivienda .	
	IDENTIFICACIÓN DE LA LESIÓN	
	Se identifica al observar la separación o desvinculación de las piezas que conforman el tejado.	
	PARTICULARIDAD	
Éste tipo de lesiones son producto de la falta de mantenimiento que se le debe dar a las cubiertas, suele empezar por las filtraciones de agua que se generan desde el tejado, acumulándose mediante éste efecto humedad en las piezas de madera que se encuentran debajo, el daño evoluciona hasta llegar a la pudrición y colapso de la madera la cual sostiene el tejado.		
CUANTÍA DE LA LESIÓN

Dirección:	Extensión:	Altura:
Oeste	2.85m	1.35m
ACTUACIÓN		
Reposición del elemento afectado		
PROPUESTA DE INTERVENCIÓN		
Se deberá retirar cada una de las tejas para reforzar, reparar y sustituir los elementos de madera que componen la cubierta y de esta manera prevenir posteriores daños en la cubierta.		
Para este propósito se deberá trabajar en una sobrecubierta que proteja los elementos que queden a la intemperie con el fin de contrarestar si se dieran precipitaciones de agua, y facilitar de esta manera los trabajos a realizarse.		
<p>UBICACIÓN CUBIERTA PLANTA ALTA</p>

Se recomienda tomar medidas de bioseguridad en el personal de trabajo al ser esta área de mucho riesgo .

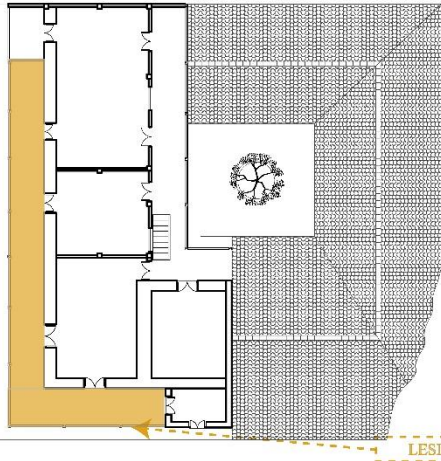
L.A.15	L. A. DESARTICULACIÓN		
	DESARTICULACIÓN EN PISO DE ENTABLADO		
ELEMENTO AFECTADO	COMPROMISO DEL DAÑO	MATERIAL	TIPO DE LESIÓN
Piso	Leve	Madera	Mecánica

<p>ÍTEM</p> <p style="text-align: right;">Piso</p>	
<p>DESCRIPCIÓN DE LA LESIÓN</p> <p>Corresponde a la separación en las juntas del entablado.</p>		
<p>IDENTIFICACIÓN DE LA LESIÓN</p> <p>Se identifica al observar la separación en las uniones laterales como en los extremos de las piezas de madera que conforman el piso.</p>		
<p>PARTICULARIDAD</p> <p>Éstas lesiones se producen por falta del machimbre de las tablas las mismas al no estar ensambladas entre sí su separación se da con facilidad ya que carecen de uniformidad.</p>		
<p>CUANTÍA DE LA LESIÓN</p>		
Dirección:	Largo:	Ancho:
Norte	29m	1.85m
<p>ACTUACIÓN</p>		
<p>Se efectuará la reparación de las piezas que conforman el entablado</p>		
<p>PROPUESTA DE INTERVENCIÓN</p>		
<p>Las piezas analizadas se encuentran en buen estado lo que facilita su recuperación para volverlas a reintegrar al lugar de origen.</p> <p>Se desvinculará las piezas del entablado para proceder a cepillarlas, cantearlas y realizarles el machimbrado para su correcto ensamble.</p>

Se recomienda al momento de retirar las piezas hacerlo con el debido cuidado para no dañarlas.

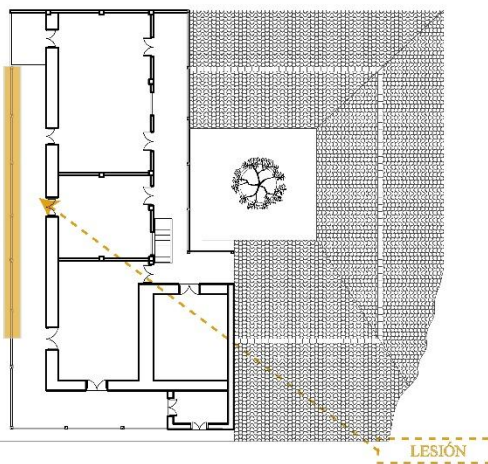
L.A.16	L. A. PUDRICIÓN		
	PUDRICIÓN EN VIGA POR AGENTES BIÓTICOS		
ELEMENTO AFECTADO	COMPROMISO DEL DAÑO	MATERIAL	TIPO DE LESIÓN
Viga	Severo	Madera	Biológica

FOTOGRAFÍA  	ÍTEM	Viga
	DESCRIPCIÓN DE LA LESIÓN Corresponde a la pudrición de la viga la cual evidencia un aspecto fibroso y un progresivo deterioro a causa de la humedad la cual permite que se asocien hongos los que se alimentan de los componentes de la madera celulosa o lignina, provocando su destrucción.	
	IDENTIFICACIÓN DE LA LESIÓN Se identifica al observar su aspecto decolorado, agrietado el cual se asocia a la descomposición de los constituyentes de la madera causando la pérdida de sus propiedades físicas y mecánicas.	
	PARTICULARIDAD Éste tipo de lesiones se acompaña particularmente de humedad cambio de color y textura de la madera, al inicio no son evidentes, solo pueden observarse cuando empieza los daños estéticos causados por el agrietamiento.	
	CUANTÍA DE LA LESIÓN	
Dirección:	Extensión:	Altura:
Norte	12.m	0.18m
ACTUACIÓN		
Sustracción del elemento afectado		
PROPUESTA DE INTERVENCIÓN

El elemento afectado deberá ser reemplazado ya que se encuentra en un estado de deterioro que no permite su recuperación.		
La incorporación de la viga deberá hacerse conjuntamente con el resto de elementos lesionados que forman parte del portal y soportal dada la complejidad de su incorporación .

La reposición del elemento lesionado debe ser de una madera que garantice su durabilidad, sin embargo debe tener antes de su colocación tratamiento contra la polilla y la pintura que la cubre debe ser resistente a la intemperie.

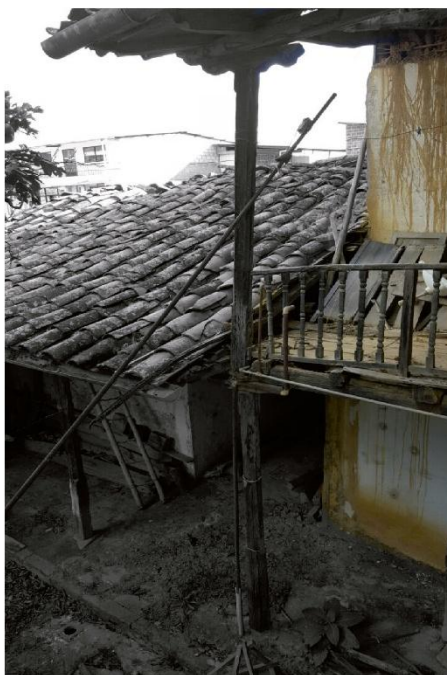
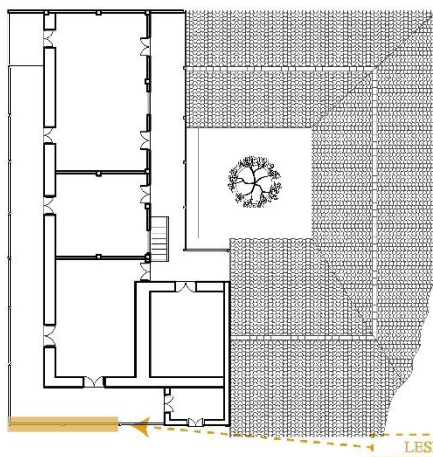
ELEMENTO AFECTADO	COMPROMISO DEL DAÑO	MATERIAL	TIPO DE LESIÓN
Muro	Moderado	Tapia	Física

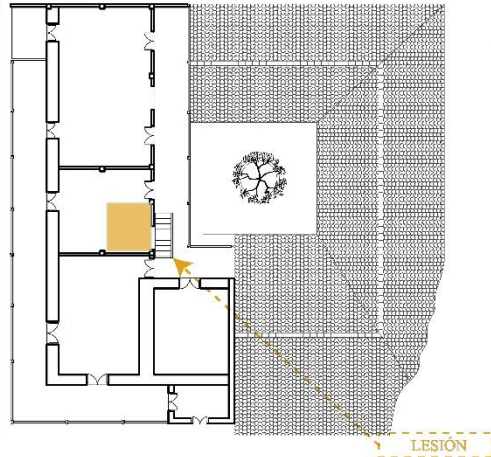
ÍTEM		Estructura
	DESCRIPCIÓN DE LA LESIÓN		
	Corresponde a la pudrición del cielo falso causada por los altos niveles de humedad y la asociación de hongos y moho.		
	IDENTIFICACIÓN DE LA LESIÓN		
	Se identifica al observar la descomposición de la madera y las manchas negras producidas por los hongos.		
PARTICULARIDAD			
Éste tipo de lesiones se acompaña particularmente de manchas y grietas que al tacto evidencian la falta de consistencia en el material.			
CUANTÍA DE LA LESIÓN			
Dirección:	Extensión:	Altura:	
Interna	1.75m	1.65m	
ACTUACIÓN			
Se retirará el material afectado para su desuso.			
PROPUESTA DE INTERVENCIÓN			
El elemento afectado se sustituirá por un cielo falso nuevo, luego de haber reparado y consolidado toda la cubierta.			
Se hará la sustitución del cielo falso en la etapa de los terminados.			
<p>UBICACIÓN / PLANTA ALTA</p>

Se recomienda al momento de retirar los escombros su desalojo inmediato para no contaminar el ambiente con los residuos.
