**UNIVERSIDAD INTERNACIONAL DEL ECUADOR  
FACULTAD DE INGENIERÍA CIVIL**

**TRABAJO DE TITULACIÓN PREVIA A LA OBTENCIÓN DEL  
TÍTULO DE INGENIERO CIVIL.**

**DAÑOS QUE SE PRESENTAN EN EDIFICACIONES DE  
HORMIGON ARMADO DESPUES DE UN EVENTO SISMICO.  
(TERREMOTO DE BAHIA DE CARAQUEZ). AISLACIÓN SISMICA  
CON AISLADORES ELASTOMERICOS CON NUCLEO DE PLOMO**

**Quito, julio del 2015.**

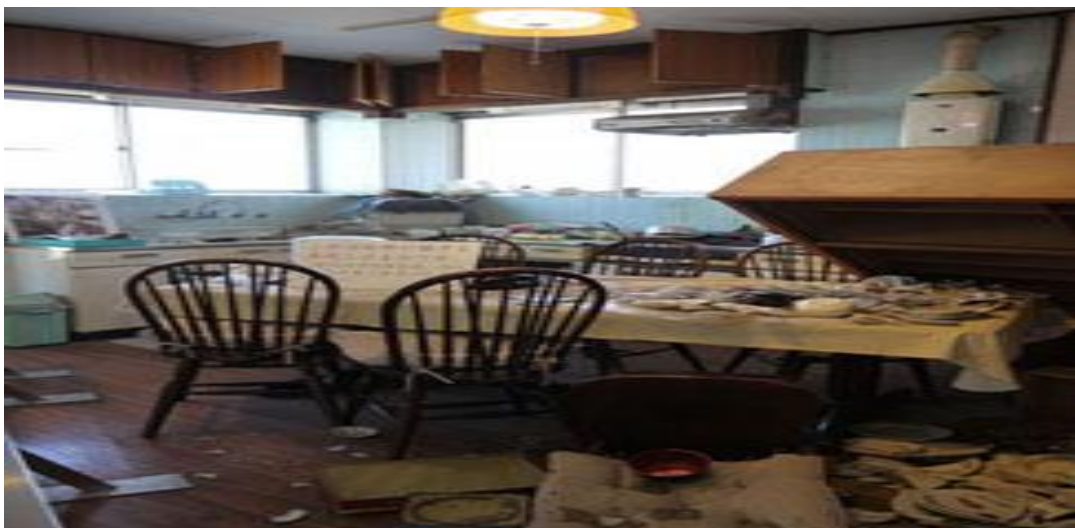
Figura 43- Terremoto

La traza de falla cerca de una vivienda en la isla Awaji durante el terremoto de Kobe de 1995. Como puede verse en la figura 42. la estructura se mantuvo en pie a pesar de la cercanía de la falla que si causó daños en la ciudad. En la figura 43. se ve el daño causado dentro de la cocina de la misma casa, producto de objetos sueltos, cuando elementos sin sujeción son movidos por un terremoto, las fuerzas inerciales pueden causar deslizamiento, oscilaciones y golpes con otros objetos o volcamiento, obstaculizándose el paso para el desalojo del edificio. Este es quizás

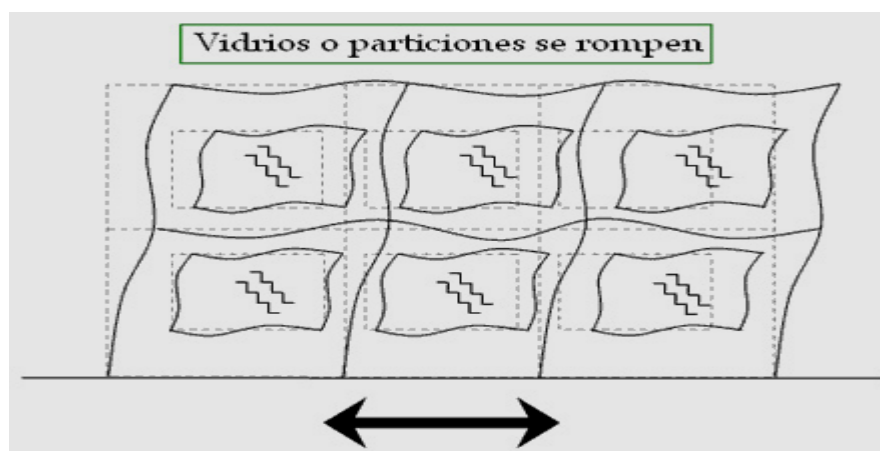
Figura 47- Efecto de la deformación del edificio que produce rompimientos de vidrios

Durante un sismo, la estructura del edificio se deforma como respuesta a las fuerzas de sismo. Por ejemplo, el extremo superior de un edificio de oficinas se puede inclinar unos pocos centímetros en cada dirección durante un sismo. La deformación relativa entre pisos, ocasiona que las ventanas de vidrio, particiones livianas y otros elementos que han sido fijados a la estructura sufran también deformación. Esto provoca por ejemplo que, materiales frágiles como el vidrio que no pueden tolerar deformación, se agrieten cuando el perímetro donde están confinados se cierra y el edificio ejerza esfuerzos directamente sobre ellos. (Rivas Castaño, 2012, pág. 145)

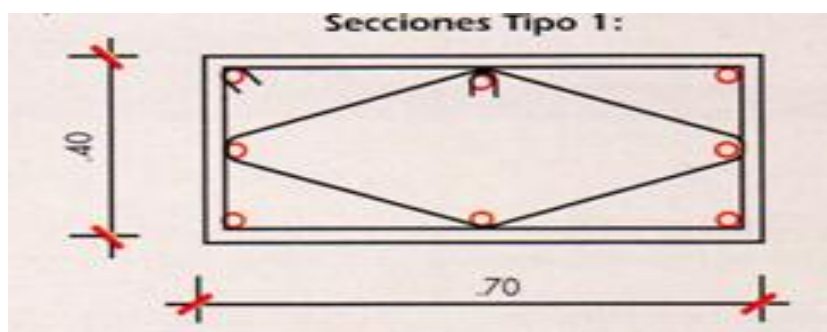
Figura 55- Sección Columna Tipo 1

Por presencia de una piscina y en esta planta dos columnas confinadas 1,60m desde su base por las paredes de la piscina, quedando estas dos columnas de 2,60m de altura a diferencia de la tercera que es de 4,20m de altura. La cimentación es mediante zapatas superficiales a 1,40m de profundidad y una capacidad admisible de terreno de 1,5 kg/cm<sup>2</sup>. Las losas están armadas en sentido norte-sur, apoyándose sobre los pórticos fuertes (1,2 y 3); los pórticos A, B y C poseían vigas de menor altura. Típicamente las columnas tienen 8 barras y se constató que el sistema de confinamiento en las periféricas era de tipo 1.

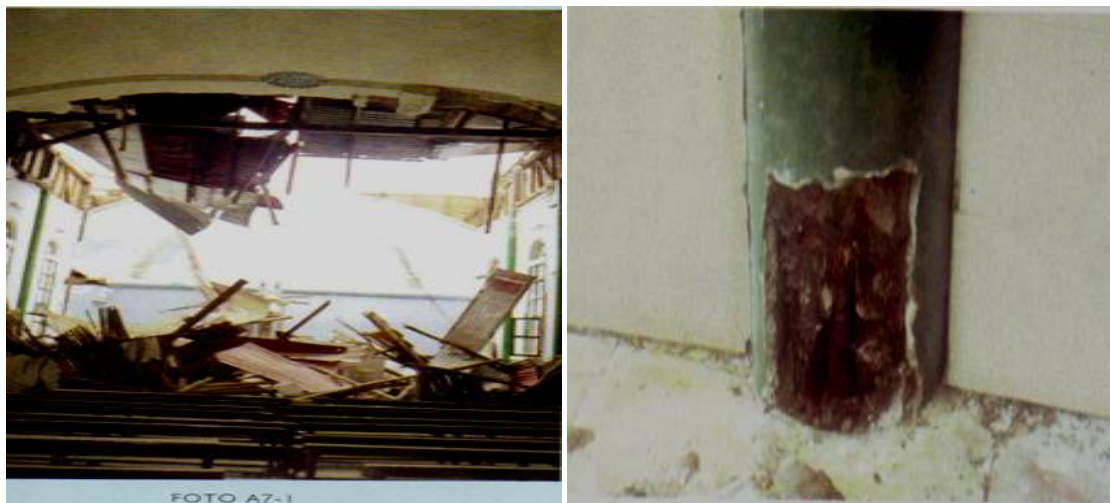
Foto 5- Edificio Iglesia María Auxiliadora

**Danos Observados:** Parte del techo cayó. Base de las columnas de madera degradada por efecto de la humedad (Fotos A7-1 a A7-2).

**Grado de Daño:** Grado 3.

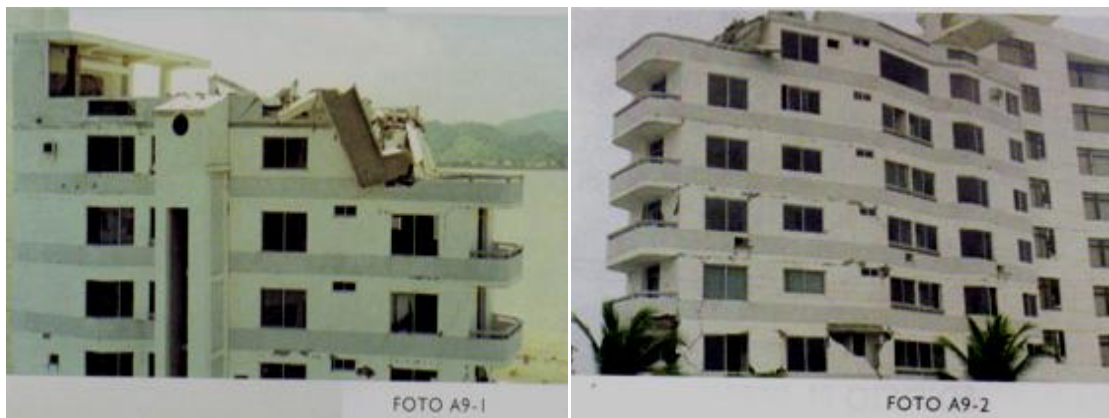
Foto 7- Edificio Marun Jalil

**Danos Observados:** Los daños en la mampostería son pronunciados y se extienden desde la planta baja hasta el quinto nivel. La marquesina del último nivel, colapso (Fotos A9-1 y A9-2).

**Grado de Daño:** Grado 2.

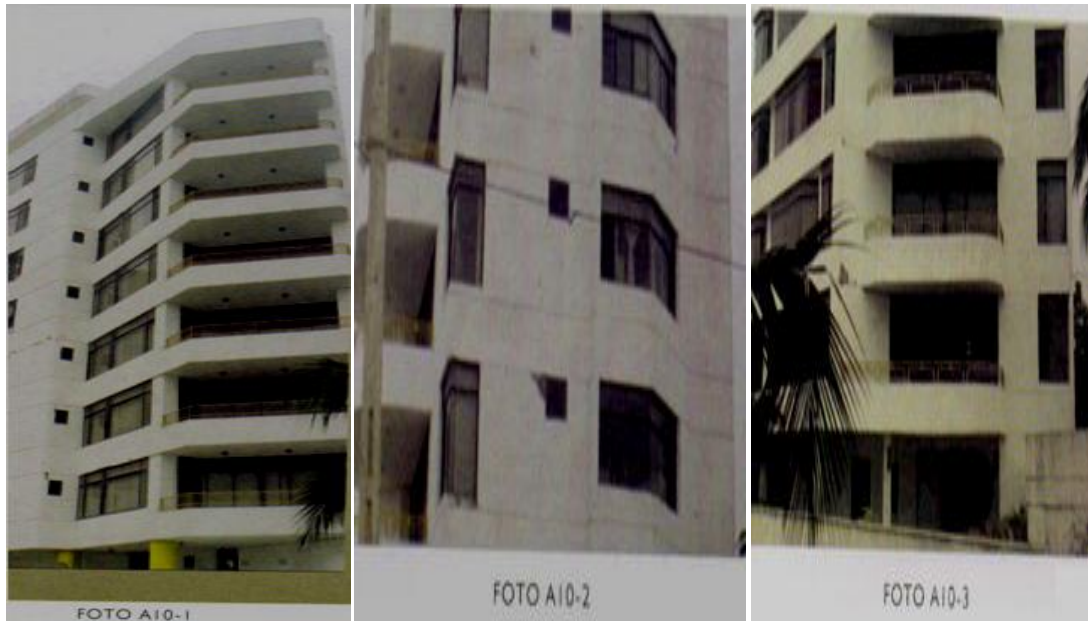
Foto 8- Edificio Torre Mar

**Grado de Daño:** Grado 1 en los primeros cuatro niveles (Fotos A10-1 a A10-3).

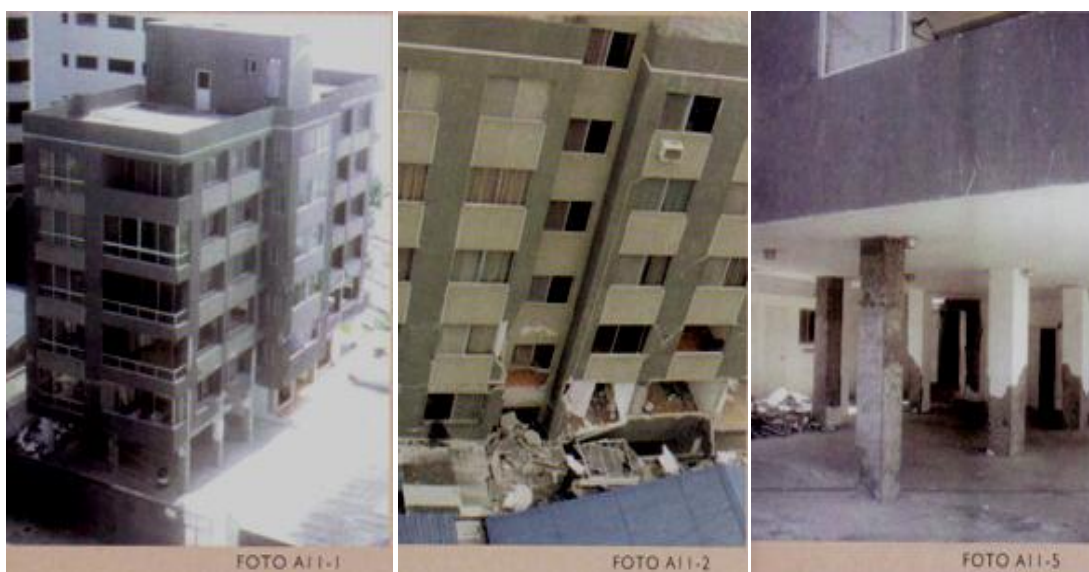
Foto 9- Edificio El Delfín

**Daños Observados:** Agrietamientos en la parte inferior de las columnas y fisuras en vigas en el primer nivel. Juntas de vaciados de concreto (Juntas frías). (Fotos A11-5 y A11-6). Daños generalizados en la tabiquería hasta el cuarto nivel, especialmente los dos primeros. Agrietamiento en losas del

**Grado de Daño:** Grado 2; requiere reparación de columnas y suprimir el efecto de piso blando.

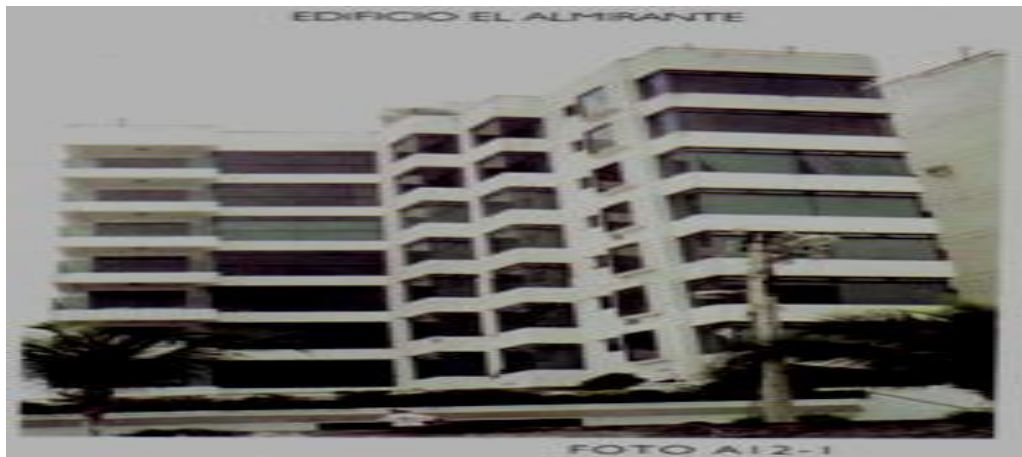
Foto 10- Edificio El Almirante

**Daños Observados:** Destrucción total de una gran parte de la mampostería de los cuatro primeros niveles y decrecientes hacia los niveles superiores. (Fotos A12-1). Fisuración por flexión en algunas vigas de niveles inferiores.

**Grado de Daño:** Grado 2.

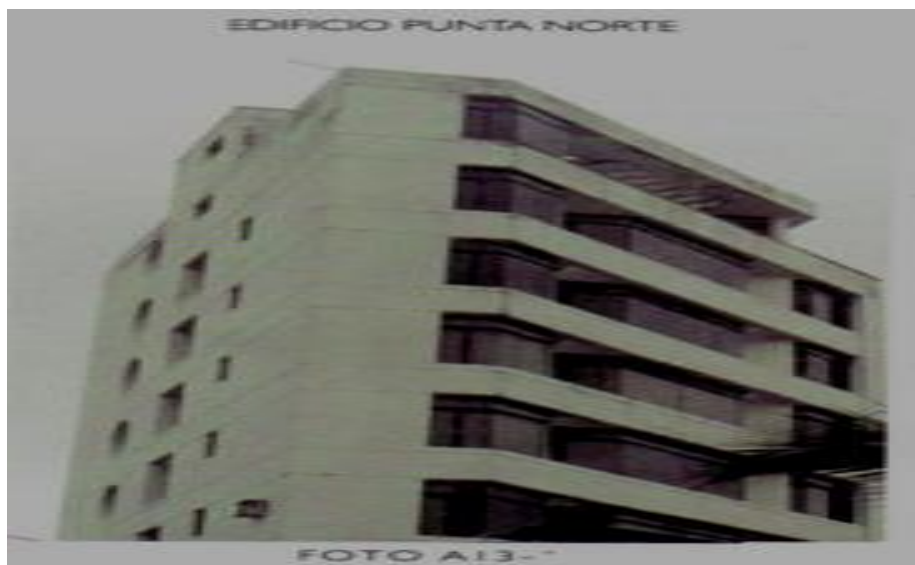
Foto 11- Edificio Punta Norte

**Daños Observados:** Daños muy limitados. Los vidrios de la planta baja no están rotos. (Foto A13-1)

**Grado de Daño:** Grado 0.

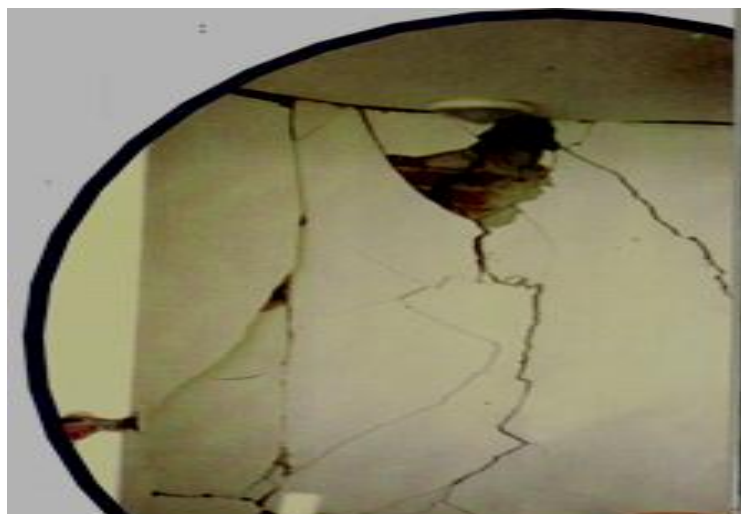
Foto 28- Pesos excesivos

En los edificios estudiados en general se encontró enlucidos o recubrimientos de grandes espesores, en casi todos los elementos estructurales, paredes, pisos, columnas, vigas, losas, fachadas, antepechos, etc. Los recubrimientos más grandes se presentaron en paredes de fachada que tenían falta de verticalidad en donde se pudo constatar grosores de hasta 12 cm, y en enlucidos de paredes curvas. También fue frecuente el uso de paredes dobles por razones arquitectónicas, y de muebles de mampostería fijos y conectados a la estructura, como camas, veladores, closets, muebles para empotrar televisores, y muebles auxiliares en baños. El peso estimado de una cama grande de estas características es de aproximadamente 3000 kg. Con todos estos excesos, la mampostería usada es en general pesada, pero sólo por concepto de mampostería se llegó a valores de hasta 450 kg/m<sup>2</sup>, que con relación a lo que estaba contemplado en las memorias de cálculo representa un aumento del peso de hasta 220% de lo considerado en ese rubro. Todo esto representa una masa adicional innecesaria que incrementa las fuerzas inerciales por el sismo.

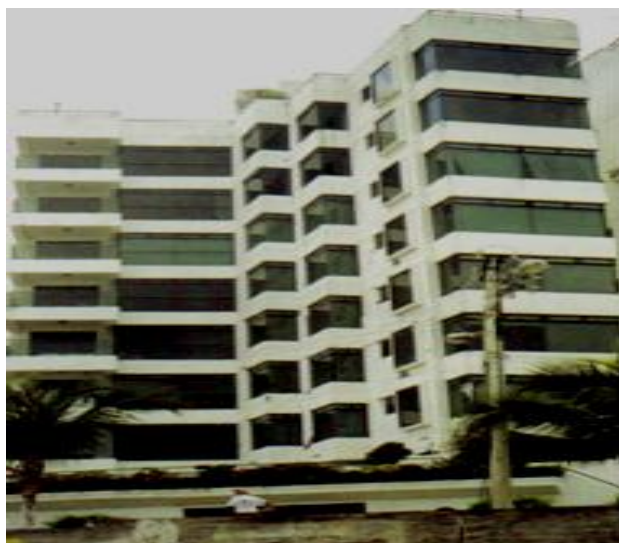
Foto 29- Irregularidades en planta

La mayoría de los nuevos edificios de la ciudad de Bahía tienen configuraciones no usuales que se reflejan en grandes irregularidades tanto en planta como en elevación, producto de un excesivo predominio de la parte estética y funcional sobre los conceptos de comportamiento estructural en la distribución de ambientes y ubicación de elementos estructurales y no estructurales. Es común encontrar núcleos de muros de cortante alrededor de gradas o del ducto de ascensores, los cuales están ubicados hacia un lado de la planta de la estructura, dando lugar a grandes torsiones que son difíciles de compensar con otros elementos estructurales de naturaleza distinta en la parte opuesta de la planta, pues aunque este objetivo se logre en parte para el análisis lineal de la estructura, es casi imposible pensar que dicha compensación se mantenga cuando por efecto de un sismo severo la edificación incurse en el rango inelástico. La naturaleza dinámica de un evento sísmico da lugar, en muchas ocasiones, a una importante amplificación de los efectos de torsión, que generalmente es subestimado en su magnitud, esto considerando solamente que la estructura se comporte linealmente, si a esto añadimos la pérdida de rigidez que experimentan los elementos que incursionan en rango inelástico y que estaban destinados a "compensar" la torsión inducida por un núcleo de paredes de corte excéntrico, el resultado puede ser extremadamente grave. Como un indicativo de lo serio que puede ser este problema, baste señalar que el código UBC 94 da una fórmula para estimar un factor de amplificación de los efectos de torsión que puede dar valores de hasta tres.
