**TRABAJO DE FIN DE CARRERA PREVIO A LA OBTENCIÓN DEL TÍTULO DE
ARQUITECTA**

**REHABILITACIÓN ARQUITECTÓNICA DE UN BIEN PATRIMONIAL DE LA
CIUDAD DE LOJA. CASO DE ESTUDIO: VIVIENDA DE LA SRA. ROSENDA
BURNEO V.**

MARGARETH KAROLINA RÍOS JARAMILLO

LOJA – 2021

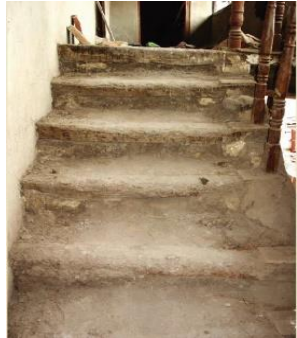
<p>Fuente: Remón, (2019).</p>	<p><i>Figura 6. Deterioro en la circulación vertical.</i></p>

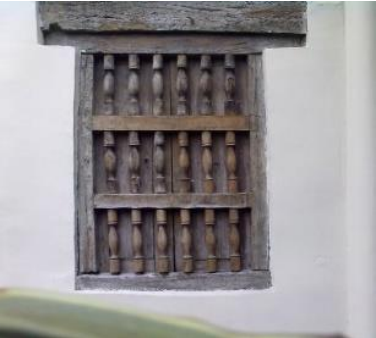
<p>Fuente: Remón, (2019).</p>	<p><i>Figura 8. Degradación de la madera, elementos de carpintería en mal estado.</i></p>

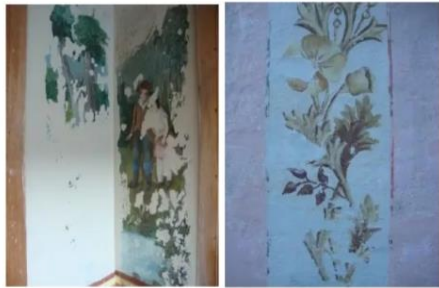
<p>Figura 13. Malas intervenciones y agentes naturales. López, (2013).</p>

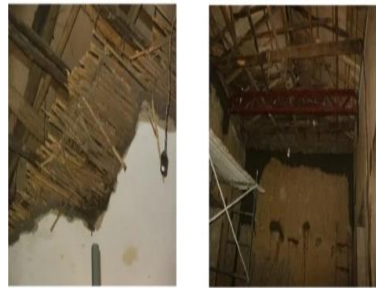
<p>Figura 14. Filtraciones de agua y hundimientos. López, (2013).</p>

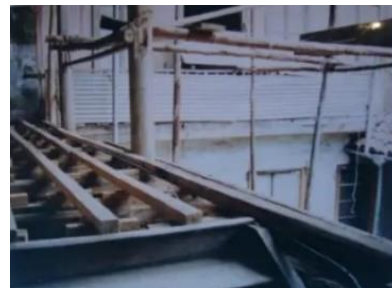
<p>Figura 15. Decoloración de la madera. López, (2013).</p>

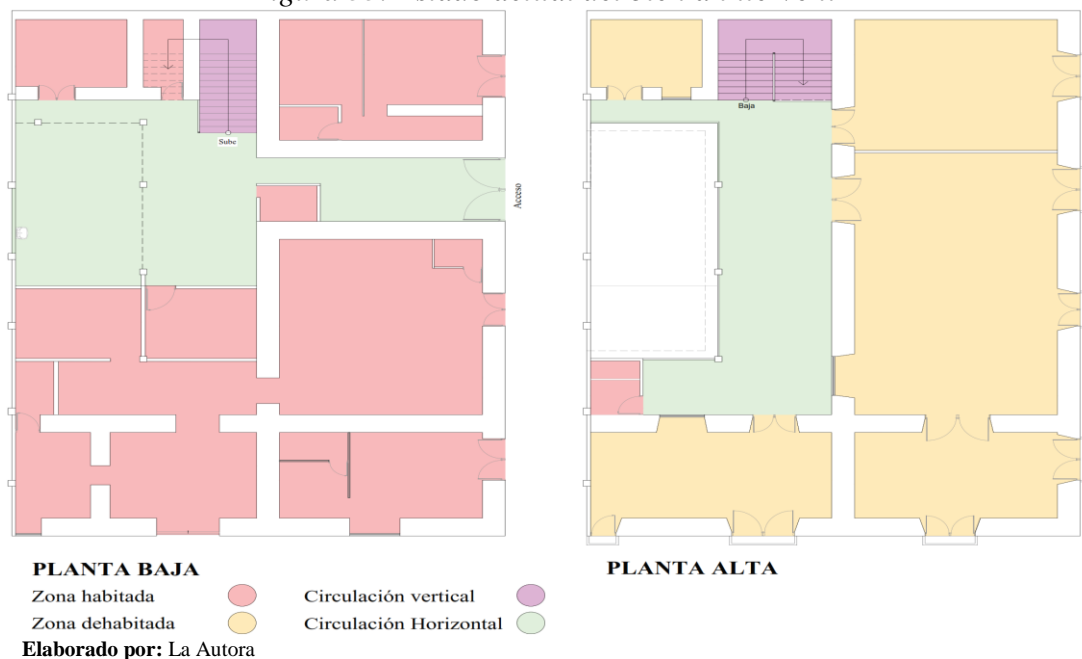
Figura 33. Estado actual del bien a intervenir

Se puede observar que en la planta baja aún se mantiene su uso, frente al espacio deshabitado de la planta alta, evidenciando su estado actual.

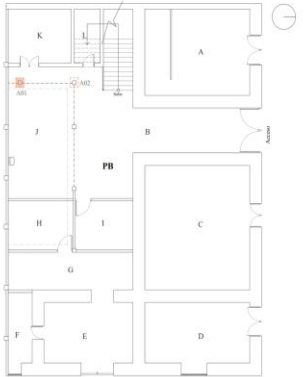
1. Ficha n°		007		Ficha de Lesiones Patológicas Edificación Patrimonial Sra. Rosenda Burneo Valdivieso

2. Código		PB_J_A01		3. Datos Específicos				4. Ubicación en planta	
Elemento	Estructura	Acabado	Pintura	Planta Baja / Alta					
Subelemento	Columna	Color	Verde

Materiales	Madera	Ubicación	Patio suroeste

5. Tipo de lesión		6. Descripción de lesión							
Física		Se presenta una fisura menor a 1.5mm

Preventivo		Especificaciones Se debe limpiar la zona a trabajar con aceite de linaza y desinfectante para evidenciar el daño, después se rellana con resina epoxi, se aplica de manera cuidadosa con una espátula es importante que se utilice guantes para la aplicación, luego cuando este endurecido se procede a lijar la superficie hasta que quede lisa y uniforme y finalmente se coloca la pintura protectora o barniz poliuretano.							
Refuerzo									
Reparación	X								
Sustitución									
Consolidación

13. Valor histórico				14. Observaciones					
Alto valor	X	Bajo valor		Se recomienda un mantenimiento periódico anual a elementos que presenten estos daños, con este tipo de mantenimiento se prioriza la prolongación de la vida útil del elemento.					
Medio Valor		Sin valor

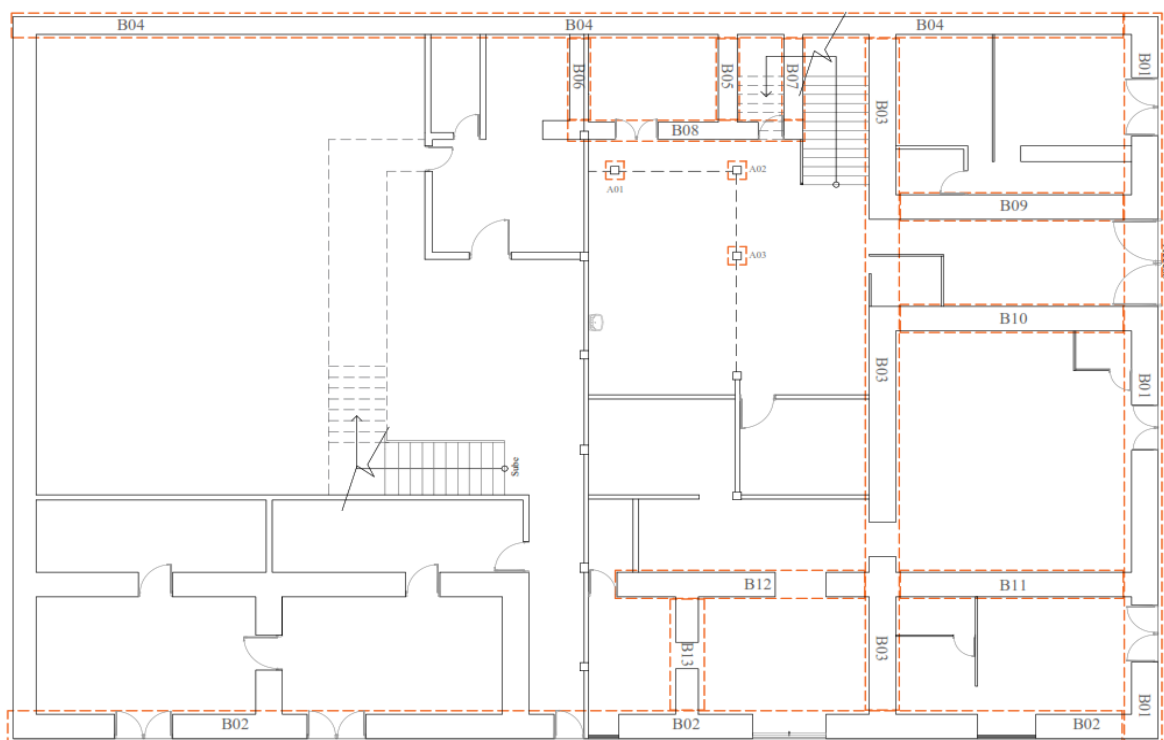
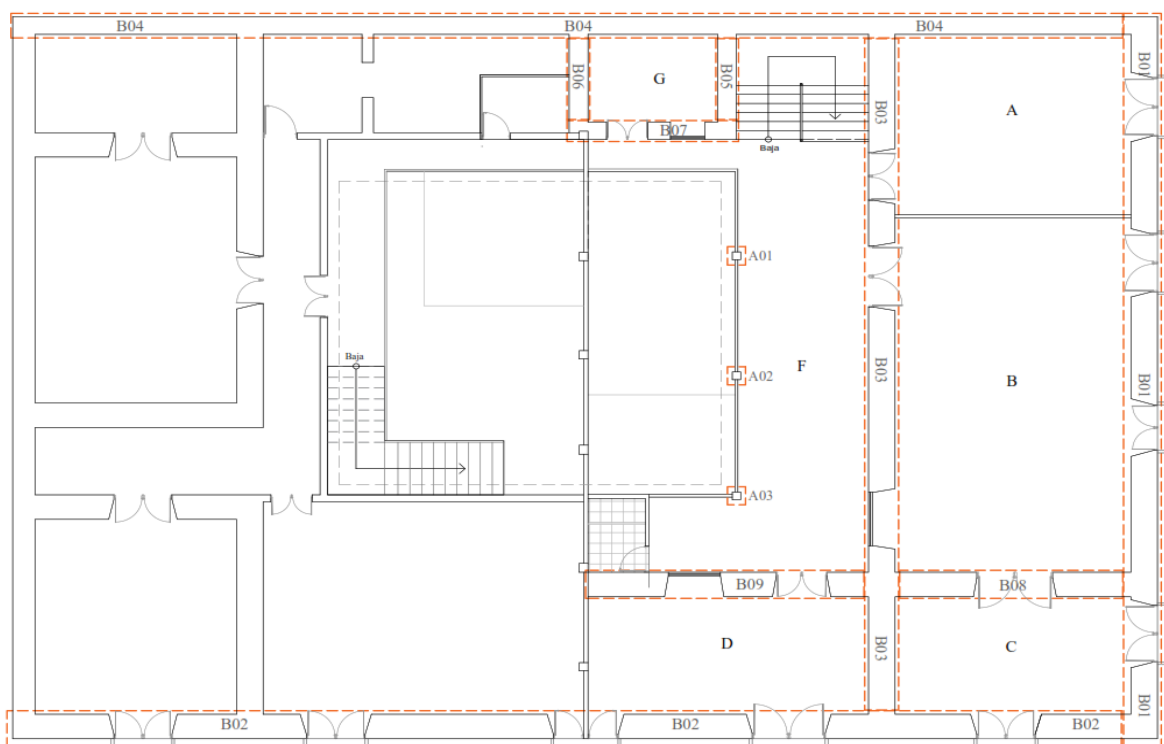
Figura 44. Estado de conservación de los componentes columnas y muros.

Observación. - El análisis de los muros se realiza con base a toda el área del mismo, tomando en cuenta la longitud que este tiene y los parámetros antes mencionados.

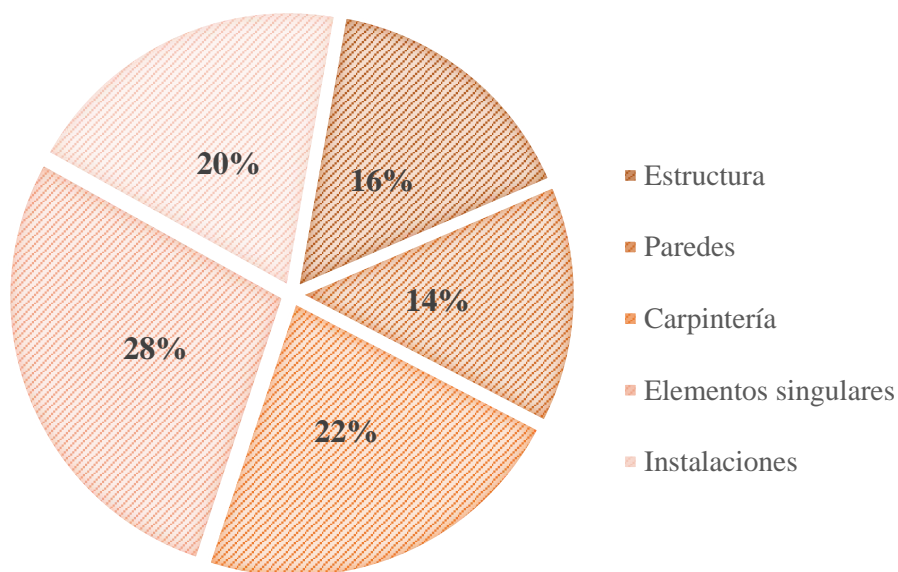
Figura 52. Estado de conservación por elementos

Así mismo, se identificarán los daños en los componentes de la vivienda por medio de la descripción de la lesión y de su estado de conservación, permitiendo de este modo resumir toda la información obtenida en las fichas, ver tabla 39.

Lesiones patológicas identificadas		
Componente	Estado de conservación	Daño
Muros	Bueno	Fisuras superficial unión de muros
Escalera	Bueno	Manchas en madera
Puertas	Bueno	Desprendimiento de pintura
Tabique	Bueno	Orificio pequeños en madera
Zócalo	Bueno	Grafitis en zócalo (pintura aerosol)
Muros	Regular	Deformaciones del revoque
Muro	Regular	Fisura o grietas
Columna	Regular	Fisuras o grietas en madera
Pisos	Regular	Orificios grandes en madera
Paredes	Regular	Moho en pared de ladrillo o bloque
Zócalo	Regular	Sopladura del revoque
Muro	Malo	Desplome de muro tapial
Cubierta	Malo	Filtraciones de agua
Ventana	Malo	Pudrición de madera
Cielo raso	Malo	Desprendimiento del cielo raso barro
Cielo raso	Malo	Desprendimiento cielo raso de madera

En conclusión, según el análisis realizado en 36 fichas patológicas de los componentes de la edificación, además, se identifican 16 lesiones (véase tabla 39), que facilitan determinar el estado de conservación general de la misma, para ello se realiza un sumatorio total de los valores promedios por componente y por elemento del estado de conservación de cada uno, que nos da un valor de **3,97** y este se divide para **2**, lo que permite obtener el siguiente dato cuantitativo de **1,99** que equivale cualitativamente a un estado de conservación **regular**, en base a los parámetros antes mencionados.

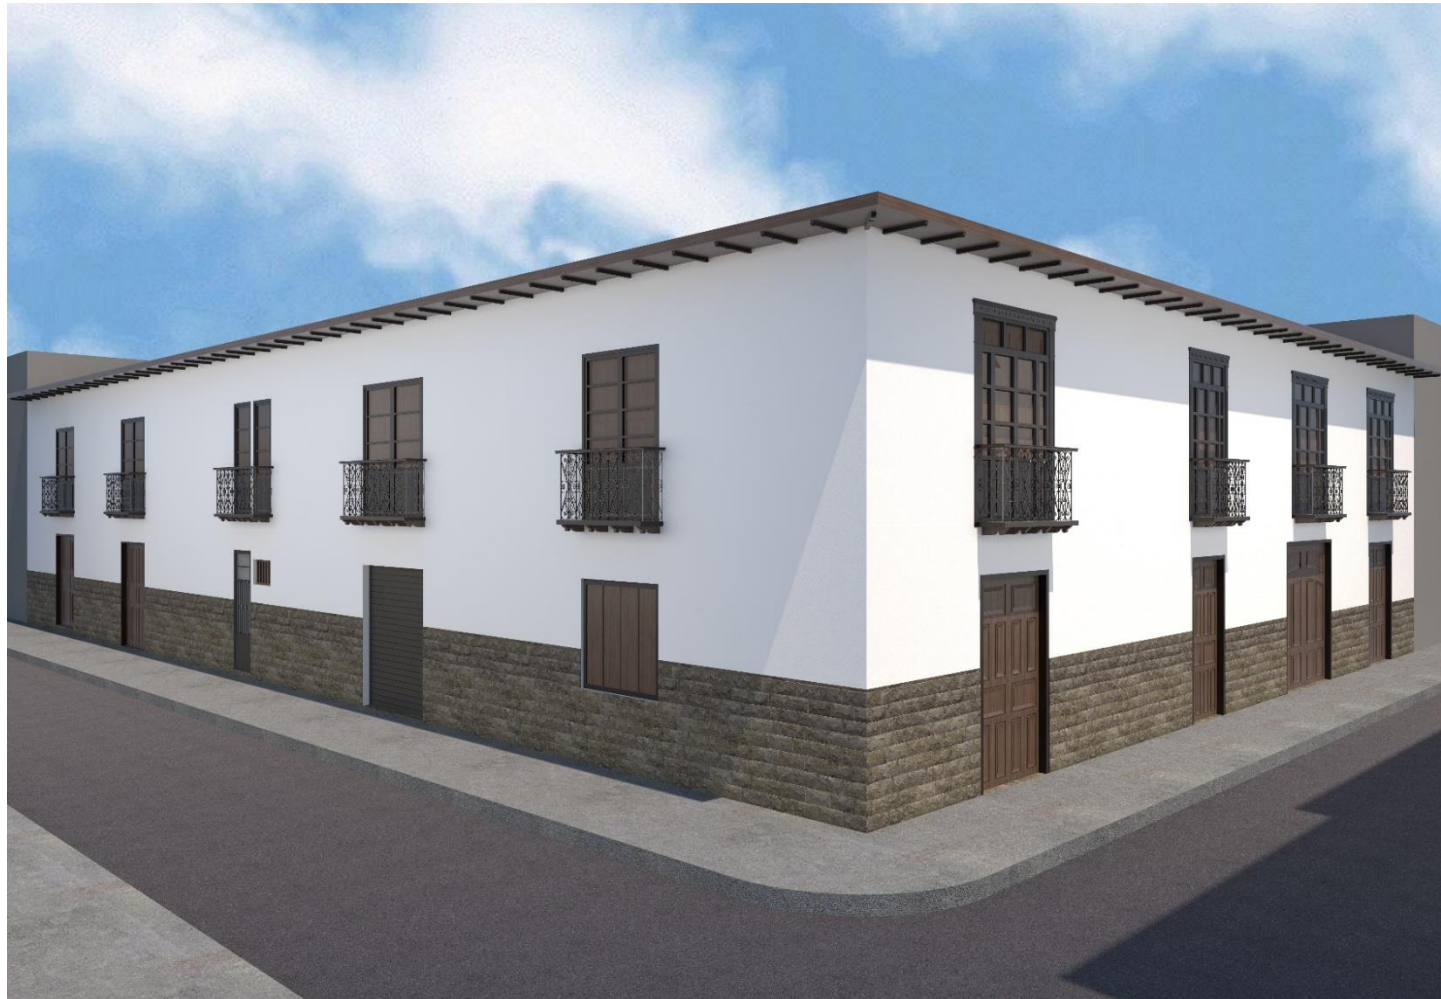
Figura 58. Vista actual

Intervenciones realizadas	Se realizaron algunas intervenciones en función de los daños encontrados, el refuerzo de la estructura del entrepiso para asegurar la estabilidad del inmueble y la sustitución del cielo raso de madera producto de filtraciones de agua por daños en la cubierta.			Antes	Ver figura 58	Ver figura 61	Ver figura 62	Ver figura 65
				Después	Ver figura 59	Ver figura 60	Ver figura 63	Ver figura 64
Conclusión	<p>Con esta intervención lo que se pretende rehabilitar el uso total del inmueble y realizar la consolidación de todos los componentes constructivos para de esta manera evitando el deterioro del bien patrimonial, incorporar el portal como parte del restaurante para contribuir a la interacción social, incorporar espacios verdes aleatoria en la pared divisoria de los predios, respetar el sistema constructivo tradicional, además, las intervenciones que se ejecutan serán evidentes para evitar crear un falso histórico y finalmente se eliminan los agregados sin un valor histórico, mediante las siguientes estrategias:</p> <ul style="list-style-type: none"> • Consolidación de varios elementos, debido a deterioros por filtración de agua provocando pudrición de la estructura de la cubierta, daños en el cielo raso de madera y barro, • Reconstrucción de muros de tapial debido a daños por fisuras y grietas, • Recuperación de la planta de la edificación, mediante la incorporación de un nuevo sistema constructivo que se integre con el sistema tradicional evitando mayores daños en el bien, el mismo que es de fácil montaje y desmontaje, adecuación de vanos para puerta y ventana, y • Liberación del patio interior mediante el retiro de paredes de bloque, producto de malas intervenciones, • Sustitución de elementos de madera debido a los daños por pudrición y xilófagos devolviendo al elemento a su estado inicial, • Mantenimiento y reparación de carpintería de madera y metálicas, debido a las lesiones encontradas en las piezas, impidiendo la destrucción de estos fragmentos, <p>Todas estas estrategias permitirán salvaguardar el bien inmueble y llevar a cabo una rehabilitación correcta para la vivienda, debido a que se brindan soluciones basadas en los criterios de conservación, logrando de este modo precautelarse su integridad y valor patrimonial.</p>

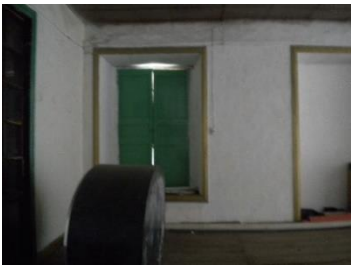
Figura 66. Vista actual

Se subdivide el salón para crear una sala y un baño social cumpliendo con todas normas de circulación, además, se permite la iluminación y ventilación natural por los vanos existentes.
