UNIVERSIDAD INTERNACIONAL DEL ECUADOR SEDE LOJA

TESIS DE GRADO PREVIO A LA OBTENCIÓN DEL TÍTULO DE
ARQUITECTA

REHABILITACIÓN DE LA VIVIENDA PATRIMONIAL ROJAS
CÓRDOVA, EN LA PARROQUIA DE SAN PEDRO DE LA BENDITA
DEL CANTÓN CATAMAYO

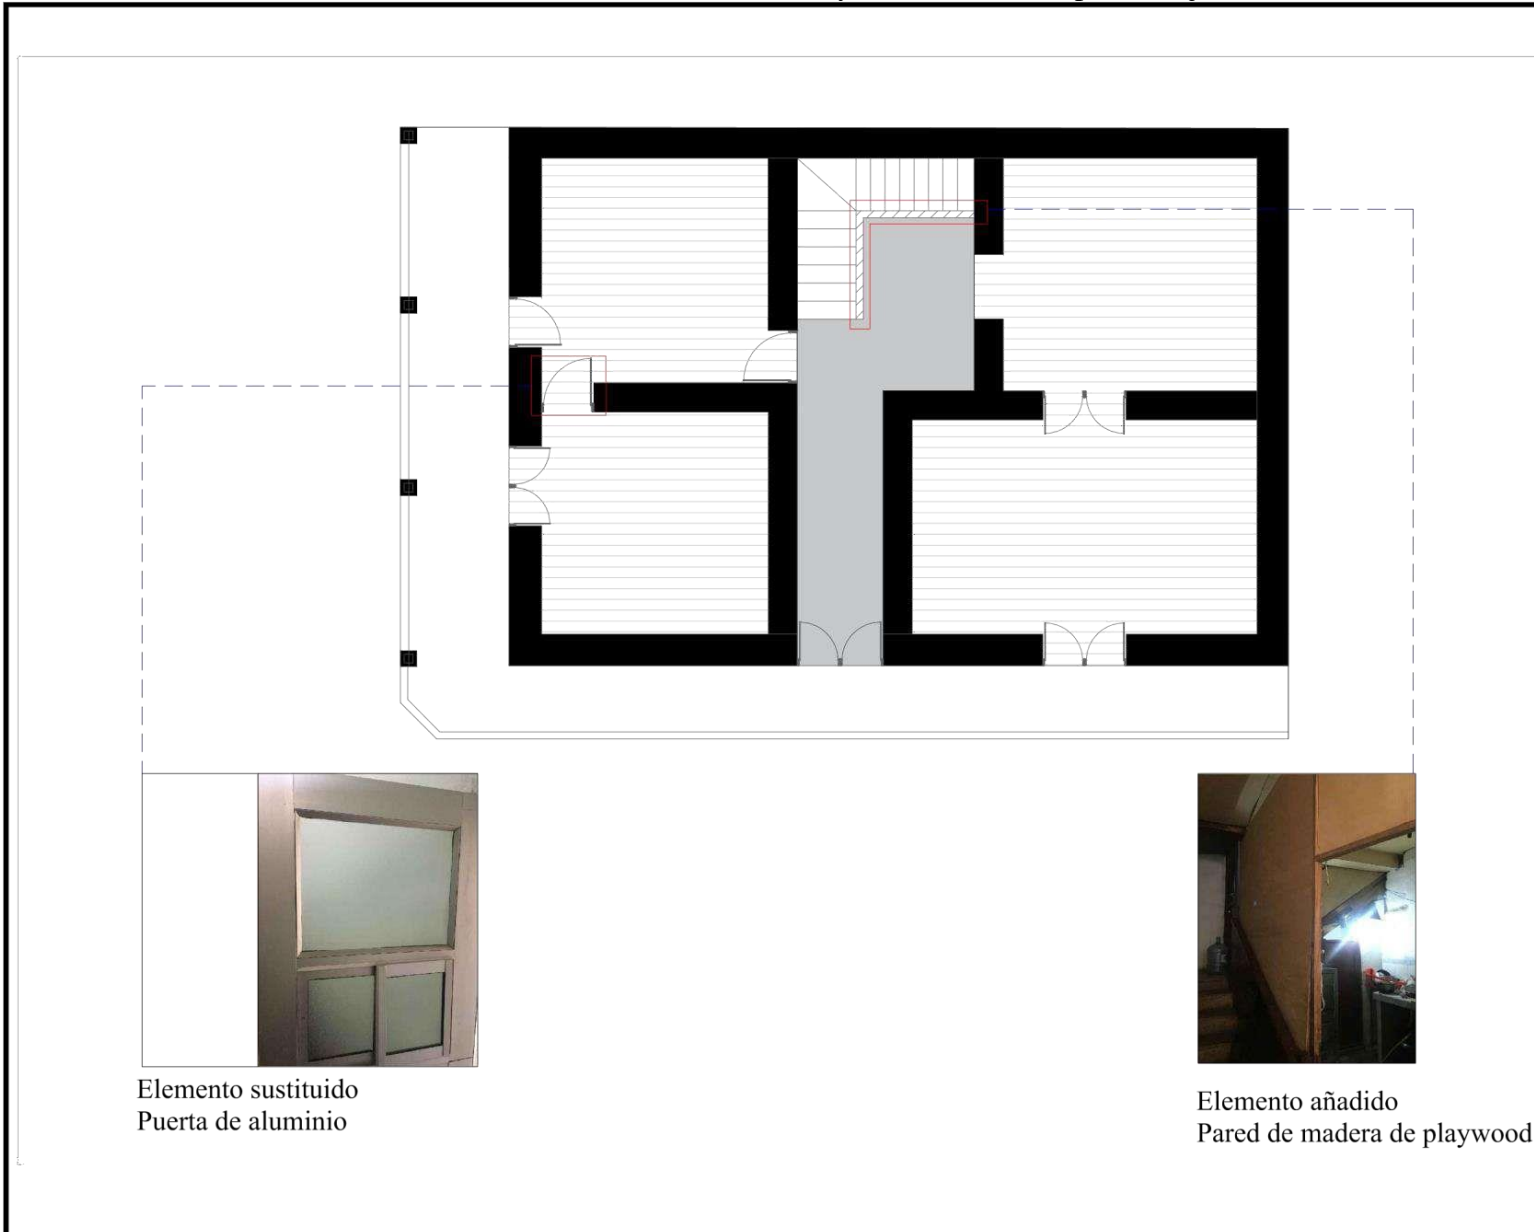
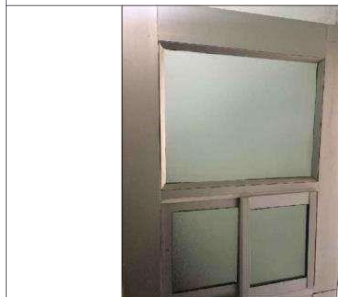
Anexo 13. Elementos añadidos y sustituidos de la planta baja del estado actual.

Elemento sustituido
Puerta de aluminio

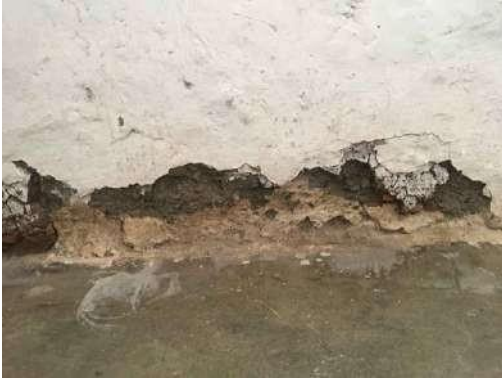
L3_Pb_A2

Elemento	Componente	Material	Acabado/color
estructura	cimiento	piedra	revoque de color blanco

Tipo de lesión	Física	Mecánica	Química
		X	
Síntoma	humedad	deformación	eflorescencia
	erosión	grietas	X organismos
	suciedad	fisuras	erosión
	desgaste	desprendimiento	X
		erosión

Se observa desprendimiento de material a lo largo del cimiento de piedra.

1. Se retirará la pared de bahareque ya que no forma parte de la vivienda como elemento estructural.
2. Se reforzará el cimiento de piedra mediante inyección de cemento, arena y agua
3. Sera sustituido por cristal

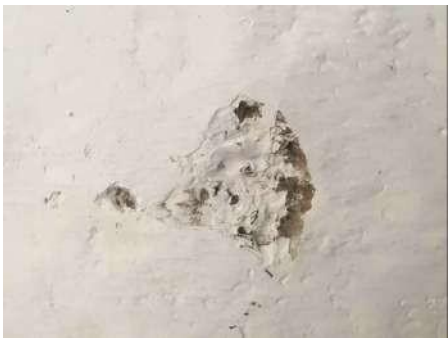
Elemento	Componente	Material	Acabado/color		
	estructura	muro	bahareque	revoque de color blanco

Descripción de la lesión					
	Se observa desprendimiento del revoque de mortero en la parte alta del muro de bahareque					
	Tipo de lesión		Física	Mecánica	Química	
	Síntoma	humedad		deformación	eflorescencia	
		erosión		grietas	organismos	
suciedad			fisuras	erosión		
desgaste			desprendimiento	X		
			erosión			
Ubicación en el plano		Descripción de la lesión				
Planta baja		Se observa desprendimiento del revoque de mortero en la parte alta del muro de bahareque				
		Nivel de estado		Consecuencia		
		Estado de confianza		se disminuyen las garantías de seguridad por debajo de un nivel considerado adecuado pero no afecta a la estabilidad del muro y la vivienda, pero se debe actuar para evitar la exposición del bahareque		
		Estado de precariedad	X			
		Estado de peligro

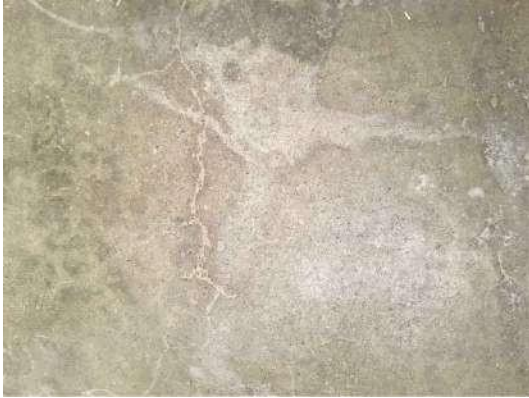
L5_Pb_A2

Elemento	Componente	Material	Acabado/color
piso	piso	hormigón	gris

Tipo de lesión	Física	Mecánica	Química
	X	X	
Síntoma	humedad	deformación	eflorescencia
	erosión	grietas	organismos
	suciedad	fisuras	X erosión
	desgaste	X desprendimiento	erosión

Se observa desprendimiento del hormigón, así como microfisuras llamadas crazing que se encuentran de manera superficial sobre el piso.

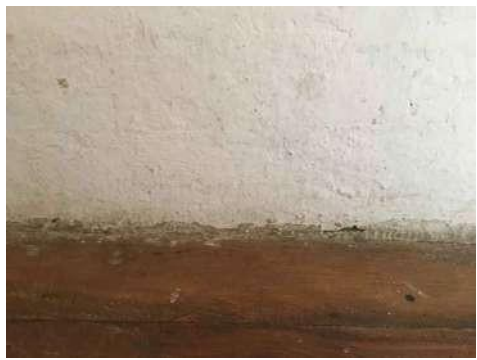
Elemento	Componente	Material	Acabado/color	
		estructura	muro	tapia	revoque de color blanco	
Ubicación en el plano Planta baja

Tipo de lesión	Física	Mecánica	Química	
		Síntoma	humedad		deformación	eflorescencia
			erosión		grietas	organismos
			suciedad		fisuras	erosión
			desgaste		desprendimiento	X
			erosión			
		Descripción de la lesión Se observa desprendimiento del revoque a lo largo de toda la parte en baja del muro de tapia, generando grietas de manera horizontal que dejan ver la capa de mortero de cal y arena				
		Nivel de estado		Consecuencia		
		Estado de confianza				
		Estado de precariedad		X		
		Estado de peligro				
		Ruina física				
Acciones y propuesta de intervención						
Reparación		Refuerzo	X	Sustitución	Consolidación	
<p>No se debe realizar la actuación sobre el revoque levantado.</p> <ol style="list-style-type: none"> 1. Realizar una limpieza hasta la total eliminación de residuos. 2. Se limpiará mediante presión las hendiduras ya que no se puede llegar con brochas para eliminar el polvo acumulado. 3. Se usará mortero de cal y arena para completar la parte desprendida, 4. Después se colocará revoque de cal en color blanco. 5. Mediante un aspersor se aplica un biocida (cloro, bóraax y agua oxigenada; el pentaclorafenil debe estar disuelto con alcohol. Este paso se debe realizar con cuidado ya que si se aplica de manera abundante se puede humedecer excesivamente la tapia y causar disgregación.

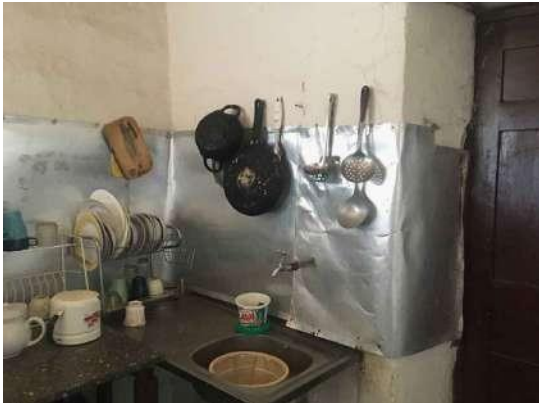
Elemento	Componente	Material	Acabado/color
estructura	muro	tapial	revoque blanco
Tipo de lesión	Física	Mecánica	Química
	X		
Síntoma	humedad	deformación	eflorescencia
	erosión	grietas	organismos
	suciedad	X fisuras	erosión
	desgaste	desprendimiento	
		erosión

Se observa suciedad por deposito en el tapial, por ello ha sido cubierto con láminas de aluminio

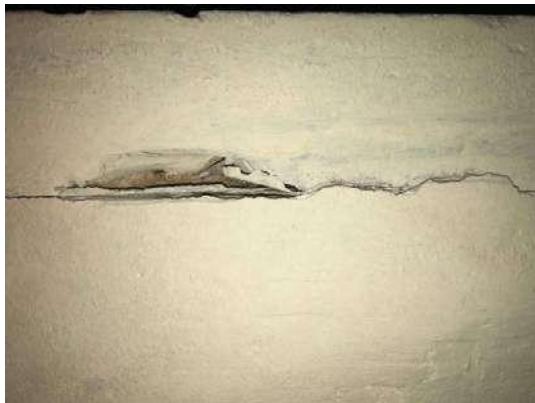
Elemento	Componente	Material	Acabado/color
estructura	muro	tapia	revoque de color blanco

Tipo de lesión	Física	Mecánica	Química
		X	
Síntoma	humedad	deformación	eflorescencia
	erosión	grietas	organismos
	suciedad	fisuras	X erosión
	desgaste	desprendimiento	
		erosión

Se encuentra encima del vano de la puerta. Al ser una fisura, se encuentra solo en el revoque del muro de tapia, se observa líneas irregulares de manera vertical y horizontal que rompen la homogeneidad del material. En este caso la fisura se pudo producir por la retracción del mortero después de su secado o por la acción de las sales, que pueden encontrarse disueltas en agua o en las arenas con las que se realizó el revoque.

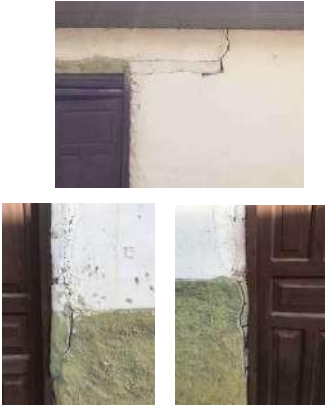
Elemento	Componente	Material	Acabado/color	
		estructura	muro	tapia	revoque de color blanco

Tipo de lesión	Física	Mecánica	Química	
				X		
		Síntoma	humedad	deformación	eflorescencia	
			erosión	grietas	X	organismos
			suciedad	fisuras		erosión
			desgaste	desprendimiento		
		erosión

Ubicación en el plano	Descripción de la lesión									
Fachada Teodoro Jaramillo	Se observan grietas producidas por un asentamiento continuo, por falta de compactación del terreno. Las grietas se forman a lo largo del dintel de la puerta y el marco de madera de la puerta

<table><tr> <th>Nivel de estado</th> <th>Consecuencia</th> </tr><tr> <td>Estado de confianza</td> <td rowspan="4">Es insuficiente para soportar las acciones a las que es sometido</td> </tr></table>

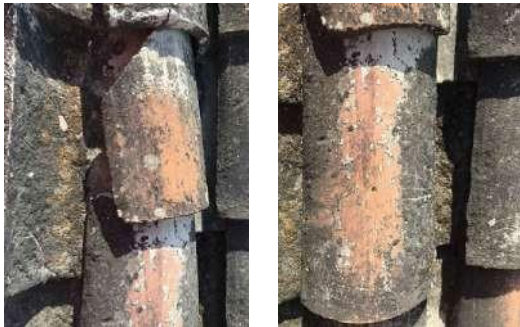
Elemento	Componente	Material	Acabado/color
estructura	cubierta/tejas	arcilla cocida	ocre
Tipo de lesión	Física	Mecánica	Química
		X	X
Síntoma	humedad	deformación	eflorescencia
	erosión	grietas	organismos
	suciedad	fisuras	erosión
	desgaste	desprendimiento	X
		erosión

El desprendimiento y desvinculación de las tejas provoca que se genere filtraciones de agua hacia el entramado de la cubierta, por lo que afecta a los aleros y en ciertas partes al cielo raso de la vivienda es de madera .
