ARQUITECTURA

Tesis previa a la obtención de Título de Arquitecto

Diagnóstico, Rehabilitación y Adaptación a nuevo uso de un edificio de valor patrimonial en el centro histórico de la ciudad de Loja. Caso de estudio: Vivienda propiedad de la Coop. Padre Julián Lorente

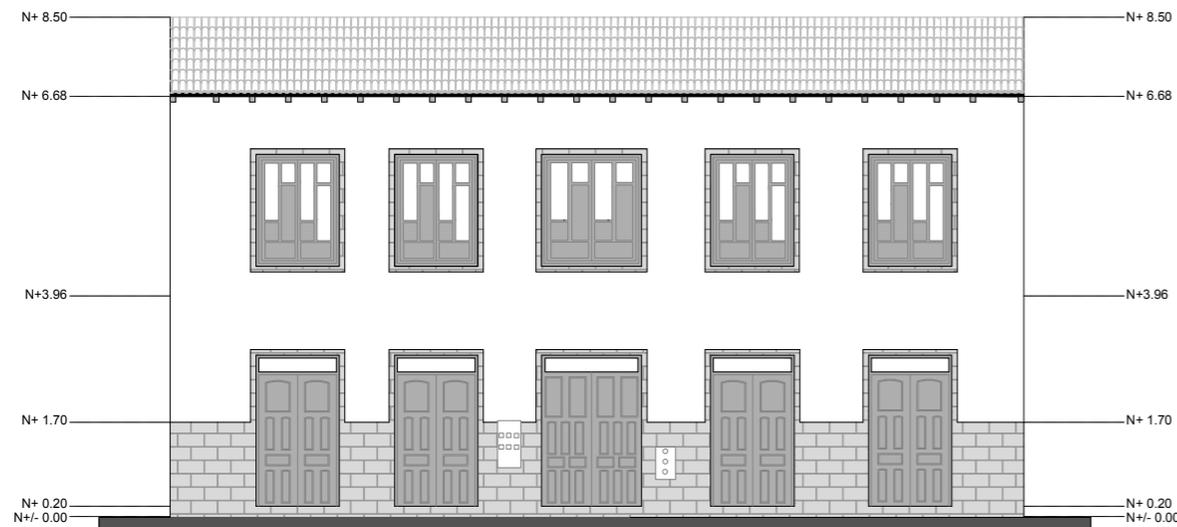
Figura 60. Elevación Frontal de la vivienda patrimonial

La fachada no ha sido modificada desde su construcción y actualmente se encuentra en estado de deterioro por la falta de uso y mantenimiento del bien.

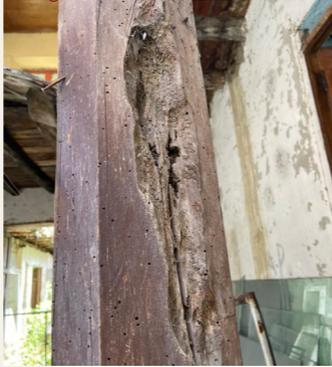
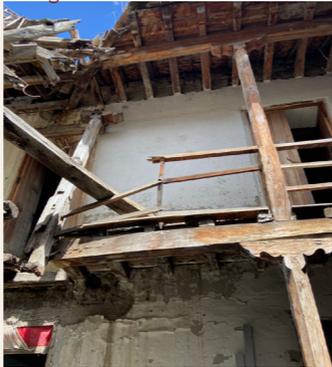
Planta Baja			Planta Alta			Imágenes
Componente	Estado	Valor	Componente	Estado	Valor	
F01	Malo	3	F19	Malo	3	<p>Fotografía 13. Columna</p>

<p>Fuente: Autora</p> <p>Fotografía 14. Columnas</p>

Las columnas tienen un estado de conservación malo con 2,60, un 70% de columnas de madera se encuentra en estado malo mientras que el 30% se encuentra en estado regular. Esto se debe a que han sufrido daños en el material por humedad provocando pudrición, y el desplome de algunas de ellas, esto ocasionado por agentes externos como el agua y el sol los cuales recaen directamente hacia el material.

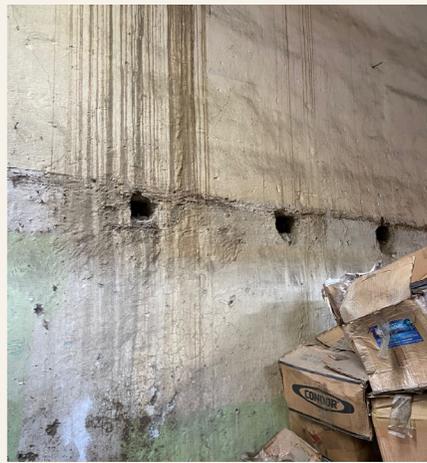
Planta baja			Planta Alta			Imágenes
Componente	Estado	Valor	Componente	Estado	Valor	
A01	Regular	2	A01	Regular	2	<p>Fotografía 15. Muro</p>

Los muros tienen un estado de conservación regular con 2,40, un 40% de los 9 muros presenta un estado de conservación malo y un 60% presentan un estado de conservación regular. Los muros de la crujía frontal presentan humedad y suciedad por moho esto debido a la presencia de humedad que proviene del deterioro de la cubierta y los entresijos, además presentan perforaciones esto es debido a que se han sacado las vigas que sostenían los atillos.

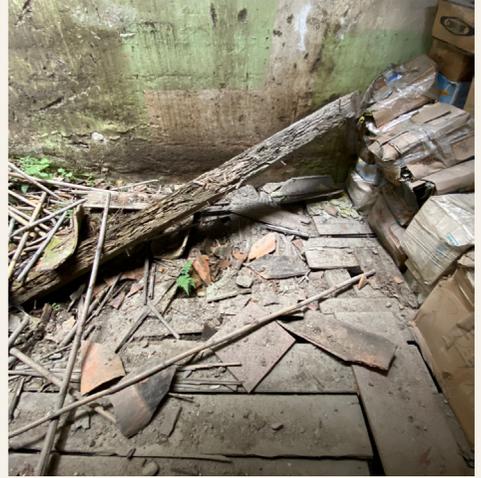
Planta Baja			Planta Alta			Imágenes
Componente	Estado	Valor	Componente	Estado	Valor	
B01	Malo	3	B14	Malo	3	<p>Fotografía 16. Piso de la crujía frontal</p>

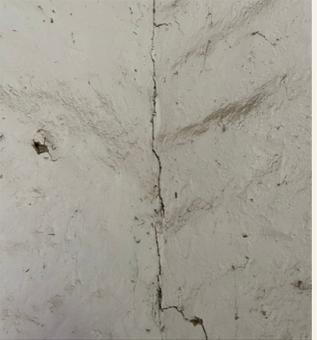
Planta baja			Planta Alta			Imágenes
Componente	Estado	Valor	Componente	Estado	Valor	
G01	Regular	2	-	-	-	<p>Fotografía 17. Pared con fisura</p>

Las paredes de las áreas de la parte posterior de la vivienda presentan humedad causada por el daño en la

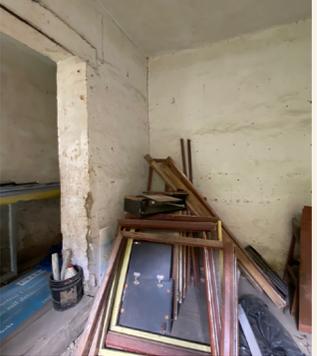
<p>Fuente: Autora</p> <p>Fotografía 18. Paredes</p>

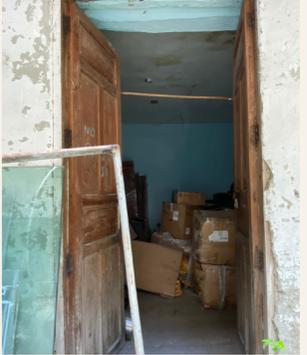
Planta baja			Planta Alta			Imágenes
Componente	Estado	Valor	Componente	Estado	Valor	
I01	Regular	2	I19	Malo	3	Fotografía 19. Puerta planta baja

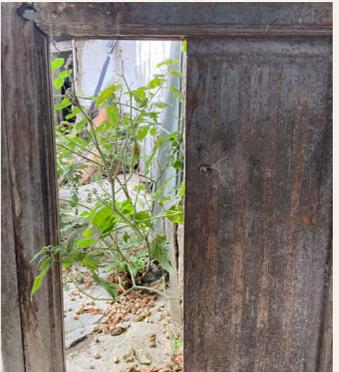
Fuente: Autora
I02	Regular	2	I20	Malo	3	
I03	Regular	2	I21	Malo	3	
I04	Regular	2	I22	Malo	3	
I05	Regular	2	I23	Malo	3	
I06	Regular	3	-	-	-	
I07	Malo	3	-	-	-	
I08	Malo	3	-	-	-	
I09	Malo	3	-	-	-	
I10	Malo	3	-	-	-	
I11	Malo	3	-	-	-	Fotografía 20. Puerta

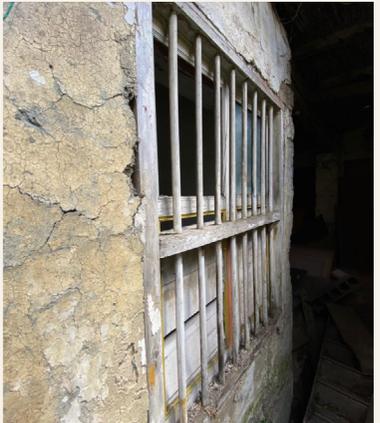
Planta baja			Planta Alta			Imágenes	
Componente	Estado	Valor	Componente	Estado	Valor		
J01	Malo	3	J07	Malo	3	Fotografía 21. Ventana

Las ventanas presentan deterioro como pudrición por la presencia de agentes naturales como el agua que recae directamente en el material y el cambio de color a un tono grisáceo esto es causada por la incidencia directa del sol hacia el material que es de madera.

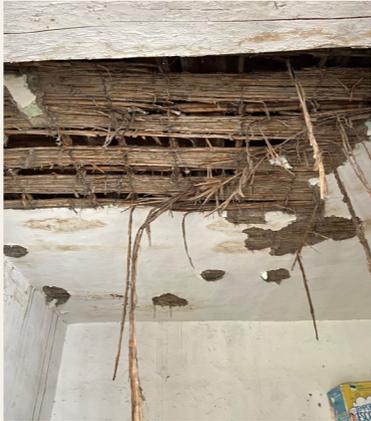
Planta baja			Planta Alta			Imágenes
Componente	Estado	Valor	Componente	Estado	Valor	
L01	Malo	3	L11	Malo	3	<p>Fotografía 22. Cielo raso</p>

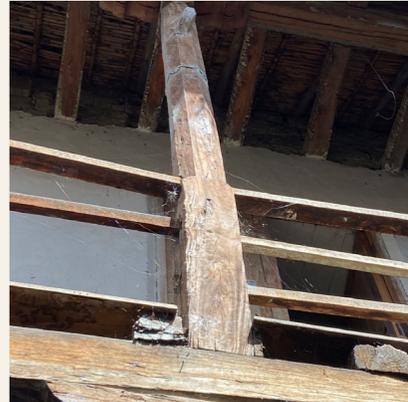
Planta baja			Imágenes
Componente	Estado	Valor	
K01	Malo	3	<p>Fotografía 23. Baranda</p>

El estado de conservación de las barandas es malo con 3, un 100% de barandas de madera se encuentran en estado de conservación malo. Las barandas presentan deterioro ya que por el abandono del bien el material de madera no ha recibido el mantenimiento adecuado provocando pu-

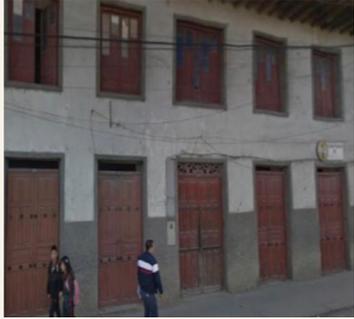
Planta baja			Imágenes
Componente	Estado	Valor	
M01	Regular	2	Fotografía 25. Zócalo

La fachada frontal es caracterizada por un zócalo de cemento champeado de color gris el cual presenta agrietamientos, suciedad por moho debido a los vehículos

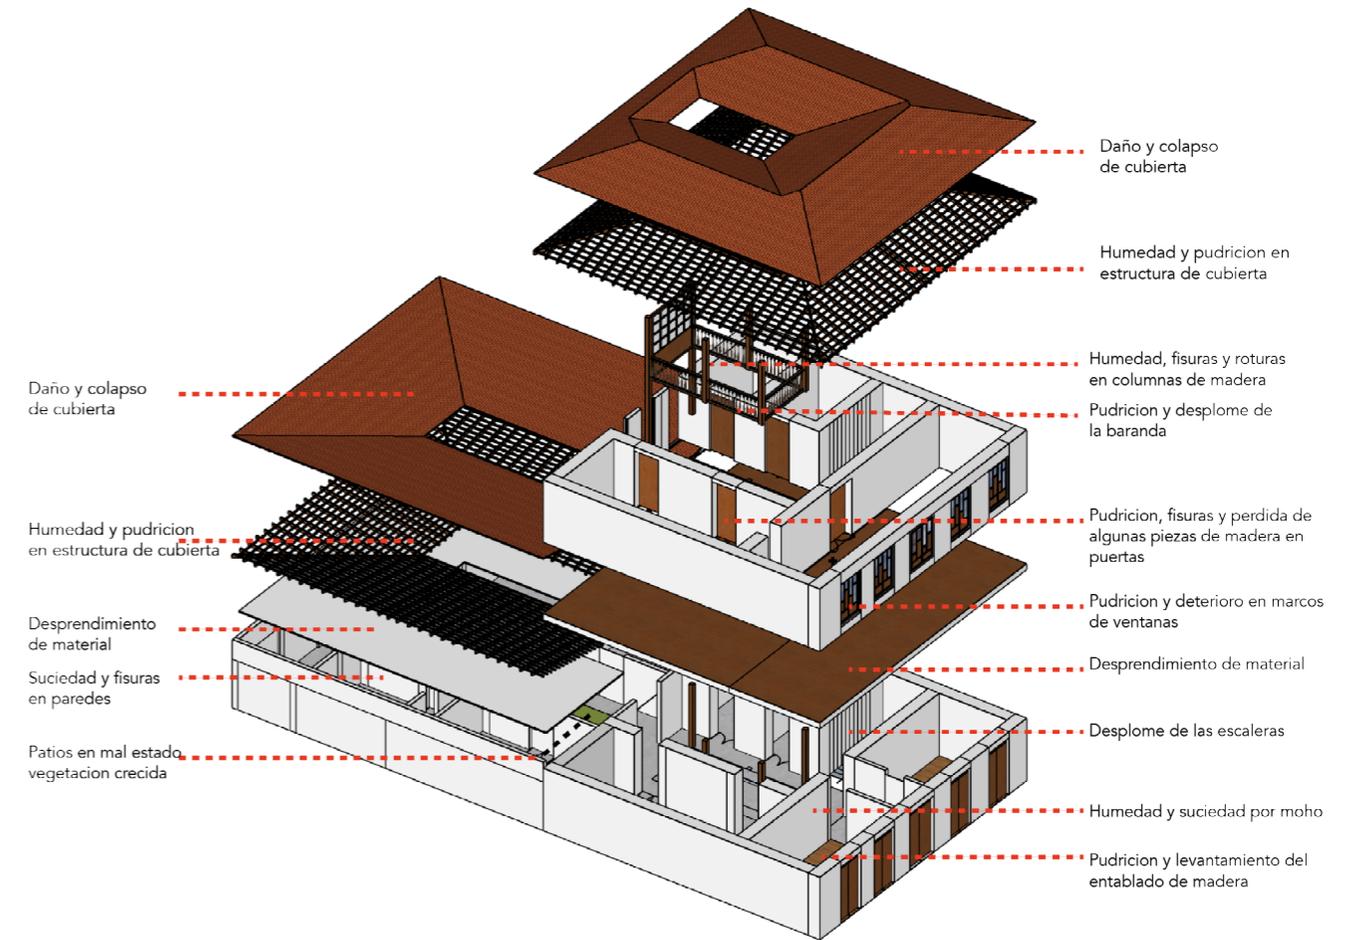
Figura 73. Síntesis del diagnóstico en levantamiento 3D de la vivienda

Mediante el análisis del estado de conservación de cada elemento se pudo determinar que los componentes más afectados son: cubierta, pisos, cielo rasos, carpintería y entrepisos que se encuentran en un estado de conservación malo ya que muestran lesiones como desprendimiento, pudrición, humedad, desplome, filtración y roturas entre otros, por lo tanto necesitan de la aplicación de acciones curativas relacionadas a la sustitución y consolidación de los elementos. Para aquellos elementos que se encuentran en estado regular como: los muros y paredes, es necesario plantear acciones de reparación y refuerzo.
