## ING. AUTOMOTRIZ

**Trabajo Integración Curricular previa a la obtención del título de Ingeniero en Automotriz.**

Propuesta de hoja de inspección multipunto para visibilización de daños ocultos y optimización de las valoraciones post-colisión.

**Propuesta de hoja de inspección multipunto para visibilización de daños ocultos y optimización de las valoraciones post-colisión.**

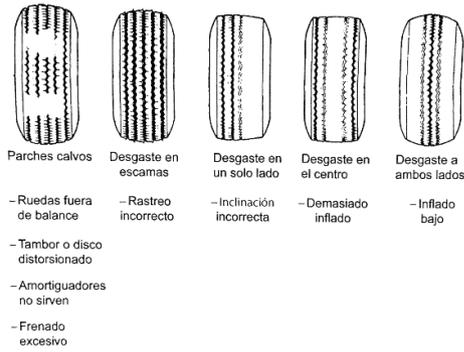
**Figura 21**

Nota: La fotografía representa las diversas fallas en los neumáticos, así como su posible causa, tomado de (Denton, 2016)

Es importante el chequeo periódico de estos elementos, para mantener la seguridad vial y no tener ningún percance. En el caso de las llantas, la normativa de la Ley Orgánica de Transporte, Transito y Seguridad Vial en el Ecuador establece que el mínimo de labrado que debe tener un vehículo es de 1.6 mm para pasar su revisión o circular libremente.

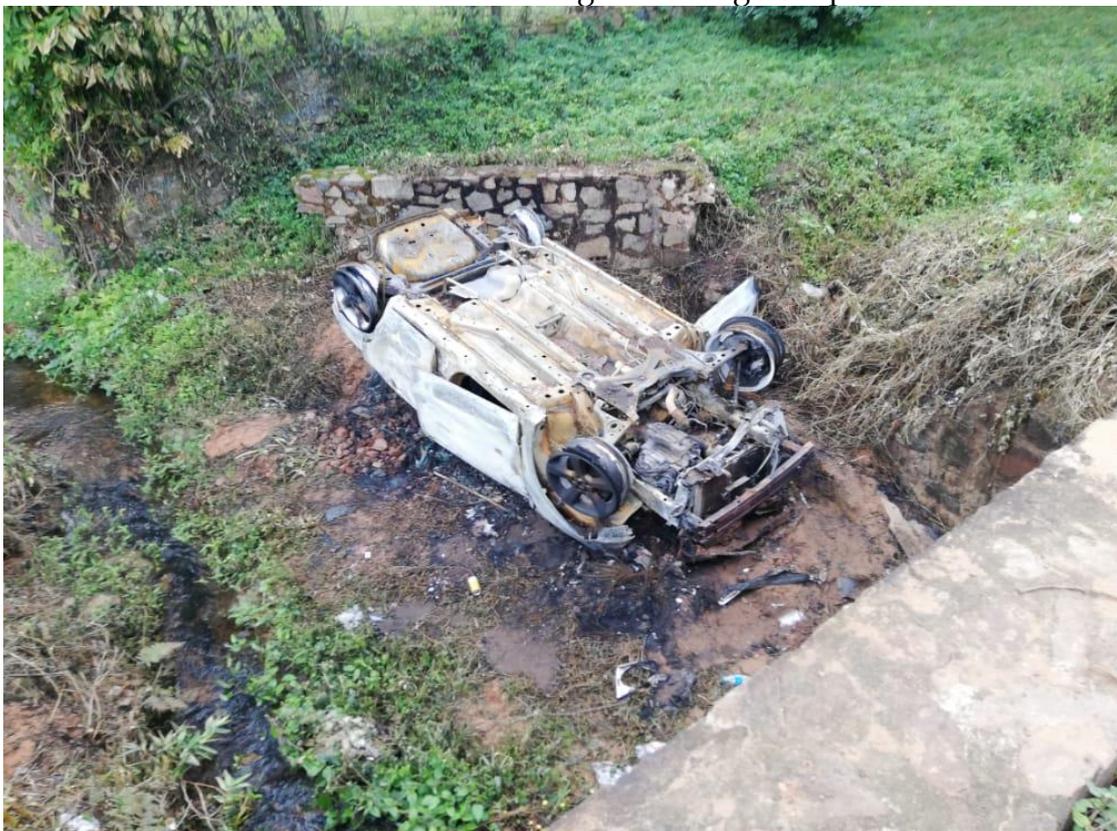
La flecha roja indica la zona de caída del vehículo.-

Posición final del vehículo asegurado luego del percance.-

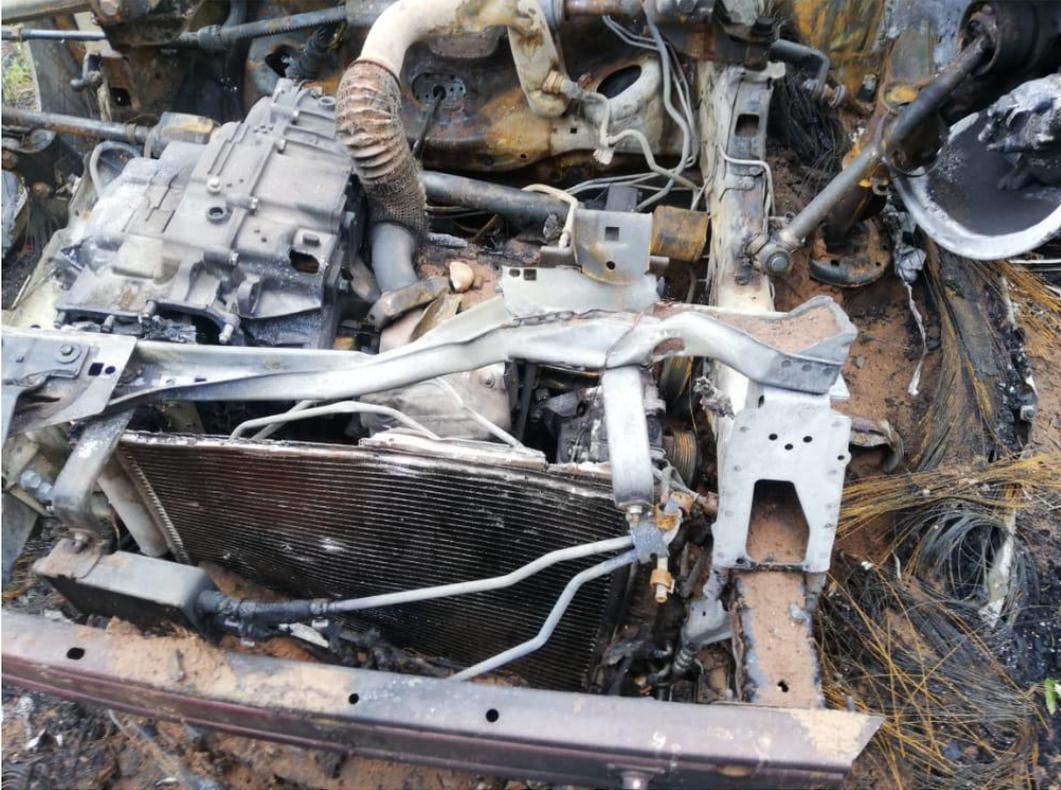
#### ESTRUCTURA FRONTAL

Presenta rastros de vuelco, compresión del techo a consecuencia de la caída. Presenta rastros de incendio. No presenta rastros de impacto directo contra alguna estructura diferente a los daños sufridos por la caída.-
