# **ARQUITECTURA**

Tesis previa a la obtención del título de Arquitecto.

Rehabilitación Arquitectónica de un bien patrimonial en la ciudad de Loja, Caso de estudio: Casa Carrión

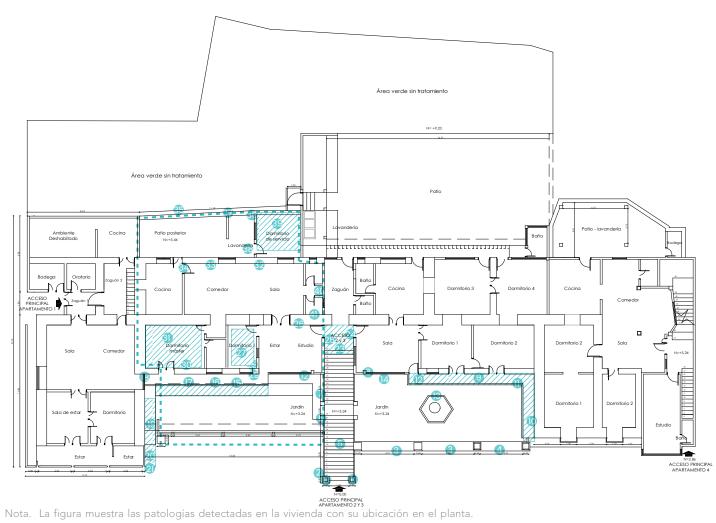
Figura 52. Plano de Deterioro de Casa Carrión

- La mayoría de las patologias encontradas en la Vivienda 1 se originan con la humedad causando fisuras y desprendimientos de los materiales
- La vivienda 1 la conforma en su mayoría elementos de madera y por la presencia de humedad ha permitido que afloren hongos y xilófagos en la madera, ademas de defromaciones y pudriciones que afectan la estabilidad estructural de elementos sobre todo en la cubierta, afectando principalmente la armadura.

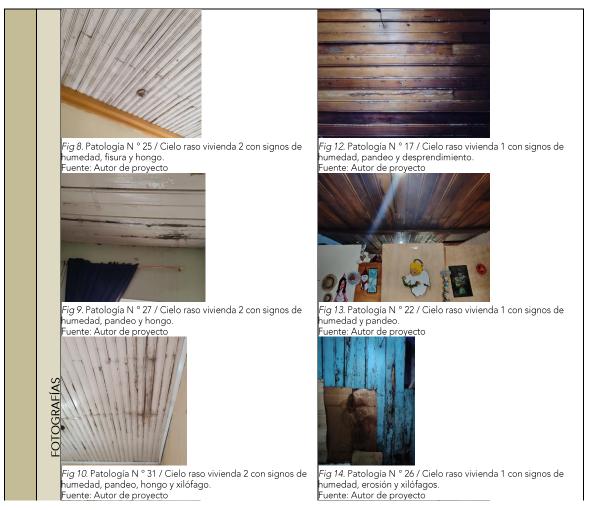
Tabla 24. Ficha de patologías en Madera de la Casa Carrión

TIPO DE LESIÓN	-	DESCRIPCIÓN DE LA LESIÓN	UBICACIÓN EN PLANTA
	Física	X	La mayor parte de los cielos rasos presentan deformación debido a la	
S	Mecánica	<u> </u>	humedad presente lo que tiene a hinchar la	**************************************
PANDEOS	Química		madera.	
PAN	ESTADO CONSERVA N			
	Bueno			
		X X		સ <b>િ</b> ં
	Malo		DECODIDOJÁNI DE LA	
	TIPO DE LESIÓN		DESCRIPCIÓN DE LA LESIÓN	UBICACIÓN EN PLANTA
	Física		Se visualiza pérdida de material en partes del cielo	**************************************
	Mecánica		raso a manera de huecos o puntos lo que manifiesta la	
	Biológica	X	presencia de plagas en la madera.	TIL
XILÓFAGOS	ESTADO CONSERVA N			
LÓFA	Bueno			Million and a second of the se
×	Regular	X X		
	Malo	<u> </u>

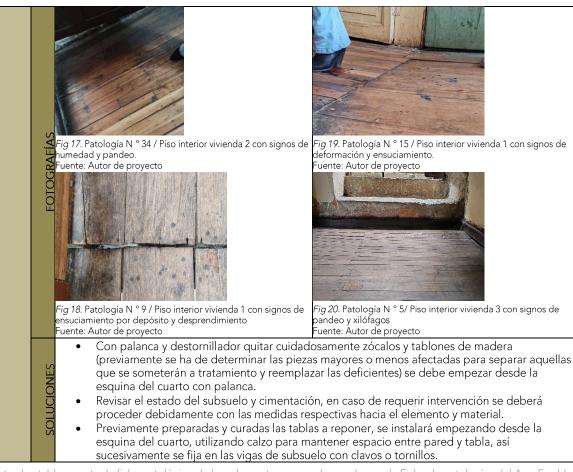
Tabla 28. Ficha de patologías en Madera de la Casa Carrión

PANDEOS	Física X Mecánica X Química  ESTADO D CONSERVACION N Bueno Regular X Malo		
		TIPO DE LESIÓN	DESCRIPCIÓN DE LA LESIÓN	UBICACIÓN EN PLANTA
		Física	Pérdida del material en partes del piso de	
		Mecánica	madera a manera de huecos o puntos lo que	: *
(ES		X Biológica	manifiesta la presencia de plagas en el	
PSISOS INTERIORES	ÓFAGOS	ESTADO D CONSERVACI N		
SISOS	XILÓFA	Bueno		
Ã	×	Regular X Malo		200°201

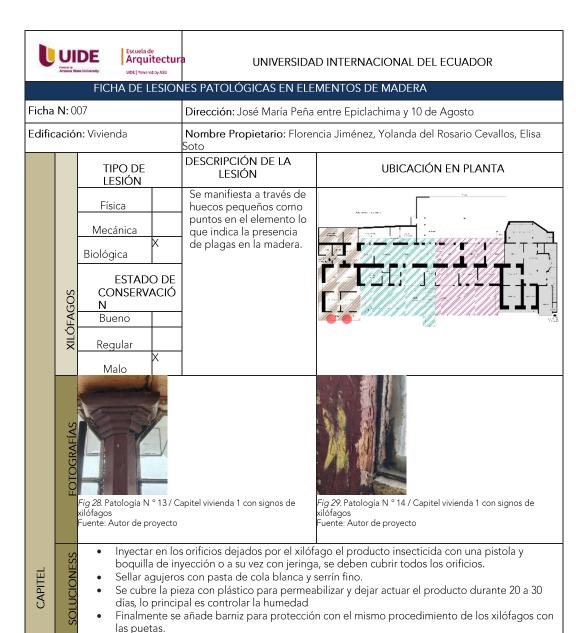
Tabla 34. Ficha de patologías en Madera de la

Nota. La tabla muestra la ficha patológica de los elementos en madera en base a la Ficha de patologías del Arg. Freddy Salazar. Fuente: Autor de

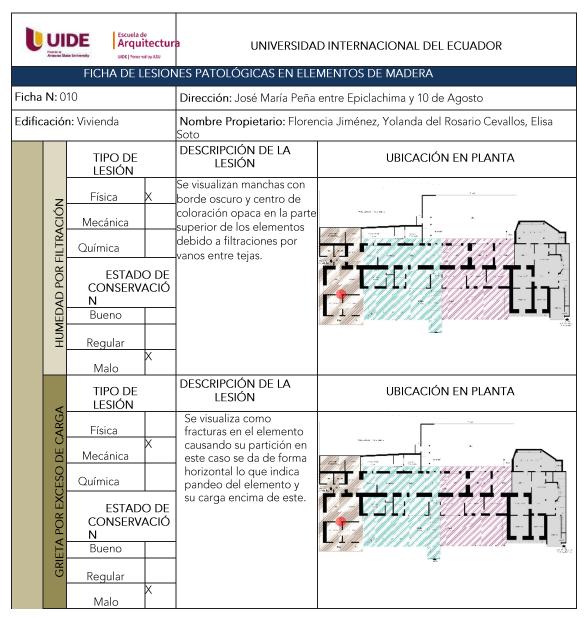
Tabla 44. Ficha de patologías en Madera de la Casa Carrión

TIPO DE LESIÓN	DESCRIPCIÓN DE LA LESIÓN	UBICACIÓN EN PLANTA
ARMADURA DE CUBIERTA	GRIETA POR CONTRACCIÓN	Física X  Mecánica X  Química  ESTADO DE CONSERVACIÓ N  Bueno  Regular X		
ARN		Malo TIPO DE LESIÓN	DESCRIPCIÓN DE LA LESIÓN	UBICACIÓN EN PLANTA
		Física X  Mecánica X  Química  ESTADO DE CONSERVACIÓ N  Bueno Regular X  Malo		NAME OF THE PARTY

# Se ha de reemplazar la estructura deteriorada por una nueva comenzando con la búsqueda y elaboración de los elementos exactamente iguales al original en lo que respecta tipo de madera, medidas y acabado.

- Se seguirá el mismo procedimiento para instalar la armadura de cubierta que en una casa nueva: viga de coronación centrada sobre muro de tapial y anclada con clavos; unir vigas, soleras y tirantes con empalmes y tornillos; unión de pares y correas a cumbrera se harán con el corte con el correcto ángulo de inclinación para la cubierta y se fijan con clavos o tornillos; finalmente la viga cumbrera y elementos verticales se unirán con cajas tipo boca de pescado complementada con amarres de fibra natural.
- Si se requiere reforzar la estructura se utilizará uniones de placas metálicas en los encuentros de los elementos fijándolos con tornillos
- Finalmente se montará la cubierta con el respectivo material y aislamiento en caso de requerirlo y sobre este las tejas amarradas de forma tradicional.

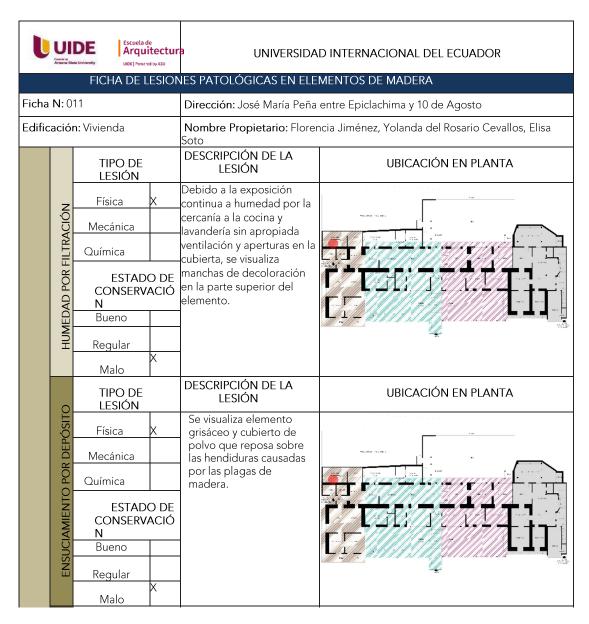
Tabla 47. Ficha de patologías en Madera de la Casa Carrión

_									
		TIPO DE LESIÓN		DESCRIPCIÓN DE LA LESIÓN	UBICACIÓN EN PLANTA					
		Física	X	Manifestado a través de la pérdida parcial del material sobre todo						
		Mecánica		evidenciándose en						
	TOS	Química		primer grado la pérdida de la capa de pintura y						
	ESTADO DE CONSERVACIÓ N			luego de la madera.						
S	PRE	Bueno								
\frac{A}{Z}	DES	Regular								
COLUMNAS		Malo	X							
S	∀	TIPO DE LESIÓN		DESCRIPCIÓN DE LA LESIÓN	UBICACIÓN EN PLANTA					
		Física		Se manifiesta a través de huecos pequeños como						
		Mecánica		puntos en el elemento lo que indica la presencia						
		Biológica	X	de plagas en la madera.						
		ESTADO CONSERVA N								
		Bueno								
		Regular			name name n					
		Malo	X

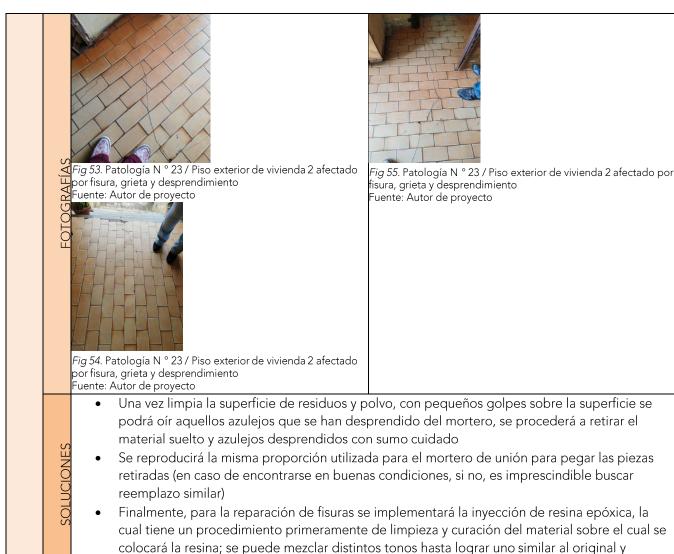
Tabla 75. Ficha de patologías en Azulejos o cerámica de la Casa Carrión

CONTRACCIÓN O	TIPO DE LESIÓN		DESCRIPCIÓN DE LA LESIÓN	UBICACIÓN EN PLANTA
			Física	X	Se visualizan fracturas en la superficie, afectando en primer orden al revestimiento cerámico del piso lo que a su ves permite el desprendimient0o de partes.	The state of the s
			Mecánica			
		RAC	Química			
			ESTADO DE CONSERVACIÓ	)N		
		POR	Bueno			
		GRIETA	Regular :	Х		
		GF	Malo			
			TIPO DE LESIÓN		DESCRIPCIÓN DE LA LESIÓN	UBICACIÓN EN PLANTA
			Física		Se visualiza pérdida parcial del material	
	PISO EXTERIOR		Mecánica .	X 	debido a las fracturas y fisuras que causan que el revestimiento cerámico se desprenda del mortero.	**************************************
			Biológica			
			ESTADO DE CONSERVACIÓ Bueno	N		
	PISO E	_		X		
			Malo	-14:

finalmente con una jeringa insertar el mortero en toda la rajadura.

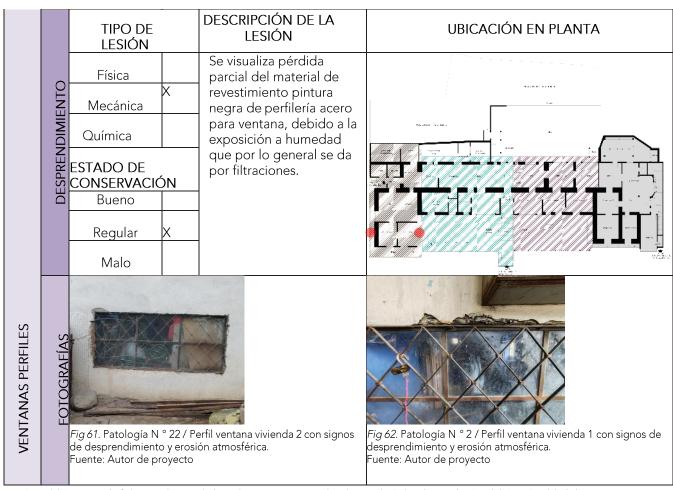
Tabla 83. Ficha de patologías en Metal de la Casa Carrión

U	UI Artoni St	ate University UIDE Powers	tectur	UNIVERSIDA IES PATOLÓGICAS EN ELE	D INTERNACIONAL DEL ECUADOR MENTOS DE MADERA	
Ficha	<b>N</b> : 0	22		Dirección: José María Peña entre Epiclachima y 10 de Agosto		
Edificación: Vivienda				Nombre Propietario: Florencia Jiménez, Yolanda del Rosario Cevallos, Elisa Soto		
		TIPO DE LESIÓN		DESCRIPCIÓN DE LA LESIÓN	UBICACIÓN EN PLANTA	
	EROSIÓN ATMOSFÉRICA	Física	X	Se visualiza modificación de la forma original del perfil de acero debido a la erosión ambiental llevando a que por secciones se vea mas delgado o grueso acompañado de manchas rojizas como marcas de exposición a la humedad.		
		Mecánica				
		Química				
		estado de Conservació	ÓΝ			
		Bueno				
		Regular	X			
		Malo			THE THINK WITH IT IN THE WAY OF THE WAY WAS A WAY OF THE WAY OF TH
