# ARQUITECTURA

Tesis previa a la obtención del título de Arquitecto

Intervención de Edificación Patrimonial como Casa de Acogida para  
Trabajadoras Sexuales en Área Histórica de Quito.

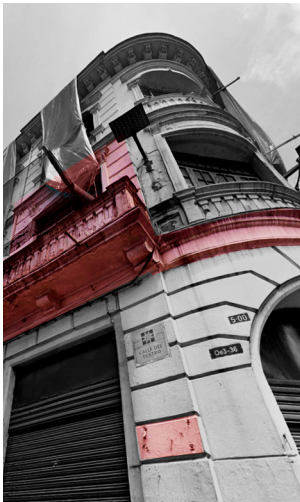
Imagen 5: Inmueble en deterioro en la Vargas y Manabí  
Fuente: Google maps, s/f.

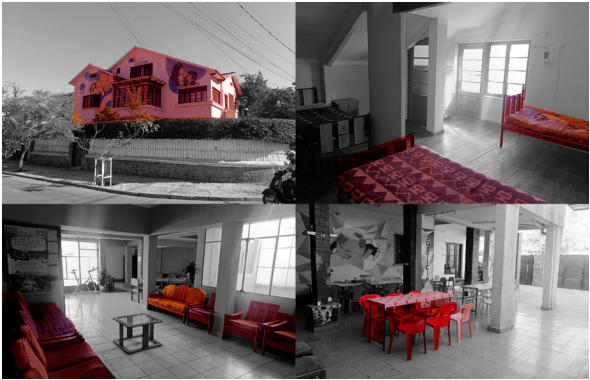
Imagen 7: Espacios interiores de la Casa Comunitaria de la Amistad en Cochabamba.  
Fuente: Elaboración propia con base en Fundación Cien Vidas, 2026.

La Casa Comunitaria de la Amistad en Cochabamba, promovida por la Defensoría del Pueblo de Bolivia, ofrece a las trabajadoras sexuales servicios de asesoría legal, comedor y guardería, así como espacios de acogida para quienes estén en situación de violencia (Estado Plurinacional de Bolivia, 2022). En el contexto de la propuesta para el centro histórico de Quito, este caso referencial aporta a destacar la importancia de ofrecer espacios para asesorías, bienestar y refugio; también contribuye a generar un nuevo sentido urbano y simbólico hacia el trabajo sexual, integrándolo en el tejido de la ciudad con dignidad en lugar de marginación. Observar imagen 7.

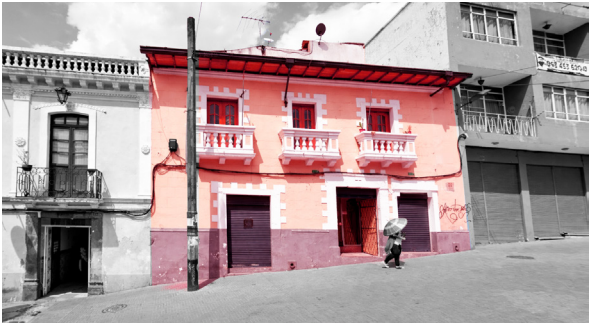
Imagen 8: Inmueble Casa de Acogida Trabajadoras Sexuales Centro Histórico de Quito  
Fuente: Google maps, s/f.

Ubicada en la Avenida Pedro Vicente Maldonado, se encuentra una Casa de Acogida para las Trabajadoras Sexuales, este proyecto ha sido impulsado por Nelly Hernández, presidenta de la Asociación Unidas por Nuestros Derechos. La casa integra en planta baja habitaciones para el trabajo sexual, una sala de espera y una recepción que también funciona como tienda. En plantas superiores se ubican habitaciones para trabajadoras sexuales, mujeres adultas mayores en situación de vulnerabilidad, espacios para sus hijos, además de lavandería y comedor comunitarios, evidenciando la convivencia de funciones residenciales, laborales y sociales en un solo espacio. Observar imágenes 8 y 9.

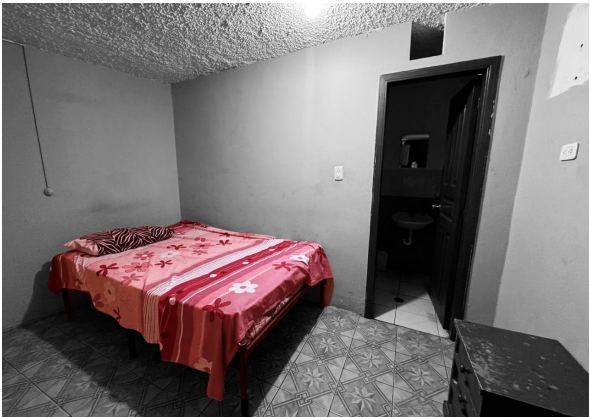
Imagen 9: Habitación para ejercicio del trabajo sexual Casa de Acogida.  
Fuente: Elaboración propia, 2026

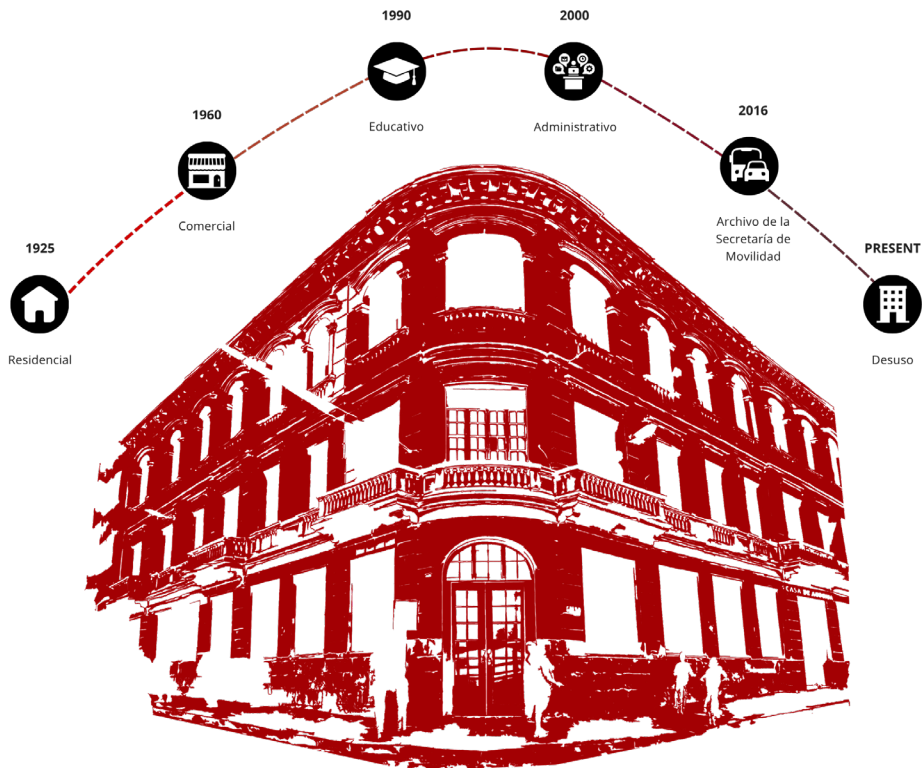
Imagen 10: Línea del tiempo edificación a intervenir  
Fuente: Elaboración propia, 2026

A lo largo del tiempo, ha tenido diversos usos: inicialmente fue vivienda, luego pensión y espacio comercial, albergando imprenta, floristería y pequeños negocios. Posteriormente funcionó como institución educativa y administrativa, y entre 2016 y 2019 como archivo de la Secretaría de Movilidad, antes de pasar a la Fundación FIDAL. Esta evolución evidencia su capacidad de adaptación sin perder su valor arquitectónico. Actualmente, el inmueble se encuentra en desuso desde 2020 (ver imagen 10).

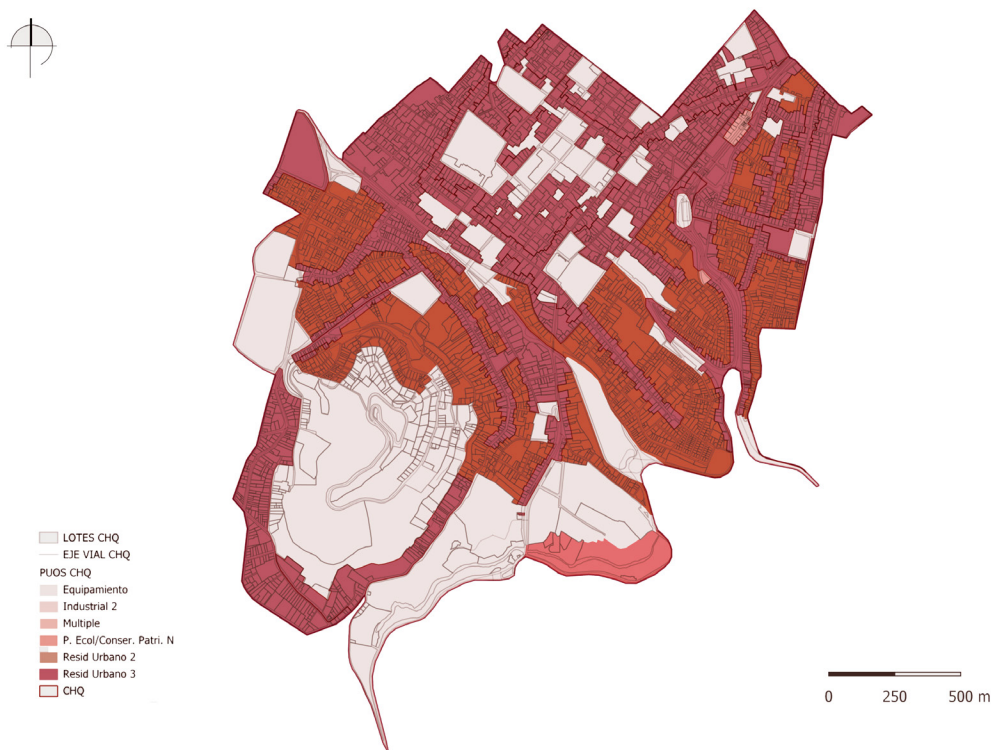
Figura 17: Mapa PUOS Centro Histórico de Quito  
Fuente: Elaboración propia, 2026.

El Plan de Uso y Ocupación del Suelo (PUOS) identifica al Centro Histórico de Quito como una zona predominantemente residencial urbana con usos mixtos (Instituto Metropolitano de Patrimonio de Quito, 2018). La figura 17 muestra que en el sector los usos de suelo más comunes corresponden a “Residencial Urbano 2 y 3”. No obstante, se evidencian otros usos en las edificaciones que lo estructuran, lo que permite una convivencia entre vivienda, comercio y servicios, pero también genera conflictos de uso debido a la presencia de actividades formales e informales.

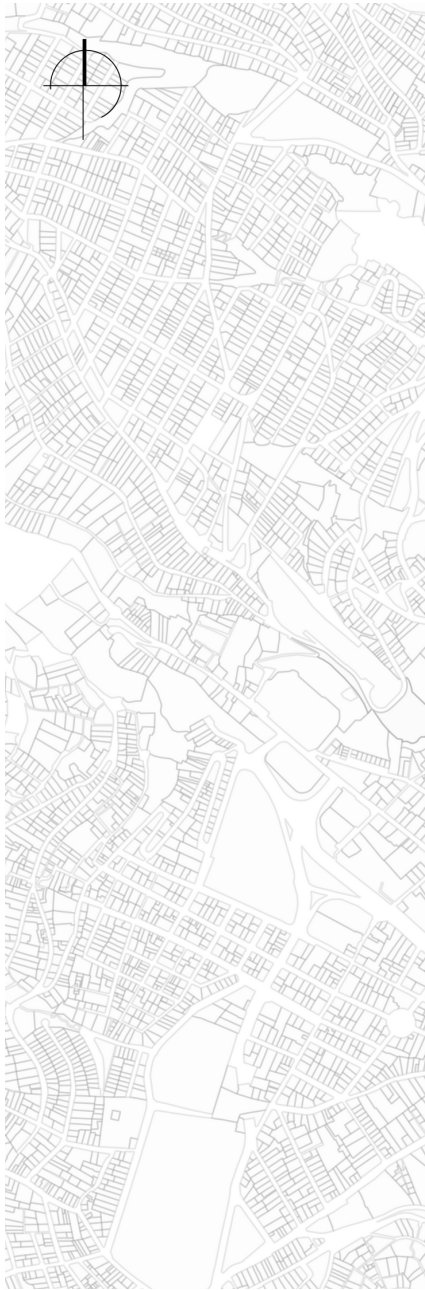
Figura 20: Mapa Movilidad y Accesibilidad de barrios  
Fuente: Elaboración propia, 2026.

Como se observa en la figura 20, los barrios San Juan y González Suárez cuentan con una amplia cobertura de transporte público, con paradas de buses, Trolebús y proximidad a una de las estaciones del Metro de Quito. Las vías principales, como lo es la Avenida Pichincha y la 24 de mayo, actúan como ejes estructurantes que conectan estos barrios con el resto de la ciudad, este sistema favorece la movilidad peatonal y vehicular. Como se observa en la figura, en el Barrio San Juan predominan las paradas de buses, mientras que en el barrio Gonzáles Suárez se encuentran algunas paradas de trolebús, buses y la estación del metro. A pesar de que en San Juan no haya gran variedad de sistemas de transporte público, se evidencia una buena red y accesibilidad a la conexión con estos.

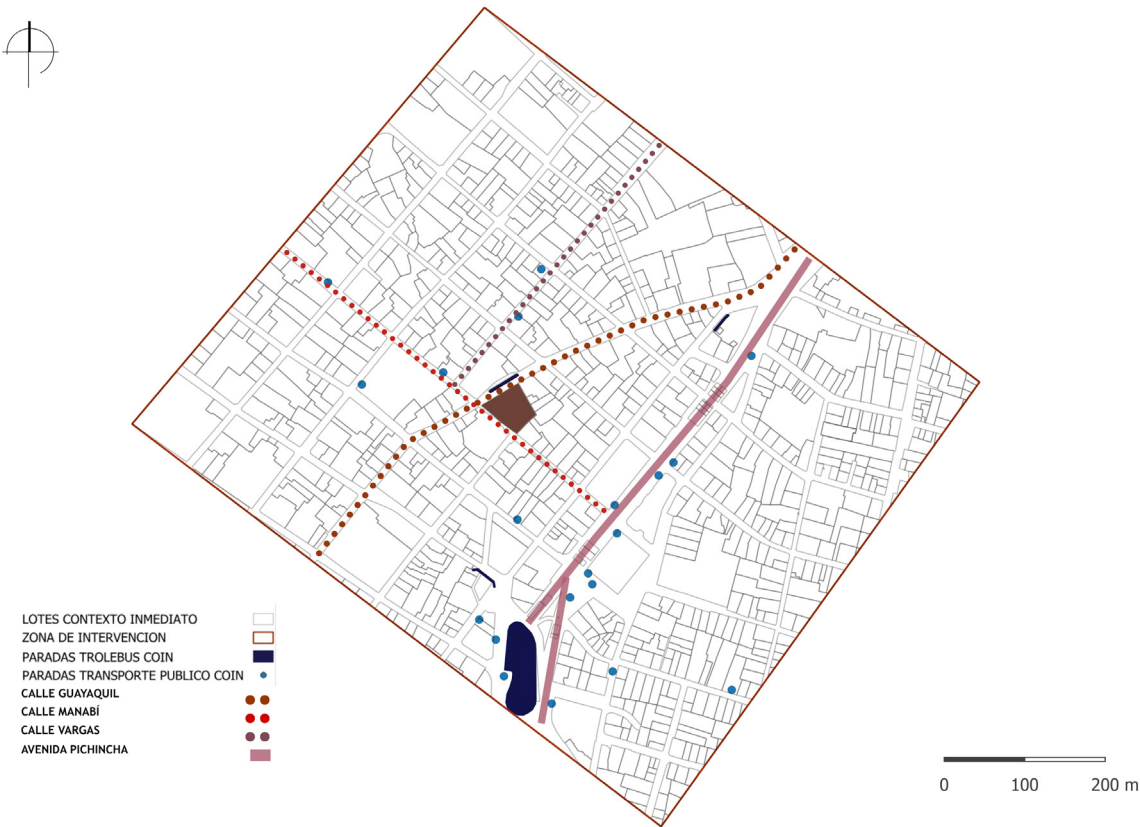
Figura 23: Mapa Movilidad y Accesibilidad Contexto Inmediato  
Fuente: Elaboración propia, 2026.

Como se observa en la figura 23, el contexto inmediato de la zona de intervención cuenta con una red de movilidad consolidada y una alta accesibilidad. El sector se articula principalmente a través de la Avenida Pichincha, que conecta el norte y sur de la ciudad, enlazando con las avenidas 24 de Mayo y Mariscal Sucre. Además, las calles Guayaquil, Manabí y Vargas funcionan como corredores secundarios que integran el área con el resto del Centro Histórico. La presencia de paradas del Trolebús y de transporte público convencional facilita el flujo constante de usuarios y otorga ventajas de conectividad tanto para habitantes como para visitantes.

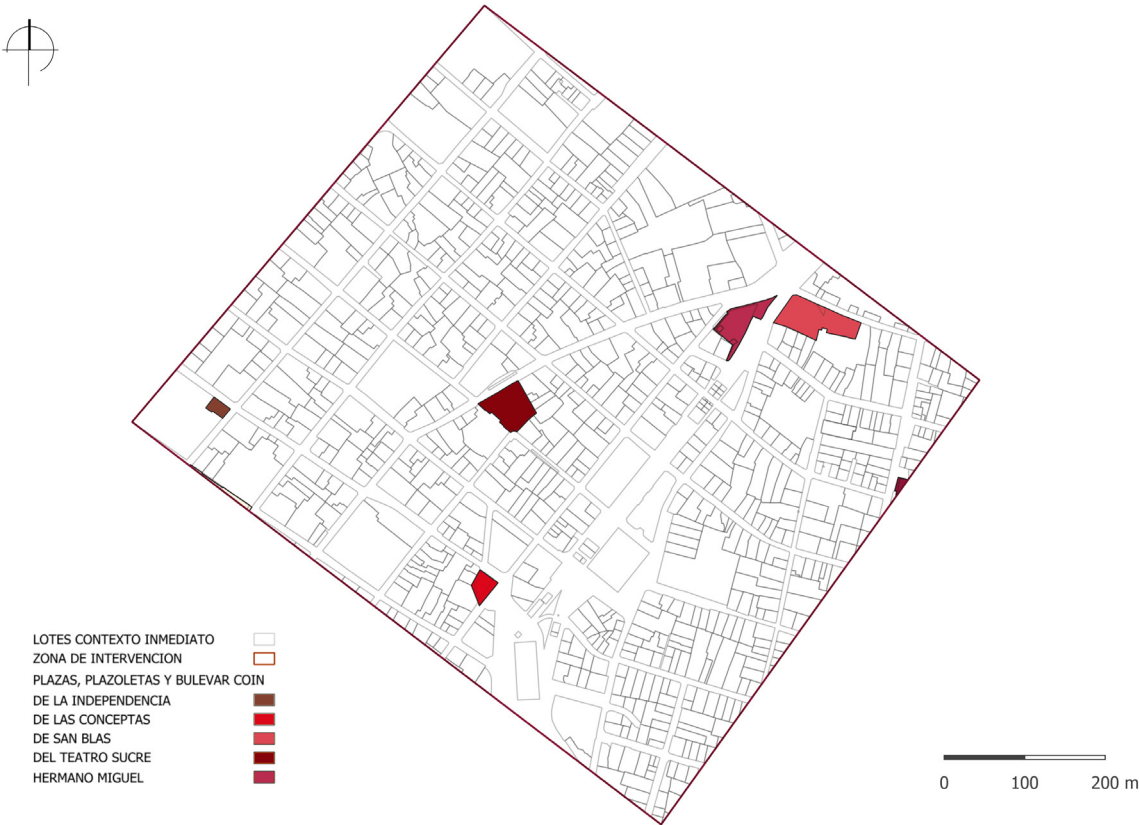
Figura 25: Mapa Plazas Contexto Inmediato  
Fuente: Elaboración propia, 2026.

El contexto inmediato presenta una alta concentración de plazas como se aprecia en la figura 25. Entre ellas destacan las plazas del Teatro, San Blas, de las Conceptas y de la Independencia, que estructuran la red de espacios públicos del sector. La Plaza del Teatro, en particular, se configura como un punto de referencia, caracterizado por su intensa actividad diurna y nocturna, donde convergen artistas, comerciantes y trabajadoras sexuales. Este espacio, según el IMP (2020), cumple un papel central en la configuración del paisaje urbano y la memoria colectiva del Centro Histórico.

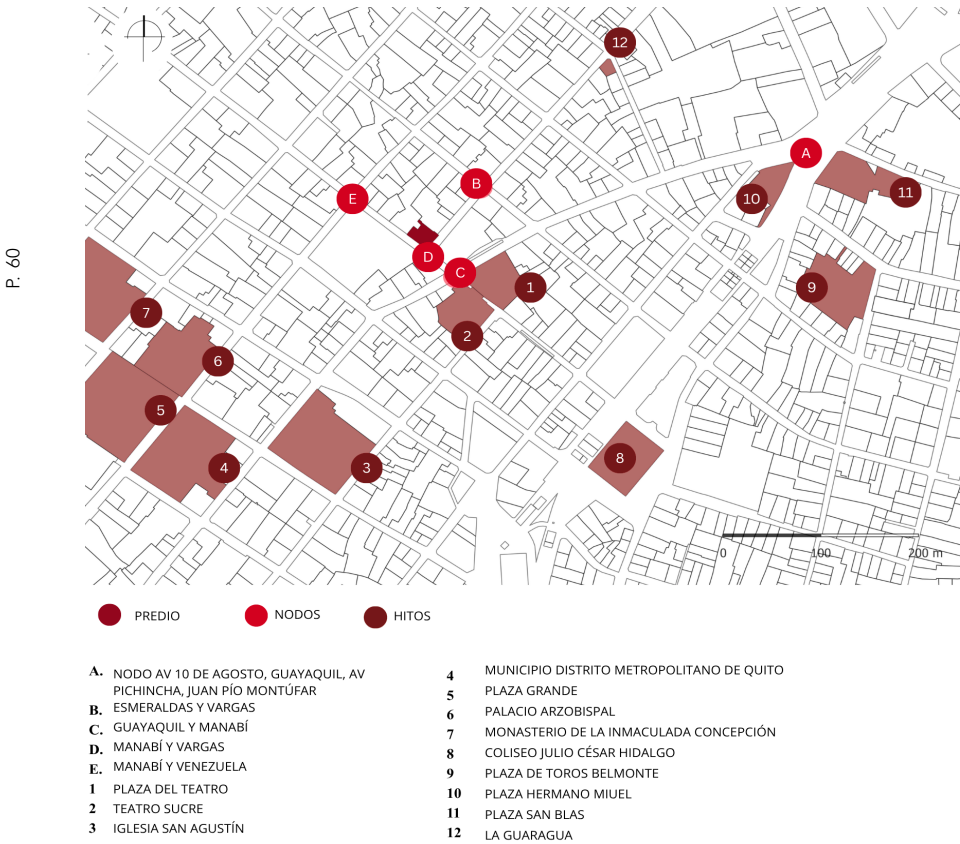
Figura 27: Nodos e Hitos próximos al predio  
Fuente: Elaboración propia, 2026.

La edificación se ubica en la intersección de las calles Manabí y Vargas, siendo este el nodo principal para el proyecto. Asimismo, se puede observar en la figura 27 los nodos que rodean l proyecto incluyen intersecciones entre calles y avenidas principales y conectoras entre el centro de la ciudad, su norte y sur. Asimismo, la proximidad del predio a hitos de suma relevancia histórica y simbólica como lo son La Plaza del Teatro, Plaza Grande, Plaza de Toros Belmonte, Etc. En base a esto, se determina que el predio se ubica en un sector con alto valor patrimonial donde convergen funciones culturales, cívicas y turísticas.

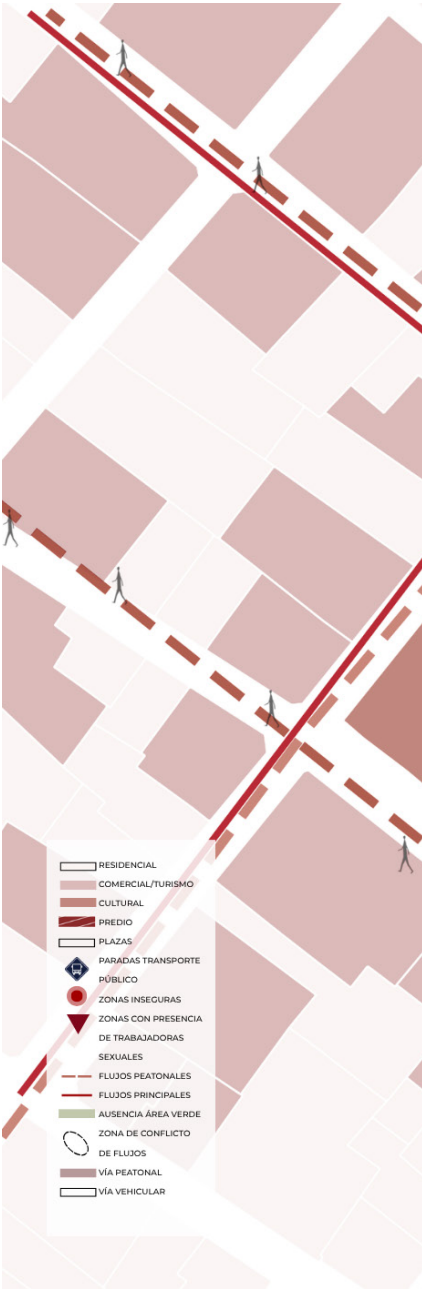
Figura 29: Mapa aproximación a zona de intervención  
Fuente: Elaboración propia, 2026.

Como se observa en la figura 29, la edificación se emplaza en la intersección de las calles Manabí y Vargas, constituyéndose como un nodo estratégico dentro del área de intervención. Su proximidad a la Plaza del Teatro la inserta en una zona de intensa actividad peatonal y en uno de los principales puntos de presencia del trabajo sexual del sector. Asimismo, la cercanía a la calle Guayaquil, uno de los ejes estructurantes del Centro Histórico, favorece la accesibilidad y la integración urbana del proyecto mediante la articulación de flujos peatonales, vehiculares y de transporte público. El análisis evidencia que los principales recorridos convergen en los accesos a la plaza y en la intersección de Manabí y Vargas, generando puntos de conflicto. Además, la coexistencia de usos residenciales, comerciales, culturales y turísticos refuerza el carácter dinámico del sector.

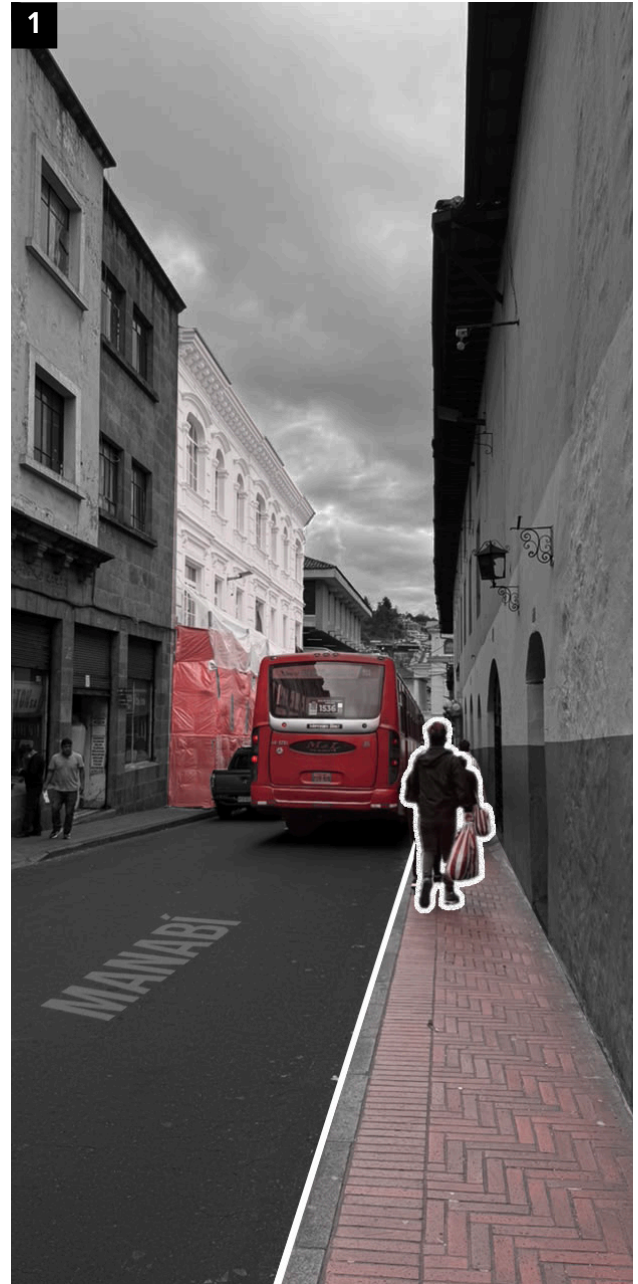
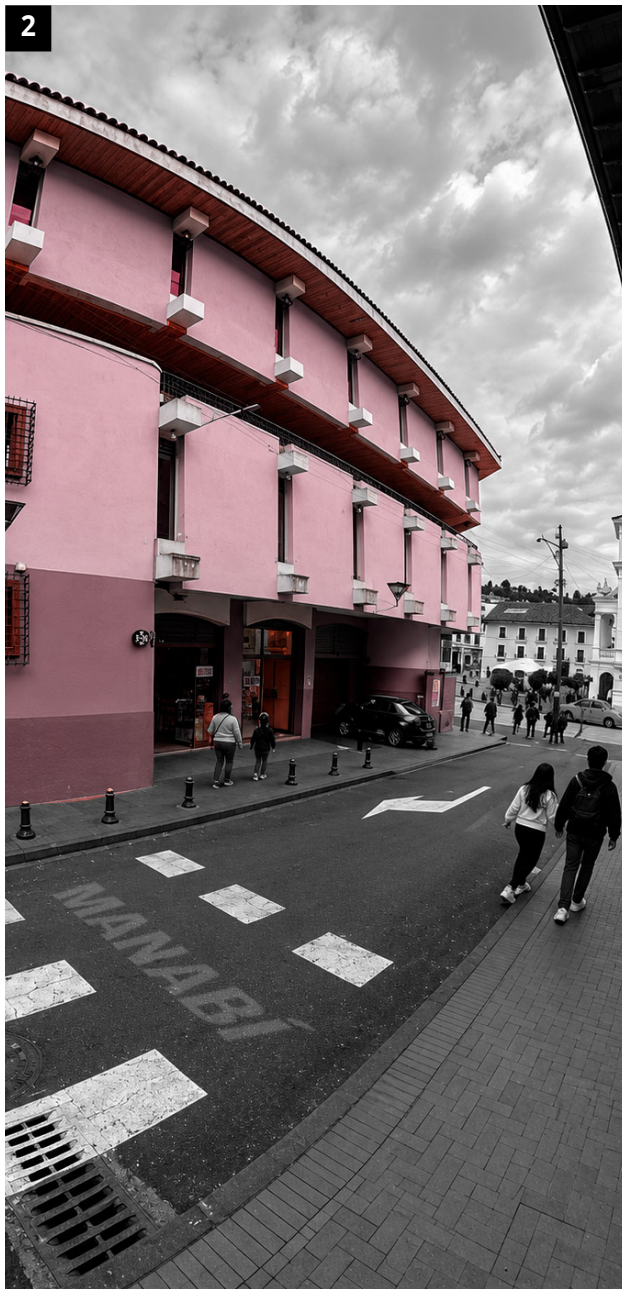
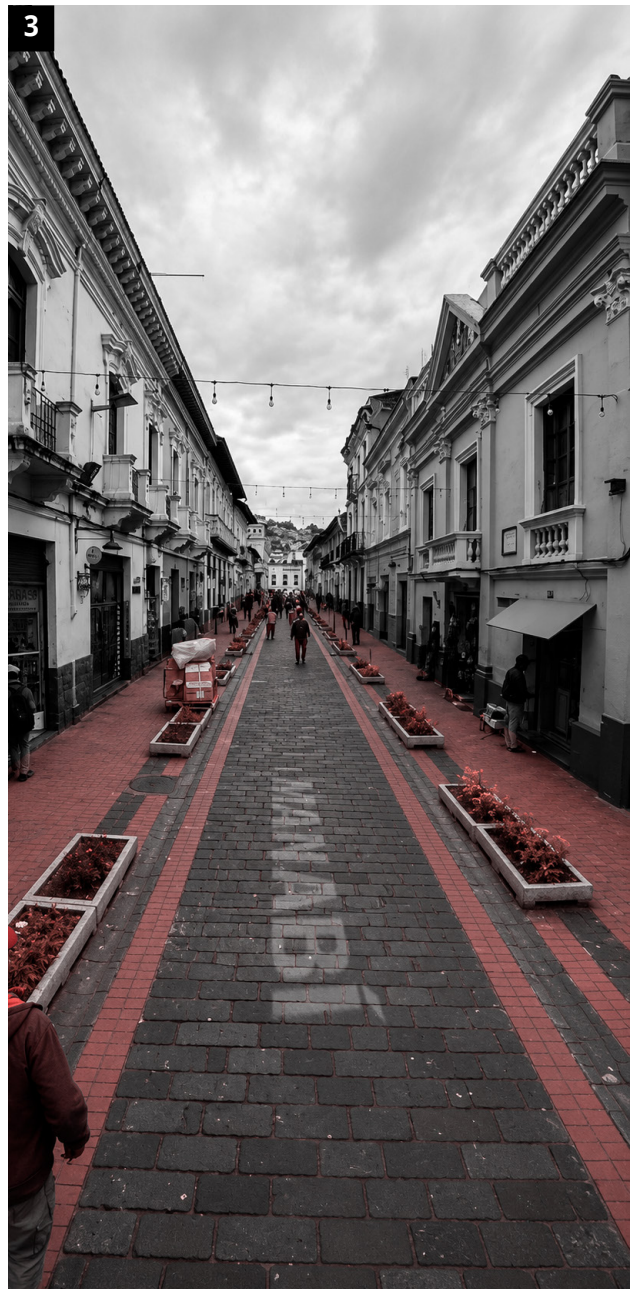
Imagen 11: Fotografías Aproximación a pie Calle Manabí  
Fuente: Elaboración propia, 2026.

Como se observa en la imagen 11, en la calle Manabí, frente a la edificación, se localiza una parada de bus, este punto genera conflictos de flujo debido a la estrechez de la vereda, la acumulación de personas y la limitada capacidad del espacio peatonal, condiciones que pueden provocar percepciones de inseguridad, desorden y congestión. Asimismo, en el punto 2, el cambio de sentido vial converge en la esquina de la edificación, en la intersección con la calle Vargas, convirtiéndose en un punto de encuentro entre flujos vehiculares y peatonales que requiere especial atención. Finalmente, en el punto 3, la vía adquiere un carácter predominantemente peatonal, conectando la Plaza del Teatro con las calles principales del sector y favoreciendo la caminabilidad, pero evidenciando la necesidad de espacios de transición y ordenamiento que permitan una convivencia más segura entre las distintas dinámicas urbanas.

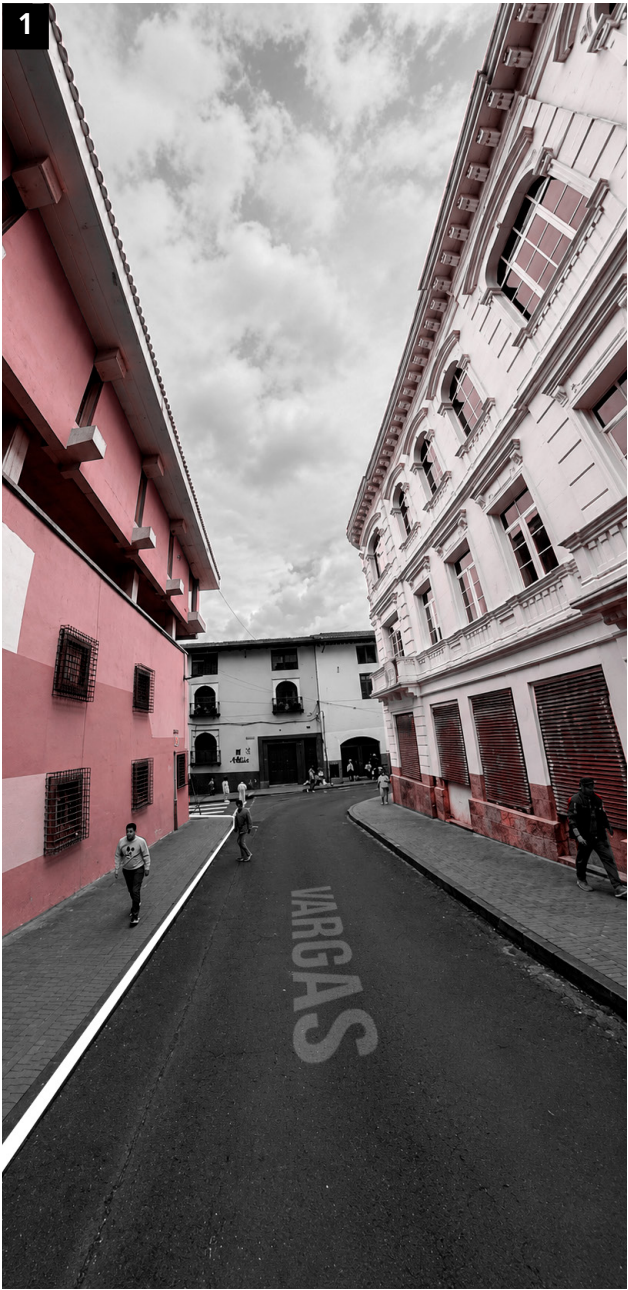
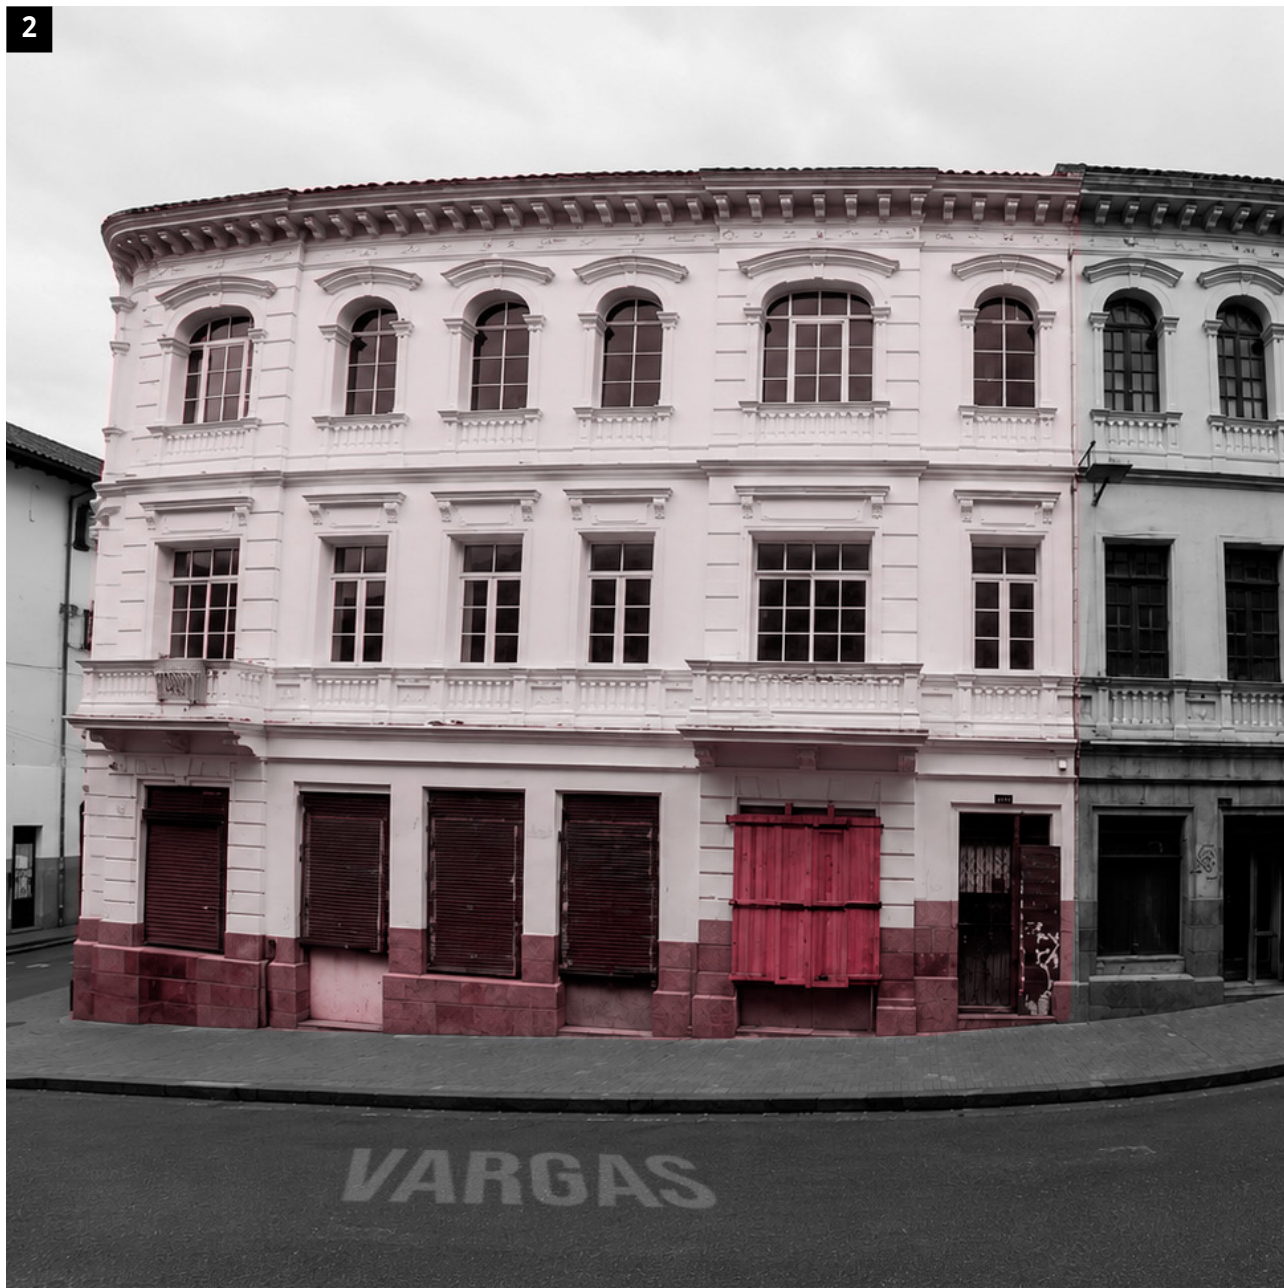
Por otro lado, como se observa en la imagen 12, la calle Vargas se caracteriza por la verticalidad de sus edificaciones, ya que predominan inmuebles de aproximadamente tres pisos de altura, generando una mayor sensación de cerramiento urbano. A diferencia de la calle Manabí, esta vía cuenta con aceras más amplias, lo que permite un tránsito peatonal más cómodo y una mejor distribución de los flujos. Además, en ella se localizan la entrada posterior del Centro Comercial El Gran Pasaje y un parqueadero público, elementos que fortalecen la conectividad y facilitan el acceso al inmueble.

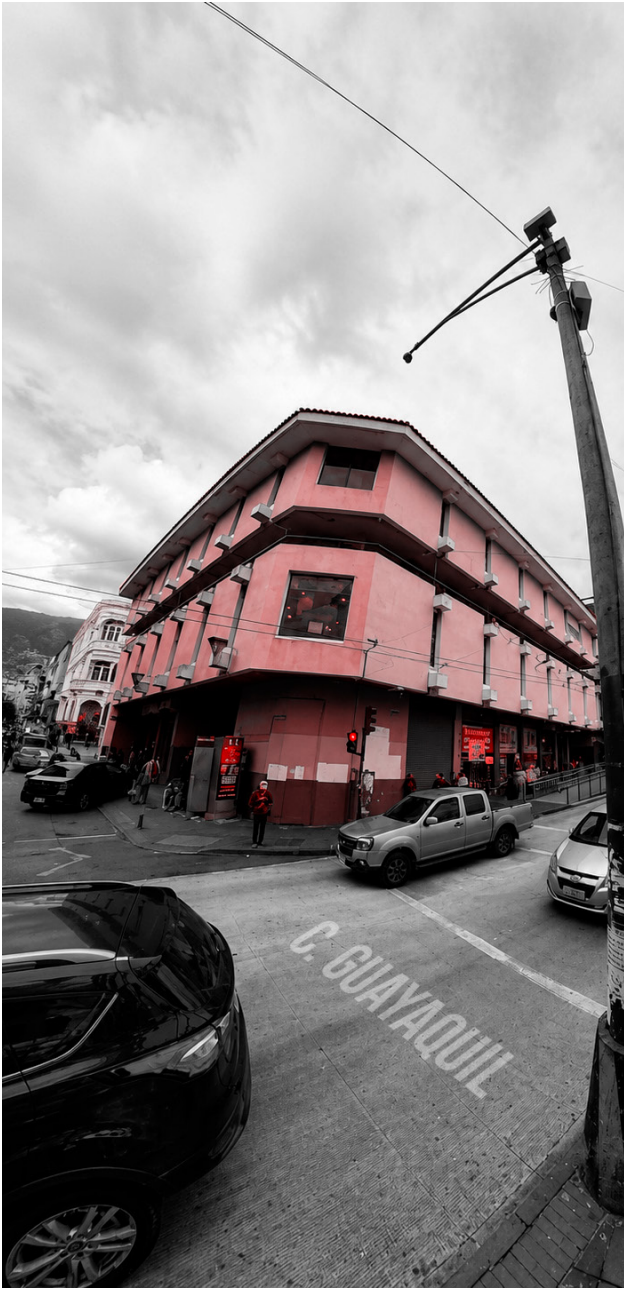
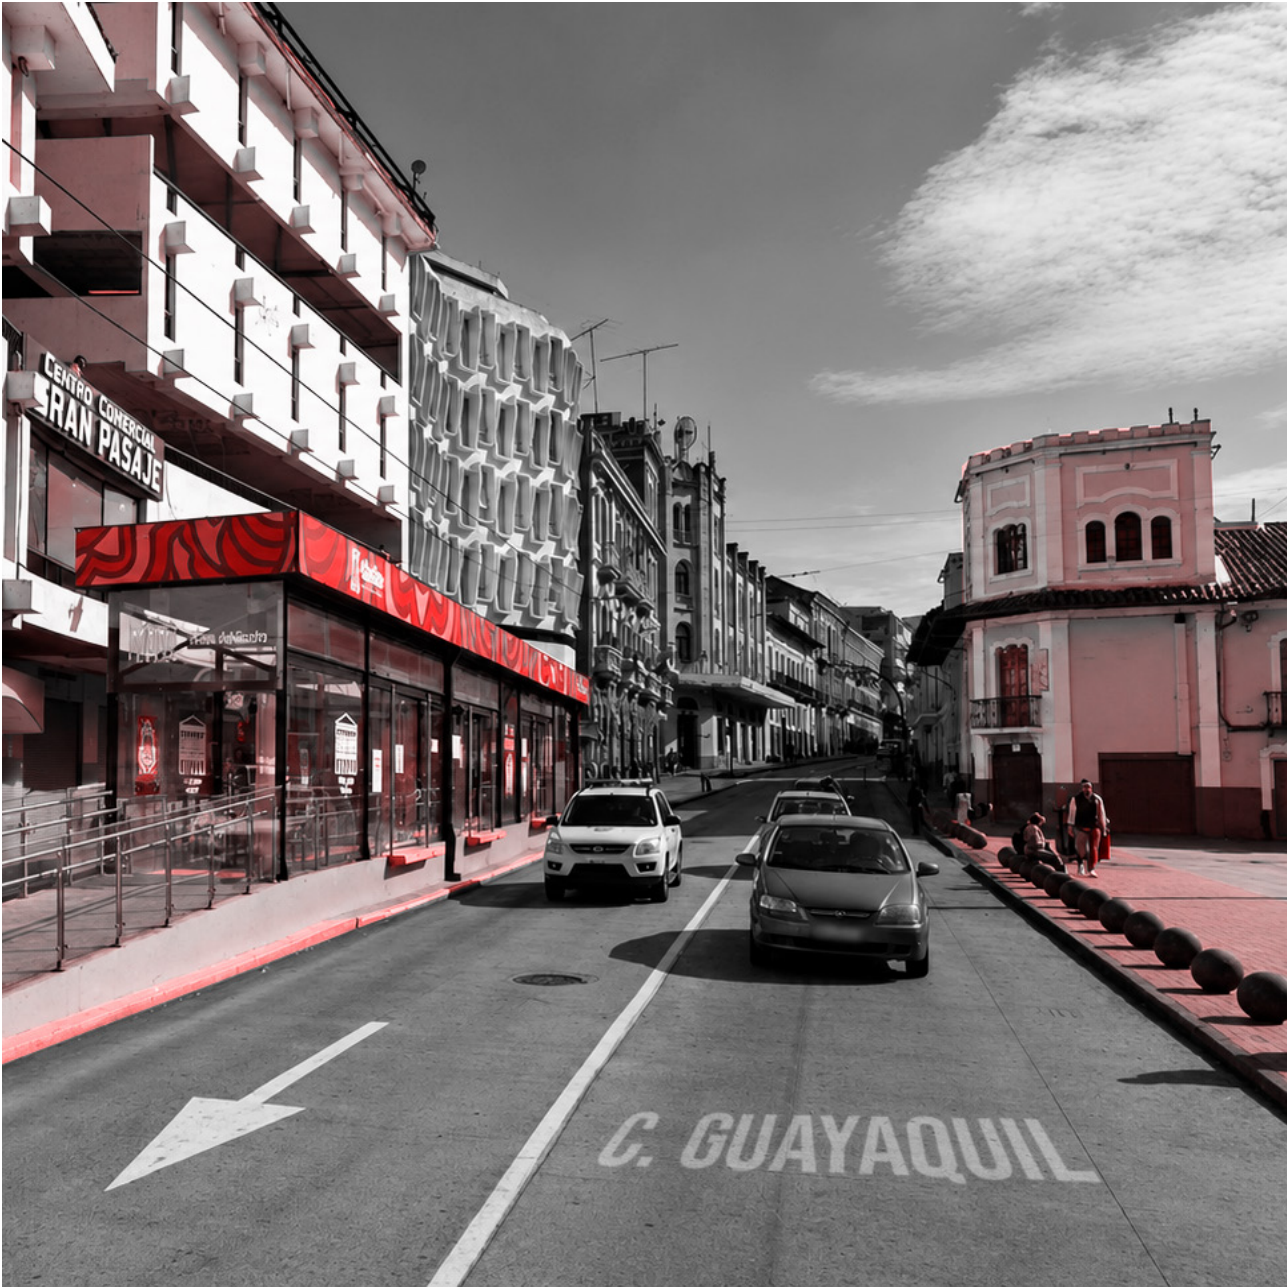
Imagen 13: Fotografías Aproximación a pie Calle Guayaquil  
Fuente: Elaboración propia, 2026.

Como se observa en la imagen 13, el eje de la calle Guayaquil concentra la mayor cantidad de referentes visuales y puntos de interés del sector, integrando usos culturales, comerciales y de transporte público que contribuyen a su dinamismo urbano. A partir de la parada del Trolebús, se articulan hitos como el Centro Comercial El Gran Pasaje, la Plaza del Teatro como espacio simbólico y de encuentro, y diversos equipamientos que generan flujos peatonales constantes. Esta sucesión de actividades y elementos urbanos consolida a la calle Guayaquil como uno de los principales corredores de conexión y permanencia dentro del Centro Histórico.

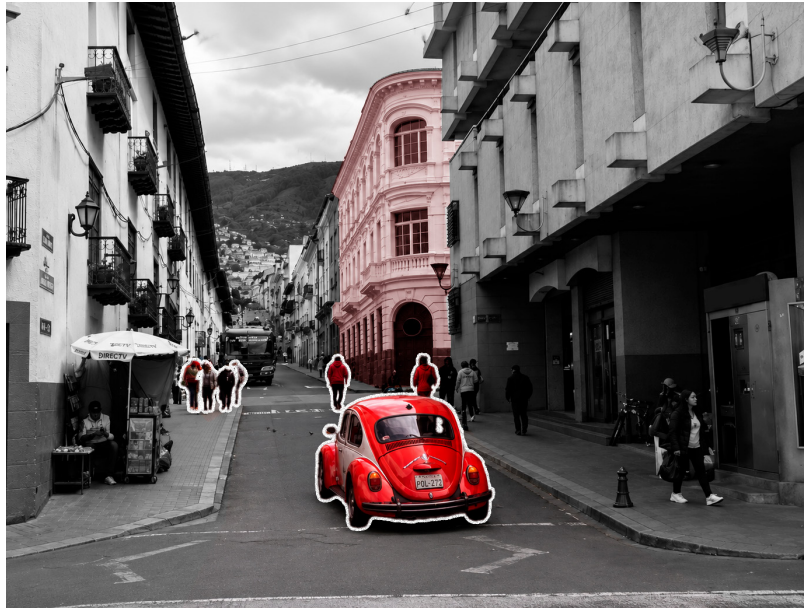
Imagen 14: Acceso Vehicular en Tramo Calle Manabí  
Fuente: Elaboración propia, 2026.

Como se observa en las imágenes 14 y 15, las personas se apropian de la vía incluso cuando existe presencia de vehículos, ya que este punto conecta con el transporte público y concentra kioscos que obstaculizan el paso sobre las veredas, obligando a los peatones a desplazarse y permanecer sobre la calzada.

Además, el análisis evidenció un flujo aproximado de 0,4 vehículos por minuto en horas de mayor actividad, lo que sugiere que mantener el carácter vehicular del tramo no resulta indispensable y podría replantearse para priorizar la movilidad peatonal y mejorar la calidad del espacio público.

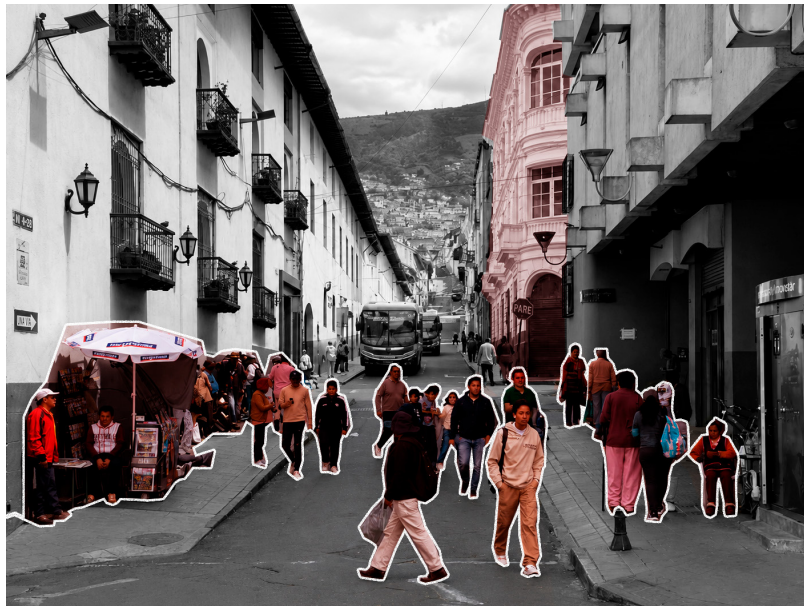
Imagen 15: Flujo peatonal en Tramo Calle Manabí  
Fuente: Elaboración propia, 2026.

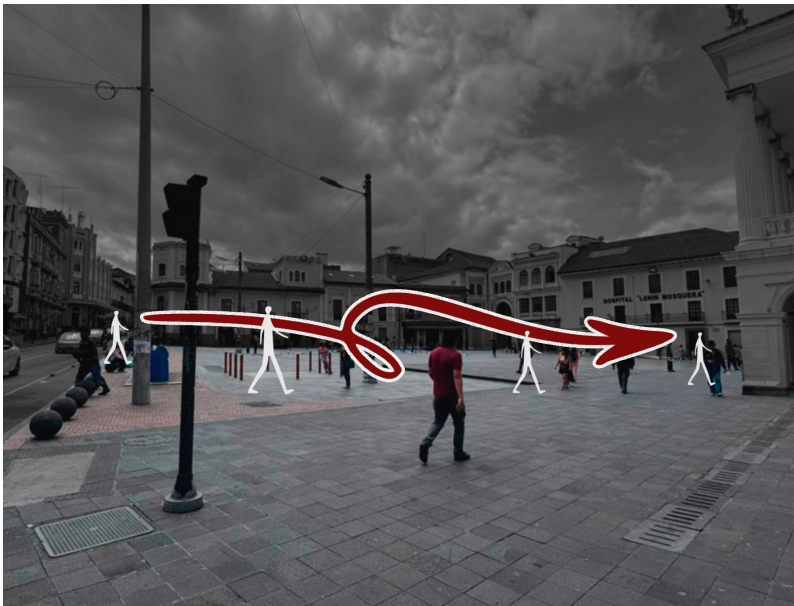
Imagen 17: Flujo peatonal en Plaza del Teatro  
Fuente: Elaboración propia, 2026.

Como se observa en las imágenes 16 y 17, en el caso de la Plaza del Teatro, el flujo predominante es de carácter diagonal, conectando la calle Guayaquil con los tramos peatonales de las calles Manabí y Juan José Flores, lo que la convierte en un importante punto de transición dentro del sector. Sin embargo, a diferencia de otras plazas del Centro Histórico, la permanencia de usuarios es reducida, ya que el espacio carece de elementos que incentiven la estancia, como áreas de sombra, mobiliario urbano o actividades atractivas. Esta condición limita las posibilidades de apropiación y confort, provocando que la mayoría de las personas utilicen la plaza principalmente como un espacio de paso para acceder a otros destinos del entorno inmediato.

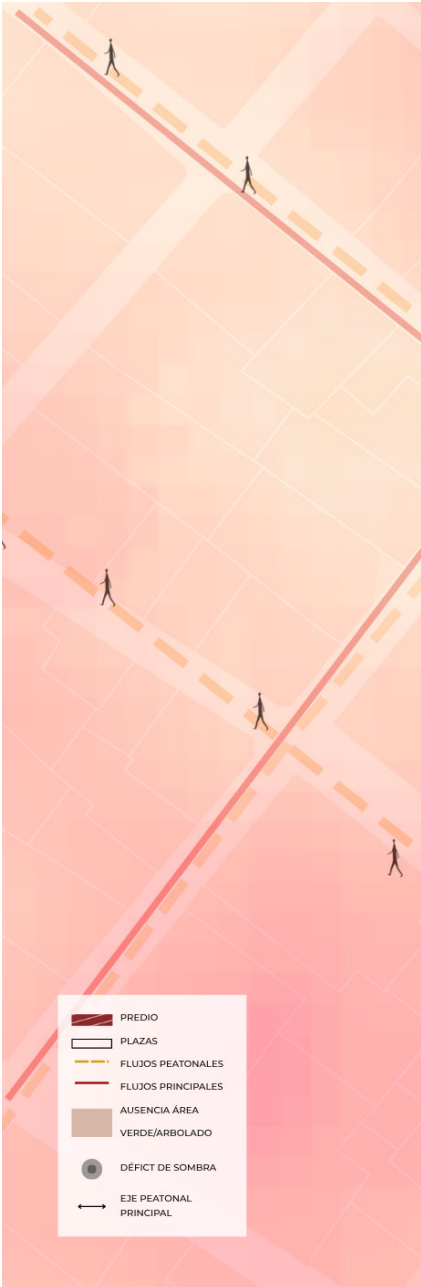
Figura 33: Asoleamiento y Dirección de Viento  
Fuente: Elaboración propia, 2026.

Como se observa en la figura 34, las superficies del sector alcanzan temperaturas de hasta 32,38 °C, evidenciando una acumulación térmica asociada al predominio de materiales impermeables, la escasa presencia de áreas verdes y el déficit de sombra en el espacio público. Esta condición afecta principalmente los recorridos peatonales más transitados, reduciendo el confort térmico y desincentivando la permanencia de los usuarios. Asimismo, el análisis de asoleamiento y viento de la figura 33, evidencia corrientes predominantes con velocidades entre 7 y 15 km/h.

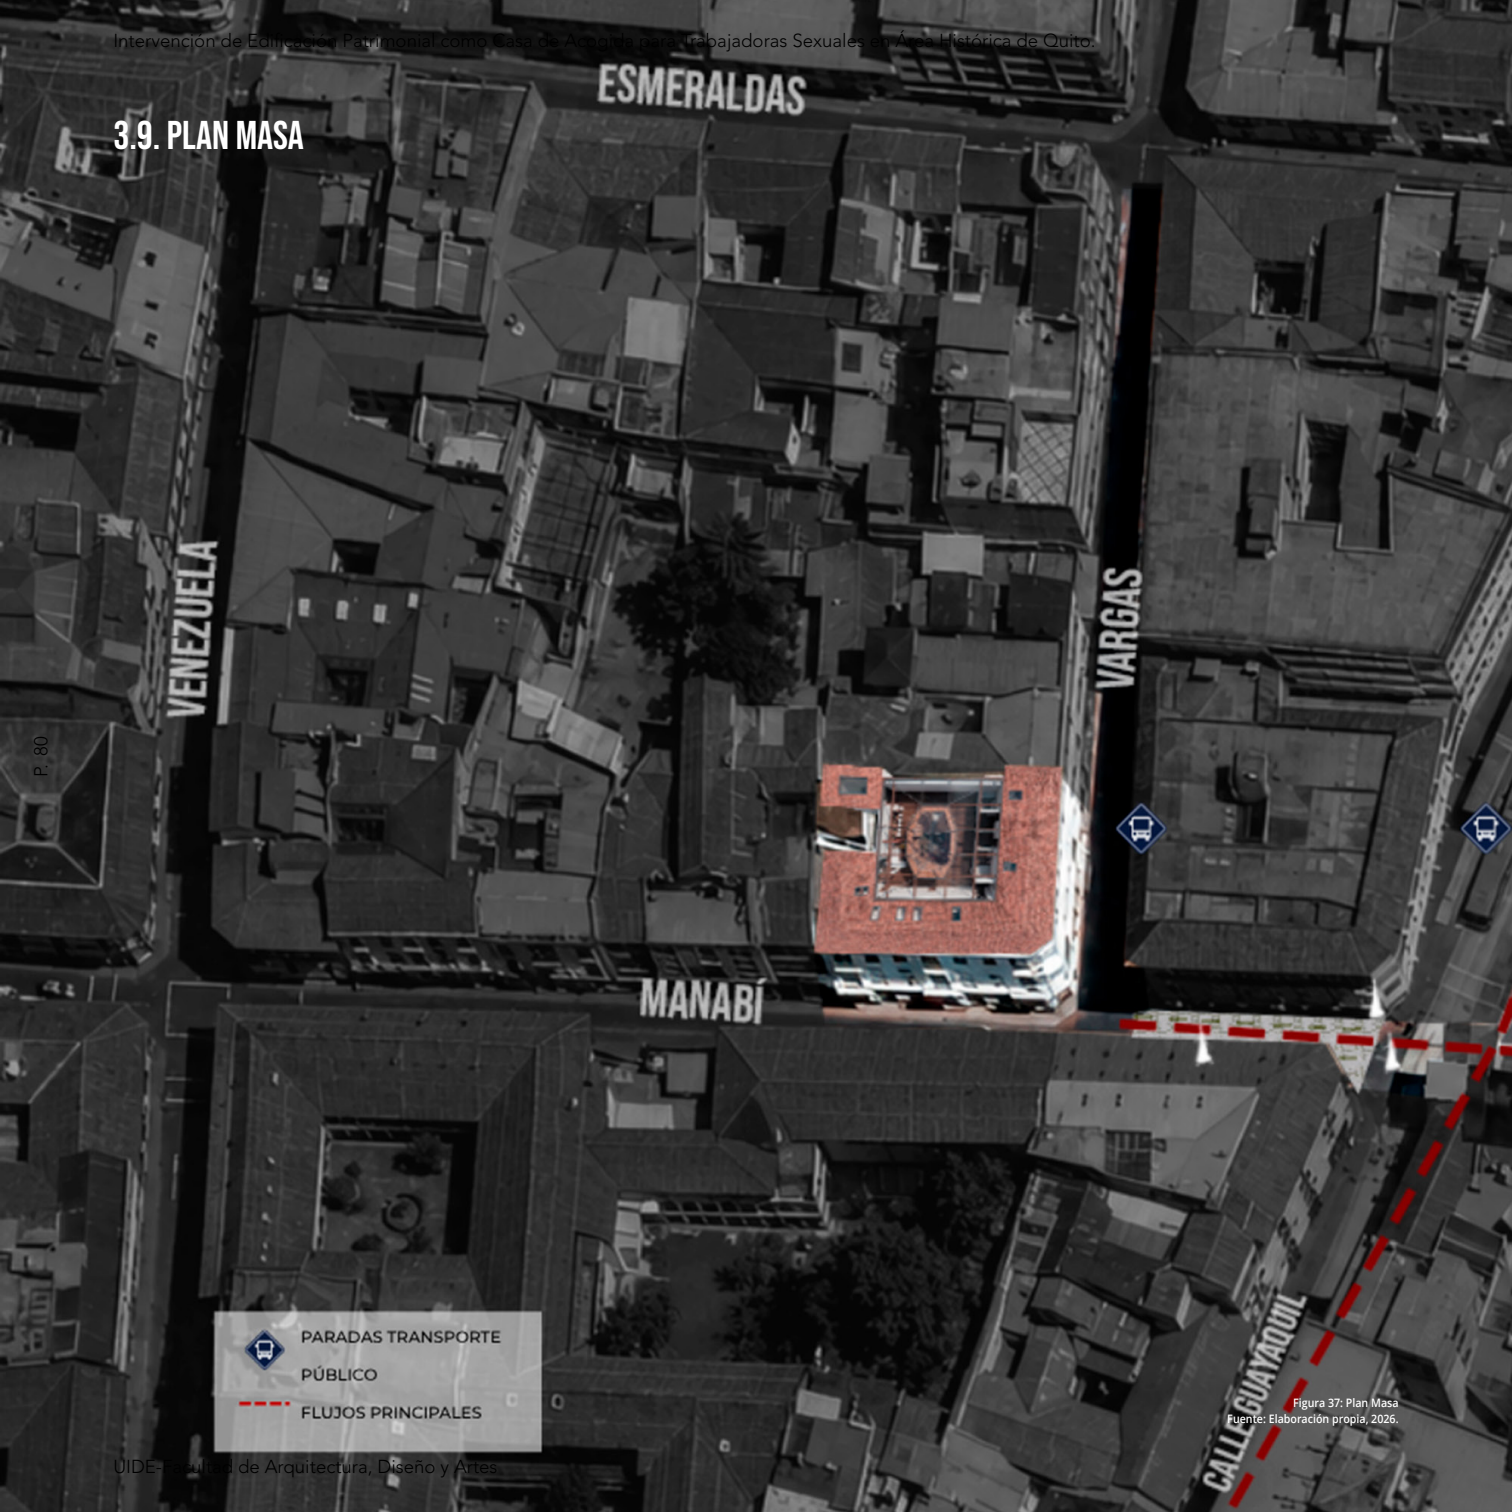
Figura 37: Plan Masa  
Fuente: Elaboración propia, 2026.
