# ARQUITECTURA

Tesis previa a la obtención del título de Arquitecto

Intervención de Edificación Patrimonial como Casa de Acogida para  
Trabajadoras Sexuales en Área Histórica de Quito.

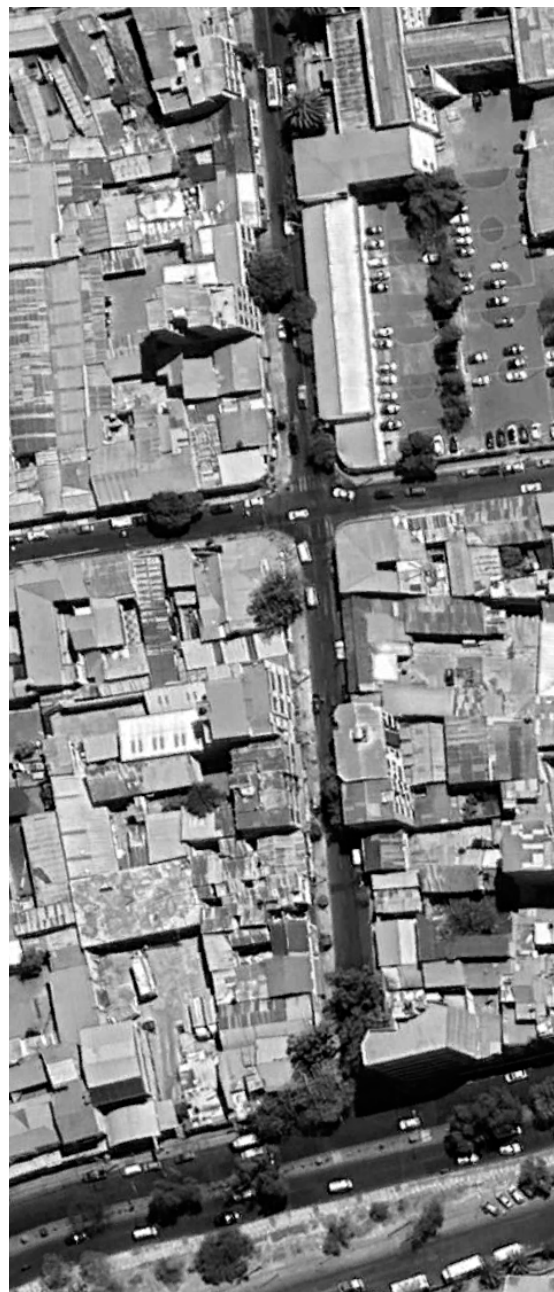
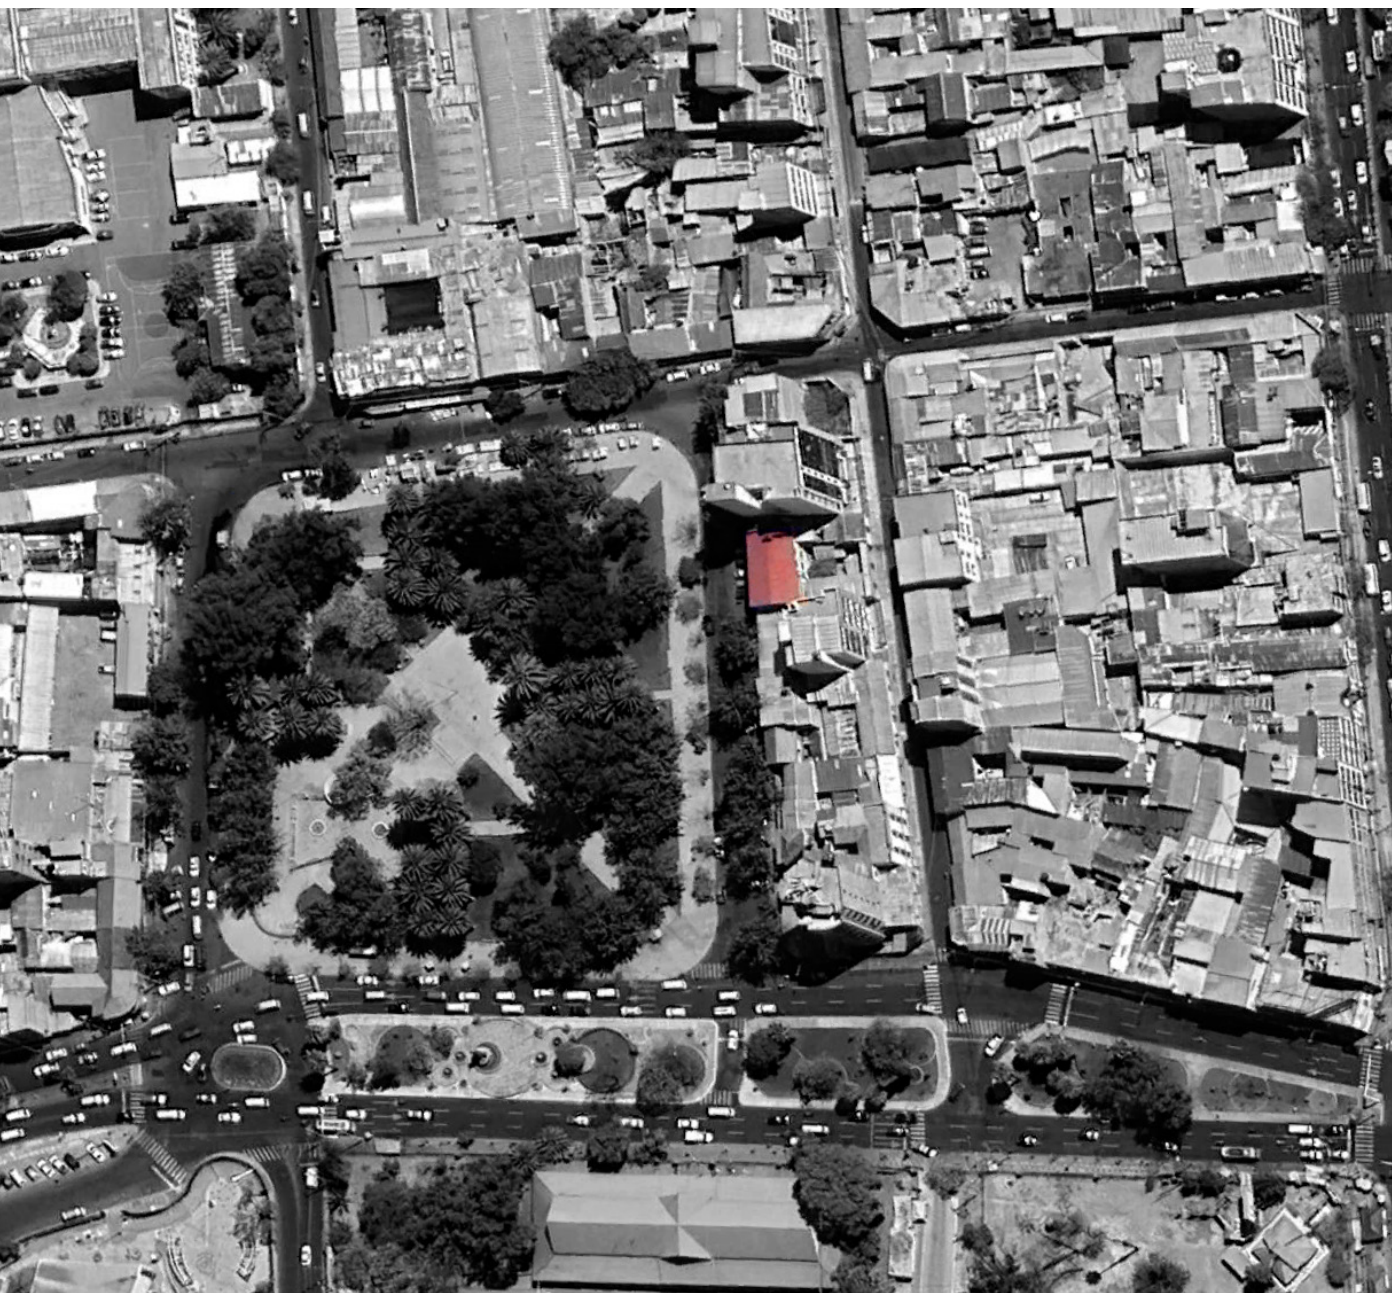
Imagen 20: Ubicación Casa Comunitaria de la Amistad  
Fuente: Elaboración propia con bases en Google maps, 2026.

Como se aprecia en la imagen 20, la Casa Comunitaria de la Amistad se inserta en un entorno urbano consolidado, rodeado por una retícula que garantiza buena conectividad y continuidad peatonal. La concentración de edificaciones compactas y usos mixtos refuerza su integración al barrio, permitiéndole funcionar como un equipamiento cercano, accesible y estratégicamente conectado dentro del tejido urbano existente.

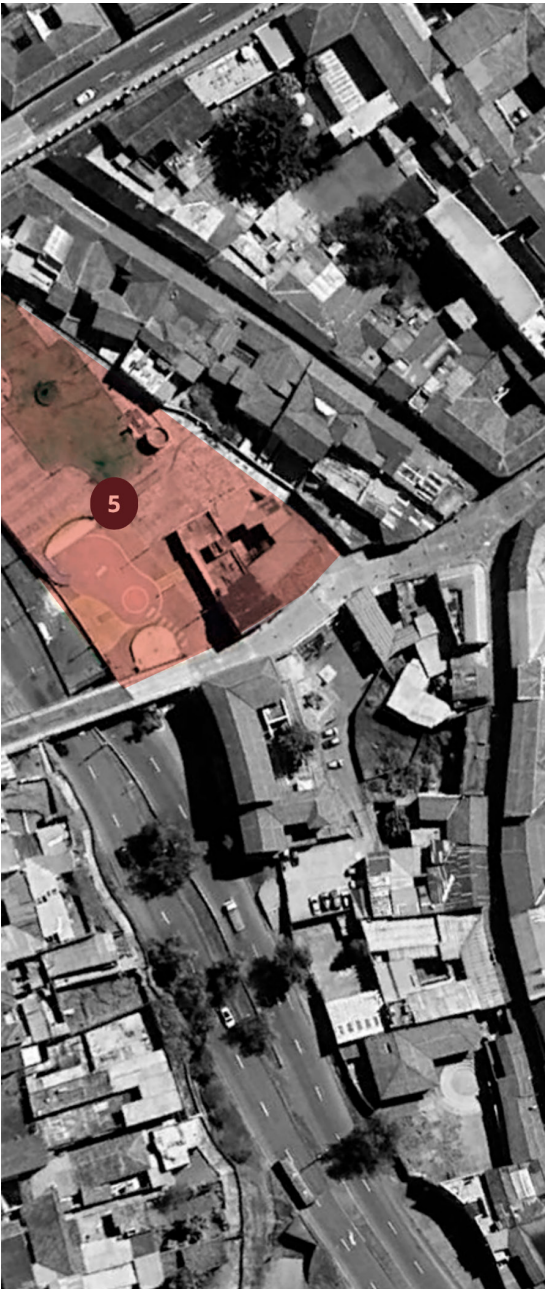
Imagen 21: Ubicación Casa de Acogida Unidas por Nuestros Derechos  
Fuente: Elaboración propia con bases en Google maps, 2026.

Como se aprecia en la imagen 21, la casa se emplaza en un sector consolidado del Centro Histórico de Quito, sobre una vía principal que articula flujos constantes entre el Bulevar 24 de mayo y la Plaza de Santo Domingo. Su localización, muestra un entorno caracterizado por manzanas compactas, edificaciones patrimoniales y usos mixtos que combinan vivienda, comercio y servicios. Esta posición estratégica le permite funcionar como un equipamiento cercano y accesible para las trabajadoras sexuales que ejercen en esta zona.

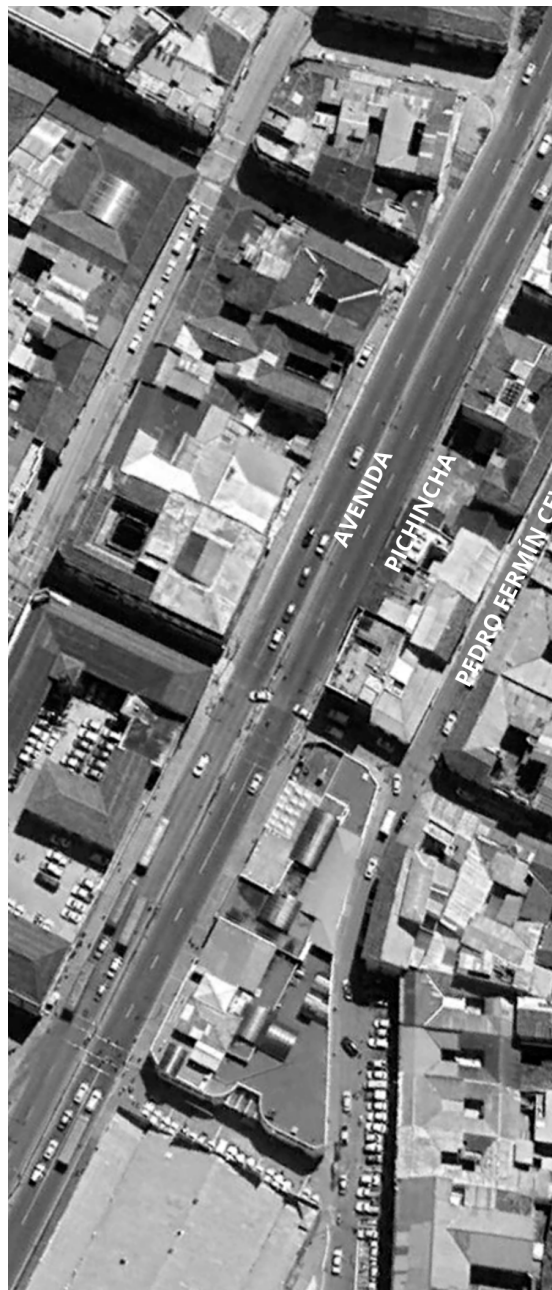
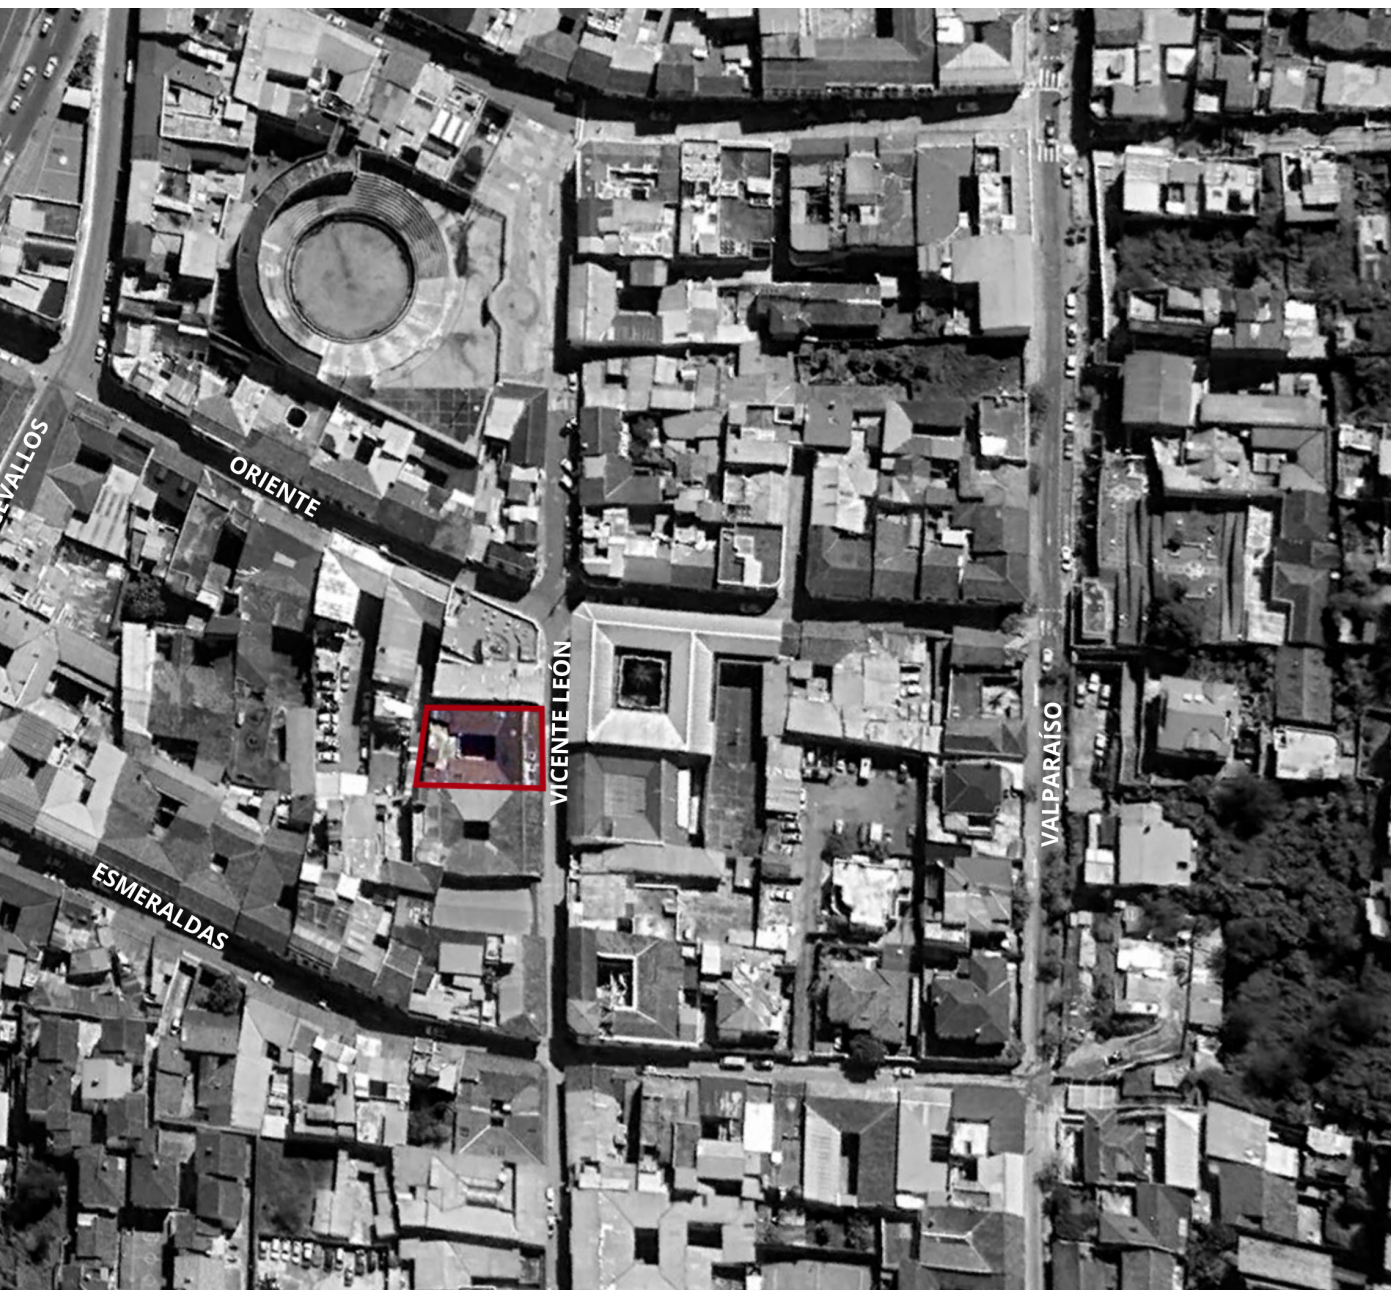
Imagen 22: Ubicación Conjunto Habitacional San Tola  
Fuente: Elaboración propia con bases en Google maps, 2026.

Como se observa en la imagen 22, el Conjunto San Tola se implanta dentro de un tejido urbano patrimonial compacto y de alta densidad. El predio se ubica entre las calles Vicente León, Oriente y Esmeraldas, donde se evidencia una gran presencia de viviendas y equipamientos históricos, una trama vial estrecha. La cercanía al Mercado de San Roque y a la antigua Plaza de Toros Belmonte refuerza su conexión con dinámicas sociales tradicionales y comercio local. Esta ubicación le permite actuar como un equipamiento residencial que revitaliza el entorno inmediato sin desplazar a la comunidad.

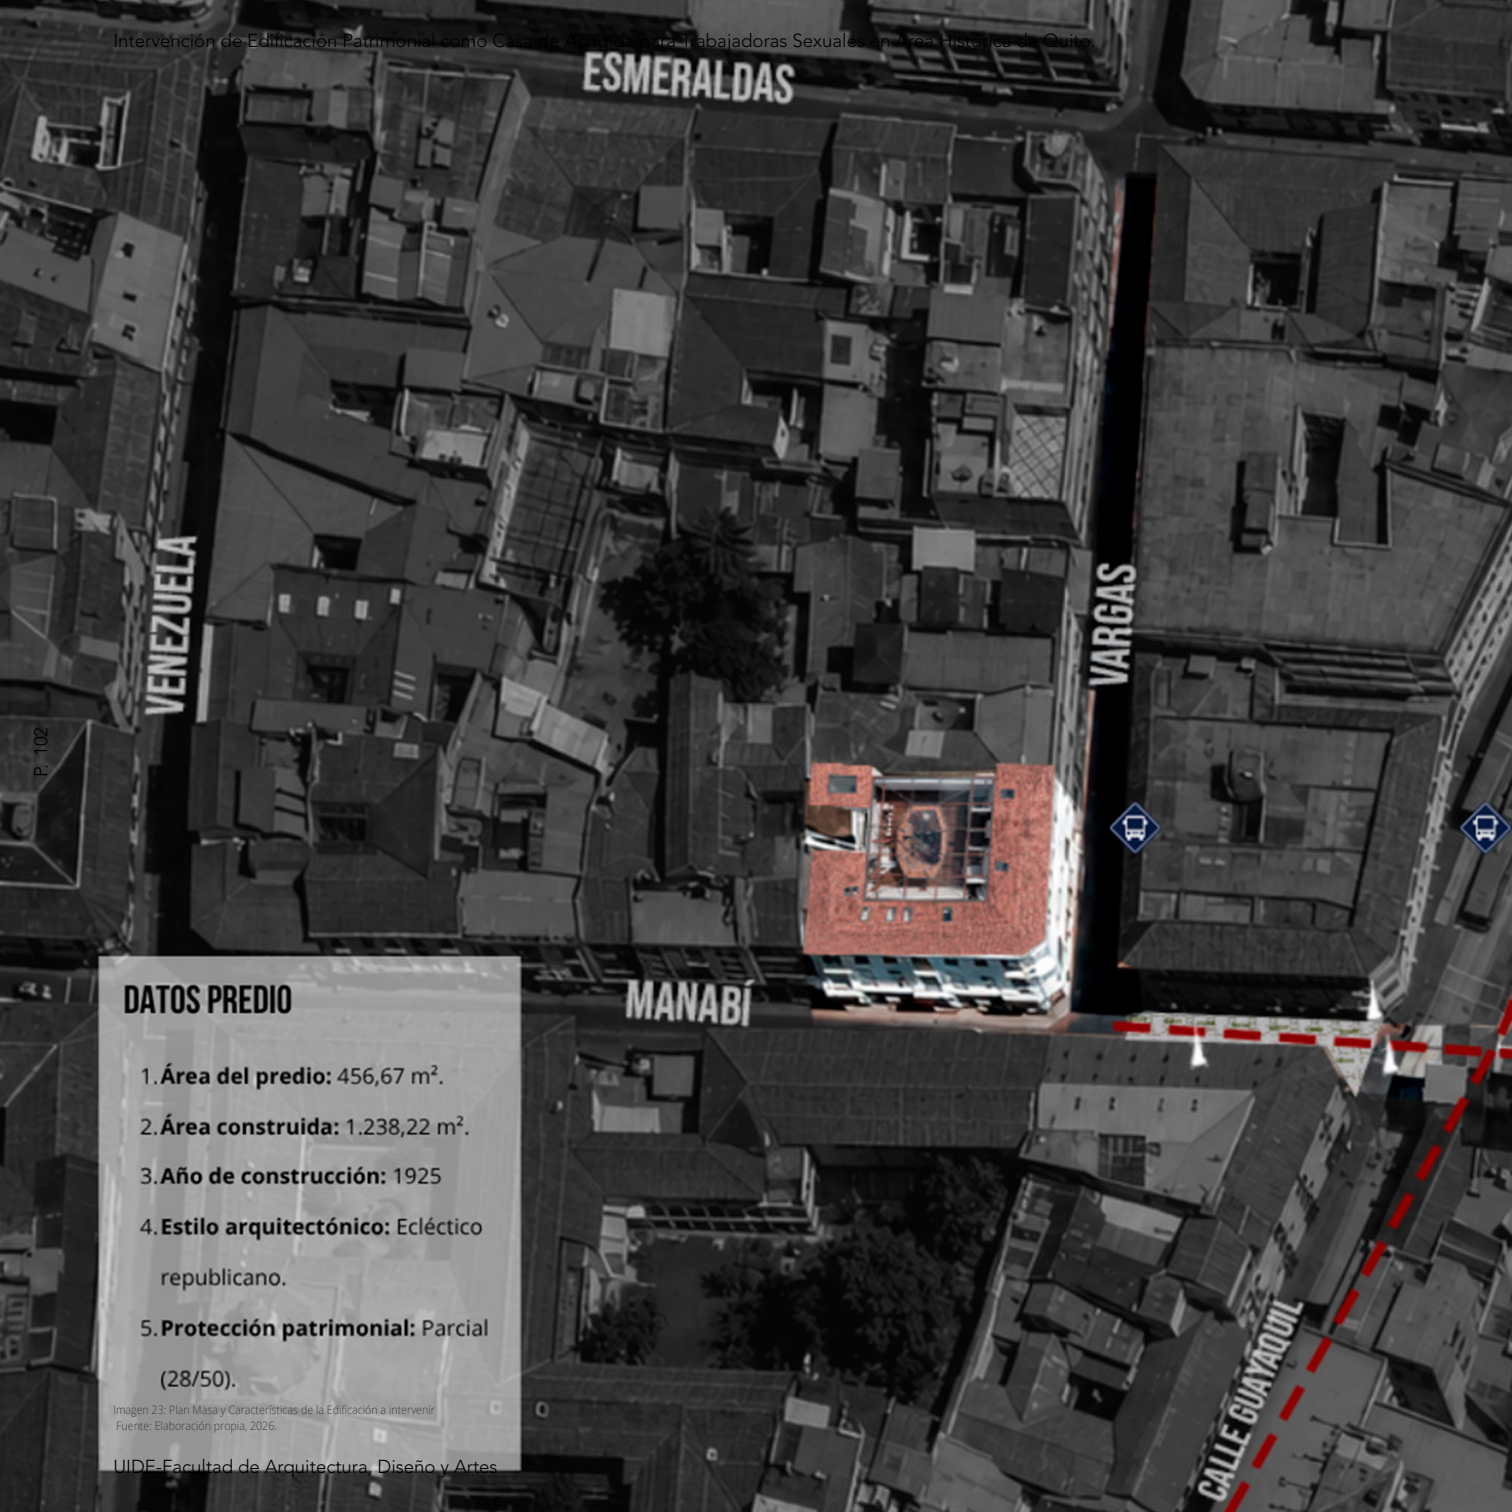
Imagen 23: Plan Masa y Características de la Edificación a intervenir  
Fuente: Elaboración propia, 2026.

## DATOS PREDIO

1. **Área del predio:** 456,67 m<sup>2</sup>.
2. **Área construida:** 1.238,22 m<sup>2</sup>.
3. **Año de construcción:** 1925
4. **Estilo arquitectónico:** Ecléctico republicano.
5. **Protección patrimonial:** Parcial (28/50).

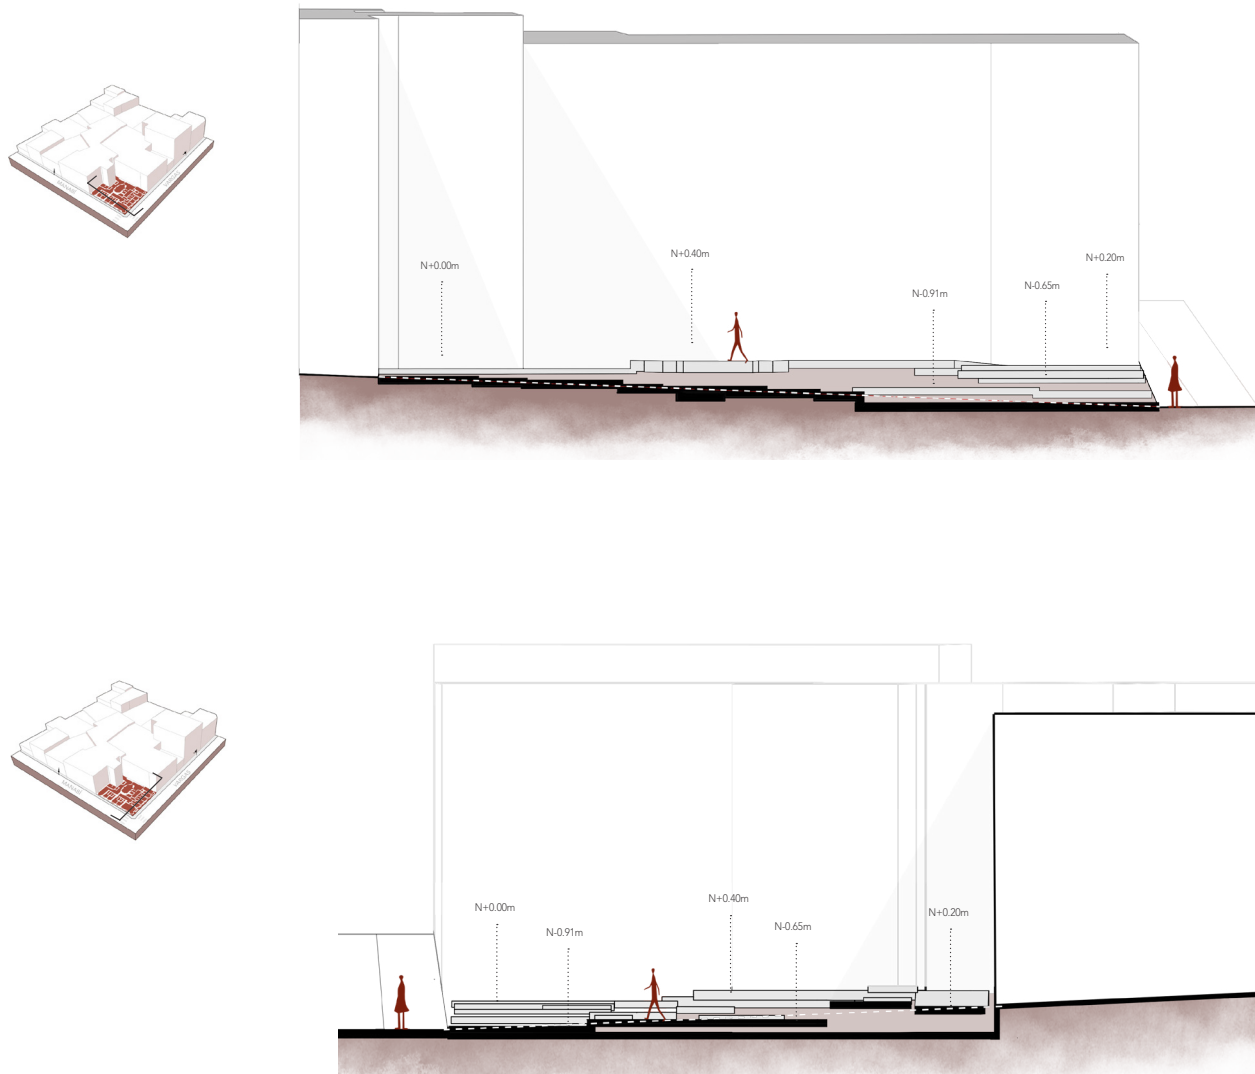
Figura 43: Cortes plataforma  
Fuente: Elaboración propia, 2026.

Como se observa en las figuras 42 y 43, el proyecto se adapta a la topografía existente mediante un sistema de plataformas que responde a los desniveles naturales del terreno. Esta estrategia permite minimizar la alteración del sitio, generar transiciones graduales entre espacios e integrar la implantación a las condiciones preexistentes del contexto.

2.1. CORTES PLATAFORMADO

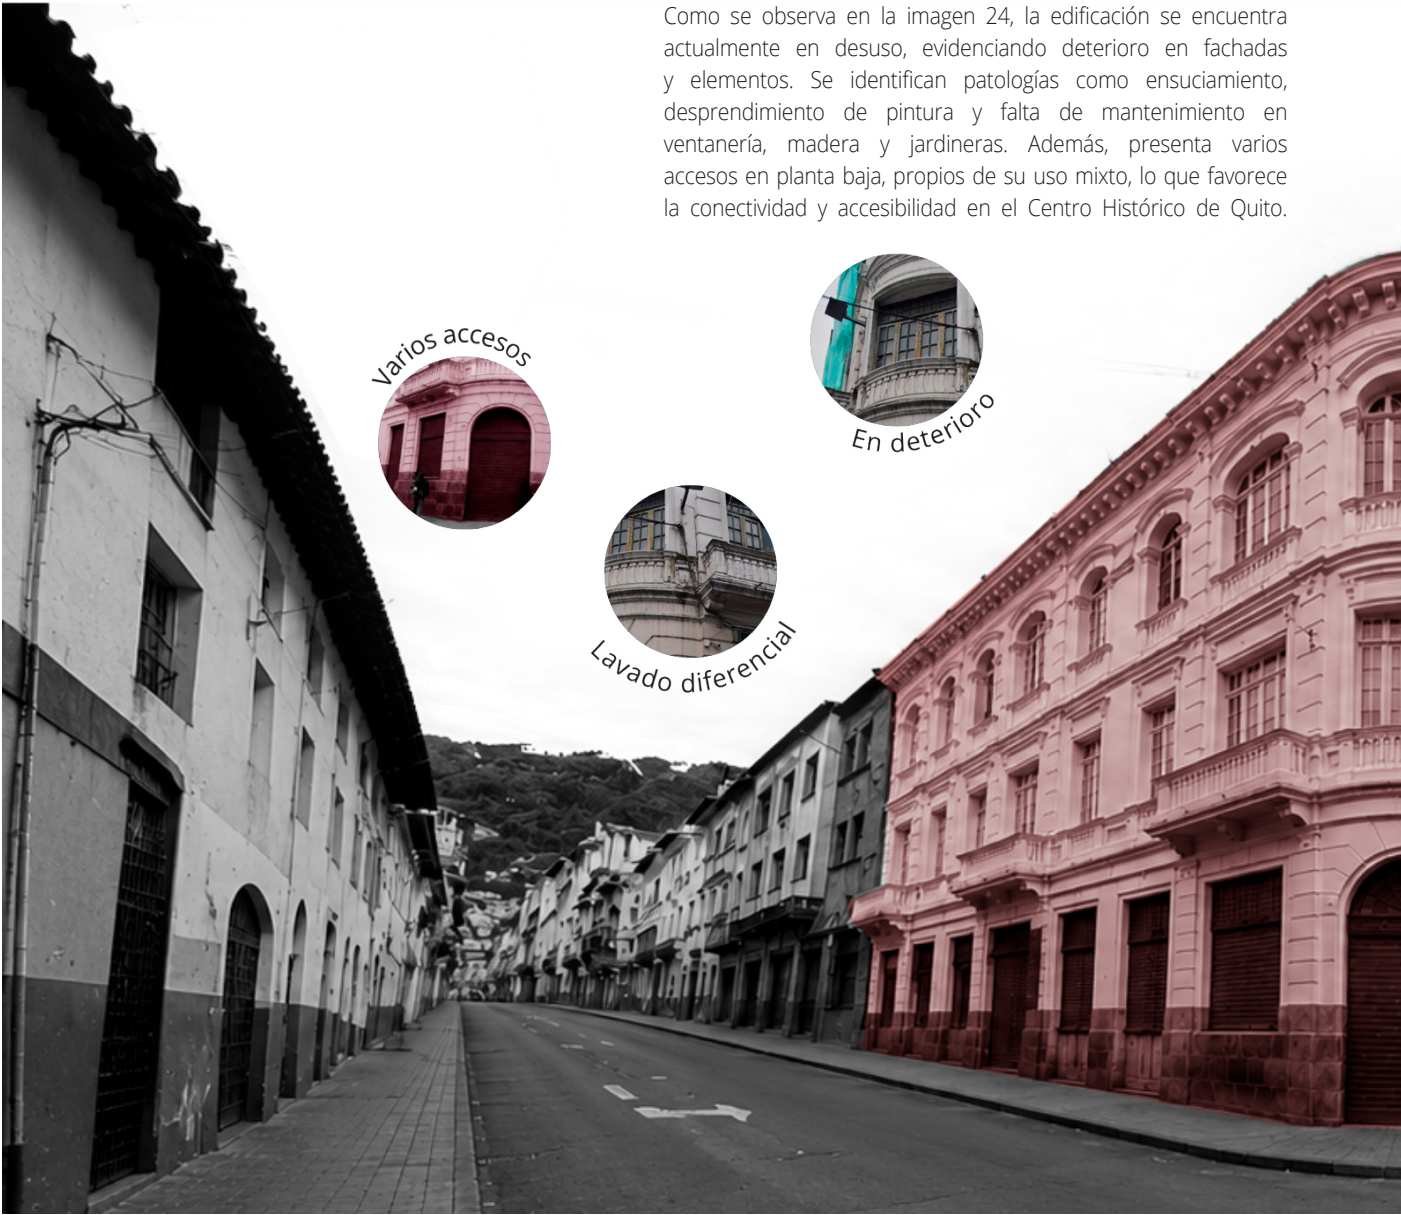
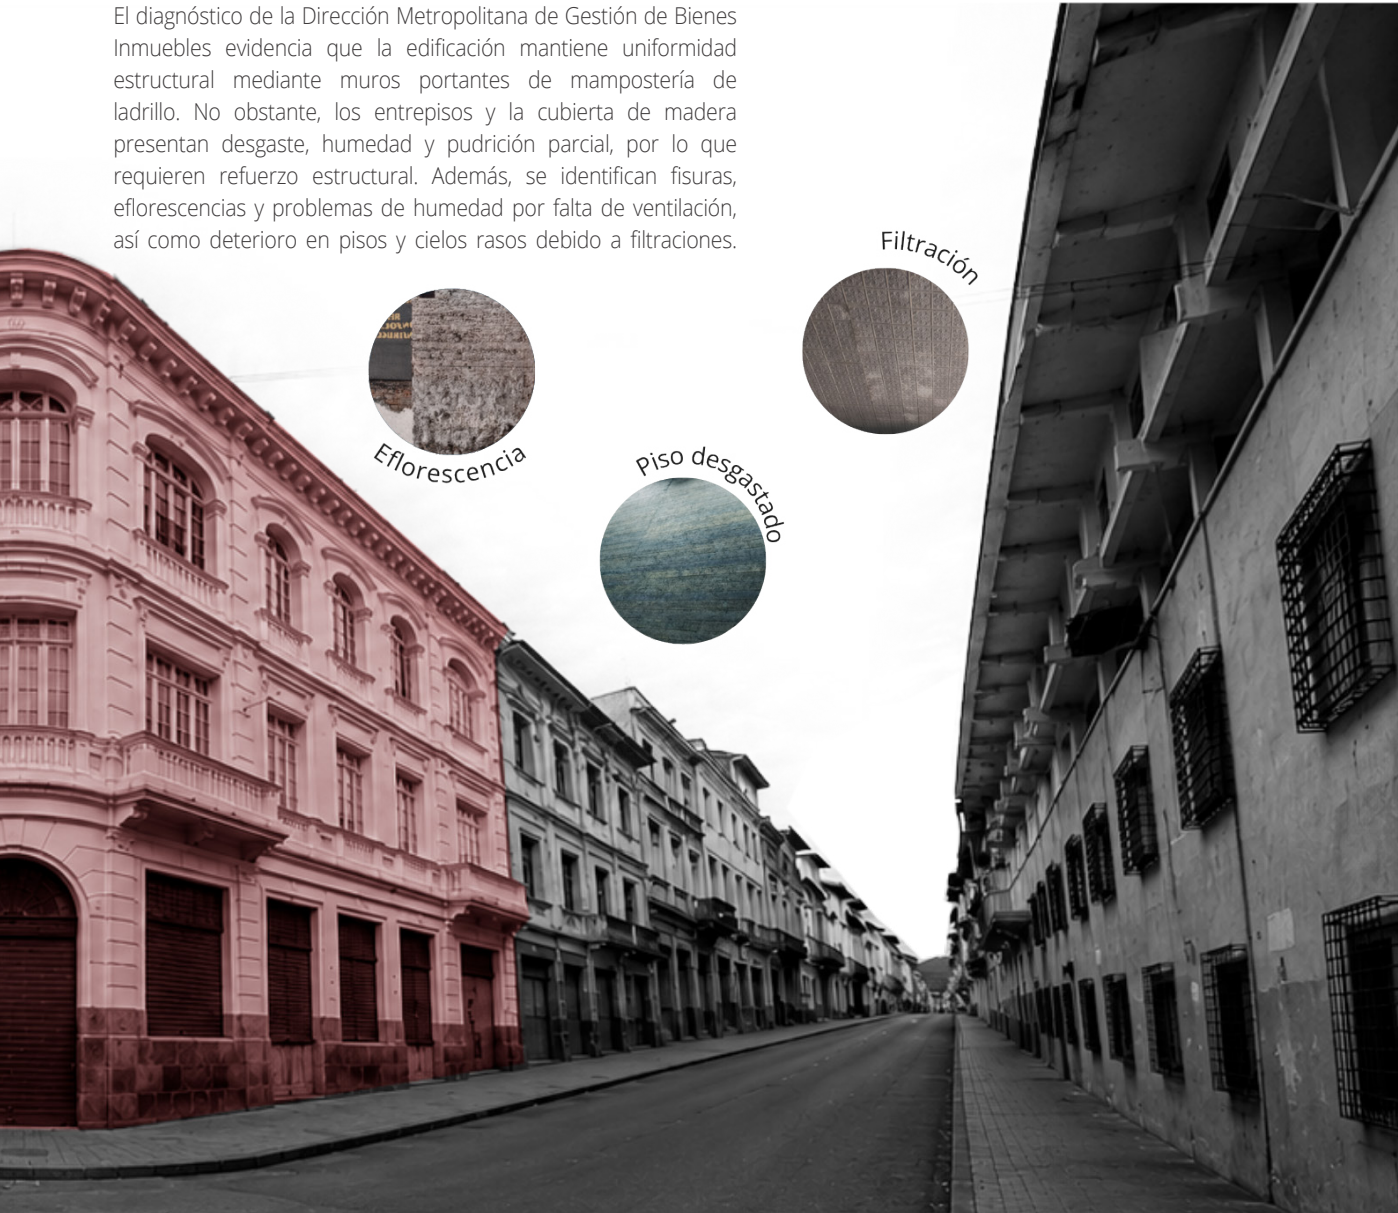
Imagen 24: Identificación de elementos en la Edificación a Intervenir en la Vargas y Manabí  
Fuente: Google maps, s/f.  
Daniela Paola Molina Valverde

Como se observa en la imagen 24, la edificación se encuentra actualmente en desuso, evidenciando deterioro en fachadas y elementos. Se identifican patologías como ensuciamiento, desprendimiento de pintura y falta de mantenimiento en ventanería, madera y jardineras. Además, presenta varios accesos en planta baja, propios de su uso mixto, lo que favorece la conectividad y accesibilidad en el Centro Histórico de Quito.

El diagnóstico de la Dirección Metropolitana de Gestión de Bienes Inmuebles evidencia que la edificación mantiene uniformidad estructural mediante muros portantes de mampostería de ladrillo. No obstante, los entrepisos y la cubierta de madera presentan desgaste, humedad y pudrición parcial, por lo que requieren refuerzo estructural. Además, se identifican fisuras, eflorescencias y problemas de humedad por falta de ventilación, así como deterioro en pisos y cielos rasos debido a filtraciones.

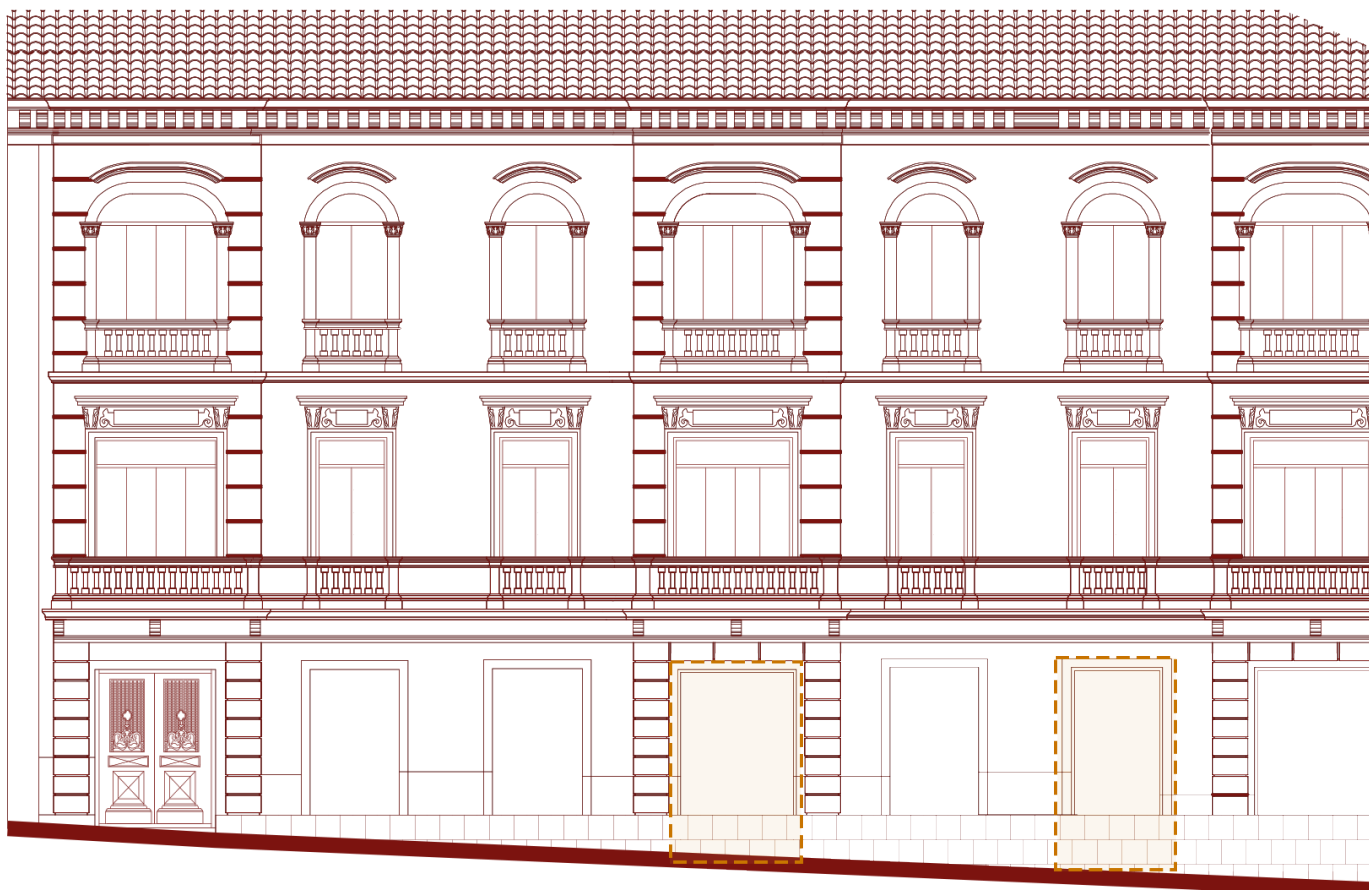
Debido a la destinación de la planta baja para el ejercicio del trabajo sexual en condiciones dignas y seguras, como se observa en la figura 51, se plantea el relleno de los vanos originalmente destinados a puertas y accesos, con el fin de unificar la composición de la fachada mediante la incorporación de vitrinas para la exposición de piezas prehispánicas. Esta intervención permite reorganizar la relación entre el interior y el espacio público, consolidando una imagen más uniforme de la edificación.
