El riesgo en el almacenamiento de GLP en el Ecuador

The risk of LPG storage in Ecuador

El presente trabajo muestra algunos de los problemas de seguridad más recurrentes que existen en el almacenamiento del GLP. También se muestran algunas de las obligaciones establecidas en la Norma Técnica INEN 2260:2010 para las instalaciones de este combustible, y como son acatadas por los involucrados en la seguridad de estos sistemas para beneficio de la ciudadanía.

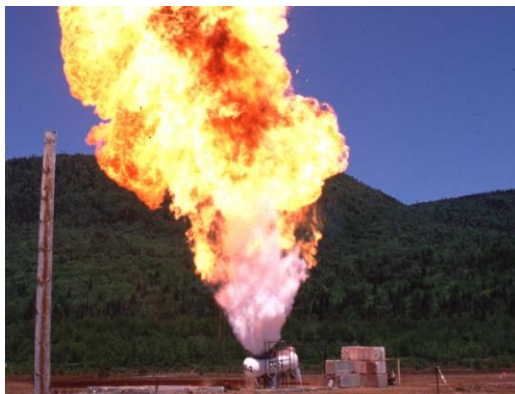
La BLEVE es un fenómeno de explosión de vapores que se expanden al hervir un líquido dentro de un recipiente a presión (International Labour Office, 1993). Se produce cuando un recipiente de almacenamiento del combustible es expuesto a fuego directo por un largo periodo de tiempo, se produce fatiga en la parte más débil del tanque, y ruptura (Figura 1), ocasionando una salida brusca del combustible que está en su interior (líquido y vapor). Se produce una expansión volumétrica del líquido en relación de 273/1 (Pérez Carmona, 2001) y al existir fuego exterior, este combustiona, avivando más el fuego y liberando energía con desprendimiento de fragmentos del tanque (Eckhoff, 2014).

Figura 1. BLEVE en tanque de GLP (Nardini & Nolasco, 2014)

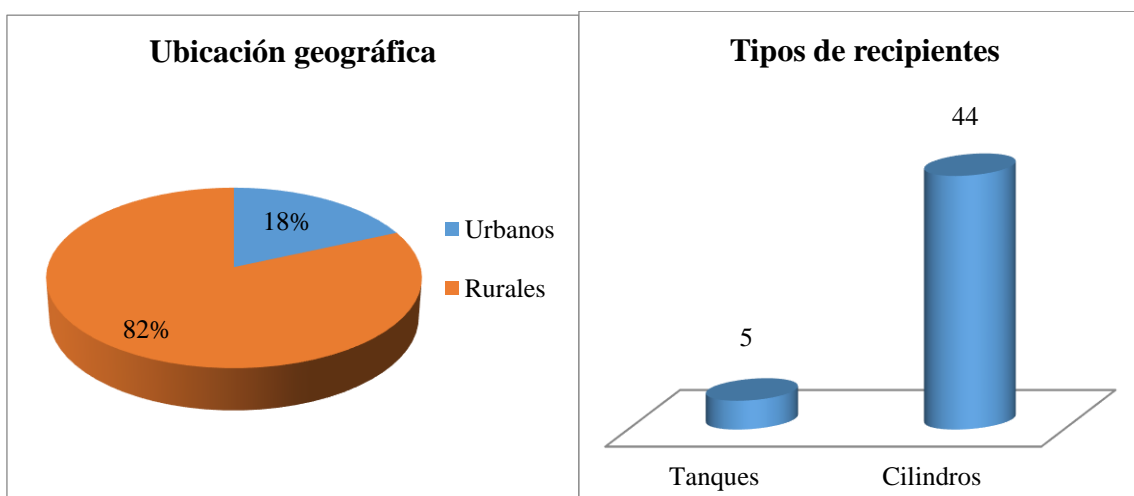
La Figura 2a muestra la ubicación de las 49 instalaciones que aquejan problemas de seguridad, sean estas urbanas o rurales, y la Figura 2b muestra si los problemas encontrados son en usuarios con tanques estacionarios o con cilindros.

Figura 2a. Usuarios según su ubicación geográfica 2b.

Tomando en cuenta que en el Ecuador se tiene GLP con subsidio y sin subsidio (Troncoso & Soares, 2017)(Creamer & Becerra, 2016), hay usuarios comerciales que utilizan combustible subsidiado en sus negocios, lo cual no está permitido, por ello es comprensible encontrar mayores problemas de seguridad en este tipo de usuarios, encontrados en su mayoría en zonas rurales, utilizando cilindros para recambio.

Para usuarios residenciales que tienen tarifa del combustible con subsidio, y para usuarios industriales, cuyos grandes consumos hacen necesaria la instalación de recipientes estacionarios, los cuales son revisados por la Autoridad Competente, se encuentran pocos problemas de seguridad (12 en total).

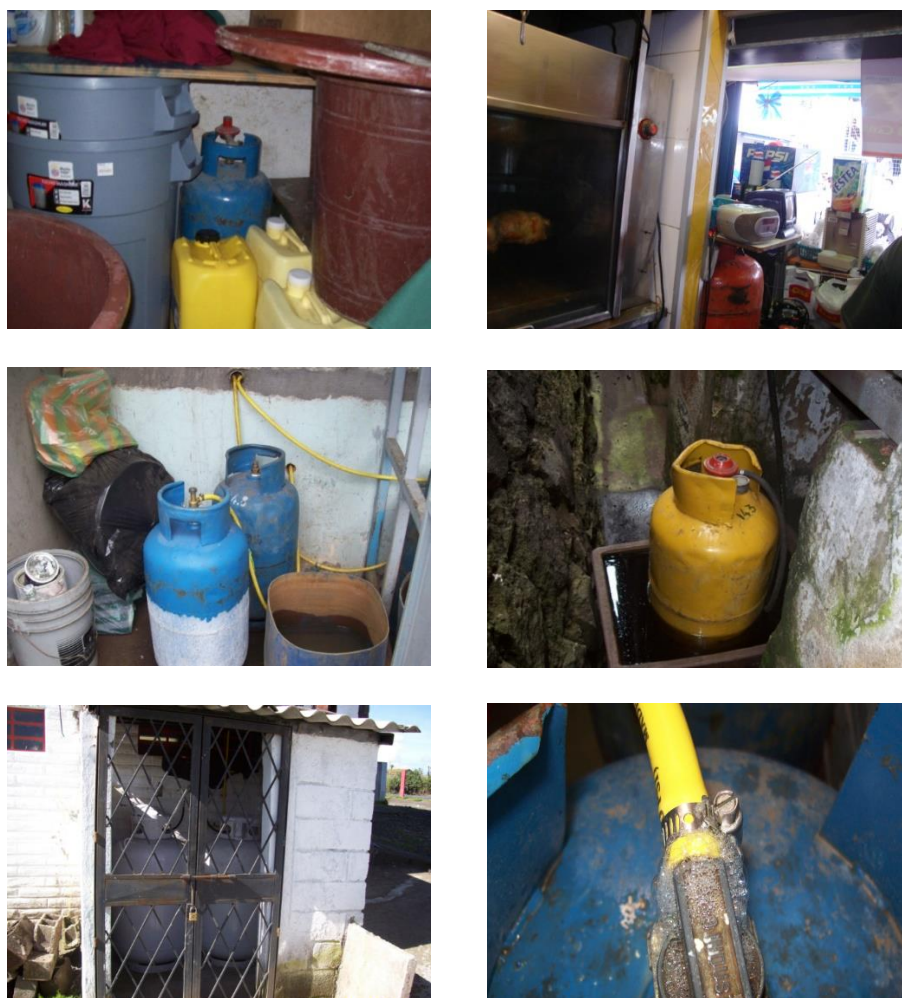
La Tabla 3 muestra las distancias mínimas que se deben respetar respecto a terceros que en un momento determinado pueden contribuir a incrementar un incidente con fuego, como en la Figura 3a que se muestra un recipiente cerca de un extractor de grasas.

En la Figura 3b se pueden apreciar elementos combustibles cercanos al cilindro de 45 Kg.

Se había indicado que al interior de los recipientes el GLP se encuentra en estado líquido, y en él se produce un fenómeno de vaporización natural que sirve para el consume en los equipos. Cuando estos equipos requieren más combustible del que los recipientes les pueden proporcionar, en estos se observa formación de escarcha en sus paredes (Figura 3c).

La solución es incrementar el volumen almacenado de combustible, y hay usuarios que colocan los recipientes en tinajas con agua caliente para ayudar en la vaporización (Figura 3d), lo cual obviamente no es la mejor solución.

ubicados en terrazas, tomas a tierra para descargas de cargas eléctricas pasivas acumuladas en los recipientes, y necesariamente recomienda la ubicación de extintores de polvo químico seco en las cercanías de los recipientes. En la Figura 3e se puede apreciar que estos requerimientos no siempre son cumplidos por los usuarios.

Todos los accesorios tienen una determinada vida útil, la cual no siempre es respetada por los usuarios que pretenden extenderla lo más posible. En la Figura 3f se puede apreciar la fuga del combustible a través de la manguera de conexión al cilindro.

Figura 3: Recipientes de GLP a) cerca de fuentes de ignición b) rodeado de elementos combustibles c) con falta de vaporización d) ubicado en tina con agua caliente e) sin señalización ni elementos de prevención f) con accesorios en mal estado.

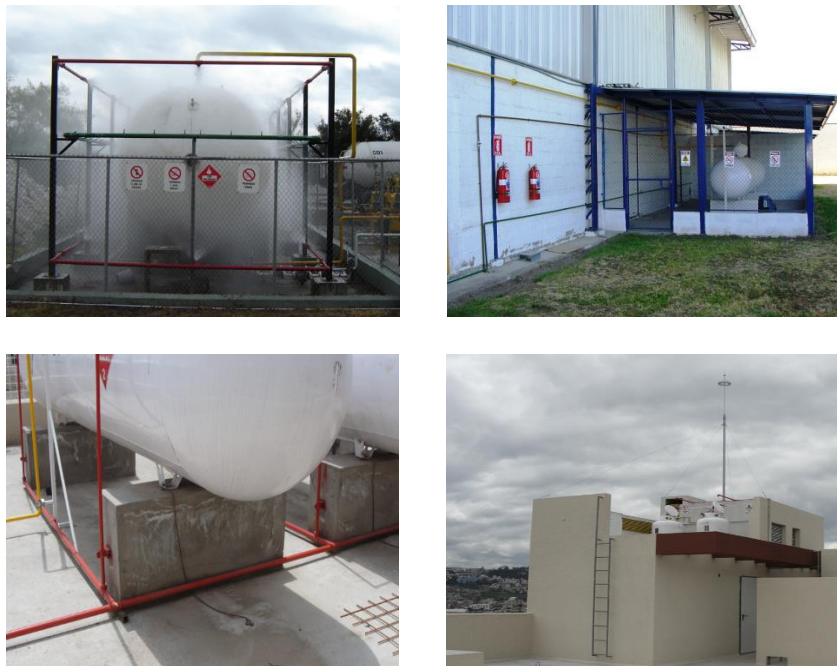
- La obligatoriedad de la instalación de sistemas de enfriamiento para recipientes ubicados en edificaciones sobre los 4 pisos (Figura 4a).
- Restricción del área de almacenamiento al acceso a personas no autorizadas a la zona de almacenamiento (Figura 4b).
- Obligatoriedad de señalizar los recipientes y su área de influencia.
- Obligatoriedad para instalar sistemas pasivos de protección en la zona de almacenamiento como descargas a tierra para cargas electrostáticas, ubicación de extintores de polvo químico seco, ubicación de pararrayos para protección de la zona de almacenamiento en edificaciones superiores a cuatro pisos (Figura 4c).
- Obligatoriedad del mantenimiento preventivo a las instalaciones que incluye las pruebas y verificaciones a los recipientes estacionarios (Figura 4d).

Figura 4: a) Sistema de enfriamiento sobre tanque b) Restricción al paso de extraños c) Puesta a tierra d) Pararrayos que protege el área de almacenamiento.
